**ELABORACIÓN Y APLICACIÓN DE UN
PROCEDIMIENTO PARA MEJORAR EL IMPACTO DE
LA LABOR DE LOS PRACTICANTES EN EL ÁREA DE
INVESTIGACIÓN, DESARROLLO E INOVACIÓN DEL
METRO DE MEDELLÍN**

Elaboración y aplicación de un procedimiento para mejorar el impacto de la labor de los practicantes en el área de Investigación, Desarrollo e Innovación del Metro de Medellín

Informe final de semestre de industria presentado como requisito parcial para optar al título de:

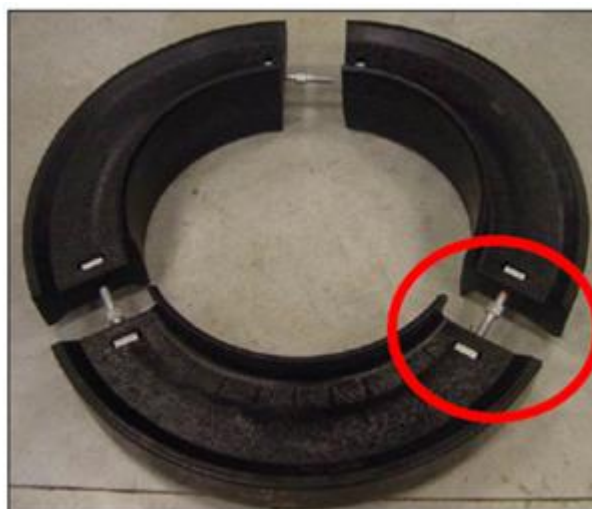
La figura 1 muestra una unidad completa HUTCHINSON C.R.F 385/65-22,5 x 11,75 con los tornillos M16 que unen a cada uno de los tres segmentos.

Figura 1. Dispositivo HUTCHINSON C.R.F 385/65-22,5 x 11,75, el círculo en rojo muestra al tornillo M16 [2].

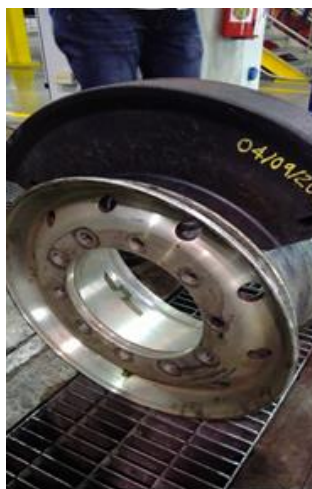
La figura 2 es una imagen tomada en los talleres de Miraflores y muestra cómo se monta el segmento del dispositivo sobre la llanta.

Figura 2. Segmento del dispositivo HUTCHINSON C.R.F 385/65-22,5 x 11,75 montado sobre la llanta ALCOA.

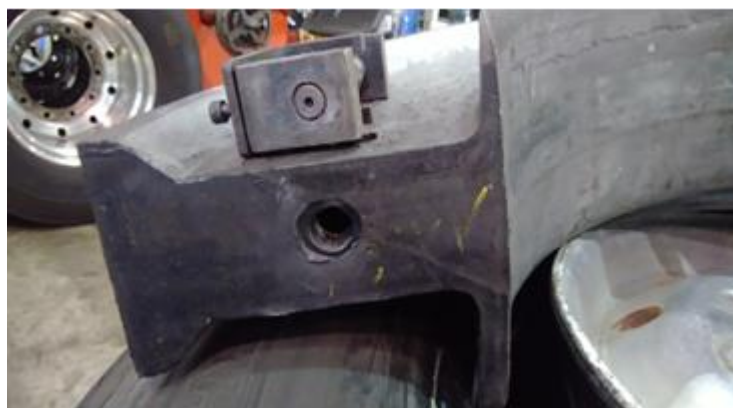
La imagen 3 muestra la ranura que permite la inserción de uno de los vástagos del tornillo M16 en los segmentos del dispositivo HUTCHINSON.

Figura 3. Vista del segmento HUTCHINSON donde puede apreciarse la ranura para la inserción de uno de los vástagos del tornillo M16.

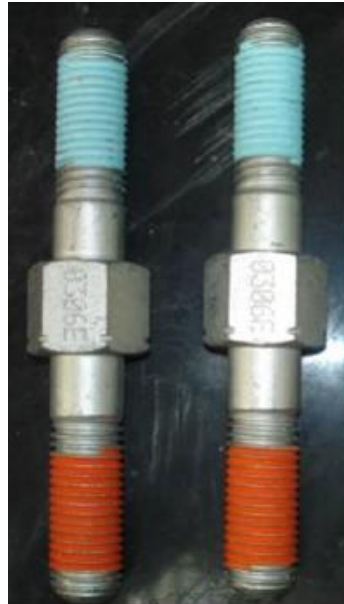
Los tornillos HUTCHINSON® son fabricados con acero de la serie AISI/SAE 4140. A diferencia de un tornillo convencional, en el tornillo HUTCHINSON® salen dos vástagos de la cabeza hexagonal; como se puede observar en la Figura 4 tanto la parte roscada del vástago izquierdo como la del derecho tienen un recubrimiento o micro-encapsulado que sirve como un sistema de bloqueo químico asegurando que la unión rosca-tuerca no pierda su fuerza de apriete cuando el sistema se encuentre en servicio. Cada tornillo tiene su juego de tuercas, derecha (R) e izquierda (L); las tuercas se insertan en unas ranuras especiales dispuestas en los segmentos HUTCHINSON C.R.F 385/65-22,5 x 11,75.

Figura 4. Tornillos HUTCHINSON M16, se pueden apreciar el encapsulado en cada una de las roscas de los vástagos del tornillo; en la rosca izquierda el encapsulado es de color naranja y en la rosca derecha el encapsulado es de color azul [2].

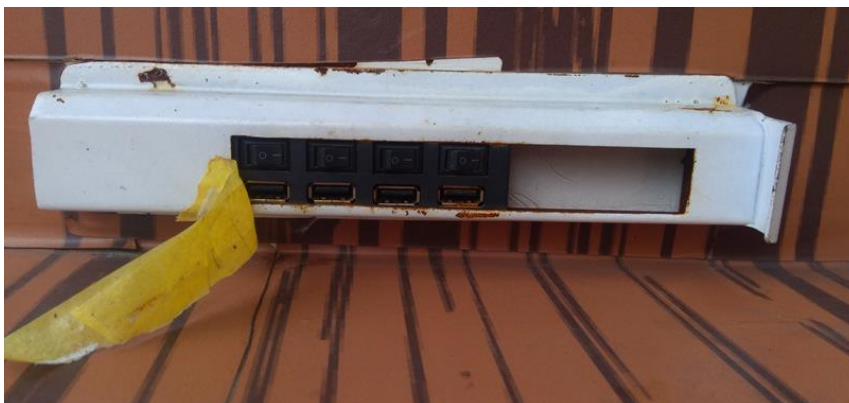
La figura 8 muestra el estado de los puertos USB de la estación solar de Itagüí.

Figura 8. Elemento de las estaciones solares que debía ser reparado, se pueden observar zonas con corrosión debido a la exposición al medio ambiente.

En uno de los comités del Departamento de Investigación, Desarrollo e Innovación que se llevaron a cabo en el mes de junio, la ingeniera Lina María Parra Hoyos solicitó la colaboración de los aprendices para que le ayudaran a mitigar este problema y a reestablecer el servicio de carga de los dispositivos móviles para los usuarios. El practicante de ingeniería de materiales contribuiría con la rehabilitación y adecuación de la estructura de la estación solar teniendo en cuenta la no afectación de la estética de la misma, y encontrar soluciones que mitigaran el problema de corrosión que se estaba presentado en las cajas metálicas que contenían los puertos de conexión USB. También era necesario implementar sistemas que no fueran fáciles de vandalizar por parte de los usuarios.

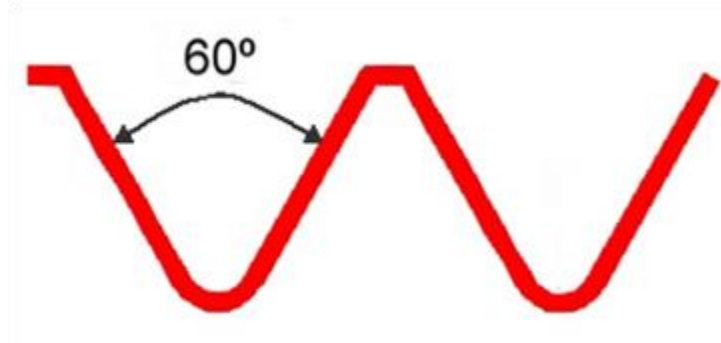
La rosca métrica ISO es de diseño cilíndrico; este cilindro puede ser paralelo o recto. La rosca está formada por un filete helicoidal en forma de triángulo equilátero con crestas truncadas

y valles redondeados, el ángulo que forman los flancos y el del filete es de 60° y el paso medido en milímetros, es igual a la distancia entre los vértices de dos crestas consecutivas [14].

Figura 11. Detalle del filete de la rosca métrica ISO, cuyo ángulo entre filetes es de 60° .

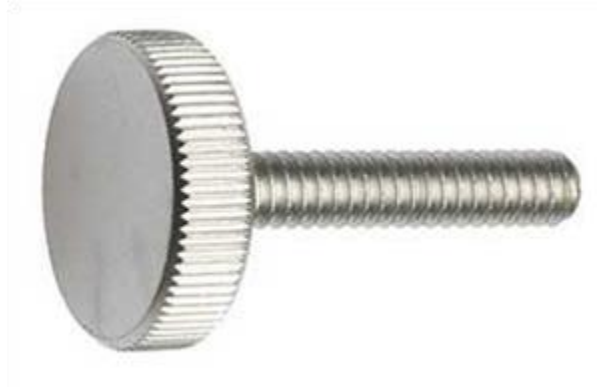
Las piezas mecanizadas se caracterizan típicamente como piezas torneadas, algunos tornillos también se fabrican como piezas maquinadas, un ejemplo de esto son los tornillos moleteados [20]. El moleteado es un proceso de conformación en frío que se realiza en piezas que deben ser manipuladas a mano con el fin de darles una mayor superficie de agarre y así, evitar su deslizamiento (véase la figura 13) [21].

Figura 13. Tornillo DIN 653 con cabeza cilíndrica sin huella y con moleteado en su parte lateral [21].

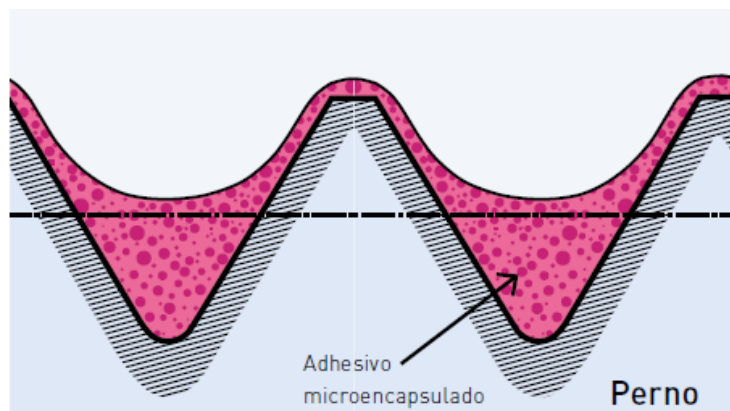
Los micro-encapsulados son recubrimientos adhesivos poliméricos que evitan el aflojamiento entre la unión tuerca-tornillo, estos recubrimientos están compuestos de diminutas micro cápsulas, estas se destruyen al atornillar las piezas roscadas con recubrimiento en la rosca opuesta. Las micro cápsulas se destruyen mediante la presión y el cizallamiento [23].

Figura 14. Recubrimiento adhesivo (micro-encapsulado) en los filetes de la rosca de un perno [24].
