**PLAN INTEGRAL DE ACCESIBILIDAD, EN EL
MUNICIPIO DE LA CEJA, ANTIOQUIA**

Plan Integral de Accesibilidad en el municipio de La Ceja, Antioquia

Trabajo de grado presentado como requisito parcial para optar al título de:
Ingeniera Urbanista

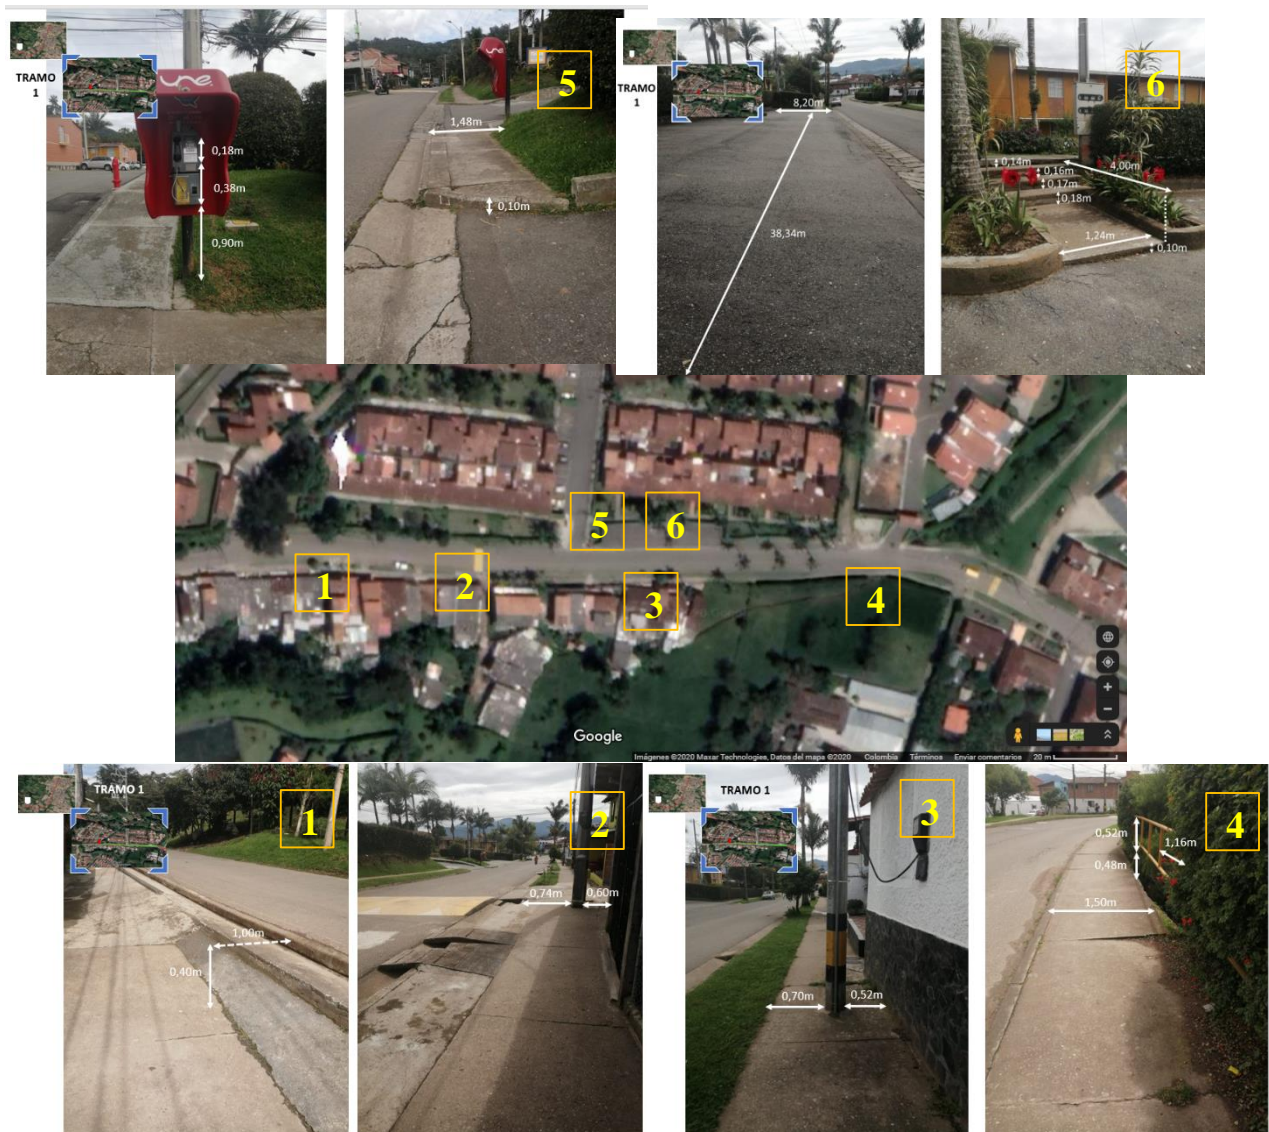
Estado Actual del Tramo 1

Nota. En las imágenes se observa el estado actual en cuestión de accesibilidad en el tramo 1, donde se resaltan las principales problemáticas.

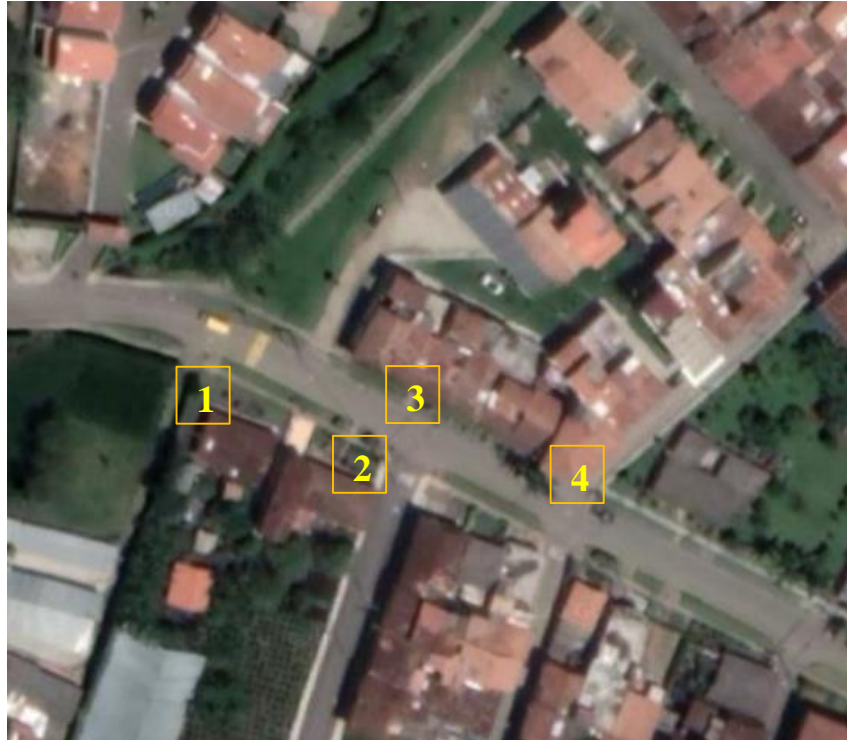
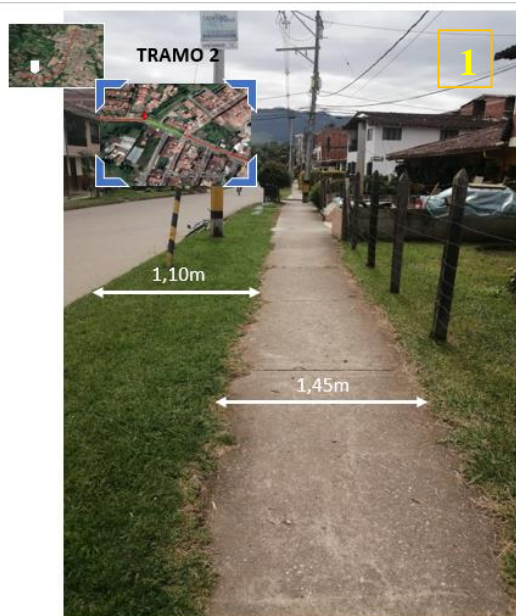
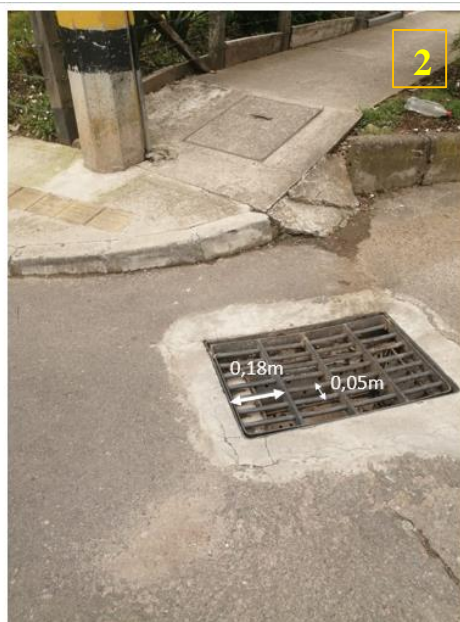
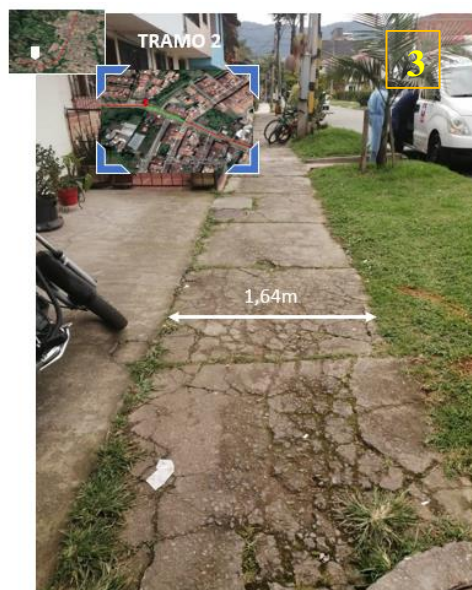
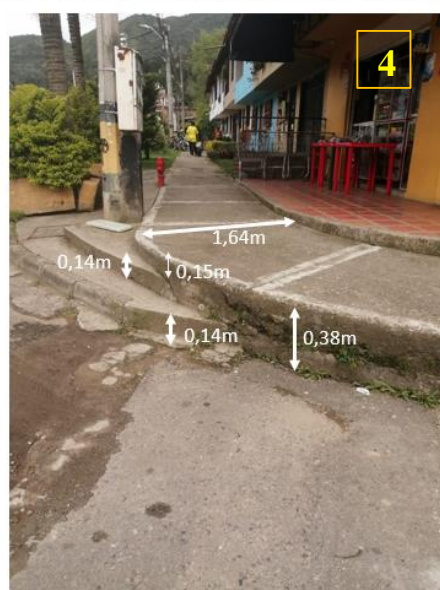
Figura 15

Estado actual del Tramo 2

Nota. En las imágenes se observa el estado actual en cuestión de accesibilidad en el tramo 2, donde se resaltan las principales problemáticas.

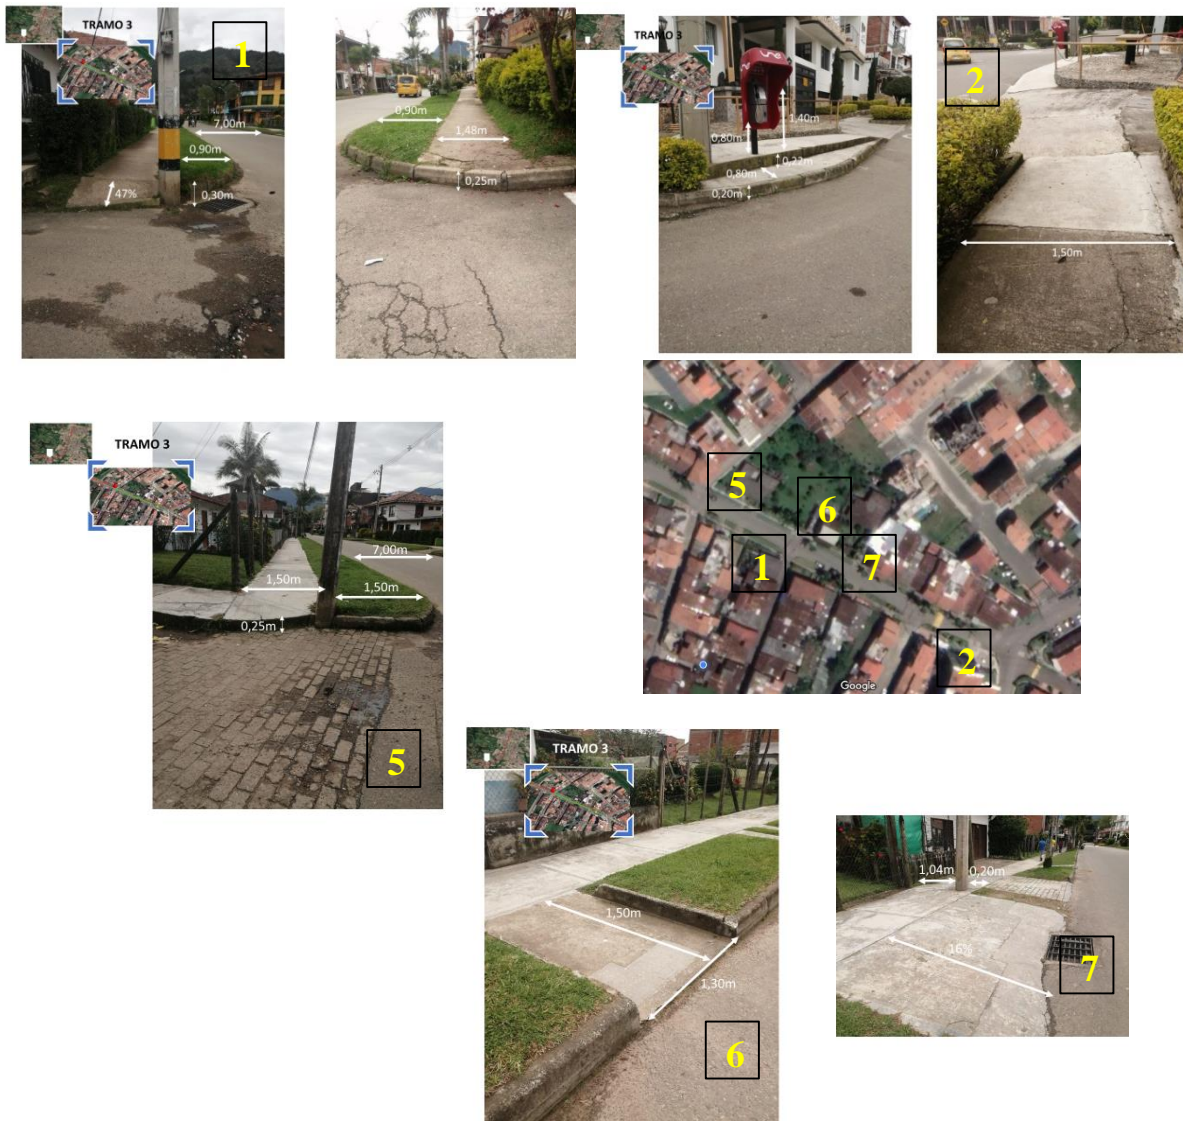
Estado actual del Tramo 3

Nota. En las imágenes se observa el estado actual en cuestión de accesibilidad en el tramo 3, donde se resaltan las principales problemáticas.

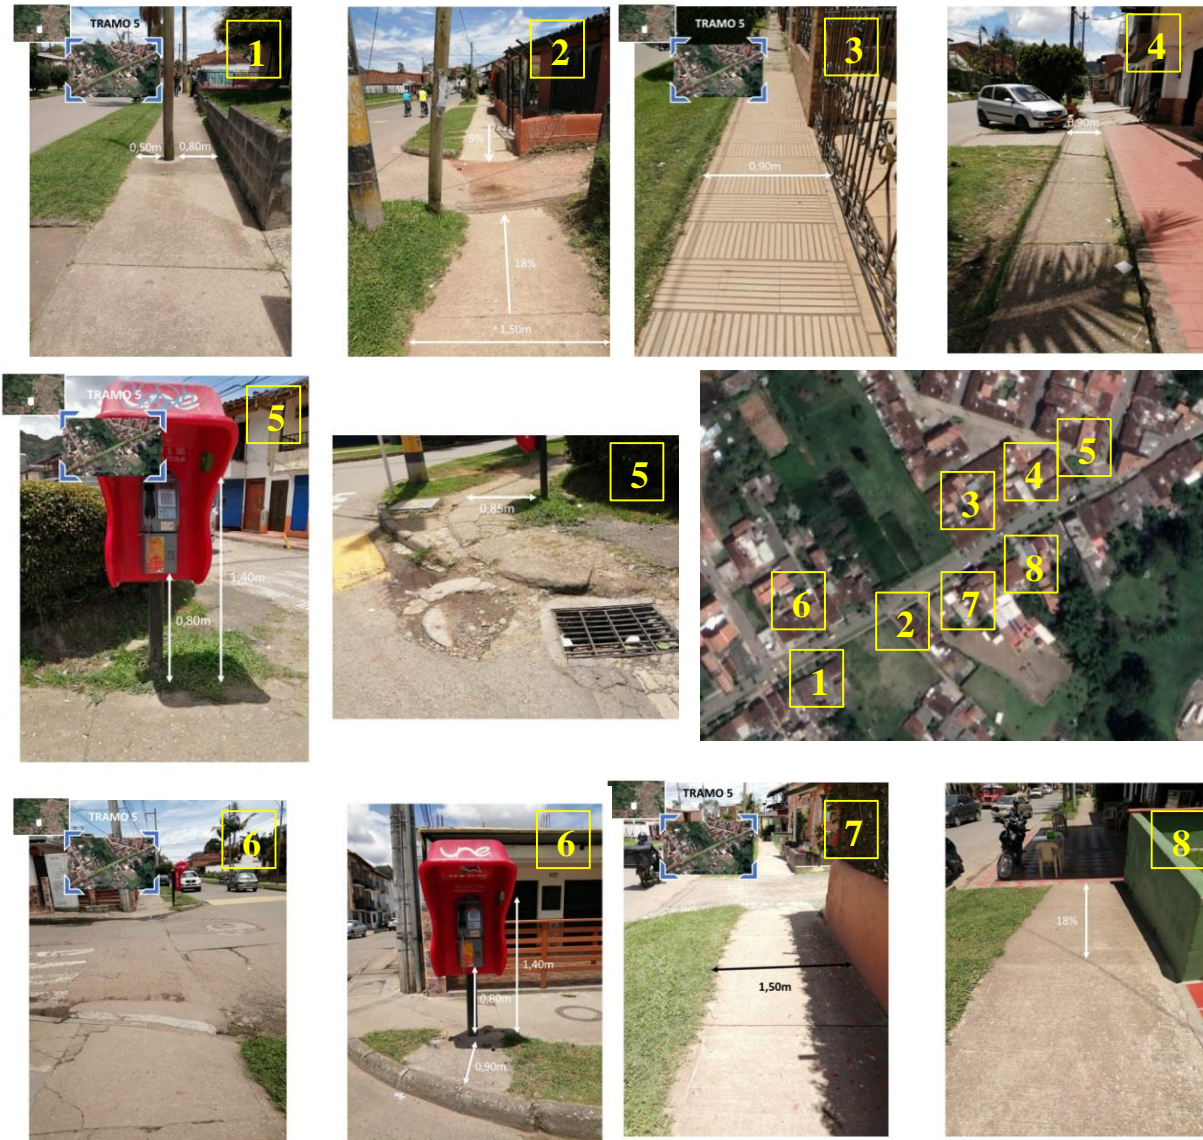
Estado actual del Tramo 5

Nota. En las imágenes se observa el estado actual en cuestión de accesibilidad en el tramo 5, donde se resaltan las principales problemáticas.

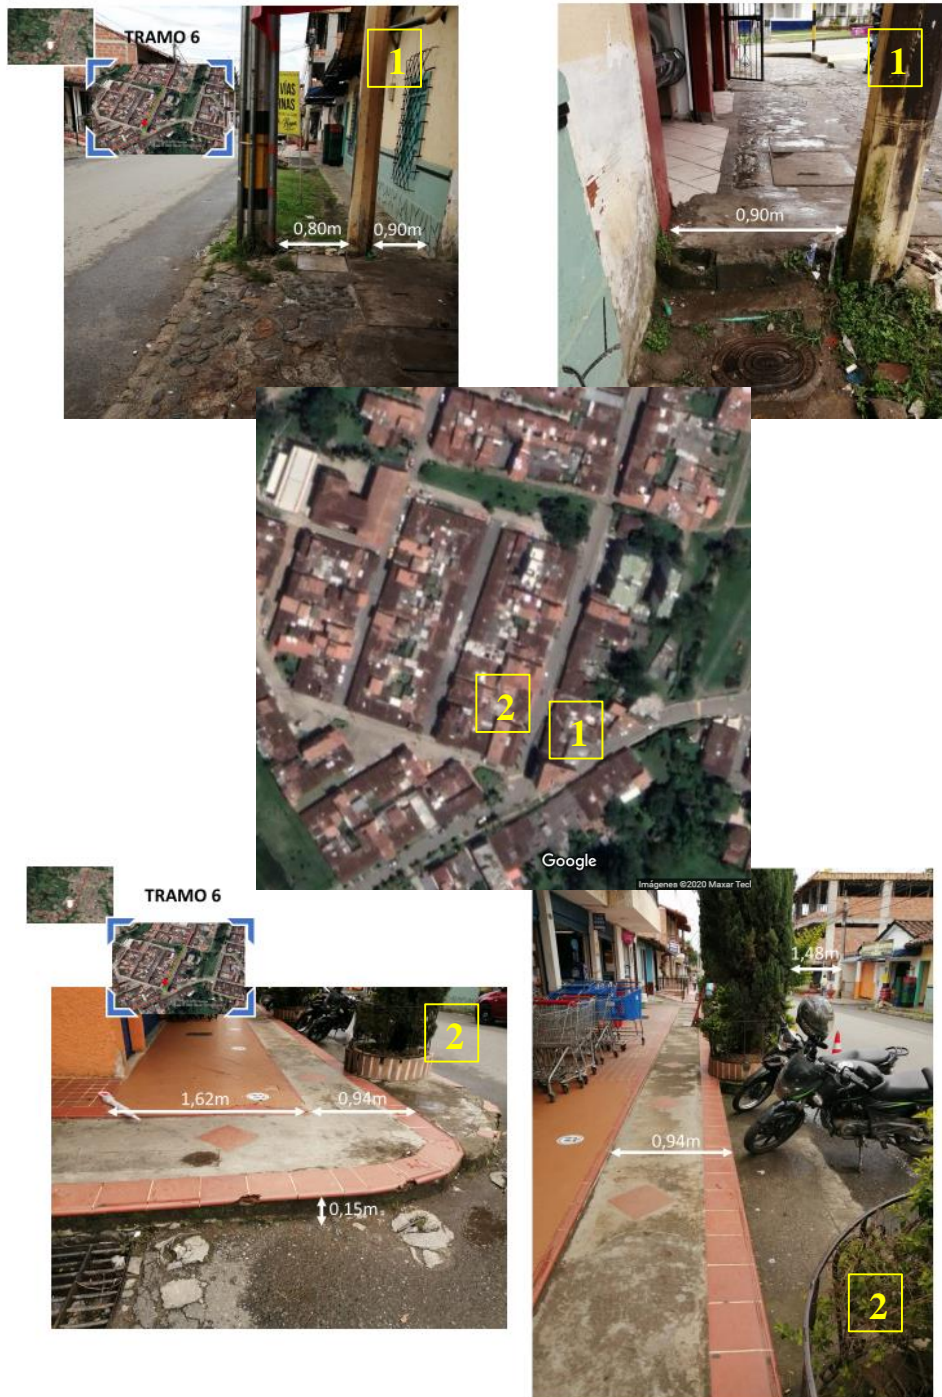
Figura 27

Estado actual del Tramo 6

Nota. En las imágenes se observa el estado actual en cuestión de accesibilidad en el tramo 6, donde se resaltan las principales problemáticas.

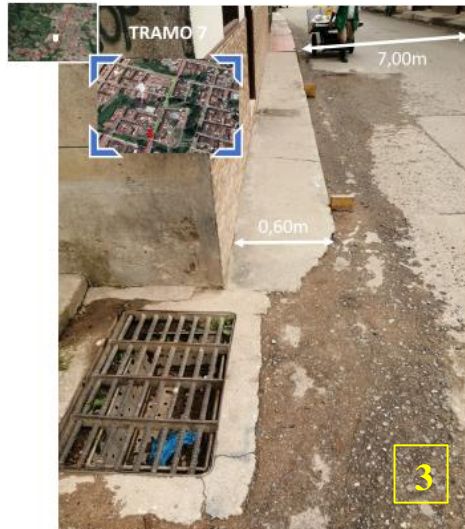
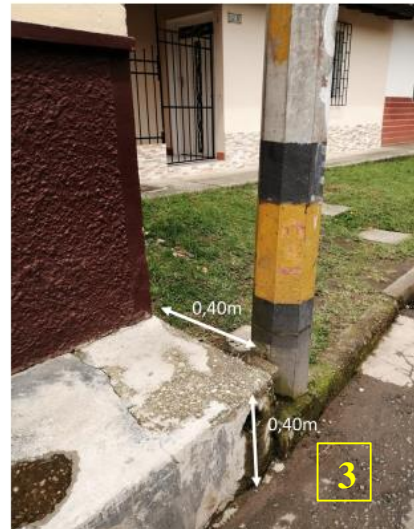
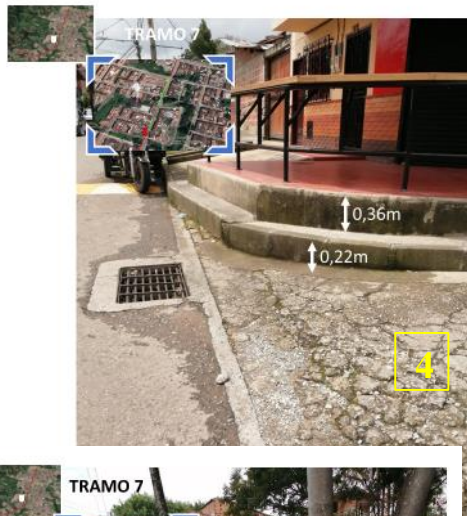
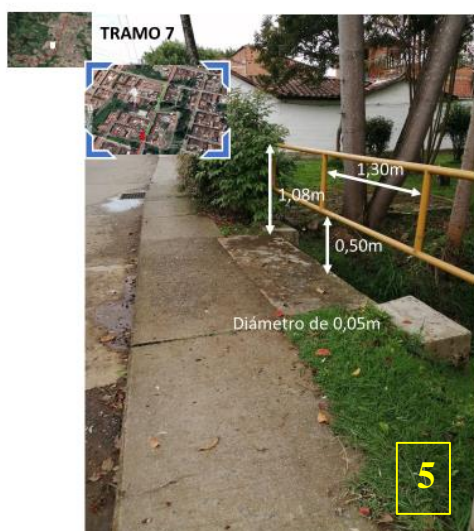
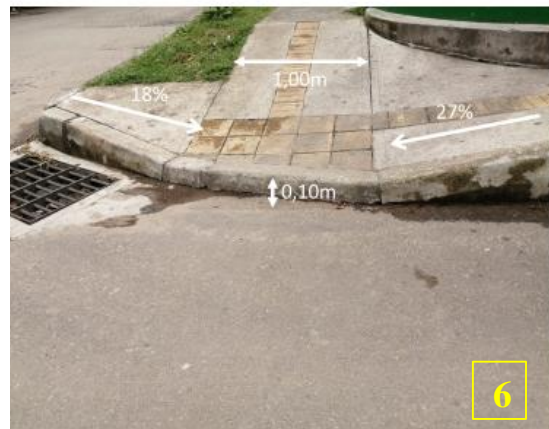
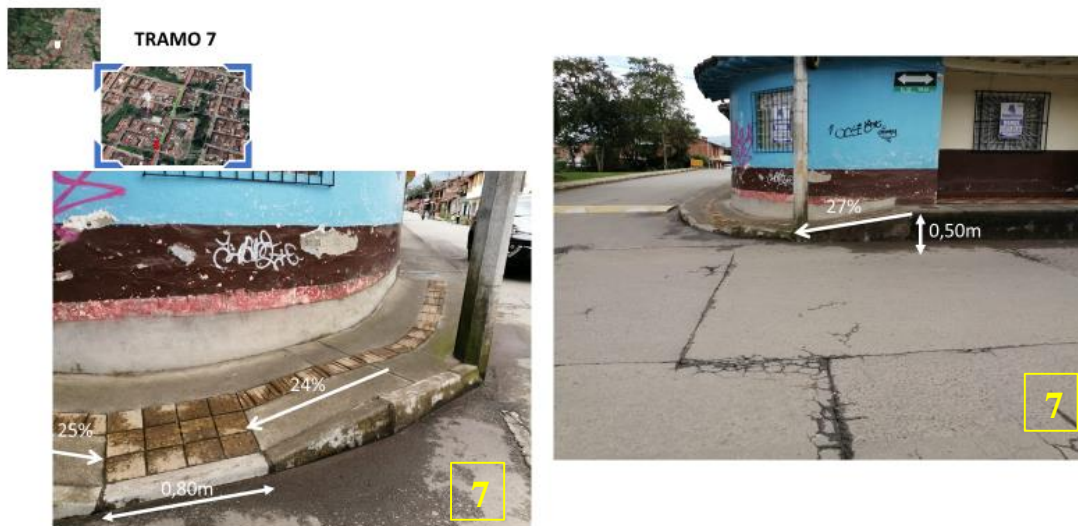
Nota. En las imágenes se observa el estado actual en cuestión de accesibilidad en el tramo 7, donde se resaltan las principales problemáticas.

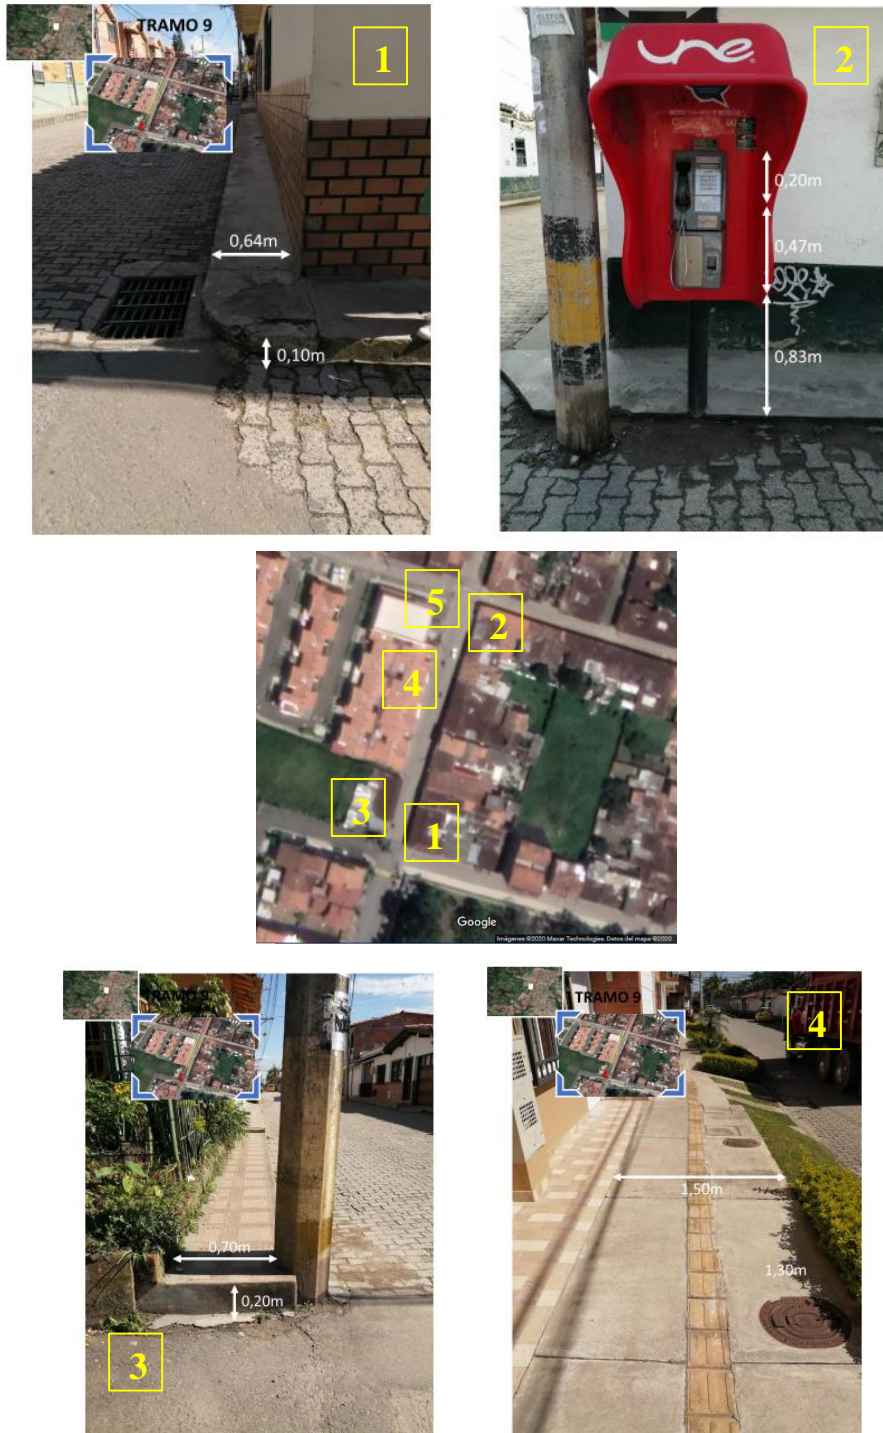
Figura 36

Estado actual del Tramo 9

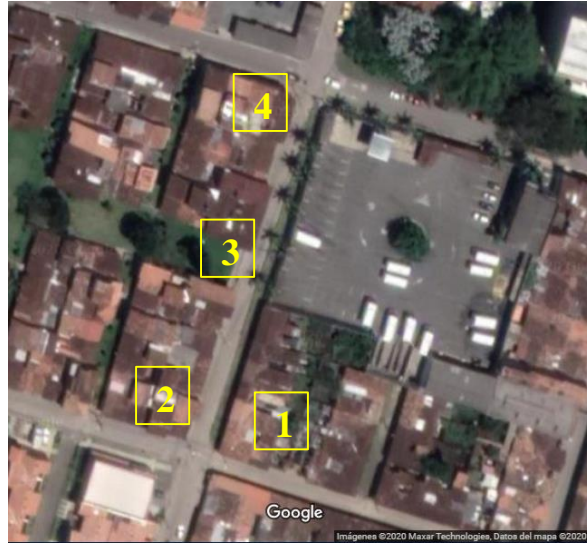
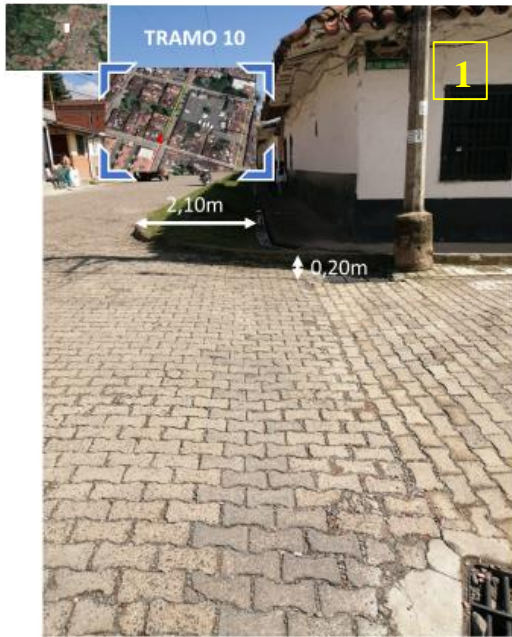
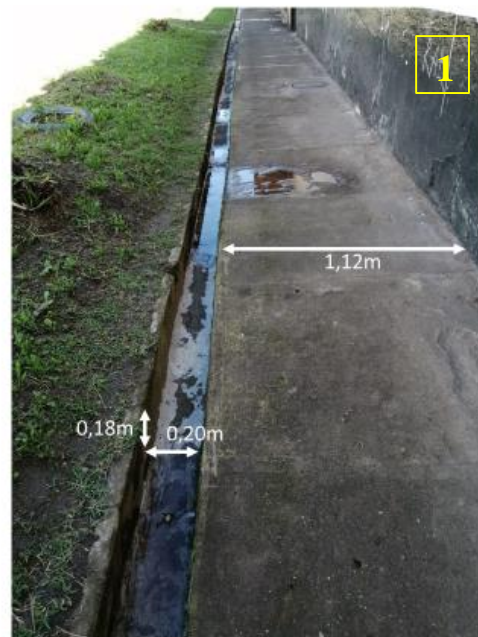
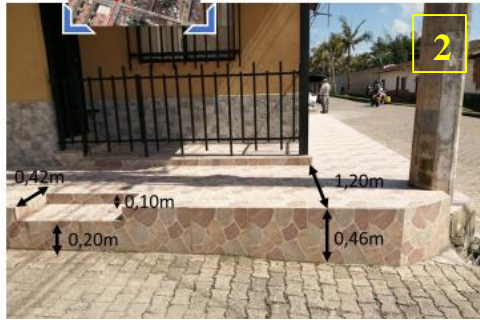
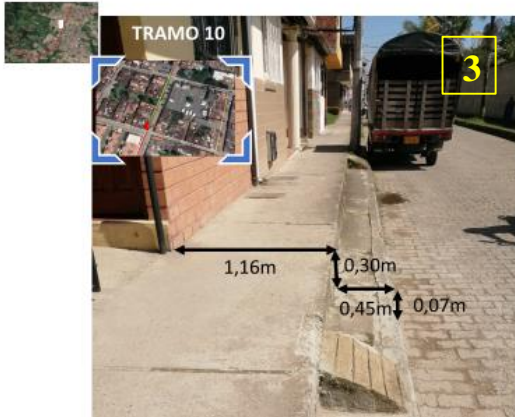
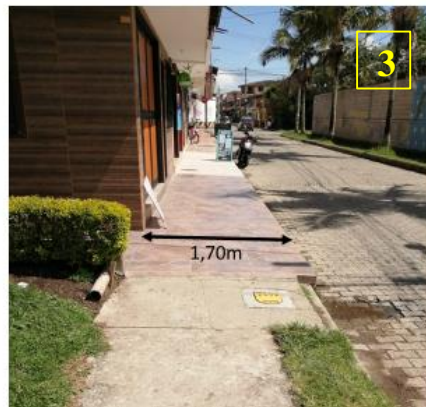
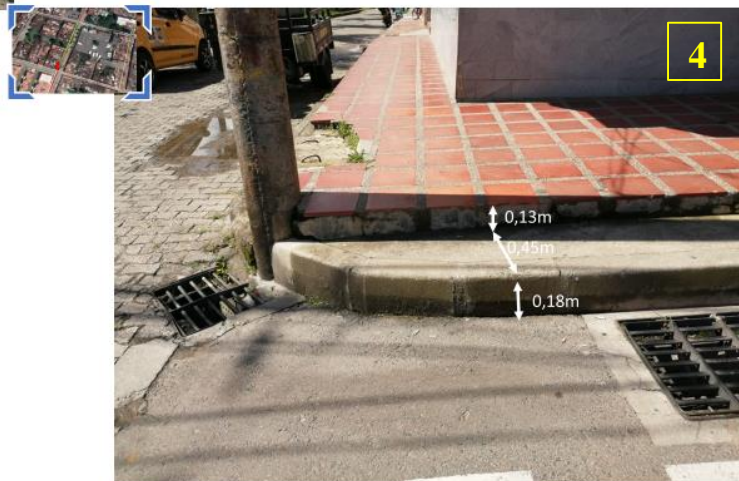
Figura 39

Estado actual del Tramo 10

Nota. En las imágenes se observa el estado actual en cuestión de accesibilidad en el tramo 10, donde se resaltan las principales problemáticas.

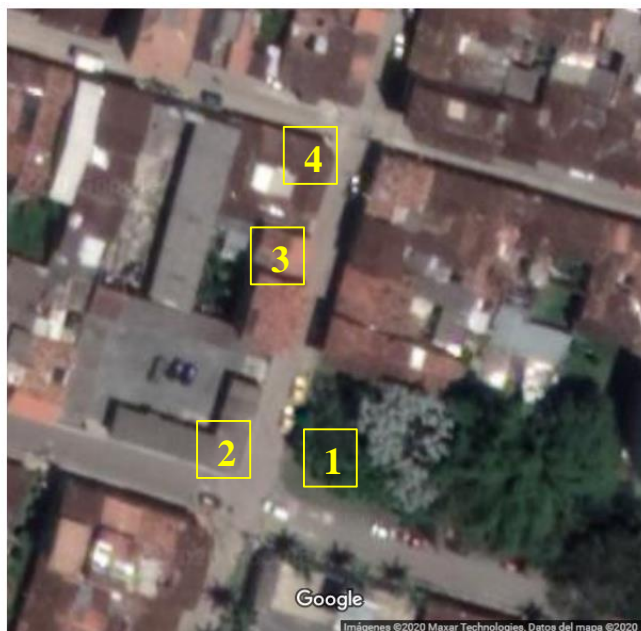
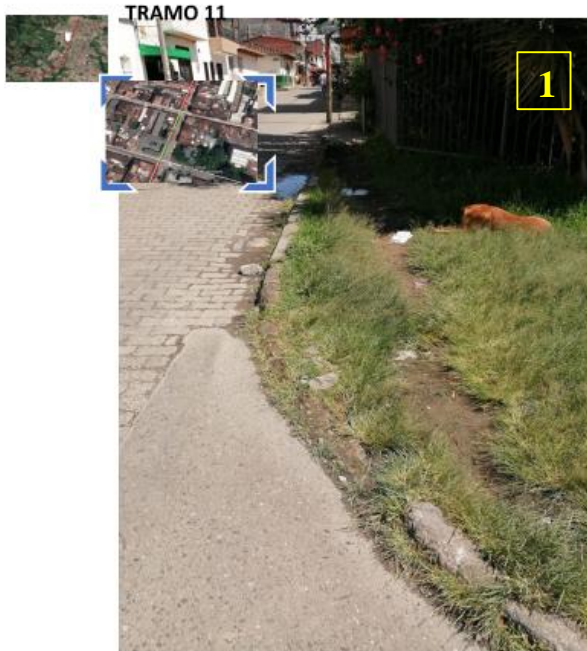
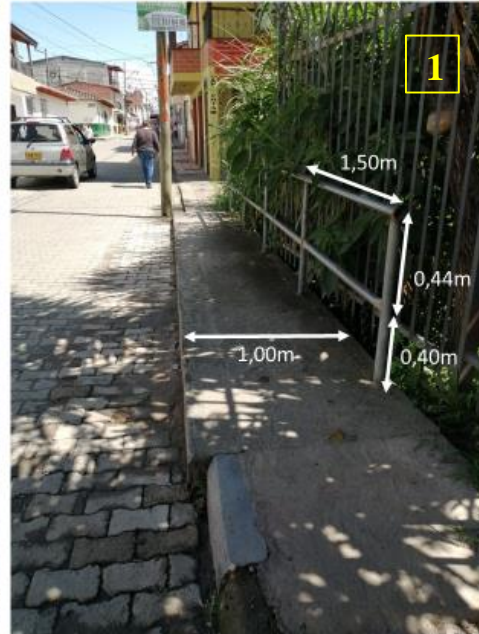
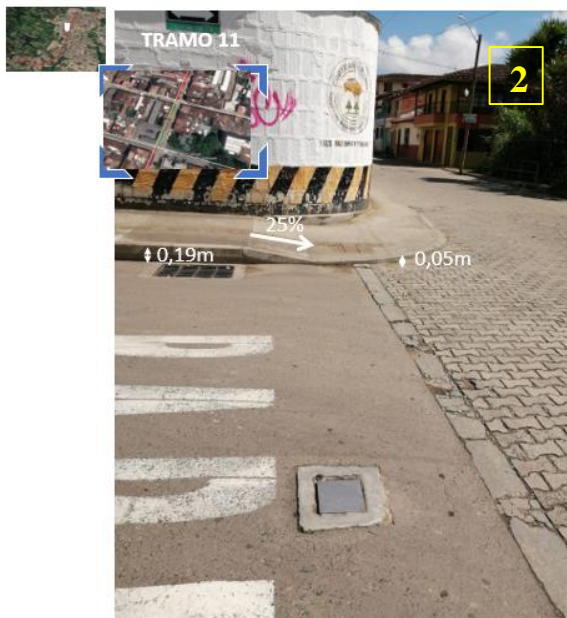
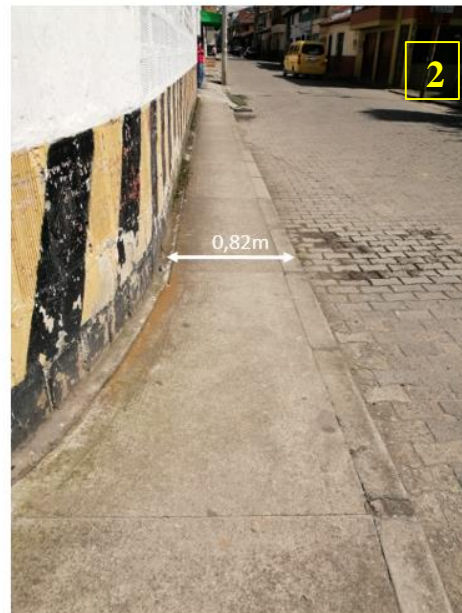
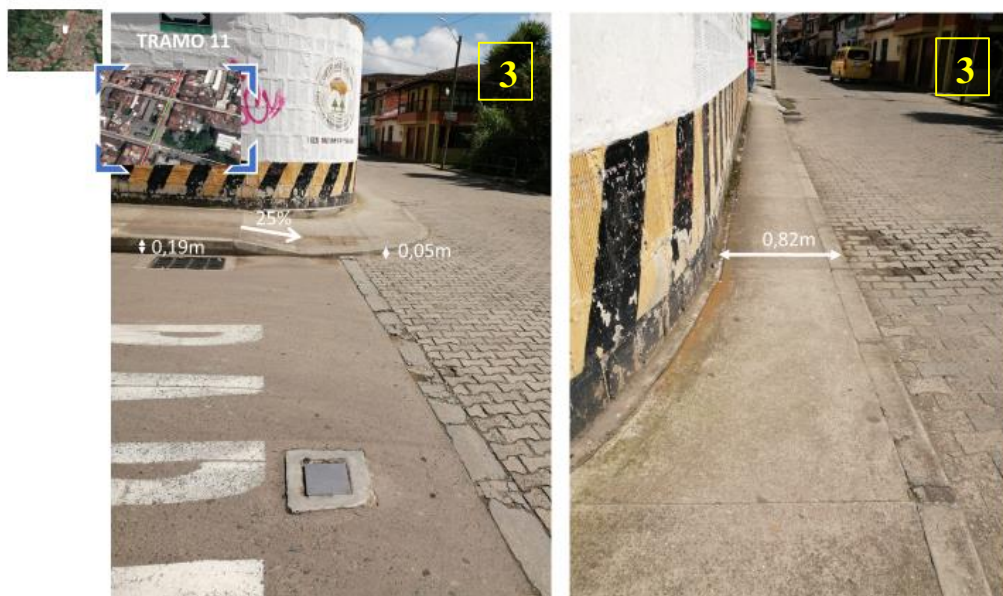
Figura 42

Estado actual del Tramo 11

Nota. En las imágenes se observa el estado actual en cuestión de accesibilidad en el tramo 11, donde se resaltan las principales problemáticas.

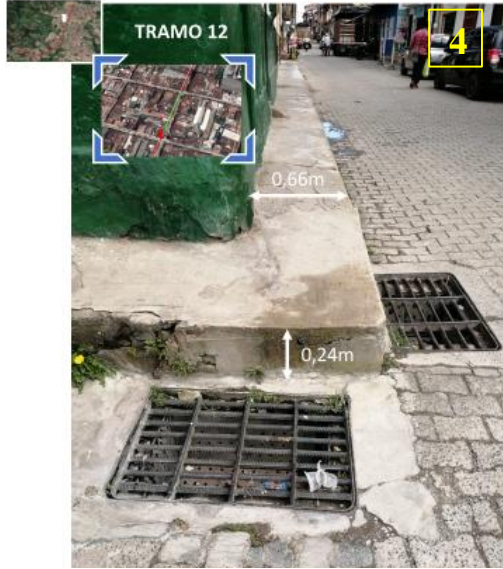
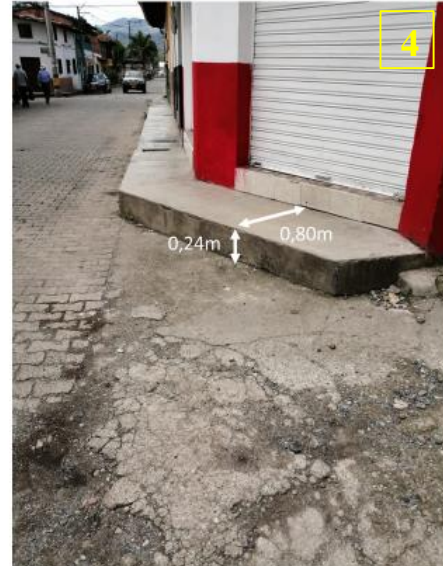
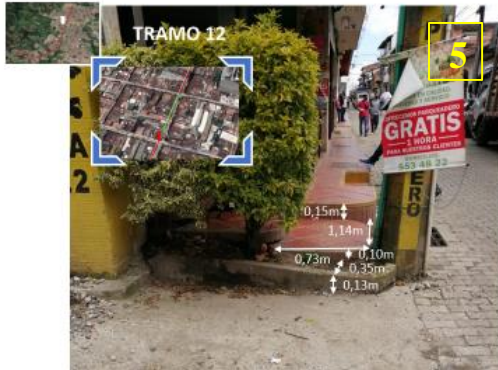
Figura 45

Estado actual del Tramo 12

Nota. En las imágenes se observa el estado actual en cuestión de accesibilidad en el tramo 12, donde se resaltan las principales problemáticas.

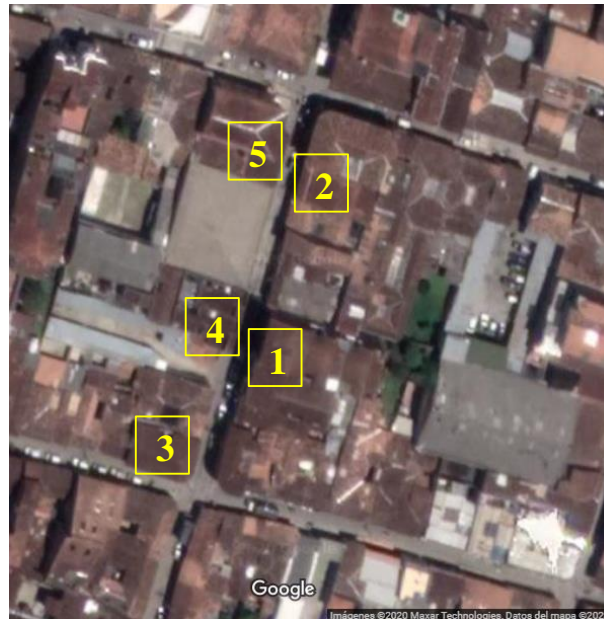
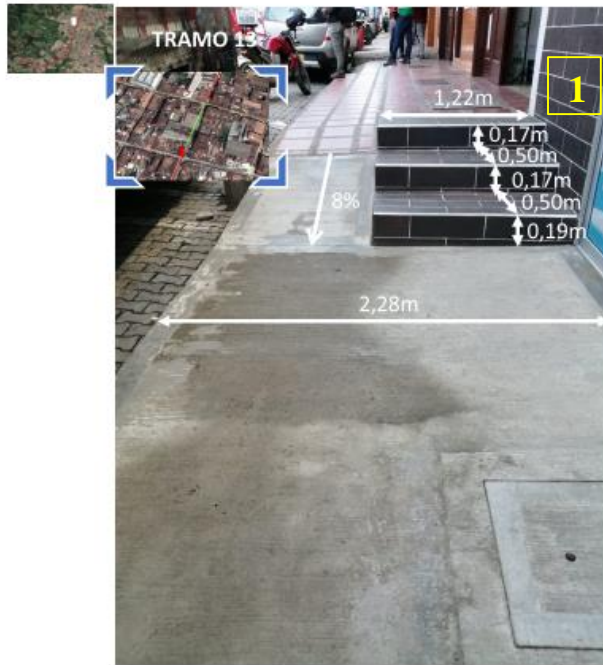
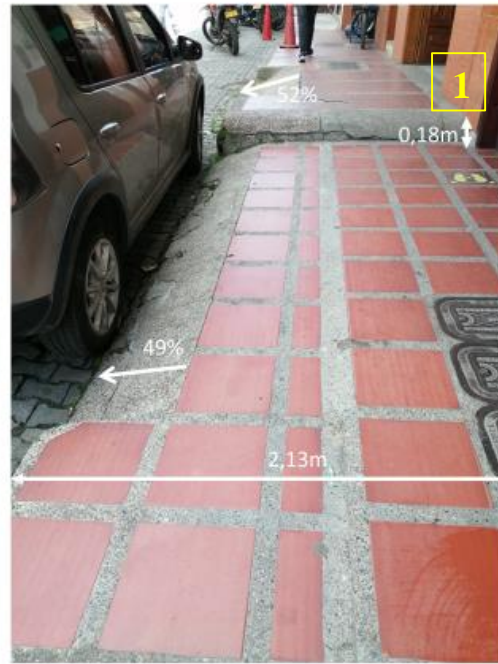
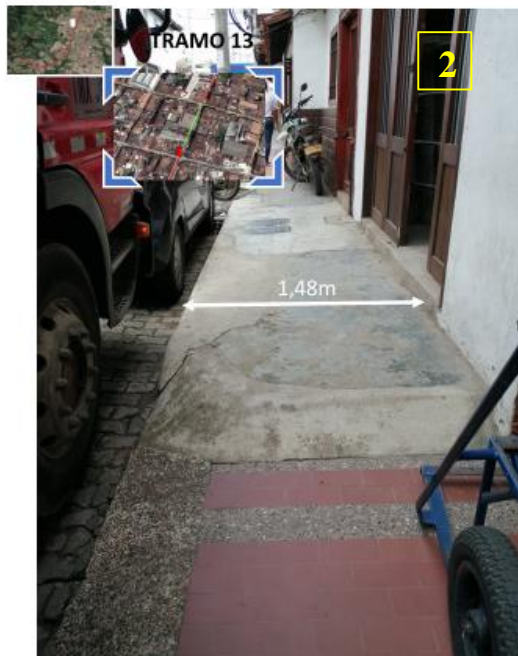
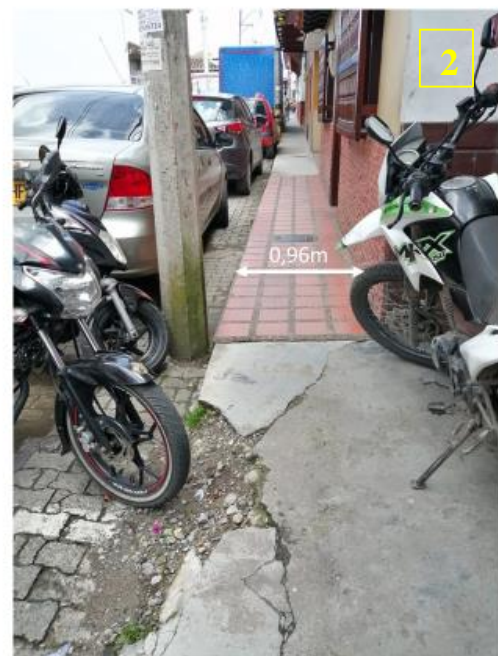
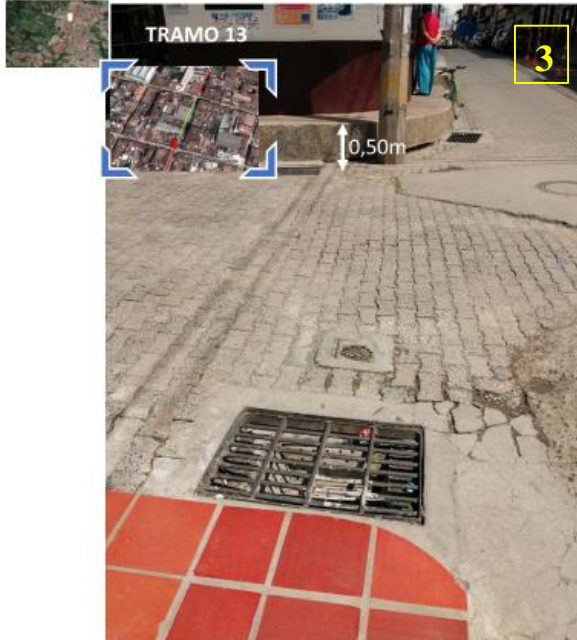
Figura 48

Estado Actual del Tramo 13

Nota. En las imágenes se observa el estado actual en cuestión de accesibilidad en el tramo 13, donde se resaltan las principales problemáticas.

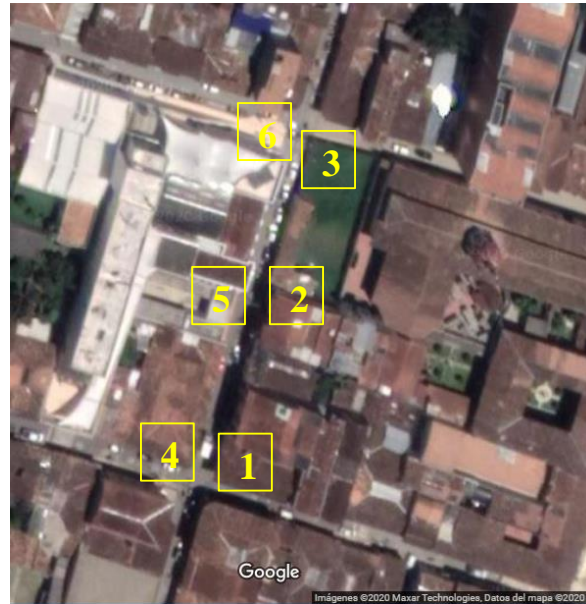
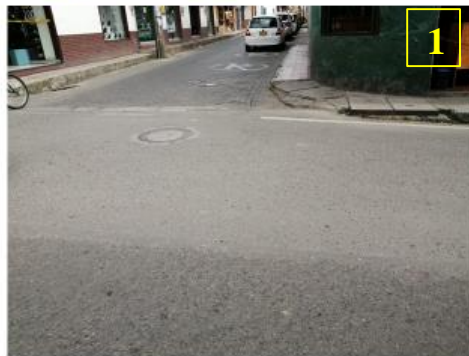
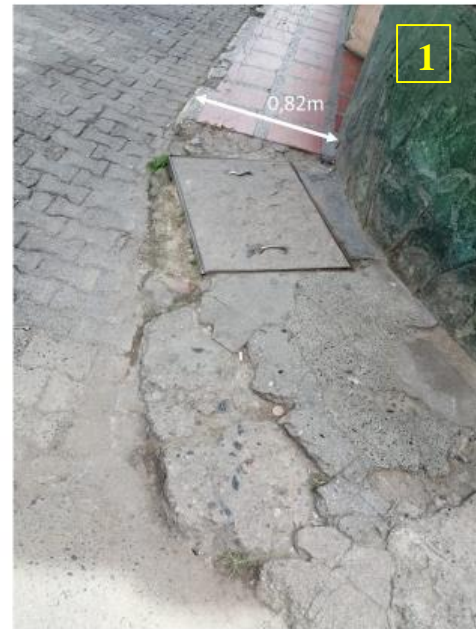
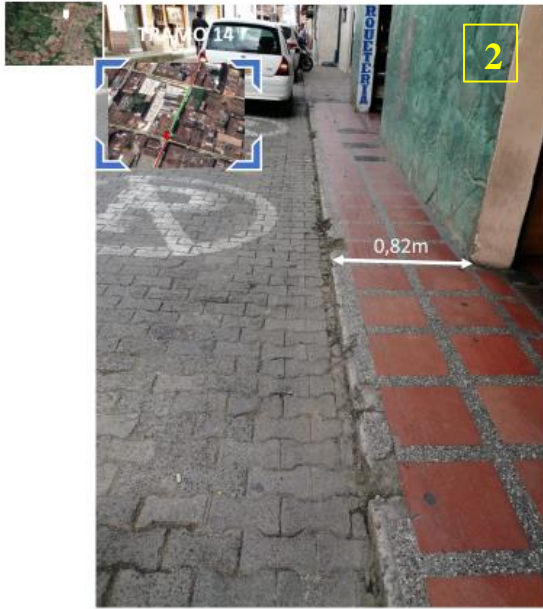
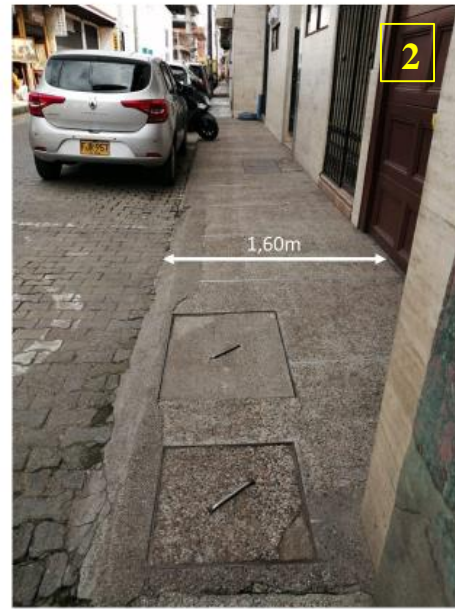
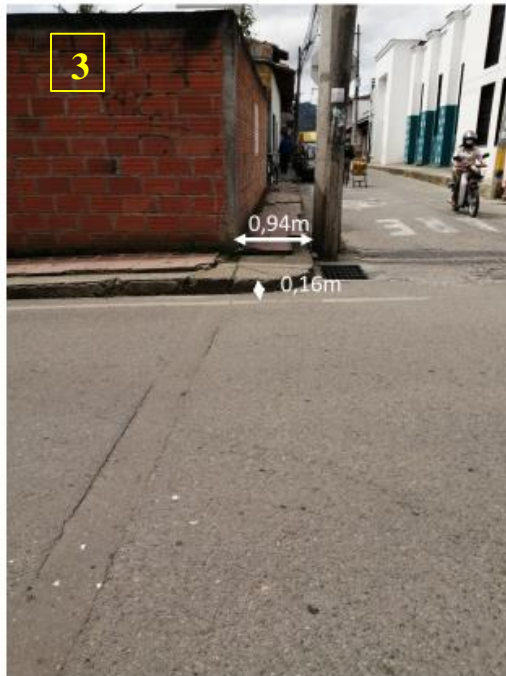
Figura 51

Estado actual del Tramo 14

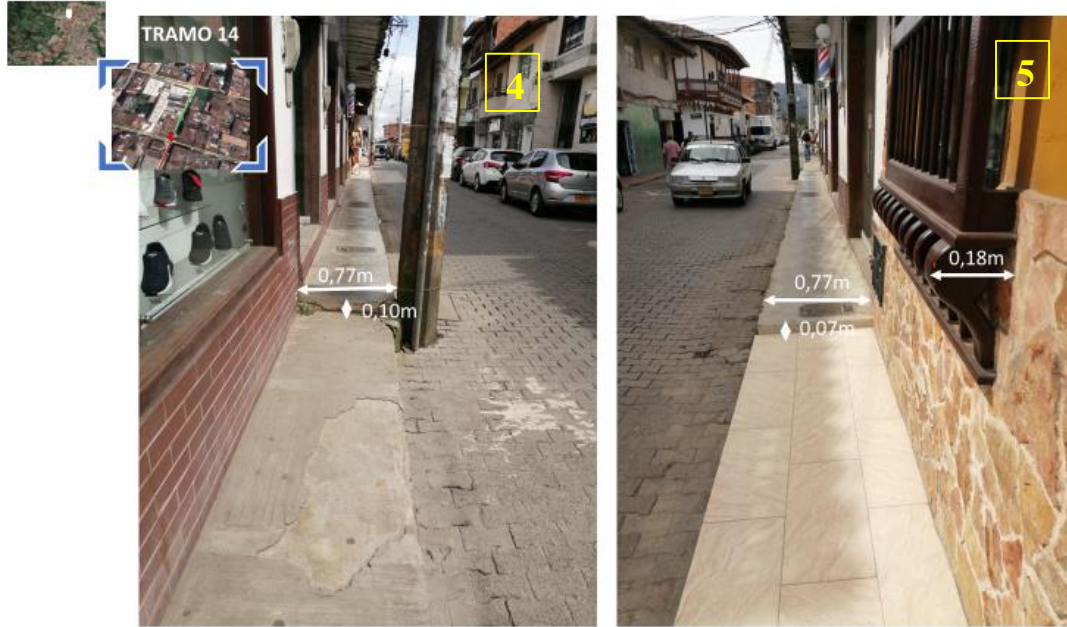
Nota. En las imágenes se observa el estado actual en cuestión de accesibilidad en el tramo 14, donde se resaltan las principales problemáticas.

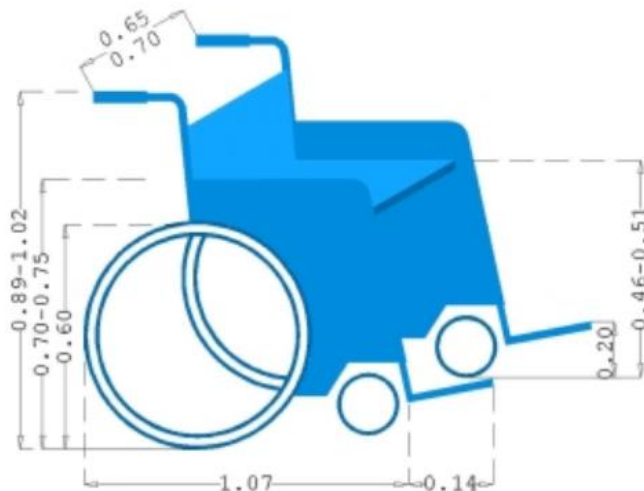
Figura 52

Dimensión de una silla de ruedas

Nota. En el grafico se observan las dimensiones de una silla de ruedas. Adaptado de “Una ciudad para todos”, por Sonia Verswyvel, 2020, Una Ciudad para Todos (<http://www.unaciudadparatodos.com/scs/manual.php?id=2>).

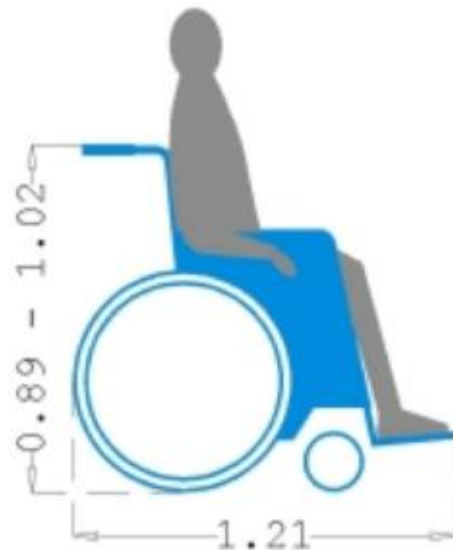
Figura 54

Vista Lateral de una silla de ruedas

Nota. En el gráfico se observa la vista lateral de una silla de ruedas. Adaptado de “Una ciudad para todos”, por Sonia Verswyvel, 2020, Una Ciudad para Todos (<http://www.unaciudadparatodos.com/sccs/manual.php?id=2>).

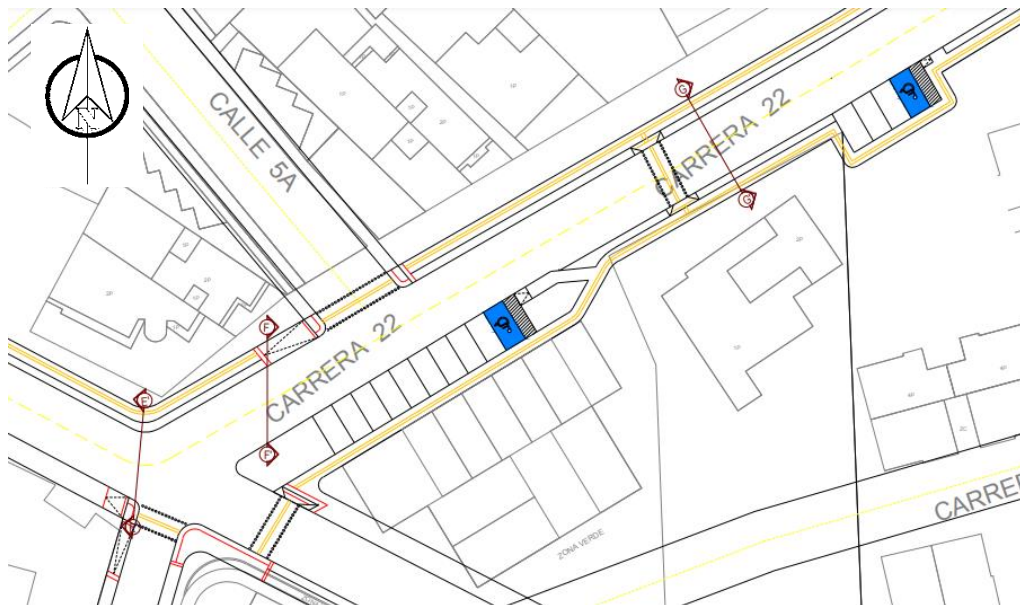
Figura 74

En este tramo la principal problemática se da en los aparcamientos públicos y las altas pendientes en los cruces peatonales, en la *Figura 74* se pueden observar los planos.

Planos del Tramo 4

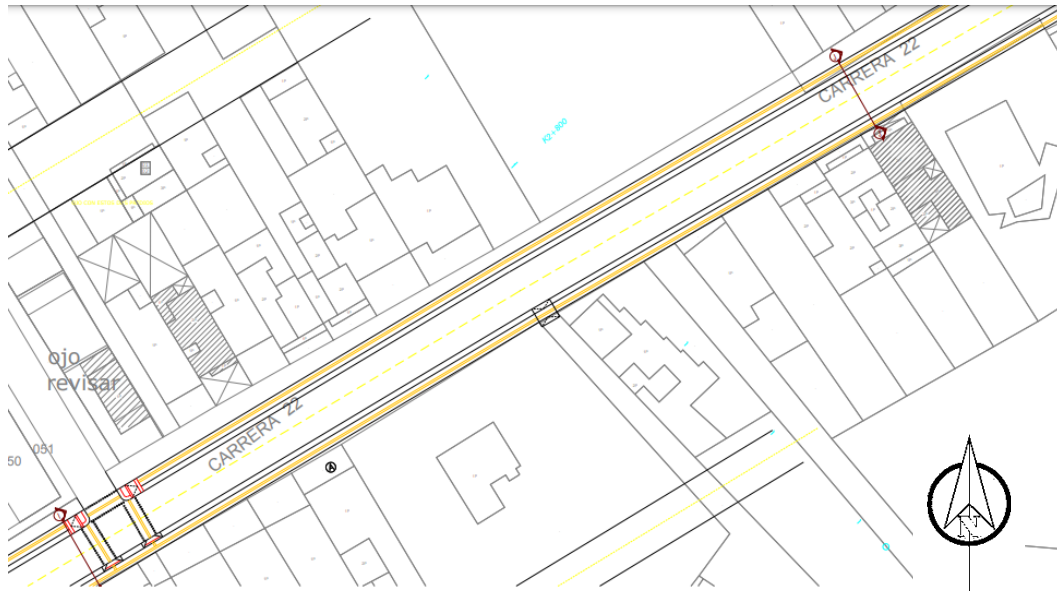
Planos del Tramo 5

Nota. En el plano se observan los detalles de cada tramo, donde se muestran las aceras, la franja guía, los cruces peatonales y demás complementos que serán detallados en los siguientes cortes.

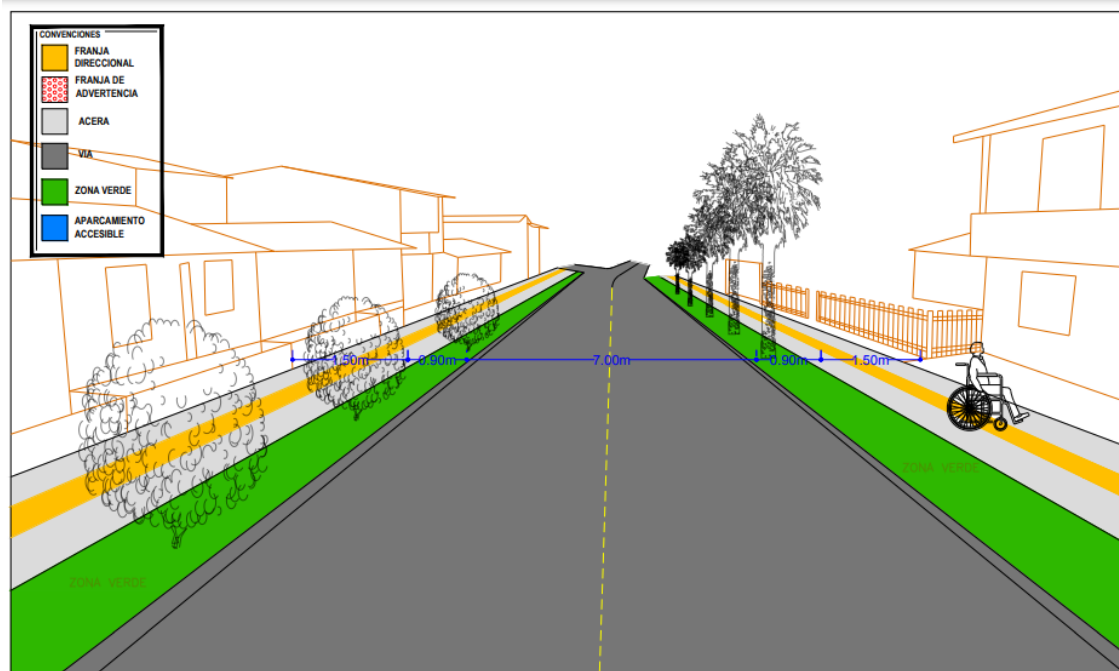
Corte J-J'

Nota. En este corte se detallan espacialmente las medidas correspondientes de las diferentes partes que componen la zona peatonal y la ubicación de las franjas guías.
