**PLAN INTEGRAL DE ACCESIBILIDAD, EN EL
MUNICIPIO DE LA CEJA, ANTIOQUIA**

Plan Integral de Accesibilidad en el municipio de La Ceja, Antioquia

Trabajo de grado presentado como requisito parcial para optar al título de:
Ingeniera Urbanista

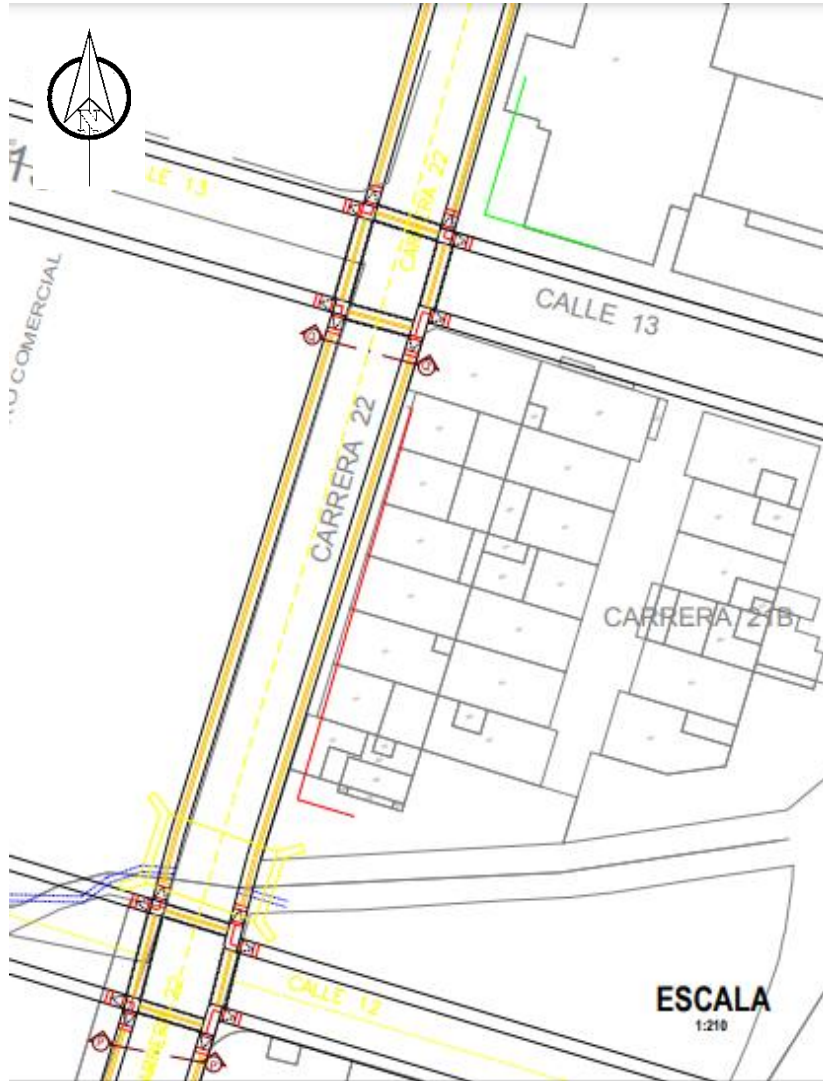
Planos del Tramo 8

Nota. En el plano se observan los detalles de cada tramo, donde se muestran las aceras, la franja guía, los cruces peatonales y demás complementos que serán detallados en los siguientes cortes.

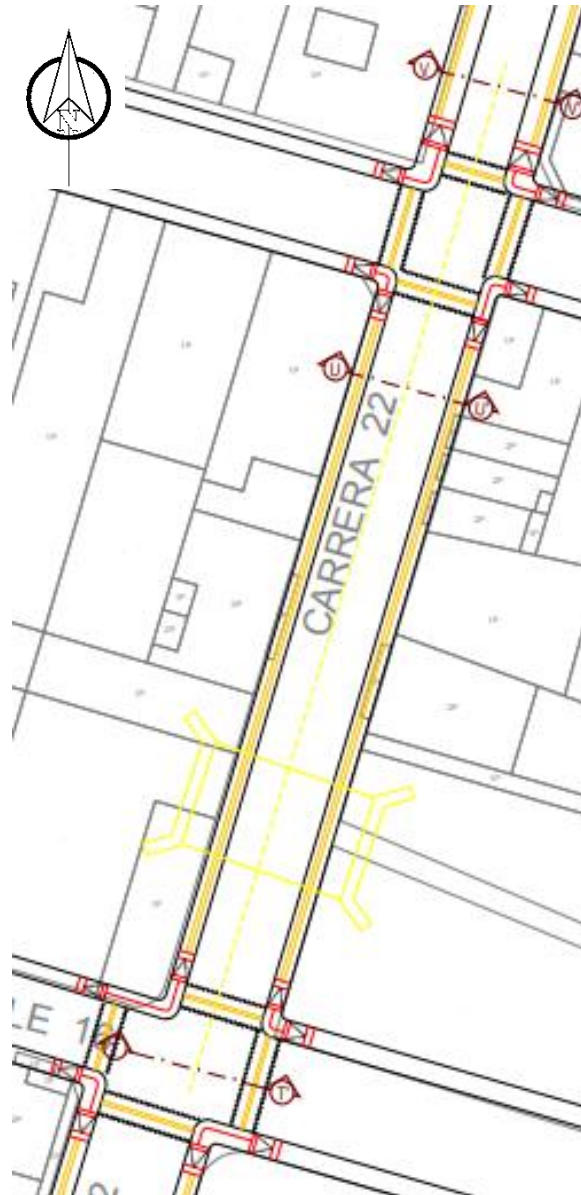
Planos del Tramo 11

Nota. En el plano se observan los detalles de cada tramo, donde se muestran las aceras, la franja guía, el parqueadero, los cruces peatonales y demás complementos que serán detallados en los siguientes cortes.

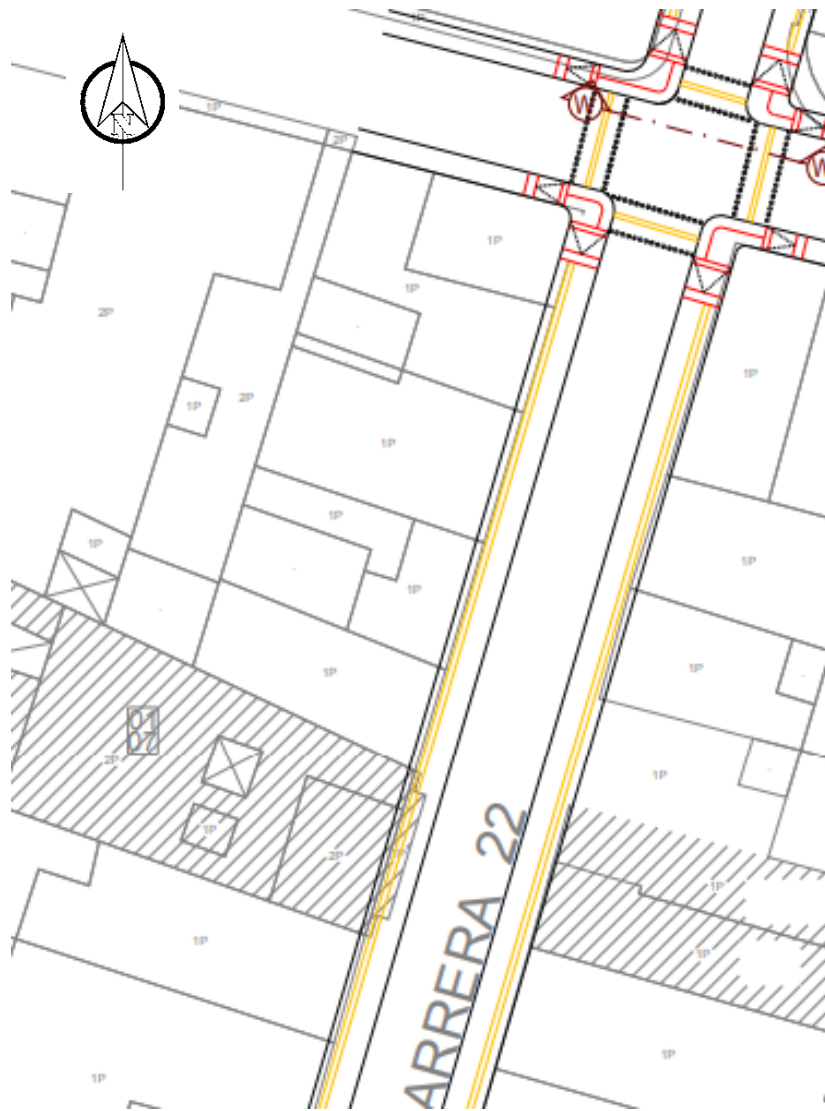
Figura 98 Planos del Tramo 12

Nota. En el plano se observan los detalles de cada tramo, donde se muestran las aceras, la franja guía, el parqueadero, los cruces peatonales y demás complementos que serán detallados en los siguientes cortes.
