Interventoría Alumbrado Público Municipio de Medellín

Trabajo de grado presentado para optar al título Ingeniero Electricista

En este informe se presentan varias de las actividades que realiza la interventoría del alumbrado público para el municipio de Medellín incluyendo sus cinco corregimientos, con un enfoque al apoyo técnico en áreas específicas dentro de la interventoría como la expansión y verificación.

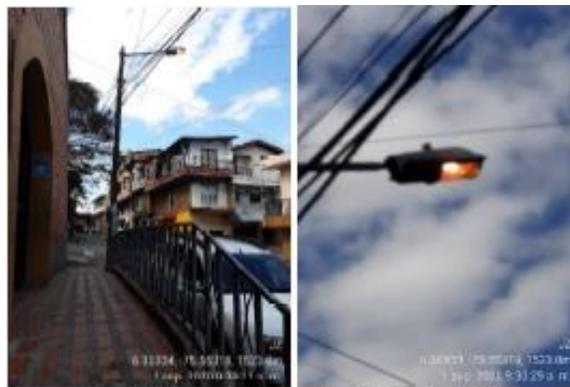
Figura 1. Evidencia de la SMAP-UDEA-0140-21

SMAP-CI-1785-20 (SMAP-UDEA-0140-21): Luminaria Na de 250 W obsoleta, se solicita realizar la reposición correspondiente y la debida marcación con rótulo visible en el sentido de circulación vehicular.

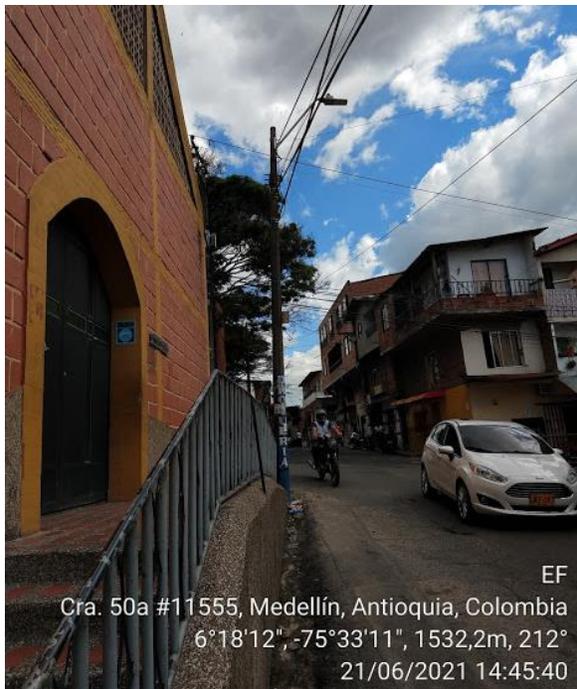
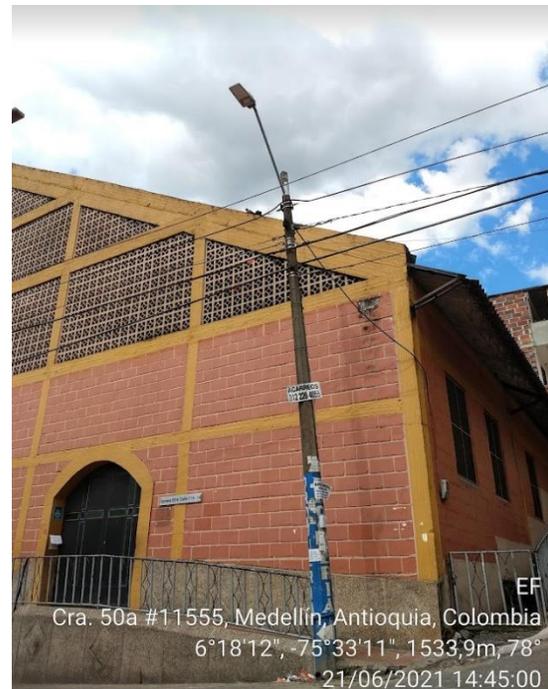
En la visita en terreno se observó que esta solicitud fue solucionada de manera satisfactoria, a continuación, se presenta la evidencia de la visita.

Figura 2. Evidencia 1 de la visita a la SMAP-UDEA-0140-21.

Figura 3. Evidencia 2 de la visita a la SMAP-UDEA-0140-21.

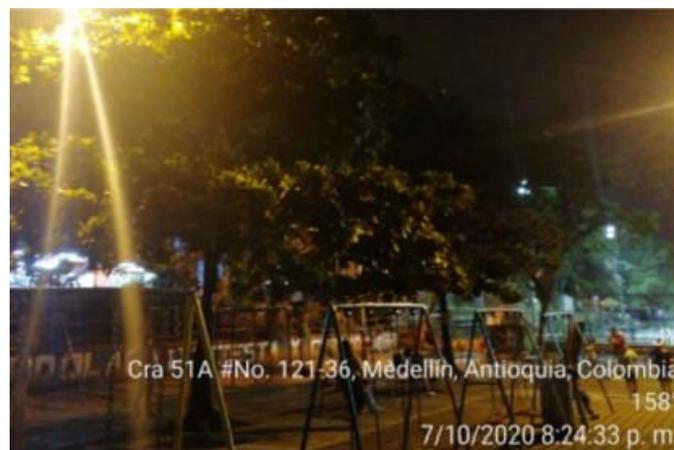
Figura 4. Evidencia de la SMAP-UDEA-0163-21.

SMAP-CI-1819-20 (SMAP-UDEA-0163-21): Luminaria Na de 150W obstruida por individuos arbóreos, se requiere realizar un proyecto de expansión donde se considere evitar la coexistencia con individuos arbóreos garantizando el cumplimiento del RETILAP.

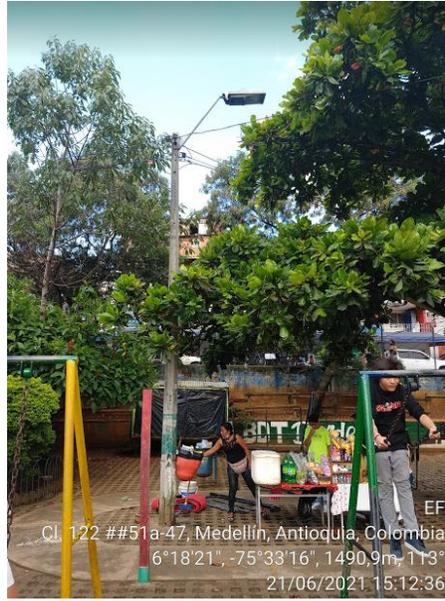
Figura 5. Evidencia de la visita a la SMAP-UDEA-0163-21.

En la visita en terreno se observó que esta solicitud no fue solucionada de manera satisfactoria y además se anexó la siguiente observación importante: “En esta zona se presenta un rincón del parque muy oscuro, la comunidad se muestra incómoda por la inseguridad que esto ocasiona.”

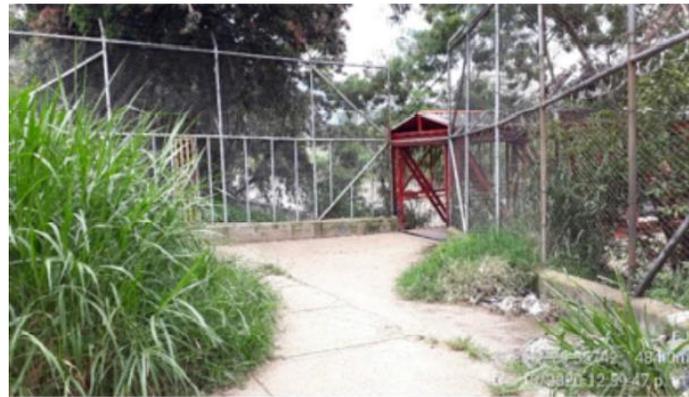
Figura 6. Evidencia de la SMAP-UDEA-0183-21.

SMAP-CI-1839-20 (SMAP-UDEA-0183-21): El puente peatonal que comunica los barrios Playón de los comuneros y Toscana no cuenta con infraestructura de alumbrado público, por lo que se requiere una expansión del servicio que incluya los accesos a éste y donde se garanticen los niveles de iluminancia y uniformidad general exigidos por el RETILAP.

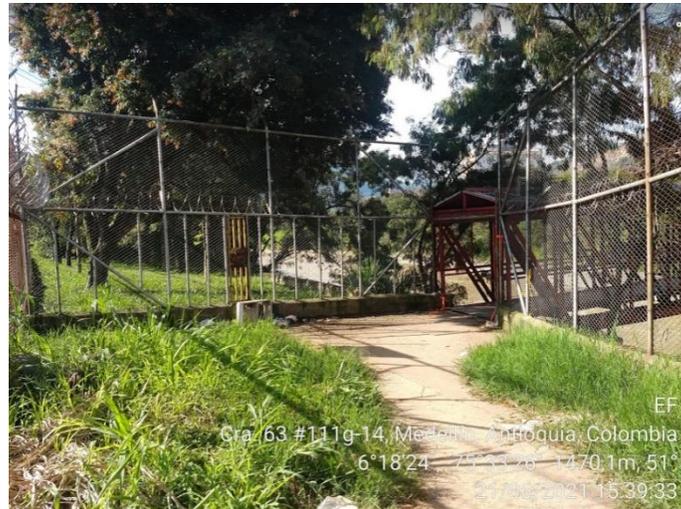
Figura 7 Evidencia de la visita a la SMAP-UDEA-0183-21.

En la visita en terreno se observó que esta solicitud no fue solucionada de manera satisfactoria, a continuación, se presenta la evidencia de la visita.

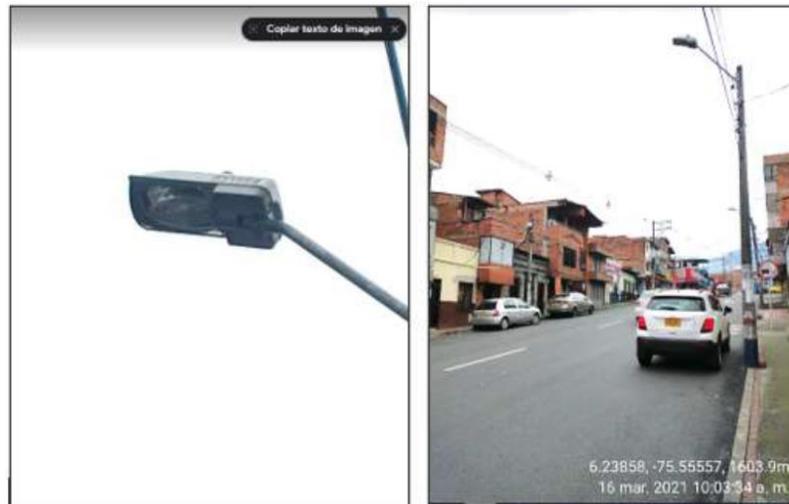
Figura 8. Evidencia de la SAC-UDEA-0013-21.

Tipo de falla: Mantenimiento o sustitución de difusor

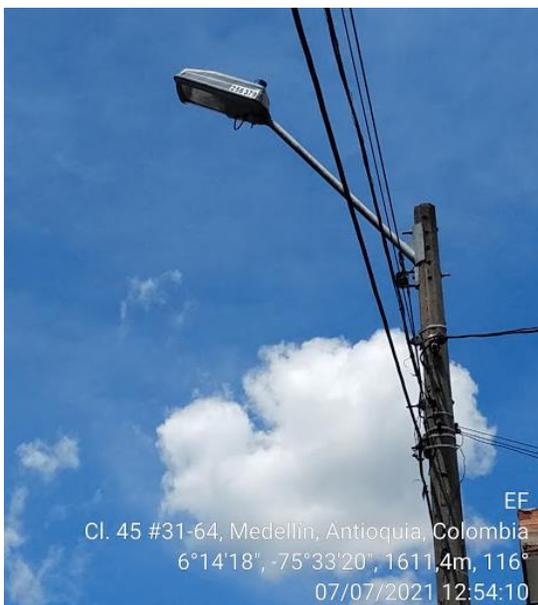
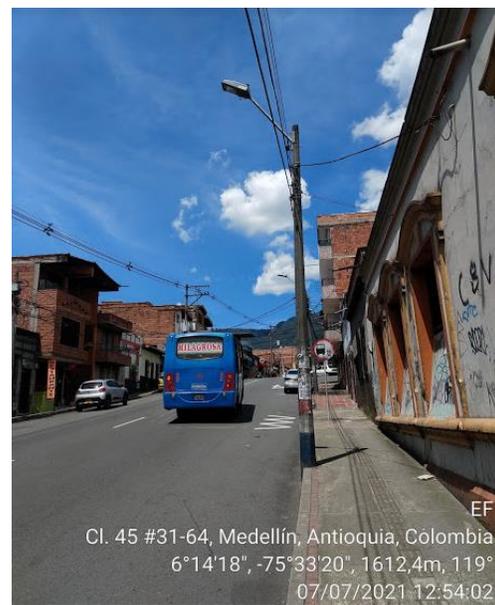
Se encontró en la revisión en terreno que esta luminaria fue sustituida por una luminaria de sodio con potencia de 250W y rótulo 256379, como se muestra en la evidencia de la visita.

Figura 9. Evidencia 1 de la visita a la SAC-UDEA-0013-21.

Figura 10. Evidencia 2 de la visita a la SAC-UDEA-0013-21.

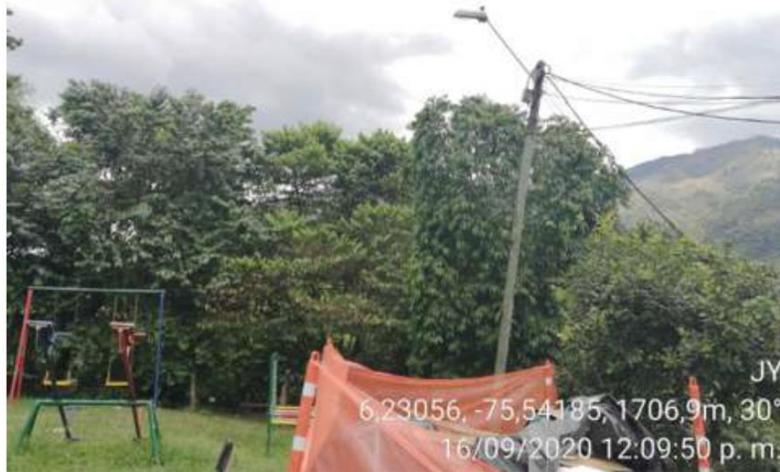
Figura 11. Evidencia de la SAC-UDEA-0084-21.

Tipo de falla: Poste inclinado.

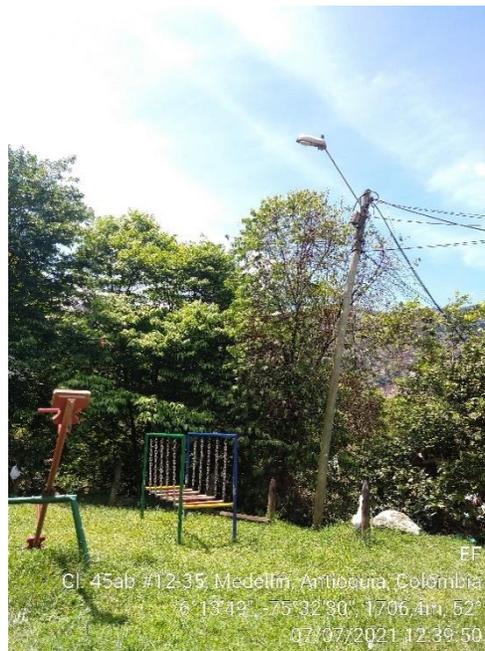
Figura 12. Evidencia de la visita a la SAC-UDEA-0084-21.

En la visita en terreno se encontró que esta SAC no se había atendido, como se muestra en la evidencia de la visita.

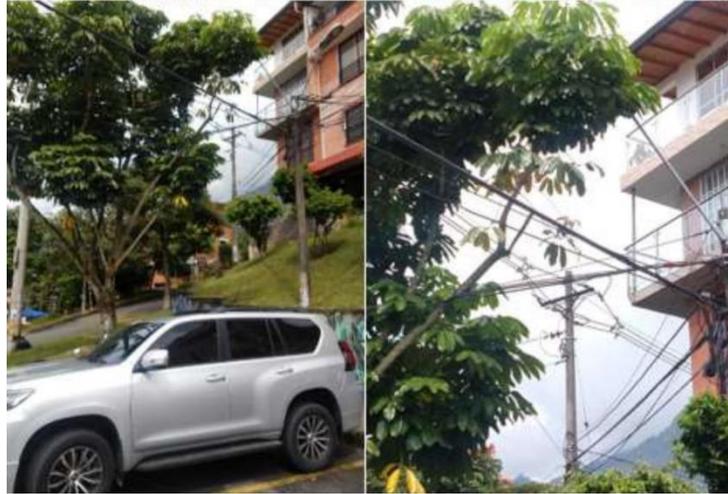
Figura 13. Evidencia de la SAC-UDEA-0347-21.

Tipo de falla: Poda.

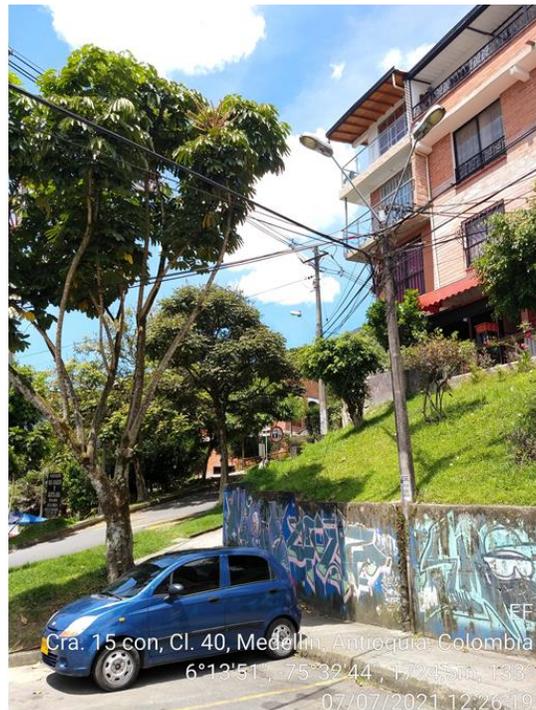
Figura 14. Evidencia de la visita a la SAC-UDEA-0347-21.

En la visita a esta SAC se evidenció que la poda se realizó satisfactoriamente, como se muestra en la evidencia de la visita.

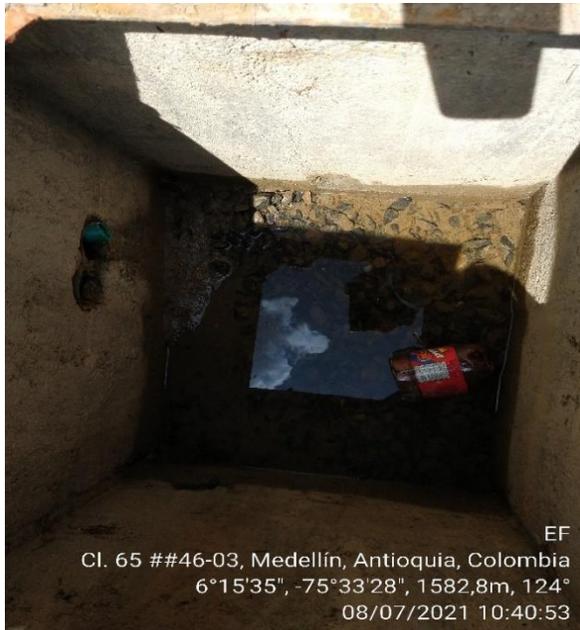
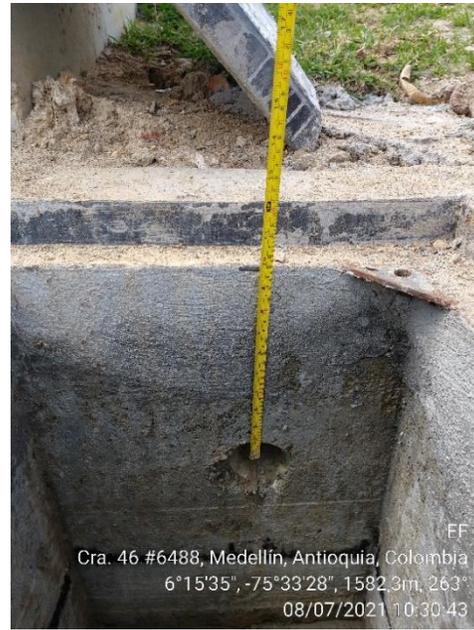
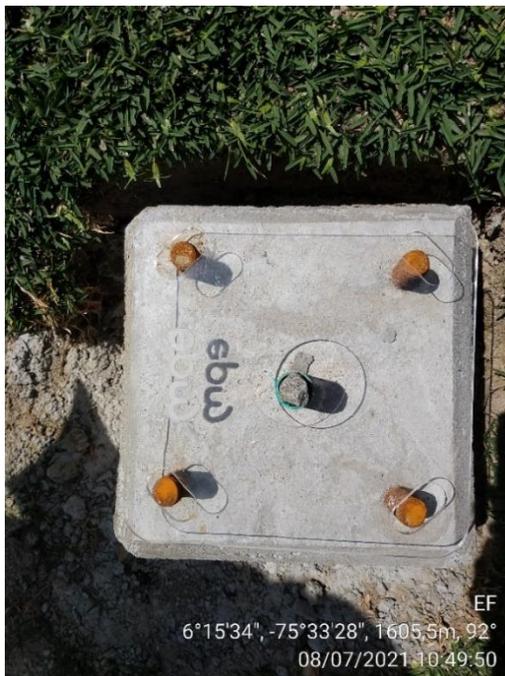
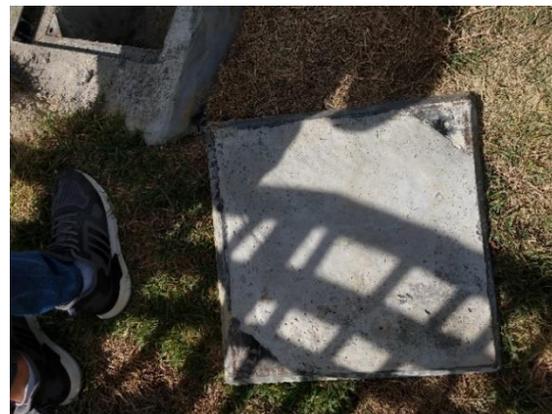
1. Se observa que el material granular filtrante se encuentra en mal estado, se requiere que las cajas contengan este material y que cumpla a cabalidad su función.
2. - Se observa que la distancia desde la parte superior del suelo hasta la parte superior del ducto es menor a 50 cm, lo que incumple con la norma RS3-001. Se requiere tal cumplimiento o justificación del incumplimiento.
3. - Se observa que la distancia de entre pernos de los pedestales donde se pondrá el poste de la luminaria no cumple con las distancias según la plantilla de EPM. Se solicita realizar pedestales de forma que garantice las distancias de los pernos
4. - Se solicita actualización de planos, pues hay cambios en la cantidad de cajas y su ubicación
5. - Se requiere que las tapas cumplan con la norma RS4-001, pues no cuentan con los orificios de pulgada a los extremos para poderla ensamblar a la caja de unión.

6. Se solicita el cambio de lugar de una luminaria puesto que queda iluminando una zona verde y no una zona peatonal como se quiere dentro de los planos. A continuación, se presentan algunas de las evidencias que se realizaron en la visita.

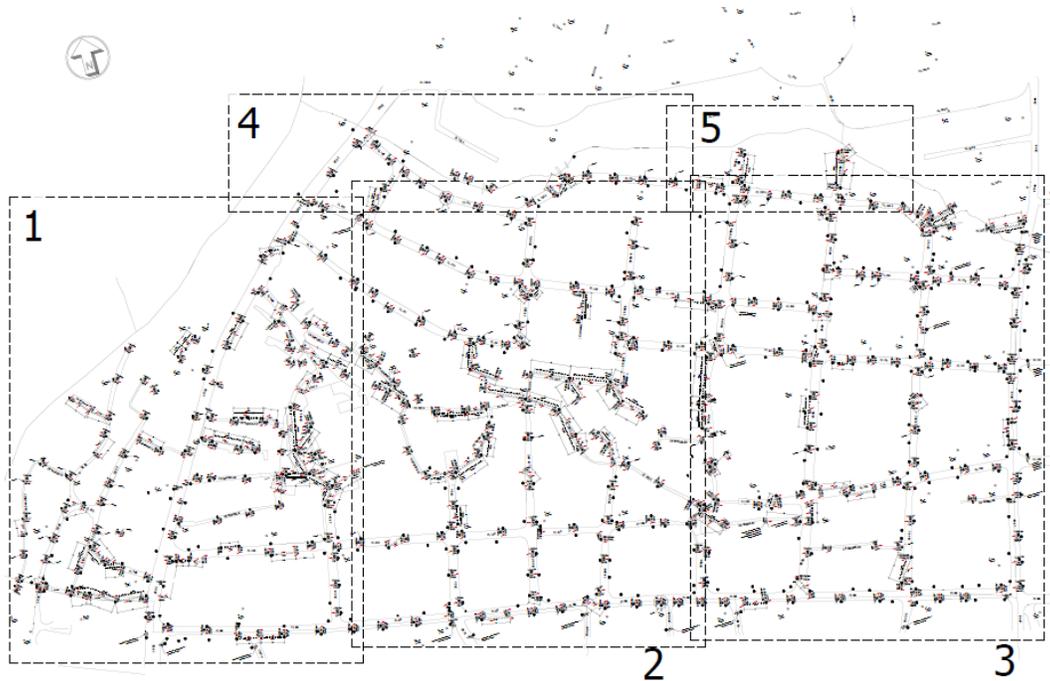
Figura 19. Plano del proyecto SS 172392 BARRIO SANTA CRUZ

Este proyecto fue uno de los categorizados como de modernización, está ubicado entre la calle 99 y calle 103 entre carrera 49 y carrera 54#100-21 y fue diseñado con 354 luminarias LED de 50 W, 46 luminarias LED de 110W y 20 luminarias LED de 140 W, para un total de 419 luminarias proyectadas.

Algunas de las observaciones encontradas en la visita en el CORTE 1 del plano fueron las siguientes:

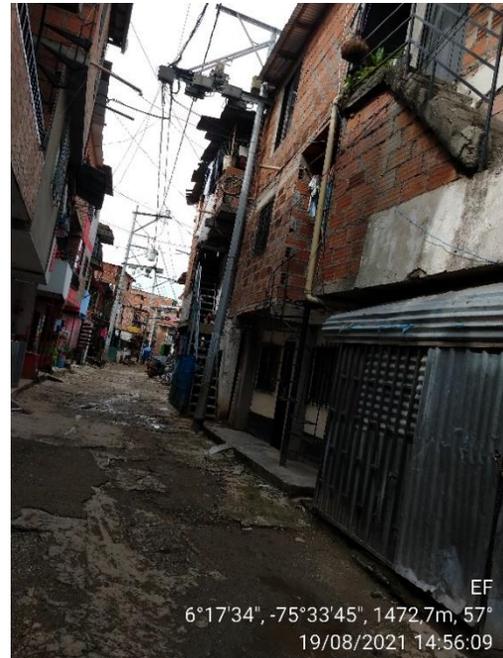
10. Se evidencia en terreno que estas luminarias hacen parte de una iglesia donde no hay acceso público
11. Se encuentra en terreno que el poste está en la acera del frente.
12. Se observa en terreno que el poste está muy lejos de la calzada aproximadamente 3 m, por lo que se debe considerar un brazo más largo para la nueva luminaria.

Cada una de estas evidencias son enviadas en un informe donde contiene la ubicación del punto luminoso al que se le realizó la observación, además la foto con una marca de agua que contiene las coordenadas del punto donde fue tomada, como se muestra en algunas de las evidencias mostradas a continuación.

Este proyecto tuvo que ser sometido a revisión por la cantidad de observaciones encontradas.

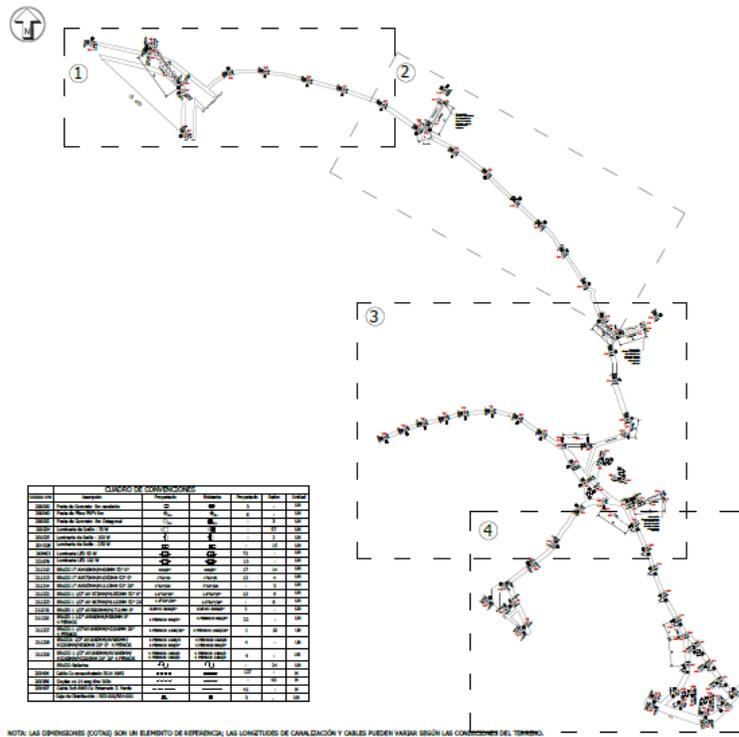
Figura 24. Plano del proyecto SS 179489 Ecoparque La Hueso.

Este proyecto está ubicado en la carrera 73 con calle 48, diseñado con 72 luminarias LED de 50 W y 13 luminarias LED de 110W, para un total de 85 luminarias proyectadas. El plano del proyecto se muestra a continuación.

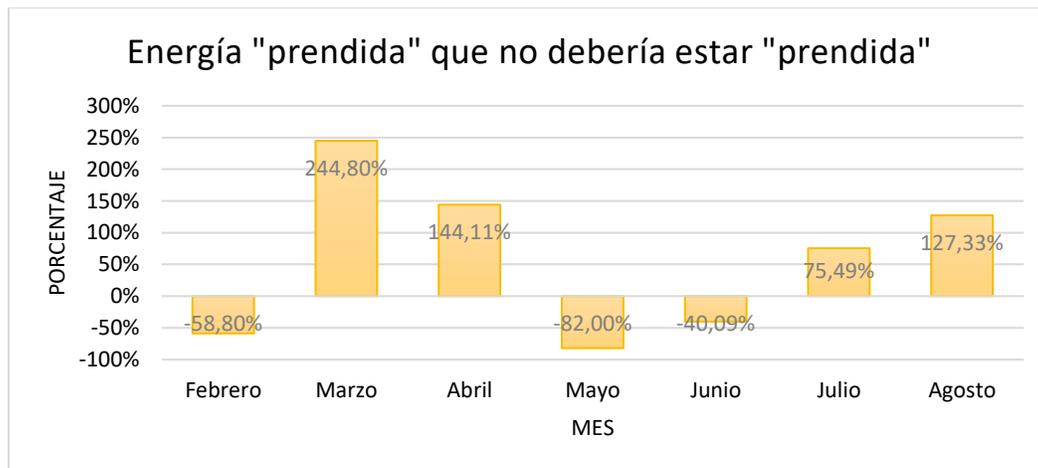
Gráfica 1. Variación de la energía prendida que no debería estar prendida.

De las gráficas anteriores se puede observar que tanto la energía “prendida” como la apagada poseen un comportamiento similar a través de los meses, también que las tres primeras gráficas tienen un comportamiento creciente los últimos 3 meses, lo que quiere decir que se está disminuyendo el Índice de Disponibilidad y esto se transmite a su vez a que se ha venido aumentando el número de reportes; por el contrario la energía por luminaria tiene un comportamiento muy variable, además, el mes de agosto tuvo un aumento mayor al 600%, esto quiere decir que hubo luminarias de una potencia muy alta indisponibles un tiempo considerable o que hubo luminarias de baja y mediana potencia indisponibles demasiado tiempo.

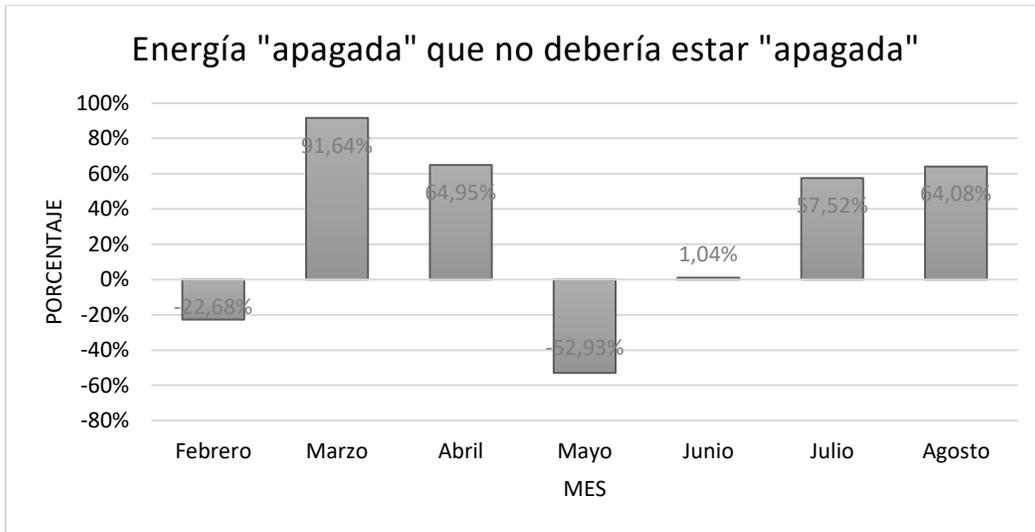
Gráfica 2. Variación de la energía apagada que no debería estar apagada.

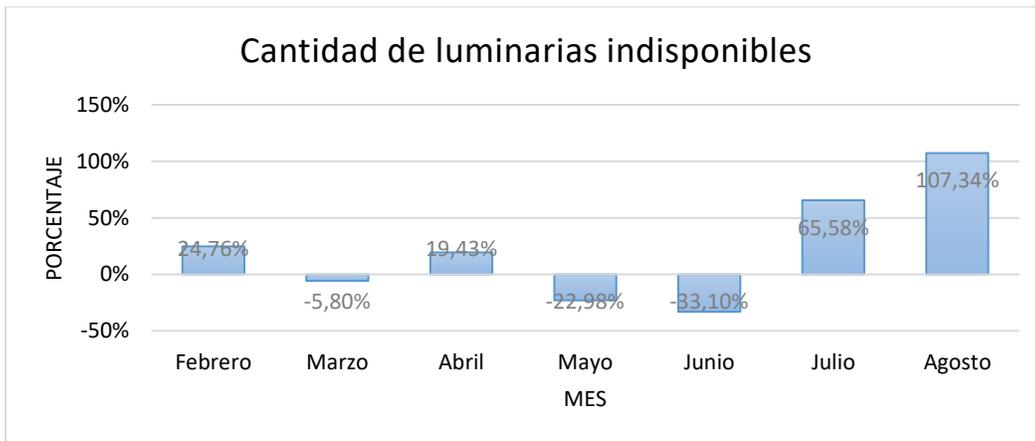
Gráfica 3. Variación de la cantidad de luminarias indisponibles.

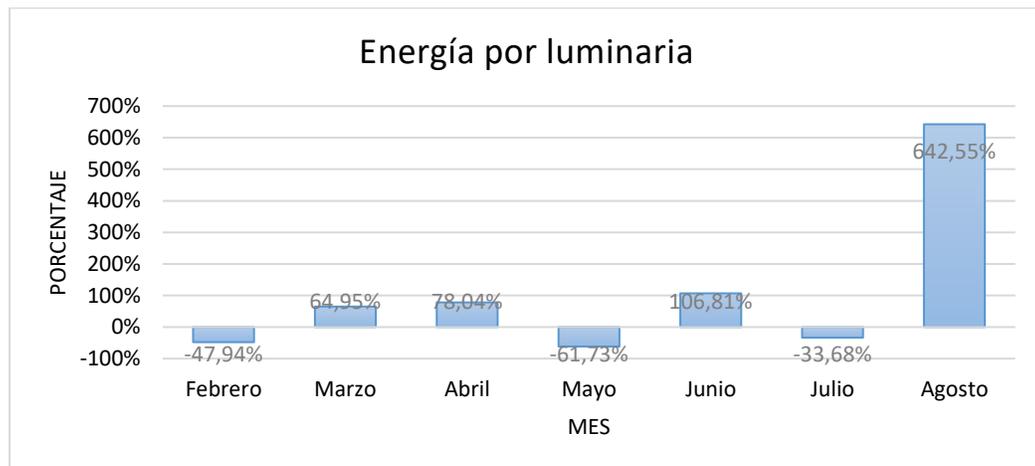
Gráfica 4. Variación de la energía por luminaria.
