**VULNERABILIDAD COSTERA EN CUATRO SITIOS DEL SUROESTE DEL  
CARIBE COLOMBIANO ANTE EL ASCENSO DEL NIVEL DEL MAR**

**ASPIRANTE A MAESTRÍA EN CIENCIAS DEL MAR**

**UNIVERSIDAD DE ANTIOQUIA**

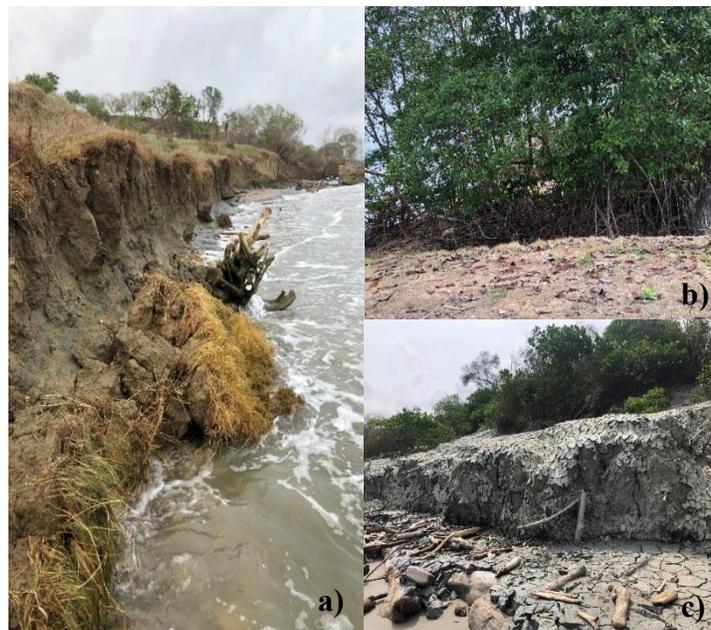
**Figura 2.** a) Erosión al norte de Volcán de Lodo, acantilado estrato sedimentario meteorizado, en la parte inferior se aprecian derrubios con vegetación. b) Vegetación cercana a la línea de costa (*Rhizophora mangle*). c) Erosión al frente del volcán con presencia de lodo.

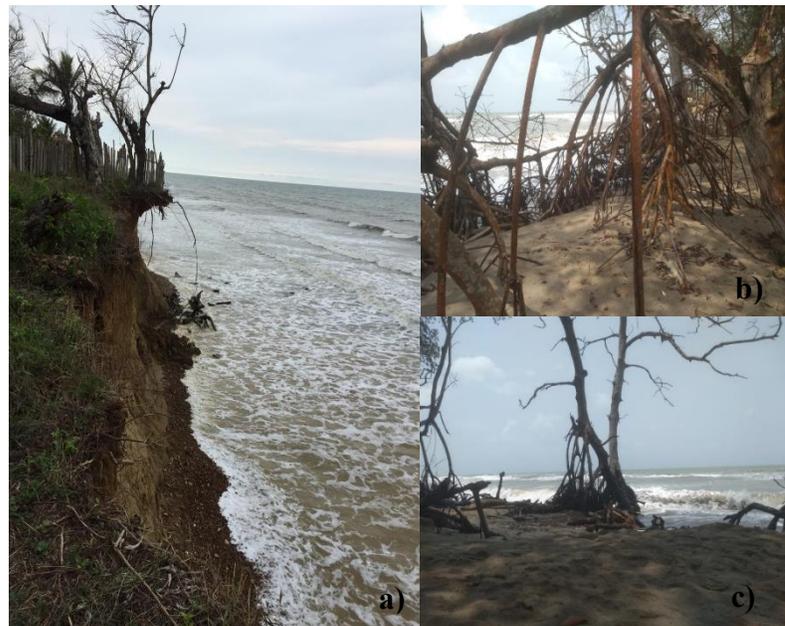
**Figura 3.** a) Erosión en el acantilado, estrato sedimentario meteorizado, en la parte inferior se aprecian derrubios. b) Manglares de la ribera del Río Hobo (*Rhizophora mangle*). c) Playa que se forma en las riveras del Río con presencia de manglares.

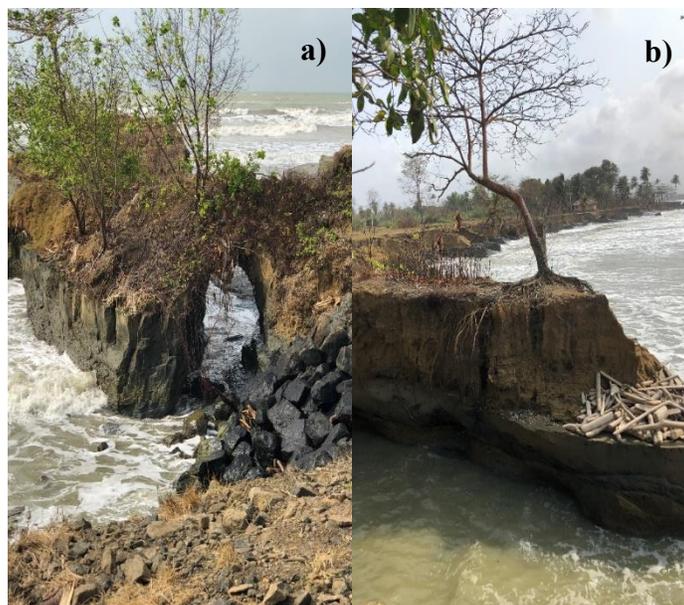
**Figura 4.** a) Formación de promontorios con presencia de rocas utilizadas como protección costera al sur de la cabecera de Zapata, b) Formación de puntas al sur de la cabecera de Zapata.

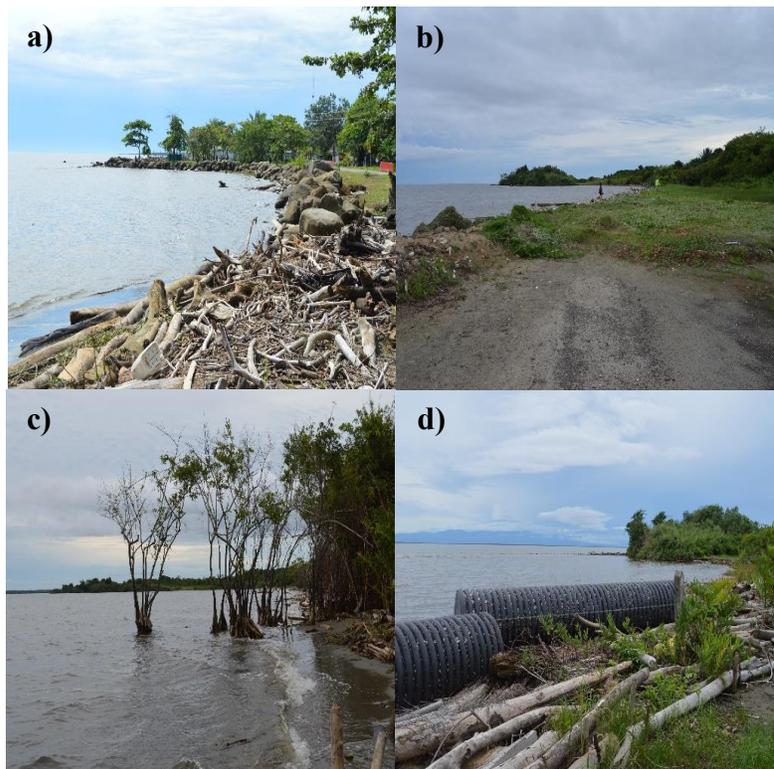
**Figura 5.** a) Enrocado realizado por la universidad EAFIT y CORPOURABA. b) Pista de aterrizaje afectada por la erosión en la Escuela de Combate Fluvial (ESCOFLU). c) Vegetación presente. d) Geotubos utilizados como protección costera cerca de ESCOFLU (Longitud del tubo  $\approx 2,5$  m). Fotos tomadas por el proyecto “Erosión Costera” (Gobernación de Antioquia, Universidad Nacional de Colombia y Universidad de Antioquia, 2018).

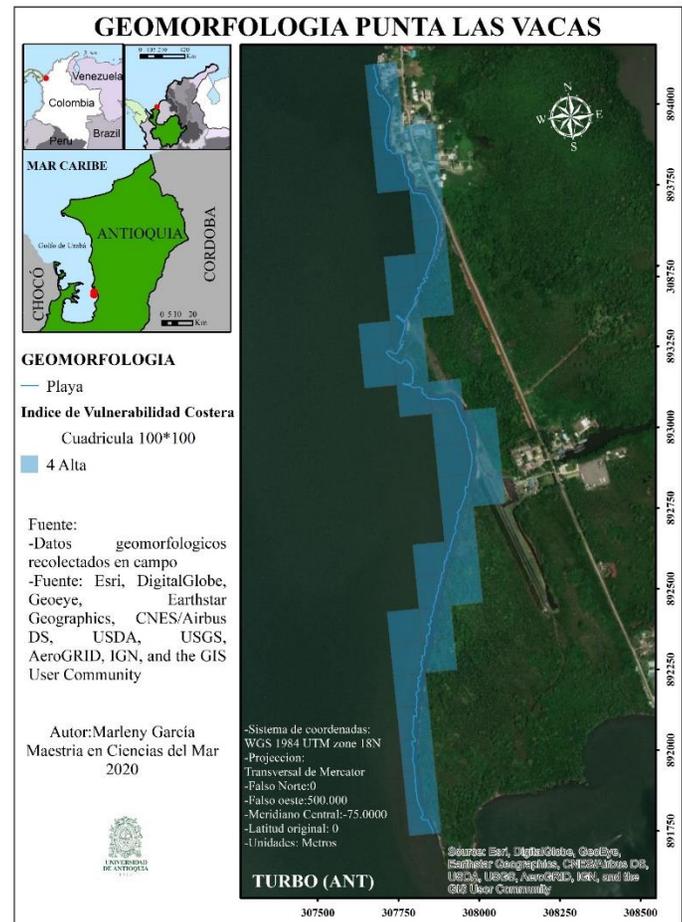
Figura 10. Geomorfología en Punta Las Vacas

Finalmente, en Punta Las Vacas, las formaciones de playa representan un 100% otorgando un nivel de vulnerabilidad alta (Figura 10).

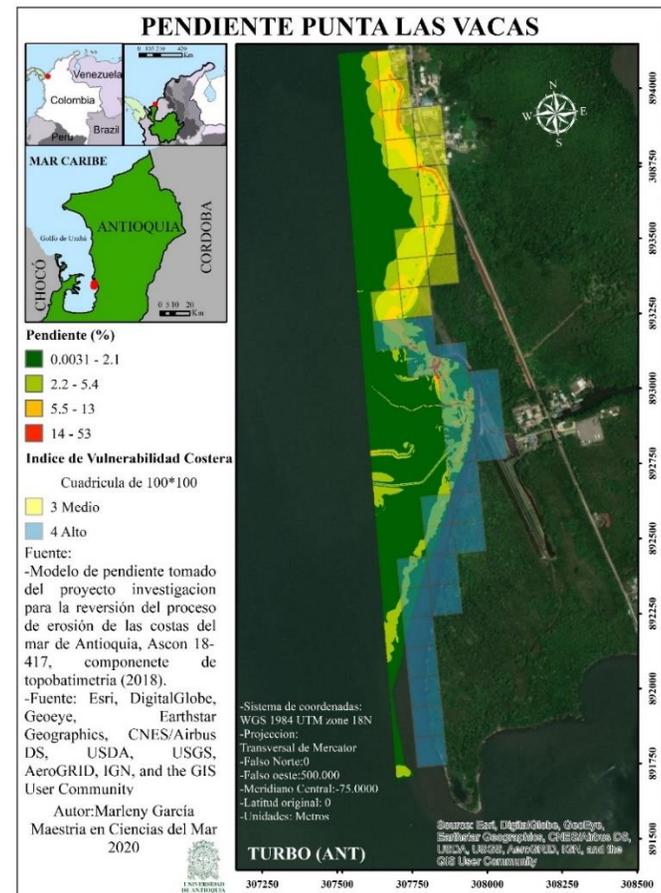
Figura 14. Pendiente de Punta Las Vacas

Por último, Punta Las Vacas está distribuido en un 37 % de pendientes con clasificación de vulnerabilidad media ubicadas hacia el norte, seguido de un 63 % de vulnerabilidad alta hacia el sur de la punta (Figura 14).

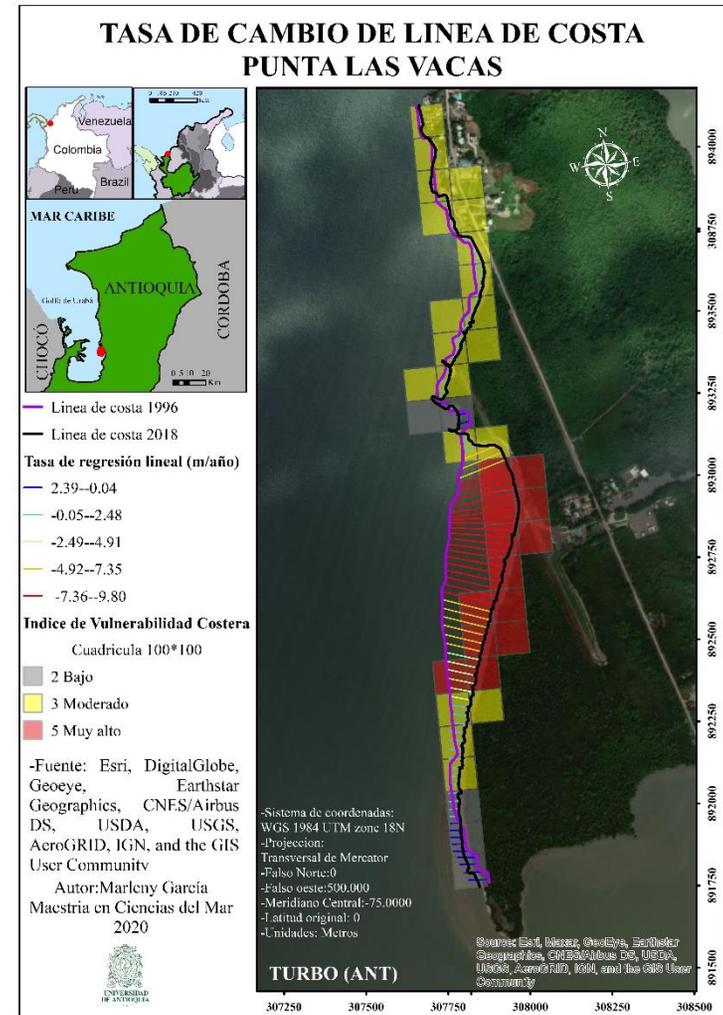
Figura 18. Tasa de cambio de la línea de costa Punta Las Vacas.

Finalmente Punta Las Vacas presenta retrocesos hasta de -9,8 m/ año en un 34% de la línea de costa, clasificando la vulnerabilidad como muy alta, ubicada en la parte central donde anteriormente existía una pista de aterrizaje, hoy día dividida en dos partes debido al efecto erosivo causado allí, es el único lugar donde existen pequeños segmentos con acreción de 2m/año distribuidos en diferentes sectores en un 13% y terminando con el 53% de vulnerabilidad media distribuido hacia la parte norte que tiene un poco de estabilidad por el enrocado que allí se sitúa (Figura 18).

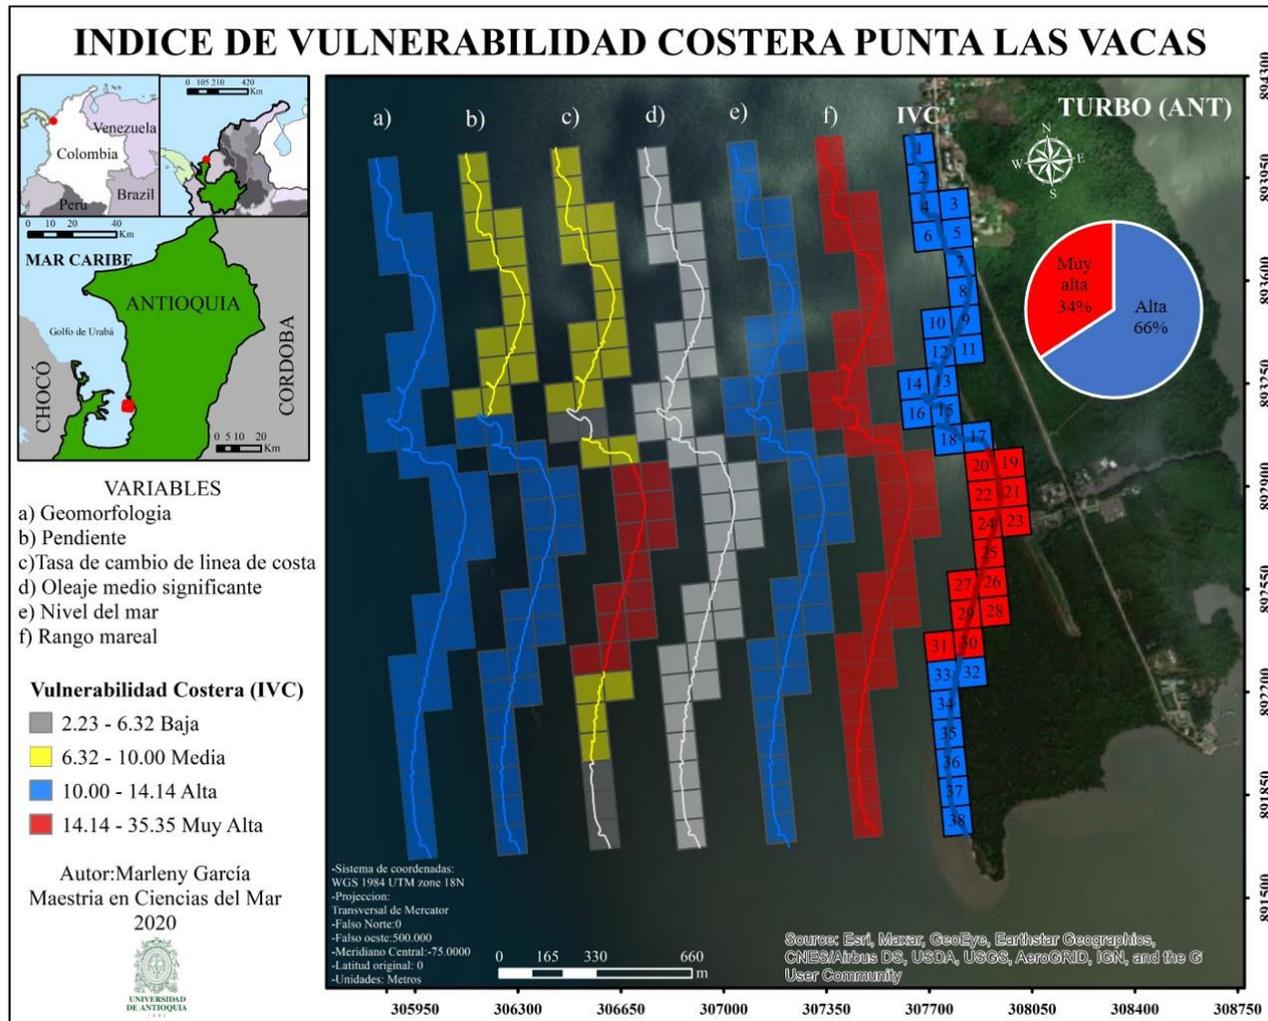
**Figura 23.** Variables a) Geomorfología b) Pendiente, c) Tasa de cambio de la línea de costa, d) Altura Significante del oleaje, e) Tasa de subida del nivel relativo del mar, f) Rango mareal medio y aplicación del IVC a la línea de costa de Punta Las Vacas.

Punta Las Vacas el 34% se encuentra en vulnerabilidad muy alta, asociado a lugares de altos procesos erosivos en especial en el sector central de la espiga y el 66% restante tiene vulnerabilidad alta. Su elevada vulnerabilidad se debe probablemente a que es el lugar que registra mayores retrocesos costeros (Figura 23).

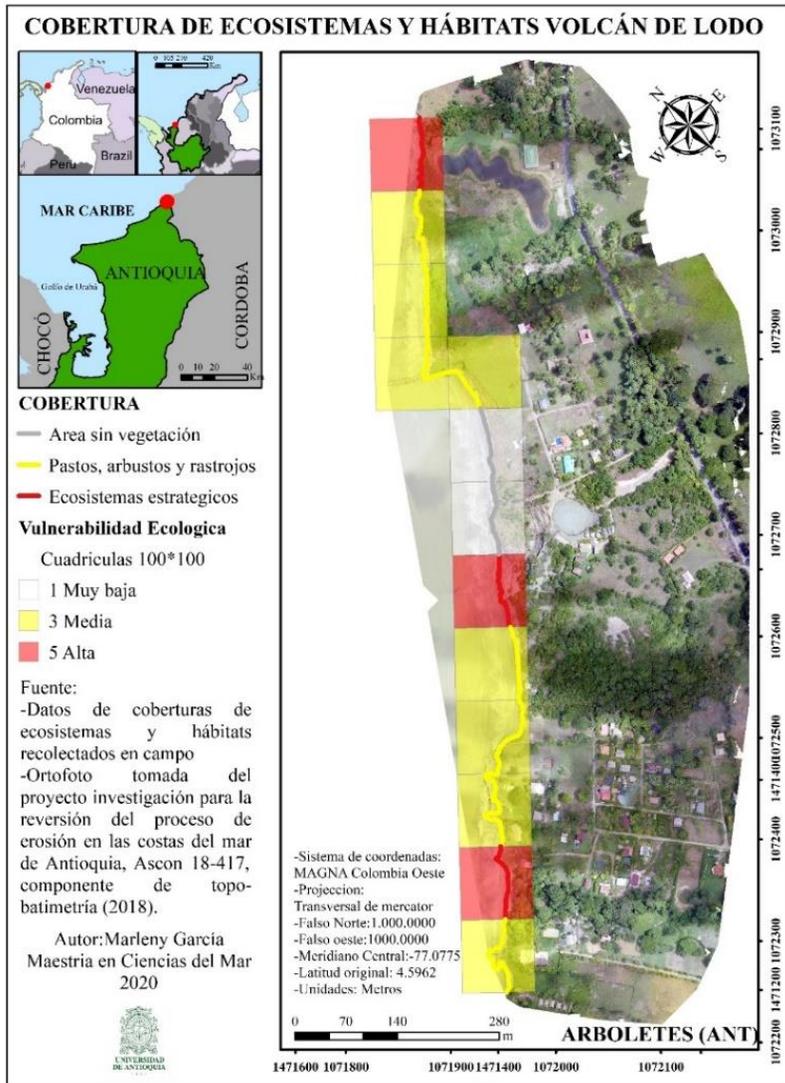
Figura 24. Cobertura de ecosistemas Volcán de lodo

Volcán de Lodo contiene en su línea de costa tres parches de manglares, distribuidos en la parte norte limitando con Córdoba, en el sector medio aledaño al sector del propio volcán y al sur, cerca de río Volcán. Dichos parches son ecosistemas estratégicos, ocupando un 23%, siendo su vulnerabilidad muy alta. El resto corresponde a una cobertura más amplia de pastos, arbustos y rastrojos, en un 62%, cuya vulnerabilidad es media y finalmente hay un 15% de área sin vegetación, con vulnerabilidad por tanto baja según esta variable (Figura 24).

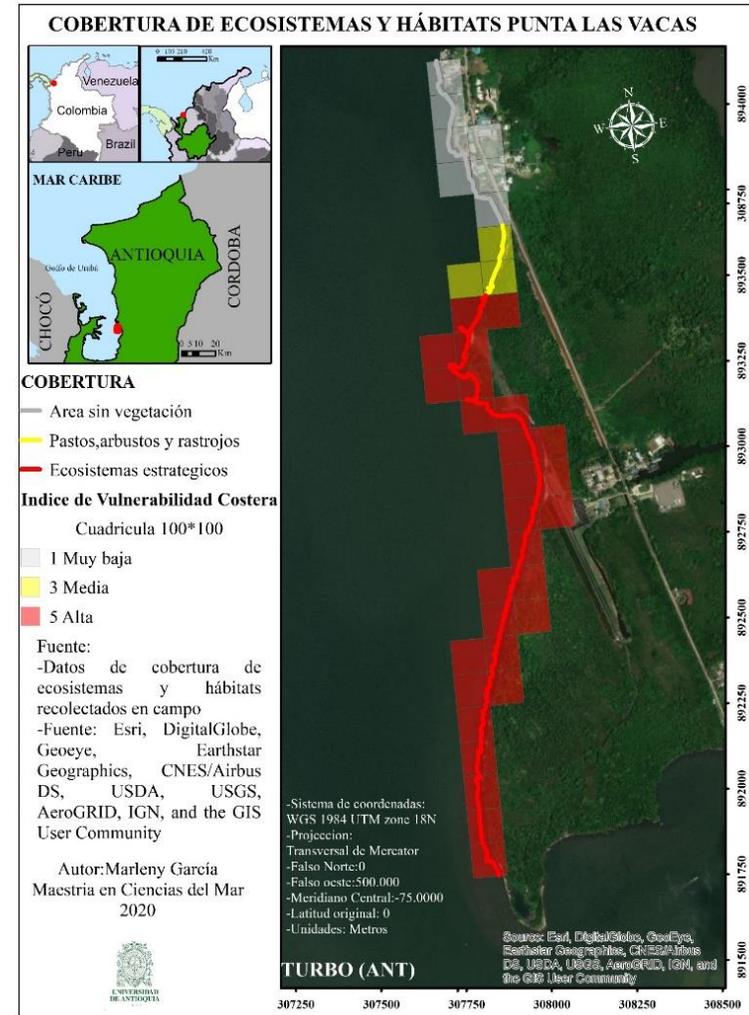
Figura 27.. Cobertura de ecosistemas Punta Las Vacas

Por último, Punta Las Vacas, un 74% está cubierto por mangles hacia el sur de la punta, con una vulnerabilidad muy alta, un 8% correspondiente a en pastos, arbustos y rastrojos con vulnerabilidad media y en el norte, el 18% restante es área sin vegetación con vulnerabilidad muy baja (Figura 27).

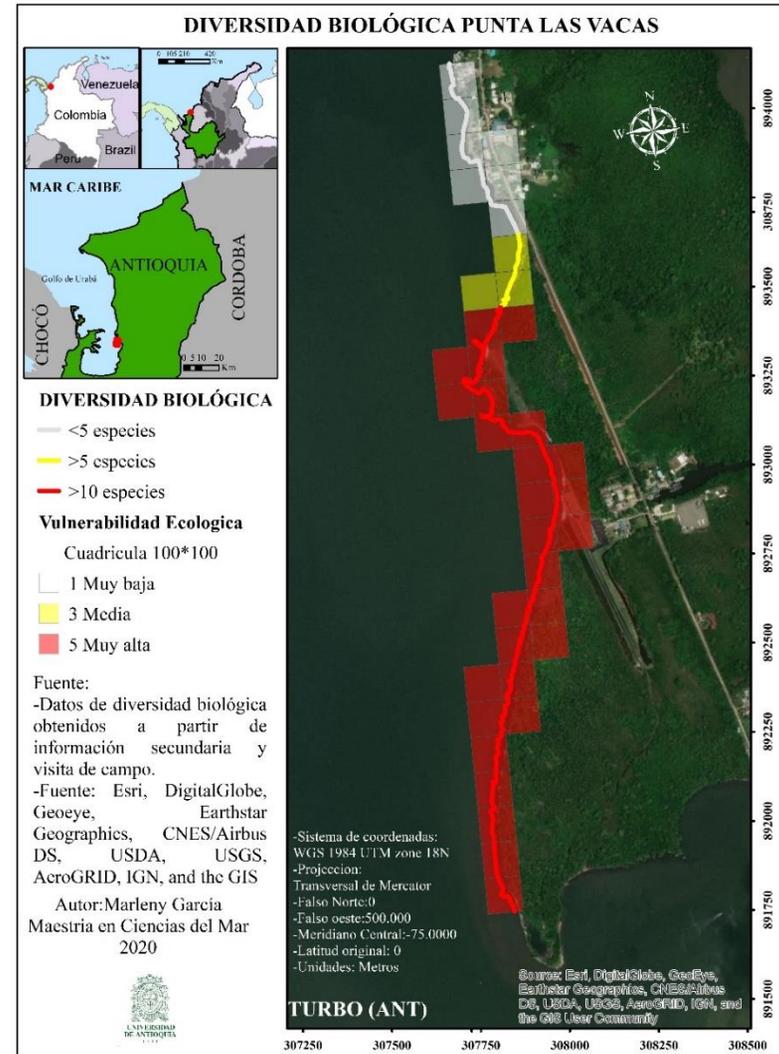
Figura 35. Diversidad Biológica Punta Las Vacas

Por último, Punta Las Vacas en la parte norte contiene un 18% de vulnerabilidad muy baja, representada por una pequeña porción de zona residencial, seguido del 8% de vulnerabilidad media (>5 especies) y terminando en un 74% de vulnerabilidad muy alta (>10 especies) en la zona de manglar de toda la punta (Figura 35).

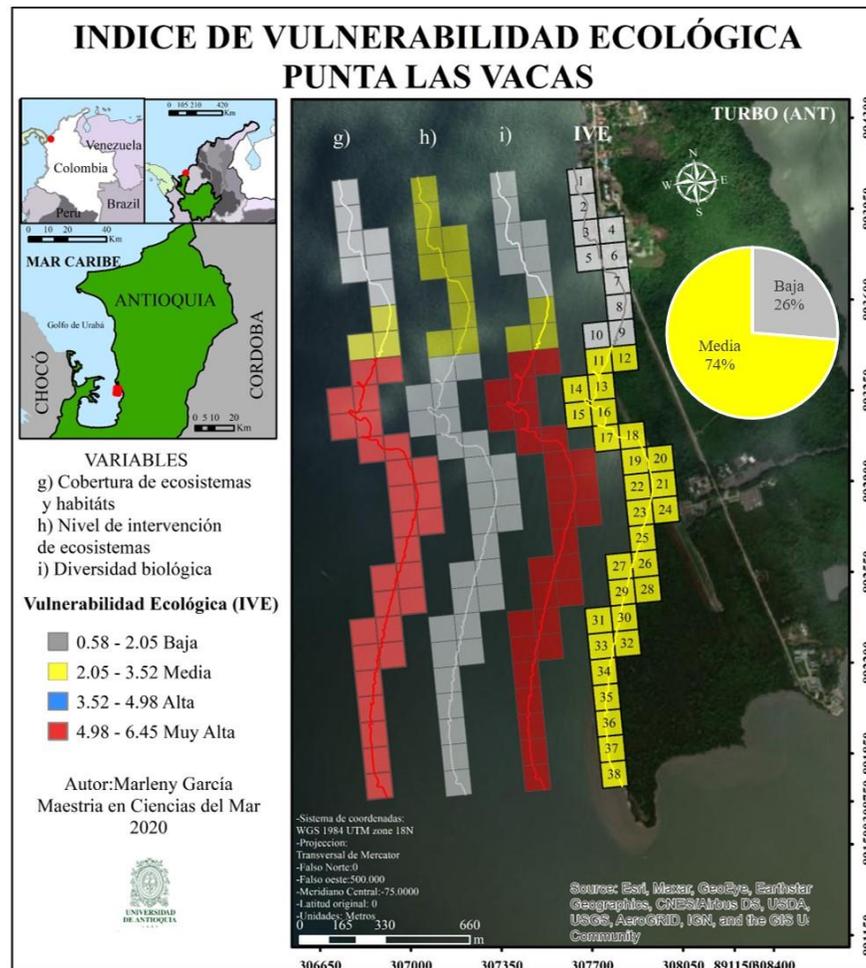
**Figura 39.** Variables g) Cobertura de ecosistemas, h) Nivel de intervención de ecosistemas i) Diversidad biológica y aplicación del Índice de Vulnerabilidad Ecológica Punta Las Vacas.

Punta Las Vacas el 74% se encuentra en vulnerabilidad media, asociada a la espiga cuya vegetación es manglar y el 26% restante lo ocupa una vulnerabilidad baja en la parte norte donde se encuentra una zona urbana (Figura 39).

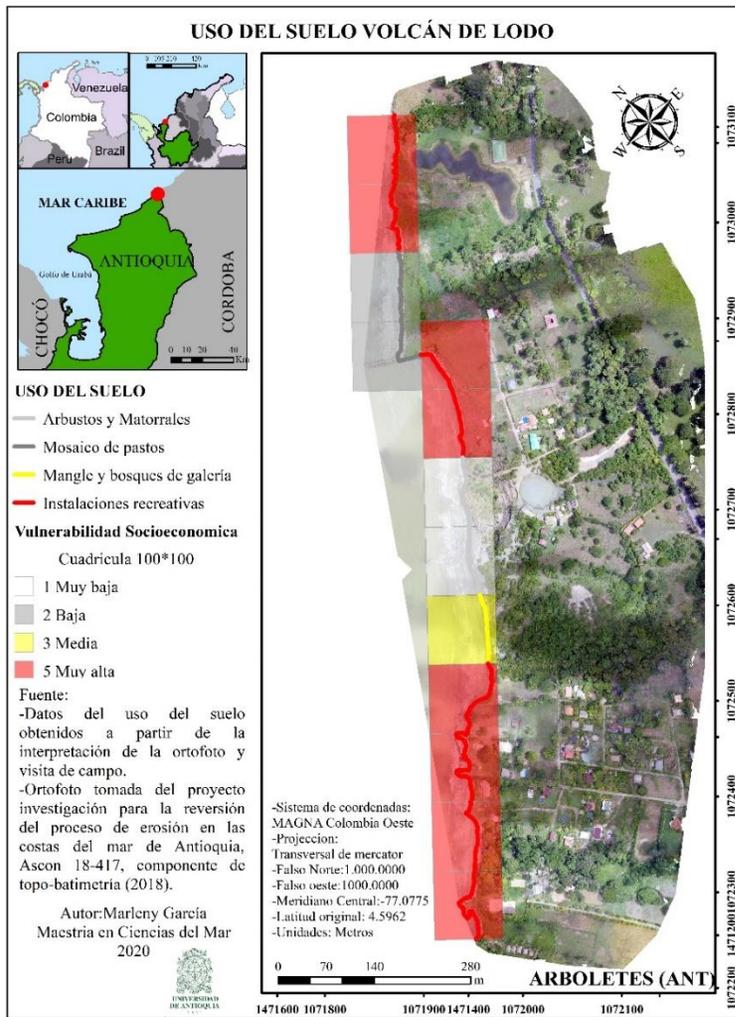
Figura 40. Uso del suelo Volcán de Lodo.

En Volcán de Lodo (Figura 40), el uso del suelo está dominado en un 61% por instalaciones recreativas distribuidas a lo largo de la línea de costa, siendo su vulnerabilidad muy alta, continuando con un 8% de vulnerabilidad media clasificado como mangles y bosques de galería en el sector aledaño a el volcán de lodo, el 31% restante está distribuido en mosaico de pastos, arbustos y matorrales cuya vulnerabilidad es baja y muy baja.

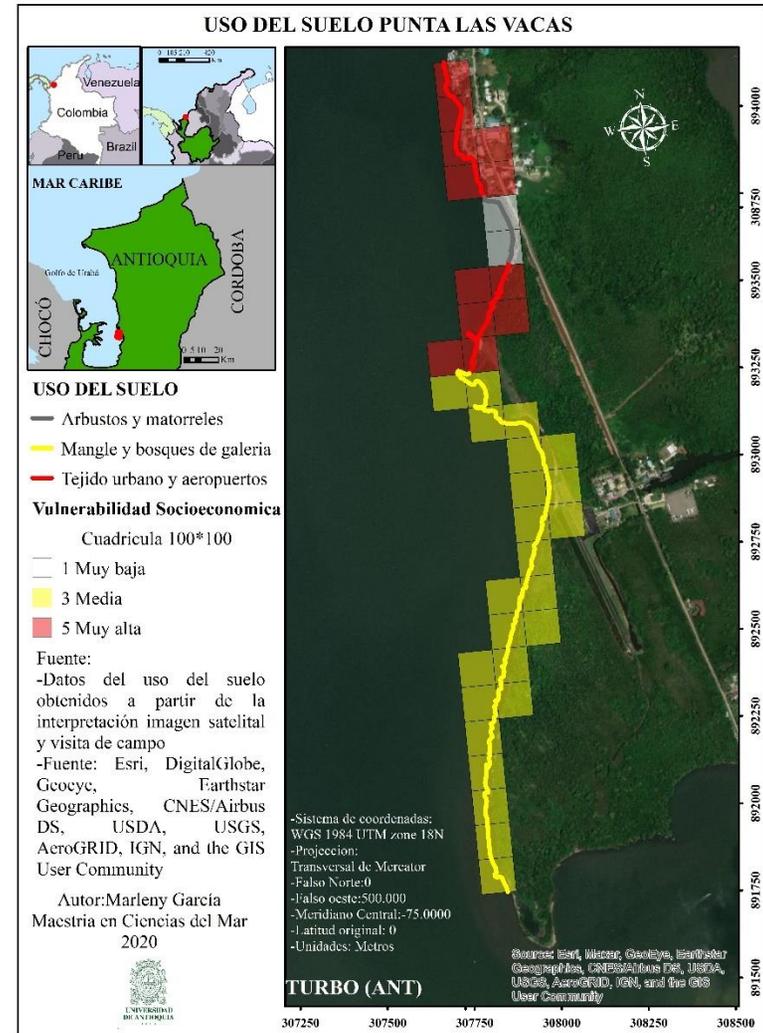
Figura 43. Uso del suelo Punta Las Vacas

Por último, Punta Las Vacas incluye un 38% concerniente a tejido urbano, partiendo de las viviendas iniciando la línea de costa y siguiendo con diferentes unidades militares que operan allí, un 56% cuya área es de manglar tiene vulnerabilidad media y el 6% restante es vulnerabilidad baja asociada a arbustos y matorrales (Figura 43).

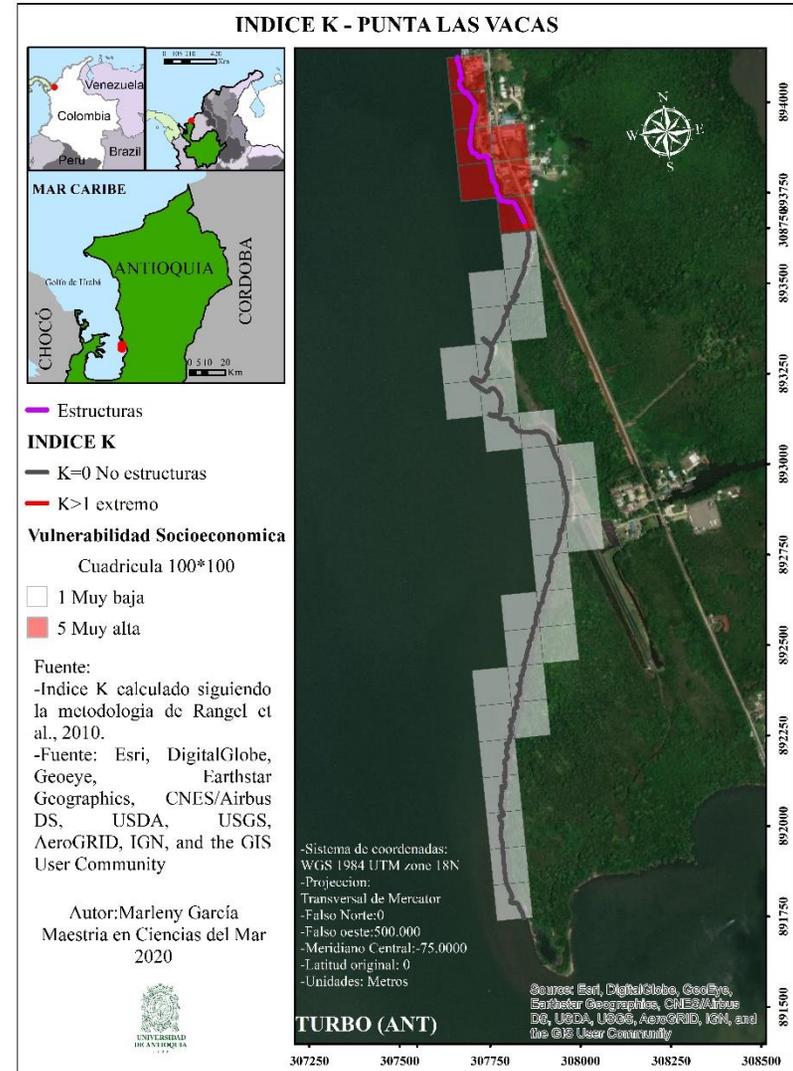
Figura 47. Índice K Punta Las Vacas.

Finalmente, Punta Las Vacas tiene un 22% de vulnerabilidad muy alta, debido a una secuencia de pentápodos ubicados al inicio de la línea de costa que continua con un enrocado en la unidad militar. El 78% restante muestra vulnerabilidad muy baja, sin presencia de estructuras de defensa de costas (Figura 47;**Error! No se encuentra el origen de la referencia.**).

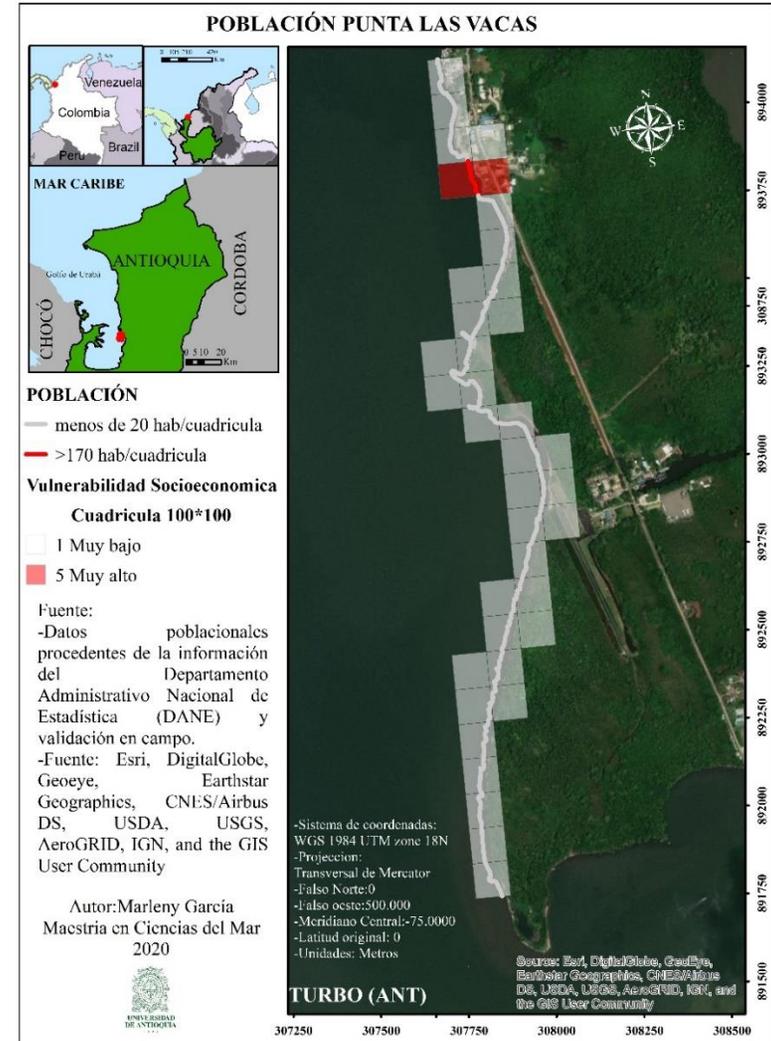
Figura 51. Población Punta Las Vacas.

Punta Las Vacas, considerando la población, presenta un 5% del territorio estudiado con vulnerabilidad muy alta, correspondiente a las unidades militares ubicadas a la entrada de la misma, mientras el 95% restante del territorio presenta vulnerabilidad muy baja (Figura 51).

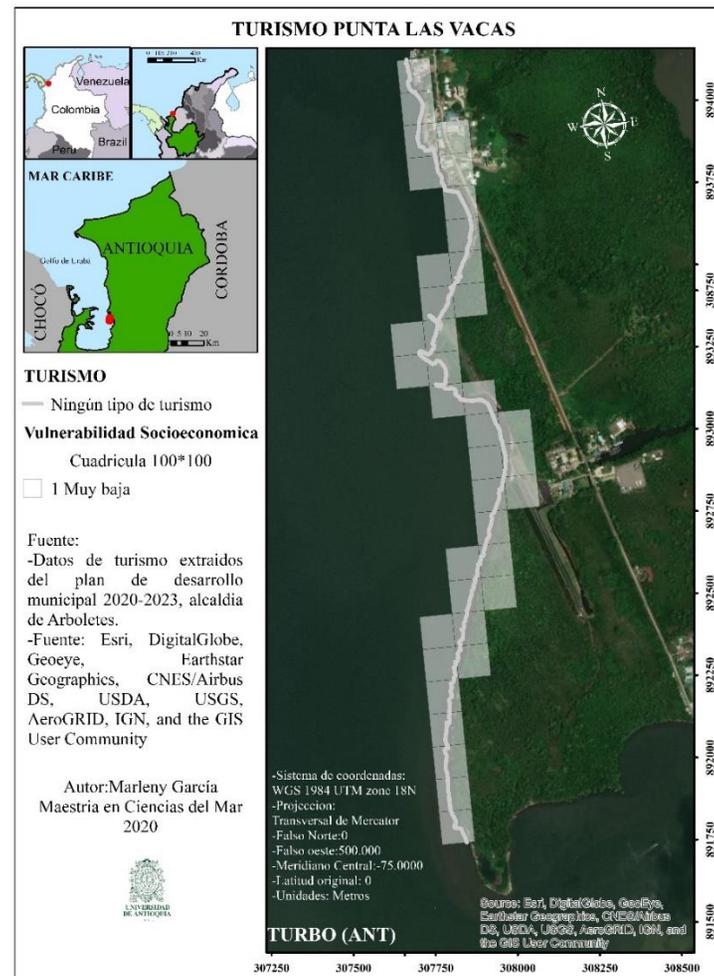
Figura 55. Turismo Punta Las Vacas.

Por último, Punta Las Vacas en la parte norte de la línea de costa estudiada no cuenta con playas, el colectivo de cabañas ubicadas allí tiene algún tipo de protección hacia el área del mar y por otro lado el resto de extensión al hacer parte de una unidad militar no tiene ningún tipo de turismo, calificando su vulnerabilidad como muy baja (Figura 55; **Error! No se encuentra el origen de la referencia.**).

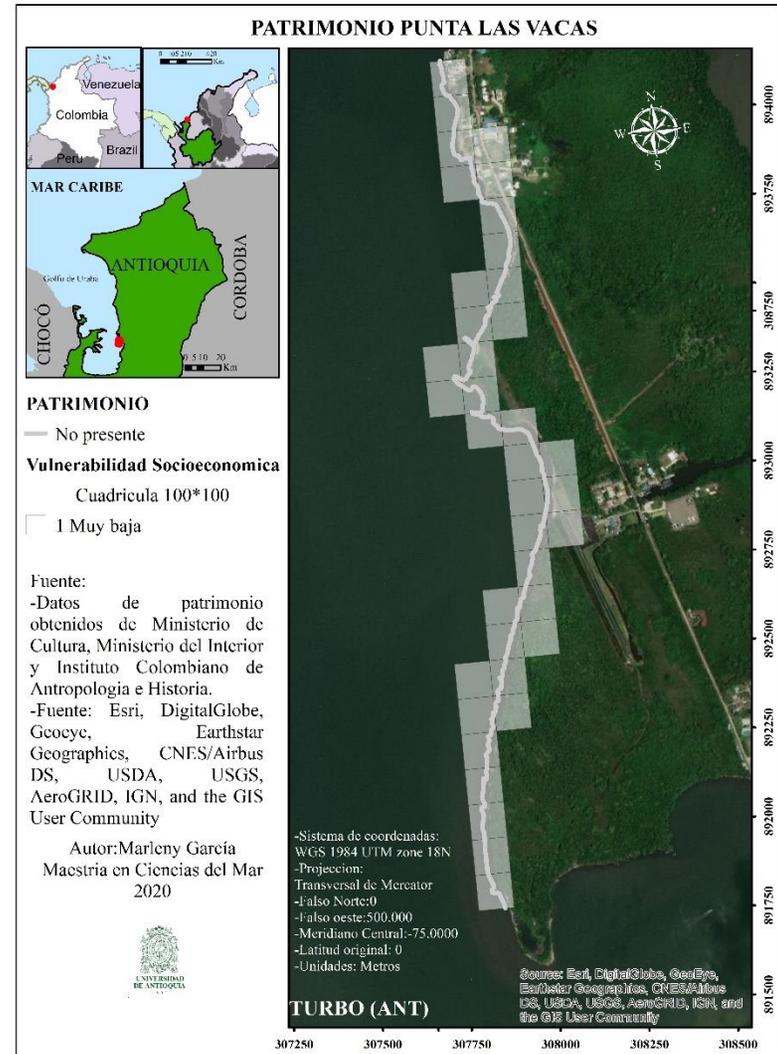
Figura 59. Patrimonio Punta Las Vacas.

En cuanto a Zapata y Punta Las Vacas no contienen ningún tipo de patrimonio de acuerdo con las consultas anterior mente nombradas (Figura 58, Figura 59).

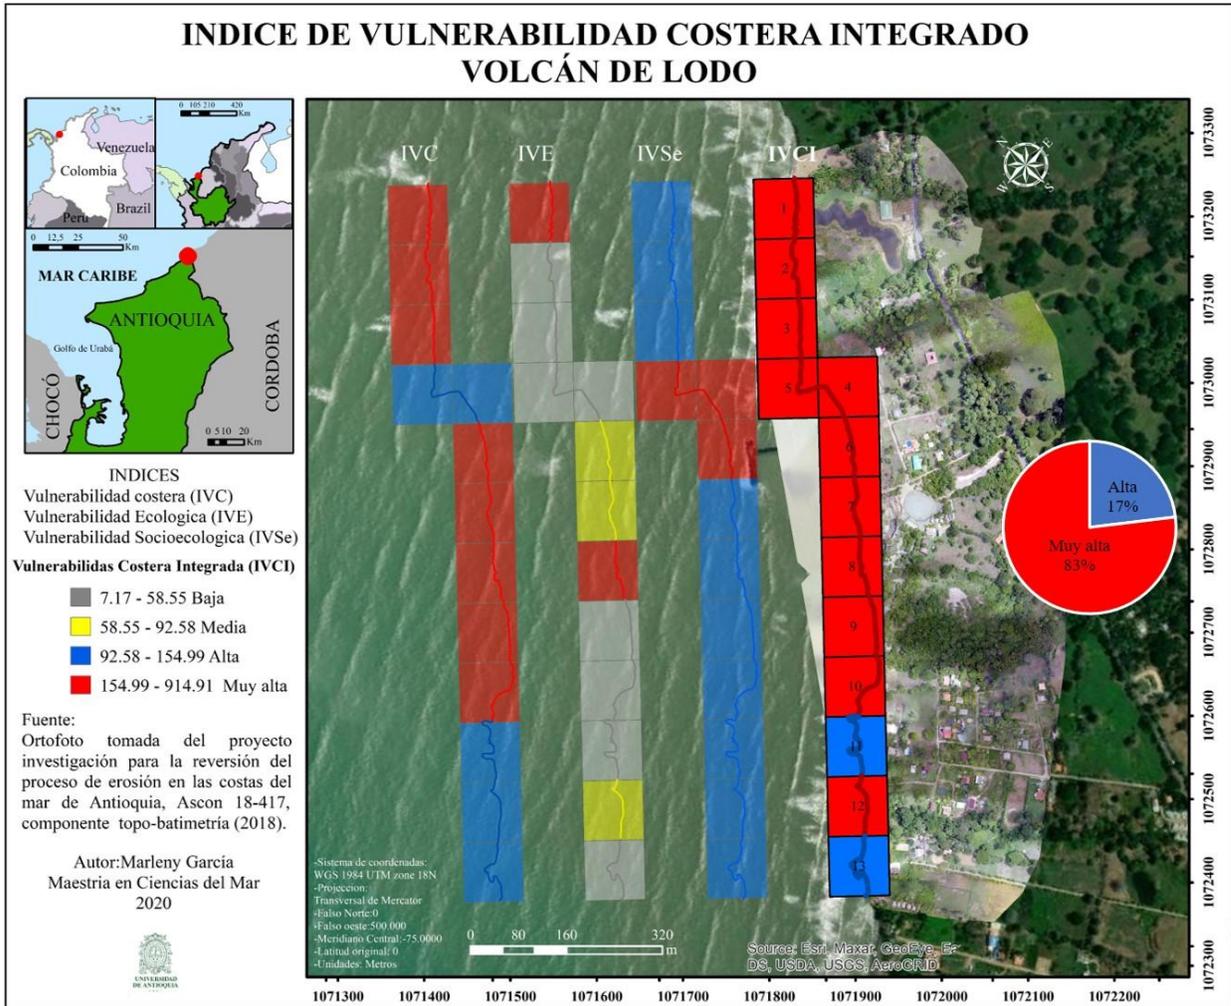
**Figura 64.** Índice de Vulnerabilidad Costera (IVC), Índice de Vulnerabilidad Ecológica (IVE), Índice de Vulnerabilidad socioeconómica (IVSe), Calculo del Índice de Vulnerabilidad Costera Integrado (IVCI) en Volcán de Lodo.

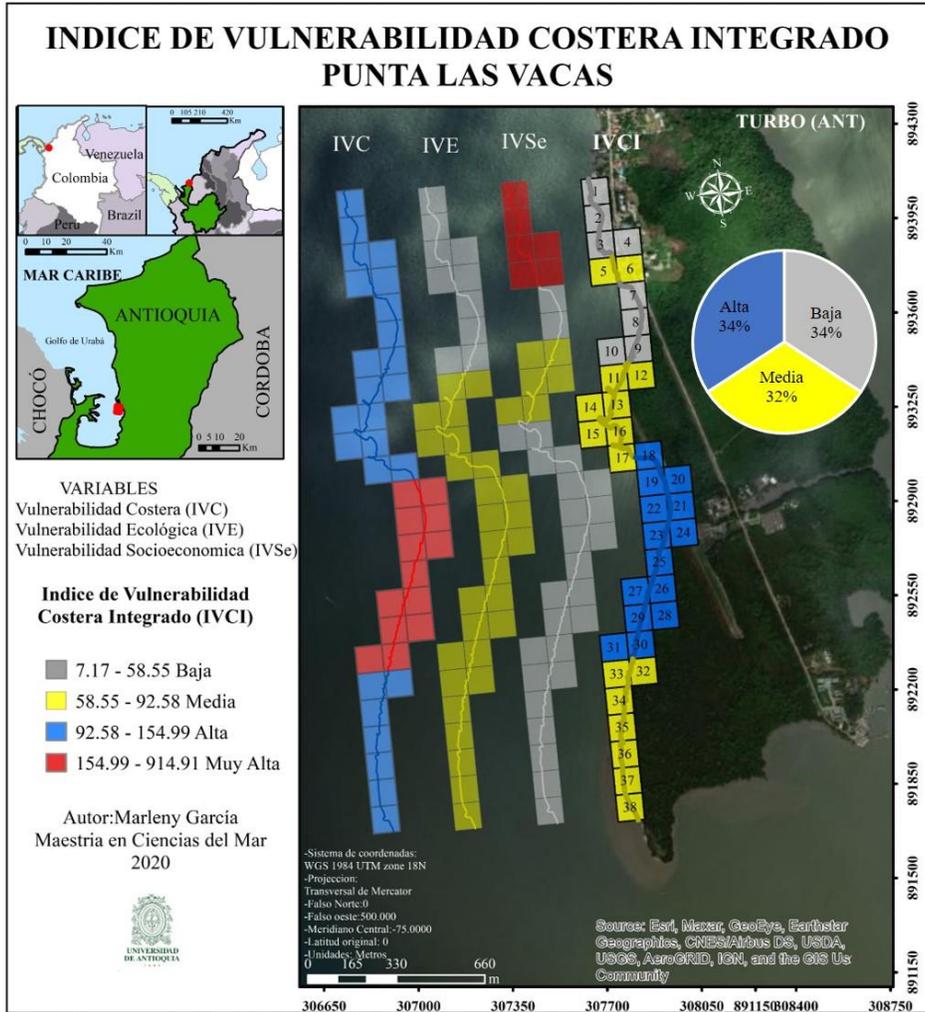
**Figura 67.** Índice de Vulnerabilidad Costera (IVC), Índice de Vulnerabilidad Ecológica (IVE), Índice de Vulnerabilidad Socioeconómica (IVSe), Cálculo del Índice de Vulnerabilidad Costera Integrado (IVCI) en Punta Las Vacas.
