**Revisión y seguimiento al diagnóstico, diseño y reposición de redes de acueducto en asbesto cemento del circuito Altavista Sur y un proyecto menor de alcantarillado de la zona noroccidental de Medellín.**

Informe de práctica para optar al título de Ingeniero Sanitario

Universidad de Antioquia  
Facultad de Ingeniería, Escuela Ambiental.

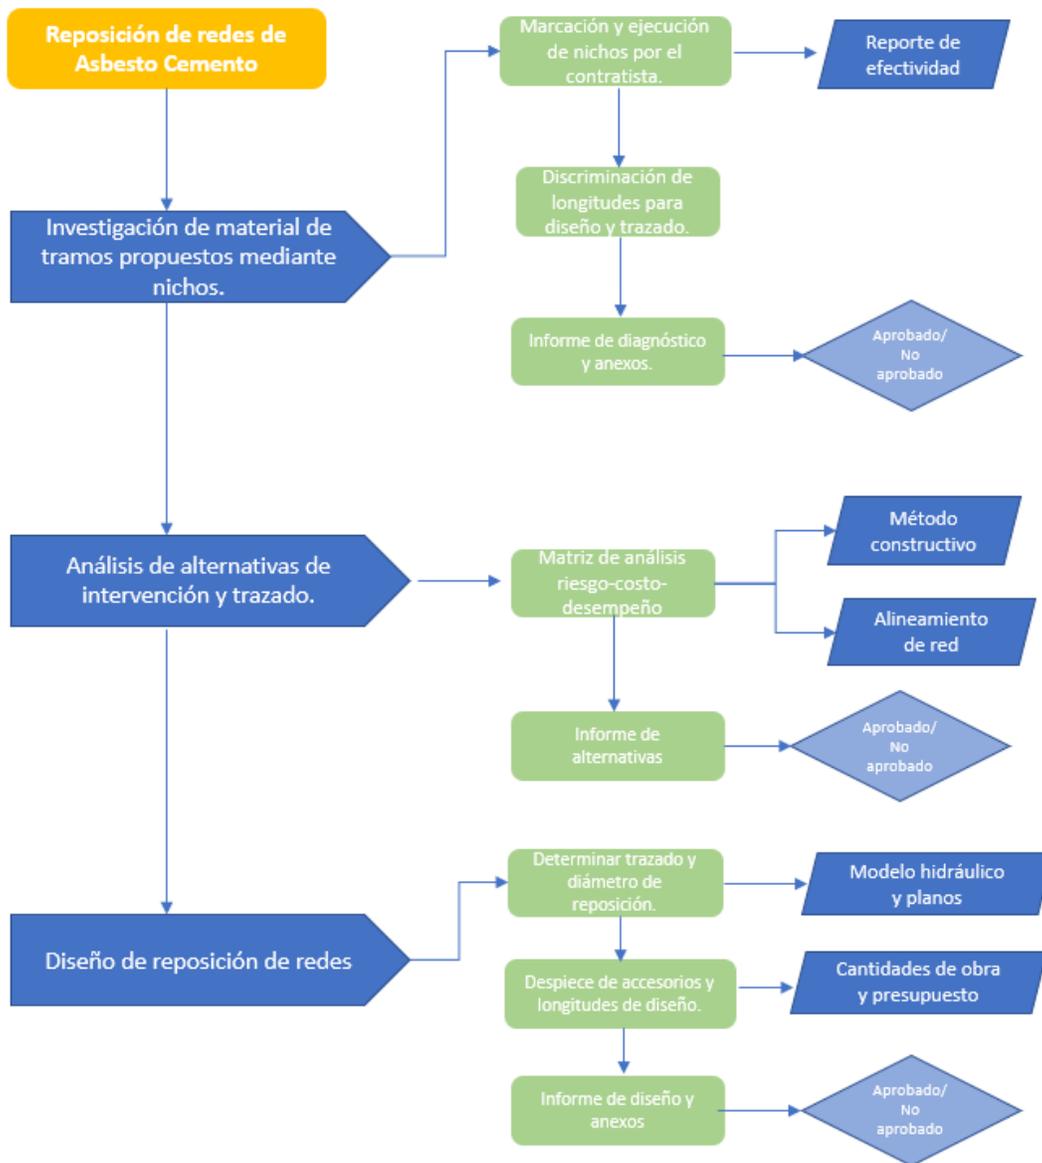
**Ilustración 1.** Metodología de diseño para la reposición de redes.

Para realizar el seguimiento a las actividades de diseño y previas a éste, hay que entender las actividades que desarrolló el contratista para la elaboración de entregas, además se le dio una trazabilidad a todas las dificultades o solicitudes que se fueron presentando durante la ejecución de diseño, a continuación, se muestra un diagrama de flujo para actividades del contratista en el diseño de ambos componentes para este contrato:

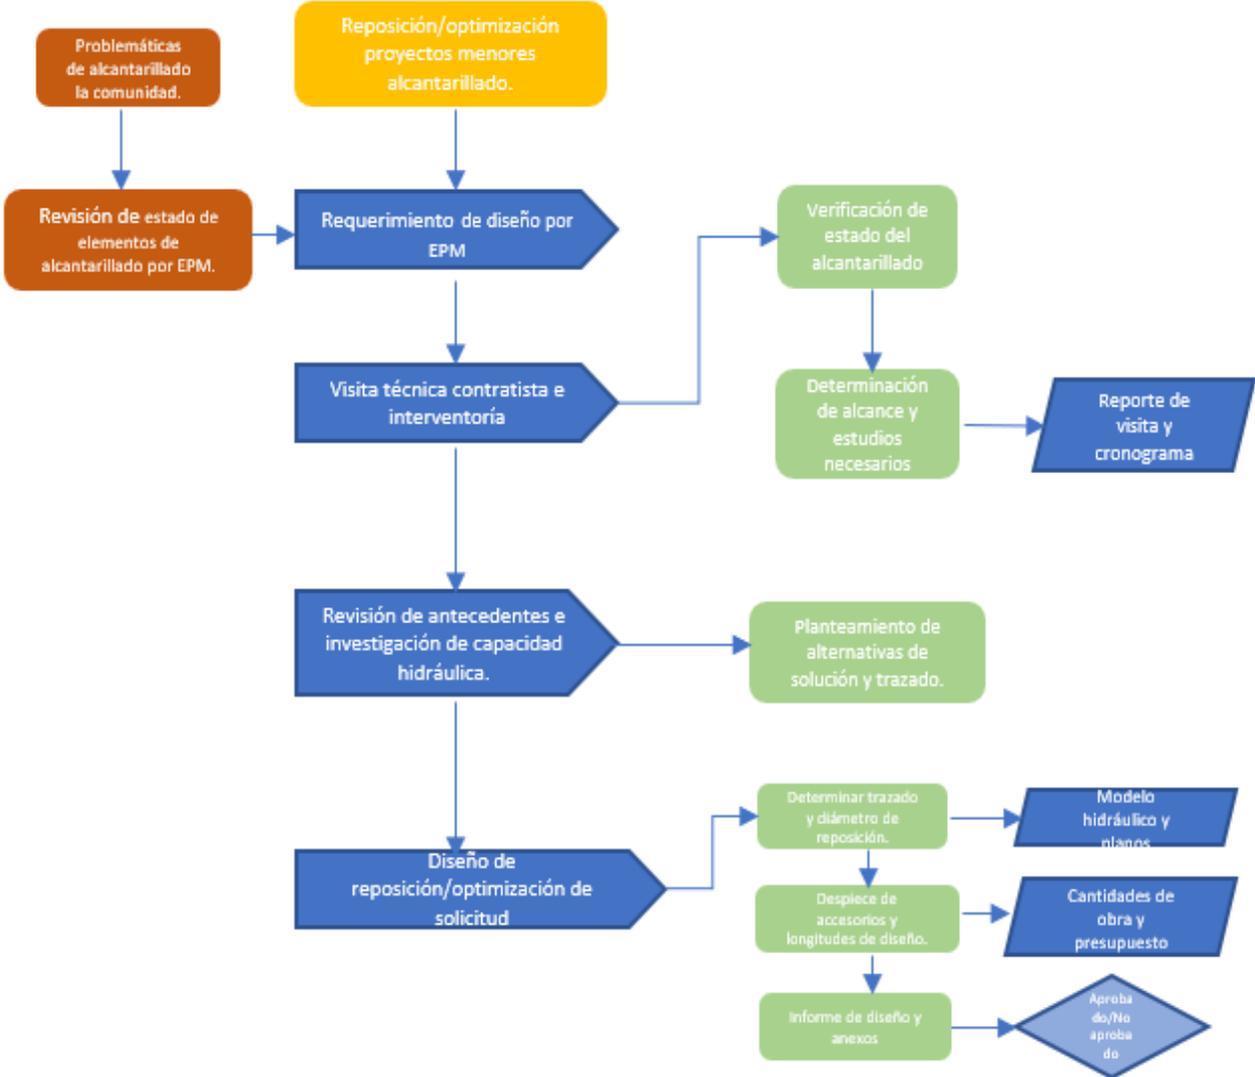
**Ilustración 2.** Metodología de diseño para un proyecto menor de alcantarillado.

Por otro lado, el procedimiento para la atención de las solicitudes de proyectos menores alcantarillado tiene otras particularidades y es que surgían de quejas presentadas por la comunidad y que dada su complejidad necesitan ser evaluadas desde un enfoque de diseño técnico para sortear las dificultades, como se muestra en la siguiente metodología:

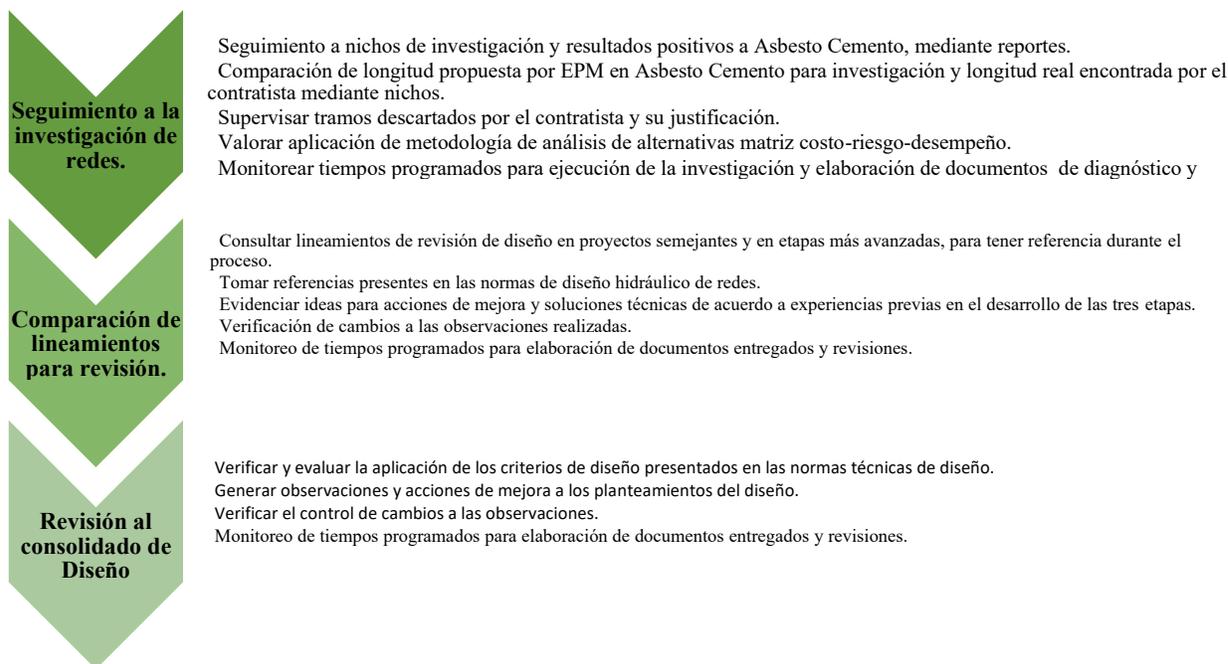
**Ilustración 3.** Metodología de revisión de entregas para proyectos de acueducto y alcantarillado.

Teniendo el panorama y contexto de los diseños que ingresaban, para asumir el ejercicio de interventoría se planteó el proceso de evaluación, con 3 etapas para cada proyecto y componente a estudiar, como se puede observar en las siguientes ilustraciones, de esta forma se buscó examinar y entregar sugerencias de acciones de mejora a los diseños entregados por el contratista tanto en el componente de acueducto como de alcantarillado, generando observaciones detalladas y la verificación del control de cambios a elementos técnicos encontrados en cada revisión.

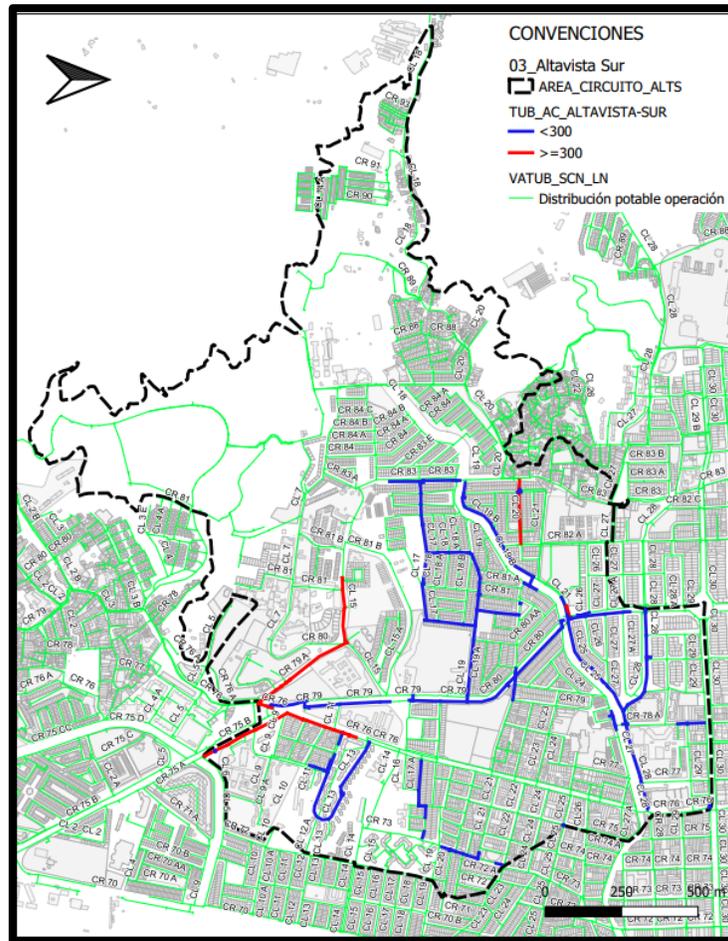
**Ilustración 4.** Circuito Altavista Sur información inicial suministrada por EPM.  
(Diagnostico Consorcio de redes, 2021)

a realizar la depuración de tramos registrados en asbesto cemento cuyos estados de operación aparecen en propuestos a modificar o retirar, filtrando y eliminando los tramos que ya habían sido intervenidos o estaban en proceso de investigación en otros contratos celebrados por EPM, obteniendo un listado con su respectiva identificación de tramo o como se cataloga en Empresas Públicas de Medellín IPID, para luego programar y realizar vistas de ubicación y marcación de nichos de investigación.

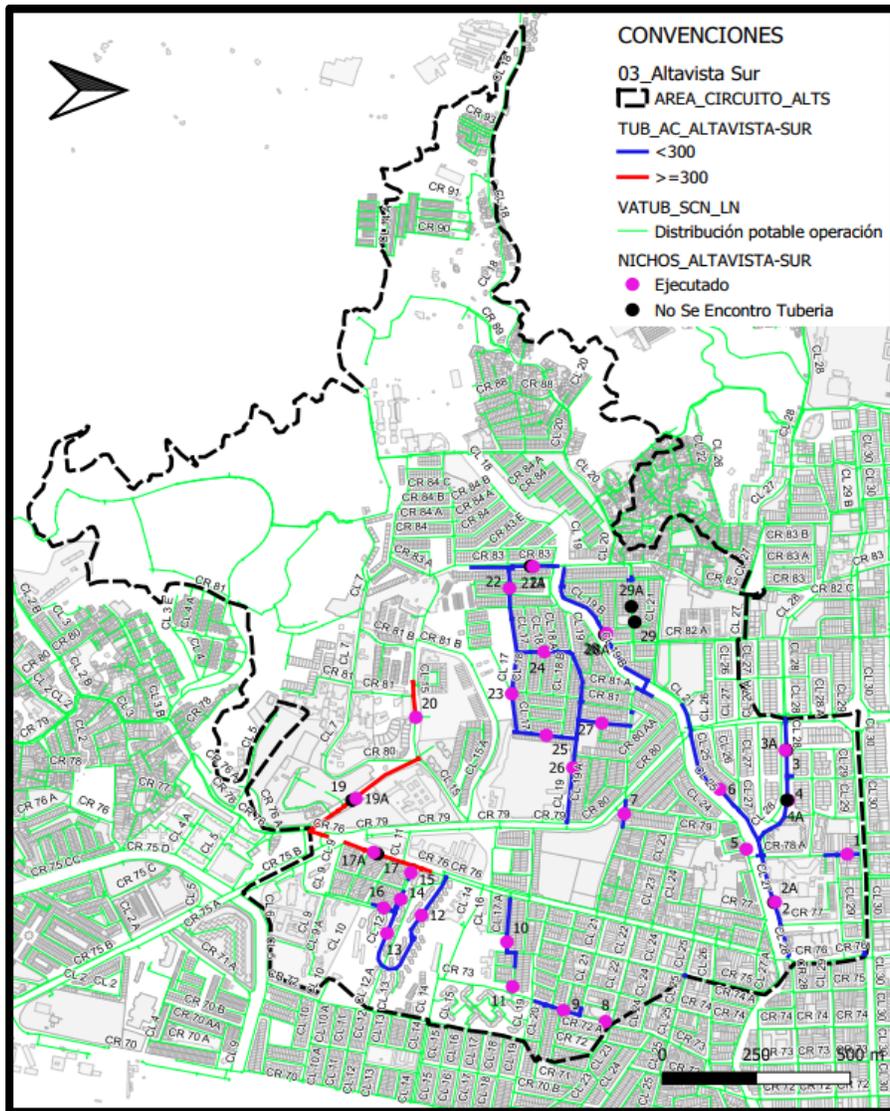
**Ilustración 5.** Localización de nichos para el diagnóstico de redes del circuito Altavista Sur. (Diagnostico Consorcio de redes, 2021)

El objetivo de los nichos de investigación es verificar la localización de la tubería, confirmar el material, su diámetro, profundidad y si se encuentra en servicio.

La ejecución de nichos inicio 9 de abril y finalizó el 21 abril del 2021, se realizaron en total 36 nichos de los cuales se tomó la siguiente información: codificación de nicho, dirección de referencia, barrio, circuito, IPID, material de la tubería, diámetro, profundidad, estado del servicio, dimensiones de apique (largo, ancho, profundidad, tipo de superficie y espesor de pavimento) y registro fotográfico como evidencia de lo encontrado, en la ilustración 5 se muestra la localización de los nichos ejecutados.

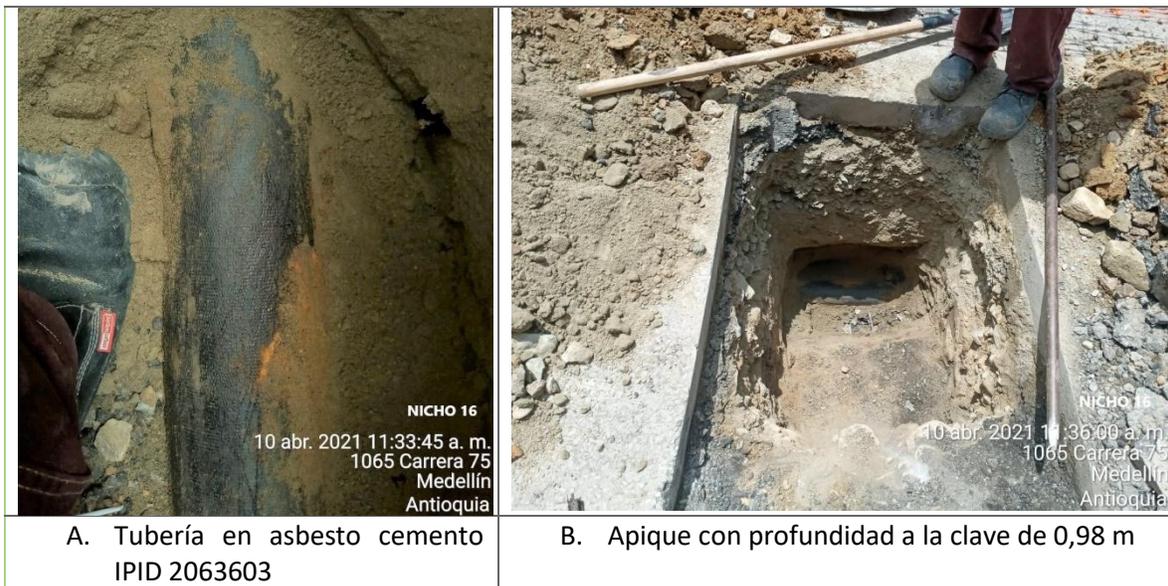
**Ilustración 6. Nicho 16 positivo para asbesto cemento con diámetro 4”.**

La ficha clave como evidencia del material es el registro fotográfico que presenta el contratista, como se expone en las ilustraciones 6 y 8 el contratista debe tomar una fotografía en la que se logre apreciar el elemento y de esta forma confirmar sus características, así la interventoría acepta la evidencia, pero si la fotografía es ambigua o de mala calidad como se muestra en la ilustración 7 no es aceptada. Para identificar el asbesto cemento se debe observar la coloración de la tubería en gris o negro, teniendo en cuenta que si se tiene color negro la tubería debe tener estriaciones, porque se puede confundir con tuberías de hierro fundido o galvanizado.

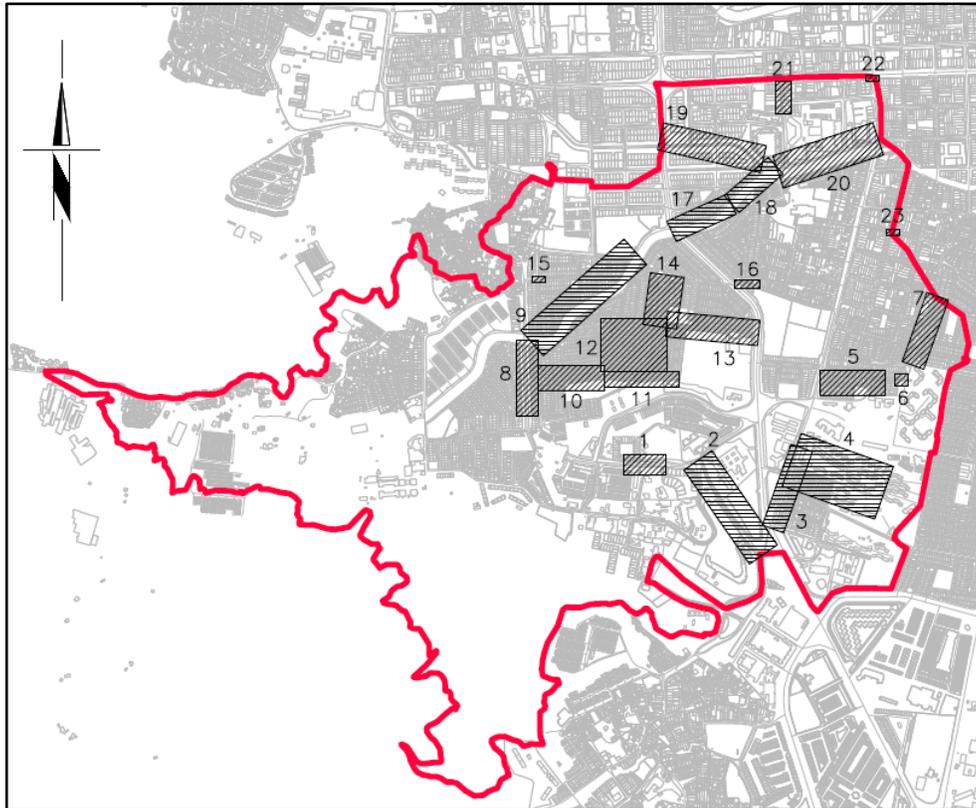
**Ilustración 9.** Esquema por sectores de reposición de asbesto cemento en el circuito Altavista Sur (Informe Consortio de redes, 2021).

En resumen, dado a que los tramos se dividen en ramales distantes unos de otros, se establece su clasificación en sectores como se presenta en la ilustración 9, la mayoría de tramos paralelos a las redes existentes de asbesto cemento, cuya reposición según directrices será en PEAD PE 100 PN16, los tramos con diámetros mayores o iguales a 300 mm pueden cambiar su alineamiento cuando se desarrolle su diseño porque estos tramos requieren topografía (Consortio de redes 2020, 2021a).

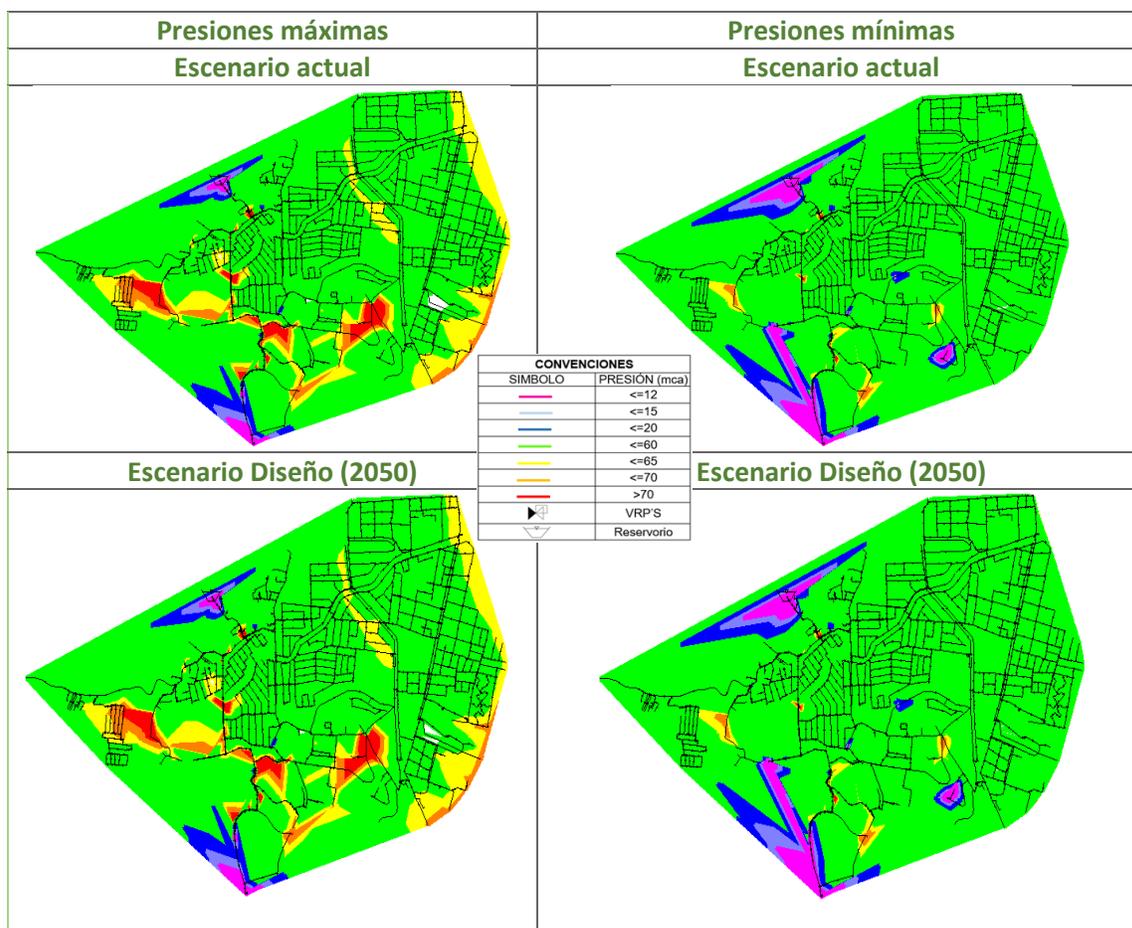
**Ilustración 10.** Diagramas de presiones en modelación hidráulica del circuito Altavista Sur. (Informe Consorcio de redes, 2021)

Como se puede observar las presiones no cambian mucho en ambos escenarios manteniendo aproximadamente el mismo porcentaje en las presiones máximas y mínimas, adicionalmente comparando la ilustración 9 con la ilustración 10, se identifica que la zona oriental del circuito en donde se ubican los tramos a reponer las presiones se mantiene menores o iguales a 60 mca en ambos escenarios, por lo que el modelo hidráulico cumple con los criterios de diseño.

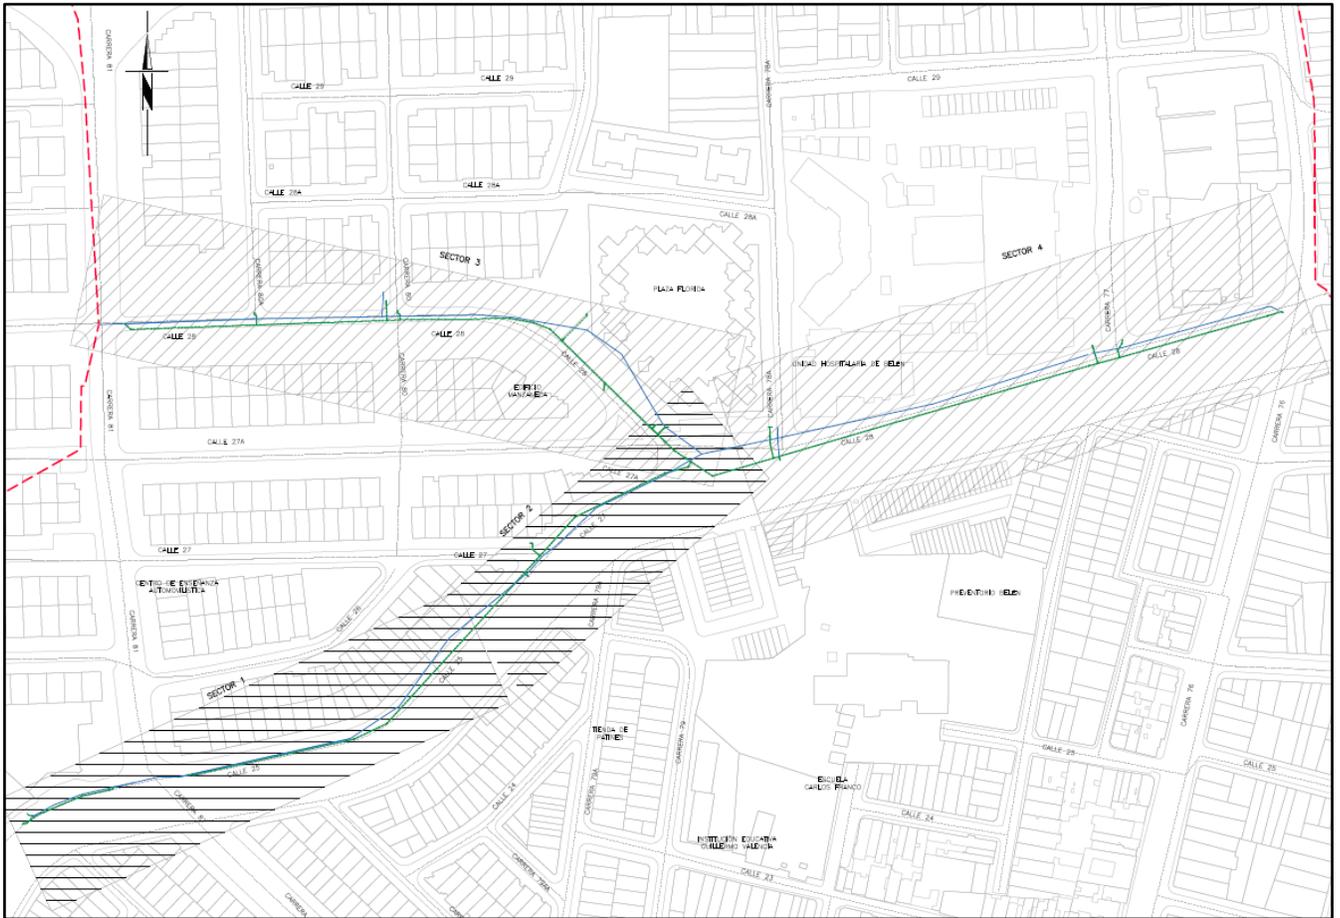
**Ilustración 11.** Sectores zona norte del circuito Altavista Sur -Diseño Entrega 1(Consortio de redes 2020, 2021).

Además de los empalmes provisionales se proyecta retirar e instalar una unión de reparación de PVC de 75mm, en el punto del nodo IPID 2063132 donde actualmente se encuentra una tee que conecta dos tuberías de PVC de 75mm de forma horizontal y una tubería de asbesto cemento en la parte inferior y de esta forma sacar de servicio la tubería de asbesto cemento, pero para esto se debe manipular la tee de asbesto cemento.

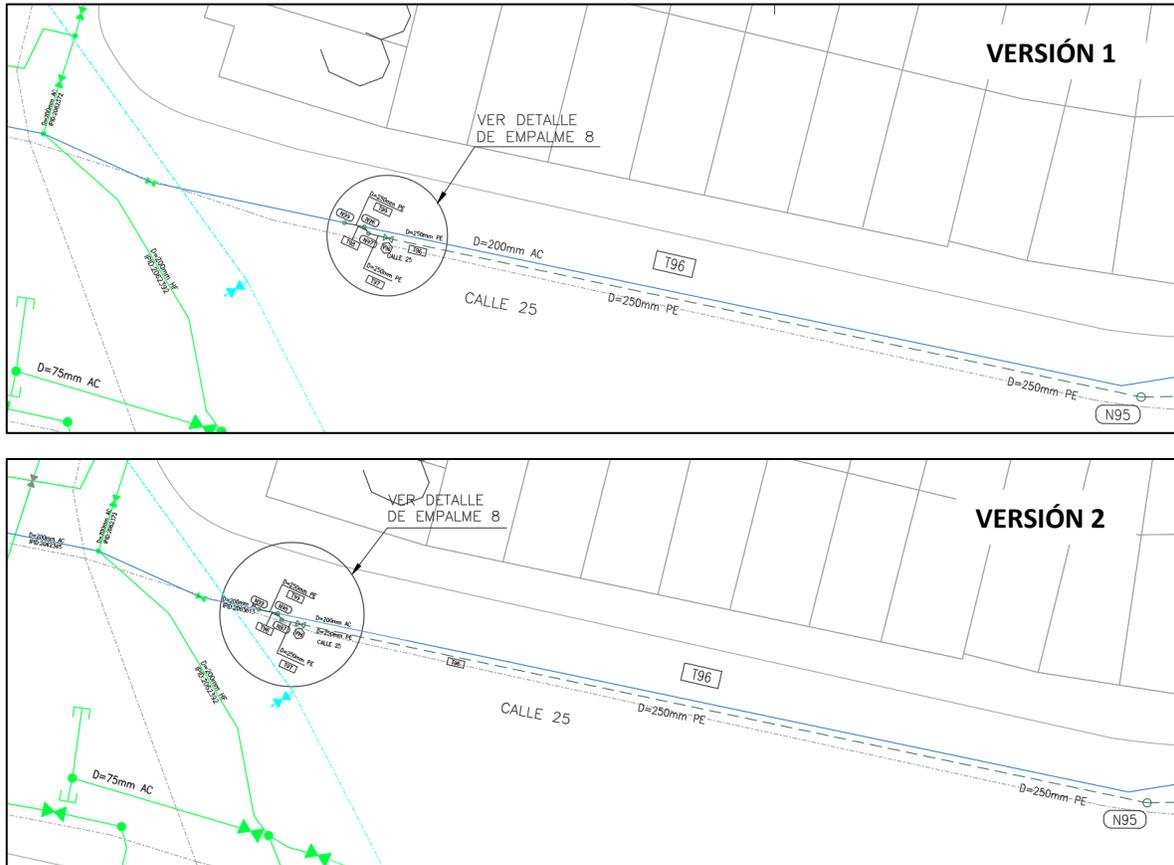
**Ilustración 13.** Esquema comparativo trazado tramo T96 sector 3.  
(Consortio de redes 2020, 2021)

T96 para realizar el empalme provisional más próximo y abarcar más longitud en polietileno y evitar el asbesto cemento, agregando 13,33m más en la tubería de polietileno (Comparación ilustración 13).

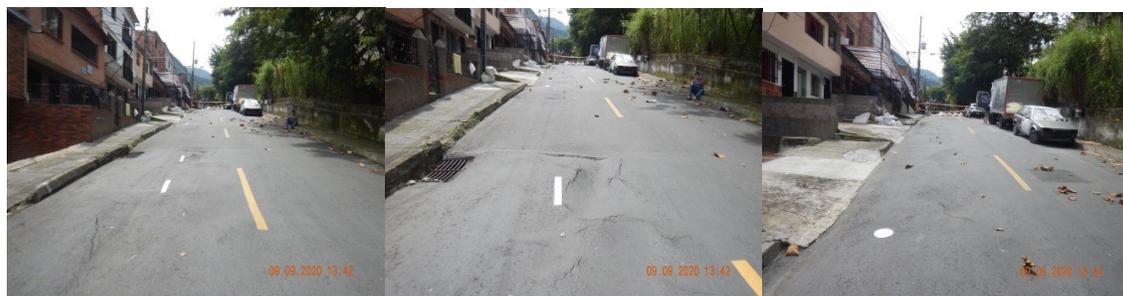
**Ilustración 14.** Registro fotográfico de solicitud 3540886.

Ingresa a EPM solicitud 3540886 el 06 de septiembre del 2020 por hundimiento de la vía contigua al Liceo El Pedregal precisamente en la calle 101 C entre carreras 74 y 74 B del barrio Pedregal a lo largo del alineamiento de las redes existentes de alcantarillado ilustración 14, la solicitud fue presentada por la comunidad de esta zona la cual se vio obligada a cerrar la vía, EPM en evaluación de lo anterior realiza visita el 17 de septiembre del 2020 de verificación y genera televisión CCTV EPM TV 2387 en la que se encontró alto grado de deterioro de las tuberías dando un calificativo grado 5 indicando que se debe proceder a su reposición.

Adicionalmente, en visitas a campo realizadas por el equipo de mantenimiento y operaciones de EPM se evidencio que los emboquillados de los tramos a reponer que salen de las cámaras con IPID 6312453 y 6312452 se encuentran socavados, y en este punto el caudal se está infiltrando en el terreno, ocasionando lavado de material de la cimentación y del lleno de la tubería, y en consecuencia generando el respectivo asentamiento y hundimiento de la vía, adicionalmente se identificó la descarga al aliviadero de cañuela elevada con IPID 6318934, se plantea realizar el análisis de la hidráulico del funcionamiento del aliviadero para analizar si este influye en la problemática de los tramos a reponer establecidos en el requerimiento inicial del GPZ.

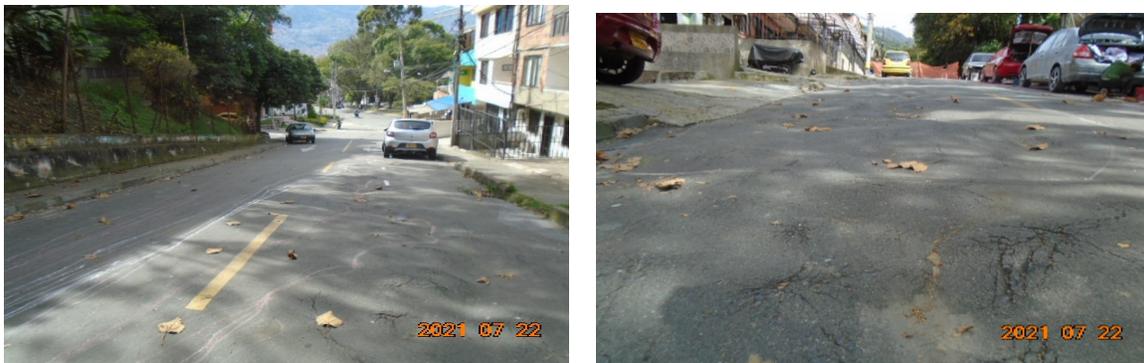
**Ilustración 15.** Panorámicas de la Calle 101C entre carreras 74B y 74A Barrio Pedregal.

se utiliza para parqueo ilustración 15, la comunidad manifiesta que esta vía es de alto flujo vehicular y que inclusive pasaba una ruta de servicio público que fue desviada para evitar agravar el estado de la vía, por otro lado en el tramo de la vía Calle 101C entre carreras 74 A y 74 aguas abajo del IPID 6313544 el pavimento se observó en buenas condiciones sin indicios de agrietamiento o fisuras.

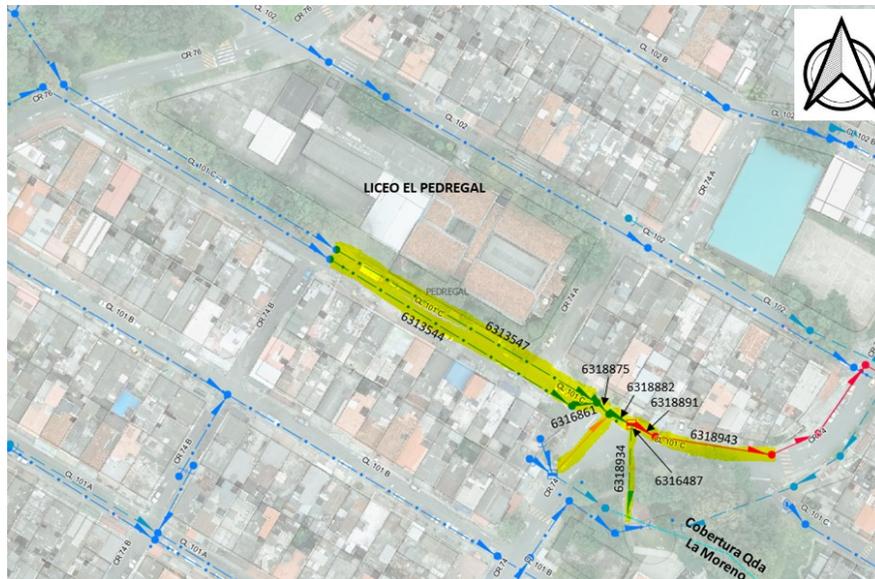
**Ilustración 16.** Tramos para estudio y planteamiento del diseño GPZN-1119 (QGIS EPM, 2021)

Posterior a estos hallazgos la interventoría definió el alcance del proyecto, analizando insuficiencia hidráulica no solo en los tramos indicados sino aguas abajo, visualmente presentado en la ilustración 16 subrayado en amarillo, se enuncias los siguientes puntos:

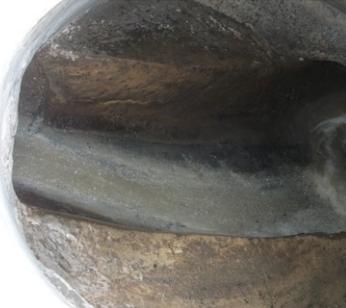
<ul style="list-style-type: none"> <li>Basuras en los peldaños, posible almacenamiento de agua en eventos de lluvia.</li> </ul>
<b>Cámara C52 (IPID 6312453)</b>

1,20 m	N/A	2,17 m	El flujo golpea contra la pared de la cámara debido al ángulo de entrada/salida, la cañuela no se construyó o remató contra la tubería de salida.
<b>6318863 (C52- C53)</b> (costado suroccidental de la calle 101C entre carreras 74 y 74 B)	800mm	6,15	9,92%	<ul style="list-style-type: none"> <li>El flujo golpea la pared de salida de la cámara C52.</li> <li>Red de alcantarillado combinado en concreto.</li> </ul>
<b>Cámara C53 (IPID 6316861)</b>

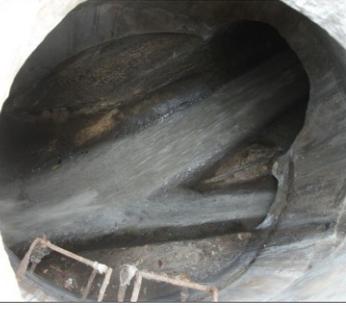
1,50 m	N/A	2,77m	<ul style="list-style-type: none"> <li>Cámara excéntrica.</li> <li>Recibe caudal de los tramos C52-C532 (IPID 6318863) Y C50-C53 (IPID 6313547).</li> </ul>
<b>6313547 (C50- C53)</b> (costado nororiental de la calle 101C entre carreras 74 y 74 B)	300mm	88,38	13,63%	<ul style="list-style-type: none"> <li>Red de alcantarillado combinado en concreto.</li> <li>Batea desgastada en el emboquillado de C50.</li> <li>Reducción de diámetro respecto al tramo anterior.</li> </ul>

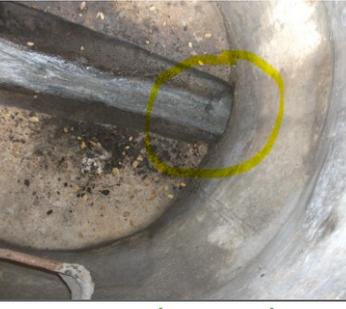
<b>Cámara C50 (IPID 6312452)</b>

1,20 m	N/A	2,97 m	<ul style="list-style-type: none"> <li>Cámara concéntrica.</li> <li>La batea de la tubería de salida en el emboquillado presenta desgaste.</li> <li>Basura en los peldaños, posible almacenamiento de agua en eventos de lluvia.</li> </ul>
<b>6318875 (C53- C54)</b> (costado suroccidental de la calle 101C entre carreras 74 y 74B)	800mm	3,55	8,72%	<ul style="list-style-type: none"> <li>Red de alcantarillado combinado en concreto.</li> </ul>

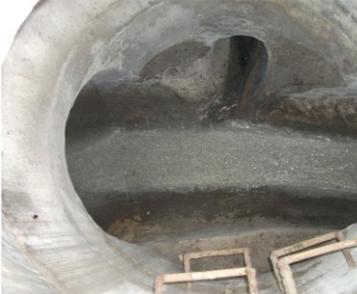
<p><b>Cámara C54 (IPID 6316417)</b></p>

1,50 m	N/A	2,98m	<ul style="list-style-type: none"> <li>● Cámara excéntrica.</li> <li>● Recibe caudal del tramo A57-C54 (IPID 8542420) y C53-C54 (IPID 6318875), con salida hacia el aliviadero A55.</li> </ul>
<p><b>6318882 (C54- A55)</b> (costado suroccidental de la calle 101C entre carreras 74 y 74B)</p>	1100mm	4,17	1,44%	<ul style="list-style-type: none"> <li>● Red de alcantarillado combinado en concreto.</li> </ul>
<p><b>Aliviadero A55 (IPID 6316487)</b></p>

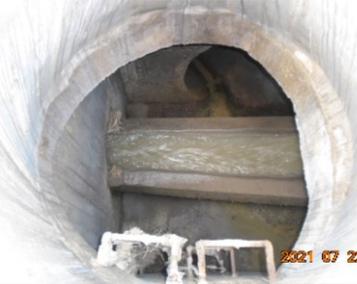
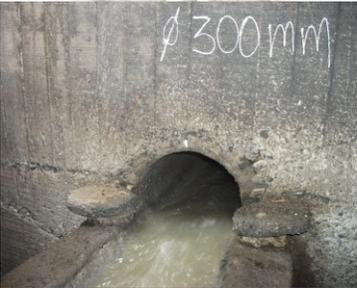
<ul style="list-style-type: none"> <li>● Aliviadero tipo cañuela elevada caja 2,00m x 3,00m en concreto.</li> <li>● Altura de la caja desde cota terreno a fondo 3,40 m.</li> <li>● Cañuela: Longitud=3,00m Altura de los vertederos=0,12m      Pendiente vertedero=2%</li> <li>● Sección circular no prismática con reducción entre la entrada y la salida residual de 1100 mm a 300 mm.</li> <li>● Salidas de caudal: Agua residual A55-MH56 (IPID 6318891) concreto 300 mm (colector norte) Excesos A55-BOT1 (IPID 6318934) concreto 1000mm (cobertura q. La Moreno)</li> <li>● No se observó presurización.</li> <li>● Distancia mínima entre cresta de vertederos laterales y batea de la tubería de exceso de 0,91m.</li> <li>● Basura en los peldaños.</li> </ul>

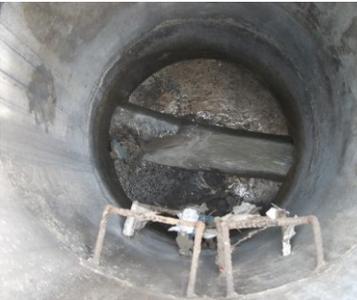
1,20 m	N/A	2,90 m	<ul style="list-style-type: none"> <li>● Cámara excéntrica.</li> <li>● Basura en los peldaños.</li> </ul>
<p><b>6318943 (MH56-MH59)</b></p>	350mm	33,82	3,16%	<ul style="list-style-type: none"> <li>● Tramo colector norte de la quebrada La Moreno.</li> <li>● Tubería en concreto.</li> </ul>

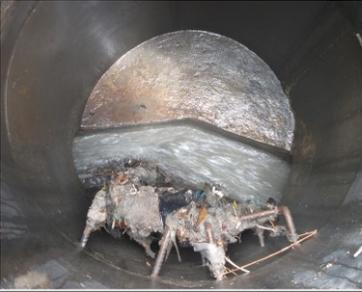
<p><b>Cámara MH59 (IPID 6316591)</b></p>

1,20 m	N/A	2,31m	<ul style="list-style-type: none"> <li>● Cámara excéntrica.</li> <li>● Basura en los peldaños.</li> </ul>
<p><b>6318934 (A55-BOT1)</b></p>	1000mm	28,15	1,60%	Salida de excesos del aliviadero A55 hacia cobertura de la quebrada La Moreno.
<p><b>Descarga BOT1 (IPID8532652)</b></p>

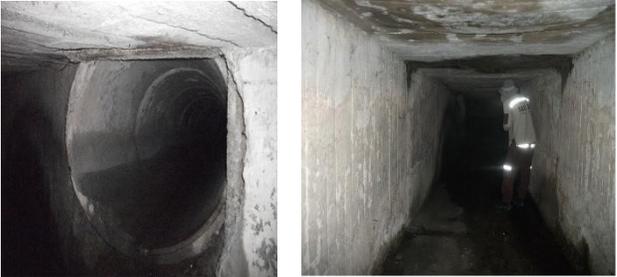
<ul style="list-style-type: none"> <li>● En el sitio de descarga cobertura rectangular 1,60m x 1,55m.</li> <li>● Escala con respecto a la batea de cobertura en sitio de descarga de entrega 0,73 m.</li> <li>● No se observan restos de basura al interior.</li> <li>● Parte de la sección se encuentra obstruida por la losa superior de la cobertura.</li> </ul>		
<p><b>Cobertura Quebrada La Moreno (IPID 6316805)</b></p>

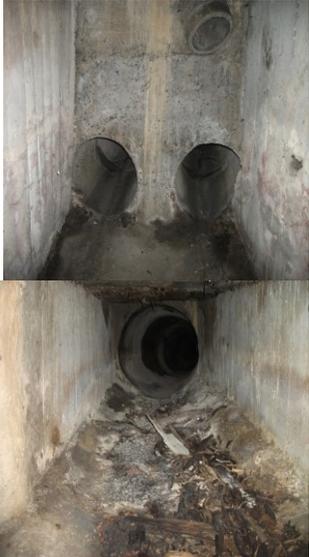
<ul style="list-style-type: none"> <li>● A los 13,58 m aguas arriba del BOT1 se presenta el inicio de la cobertura. En este se descargan 2 tuberías de 600 mm (IPID 8585592 y 8585593/fuera de servicio MDA) las cuales provienen del aliviadero A57.</li> <li>● A los 11,08 m aguas arriba del BOT1 se observó descarga de un tramo de 0,80 m de sección. Conexión no referenciada en el MDA no se sabe su procedencia.</li> </ul>

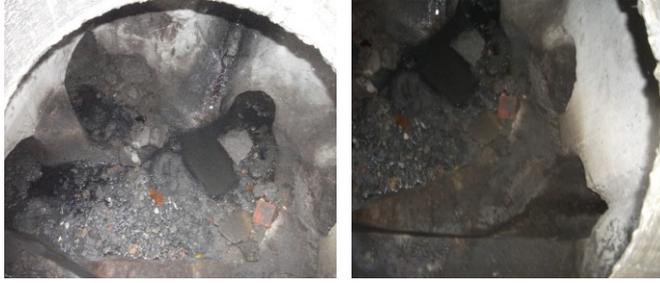
- Aliviadero tipo cañuela de fondo en caja 2,20m x 2,20m, aunque no se observa vertedero.
- Altamente sedimentado.
- Altura de la caja desde cota terreno a fondo 2,85m.
- Recibe tramos IPID 6318809 y 6318820 de concreto de 600 mm, localizados debajo del paramento de las viviendas del costado suroccidental de la CI 101C.
- Recibe tramo sin registro MDA no se conoce su procedencia.  
La entrada a los tramos de 600 mm (IPID 8585592 y 8585593/fuera de servicio MDA), se observan altamente sedimentados.

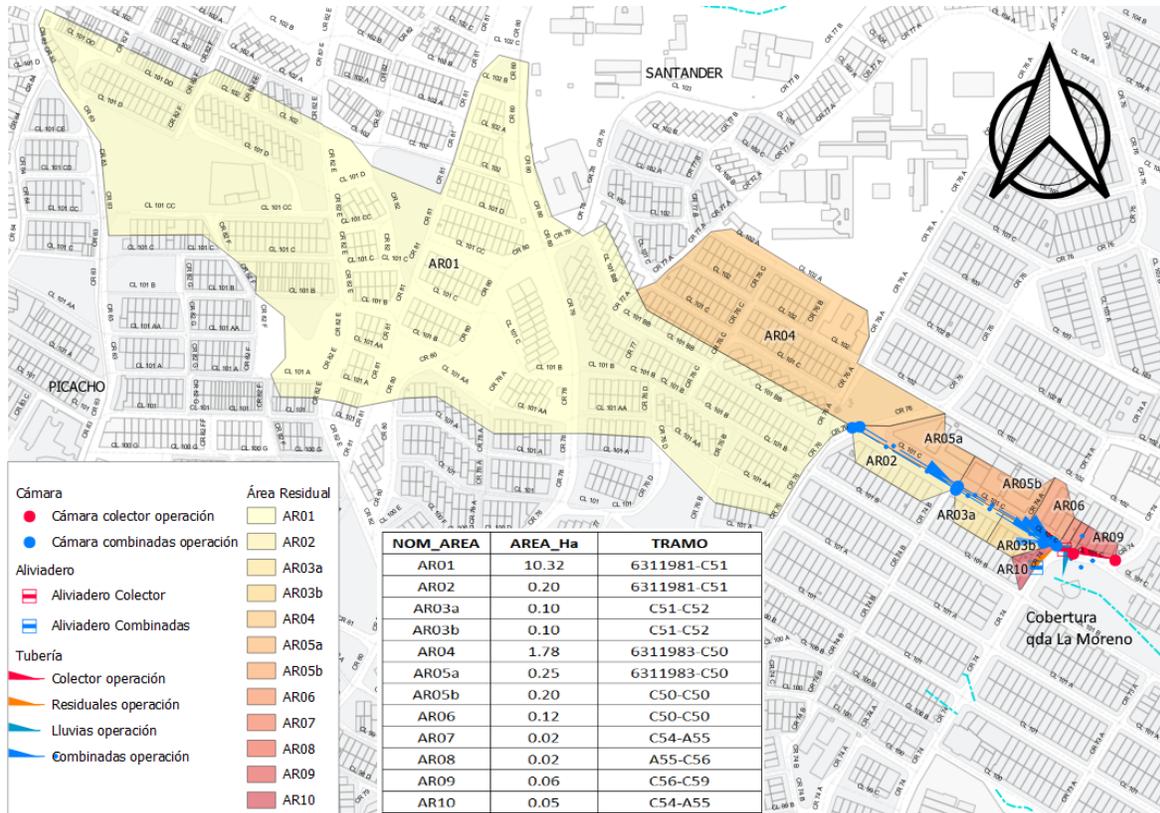
**Ilustración 18.** Áreas tributarias de aguas lluvias y residuales en el GPZN-1119 para evaluación hidráulica (QGIS EPM, 2021).

En principio el contratista definió las áreas tributarias a partir del trazado de redes de alcantarillado proyectadas y las existentes, además de las curvas de nivel de la información recopilada, se asume también que como la zona es en su mayoría urbanizada y hay poca cobertura vegetal, el área de aguas residuales y de aguas lluvias es la misma, en la ilustración 18 se expone la distribución de áreas.

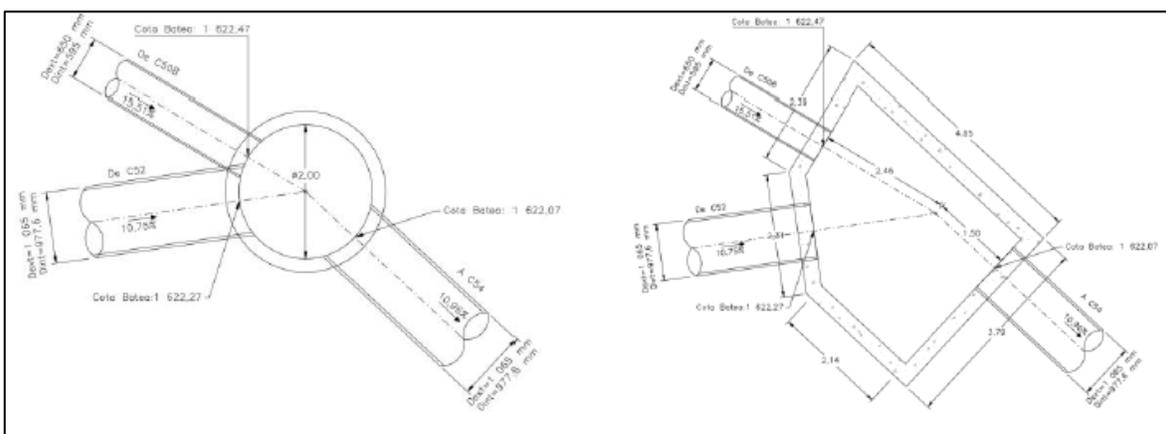
**Ilustración 19.** Comparación geometría entre estructuras de inspección para conexión de tramos proyectados C53. Cámara circular de D=2,00m (izquierda) y Caja especial (derecha)(UT Redes S & E y Mejía Acevedo, 2021).

El planteamiento de la caja especial y los diámetros del contratista fueron expuestos previamente al diseño, dado que se presentaban dos situaciones relevantes para que el contratista pudiera avanzar con el diseño, en principio cuando se empezaron a realizar los cálculos variando el diámetro de las tuberías para identificar el indicado que cumpliera con todos los criterios de diseño de las normas se encontró que los tramos C51-C51B-C52 cumplían los requisitos de capacidad con el diámetro interno de 1054 mm, este diámetro de tubería no se encuentra en los ítems precisables de pago para diseño por lo que se solicitó realizar la evaluación de diámetros menores y que puedan cumplir la capacidad de transporte del flujo, el contratista realizó el cálculo y determinó interno de 97,6 mm, por otro lado, en el planteamiento de la caja especial el contratista manifestó que la geometría circular de las cámaras de inspección, el alineamiento de las tuberías y su diámetro no permite la implementación de estas ver ilustración 19 ni usando el diámetro máximo de cámara circular de 2m, por lo que optó por una caja especial con una geometría no convencional.

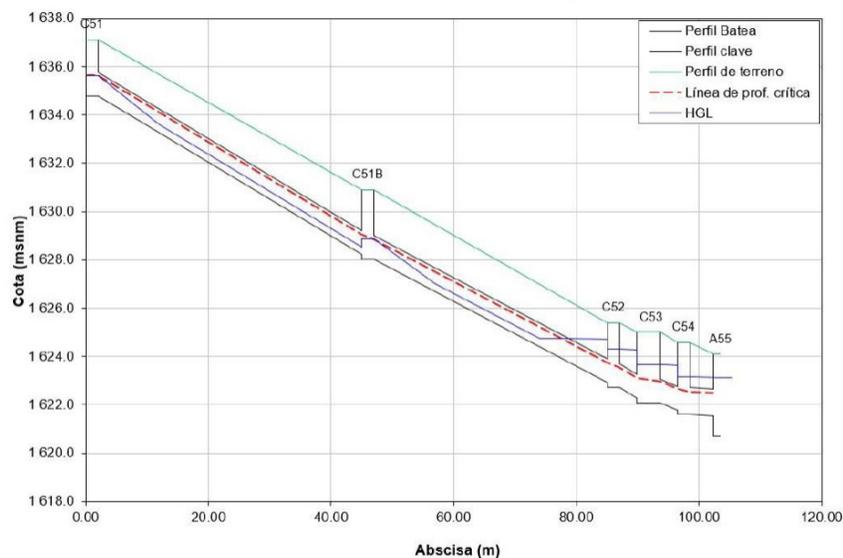
**Ilustración 20.** Perfil hidráulico de los tramos diseñados C51-C51B-C52-C53-C54 (Control desde la tubería de excesos)(UT Redes S & E y Mejía Acevedo, 2021).

En los cálculos del contratista se evalúa nuevamente la capacidad hidráulica del aliviadero tipo cañuela elevada, los tramos que conectan al colector norte de la quebrada La Moreno y el tramo que descarga el caudal de excesos a la cobertura de la quebrada La Moreno, encontrando que aunque los tramos diseñados transportan el caudal de diseño se podría presentar un remanso desde el tramo A55-BOT1 (tramo descarga a la quebrada) hacia el aliviadero A55 y desde este a los tramos C54-A55, C53-C54, C52-C53 Y C50-C53, por el control de orificio que se genera en el aliviadero, aun así en caso de que pase un fenómeno externo de precipitación la red tiene la capacidad de almacenar temporalmente caudal sin que presente botada de tapas en las cámaras de inspección, el perfil de flujo de los tramos diseñados se presenta en la ilustración 20 y 21, debido a que el aliviadero A55 y los tramos de salida a la cobertura BOT1 se encuentran por fuera del alcance del GPZ la situación mencionada anteriormente se puede presentar en tiempos de lluvia.

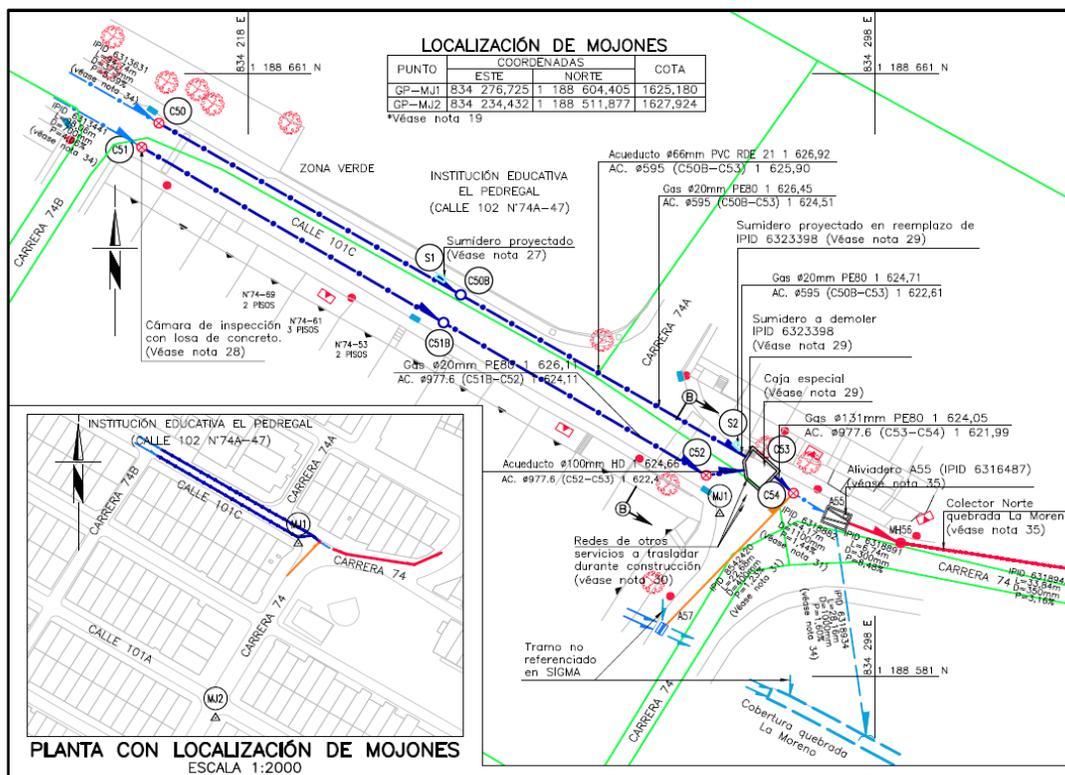
**Ilustración 22.** Plano en planta versión 2 del trazado diseñado para el GPZN-1119(UT Redes S & E y Mejía Acevedo, 2021).

Gráficamente el trazado y la posición de las cámaras y sumideros se presentan en la ilustración 22 y en la ilustración 23 se puede apreciar la profundidad de la tubería de alcantarillado combinado con otros servicios.
