Caracterización de las condiciones de saneamiento ambiental y morbilidad sentida de la comunidad del sector la carrilera de la vereda Yarumito del municipio de Barbosa y la calidad de sus nacimientos de agua para el año 2021.

**Universidad de Antioquia
Facultad Nacional de Salud Pública Héctor Abad Gómez
Medellín, Colombia
2022**

Trabajo de grado para optar al título de Administrador en Salud con énfasis en Gestión Sanitaria y Ambiental

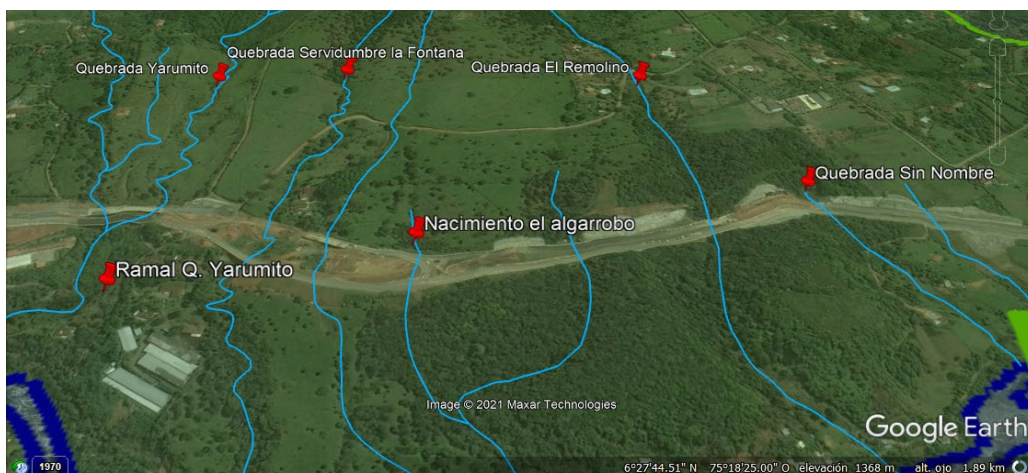
Figura 8. Doble calzada Barbosa- Puerto Berrio, sector la carrilera, Vereda Yarumito, Barbosa, 2021.

La zona de influencia esta bañada por varios cuerpos de agua en su mayoría y en orden de importancia de orden uno y dos. Estas quebradas en su mayoría son de longitud corta. Uno de los hallazgos fue la construcción de la doble calzada Barbosa-Puerto Berrio que genera arrastre de residuos sólidos como, empaques de alimentos, plásticos, latas y envases de pintura, jabón entre otros, residuos líquidos como, los lixiviados procedentes de los carros de recolección y animales muertos que al ser atropellados son arrastrados luego por las aguas lluvias. Esto termina contaminando las fuentes de agua (Figura 8).

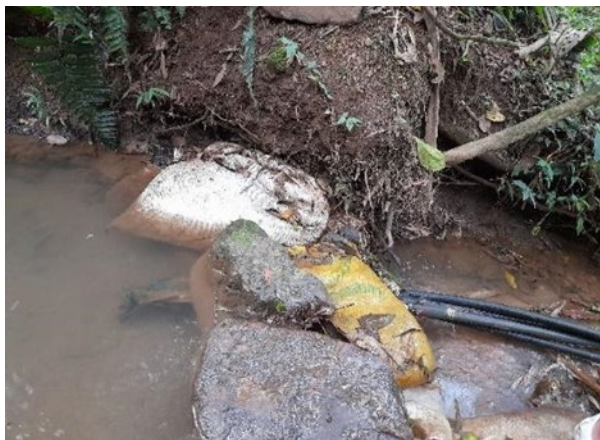
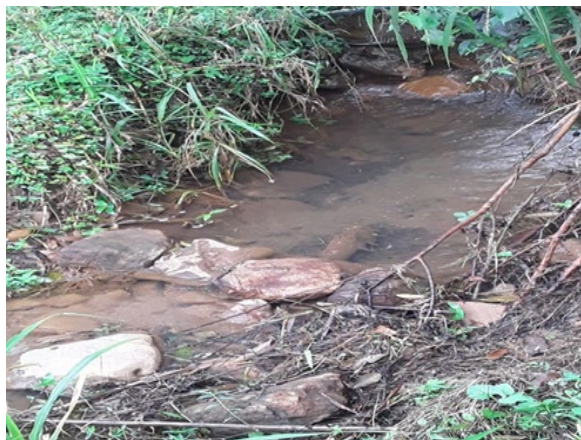
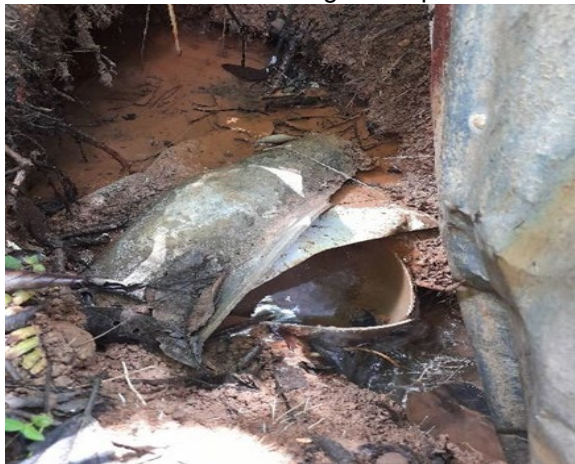
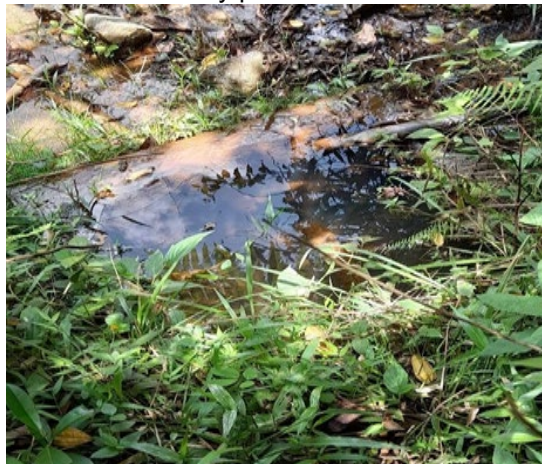
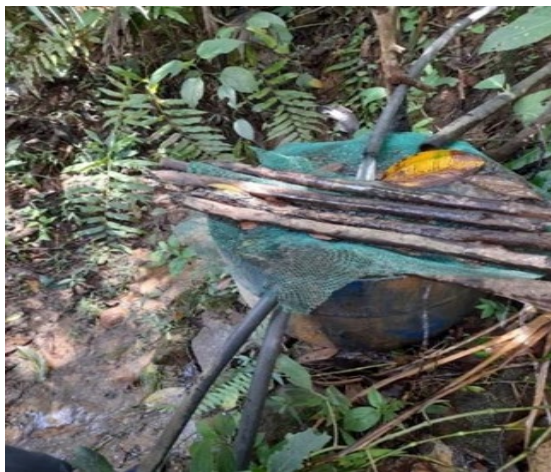
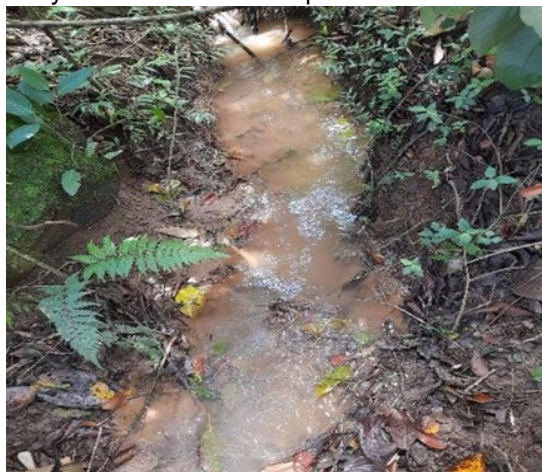
Figura 9. Factores de riesgos hallados en los sistemas de captación para la calidad del agua de las quebradas del sector la carrilera, Vereda Yarumito, Barbosa, 2021.

Riesgo de represamiento por el uso de costales y piedras

Uso de materiales como metales, plástico y cemento sobre las quebradas

Sistema rudimentario de captación

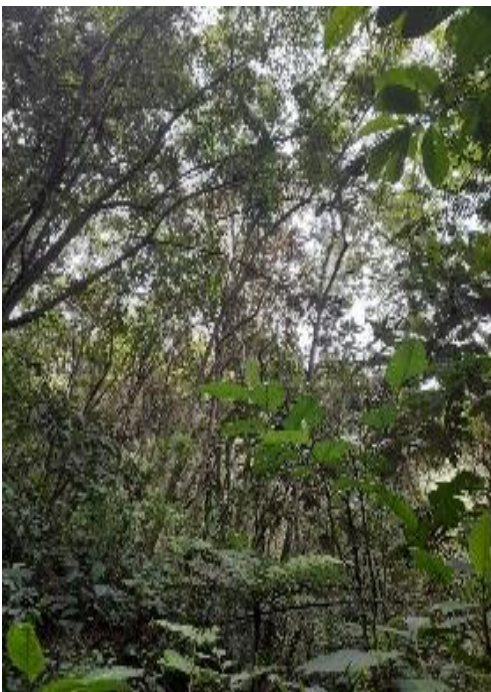
Figura 10. Vegetación y característica del agua de la Quebrada el Remolino, Vereda Yarumito, Barbosa, 2021

a) Vegetación de la zona

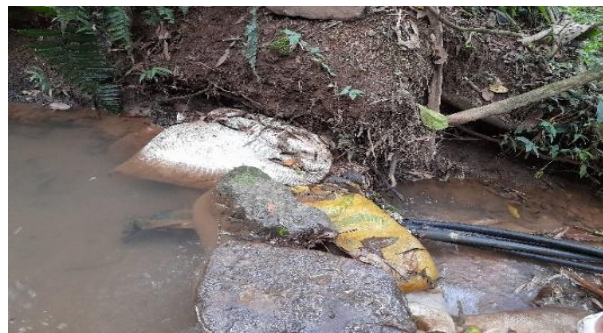
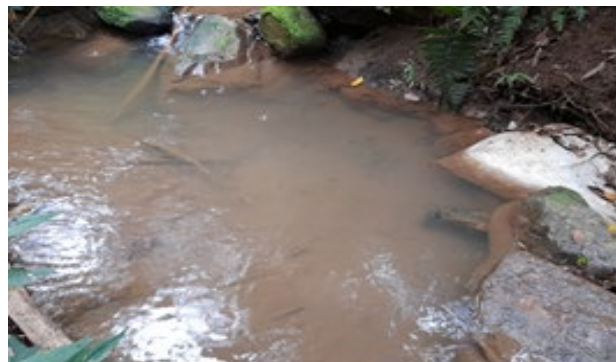
b) Bocatoma y Características del agua

Entre las actividades contaminantes presentes aguas arriba de la captación que alteran su calidad, está la presencia de una granja porcícola a pequeña escala y el vertimiento de 12 viviendas, de las cuales no se tiene certeza si cuentan con pozo séptico, el vertimiento se encuentra a 1345 msnm en las coordenadas 6,4645297 - 75,2984650. Se vierte aguas residuales con alto contenido de materia fecal en la superficie del suelo a 12 metros aproximados de distancia de la quebrada, afectando de forma directa su calidad.

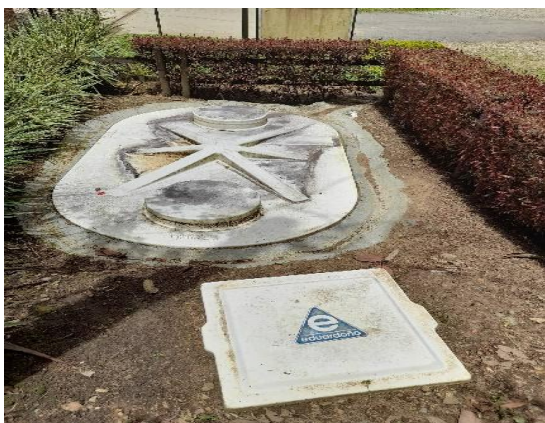
Contaminación del suelo, presencia de vectores

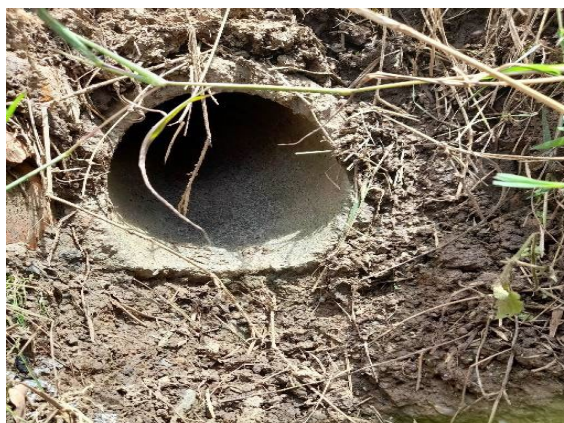
Pozo Séptico a borde de la quebrada

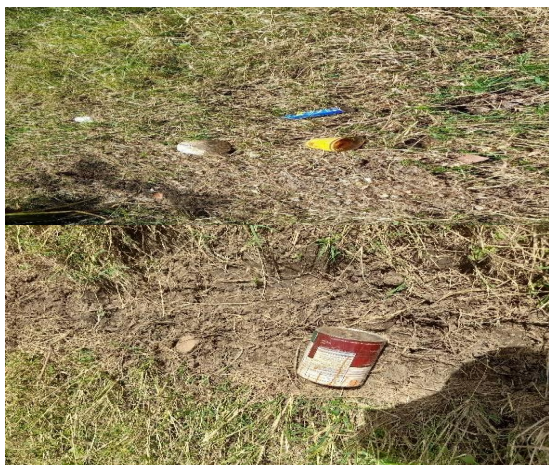
Arrastre de agua lluvias con presencia de residuos solidos

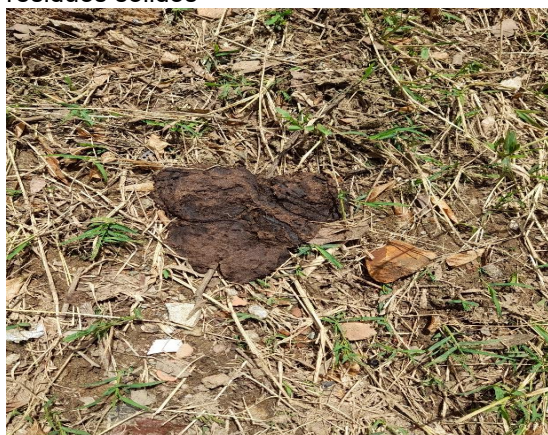
Estiércol de ganado cerca a la quebrada

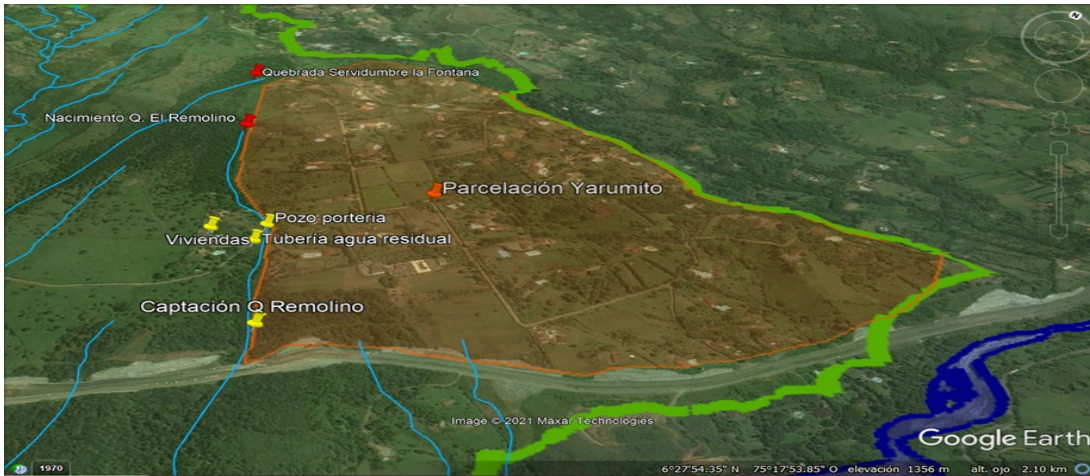
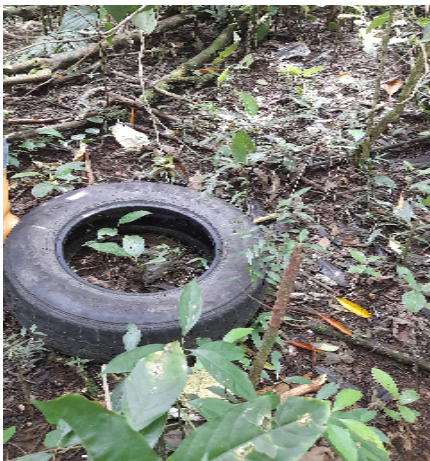
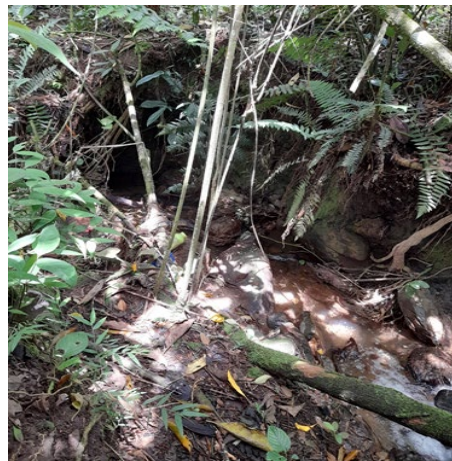
Figura 13. Georreferenciación de fincas cercanas y residuos aguas arriba del punto de captación, Quebrada el Remolino, Vereda Yarumito, Barbosa, 2021.

Aguas arriba de la captación se encuentran también viviendas tipo fincas de recreación y descanso donde se evidencia una inadecuada disposición de residuos sólidos que terminan en la quebrada, entre los que se encontraron, llantas, plásticos, y residuos ordinarios. Por la densidad de los residuos, se encontró acumulación aguas abajo observándose disminución de la velocidad del flujo del agua y represamiento. Adicionalmente, se desconoce si las fincas vierten sus aguas residuales en la quebrada, sin embargo, algunos habitantes manifestaron vertimientos de aguas residuales provenientes del vaciado o lavado de las piscinas, de caballerizas y otras actividades realizadas en las fincas de recreo. A continuación, se presenta un mapa donde se evidencia la cercanía de estas a la quebrada (Figura 13).

Área de la parcelación Yarumito ubicada aguas arriba de la quebrada

Presencia de residuos sólidos generados por la parcelación

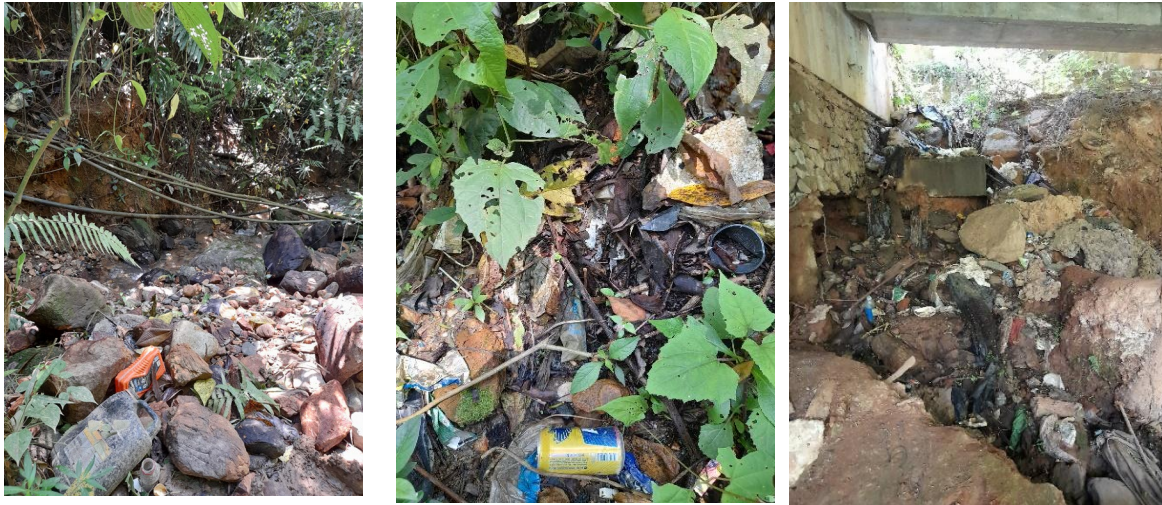
Figura 14. Residuos Sólidos de la doble calzada Barbosa – Puerto Berrio, Vereda Yarumito, Barbosa, 2021.

En las actividades contaminantes aguas abajo del punto de captación está la canalización de aguas lluvia de la autopista, que arrastra una gran cantidad de residuos sólidos y líquidos que terminan depositados en la quebrada, punto crítico ubicado en las coordenadas $6^{\circ}27'43.48''N$, $-75^{\circ}17'48.37''O$. Se observó amenazas potenciales para la pérdida progresiva de la cobertura vegetal, proliferación de vectores, malos olores y deterioro de ecosistemas, a su vez, un serio problema para el represamiento de caudales generando desbordamientos e inundaciones que afectarían a las familias aledañas (Figura 14).

*Residuos ubicados bajo puente de la doble calzada y vegetación aledaña a la quebrada

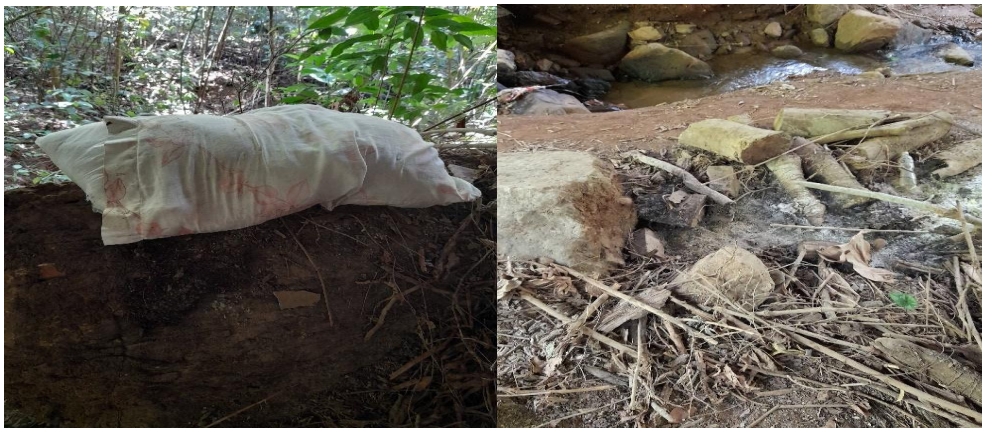
Figura 15. Asentamiento de habitantes de calle, Quebrada el Remolino, Vereda Yarumito, Barbosa, 2021.

También se observó asentamiento temporal de habitantes de calle bajo el puente de la autopista, siendo un riesgo de contaminación del agua por materia orgánica producto de aseo personal y necesidades fisiológicas (Figura 15).

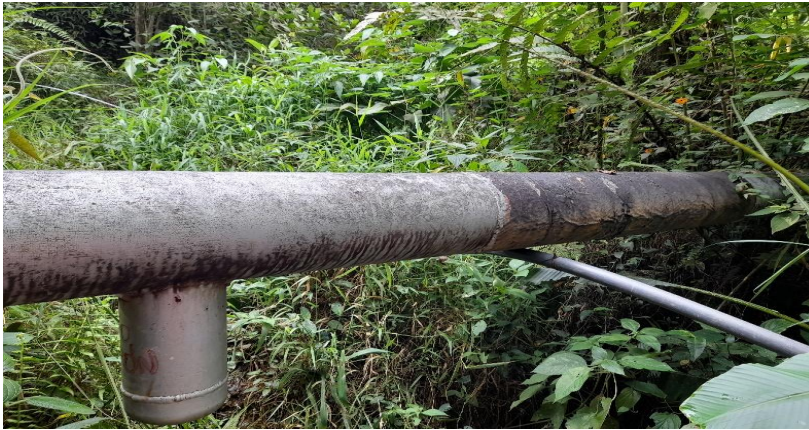
Figura 16. Transporte de hidrocarburos empresa Transmetano, Quebrada el Remolino, Barbosa, 2021.

Adicionalmente se observó el transporte de hidrocarburos de la empresa Transmetano ubicado sobre la quebrada en las coordenadas geográficas 6,462756 –75,296987 a una altura de 1280 msnm. Para el año 2014 la comunidad manifestó derrame de

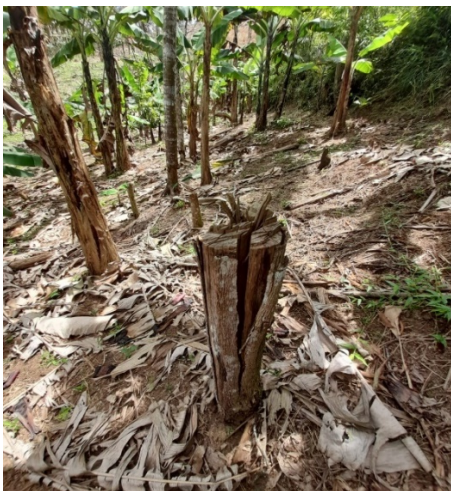
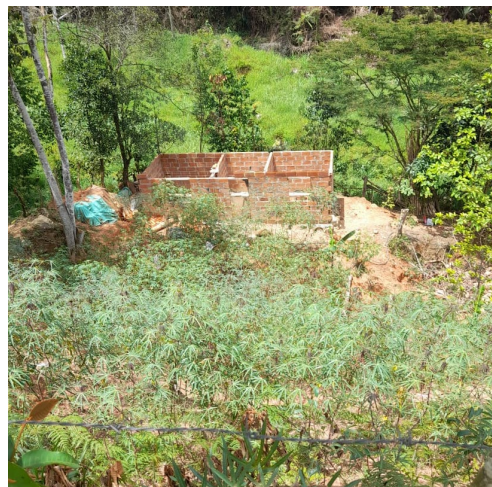
Figura 17. Tala de árboles y construcción de viviendas, Quebrada el Remolino, Vereda Yarumito, Barbosa, 2021.

También, se encontró aguas abajo varias viviendas construidas en las laderas de la quebrada y otras que están en proceso de construcción, 2 de las viviendas cuentan con tanques sépticos sin tratamiento, ubicados a las orillas donde el efluente que se filtra en el suelo llega directamente a la quebrada. Otra actividad encontrada es la tala de árboles y cambio de flora nativa por cultivos de plátano, yuca, entre otros (Figura 17).

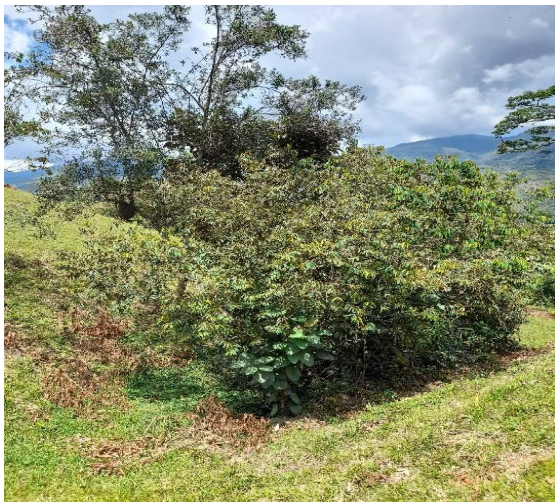
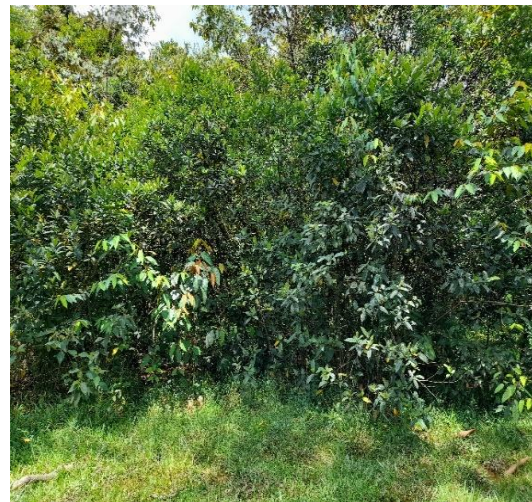
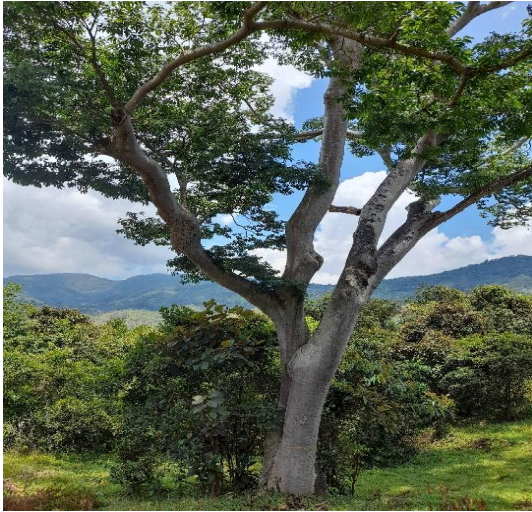
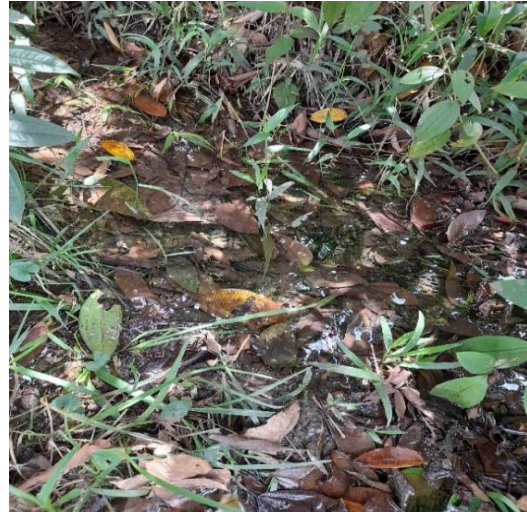
Figura 18. Zona del Nacimiento de la quebrada el Algarrobo, Vereda Yarumito, Barbosa, 2021.

Nacimiento de agua y presencia del humedal

Zona de formación del cauce de agua

Zona del humedal

Característica del agua del nacimiento

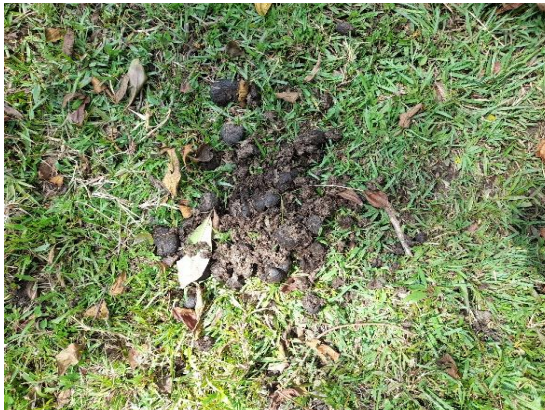
Figura 19. Desechos orgánicos en el nacimiento el Algarrobo, Vereda Yarumito, Barbosa, 2021.

Las actividades contaminantes presentes en el lugar del nacimiento del agua son la ganadería a baja escala de vacuno y equino. El tipo de contaminante generado son excretas que están presentes en el humedal y en los alrededores del nacimiento. Esto provoca impactos ambientales negativos alterando los nutrientes del suelo y alterando la calidad del agua del agua (Figura 19).

Estiércol en el humedal

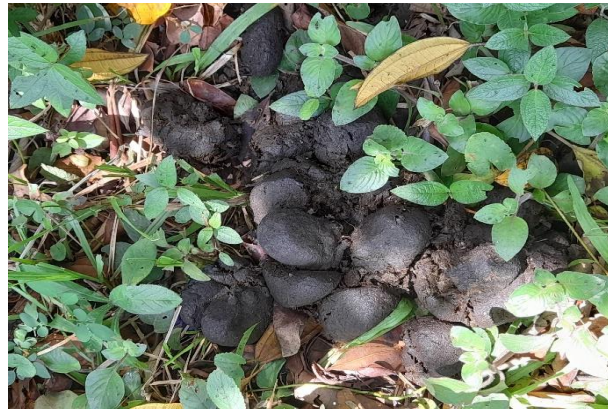
Estiércol cercano a la quebrada

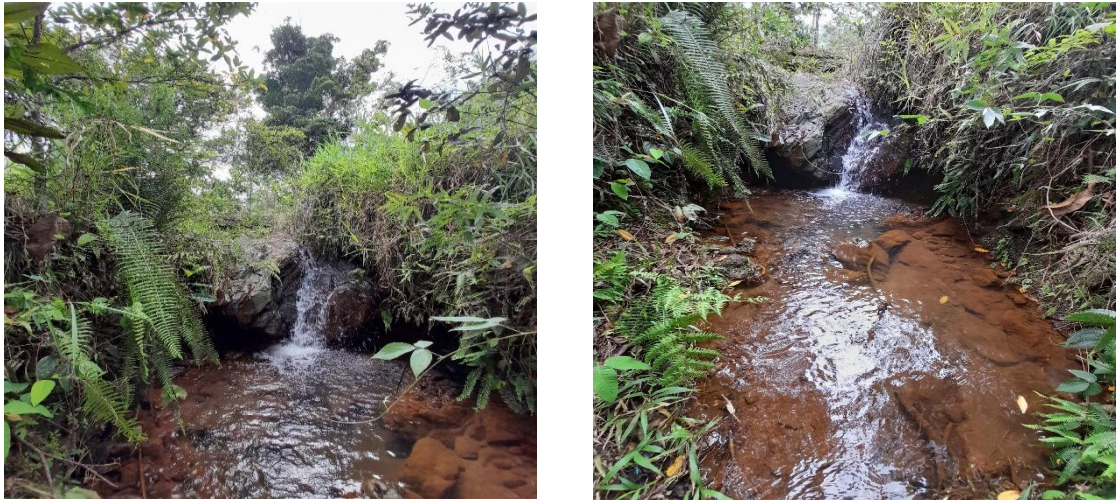
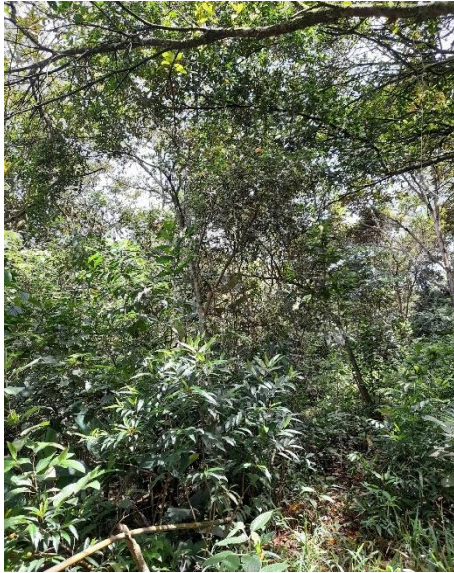
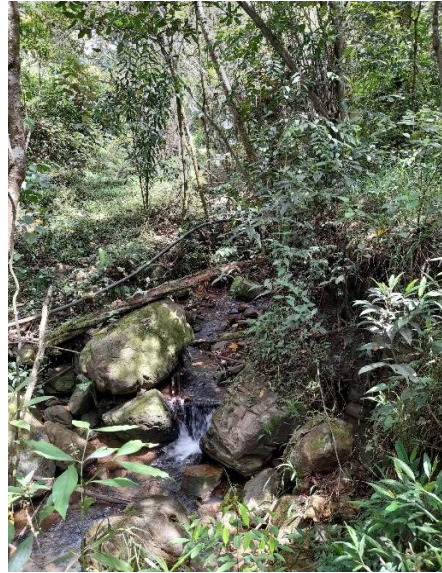
Figura 20. Características físicas del área de la Quebrada Servidumbre la Fontana, Vereda Yarumito, Barbosa, 2021.

El afluente se encuentra en una zona con abundante pasto y poca vegetación no densa, con presencia de arbustos, helechos y árboles pequeños. La quebrada se encuentra a 2 metros aproximadamente por debajo del nivel del suelo en su zona media, el agua es clara y se percibe un olor suave a materia orgánica en degradación, hay presencia de rocas y arena en el fondo de la quebrada y se observa un buen caudal. En la parte media-baja de la quebrada la vegetación es más densa con presencia de árboles grandes y pequeños, helechos y plantas medianas, la quebrada en esta parte se encuentra a 10 metros aproximadamente debajo del nivel del suelo (Figura 20). La captación no cuenta con estructura de bocatoma y se ubica en las coordenadas 6,4605066 -75,3011687 a 1312 msnm. De esta quebrada se surten 7 viviendas del nacimiento de agua y 10 viviendas de la parte baja de la quebrada.

Característica de la quebrada y el agua antes de la captación

Características de la quebrada en la parte media- baja

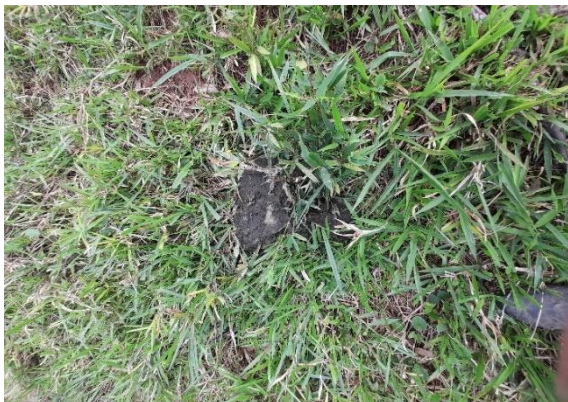
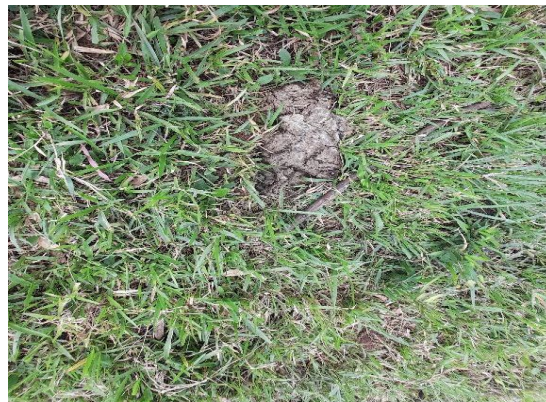
Figura 21. Presencia de estiércol bovino fresco y viejo, Quebrada Servidumbre la Fontana, Vereda Yarumito, Barbosa, 2021.

Aguas arriba y en la zona de captación, se observó actividad ganadera ocasional, con mayor presencia de estiércol de bovino en las zonas verdes cercanas a la quebrada contaminando el afluente y la alterando la composición del suelo (Figura 21).

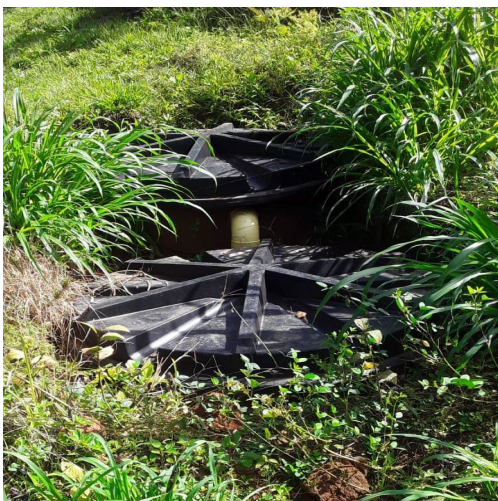
Figura 23. Pozo séptico cercano a la Quebrada Servidumbre la Fontana, Vereda Yarumito, Barbosa, 2021.

Por último, se observó cerca al punto de captación, el tratamiento y disposición de las aguas residuales de dos viviendas que pertenecen a un predio privado. Esta actividad cuenta con trampa de grasas y pozo séptico ubicada a 26 metros aproximadamente de la quebrada en un terreno inclinado, en las coordenadas 6,4605220 -75,3009330. El efluente resultante después de un tratamiento primario se infiltra en el suelo cerca a la quebrada y el punto de captación (Figura 23).

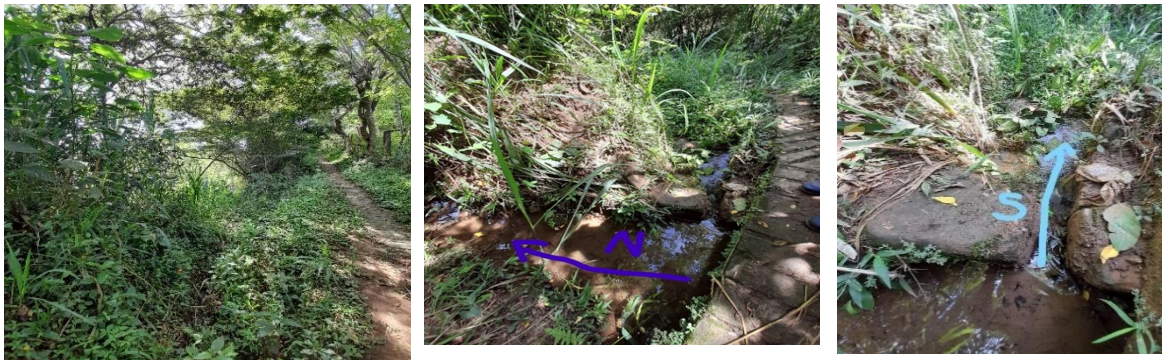
Figura 25. Vegetación y divisiones norte y sur aguas abajo de la Quebrada Yarumito, Vereda Yarumito, Barbosa, 2021.

en proceso de degradación, arena y se observa poco caudal. El agua es clara, sin mal olor y sabor (percepción organoléptica) (Figura 25).

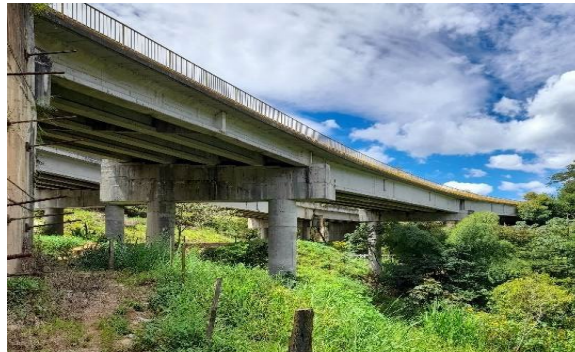
Figura 26. Doble calzada Barbosa- Pradera, sobre la Quebrada Yarumito, Vereda Yarumito, Barbosa, 2021.

Las actividades contaminantes que se observaron fueron las más cercanas a ambas divisiones de la quebrada Yarumito, las cuales son el arrastre de residuos y sedimentos debido a la canalización de aguas lluvia proveniente de la doble calzada (Figura 26) y la ganadería esporádica con la presencia de estiércol. Estas se generan aguas arriba de los puntos de captación, los cuáles afectan el suelo, la vegetación, las características naturales de la fuente y proliferación de vectores.

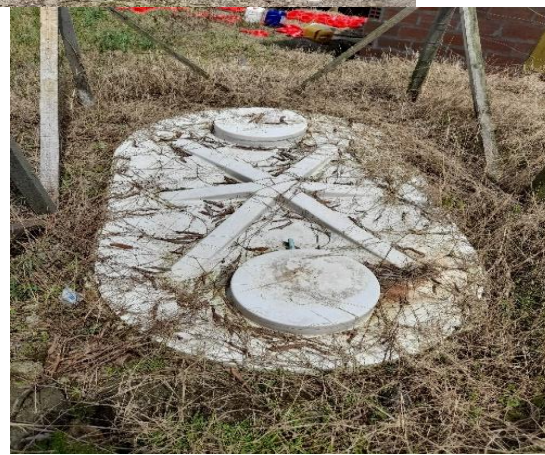
Figura 27. Granja avícola y tratamiento de agua residuales, Vereda Yarumito, Barbosa, 2021.

Se encontró, además, que aguas arriba de la captación de la división norte existe una granja avícola la cuál consta de 8 galpones con un total de 85.000 pollos de engorde. La granja cuenta con tratamiento de agua residuales, disponen de trampa de grasas y pozo séptico, adicionalmente se le realiza tratamiento al efluente y de ahí el agua pasa a través de tubería debidamente enterrada hasta desembocar en el río Medellín. A pesar de que el vertimiento no se realiza directamente en la división norte, se considera esta actividad productiva como un potencial de contaminación, ya que se pueden presentar contingencias (desbordamientos, derrames, inadecuado funcionamiento del pozo séptico), daños u otros inconvenientes que lleguen a afectar el afluente (Figura 27).

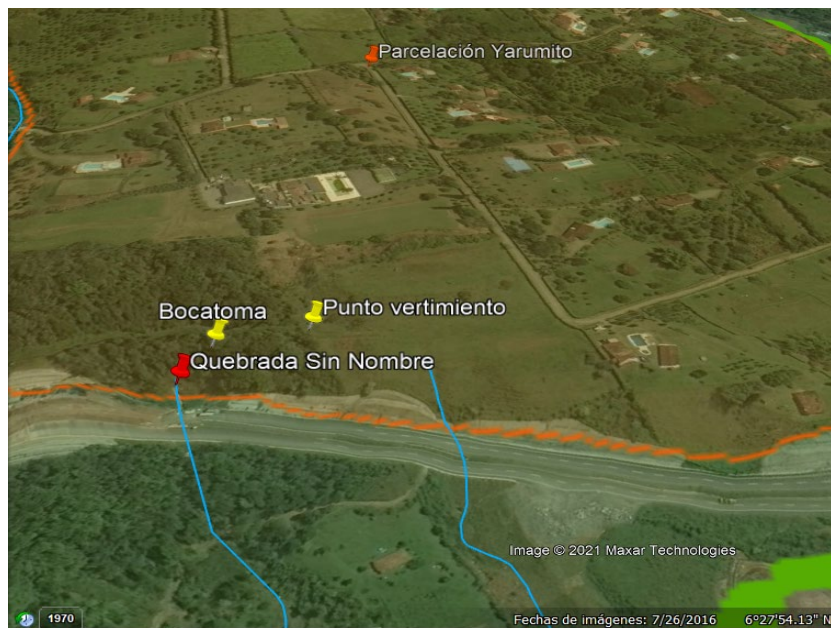
Figura 29. Punto de vertimiento fincas de recreo de la parcelación Yarumito, Quebrada Sin Nombre, Vereda Yarumito, Barbosa, 2021.

Las actividades contaminantes encontradas en la parte superior del nacimiento son: Zona residencial con fincas de recreo para un total de 53 fincas (Figura 29) y un vertimiento proveniente de una actividad piscícola , por medio de un tubo de PVC de 10 cm de diámetro que llega enterrado y sale a la superficie a unos 48 metros aproximadamente de distancia vertical del nacimiento de agua. Este vertimiento es proveniente de actividad piscícola (Figura 30).

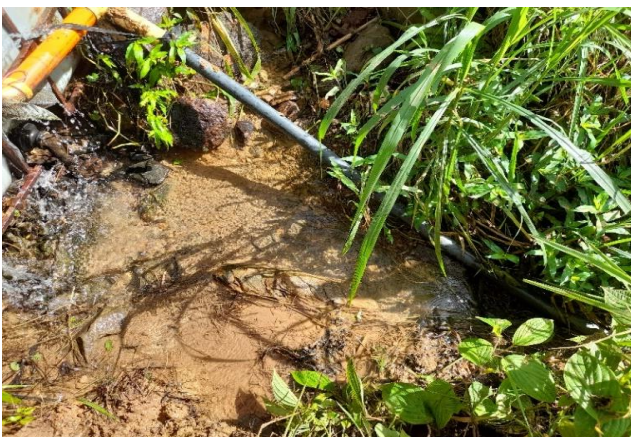
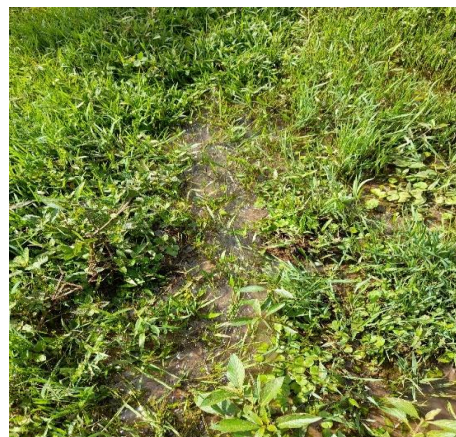
Figura 31. Características de la parte media y baja de la Quebrada Sin Nombre, Vereda Yarumito, Barbosa, 2021.

En el punto medio de la quebrada se observa presencia de mucho pasto, en la parte baja la quebrada se infiltra en el suelo formando una zona húmeda y lagunosa (Figura 31), se realizan actividades de agricultura y ganadería, donde se hace uso esporádico de agroquímicos y se observa presencia de estiércol. Además, hay presencia de un pozo séptico a 32 metros aguas debajo de la captación y a 12 metros de la quebrada aproximadamente con posibles problemas de desbordamiento ya que no se le realiza mantenimiento hace varios años. Esto potencialmente puede afectar la calidad del agua en el lugar de la segunda captación (Figura 32).

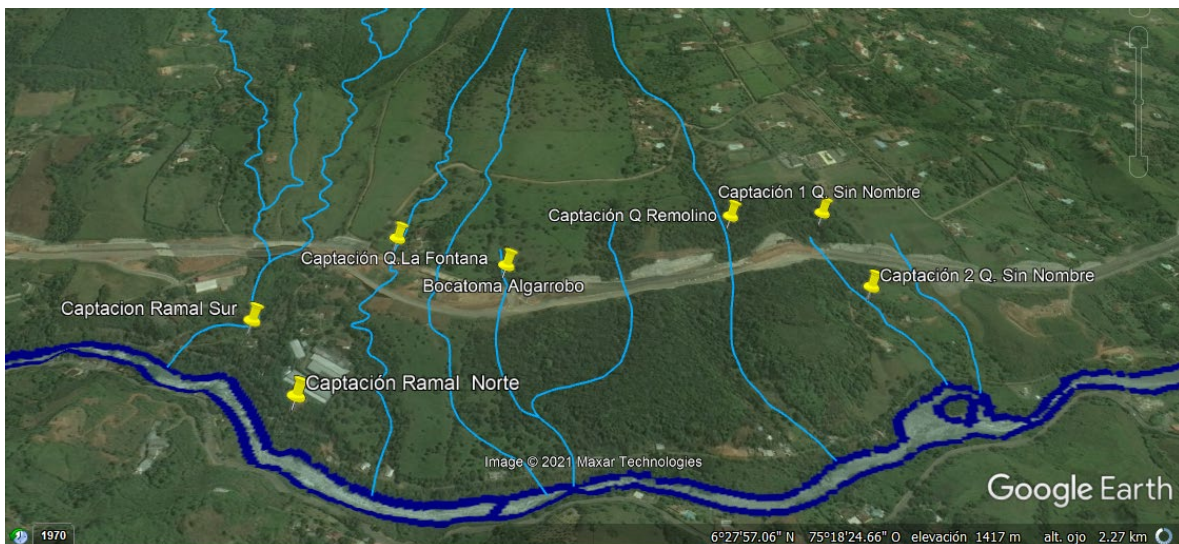
Figura 33. Captaciones realizadas en los diferentes cuerpos de agua, Vereda Yarumito, Barbosa, 2021.

Para el abastecimiento de agua cada vivienda realiza la captación directa en los cuerpos de agua ya sea de manera individual o de forma grupal (Figura 33). A continuación, se describe brevemente la captación que posee cada uno de los cuerpos de agua, las características del sistema y el caudal calculado con el método volumétrico con un recipiente de 5 Litros y tomando el tiempo en 3 momentos. (Resumen en la tabla 6):

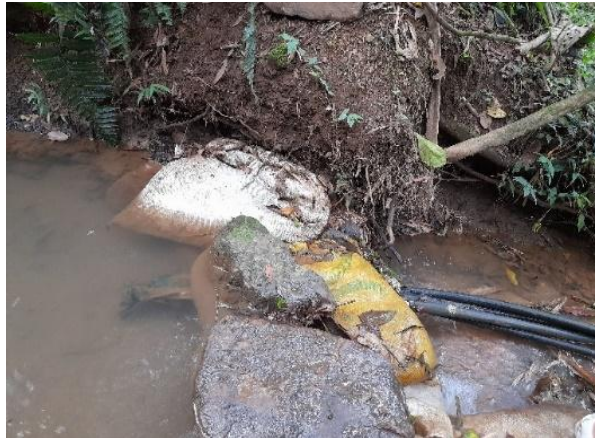
Figura 34. Sistema de captación Quebrada el Remolino, Vereda Yarumito, Barbosa, 2021.

Captación

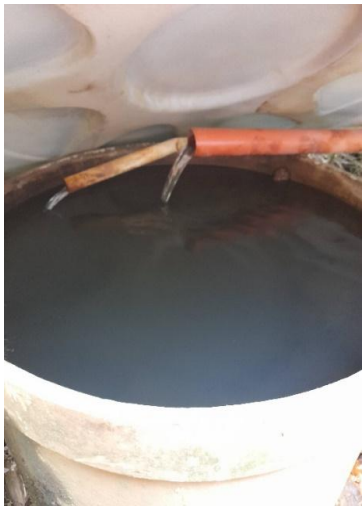
La captación (Figura 34) se realiza a partir de un represamiento que se construye con tierra, piedras y costales rellenos de arena, esto permite elevar el nivel del agua para conducirla por 4 tuberías de una pulgada, provistas de una malla a la entrada del agua, hasta el primer tanque de almacenamiento ubicado en las coordenadas geográficas 6,462756 – 75,296987 a 1295 msnm. Este primer tanque de almacenamiento es cubierto y tiene la manguera de salida hacia el segundo tanque de almacenamiento, la tubería de rebose, la manguera de limpieza y dos tuberías de entrada. El segundo tanque de almacenamiento está ubicado en las coordenadas 6,461206 – 75,296486 a 1262 msnm y dispone también de los elementos mencionados, como, tuberías de entrada, rebose y de

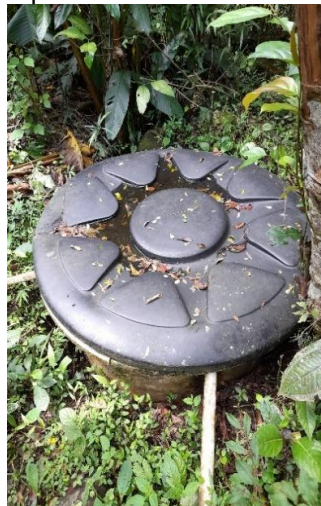
Tanque de almacenamiento 1

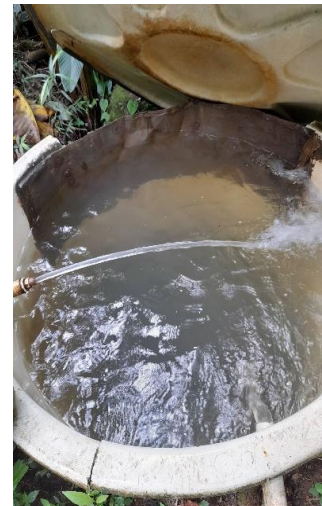
Tanque de almacenamiento 2

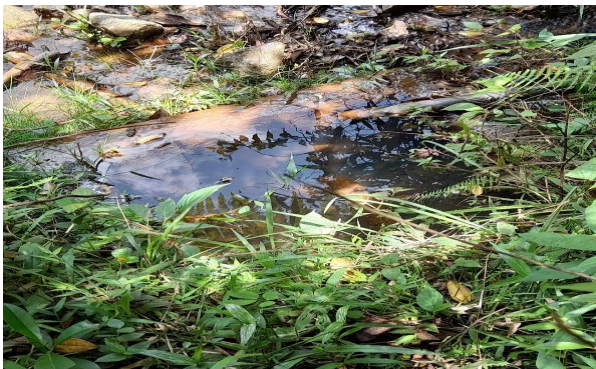
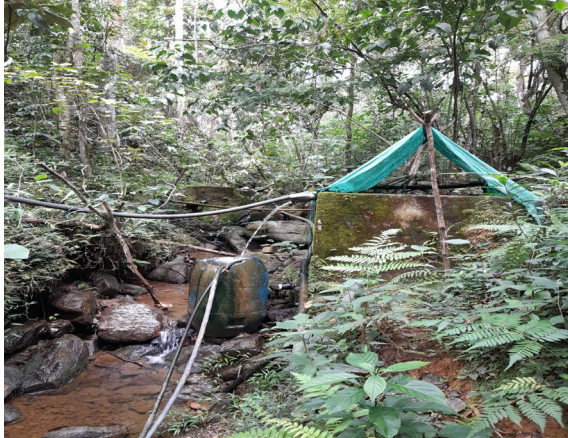
Figura 35. Captación y almacenamiento Nacimiento el Algarrobo, Vereda Yarumito, Barbosa, 2021.

La captación (Figura 35) se realiza cercana al nacimiento de la quebrada por medio de una estructura de muro o tabique cerrando la zona para permitir que contenga el agua, con una capacidad de 150 litros (bocatoma) de allí, se conduce por manguera de dos pulgadas hacia los 2 tanques de almacenamiento en concreto ubicados en las coordenadas 6,45885393 – 75,29773012, un tanque es para 2 viviendas y el otro para 3

Tanque de almacenamiento 1 y captación del sobrante

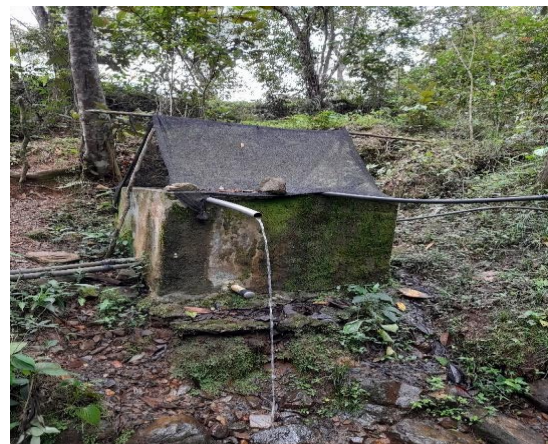
Tanque de almacenamiento 2

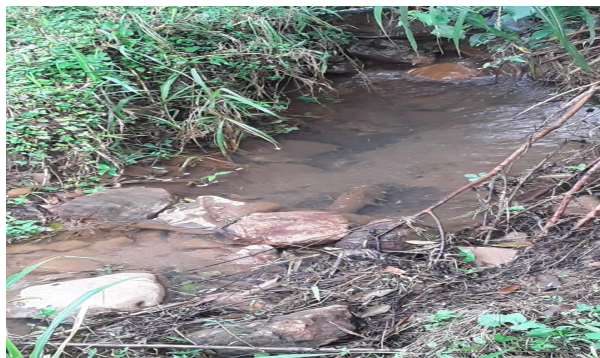
Figura 36. Sistema de abastecimiento Quebrada Servidumbre la Fontana, Vereda Yarumito, Barbosa, 2021.

La captación (Figura 36) se realiza en un punto intermedio de la quebrada, no posee estructura física, solo está adecuado el medio natural con piedras o rocas para represar el agua y conectar desde allí una manguera de 3 pulgadas, dispuesta con una malla evitando la entrada de sólidos.

Zona de Captación

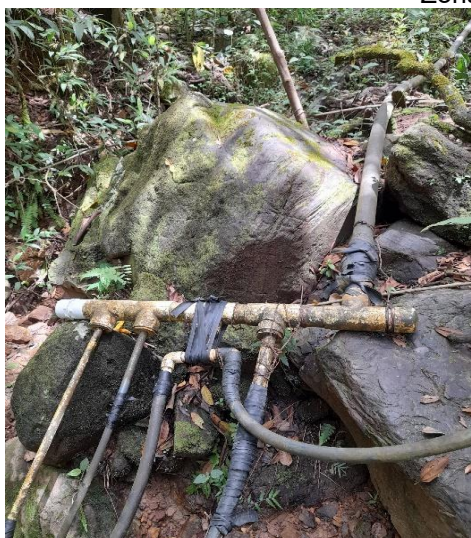
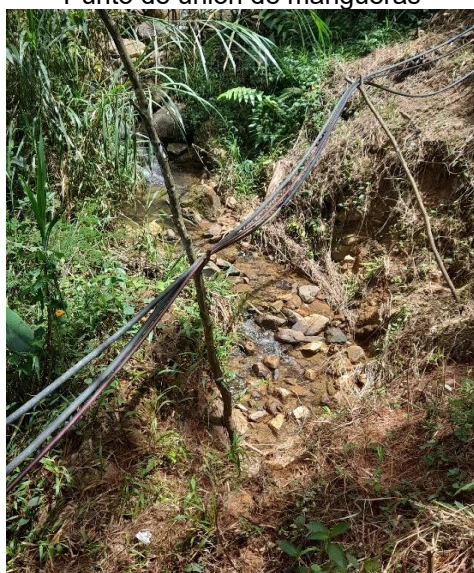
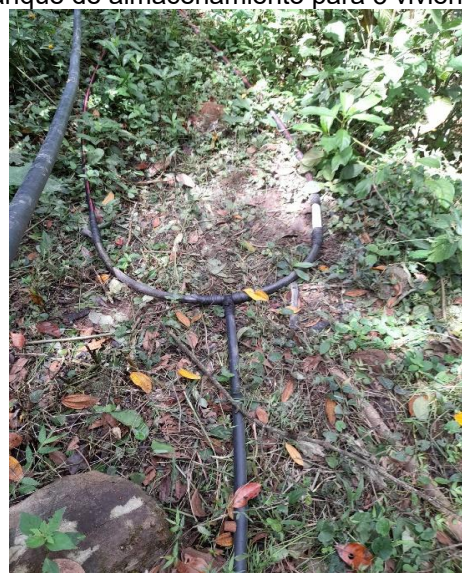
Punto de unión de mangueras

Tanque de almacenamiento para 3 viviendas

Mangueras utilizadas para la distribución

Punto de división para 2 viviendas

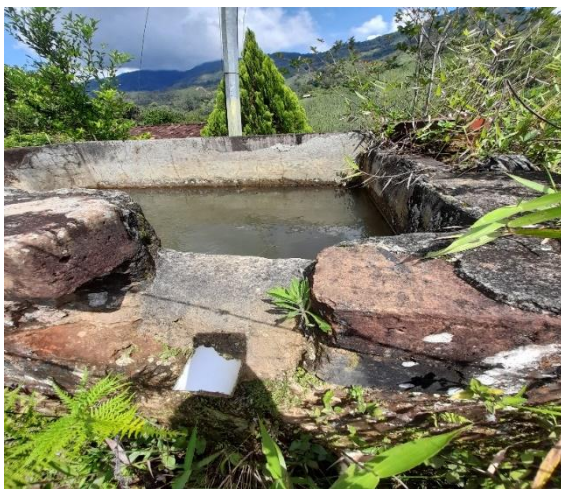
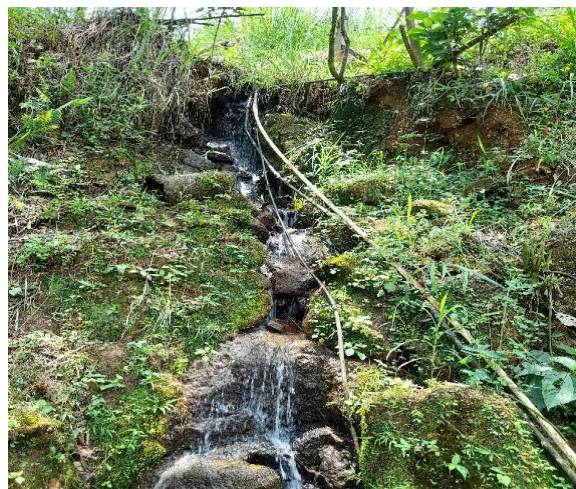
Figura 37. Punto de captación de ambas divisiones aguas abajo de la Quebrada Yarumito, Vereda Yarumito, Barbosa, 2021.

a) Punto de captación división sur

b) Punto de captación división norte

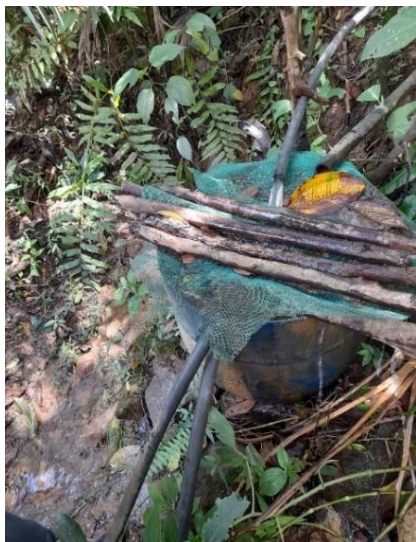
La captación se hace se hace en dos puntos, en el nacimiento (afloramiento del agua), (*Figura 38 a*) y en un punto medio de la quebrada (*Figura 38 c*) . En el afloramiento del agua ubicado a 1295 msnm en las coordenadas 6,4637048 -75,2959732 se observa una zona de excavación poco profunda que permite elevar el nivel del agua, esta zona está cubierta por un panel metálico para evitar caída de material vegetal dentro del afloramiento de agua. De allí se conduce el agua por medio de manguera a un balde pequeño de plástico de 20 litros cubierto con una malla, esto siendo la técnica de captación. Esta captación tiene una salida que conduce a un tanque de almacenamiento (*Figura 38 b*) con capacidad de 1000 litros que dispone de mangueras de rebose, de salida y de limpieza. La manguera de salida de 2 pulgadas llega a un segundo tanque de almacenamiento de 1000 L de capacidad y de material de fibra de vidrio. Este tanque tiene dos mangueras de salida de 1, 1/2 y 2 pulgadas hacia dos viviendas que abastece.

a. Captación del agua en nacimiento

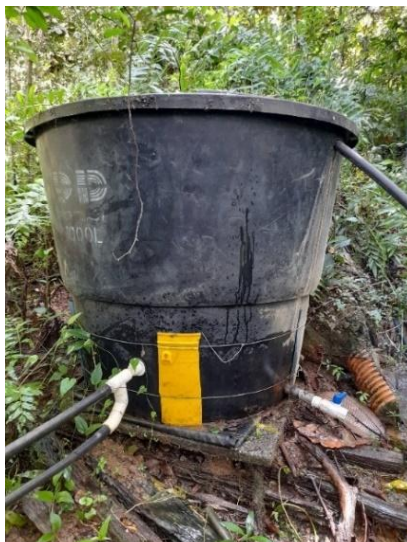
b. Tanque de almacenamiento 1 (Captación nacimiento)

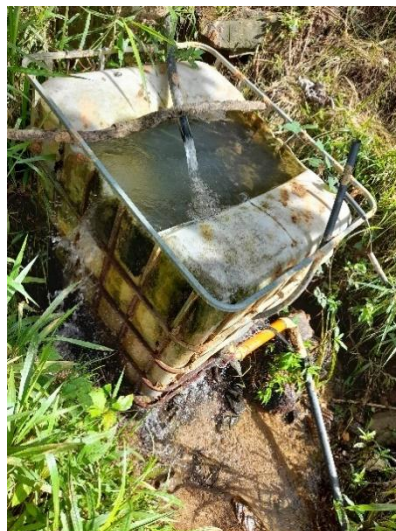
La captación en el punto medio de la quebrada está ubicada a 1242 msnm. La captación en este punto se realiza con manguera directamente en el afluente 20 metros arriba del tanque de almacenamiento ubicado en las coordenadas 6,4628007 -75,2949335, el tanque es de fibra de vidrio con capacidad de 1000 litros y surte de agua a 2 viviendas. Cuenta con 1 manguera de entrada y 1 de salida de 2 pulgadas, no tiene tapa y no tiene manguera de limpieza. El caudal calculado para esta quebrada fue de 1,01 l/s.

c. Tanque de almacenamiento 2 (Captación parte media)

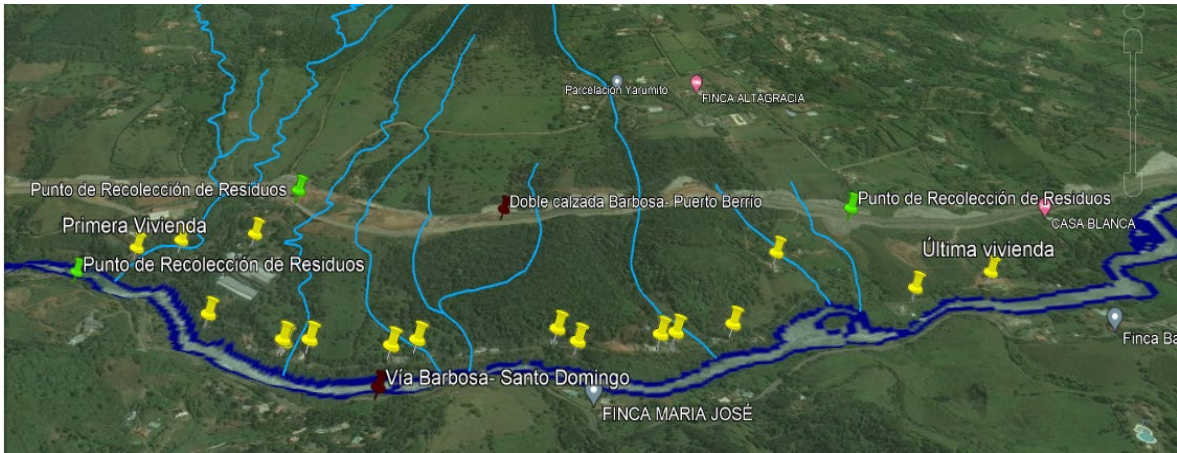
Figura 39. Ubicación de las viviendas respecto a los puntos de recolección de basuras, sector La Carrilera, Vereda Yarumito, Barbosa, 2021.

Se observó que las viviendas no están uniformemente distribuidas con respecto a las vías principales por lo que algunas se encuentran más distanciadas de los puntos de recolección y las condiciones del terreno no propician su desplazamiento. En la siguiente imagen se muestra la ubicación de las viviendas respecto a los puntos de recolección de los residuos.

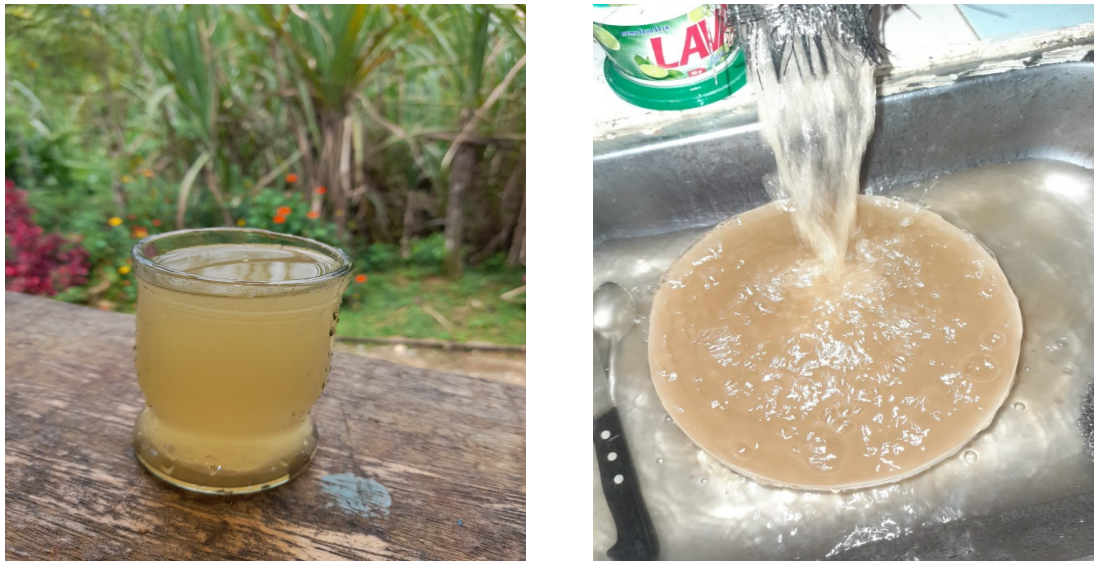
Figura 55. Características visibles del agua en temporada de invierno en el sector la carrilera de la vereda Yarumito, Barbosa, 2021.

Así mismo , para la turbiedad del agua como se expresó en resultados, lo obtenido mínimo fue de 18,7 UNT y el máximo de 43,6 UNT; se resalta que para la comunidad esta característica es persistente principalmente en invierno lo que lleva a la alteración del sabor, el color y el olor del agua (Figura 55) . Este parámetro, como se observó en las visitas de campo, es alterado por factores naturales como la erosión del suelo,

sedimentación de lodos, deslizamientos de tierra y altas precipitaciones, hallazgos similares fueron obtenidos en otros estudios (82,83), donde el agua actúa sobre rocas y sedimentos ocasionando erosión y son transportados a lo largo del cauce del río, estos elementos como arcillas, arena, fango, limo entre otros se combinan con el agua generando un cambio en su calidad. Sumado a esto, las actividades antrópicas en los usos del suelo, como la ganadería, la agricultura, la tala de árboles y la construcción producen efectos erosivos en el suelo (84).
