**Revisión y seguimiento al diagnóstico y optimización de redes de acueducto en el circuito
Porvenir y urgencia de alcantarillado en el barrio Belalcázar.**

Informe final de práctica para optar al título de Ingeniero civil

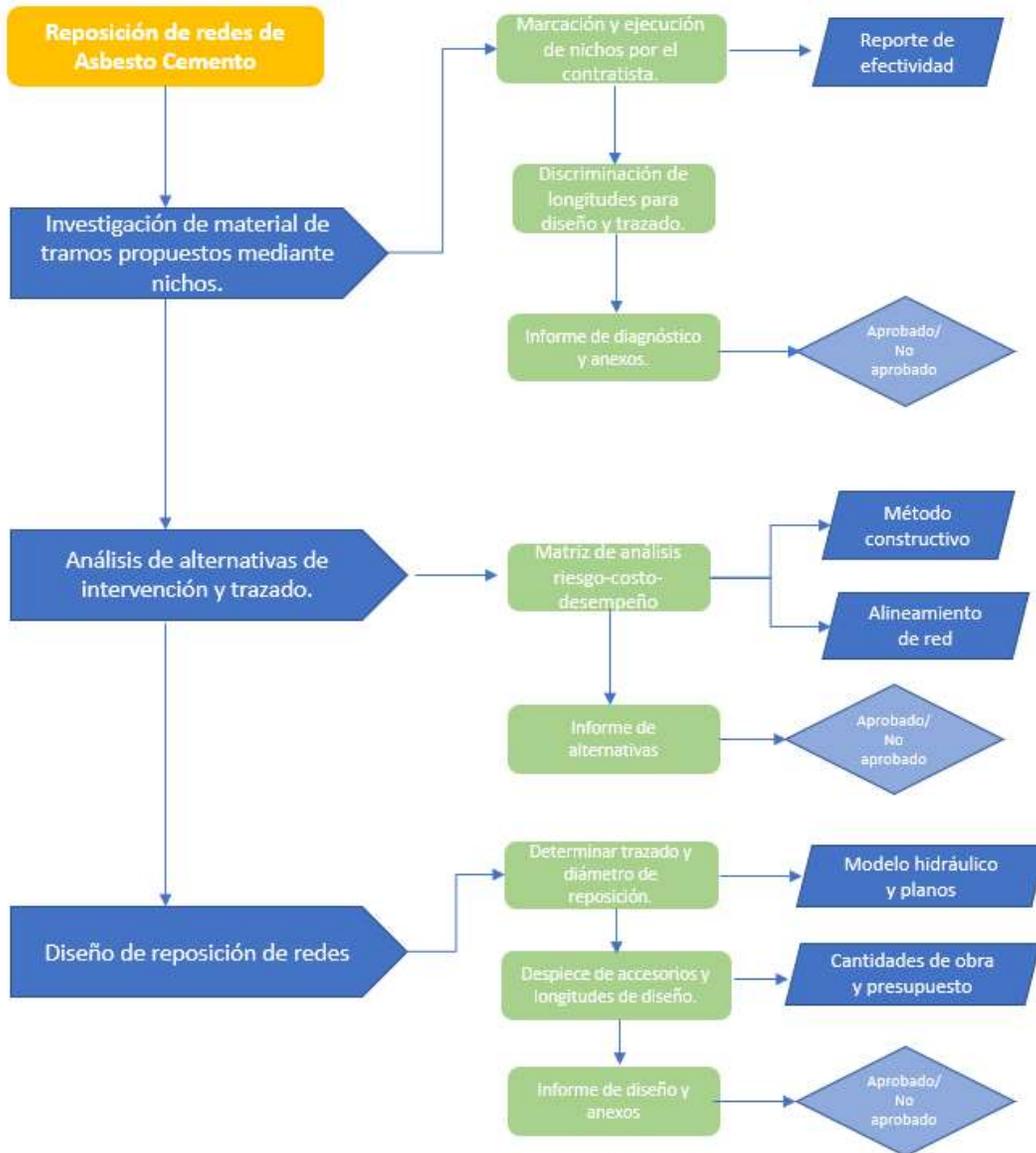
Ilustración 1. Metodología de diseño para la reposición de redes.

Para realizar el seguimiento a las actividades de diseño y previas a éste, hay que entender las actividades que desarrolló el contratista para la elaboración de entregas, además se le dio una trazabilidad a todas las dificultades o solicitudes que se fueron presentando durante la ejecución de diseño, en las ilustraciones 1 y 2 se muestran los diagramas de flujo que representan las actividades del contratista para la elaboración del diseño de los componentes de acueducto y alcantarillado de este contrato:

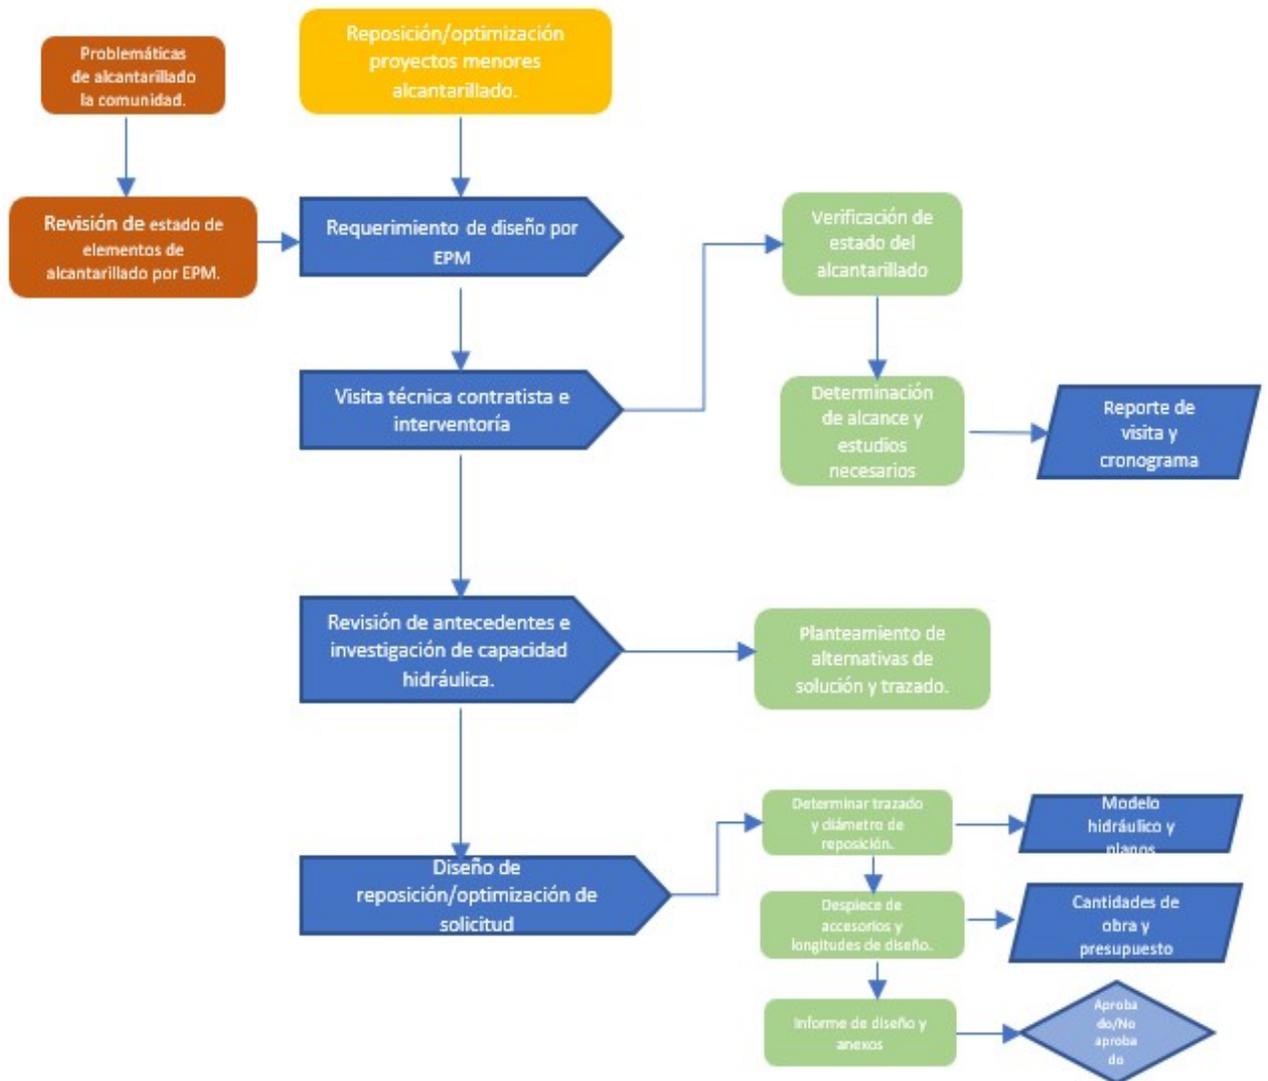
Ilustración 2. Metodología de diseño para un proyecto menor de alcantarillado.

Es importante aclarar que, las solicitudes de proyectos menores de alcantarillado surgen de quejas presentadas por la comunidad por tal motivo el procedimiento para la atención, dada su complejidad, necesita ser evaluado desde un enfoque de diseño técnico para sortear las dificultades, como se muestra en la siguiente ilustración:

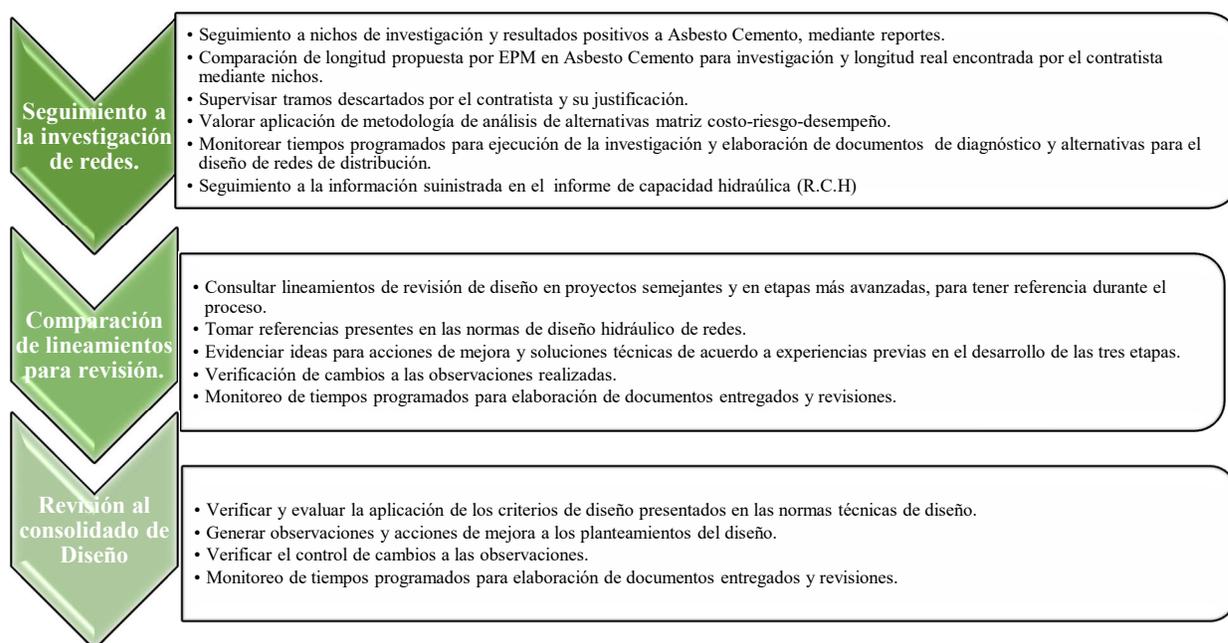
Ilustración 3. Metodología de revisión de entregas para proyectos de acueducto y alcantarillado.

Teniendo el panorama y contexto de los diseños que ingresaban, para asumir el ejercicio de interventoría se planteó el proceso de evaluación, con 3 etapas para cada proyecto y componente a estudiar, como se puede observar en la siguiente ilustración, de esta forma se buscó examinar y entregar sugerencias de acciones de mejora a los diseños entregados por el contratista tanto en el componente de acueducto como de alcantarillado, generando observaciones detalladas y la verificación del control de cambios a elementos técnicos encontrados en cada revisión.

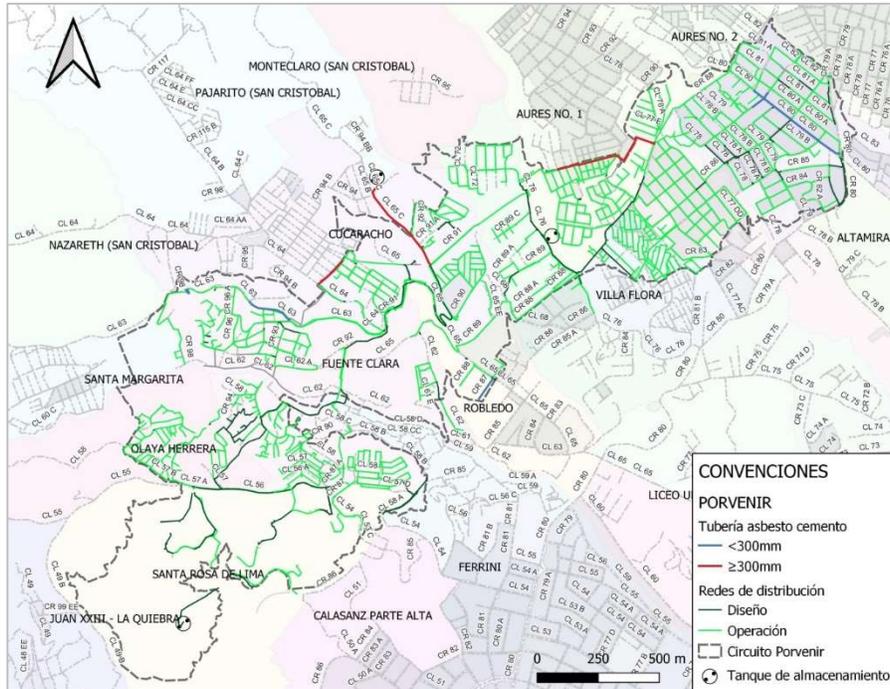
Ilustración 4. Circuito Porvenir según información suministrada por EPM

Empresas Públicas de Medellín suministró información al contratista UT Redes AC SMA el 14 de enero del 2021, la información engloba un listado de Shapefile con las redes de distribución en el circuito, según información histórica disponible de esta zona (ilustración 4), el contratista procedió a realizar la depuración de tramos registrados en asbesto cemento cuyos estados de operación aparecen en propuestos a modificar o retirar, filtrando y eliminando los tramos que ya habían sido intervenidos o estaban en proceso de investigación en otros contratos celebrados por EPM, obteniendo un listado con su respectiva identificación de tramo o como se cataloga en Empresas

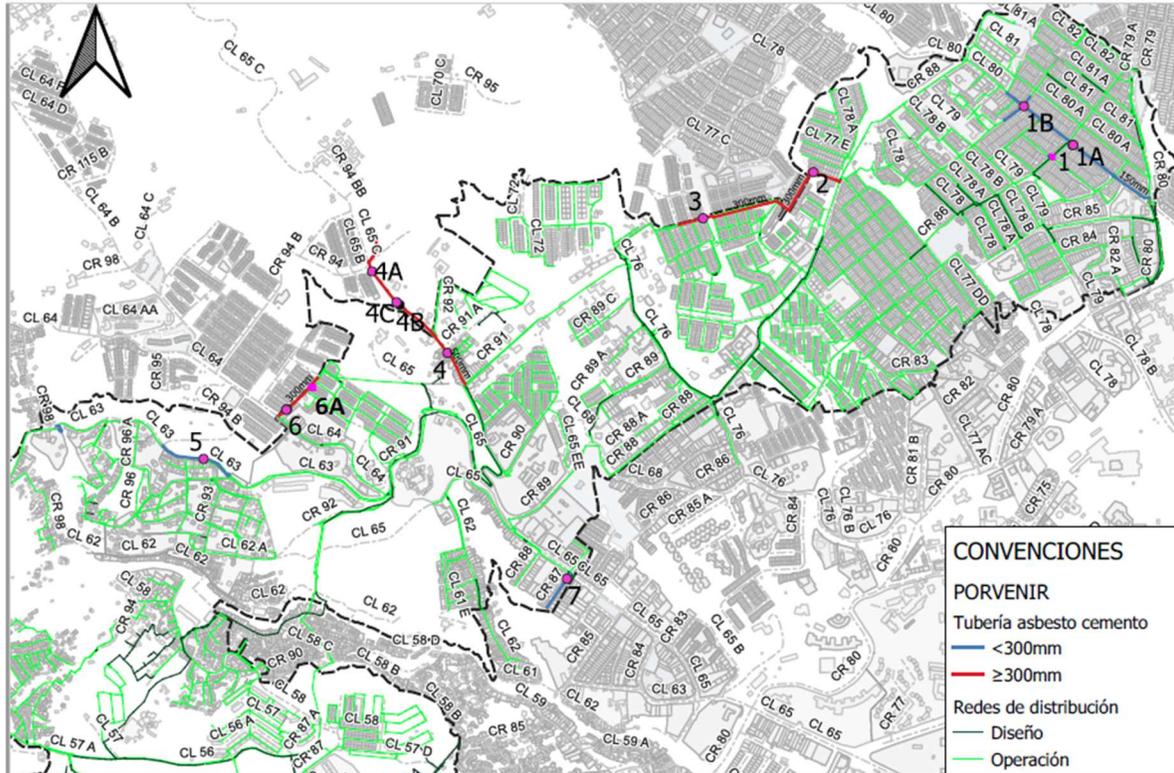
Ilustración 5. Localización de nichos para el diagnóstico de redes de asbesto cemento Circuito Porvenir

Durante la etapa de diagnóstico se realizaron en total 13 nichos de los cuales se tomó la siguiente información: codificación de nicho, dirección de referencia, barrio, circuito, IPID, material de la tubería, diámetro, profundidad, estado del servicio, dimensiones de apique (largo, ancho, profundidad, tipo de superficie y espesor de pavimento) y registro fotográfico como evidencia de lo encontrado, en la ilustración 5 se muestra la localización de los nichos ejecutados.

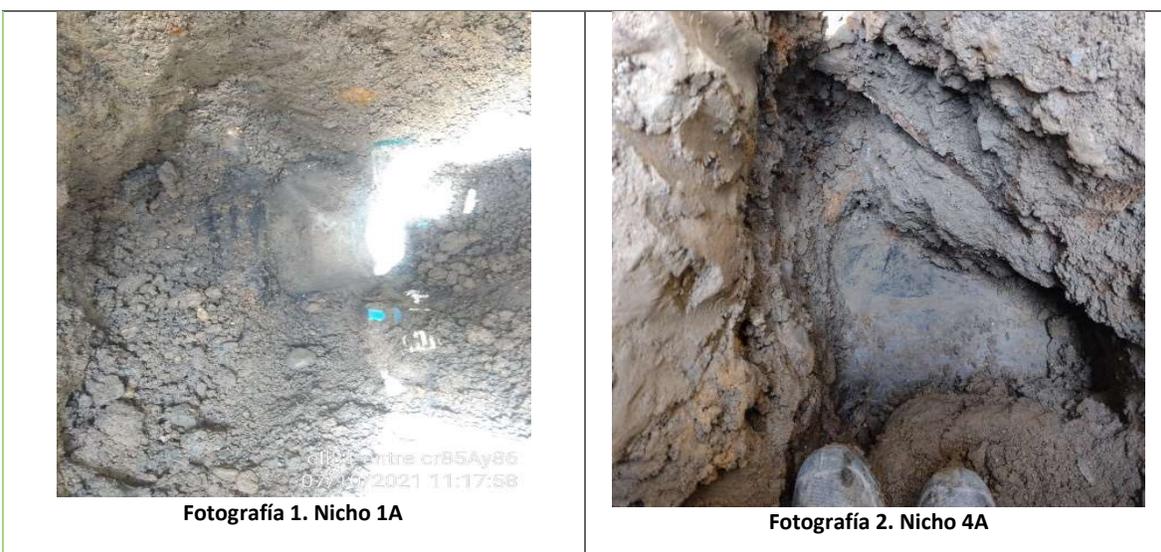
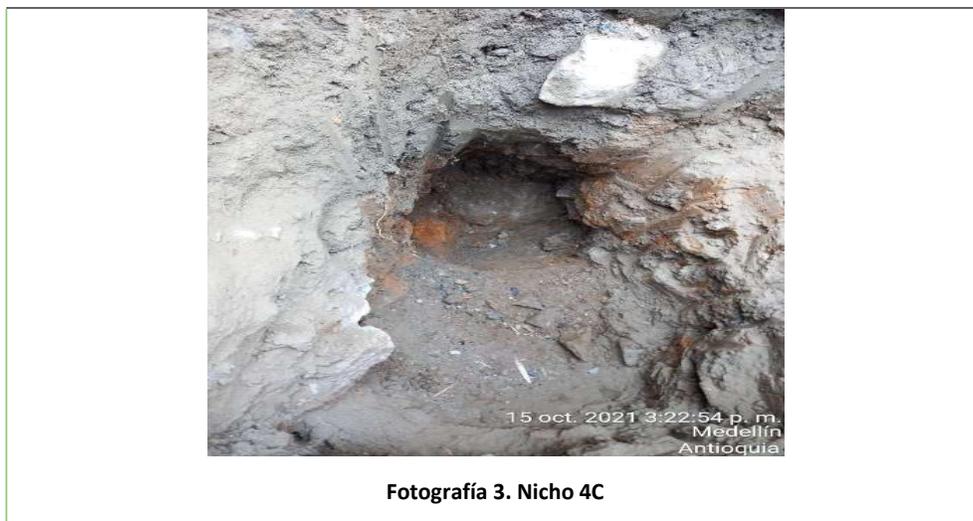
- No se usó nomenclatura Vault para el nombre de los anexos e informes
- En los reportes de nichos ejecutados se encontró que las fotografías de los nichos 1A, 4A y 4C no son claras lo cual no permite evidenciar que el material encontrado fuera asbesto cemento.

La importancia del reporte de nichos ejecutados es la localización y las observaciones de lo encontrado en campo, como posibles interferencias arbóreas, estado de pavimento, el tráfico de las vías, algunas inconsistencias entre la información suministrada por EPM en el MDA¹ en cuanto diámetro y material de tuberías, además por supuesto el material de tubería y sus características en campo, la revisión de este reporte se hace en conjunto con el registro fotográfico y el informe de diagnóstico, comprobando que la información coincida, en las siguientes ilustraciones se presentan la evidencia fotográfica de los nichos que no cumplen con la calidad esperada.

Estas observaciones fueron enviadas al contratista el día 7 de enero del 2022, mediante correo electrónico

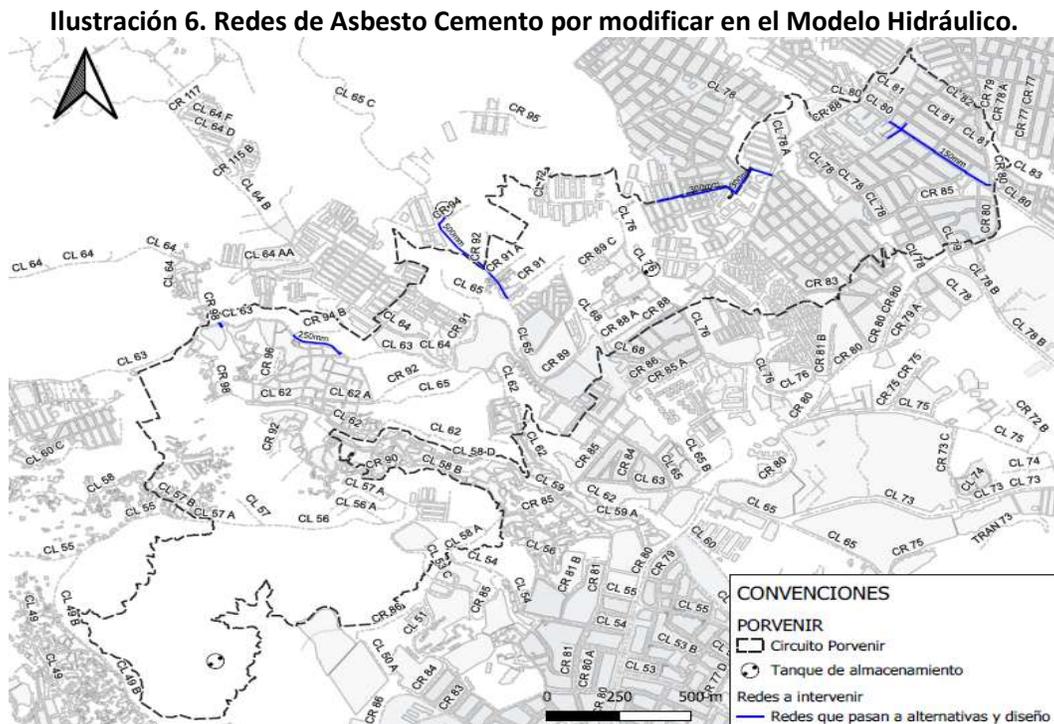
En la ilustración número 8 se presenta el esquema de tramos a reponer para el circuito porvenir presentadas en el modelo hidráulico.

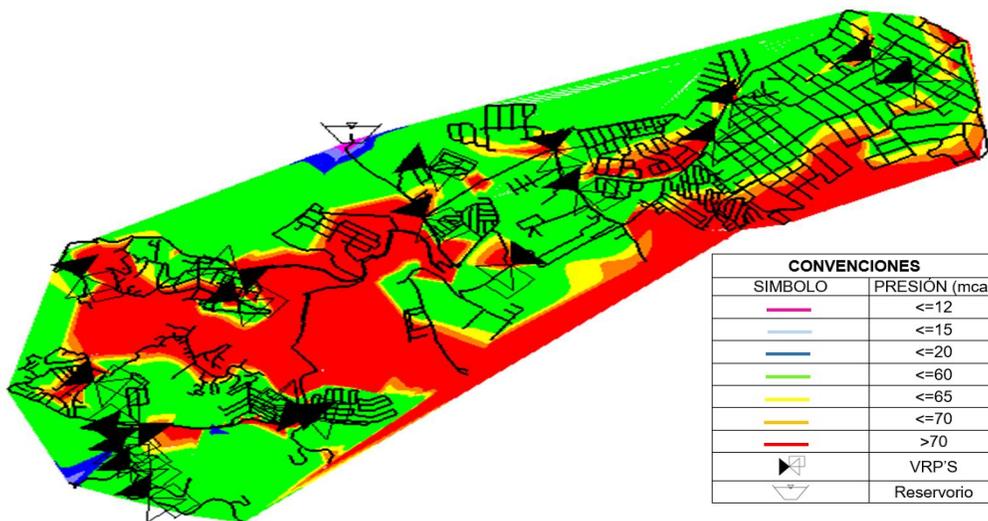
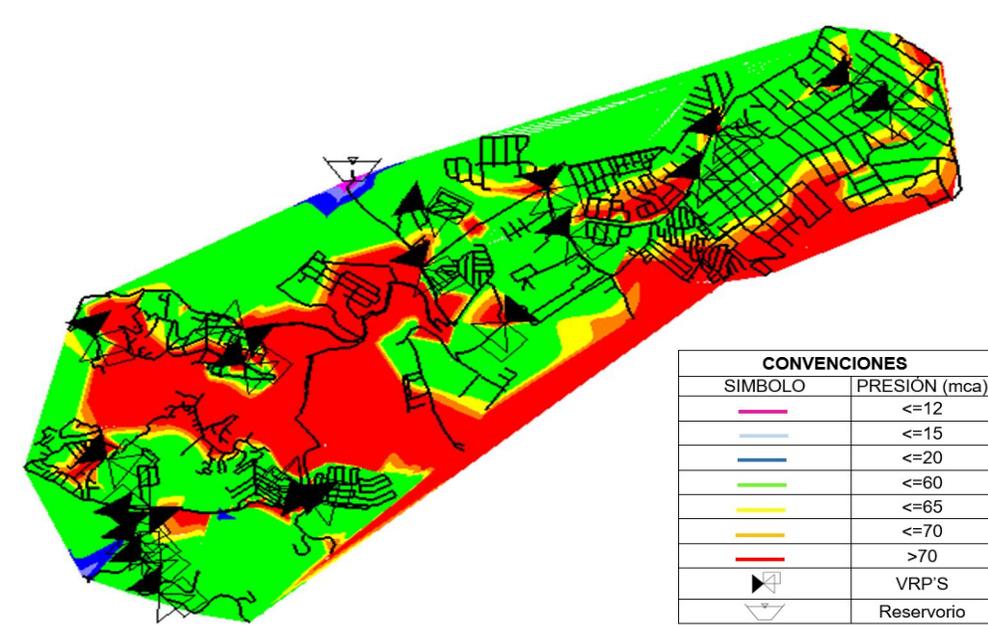
Ilustración 7. Mapa comparativo de presiones máximas

En las ilustraciones 9 y 10 se muestran los gráficos de presión máxima y mínima del circuito Porvenir en dos condiciones, con y sin reposición. Como se puede observar, estas presiones no cambian mucho en ambas condiciones manteniendo aproximadamente el mismo porcentaje, adicionalmente comparando las dos ilustraciones mencionadas anteriormente, se identifica que en las zonas del circuito en donde se ubican los tramos a reponer las presiones se mantiene menores o iguales a 60 m.c.a en ambos escenarios por lo que el modelo hidráulico cumple con los criterios de diseño. En la tabla 5 se presentan los valores de presión máxima y mínima en las condiciones mencionadas anteriormente y en las que se puede notar más claramente los resultados.

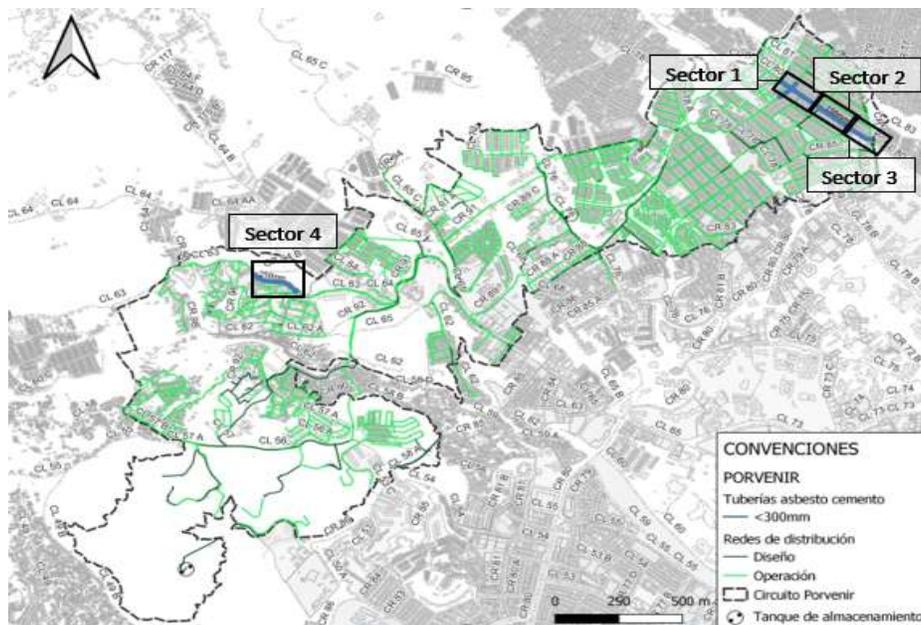
Ilustración 9. Redes diseñadas circuito Porvenir, Entrega 1

En la ilustración 9 se puede apreciar la división en sectores de los tramos a diseñar.

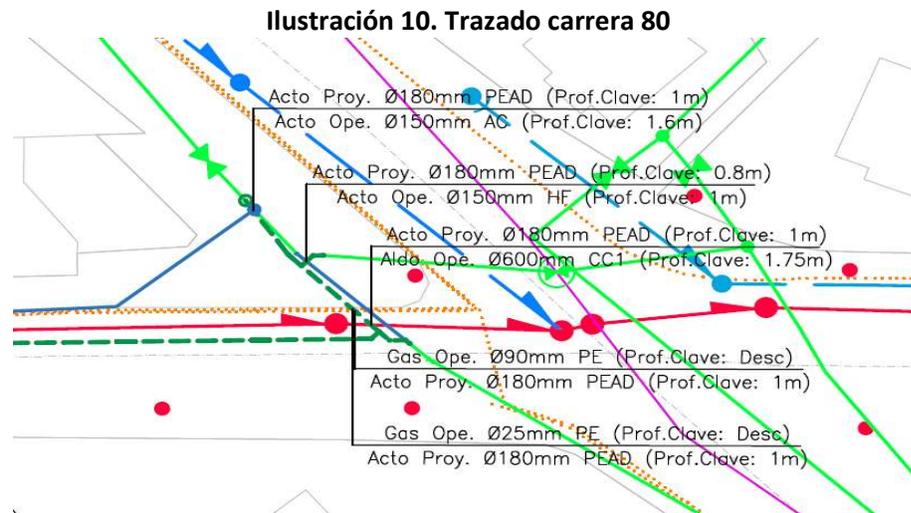
- Se le recomendó al contratista ajustar trazado en carrera 80 con calle 80, ya que existe otro proyecto de EPM y el de reposición de Asbesto Cemento está quedando al lado contrario del empalme, adicionalmente la red está quedando por el andén, donde existen individuos arbóreos. En la ilustración 12, a continuación, se evidencia el trazado de la red en diseño (línea verde discontinua) la cual se trazó sobre el andén.

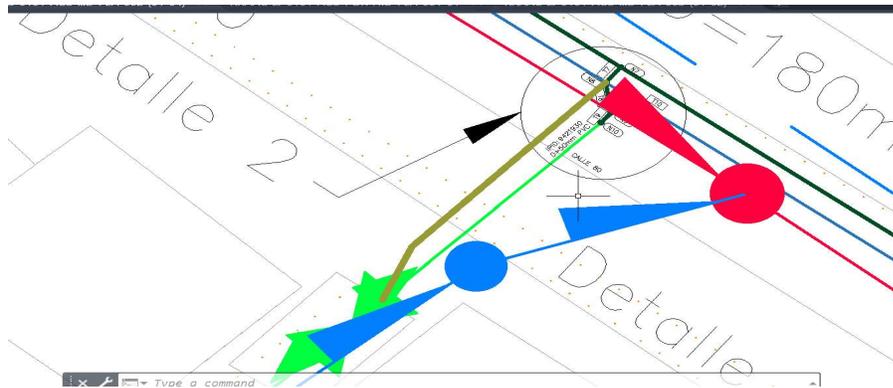
Ilustración 11. Detalle válvula con IPID 9421925

- El proyecto PBP220PORVENIRDWACU600449, según la base de datos se encuentra en diseño, se debe agregar una nota indicando que el empalme se debe realizar según el estado en el cual se encuentren las redes en la actualidad y se debe socializar con EPM, adicionalmente se debe proponer el cruce de la calle 80, para evitar doble intervención en un corto plazo, sobre esta zona.
- Sabiendo que la válvula con IPID 9421925 es de 75 mm, se sugiere proyectar la red cruzando la vía hasta dicha válvula en 75 mm, ya que se hará la intervención sobre la calle 80. Se debe dejar cruce cumpliendo la normatividad y evitar dos estrangulamientos en menos de 8 metros. En la ilustración 13 se muestra el detalle de la válvula mencionada y la red de acueducto en operación (línea continua verde)

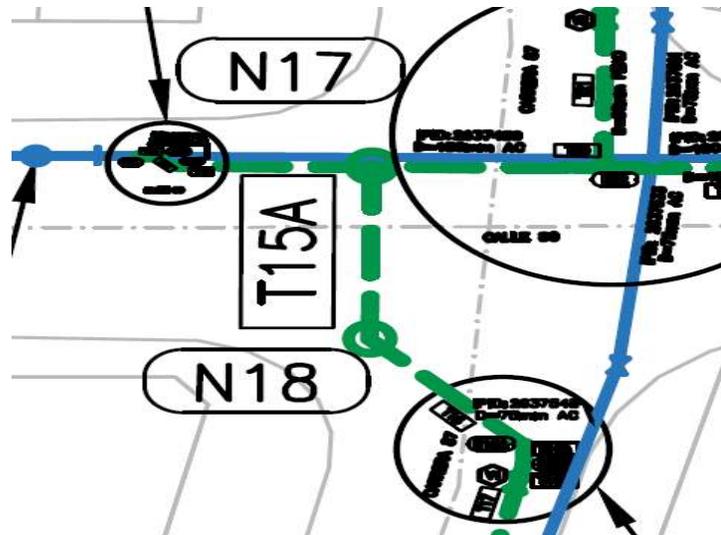
Ilustración 12. Tramo T15A

- En la válvula reguladora con IPID 9939165 se evidencia desplazamiento entre lo referenciado topográficamente y lo existente en campo; por lo anterior, se solicita a contratista realizar nichos de investigación desde diseño para trazar la red adecuadamente y dar punto de empalme al ejecutor mediante detalle. Pues como se tiene en la actualidad es como si la red a construir fuera por los andenes.
- Por donde se trazó el tramo T15A se cruza con caja de telecomunicaciones, se debe buscar un trazado sin interferencias. En la ilustración 14 se puede visualizar el trazado del tramo 15A (línea discontinua verde), donde, según geoportal de EPM, se encuentra caja de telecomunicaciones.

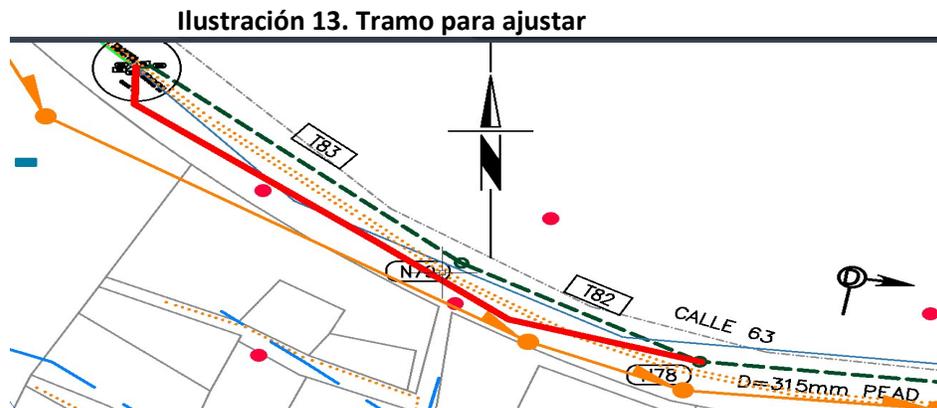
- Desde el nodo N82 se está trazando la red nueva hacia el centro de la vía, esto se puede ver en la ilustración 15 con la línea discontinua verde, aunque es claro que la información del MDA esta desactualizado respecto a la realidad, es recomendable proponer la red por el borde de la vía, en caso de tener dudas sobre el espacio disponible proponer uno o dos nichos para identificar los espacios disponibles, pues estás trazando la red muy centrada y por este sector hay muy pocas redes existentes.

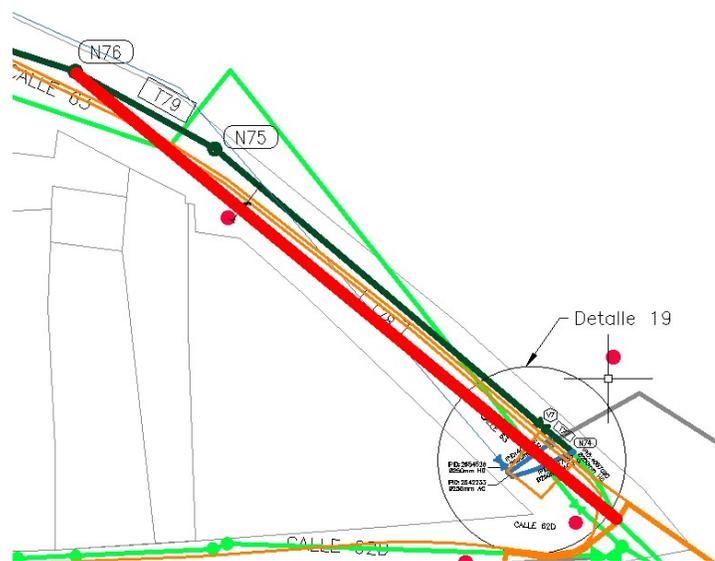
Ilustración 14. Tramo T78 y T79

- La ilustración número 15 muestra los tramos T79 y T78 (la línea discontinua verde), bastante centrados a la vía. Se le solicitó al contratista Ajustar el trazado de estos tramos, para no plantearlos tan centrados, adicionalmente se le solicitó conectar a nodo con IPID 4056101, para rectificar el trazado.

Estas observaciones fueron enviadas al contratista el día 7 de enero del 2022, el contratista trabajó cerca de 2 semanas en sus ajustes y envió las correcciones el día 21 de enero del 2022. Después de revisado el diseño de la entrega 1 versión 2 y habiendo cumplido con los requisitos de aceptabilidad respecto a la normatividad vigente, la interventoría emitió oficio de aprobación del proyecto en su entrega 1 el día 2 de marzo del 2022.

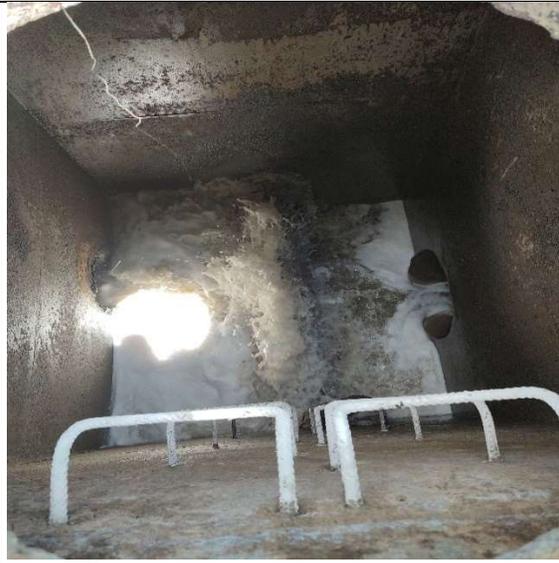
Fotografía 4. Evidencia de la alta velocidad de llegada de flujo al aliviadero

El día 21 de octubre del 2021 se realizó visita técnica al sitio de interés, en esta participó la interventoría y el contratista, se pudo identificar que el flujo de aguas en el aliviadero llega con alta velocidad y energía, además que la cota batea de la tubería combinada de llegada al aliviadero se encuentra a una altura considerable por encima del fondo de la cámara, esto hace que el flujo presente una caída parabólica y que parte del mismo choque contra la losa de fondo y rebote por encima del muro vertedero, mientras que otra parte del flujo choque directamente contra dicho muro, ocasionando el vertimiento en tiempo seco. También se observó una descarga importante de aguas residuales proveniente de, posiblemente, la Feria de Ganado.

Durante la visita técnica se encontró un MH con IPID 9292356 que se encuentra conectado, aguas arriba, al aliviadero de interés. Este MH cuenta con tapa de seguridad y medidor digital de caudal. según criterio del contratista es de vital importancia conocer esas mediciones, por lo tanto desde interventoría se acudió a la Dirección de Proyectos de EPM para solicitar la apertura de esta tapa y los registros del medidor. El día 23 de febrero del 2022, la interventoría compartió al contratista la información de registros de caudales suministrada por la Dirección de Proyectos de EPM, además se programó visita para el día 4 de marzo del 2022, con el fin de poder inspeccionar el MH.

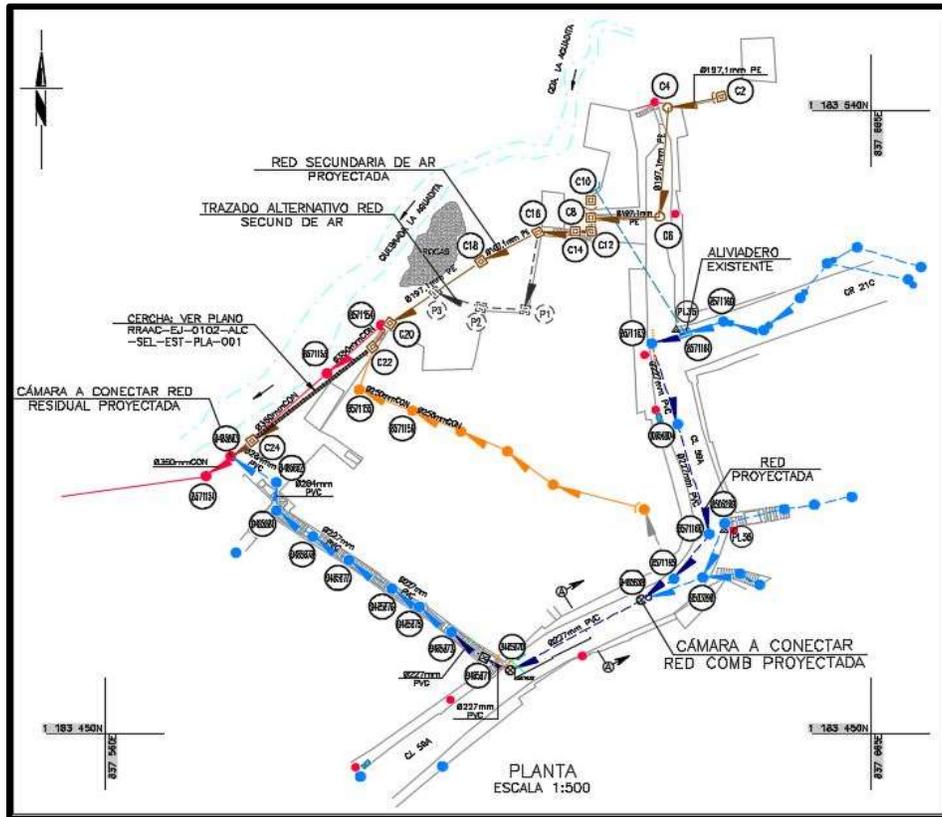
Ilustración 15. Diseño GPZN-1135

En vista de lo anterior, el contratista SANEAR S.A planteó la opción de dos alineamientos, uno por la vía principal calle 59 y el otro cerca a la quebrada, estos se pueden observar en la ilustración 15. El alineamiento se encuentra cerca del talud (ilustración 16) cuenta con una alta pendiente, por lo cual fue necesario un análisis geotécnico.

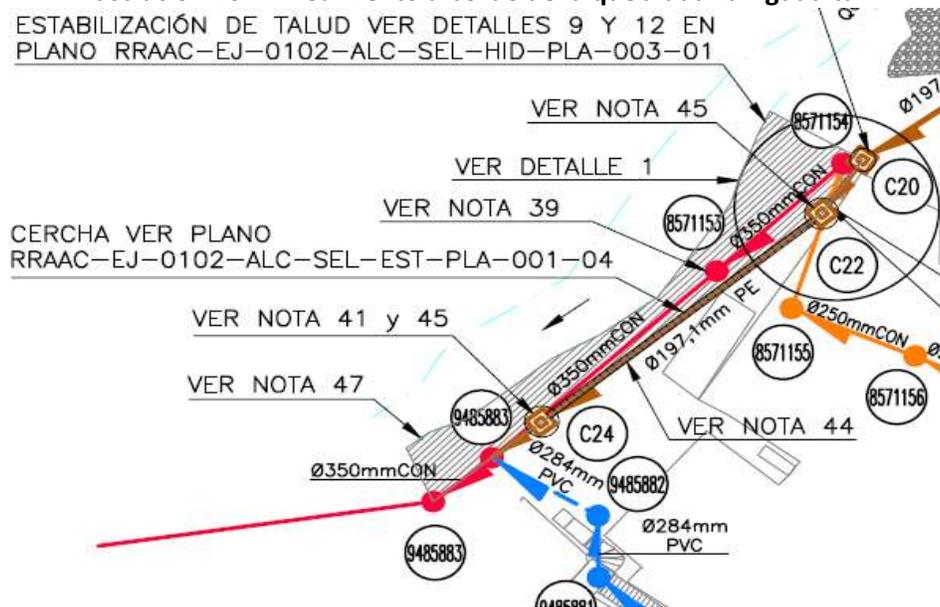
Ilustración 16. Alineamiento a borde de la quebrada La Aguadita
ESTABILIZACIÓN DE TALUD VER DETALLES 9 Y 12 EN
PLANO RRAAC-EJ-0102-ALC-SEL-HID-PLA-003-01

El análisis geotécnico fue realizado por la empresa GEOSOLUM S.A y enviado a la interventoría el día 4 de febrero del 2022, si bien para la fecha de entrega de este informe no se han enviado inconformidades o aprobado este estudio, se ha brindado apoyo a la interventoría en la revisión de esta información en la cual no se ha presentado mayores observaciones más que:

- Se debe presentar los archivos de la simulación donde se obtuvieron los factores de seguridad para el análisis de estabilidad de taludes.
- Presentar calibración del equipo SPT usado (esta observación aún está en consideración si es necesaria o no).
- Algunos valores presentados no cuentan con las unidades métricas necesarias.
