Apoyo en la evaluación de obsolescencia y renovación de la IPS Universitaria León XIII

Trabajo de grado presentado para optar al título de Tecnólogo Biomédico

Universidad de Antioquia
Facultad de Ingeniería
Tecnología Biomédica
El Carmen de Viboral, Antioquia, Colombia

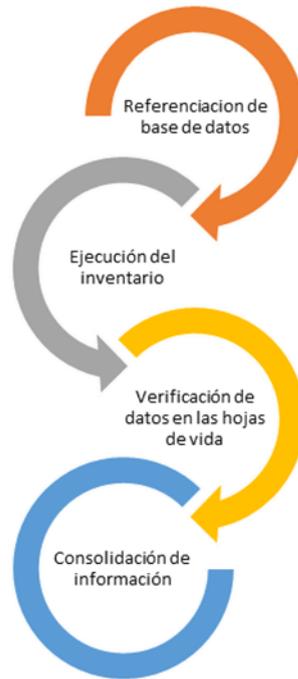
Fig. 2. Fases en la construcción de la lista de caracterización

Se planeó llevar a cabo un registro general de todos los equipos pertenecientes a la UCI-NEURO, este proceso comenzó con una referenciación de información, proveniente de la base de datos de ingeniería biomédica. Posteriormente, se extrajo la información de interés, aplicado un filtro de ubicaciones, el cual permitió segmentar aquellos equipos biomédicos cargados al servicio de UCI-NEURO. Culminado este paso, se continuó con la ejecución del inventario propio, el cual se inició con la visita a cada uno de los cubículos del servicio mencionado, en la que se llevó a cabo la identificación y reconocimiento de los equipos biomédicos, a través de los códigos bios. El código bio, es un código único para cada equipo biomédico, el cual es un parámetro de identificación, que es establecido por parte de ingeniería biomédica, en la etapa de incorporación de la gestión de la tecnología.

Al completar el inventario, se procedió a realizar la verificación de los datos correspondientes a las hojas de vida de los equipos biomédicos, teniendo en cuenta los bios inventariados, se efectuó la búsqueda de la información en el servidor de ingeniería biomédica, cada equipo tiene relacionado una carpeta en la cual se tiene toda la información requerida. Finalmente, se realizó la consolidación de la información de cada equipo en la lista de caracterización y de esta manera se concretó el cumplimiento de la etapa 1.

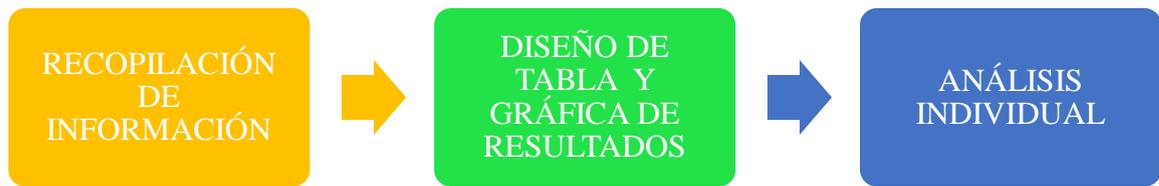
Fig. 3. Pasos en el desarrollo del análisis de costo

Se planteó un proceso para desarrollar un análisis de costo, el cual permitió determinar la rentabilidad económica, en relación a los repuestos, consumibles e insumos utilizados en el servicio de UCI-NEURO. Se llevó a cabo una recopilación de información exhaustiva, en la cual se evidenció mes a mes, el costo total de todos los elementos requeridos o utilizados en el servicio y de esta manera se identificó cuales fueron esos elementos que le representaron un alto costo a ingeniería biomédica. Seguidamente, se diseñó una tabla, la cual contiene una serie de características de identificación, la información se organizó de tal manera que, se logró observar el consolidado de costos mes a mes. Los resultados se mostrarán de forma gráfica, en donde se realizó un análisis individual a aquellos meses en los cuales se obtuvo un resultado irregular, con el fin de proporcionar un enfoque diferencial con respecto a otros meses, que hipotéticamente los costos totales se orientan a valores cercanos. Con este proceso de análisis, se pretende entregar una información que permita al área de Ingeniería Biomédica tomar decisiones con respecto a los costos generados en el servicio, y de esta manera contribuir a realizar una evaluación en términos económicos, de lo favorable o desfavorable que implicaría mantener un equipo biomédico en funcionamiento, conforme a los análisis obtenidos.

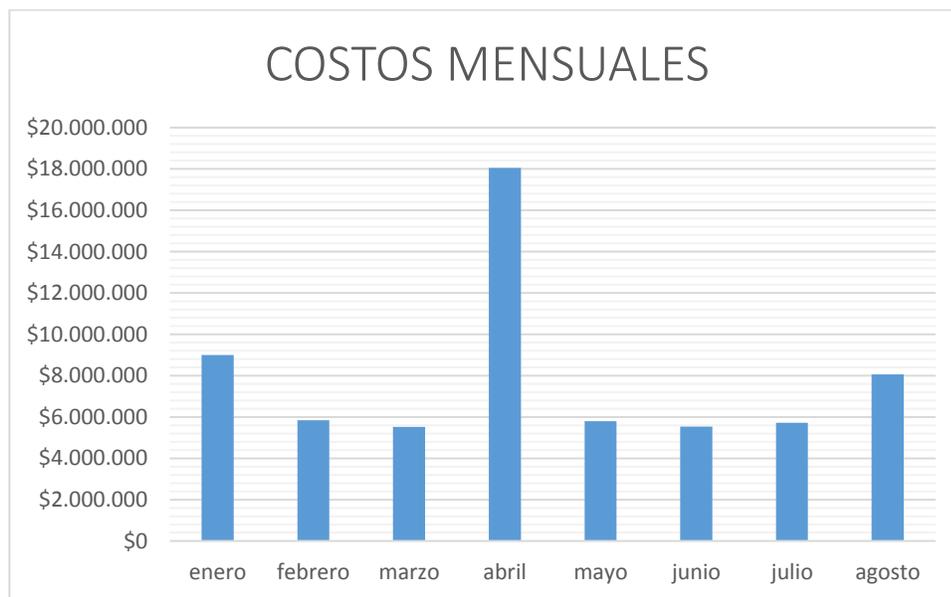
Fig. 4. Gráfica de costos mensuales UCI-NEURO

La TABLA VI, evidencia que los meses que obtuvieron un costo variable, con respecto a otros meses fueron: agosto, con un costo mensual de \$18.055.378, seguido de enero, con un costo de \$9.003.331 y por último agosto, con un costo mensual de \$8.066.206. De igual manera, se puede apreciar en la Fig. 4, que los meses que obtuvieron un resultado de costos diferencial frente a los demás meses, fueron los mencionados previamente. Con base en lo anterior, se realizará un análisis individual, en el cual se va mostrar los elementos utilizados en el mes, el costo total generado y se

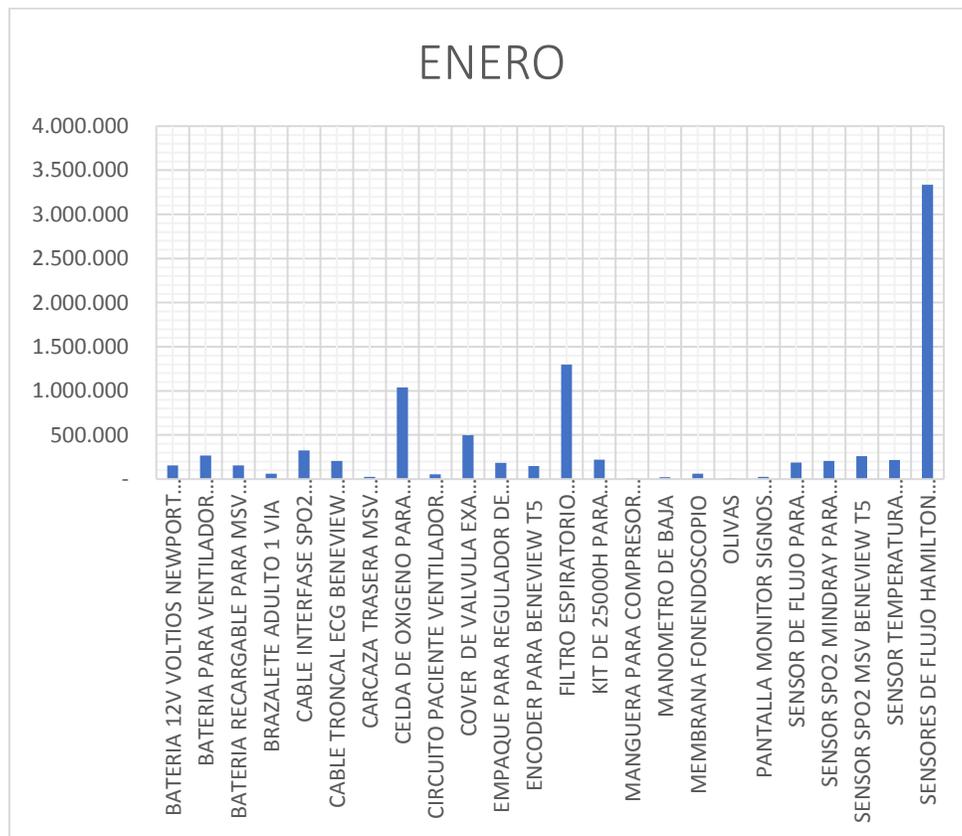
Fig. 5. Gráfica de costos generados en UCI-NEURO (enero)

En la TABLA VII, se muestran los costos generados en el mes de enero, en la cual se tienen una serie de elementos, que fueron usados o requeridos para dar soporte a un mantenimiento correctivo, mantenimiento preventivo o necesidad de insumo a un equipo biomédico en funcionamiento. Se obtuvieron elementos asociados a 7 tecnologías distintas, las cuales se evidenciarán a continuación:

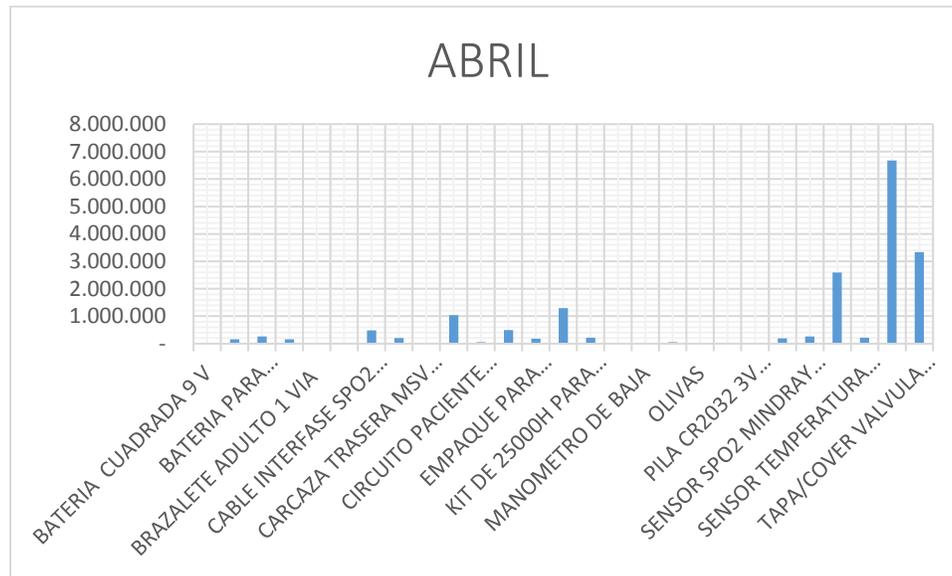
Fig. 6. Gráfica de costos generados en UCI-NEURO (abril)

En la TABLA IX, se evidencia que el costo total generado en la UCI-NEURO, correspondiente al mes de abril, es de \$18.055.378, siendo este el mes que produjo el mayor costo, en comparación a otros meses del año, y por consiguiente en donde hubo un mayor número de unidades requeridas para suplir o soportar un mantenimiento correctivo o preventivo.

Al igual que en el mes de enero, las tecnologías que obtuvieron el mayor número de elementos requeridos, fueron los monitores de signos vitales y ventiladores, debido a que son equipos biomédicos que para su buen funcionamiento, requieren de una mayor cantidad de accesorios e insumos, por tal razón, la probabilidad de que produzca un daño o una afectación de carácter

Seguidamente, se encuentra el elemento Tapa/cover válvula exhalatoria Hamilton Galileo con un costo de \$3.331.320, proporcional a 5 unidades, este accesorio es clave para que se logre la ventilación, la principal función es el control de las fases respiratorias y la PEEP. Cabe mencionar que, al ser un elemento esterilizable, su costo es alto, por lo que requiere pasar por un proceso de esterilización cada vez que se use. Además, en algunas ocasiones el personal asistencial reporta el daño de la válvula exhalatoria, se presume que es por un mal uso que se le da, causado por una incorrecta instalación en el ventilador o conectar forzosamente el circuito ventilatorio. Se recomienda llevar a cabo capacitaciones al personal asistencial, enfocada a como realizar la correcta instalación de la válvula, de esta manera se ahorrarían costos en adquirir válvulas nuevas y evitar reponer las válvulas dañadas.

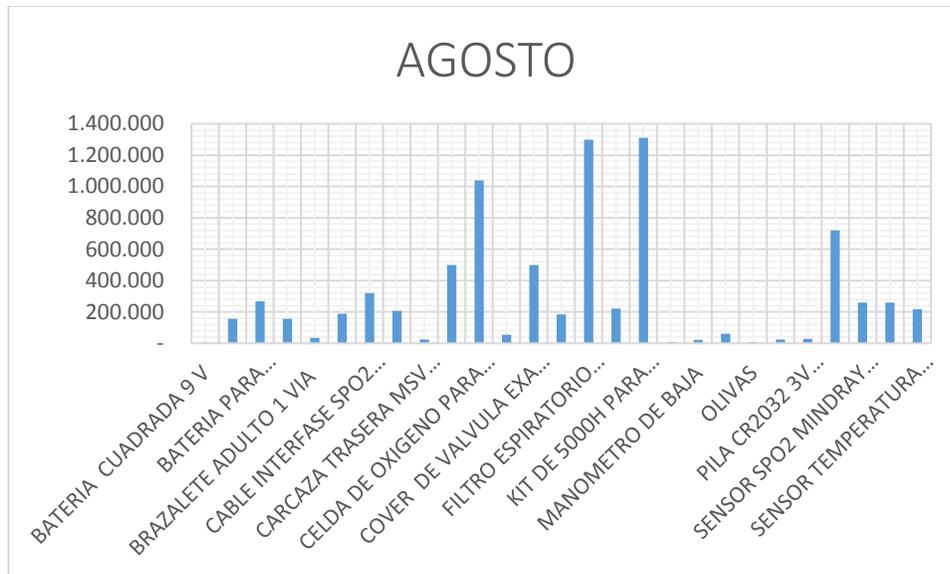
Fig. 7. Gráfica de costos generados en UCI-NEURO (agosto)

En la TABLA XI se observa, que el mes de agosto genero un costo total de \$8.066.206 y obtuvo 33 unidades de diferentes elementos (repuestos, consumibles e insumos). Como es habitual en los análisis anteriores, las tecnologías que resultaron con el mayor número de elemento requeridos, fueron el monitor de signos vitales y el ventilador (Ver TABLA XII). Lo cual da entender que son equipos biomédicos que su mantenimiento, demandan un alto cambio de repuestos e insumos, ya que utilizan gran variedad de accesorios en su funcionamiento.

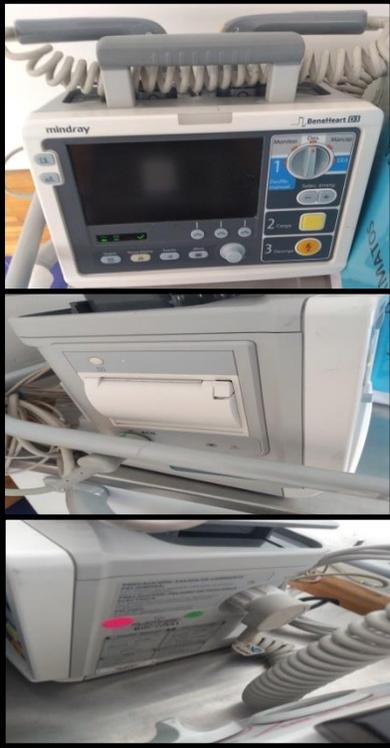
Fig. 8. Aplicación de la evaluación cualitativa para un desfibrilador

| Estado físico | OPTIMO, evaluar en 3 años | | |

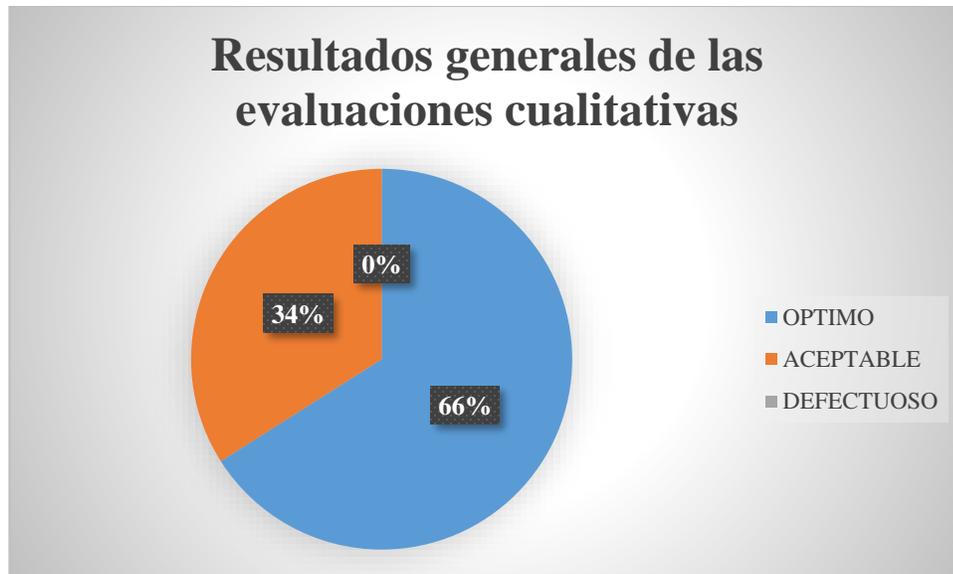
Fig. 11. Resultados generales de la evaluación cualitativa para el servicio de UCI-NEURO

La ilustración 11 muestra los resultados generales de las evaluaciones cualitativas aplicadas a 50 equipos biomédicos.

Como se observa en la Fig. 11, la mayoría de la tecnología perteneciente a este servicio, equivalente a un 66%, refleja un resultado óptimo en el estado físico. Se evidencia que el 34% de los equipos presentan un estado físico aceptable y un 0%, indicando que ningún equipo evaluado alcanzó un estado físico defectuoso.

De acuerdo a los resultados obtenidos en la evaluación cualitativa, se recomienda a ingeniería biomédica hacer un seguimiento regular a los equipos biomédicos pertenecientes al área de UCI-NEURO, que obtuvieron una calificación aceptable, debido a que han superado la vida útil estimada y algunos presentan daños o afectaciones a nivel físico. Además, son equipos susceptibles a presentar una falla en el funcionamiento.

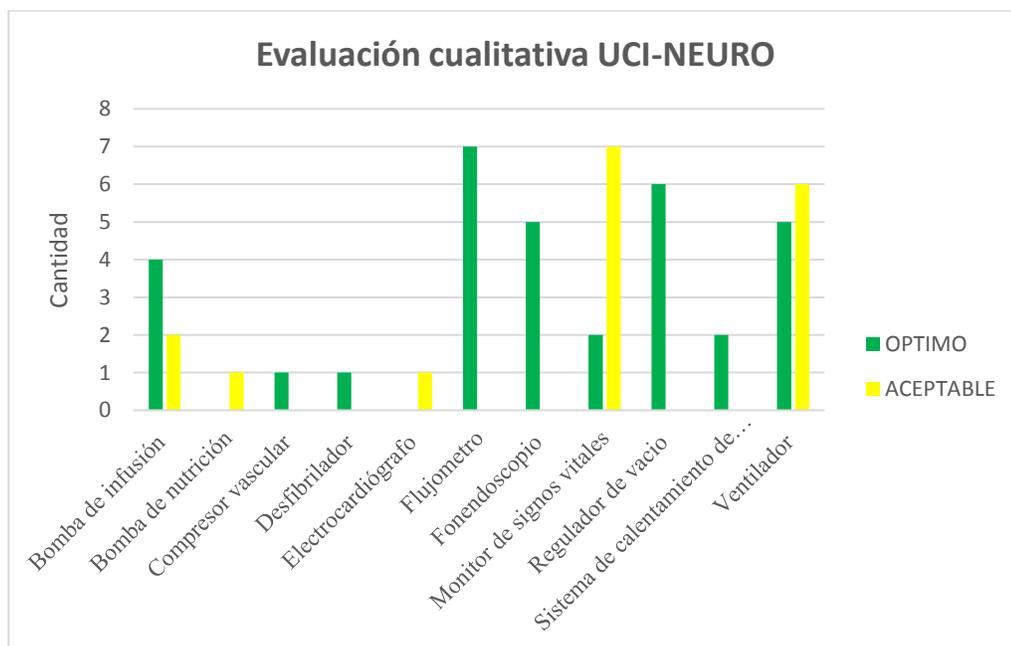
Fig. 12. Resultados de la evaluación cualitativa para el servicio de UCI-NEURO, según sus tipos de tecnología

La Fig. 12 evidencia que las tecnologías que obtuvieron resultados óptimos, fueron los flujómetros, fonendoscopios, reguladores de vacío y sistema de calentamiento de paciente, por otro lado, las tecnologías que se dividieron el resultado cualitativo, entre optimo y aceptable, son: las bombas de infusión, monitor de signos vitales y ventilador. Para resaltar que las únicas tecnologías que obtuvieron una mayor cantidad de equipos valorados como aceptables, en comparación a óptimos, fueron el monitor de signos vitales y el ventilador. Finalmente, se observa que la bomba de nutrición y el electrocardiógrafo, lograron una evaluación aceptable.
