**Seguimiento de cambios topobatimétricos: Informe cuantitativo de la evolución topobatimétrica en el periodo 2021 - 2022 en el Laboratorio costero de la universidad de Antioquia (Arboletes Antioquia)**

Trabajo de grado presentado para optar el título de Ingeniero Oceanográfico

Universidad de Antioquia  
Facultad de Ingeniería, Escuela ambiental  
Ingeniería Oceanográfica  
Turbo, Antioquia, Colombia  
2022

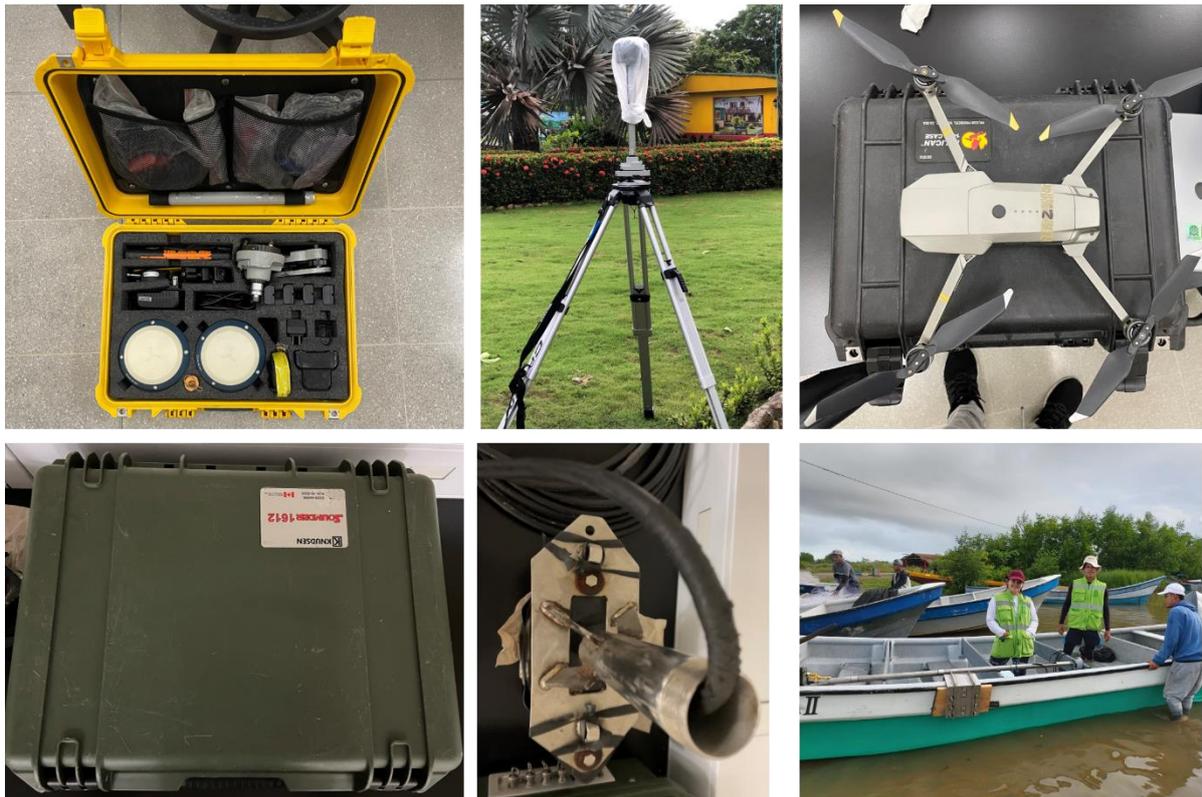
**Figura 2.**

*Dron, DGPS y Ecosonda monohaz.*

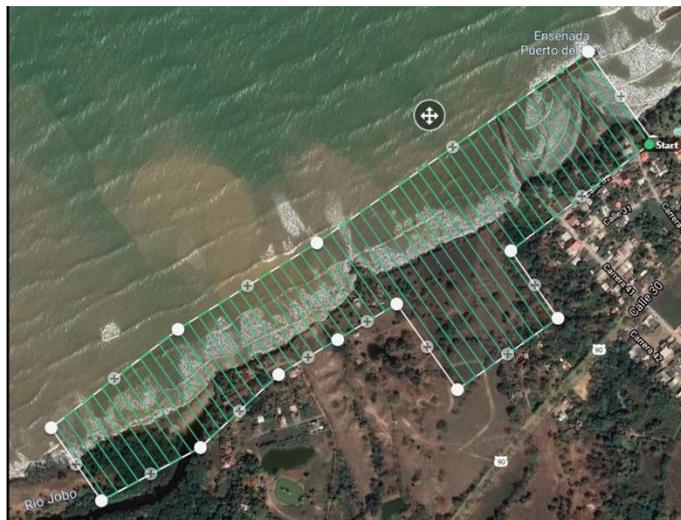
### Figura 3.

*Plan de vuelo establecido para el lote de erosión costera.*

Este plan de vuelo (**Figura 3**) fue diseñado para tener registros fotogrametricos que identifiquen la linea de costa apartir de la desembocadura de rio Hobo, hasta la segunda estructura rigida de protección costera presente el lote del laboratorio costero.

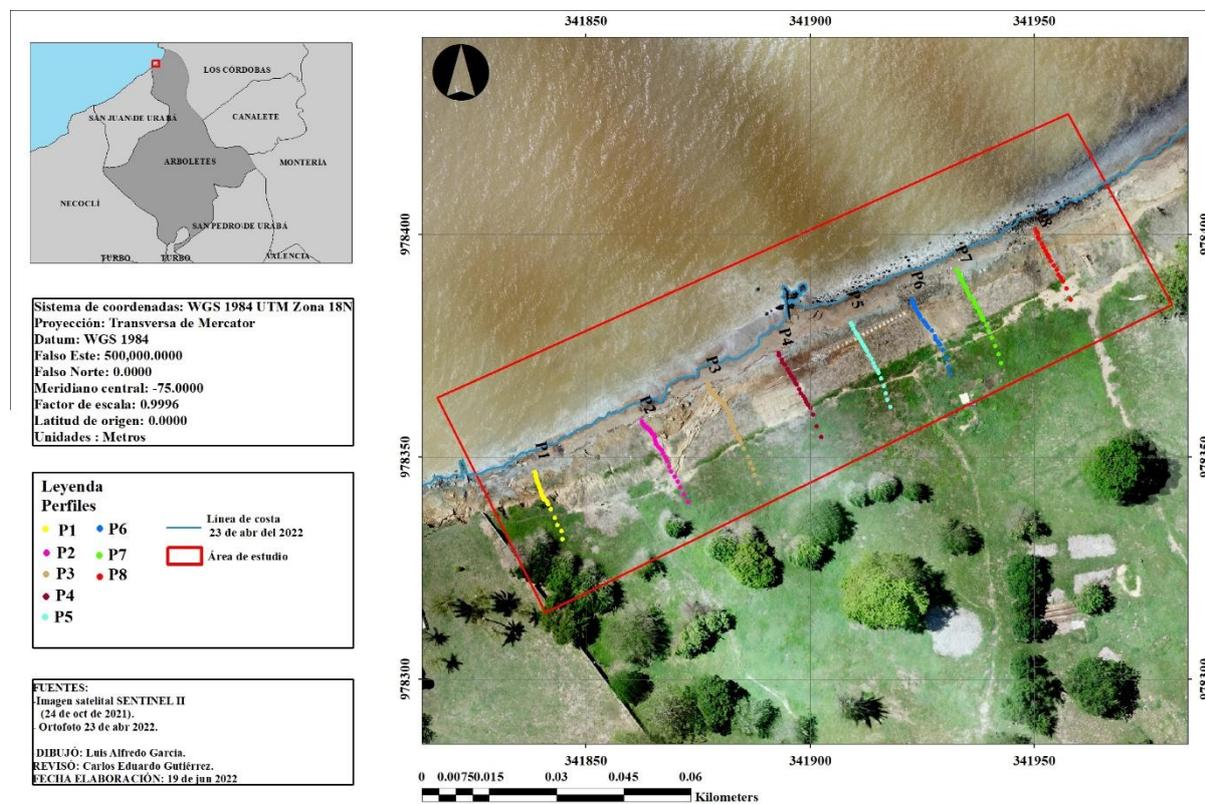
**Figura 4.**

*Perfiles de control en el talud.*

La **Figura 4** muestra la distribución espacial de los perfiles de control establecidos en el monitoreo, en el cual se evidencia que solo dos perfiles están en la zona no perfilada, un perfil en la zona de transición y cinco perfiles en la parte perfilada.

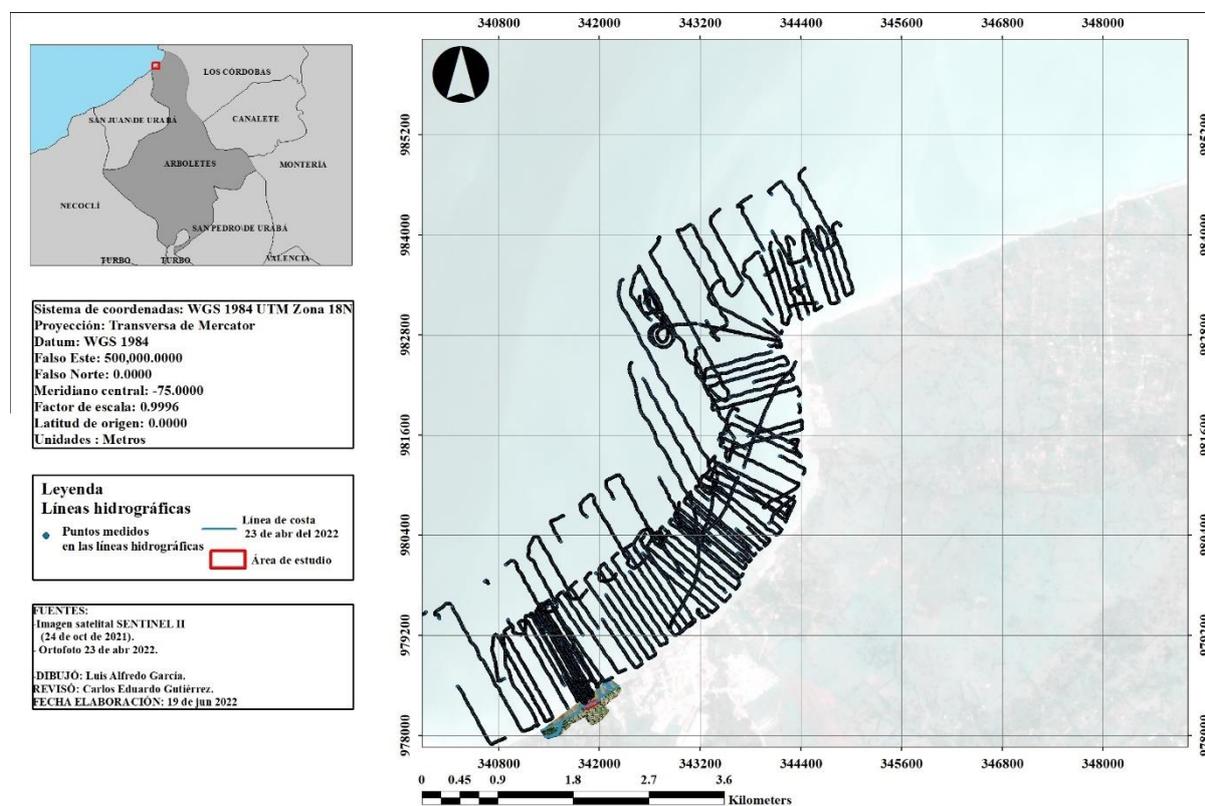
**Figura 5.**

*Líneas hidrográficas usadas en el levantamiento batimétrico.*

La **Figura 5** muestra las líneas hidrográficas usadas para el levantamiento batimétrico; en donde se tomaron 409595 puntos de elevación, de los cuales se seleccionaron puntos en diámetro de 50 cm, obteniendo un total de 19810 datos para el cálculo de los modelos de elevación digital.

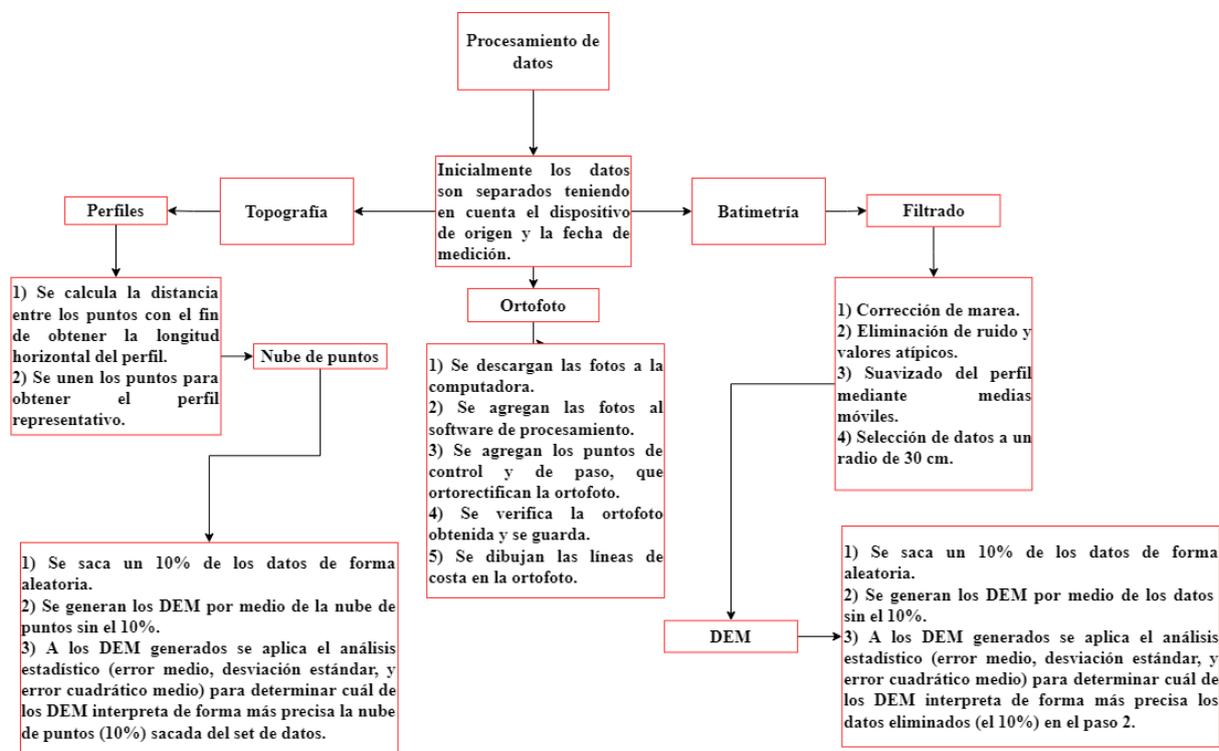
**Figura 6.**

*Proceso implementado para el procesamiento de los datos.*

Este diagrama se usó para describir la metodología implementada en el procesamiento de los datos medidos en campo, el cual parte de un punto en común que consiste en la clasificación de los datos a través de su dispositivo de origen y fecha de medición. La **Figura 6** resume toda la metodología de procesamiento implementada en tres ramas (GPS diferencial, Dron y Ecosonda monohaz) en las cuales, para cada una se describe los pasos empleados de la siguiente manera:

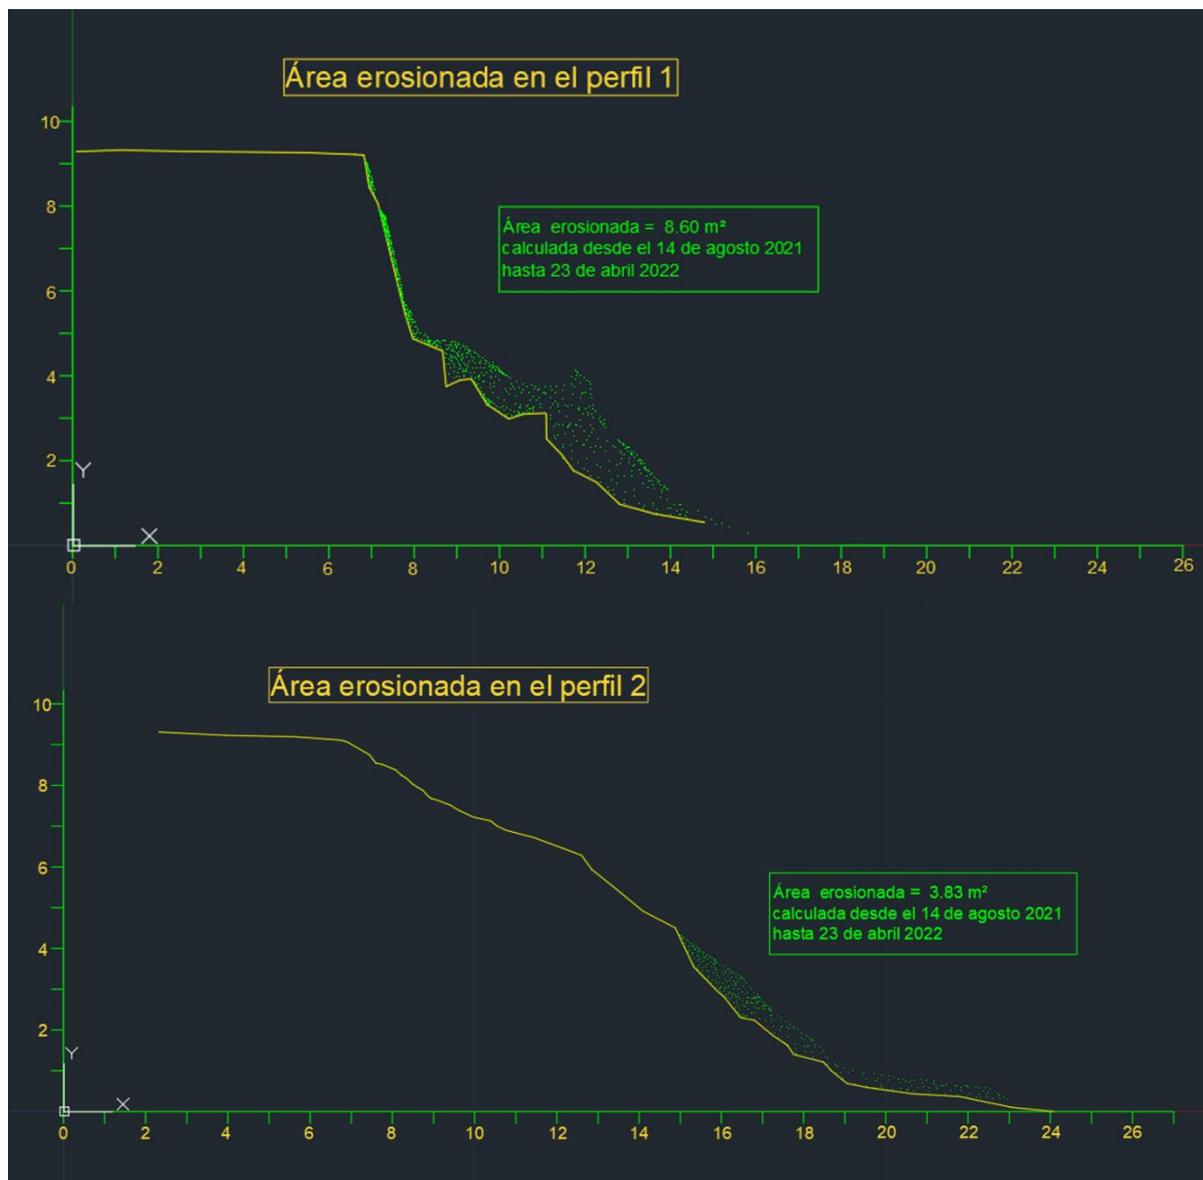
**Figura 7.**

*Área transversal erosionada en los perfiles 1 al 2.*

La **Figura 7** muestra el área transversal erosionada en los perfiles 1 y 2; se puede ver en el perfil 1 un área transversal erosionada de  $8.60 \text{ m}^2$  y en el perfil 2 un área transversal erosionada de  $3.83 \text{ m}^2$ . Cabe destacar que el perfil 1 y 2 están ubicados en el escarpe (zona no perfilada), y se observa que la mayor erosión se presenta en el perfil con mayor inclinación.

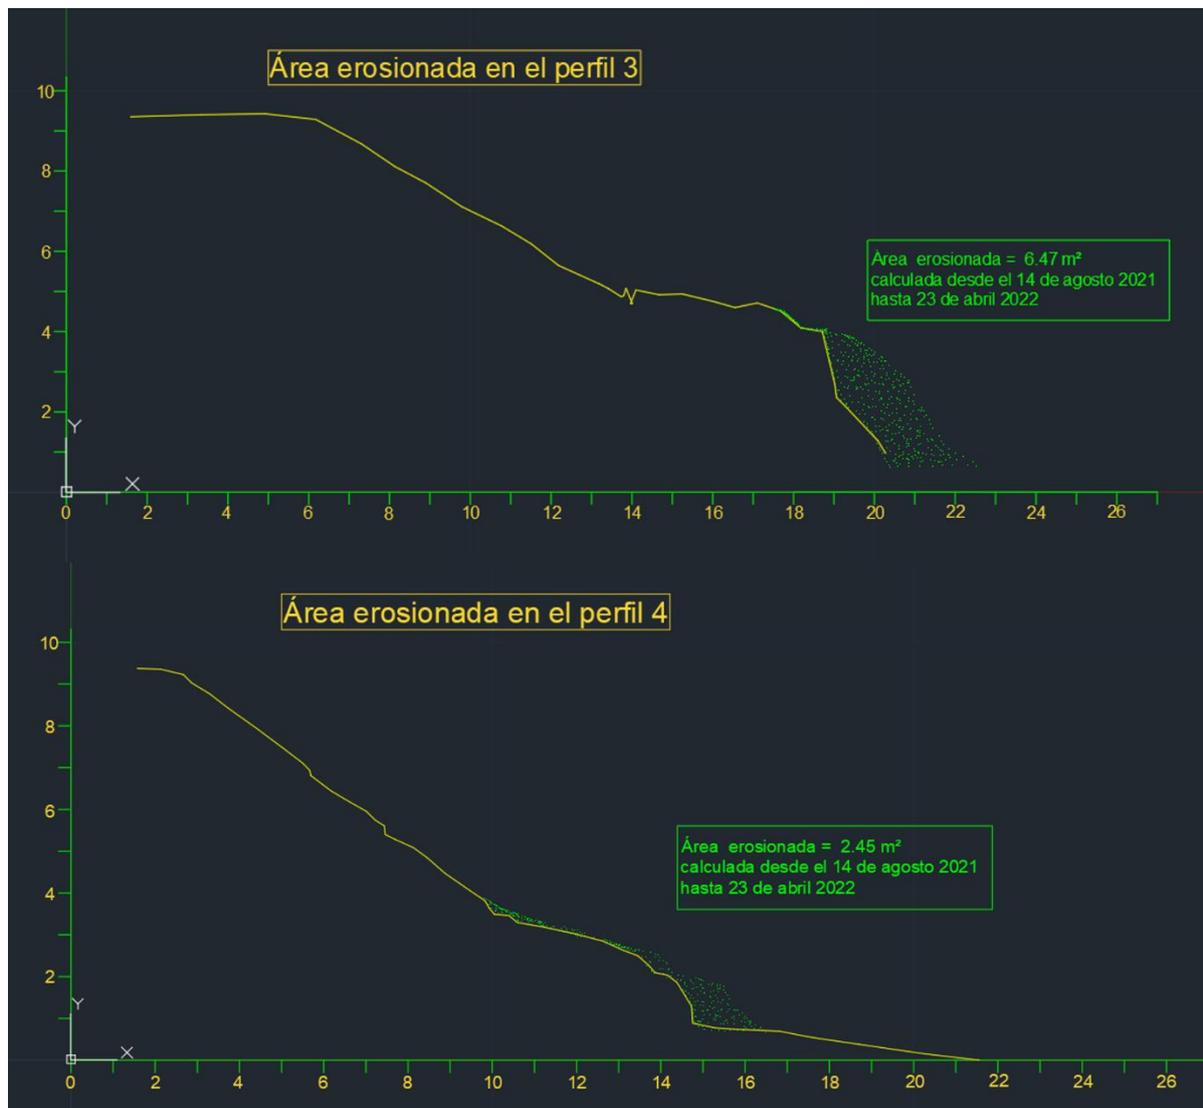
**Figura 8.**

*Área transversal erosionada en los perfiles 3 y 4.*

La **Figura 8** muestra el área transversal erosionada en los perfiles 3 y 4; se puede observar que en el perfil 3 la erosión retrocedió la parte baja del perfil unos 3 metros obteniendo un área transversal erosionada de  $6.47 \text{ m}^2$ ; el perfil 4 retrocedió aproximadamente 2.5 metros obteniendo un área transversal erosionada de  $2.45 \text{ m}^2$ . Es importante resaltar que el perfil 3 está ubicado en la zona de transición y la mayor pérdida de sedimentos se presentó en el pie del perfil, zona de mayor inclinación, mientras que en el perfil 4 está ubicado en el talud (zona perfilada) y presentó menor erosión en comparación al perfil 3.

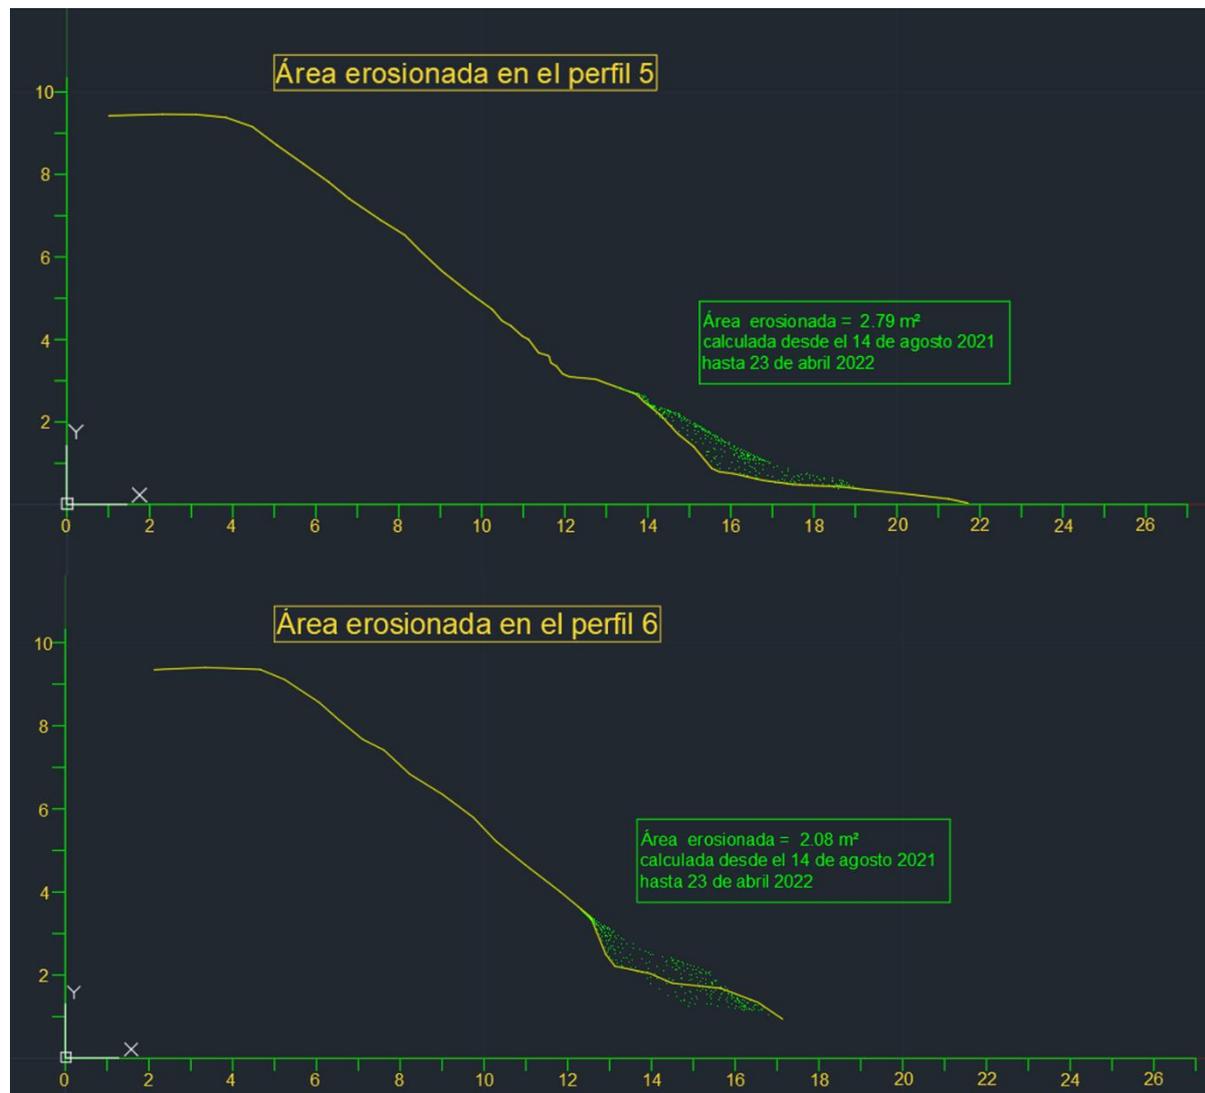
**Figura 9.**

*Área transversal erosionada en los perfiles 5 y 6.*

La **Figura 9** muestra el área transversal erosionada en los perfiles 5 y 6; se puede observar que el perfil 5 perdió sedimentos en la parte baja correspondientes un área transversal de  $2.79 \text{ m}^2$ , mientras que el perfil 6 retrocede en la parte baja aproximadamente 5 metros, obteniendo un área transversal erosionada de  $2.08 \text{ m}^2$ . Es importante resaltar que estos dos perfiles están situados en el talud (zona perfilada) y presentaron valores de erosión muy cercanos entre sí; además, es importante aclarar que el perfil 6 fue intervenido con rocas que fueron colocadas en la zona afecta, esto se evidencia en el pie del perfil (a los 14 m), lugar donde se aprecia el cambio de altura.

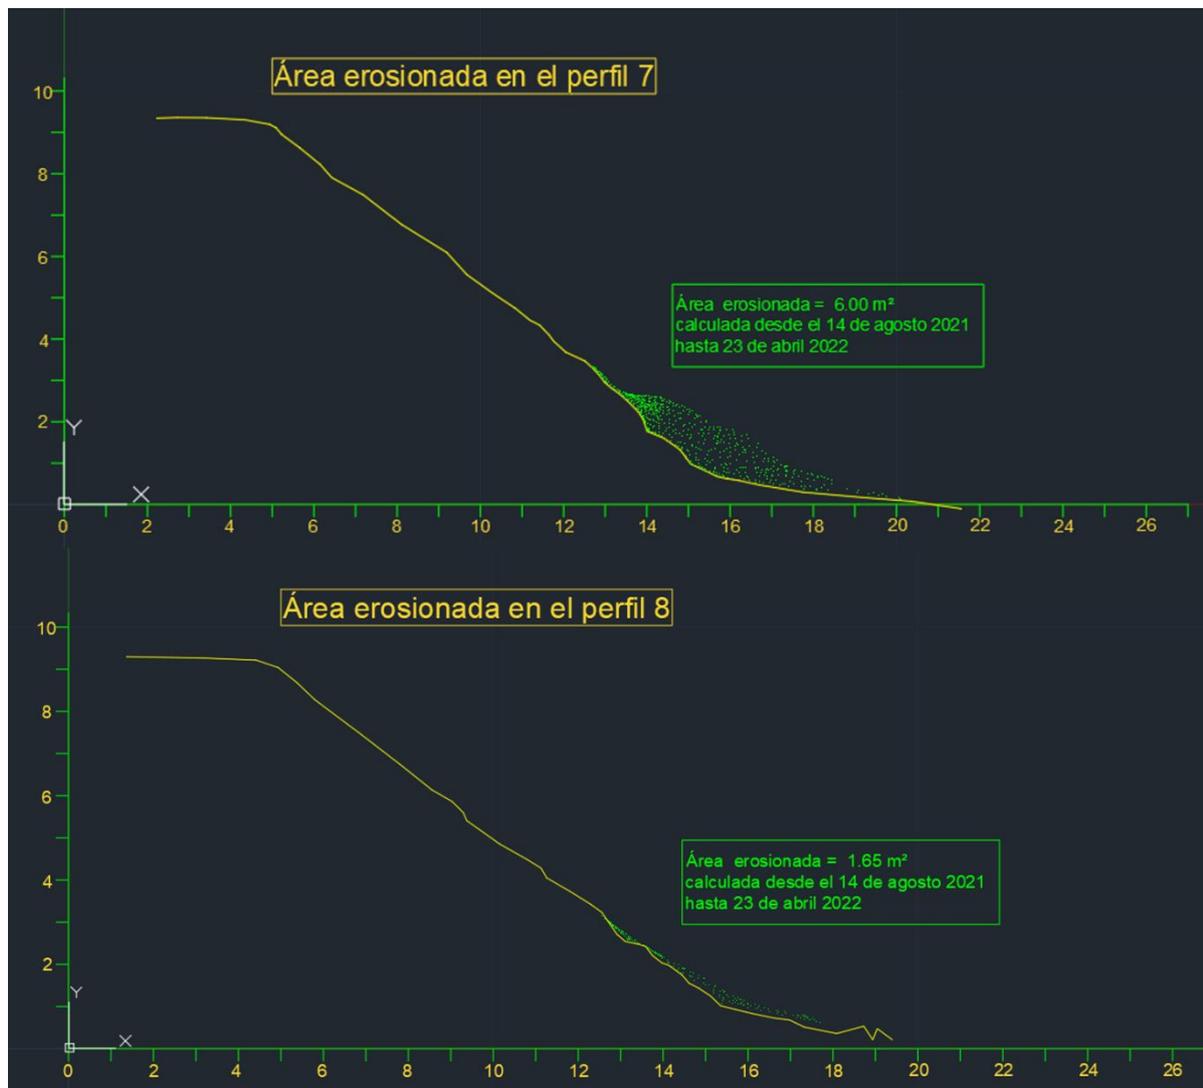
**Figura 10.**

*Área transversal erosionada en los perfiles 7 y 8.*

La **Figura 10** muestra el área transversal erosionada en los perfiles 7 y 8; en esta se observa que el perfil 7 perdió por completo la pendiente de  $15^\circ$ , con un área transversal erosionada equivalente a  $6.00 \text{ m}^2$ ; mientras que el perfil 8, el cual tiene una sola pendiente de  $35^\circ$  perdió un área transversal de  $1.65 \text{ m}^2$ . Es importante resaltar que estos perfiles están cercanos a la quebrada las Dolencias, la cual fluye al mar solo en época húmeda.

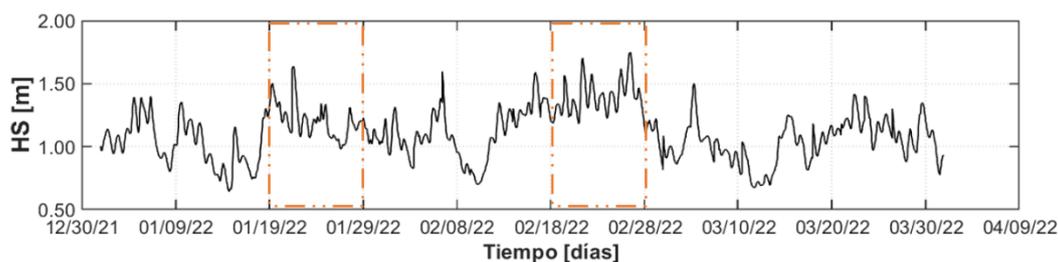
### Figura 11.

*Altura de ola significativa (wind waves and swell).*

En efecto para el 10 de febrero, los perfiles indicaron erosiones bajas, como el caso de los perfiles 1, 2, 3 y 4 que indicaron erosión de 0.00, 0.09, 0.3 y 0.00 m<sup>2</sup>; de este modo, el 8 de febrero del 2022 la altura de ola significativa fue aproximadamente de 0.7m, lo que corrobora que si existe relación directa entre la magnitud del oleaje y el incremento o disminución de la erosión en el pie de los perfiles.

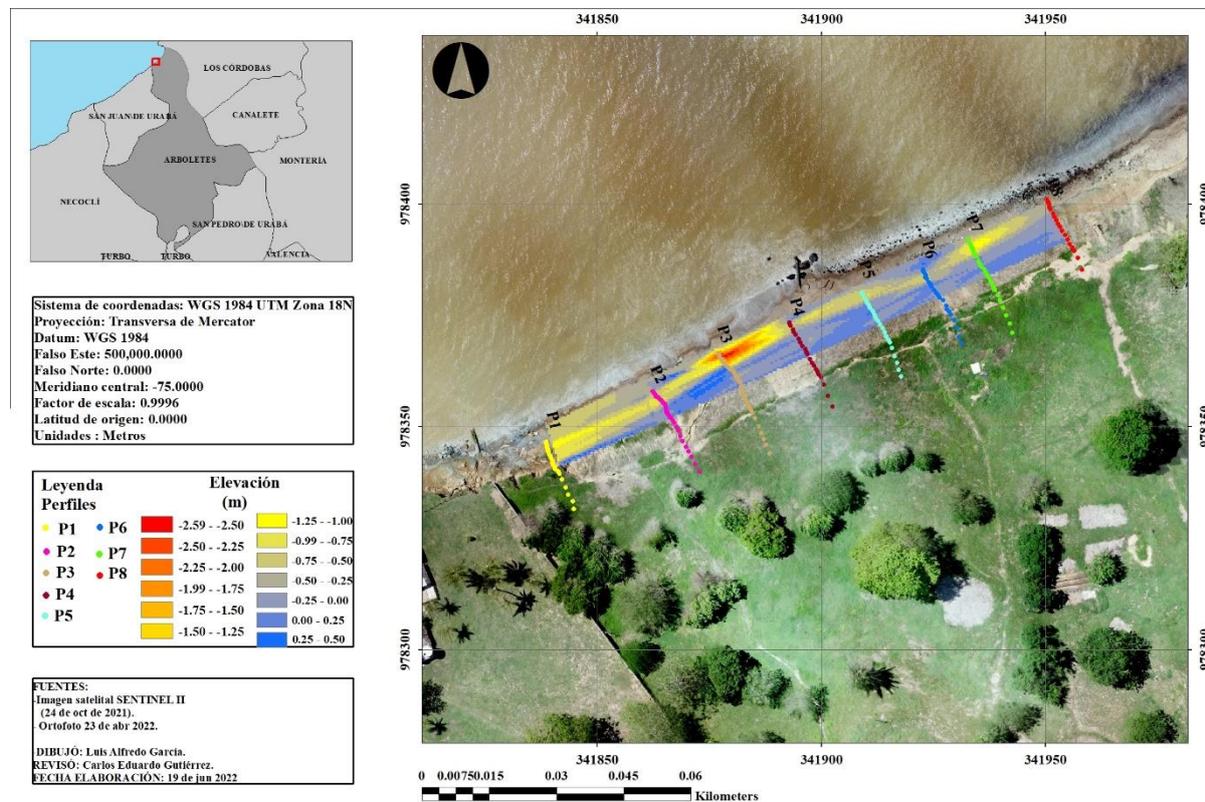
**Figura 12.**

*Variación alimétrica del pie del talud.*

La **Figura 12** muestra en la escala de rojo y amarillo la zona del talud erosionada y los perfiles afectados. Se puede observar que la parte baja de los perfiles (pie del perfil) es la zona afectada por la erosión, además se evidencia que el perfil más erosionado es el 3, el cual se localiza en la zona de transición. El azul claro representa variaciones de aproximadamente 4 cm, las cuales no se consideran que representen sedimentación, ya que este valor puede estar relacionado al error del instrumento y de medición. El azul más oscuro presenta variaciones mayores a 4cm y menores o iguales a 48cm, esto hace referencia a las rocas que se usaron para la protección de algunos perfiles, como es el caso del perfil 6 que muestra una zona de color azul oscuro en la parte baja del perfil; este color también representa desprendimiento del terreno del talud que se acumuló en la parte baja del perfil 2. Es importante resaltar que, si existieran más perfiles de control en el talud, estos resultados serían más precisos y confiables.

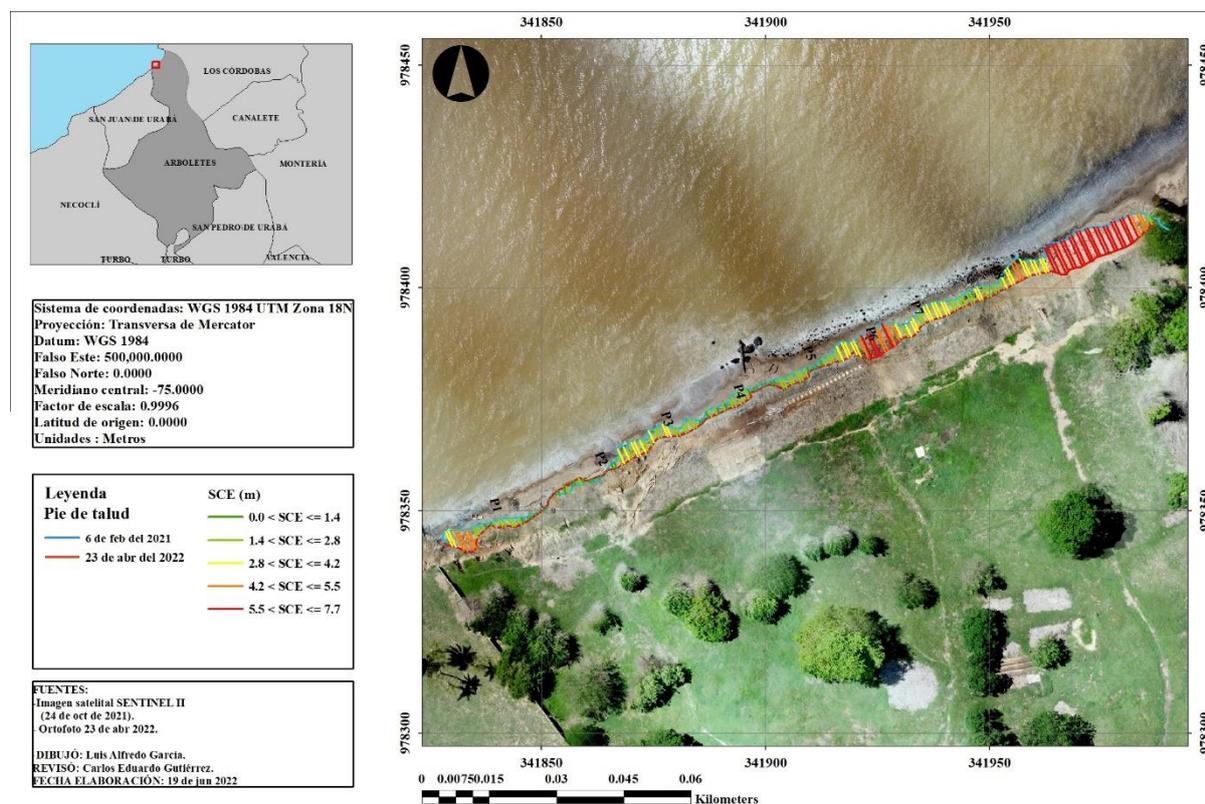
**Figura 13.**

*Retroceso del pie del talud en el laboratorio desde 6 de febrero 2021 al 23 de abril 2022.*

La **Figura 13** muestra el retroceso total que ha tenido el pie desde el 6 de febrero del 2021 (fecha en que se realizó el perfilado) hasta el 23 de abril del 2022; se puede observar que los mayores retrocesos (5.5 hasta 7.7 metros) se dieron cercanos a la desembocadura de la quebrada las Dolencias, zona que inicialmente no habían perfilado.

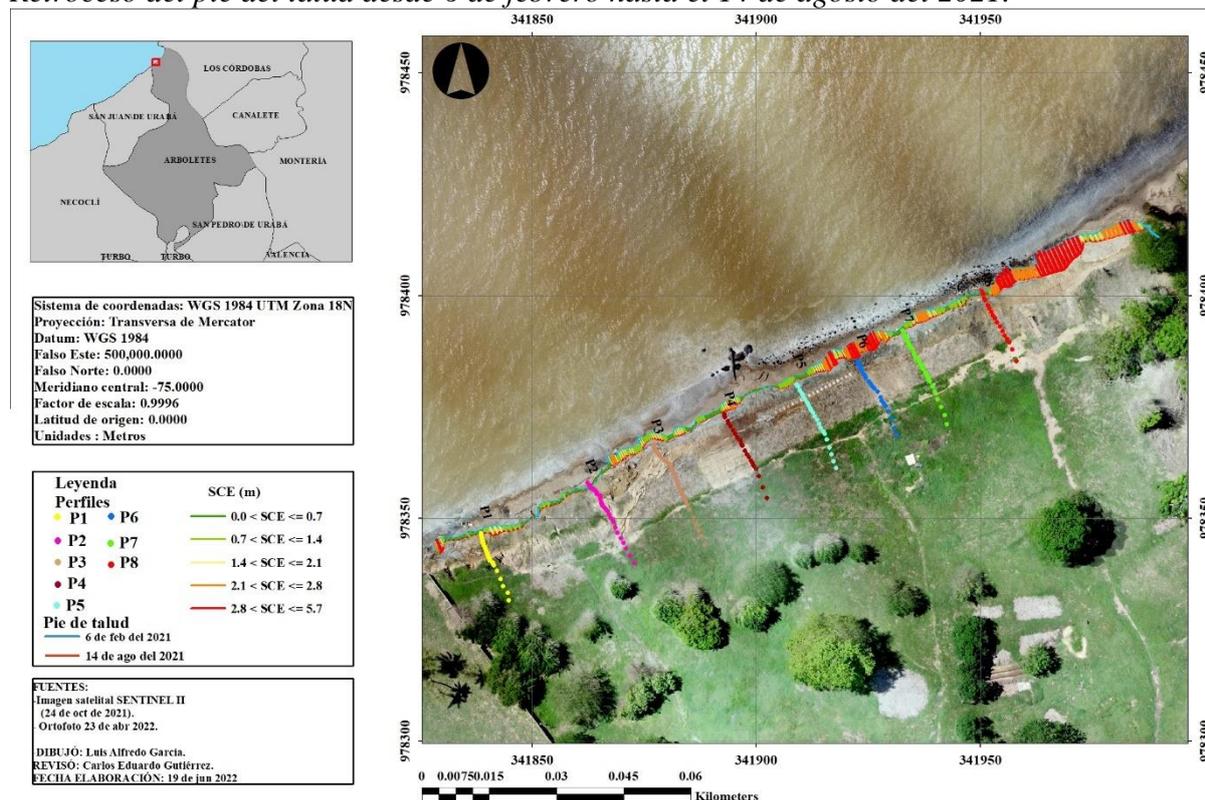
**Figura 14.**

*Retroceso del pie del talud desde 6 de febrero hasta el 14 de agosto del 2021.*

La **Figura 14** muestra el retroceso en metros que ha tenido el talud desde el 6 de febrero del 2021 hasta el 14 de agosto del mismo año, fecha en la cual se iniciaron los monitoreos de los perfiles. En esta se puede observar que el retroceso está clasificado de la siguiente manera:

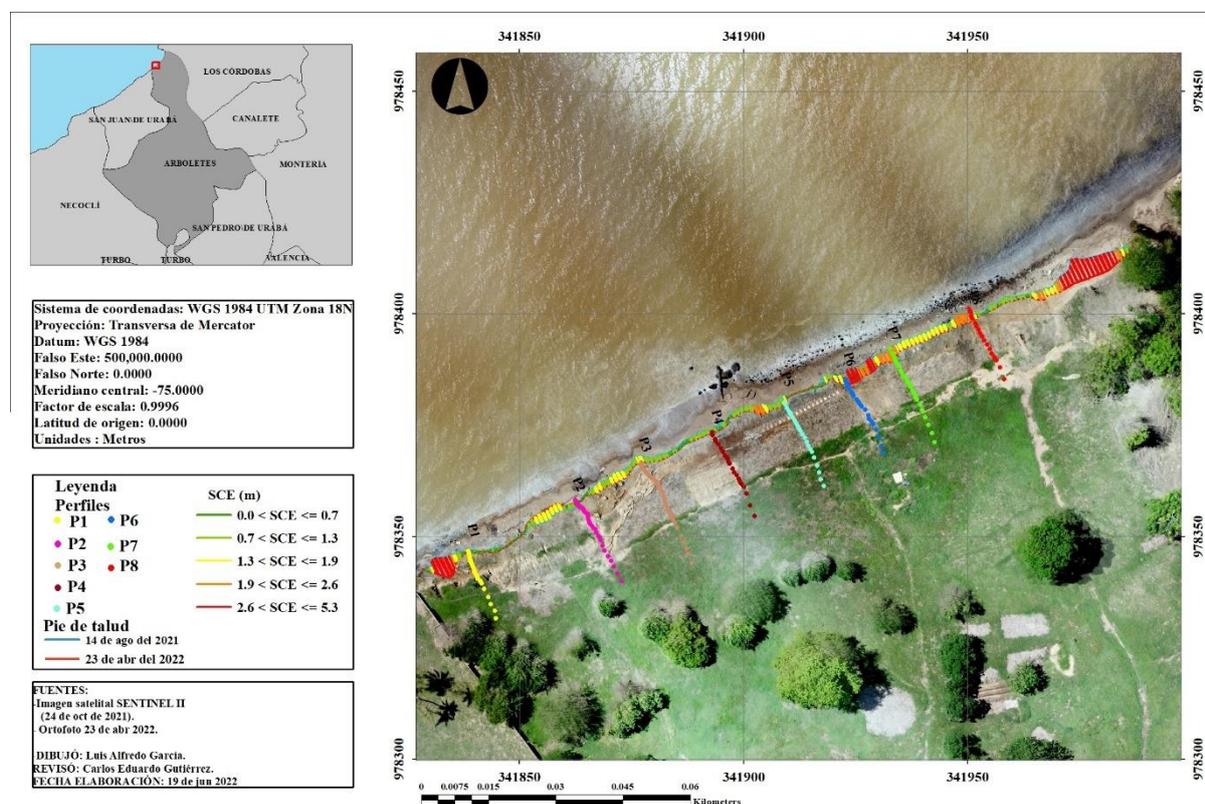
**Figura 15.**

*Desplazamiento del pie del talud desde el 14 de agosto del 2021 al 23 de abril del 2022.*

La **Figura 15** muestra los desplazamientos que ha tenido el talud durante la fecha de monitoreo de los perfiles 1 al 8, en donde se puede observar lo siguiente:

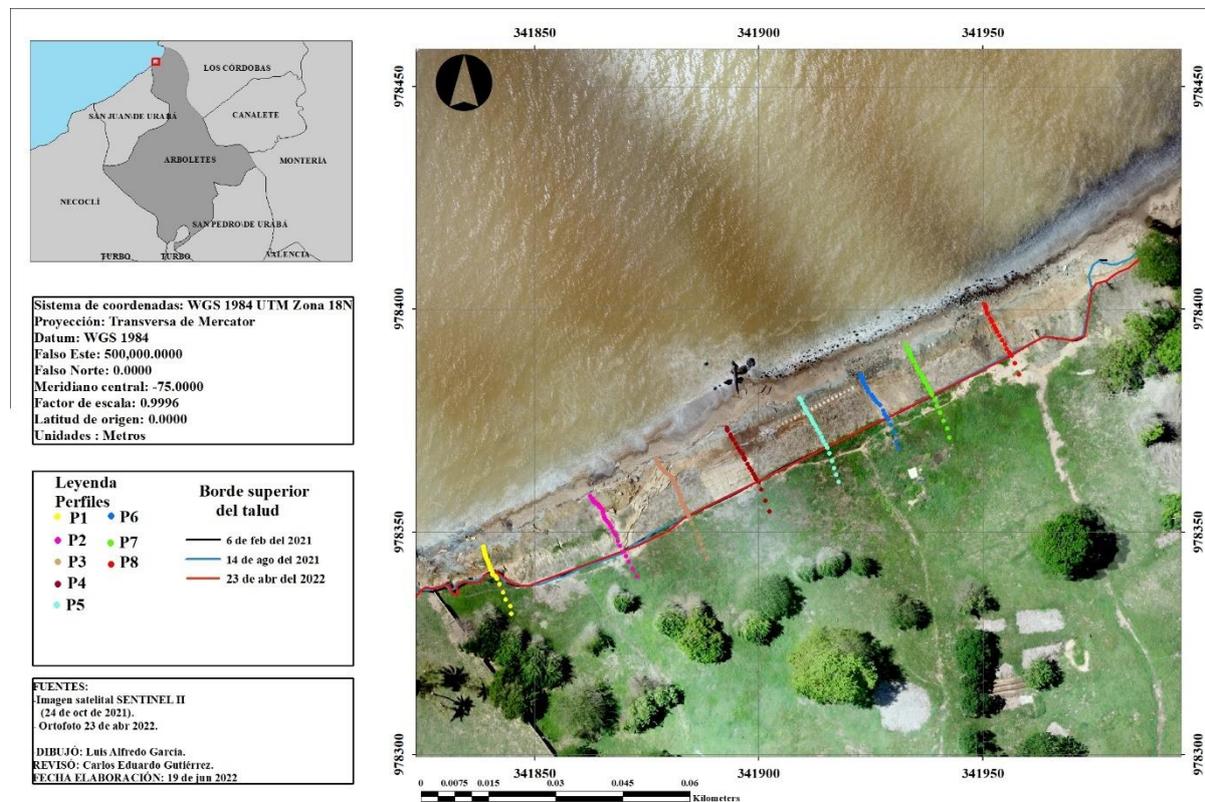
**Figura 16.**

*Retroceso del borde superior del talud.*

En la **Figura 16** se observa que la parte superior del talud (zona perfilada) se ha conservado desde el 6 de febrero del 2021 hasta el 23 de abril del 2022, lo que indica que al realizar el perfilamiento, se ha evitado que el material ubicado en la parte alta del talud sea desprendido por factores climáticos como son vientos, lluvias, entre otros. Esto no se observa en la **Figura 17** y **Figura 19**, las cuales son zonas vecinas que no se les ha cambiado la inclinación del escarpe.

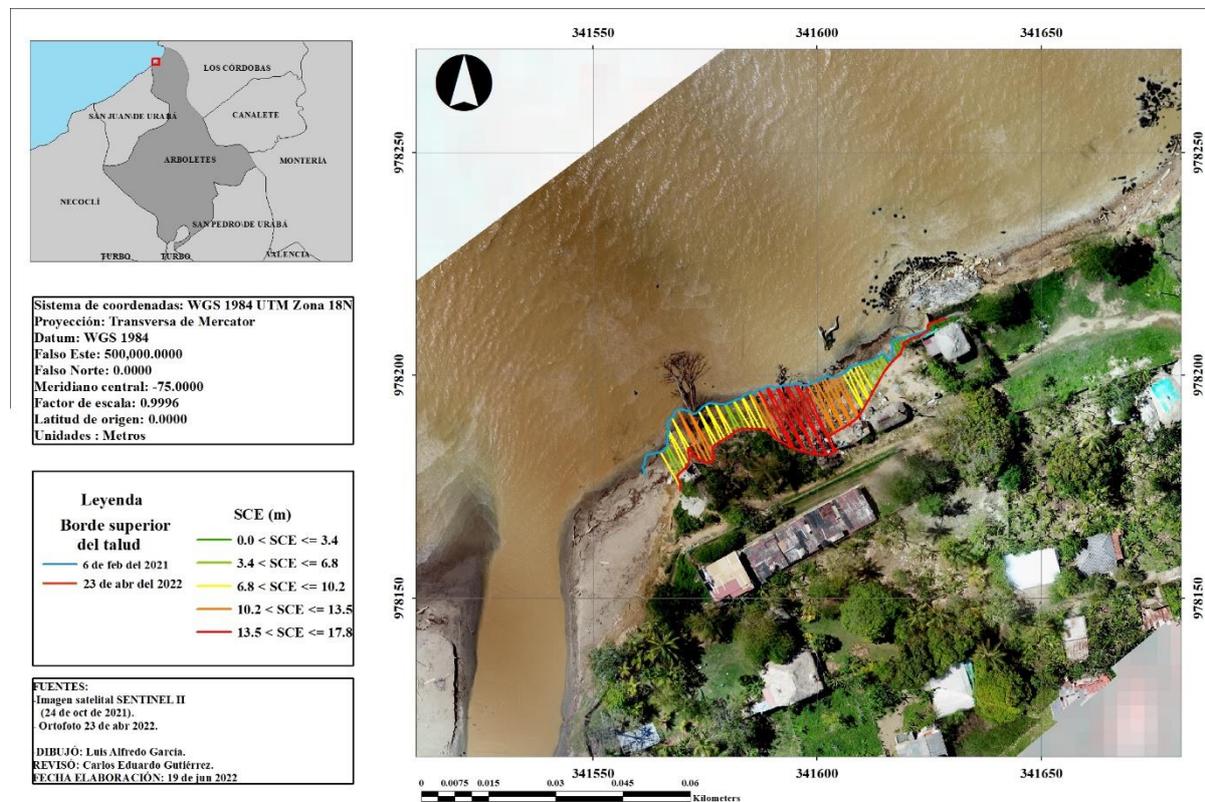
**Figura 17.**

*Retroceso de la parte superior del escarpe (rio Hobo).*

En la **Figura 17** se puede observar el escarpe cercano al rio hobo, sector vecino del Laboratorio costero; esta zona entre el 6 de febrero del 2021 hasta el 23 de abril del 2022 presentó retrocesos que varía que desde los 3.4 metros hasta los 17.8 metros; es importante resalta que en la zona erosionada había construcciones (viviendas) las cuales se perdieron debido al desprendimiento del escarpe.

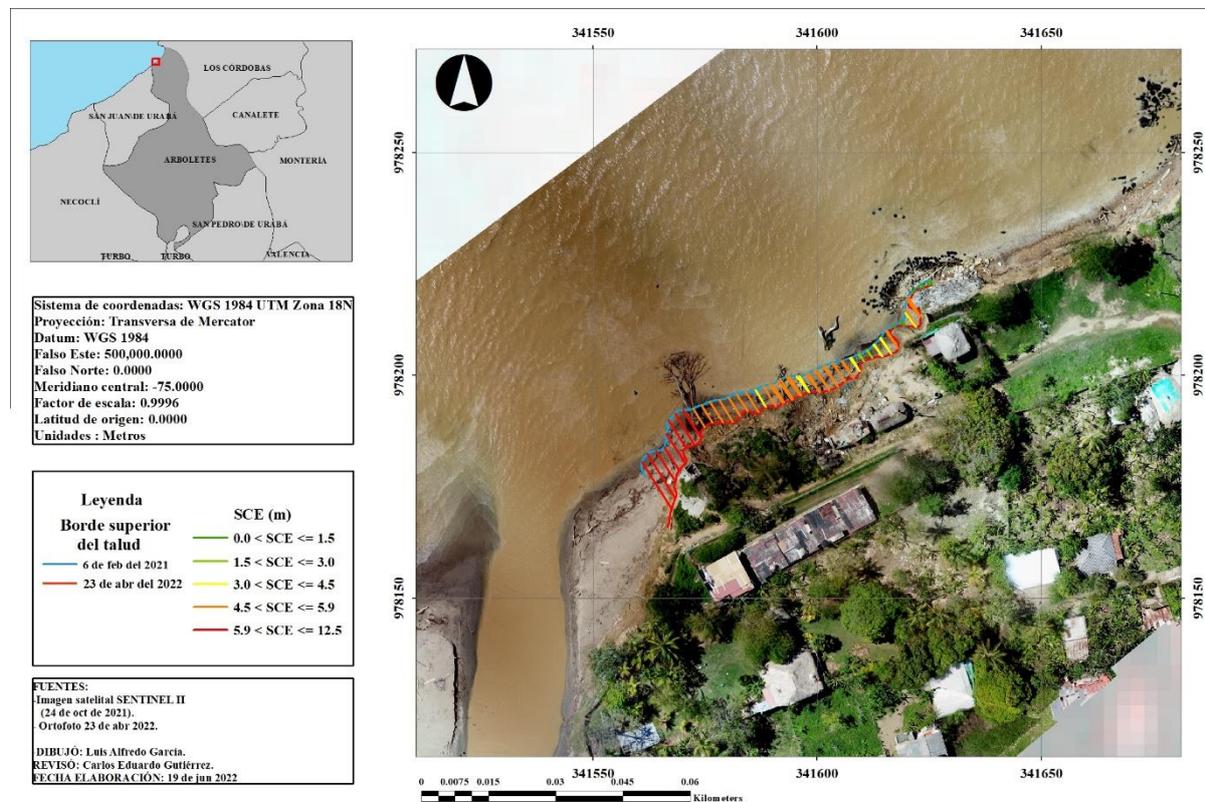
**Figura 18.**

*Retroceso de la parte baja del escarpe (rio Hobo).*

La **Figura 18** muestra que, desde el 6 de febrero del 2021 hasta el 23 de abril del 2022, la parte baja del escarpe ha tenido un retroceso sectorizado (no homogéneo) desde los 1.5m hasta 12.5m. Si comparamos estos retrocesos con los mostrados en la **Figura 13**, se evidencia que el pite del talud del laboratorio ha tenido un comportamiento similar durante estas mismas fechas con valores de retroceso que varían desde los 1.4m hasta 7.7m; esto indica que el talud del laboratorio no está presentando estabilidad en la parte baja (Pie del talud).

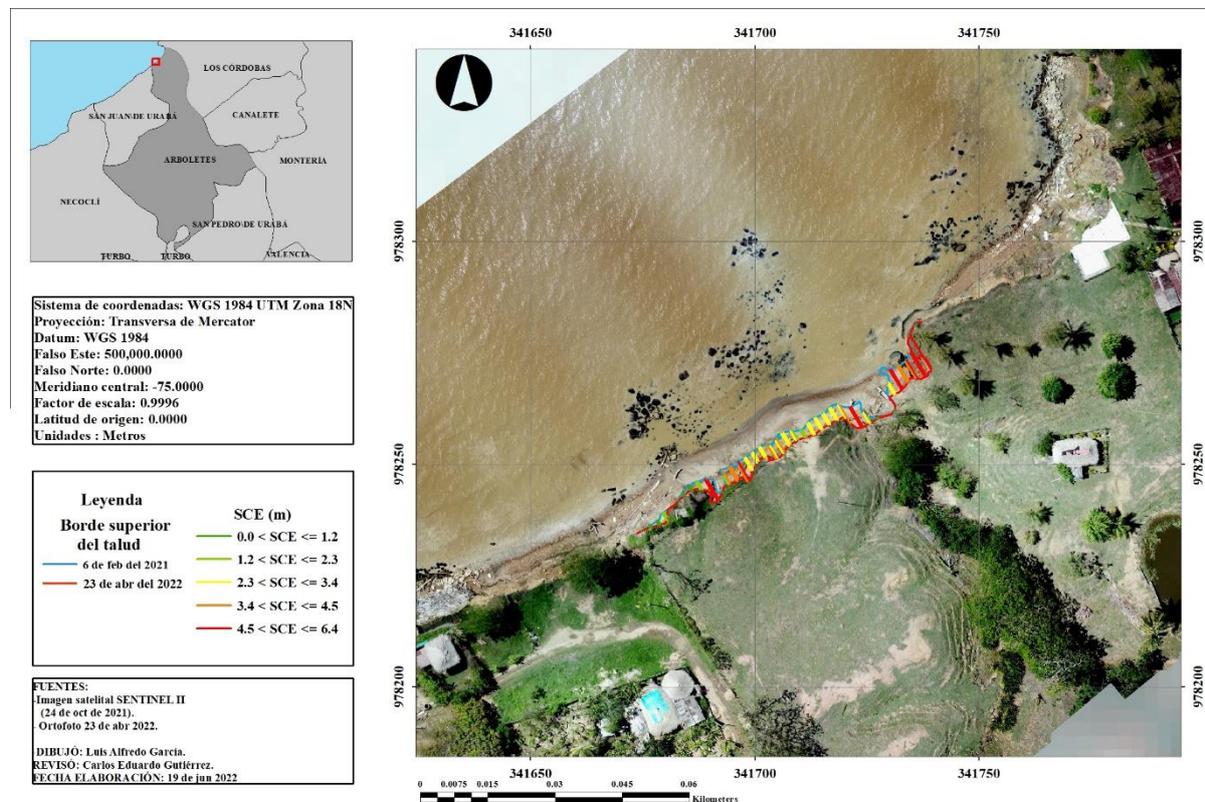
**Figura 19.**

*Retroceso de la parte superior del escarpe intermedio entre rio Hobo y el laboratorio.*

La **Figura 19** muestra que, desde el 6 de febrero del 2021 hasta el 23 de abril del 2022, el escape ubicado en medio de rio Hobo y el laboratorio, presentó en la parte alta retrocesos que varían desde los 1.2 m hasta 6.4 m.

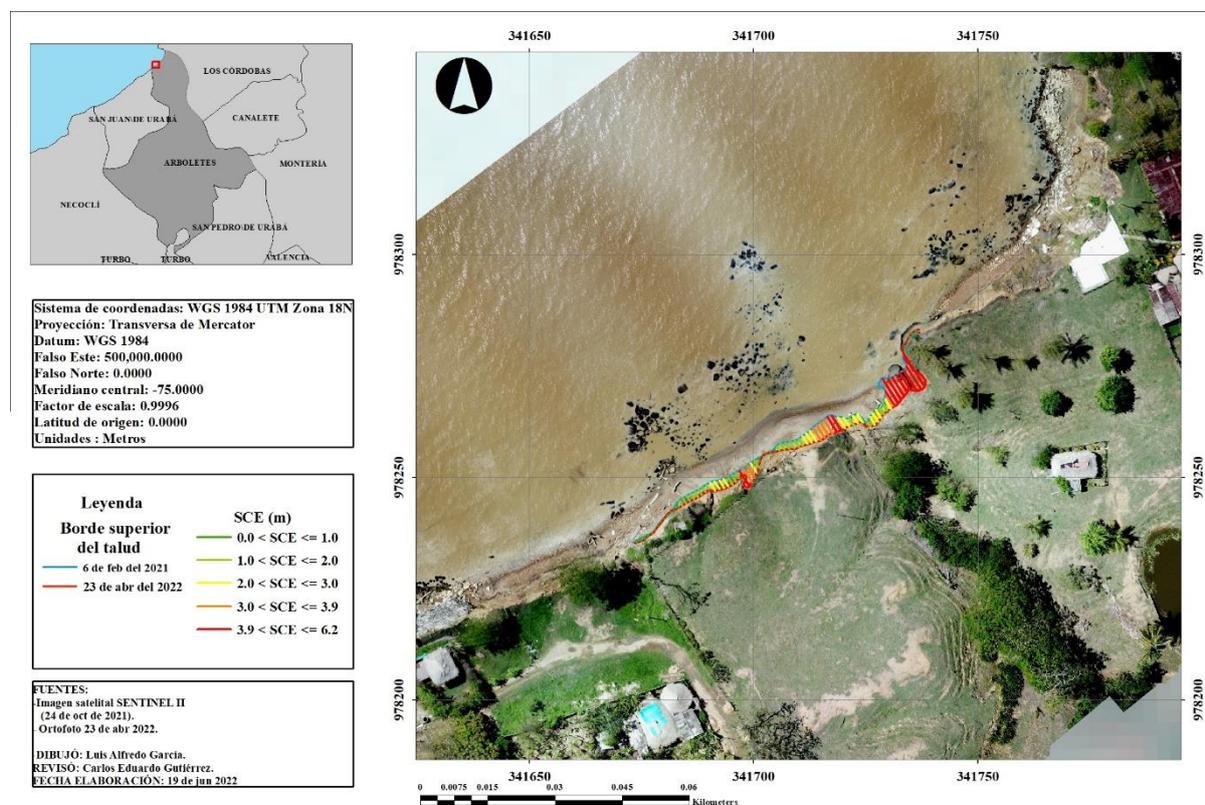
**Figura 20.**

*Retroceso del pie del escarpe intermedio entre rio Hobo y el laboratorio.*

La **Figura 20** muestra que, desde el 6 de febrero del 2021 hasta el 23 de abril del 2022, el escape ubicado en medio de rio Hobo y el laboratorio, presentó en el pie del escarpe retrocesos que varían desde los 1.0 m hasta 6.2 m. Al comparar estos resultados con los encontrados en el talud del laboratorio (ver **Figura 14**) se concluye que la parte baja del talud del laboratorio se está retrocediendo al igual que las zonas no perfiladas.

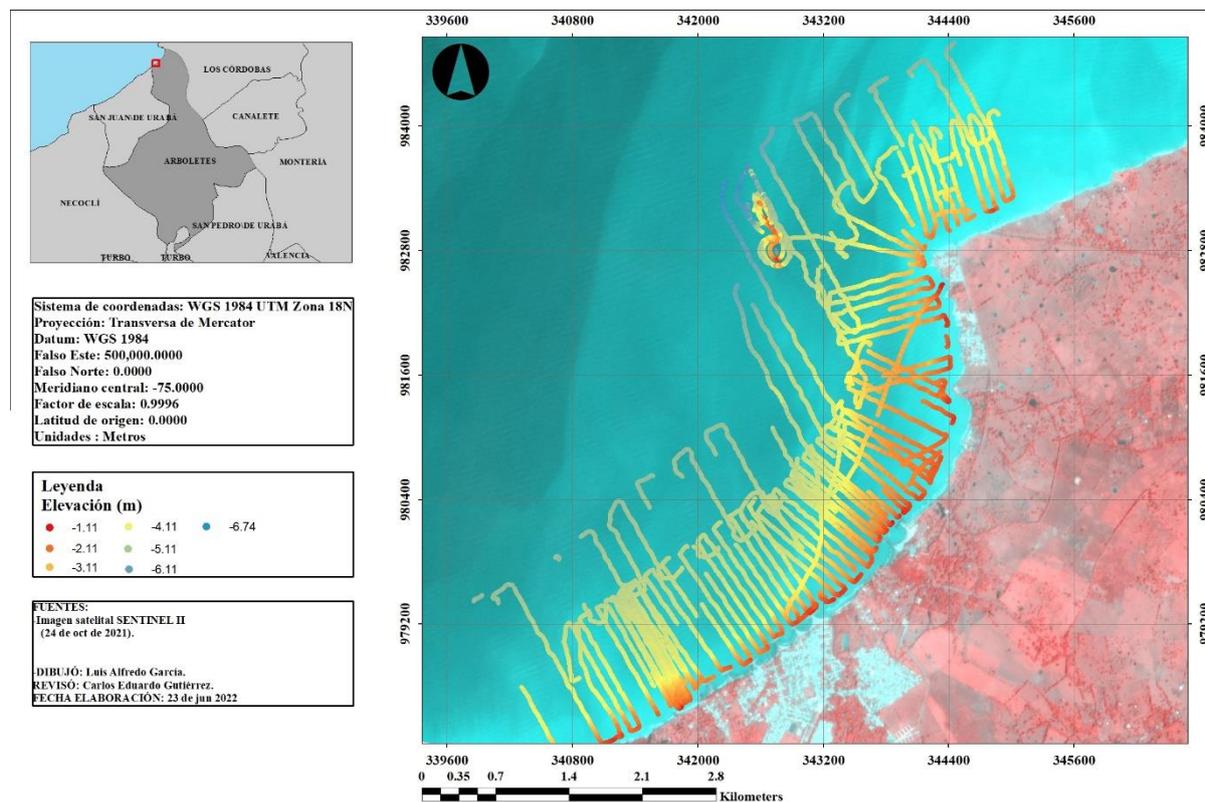
**Figura 21.**

*Levantamiento batimétrico Arboletes (Antioquia).*

Para la medición batimétrica (**Figura 21**), se calcularon 4 modelos de elevación digital (**Tabla 3**), en donde, el modelo “Natural neighbor” con tamaño de malla de 20m, fue clasificado como el que mejor representó los datos medidos en campo (**Figura 22**).
