**Seguimiento de cambios topobatimétricos: Informe cuantitativo de la evolución topobatimétrica en el periodo 2021 - 2022 en el Laboratorio costero de la universidad de Antioquia (Arboletes Antioquia)**

Trabajo de grado presentado para optar el título de Ingeniero Oceanográfico

Universidad de Antioquia  
Facultad de Ingeniería, Escuela ambiental  
Ingeniería Oceanográfica  
Turbo, Antioquia, Colombia  
2022

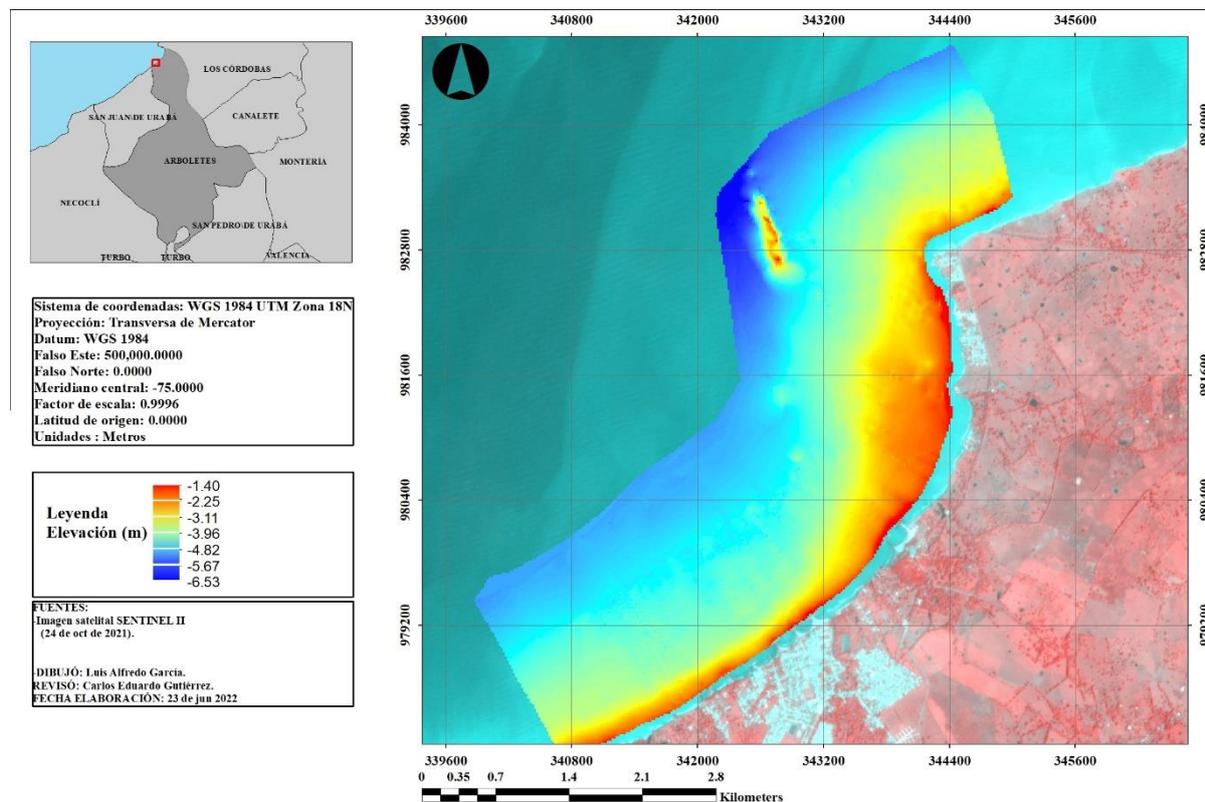
**Figura 22.**

*DEM modelo Natural Neighbor con tamaño de malla de 20cm.*

La **Figura 22** muestra el modelo de elevación digital de agosto del 2021 (Natural Neighbor) con menor desviación estándar y mejor representación gráfica de la realidad; en este se puede observar en colores rojos y amarillos las zonas de menor elevación, y en colores azules los lugares con mayores profundidades.

Para la medición batimétrica (**Figura 21**), se calcularon 4 modelos de elevación digital (**Tabla 3**), en donde, el modelo “Natural neighbor” con tamaño de malla de 20m, fue clasificado como el que mejor representó los datos medidos en campo (**Figura 22**).

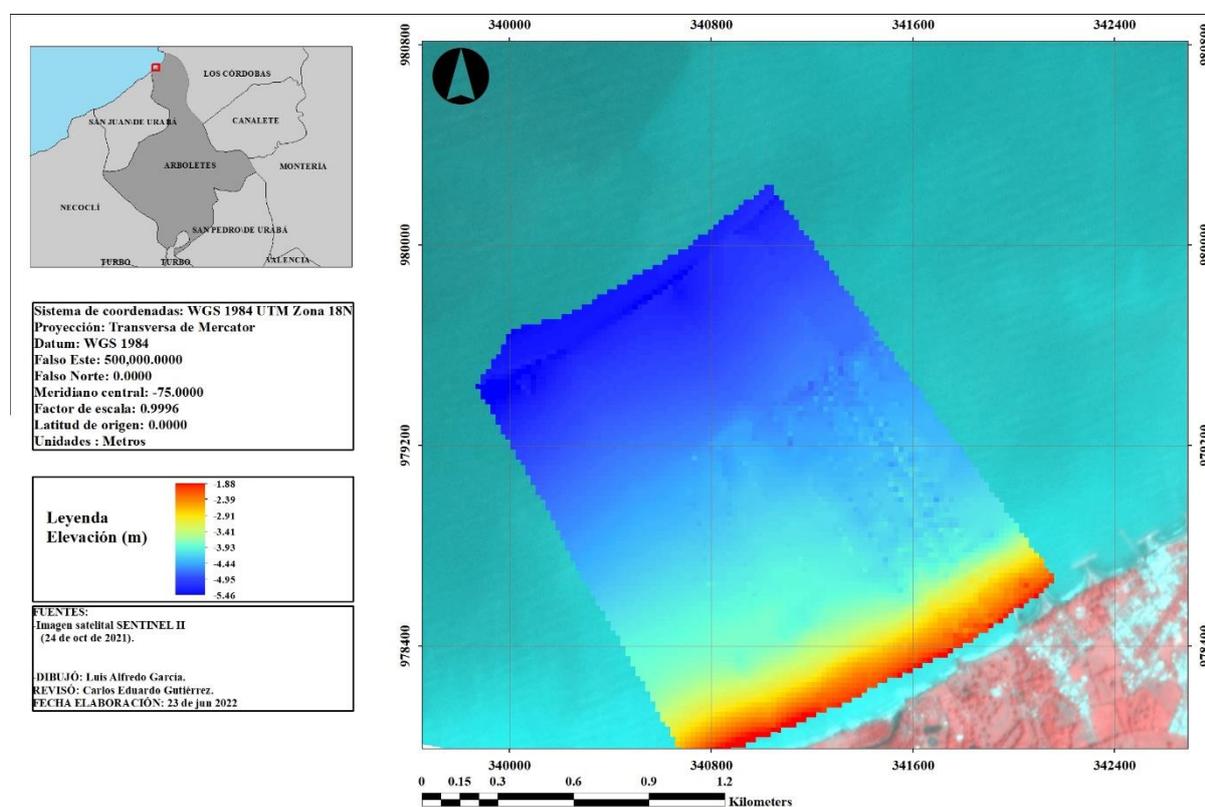
**Figura 23.**

*Recorte del modelo Natural neighbor para el área del laboratorio.*

La **Figura 23** muestra el recorte batimétrico correspondiente al área sumergida del Laboratorio costero, en esta se puede observar en color rojo profundidades que van desde los 1.88m hasta 2.39; en amarillos las profundidades mayores que 2.39m hasta 3.41m, y la escala de azules muestra profundidades mayores a 3.41m hasta 5.46m.

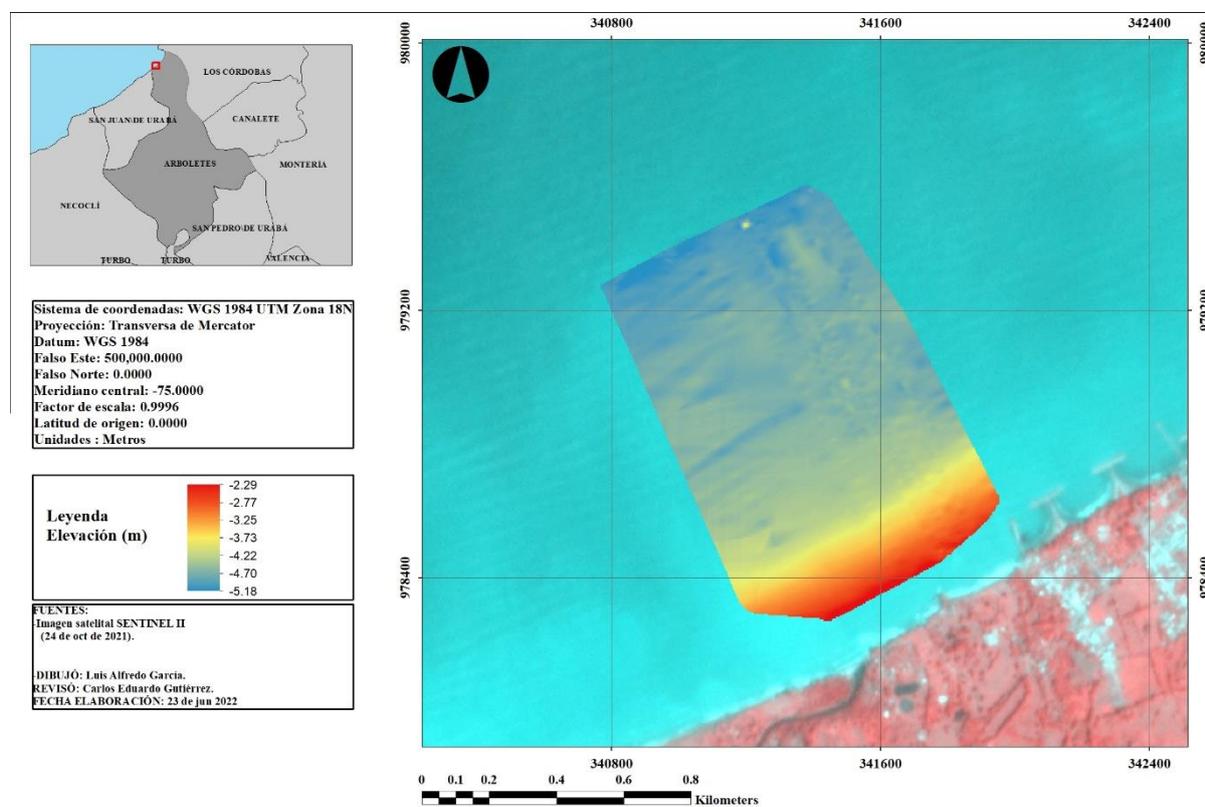
**Figura 24.**

*Batimetría del 14 de febrero 2021.*

La **Figura 24** muestra el modelo de elevación digital generado mediante el método de interpolación Kriging, en la cual se observa en escala de rojos los valores de profundidad comprendidos entre 2.29m hasta 3.25m, en escala de amarillo los valores mayores a 3.25m y menores que 4.22m, y la escala de azules los valores mayores a 4.22m hasta 5.18m.

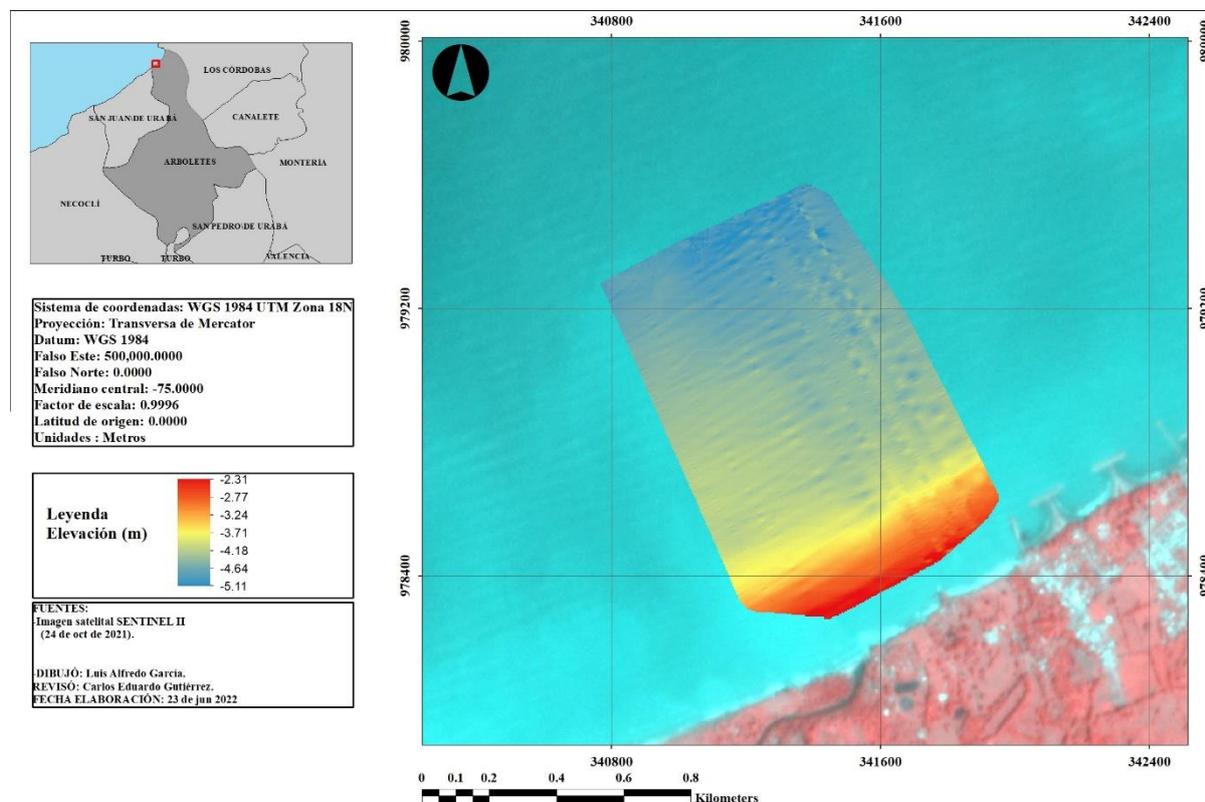
**Figura 25.**

*Batimetría de agosto del 2021 (malla 4m).*

Al tener dos modelos con iguales tamaños de malla y mismas áreas de interpolación, se realizó la resta de los DEM mediante la calculadora ráster, obteniendo los resultados de acumulación y pérdida de sedimentos en el área de interpolación de las dos batimetrías (**Figura 26**).

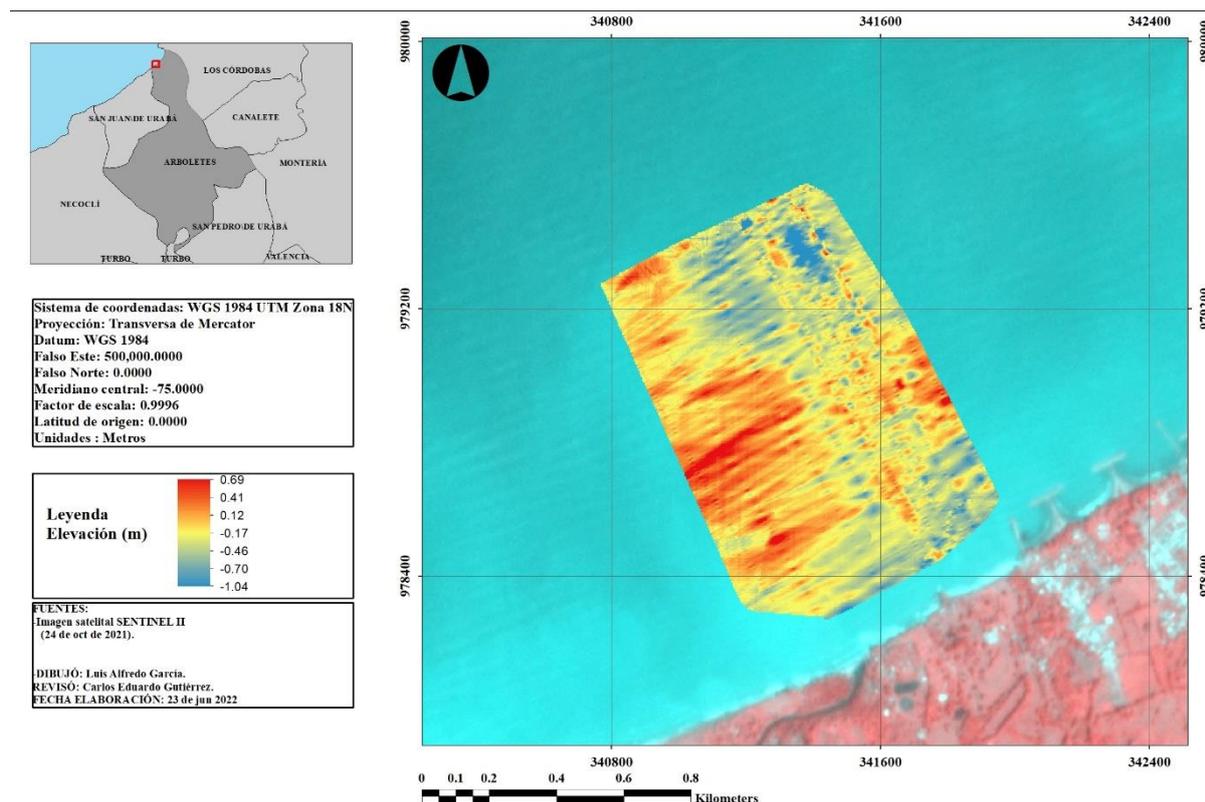
**Figura 26.**

*Resultado de la diferencia entre la batimetría de agosto y febrero del 2021.*

Estos dos modelos generaron un resultado con rangos de elevación positivos y negativos, en donde los positivos están en un rango de 0.12 y 0.69 m, y los negativos entre -0.17 y -1.04m; en efecto, para estos rangos encontrados, se puede inferir que los valores positivos hacen referencia a la acumulación de sedimentos y los negativos a la pérdida de estos.
