**Diagnóstico de saneamiento básico, agua para el consumo humano y su  
incidencia en la morbilidad sentida de la población del barrio El Esfuerzo  
1 en el municipio Tumaco -Nariño**

**Trabajo de grado para optar al título de Administración en Salud con  
Énfasis en Gestión Sanitaria y Ambiental**

**Universidad de Antioquia**

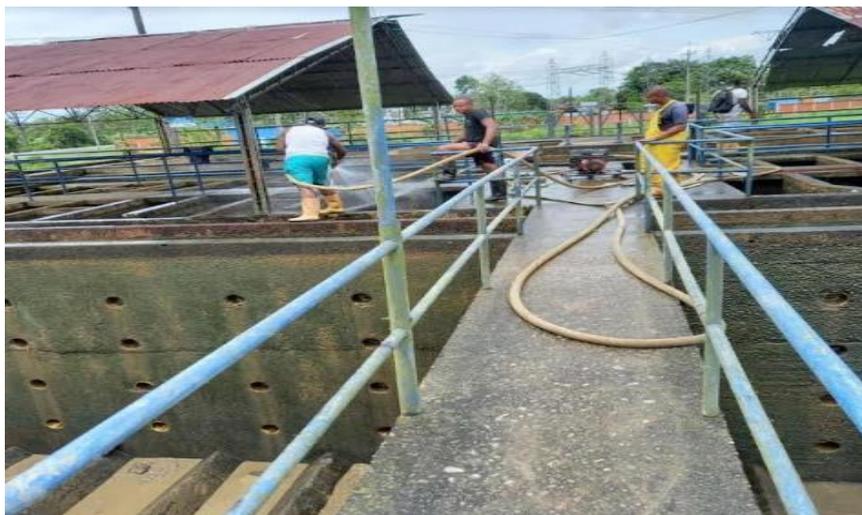
**Figura 2 Acueducto municipal Tumaco**

El sistema de acueducto del municipio de Tumaco esta operado actualmente por la empresa Aguas De Tumaco E.S.P desde la fuente de abastecimiento de Tumaco es el río Mira, que nace en las estribaciones del macizo que en el Ecuador se identifica como la Cordillera de Pimampiro con altura superior a los 3.500 m.s.n.m. y el volcán de Catacachí y nevado de Yanaurcu de Pinam en la Cordillera de Cayapas con altura superior a los 4.500 m.s.n.m., y recibe las agua del lago San Pablo (Ecuador), que desemboca en el delta por los brazos del Descolgadero en Boca grande hasta brazo del Guabal.

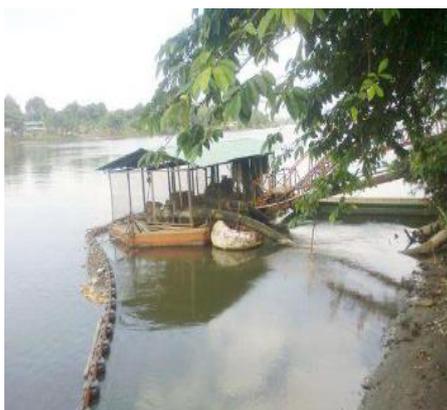
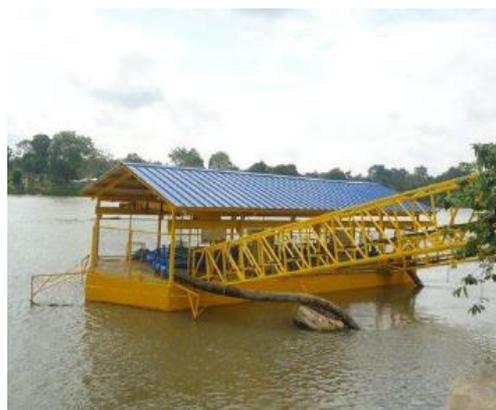
**Figura 3 Sistema de captación de agua**

El sistema de captación cuenta con cincuenta (50) años de operación, está compuesto por una barcaza flotante. Esta estructura, de acuerdo con la información suministrada por los funcionarios del sistema, durante una creciente del río fue arrastrada por la corriente aguas abajo de donde se encuentra actualmente instalada, en este evento tan solo se pudieron rescatar los motores y las bombas. Por lo cual se debió construir una nueva estructura, la cual cuenta con veinte años de operación, la cual se puede evidenciar en las siguientes figuras.

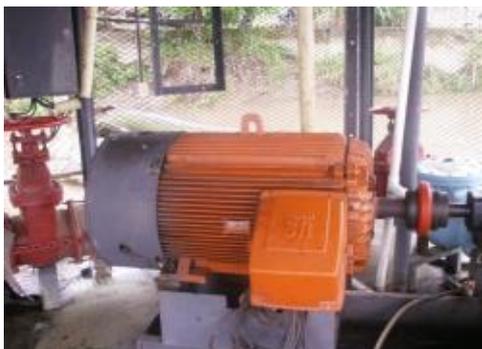
**Figura 5 sistema hidromecánico de la captación**

El sistema hidromecánico de la captación se encuentra compuesto por dos bombas de 100 Hp y una de 300 Hp, las cuales datan desde que se construyó el sistema y carece de un sistema de reposición efectivo. Además, cuando el motor de 300 Hp presenta problemas en la operación no existe una suplencia suficiente por las bombas de apoyo.

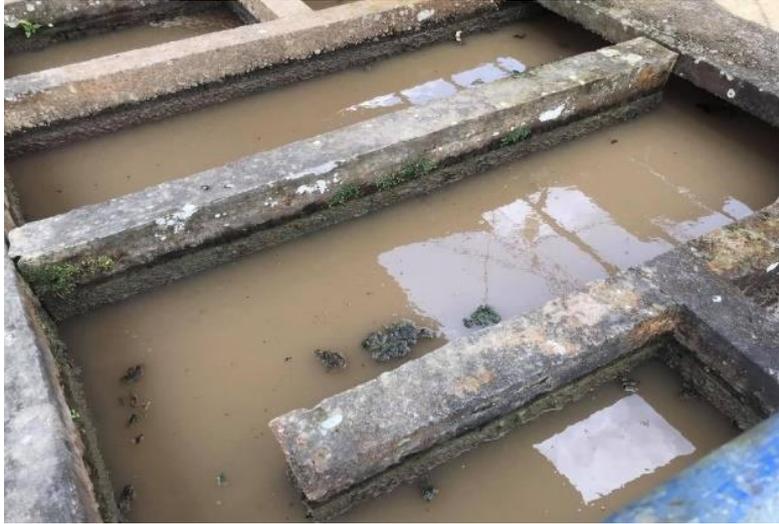
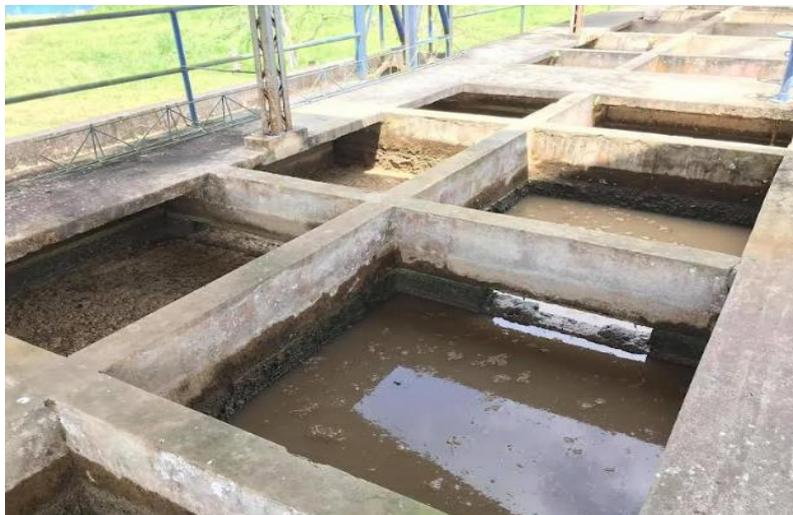
**Figura 6 Tanque de coagulación y floculación**

El proceso de floculación se realiza en tanques tipo Alabama de flujo ascendente (20 unidades). Existen fallas estructurales que requieren intervención y pérdidas de agua por rebose de las estructuras. La planta cuenta después del proceso de floculación con 4 cámaras de retención de sólidos de gran tamaño. En el proceso siguiente cuenta con 4 tanques sedimentadores de alta tasa, donde se presenta rebose por los bordes de los tanques, y se pueden detectar fugas a simple vista. Posteriormente tiene 4 unidades de Filtración de flujo ascendente, con lechos de antracita, grava y arena. Cuenta con sistema de retrolavado.

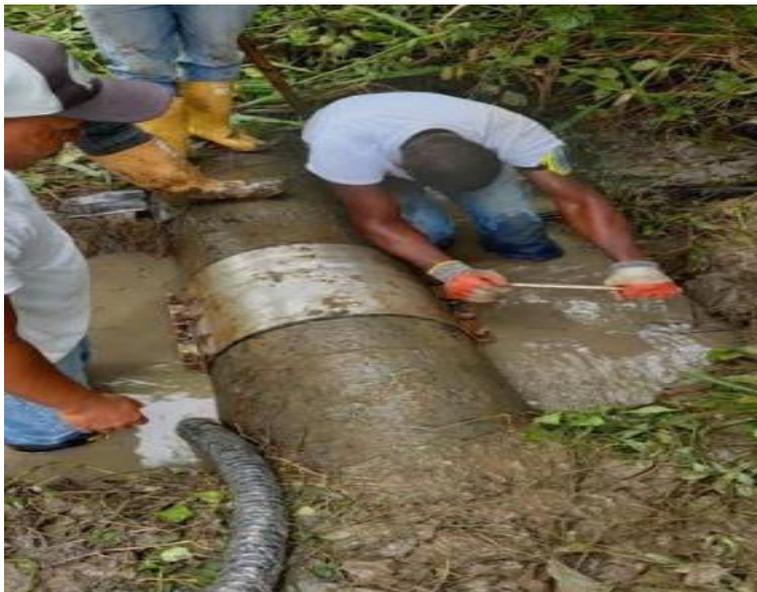
**Figura 9 Tubería de conducción**

El sistema de conducción está conformado por dos líneas expresas en tubería, una de 16" de Asbesto Cemento, con una longitud aproximada de 18 Km. desde la PTAP hasta la Isla de Tumaco y específicamente al sector Pradomar. Tiene una antigüedad de 30 años. La tubería tiene su capacidad reducida y presenta fugas y conexiones fraudulentas a lo largo de su trayecto. Esta tubería fue diseñada para conectarse directamente a los tanques elevados, pero nunca se utilizó de esta manera y llega directamente a la red de distribución. La otra tubería es de 22" de diámetro instalada en 1995 ~ 1996, es tipo American Pipe y de la misma longitud.

El municipio ha calculado sus pérdidas físicas y comerciales de agua cercanas al 70%. Esta red tiene varias composiciones y estados, pero las redes de asbesto cemento se encuentran en mal estado. Las redes nuevas o las que se han reparado son de PVC y se encuentran en condiciones normales.

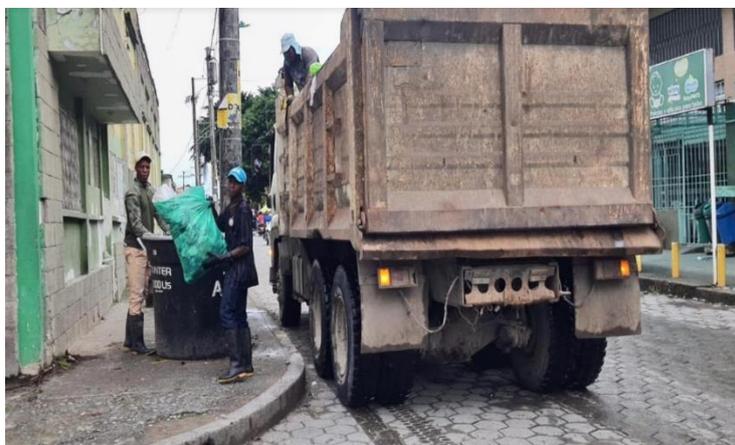
**Figura 10 Volquetas para recolección de residuos.**

El área urbana donde se presta el servicio de recolección en el municipio de Tumaco dada las particularidades de muchas zonas es aproximadamente unas 894 hectáreas de recorrido para recolección. El operador actual del servicio de aseo Aguas De Tumaco E.S.P. cuenta con dos carros compactadores de propiedad del municipio y cuatro volquetas alquiladas, las cuales tienen un promedio de 3 toneladas de capacidad. Existe un compactador N° 3 fuera de servicio o pendiente por reparación, razón por la cual se alquilan 4 volquetas para suplir las necesidades de recolección. El servicio que se presta actualmente no es suficiente con respecto a la demanda y cobertura.

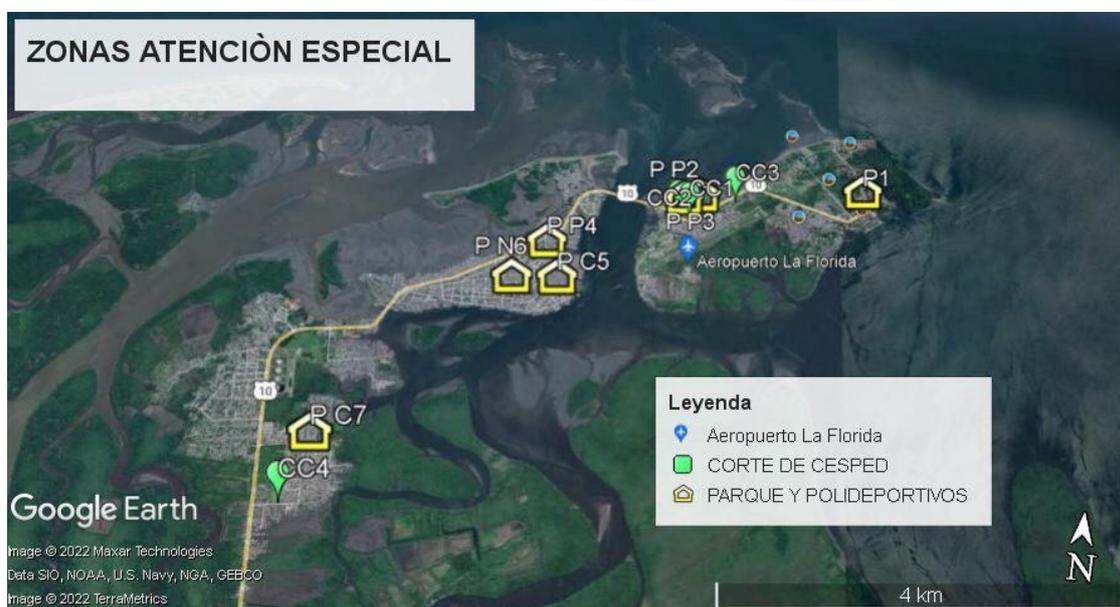
**Figura 11 Zonas de atención especial.**

En la macrorruta, los horarios y frecuencias en la cual se delimito las zonas a atender por comunas, zona centro comercial, áreas residenciales, zona continental y zona de expansión urbana, en cuanto a la Isla Tumaco esta será dividida en 2 grandes áreas y una zona comercial, esto asociado a los 12945 usuarios con los que cuenta la empresa en esta área lo que representa un promedio de 58.256 habitantes, por lo que se hace necesario la inclusión de 2 vehículos compactadores para cumplir con las 4 frecuencias día en la zona residencial y las dos frecuencias nocturnas comerciales tal como se puede evidenciar en la frecuencia propuesta; la zona continental se propone atender con dos vehículos compactadores para cumplir con las 2 frecuencias diurnas y la frecuencia nocturna, aunque esta está sujeta a la producción de residuos sólidos.

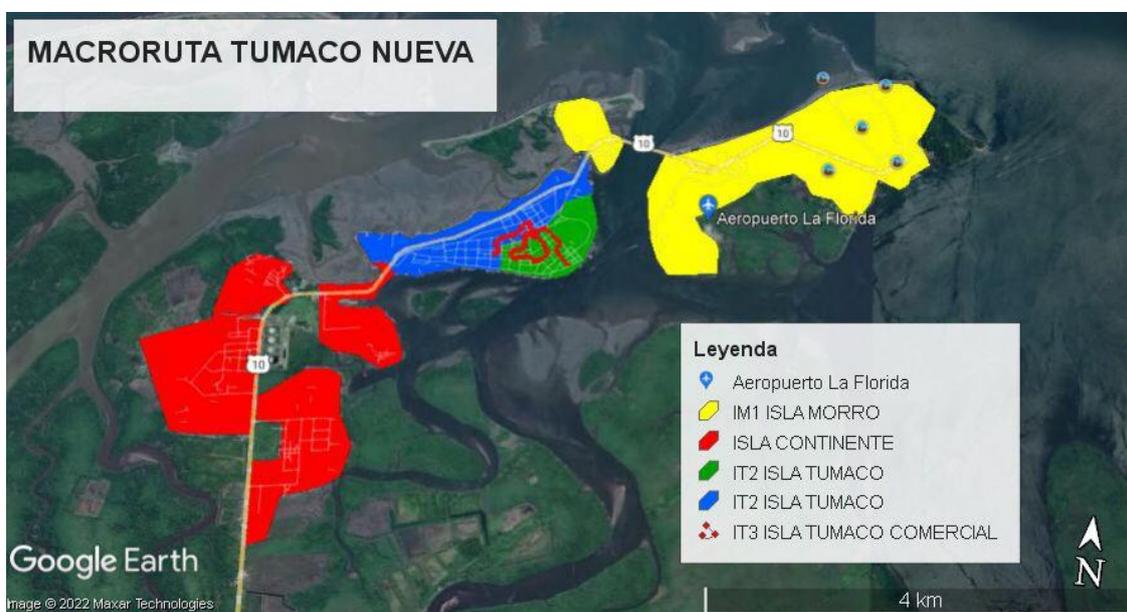
Figura 12 Macrorruta recolección residuos.

Tumaco cuenta con una condición geográfica especial en la cual se puede destacar los cuchos o pasillos y zonas palafíticas o viviendas construidas sobre el mar con puentes en material de concreto y/o madera los cuales cuentan con anchos que van desde 1.50 Mt, 2.50 Mt a 2.60 Mt aproximadamente y una altura desde la cota 0 de 3 Mt a 5 Mt en la Isla de Tumaco, Isla del Morro y Continente, zonas donde el acceso de los vehículos compactadores es restringido debido a que sus calles o puentes no cumplen con las medidas técnicas urbanísticas exigidas, por esta razón Aguas de Tumaco S.A E.S.P continua efectuando la operación con moto cargadores para llevar a cabo la recolección de los residuos sólidos ordinarios y su posterior disposición final, en aras de cumplir con la prestación del servicio público de aseo de forma eficiente, continua e ininterrumpida y con la premisa del cuidado y protección del ambiente adecuando.

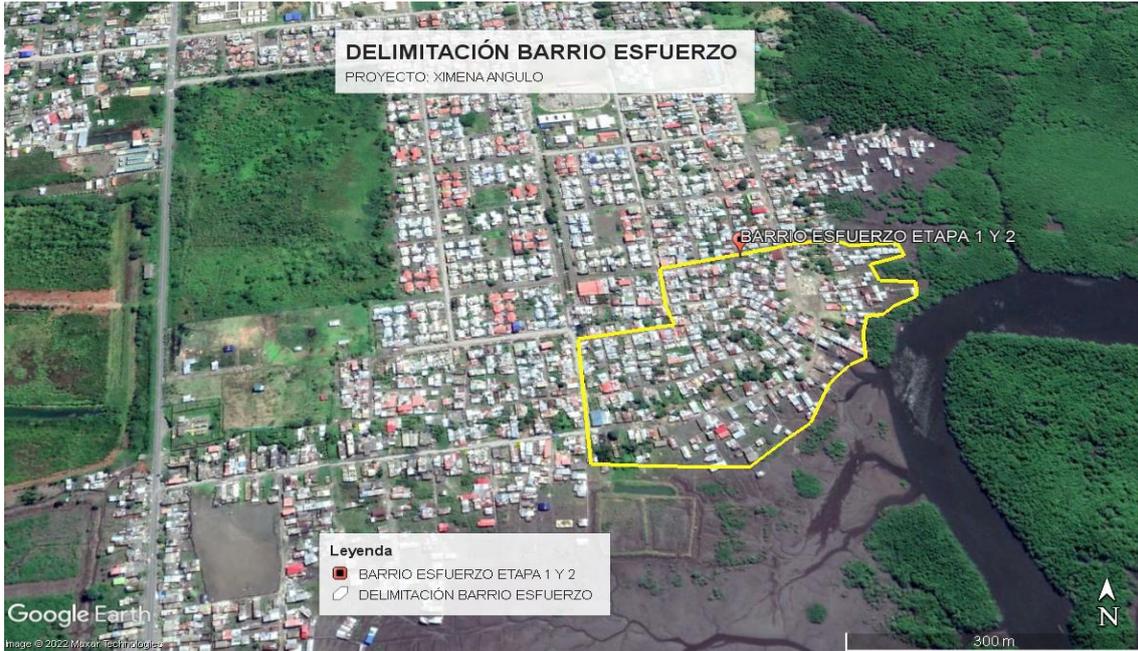
Figura 13. Mapa georreferenciado barrio El Esfuerzo

El barrio El Esfuerzo 1 se encuentra ubicado en la comuna 5 del municipio de Tumaco, limita al sur con el barrio Ciudadela El Jardín y al norte con el barrio Porvenir, generalmente se caracteriza por ser un barrio de invasión con una conformación aproximada de 90 viviendas y un promedio de existencia de 14 años, (información suministrada por el presidente de la junta de acción comunal) contiene construcciones paralizadas en zonas de bajamar que limitan con El Esfuerzo 2. él es En siguiente mapa se logra apreciar la ubicación del El Esfuerzo I, el cual se encuentra sobre el alcantarillado pluvial (caño), cuenta con aproximadamente 6 calles internas, las cuales no se encuentran pavimentadas, no se cuenta con alcantarillado de aguas , lo cual genera el estancamiento de distintas aguas; las viviendas ubicadas en la calle principal se encuentran ubicadas frente a una canalización, y además lotes baldíos, los cuales colindan con los corredores de manglar los cuales aportan al estancamiento de residuos; en cuanto a las casas observadas estas colindan con el barrio Ciudadela El Jardín, el barrio cuenta con dos espacios improvisados para el depósito diario de los residuos sólidos sin control alguno. **(Figura 13)**

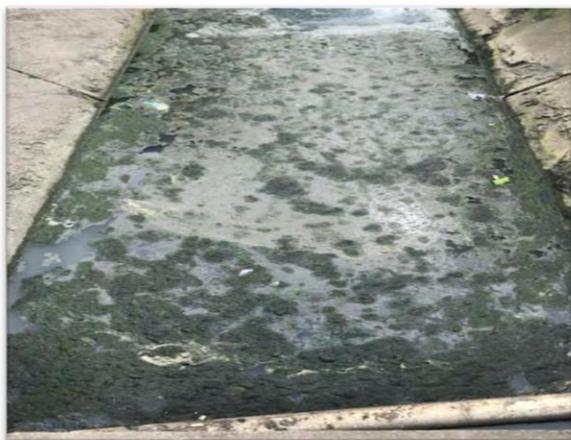
**Figura 25. Canalización pluvial Barrio Ciudadela El Jardín**

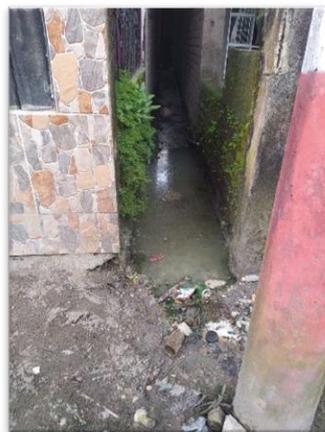
**Figura 26. Aguas estancadas entre viviendas**

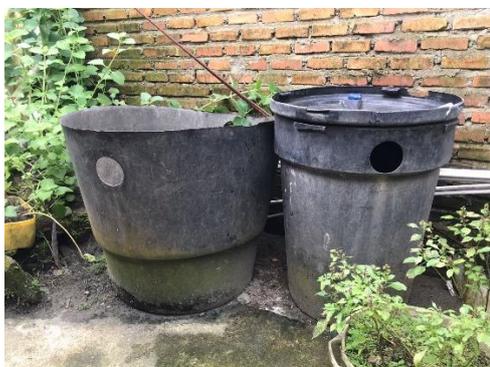
**Figura 33. Tanques almacenamiento agua a la intemperie sin y con tapa.**

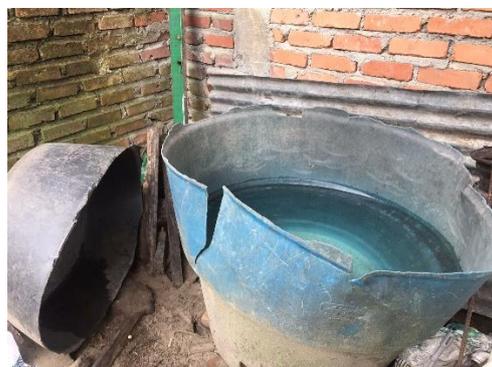
**Figura 34. Tanques abastecimiento de agua sin tapa a la intemperie.**

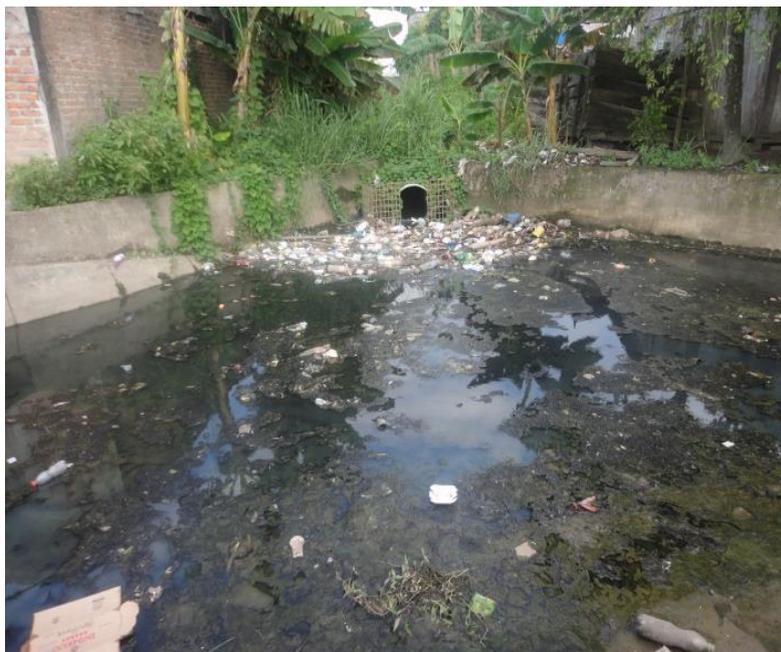
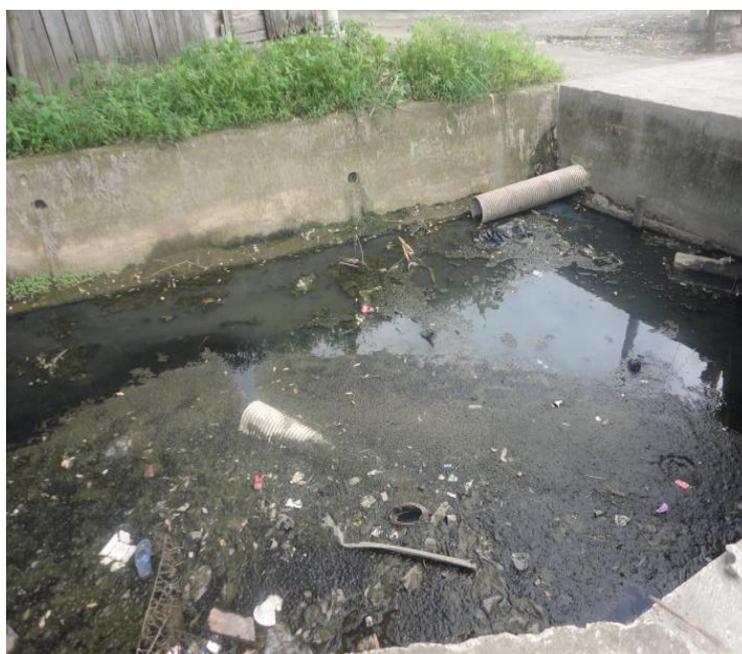
**Figura 41 características aguas residuales barrio El Esfuerzo**

Se cuenta con una dificultad para el proceso de transporte del residuo líquido de forma natural a través del sistema establecido, esto tiene que ver con la influencia de las mareas que para esta zona del país se establecen en mareas de 6 horas y con una nivelación a nivel de mar de la infraestructura existente.

Algunas aguas residuales domésticas (ArD), quedan retenidas en las vías, esto debido a que algunas familias no logran realizar conexiones ilegales al alcantarillado pluvial que existe en la comuna por su lejanía, permitiendo que no se las conduzca al mar, por lo que quedan retenidas en las vías públicas. La falta de alcantarillado evita la eliminación de las aguas residuales provenientes de los hogares, por lo que se convierte en un problema para la comunidad, ya que se quedan estancadas y retenidas en las vías, generándose malos olores y proliferación de vectores por las condiciones deficientes de saneamiento básico encontradas en el barrio El Esfuerzo del municipio de Tumaco.
