**Lista de verificación para chequeo de muros de contención**

Herrera Cossio (2023). *Lista de verificación para chequeo de muros de contención en Cervecería Unión* [Pregrado]. Universidad de Antioquia, Medellín.

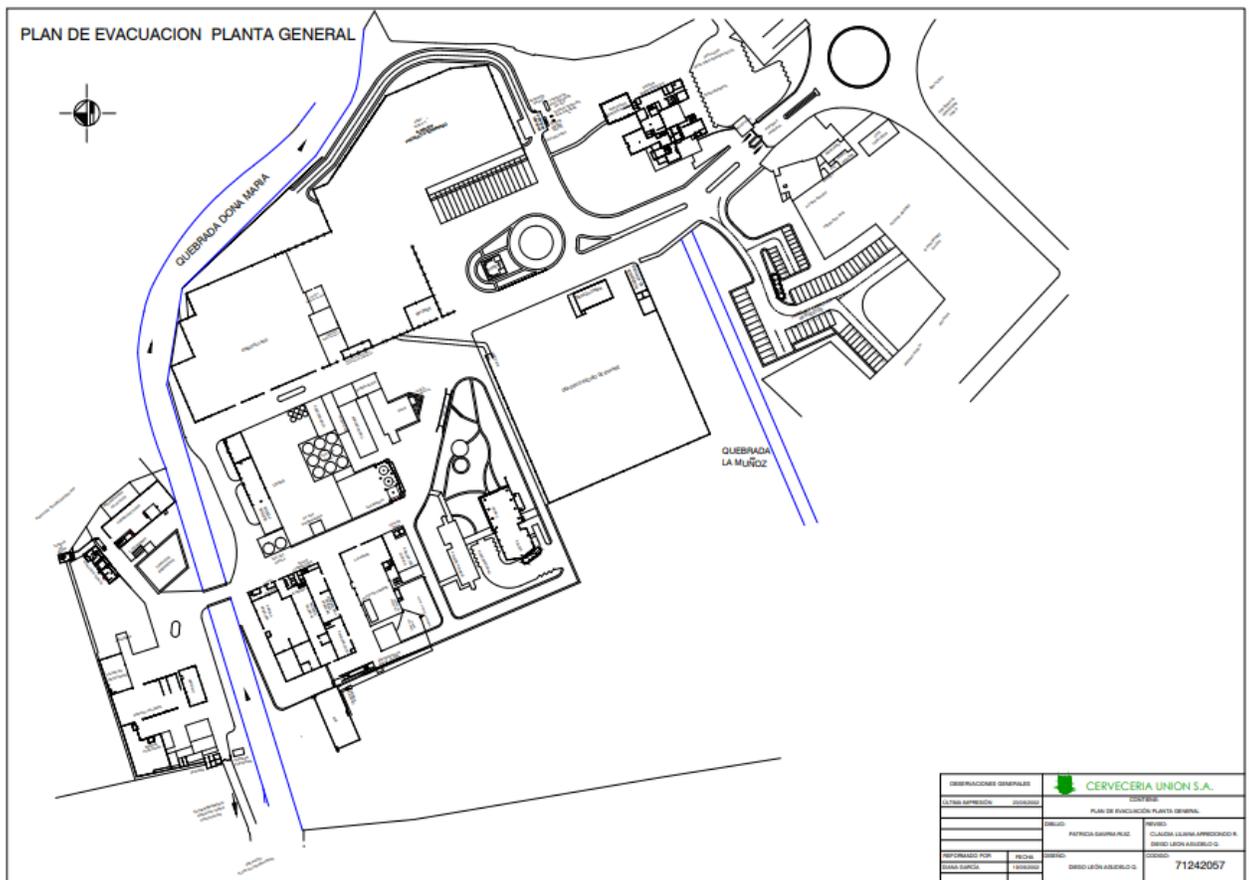
**Figura 1**  
*Plano general de la cervecería.*

irregular, con variaciones generadas por los gradientes de pendiente, además de contar con reducciones de flujo producidas por obstrucciones en el área efectiva del cauce, en síntesis, las velocidades de flujo estimadas del canal natural superan el límite permisible de las partículas de suelo que conforman los taludes en el cauce de este (INCIGAM, 2022). En la **Figura 1** se esquematiza el plano general de la cervecería con el fin de identificar el recorrido de la quebrada Doña María y la quebrada La Muñoz, siendo esta última el cuerpo hídrico de análisis.

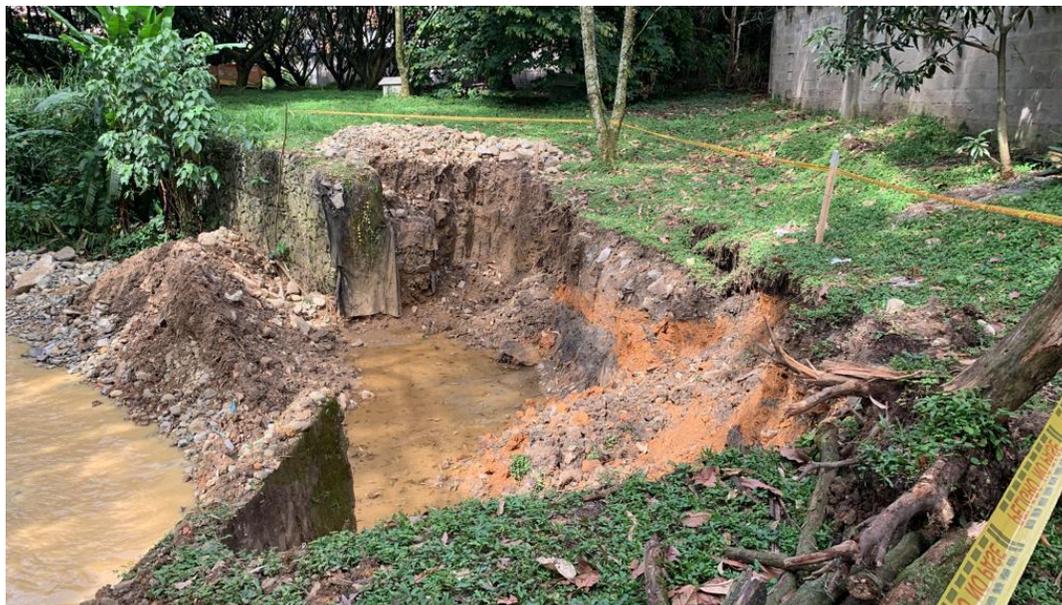
#### **Figura 2**

Como resultado de la realización de este proyecto se presentan evidencias de la presencia en el proceso constructivo desde las excavaciones, hasta la realización de un muro de contención en la quebrada La Muñoz, ya que como se menciona anteriormente este caso fue usado como ejemplo para la elaboración de la lista de verificación, siendo esta parte una de las más fundamentales para el correcto desarrollo de actividades. Como se evidencia en la **Figura 2**, se ve un terreno con una socavación evidente, y además se puede observar un muro en bloques de concreto que colinda con el barrio malta del municipio de Itagüi, lo que significa que los continuos procesos de erosión y socavación tienen incidencia de repercutir en la comunidad adyacente a la cervecería.

*Condiciones iniciales del terreno a intervenir.*

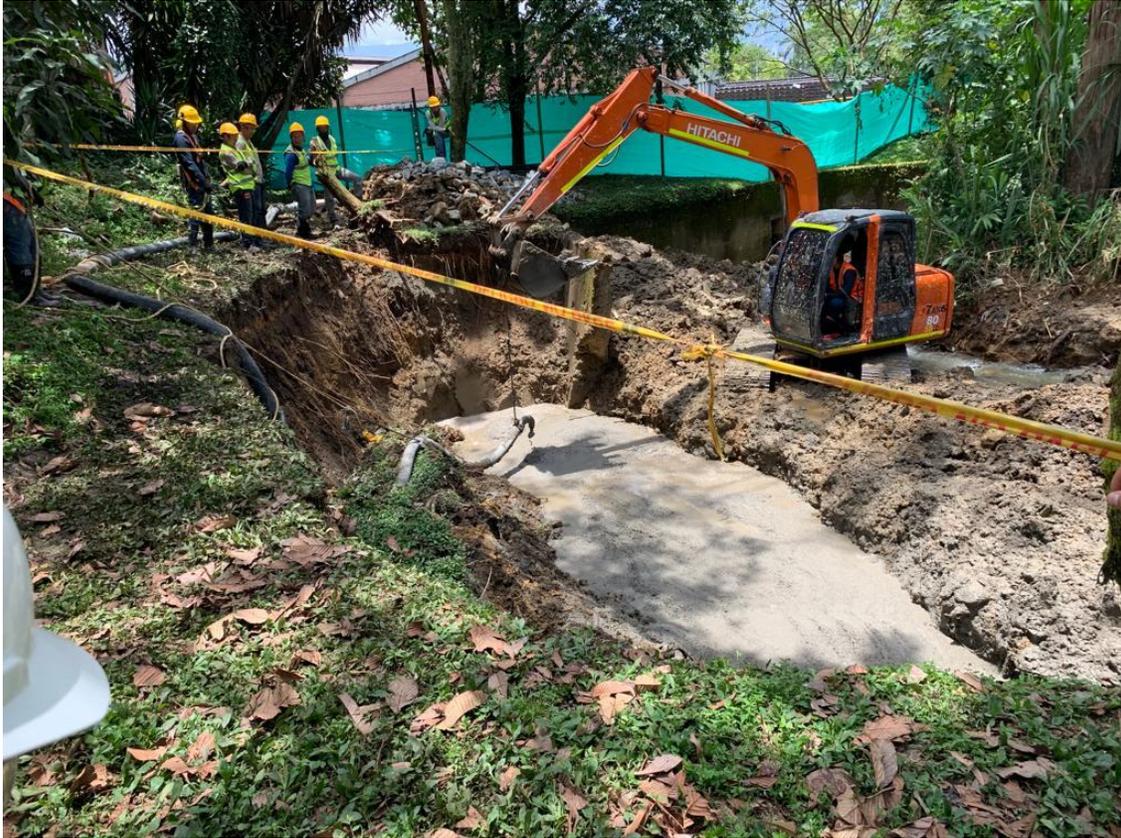
**Figura 3**  
*Vaciado de concreto ciclópeo*

Posteriormente en la ejecución de la obra, se presenta un vaciado de concreto ciclópeo (**Figura 3**), con el fin de dar soporte firme a la zapata y el vástago del muro de contención, siendo esta etapa muy nutritiva para los objetivos propuestos para el proyecto, ya que se permite materializar y cuestionar una lista de ideas preliminares previamente elaboradas, comparándolas con lo evidenciado realmente en un vaciado.

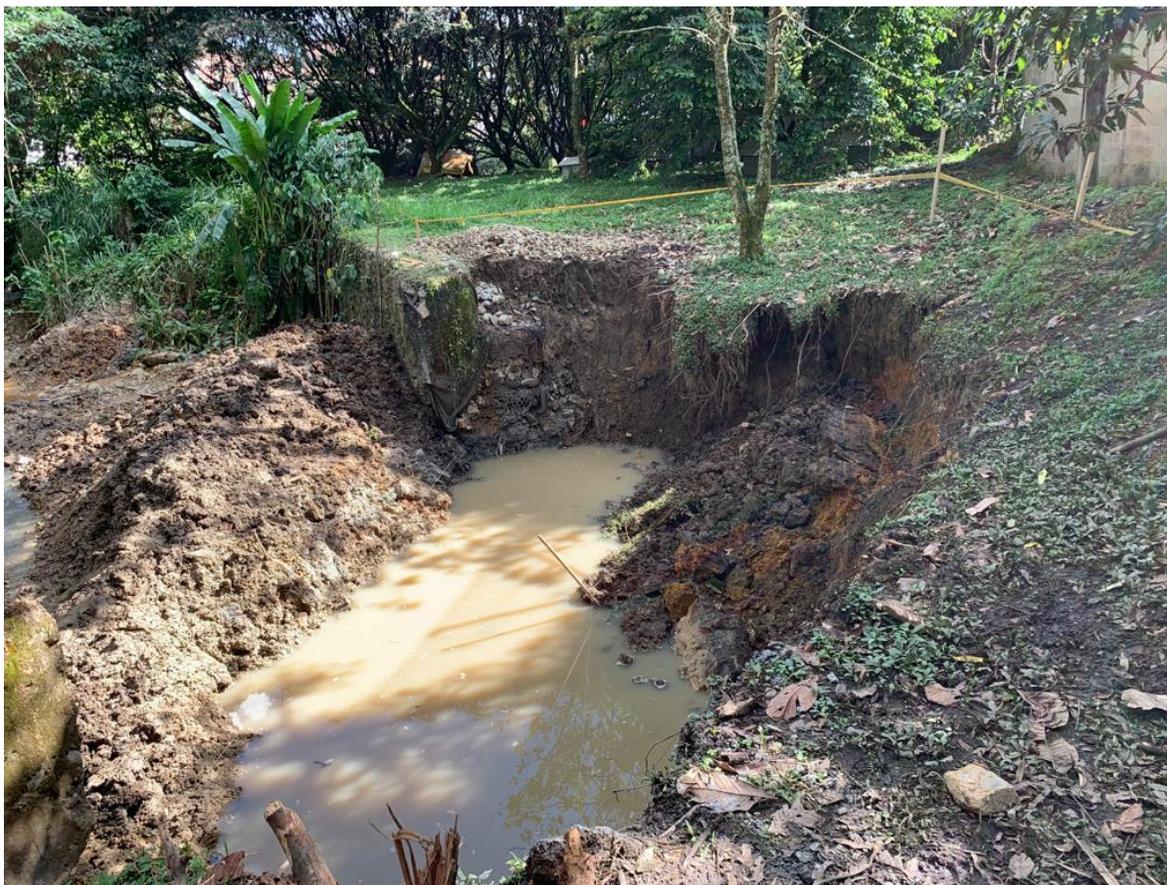
#### **Figura 4**

Debido a que se requiere preparar el terreno y trazar hilos para dar los niveles adecuados a la zapata, se deja expuesto el terreno si ningún tipo de obra de estabilización de taludes, por lo que, con el tiempo y las condiciones climáticas, se presentan las condiciones necesarias para que el terreno siga desprendiéndose, puesto que la infiltración de agua lluvia ocasiona un aumento de peso en el suelo y su posterior desprendimiento debido al estado del suelo (**Figura 4**).

*Desprendimiento de terreno.*

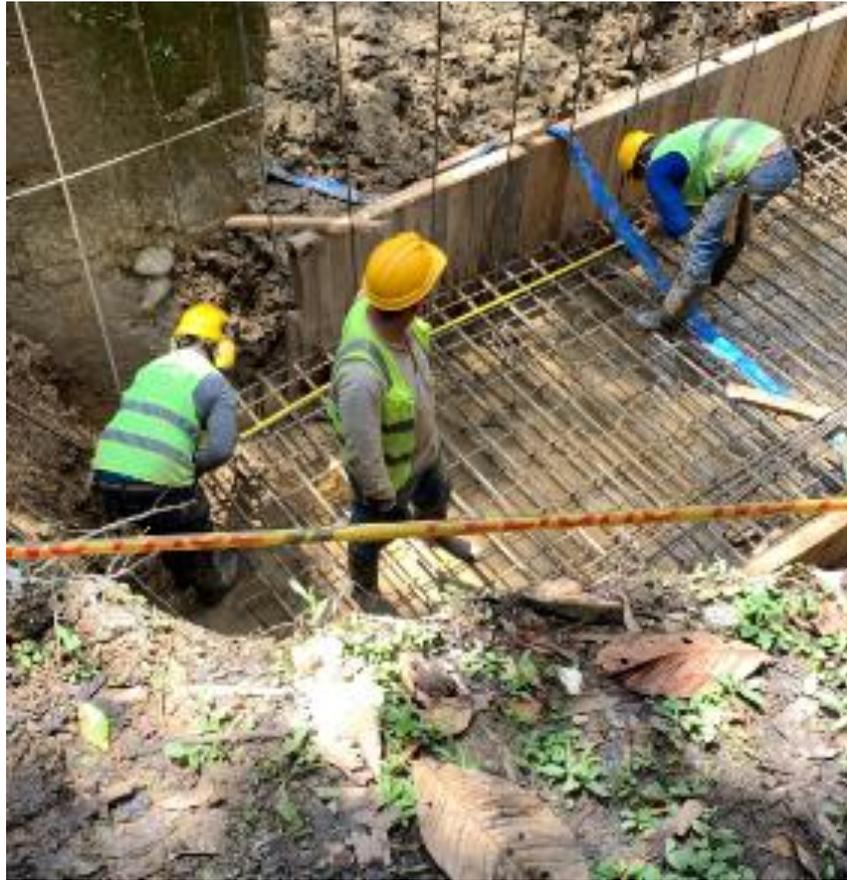
**Figura 5**  
*Armado de acero en la zapata*

Luego de haber hecho la comprobación de niveles se prosigue a realizar el armado de acero de la zapata, como se observa en la **Figura 5**, esto con el fin de culminar las actividades necesarias para asegurar una correcta distribución de esfuerzos en el elemento de cimentación, en esta etapa del proceso es fundamental aplicar la lista de verificación para asegurar una adecuada distribución y espaciamiento de las barras de acero, ya que esta es una actividad indispensable en el correcto desarrollo del proceso constructivo.

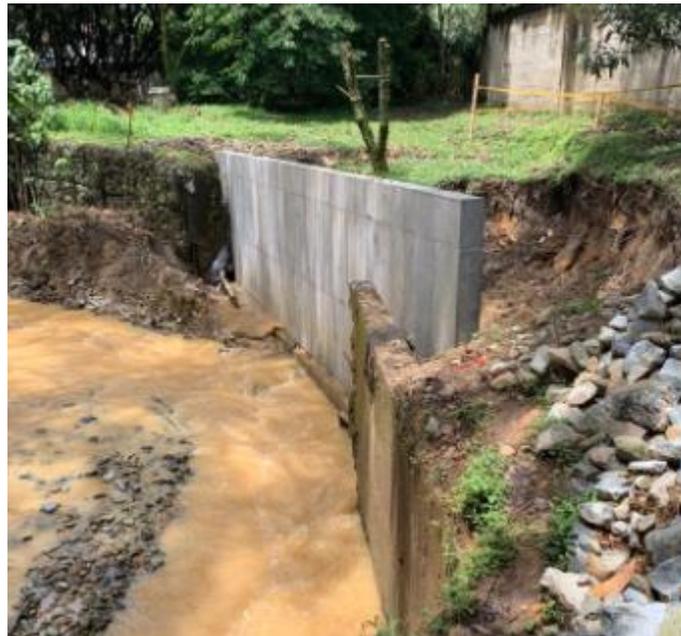
**Figura 6**  
*Muro de contención*

Finalmente, cuando se realiza el vaciado del vástago, se tiene una estructura con la capacidad de soportar el suelo adyacente a él, y a su vez protegerlo de los agentes erosivos como se muestra en la **Figura 6**, ya con la superficie de la zapata libre de la constante presencia de agua, se realiza un filtro tipo francés con un geotextil cosido para dar dirección a las aguas producto de la infiltración del terreno, por último, se debe realizar un lleno con material seleccionado para evitar el continuo desprendimiento de terreno por parte del talud al dejar su cara expuesta, como se observa en la **Figura 7**.
