## **Procedimiento de Evaluación en Interventoría en la Empresa IENEL.SAS**

Informe de práctica para optar al título de Ingeniera Electricista

### 1. Sendero Fresco

## 2. Parque logístico Quality Center

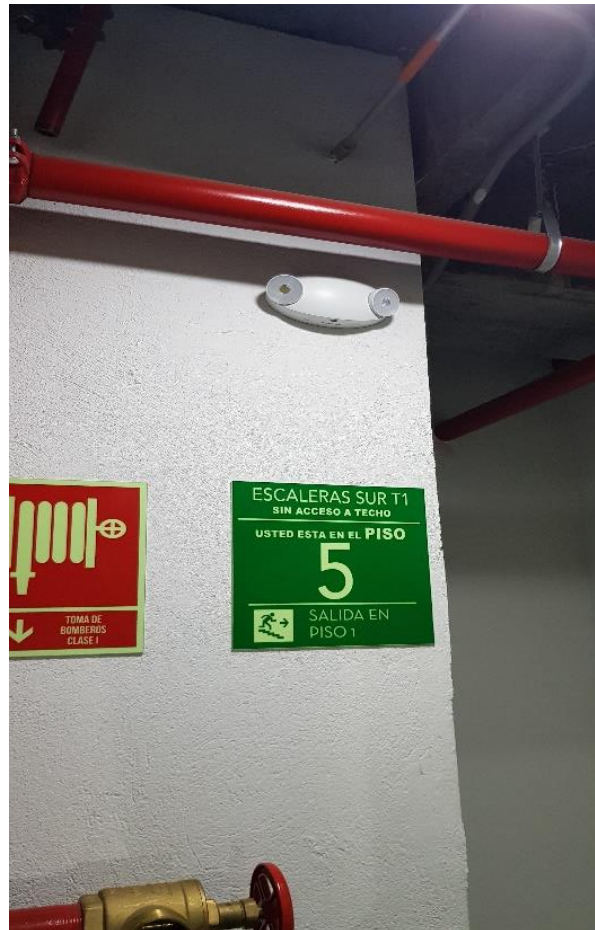
**Figura 1.** Iluminación de Emergencia

En la **Figura 1** se aprecia la no conformidad de la **Tabla 1**, en donde se muestra la luminaria de emergencia sin su funcionamiento. Se debe cumplir con lo establecido en el artículo 17.2 RETIE para iluminación de Emergencia, “esta debe funcionar correctamente con el fin de cumplir el objetivo de salvar vidas” [10].

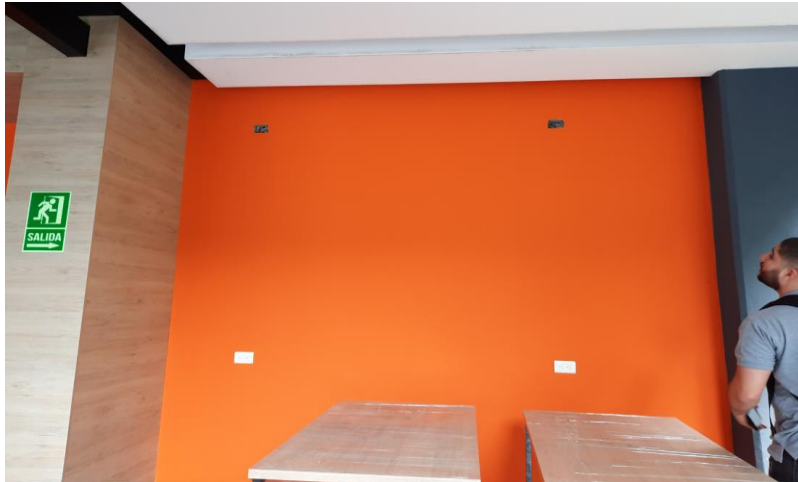
**Figura 2.** Iluminación puntos fijos

En la **Figura 2** se aprecia la no conformidad de la **Tabla 1**, en donde se evidencia zona de áreas comunes sin salidas de iluminación. Se debe cumplir con lo establecido en el artículo 17 Iluminación RETIE.

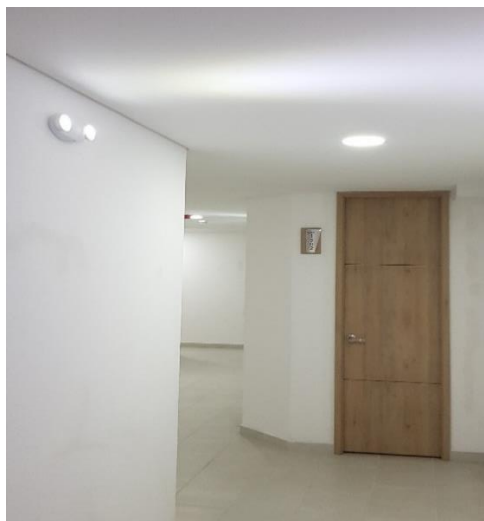
**Figura 3.** Iluminación puntos fijos

En la **Figura 3** y **Figura 4** se aprecian las no conformidades de la **Tabla 1**. Se evidencian puntos fijos sin salidas de control, en donde la iluminación mantenía prendida todo el tiempo. Se debe tener en cuenta que, si el RETILAP no exige un diseño detallado, tanto el diseñador como constructor deben tener en cuenta los requerimientos de iluminación y ubicar las salidas necesarias con su respectivo control ya sea con interruptores o con control automático, con el fin de conservar la vida útil de las luminarias.

La iluminación de puntos fijos permanece encendida de manera constante sin necesidad, aumentando el consumo energético y reduciendo la vida útil de las luminarias, ya que es controlada desde el tablero ubicado en la zona de la portería. De acuerdo con la planimetría suministrada los parqueaderos deben tener sensores para el control de iluminación y no fueron instalados.

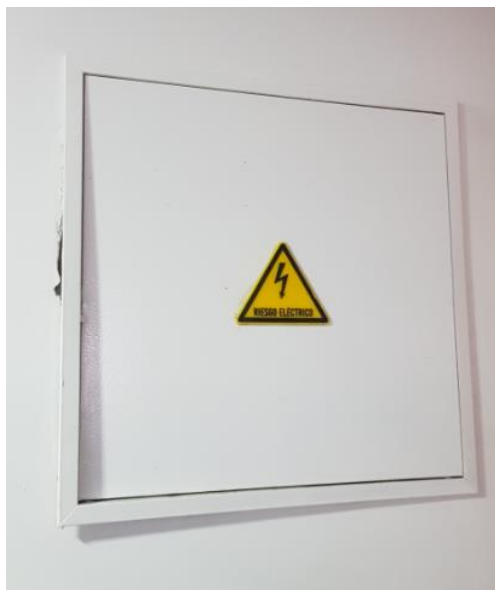
**Figura 5.** Registro eléctrico

En la **Figura 5** y **Figura 6** se aprecia la no conformidad 2 de la **Tabla 1**, en donde se muestra el registro eléctrico suelto, sin ajustar y la fachada del gabinete de medida sin terminar, por lo que se recomienda que se debe adecuar de la manera correcta para no tener ningún tipo de afectación hacia los usuarios.

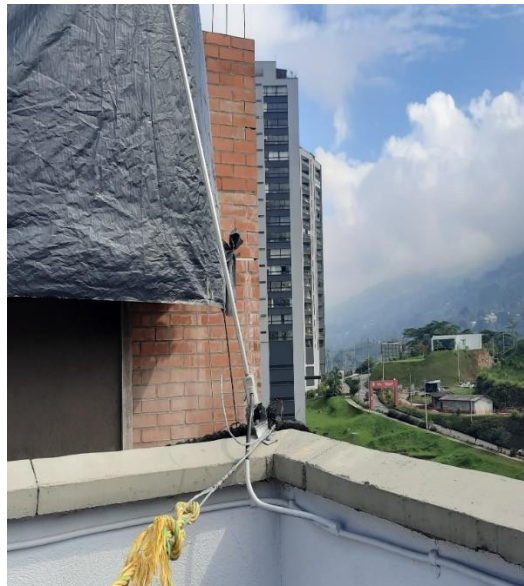
**Figura 7.** Punta captadora

En la **Figura 7** se aprecia la no conformidad 3 de la **Tabla 1**, en donde se evidencia que el sistema de apantallamiento, en especial la punta captadora, no presenta apoyo estable, “cualquier elemento metálico de una estructura que este expuesto al impacto de un rayo, debe ser tratado como un terminal de captación siempre que garantice su capacidad de conducción y continuidad eléctrica” [10].

Las escaleras de acceso a la terraza del cuarto técnico de la azotea están más altas que las puntas captadoras, se recomienda validar con el diseñador la efectividad del apantallamiento. En la cubierta han realizado una serie de anclajes y amarres para la construcción de la otra etapa, con esos trabajos torcieron una punta captadora, se debe enderezar.

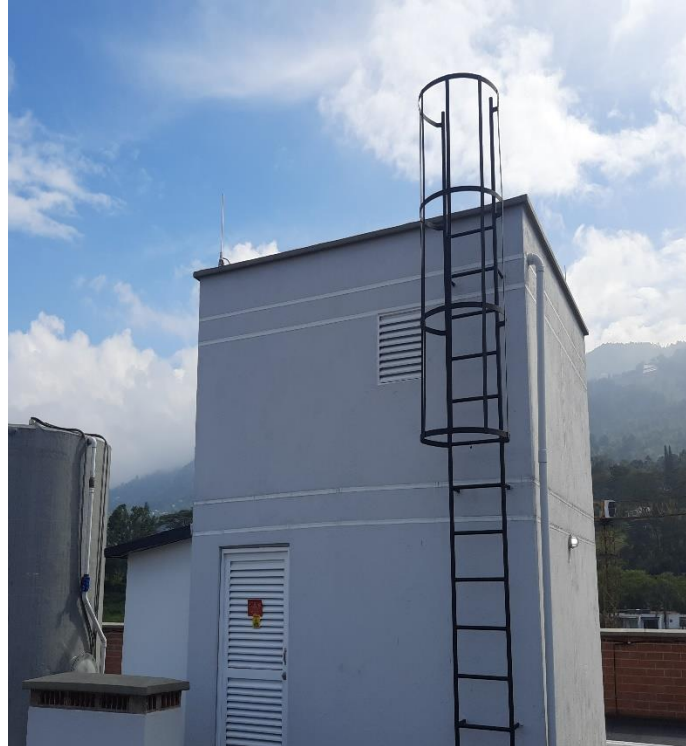
**Figura 8.** Azotea, punta captadora

En la **Figura 8** se aprecia la no conformidad 3 de la **Tabla 1**, en donde se evidencia que el sistema de apantallamiento, en especial la zona que se desea proteger no se encuentra dentro de ella, ya que la escalera esta por encima de la punta captadora y el objetivo principal de

una evaluación del nivel de riesgo contra rayos es la protección de la vida de los seres humanos.

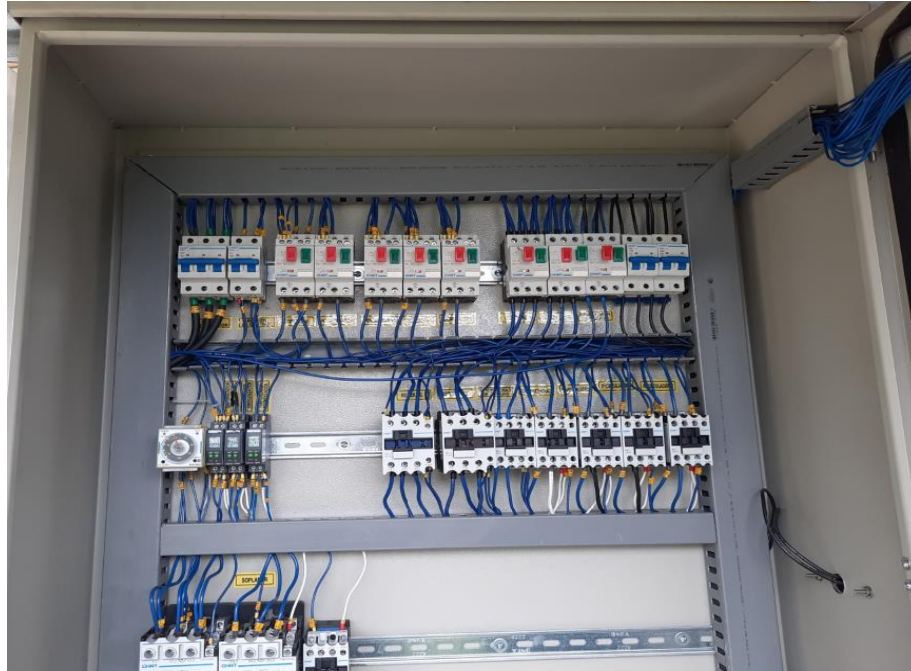
**Figura 10.** Gabinete de control petar

En la **Figura 10** se aprecia la no conformidad del subsistema de redes de la **Tabla 2**, en donde se muestran las observaciones, se evidencia que en el gabinete de control de la petar no cumple con el código de colores, todos los conductores están del mismo color (azul), por lo que se debe realizar el respectivo cambio. Se debe cumplir con lo establecido en el Artículo 6.3 RETIE.

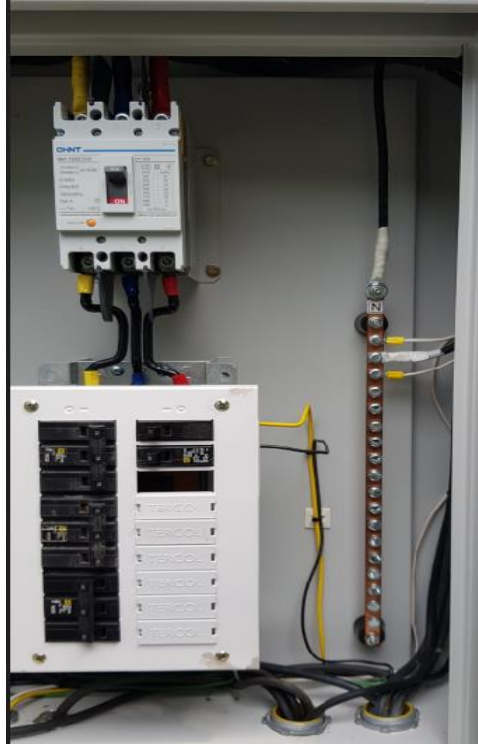
**Figura 11.** Tablero petar sin DPS

En la **Figura 11** **Figura 10** aprecia la no conformidad del subsistema de redes de la **Tabla 2**, en donde se muestran las observaciones de las redes, se evidencia que en el tablero de la petar se encuentra sin DPS, según lo establecido en el Art 20.14.1 y 20.14.2 RETIE 2013,

en donde especifican los requisitos que toda la instalación debe tener para instalarlos adecuadamente.

Tampoco hay diseñado ni instalado ningún elemento de protección contra sobrevoltajes. No hay información sobre el diseño de protección contra sobretensiones, para determinar la causa de los daños a equipos electrónicos es recomendable realizar una medida de calidad de la energía, y la conexión de estos sistemas al sistema regulado.

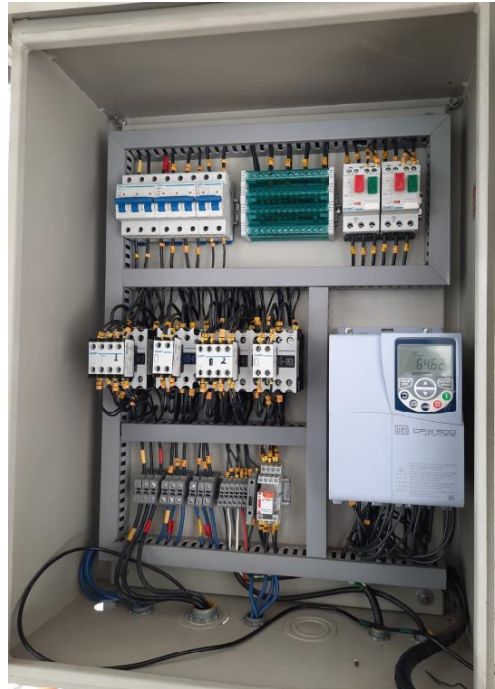
**Figura 12.** Variador sin conexión a tierra

En la **Figura 12** aprecia la no conformidad del subsistema de redes de la **Tabla 2**, en donde se muestran las observaciones de las redes, se evidencia que en el gabinete de control de la petar, el variador se encuentra sin la conexión a tierra, según lo establecido en el Art 15.3.3 RETIE 2013, en donde se debe seleccionar con respecto a la tabla 250-95 de la NTC 2050.

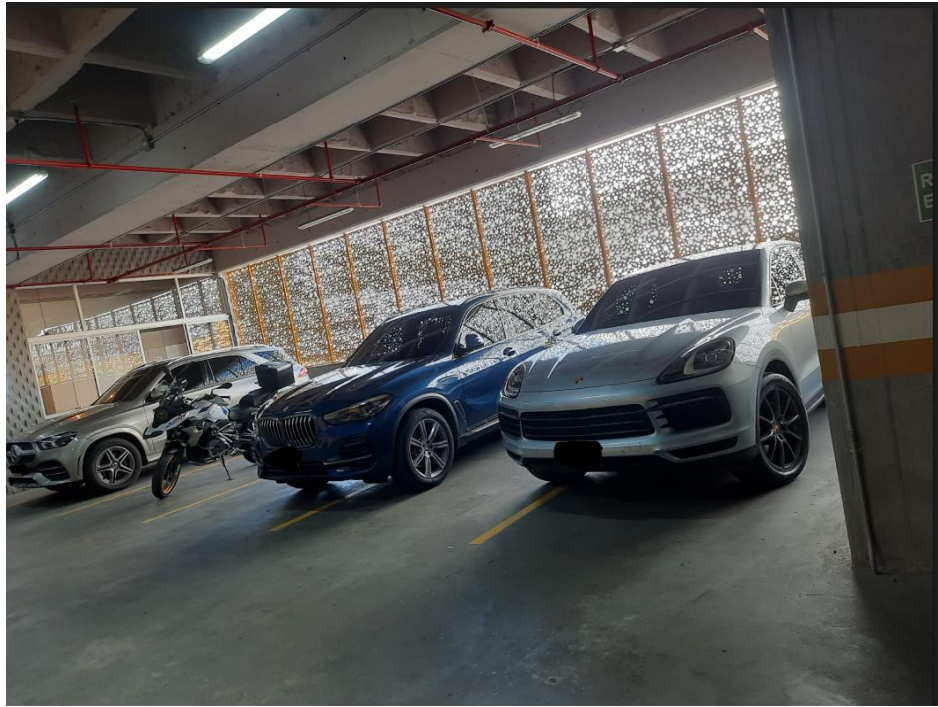
**Figura 13.** Iluminación etapa 1

En las **Figura 13** y **Figura 14** se aprecia la no conformidad 2 del subsistema iluminación de la **Tabla 2**, en donde se muestran las observaciones de las iluminación con respecto a las etapas 1 y 2 del proyecto, se evidencia que la iluminación de los parqueaderos de respectivas etapas se encuentran en mal estado, la gran mayoría de las luminarias se encuentran sin funcionar, por lo que se sugiere hacer un respectivo cambio y mantenimiento de las mismas según lo establecido en el Art 17.1 RETIE 2013, con el fin de garantizar un suministro ininterrumpido para iluminación en sitios donde la falta de ésta pueda originar riesgos para las personas.

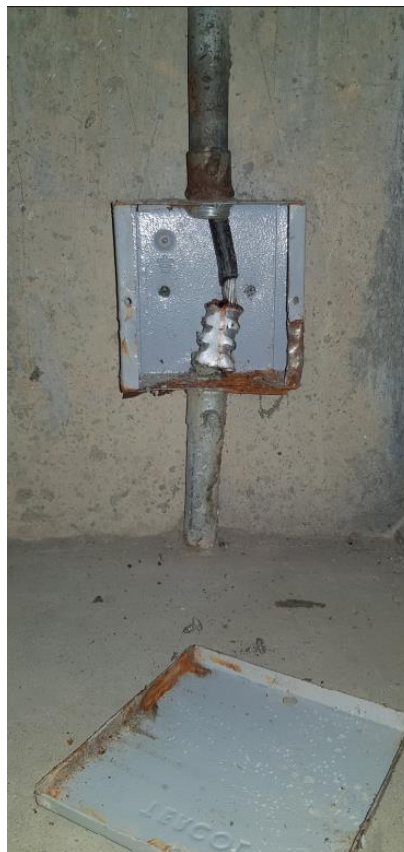
**Figura 15.** Bajante sin conexión a tierra

En las **Figura 15** y **Figura 16** se aprecia la no conformidad 3 de la **Tabla 2**, en la **Figura 15** donde se evidencia que el sistema de apantallamiento, con respecto a la bajante que se encuentra en el parqueadero, en donde no se puede verificar la respectiva conectividad con tierra ya que esta al interior de la bodega y en la **Figura 16** se observa la respectiva caja, pero no se puede evidenciar si existe la bajante ya que no se puede abrir al momento de la visita. Según lo establecido en el Art 16.3.2 RETIE 2013, el objetivo principal de los bajantes es conducir a tierra la corriente del rayo que incide sobre la estructura e impacta en los pararrayos.
