**PROPUESTA DE MEJORAMIENTO A LOS PROCESOS DE INSTALACIÓN,
SEGUIMIENTO Y CONTROL DE MICROMEDICIÓN EN ZONAS DE DIFÍCIL
GESTIÓN, BAJO EL PROGRAMA CONEXIONES POR LA VIDA EPM.**

Informe de práctica de semestre de industria para optar al título de Ingeniera Sanitaria

Universidad de Antioquia
Facultad de Ingeniería
Ingeniería Sanitaria
Medellín, Antioquia, Colombia
2023

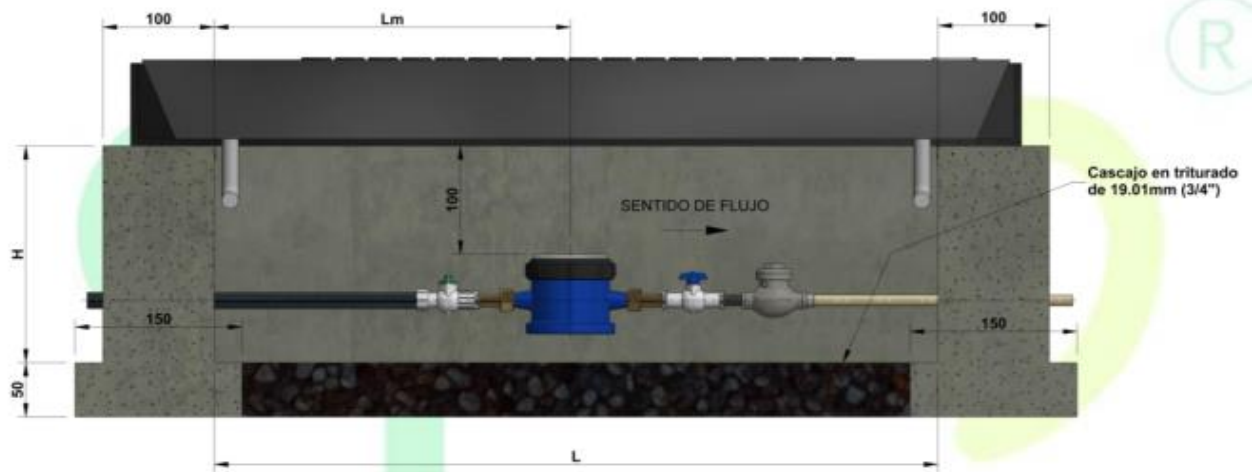
Ilustración 2 Dimensiones de la caja

Adoptada de norma de construcción de caja para centro de medición acueducto con medidores de diámetro 15 mm (1/2") y 20 mm (3/4")

Las cajas de los centros de medición permiten albergar en su interior todos los accesorios que los centros de medición requieren para su correcto funcionamiento, de tal manera que se aseguren los espacios necesarios para poder operar tanto el medidor como las válvulas.

La construcción de las cajas puede ser de tres diferentes tipos: construidas en bloques de concreto, construidas en concreto vaciadas en sitio o prefabricadas en concreto, y están conformadas por los siguientes elementos: muros (longitudinales y transversales) y tapa. (EPM,2018).

Las cajas para instalar deben ir enterradas totalmente con el fin de evitar obstáculos al tránsito peatonal, finalmente para una efectiva instalación se debe seguir unas especificaciones técnicas de construcción que establece EPM basadas en las normas de construcción que rigen

- 1.** Demolición y retiro del andén, cordón, o escaleras en concreto (en caso de que exista).
- 2.** Excavación del nicho donde se ubicará la caja (NC-MN-OC03-01).
- 3.** Fundación en concreto simple (NC-MN-OC07-01).
- 4.** Construcción de caja en bloque o colocación de la caja prefabricada.
- 5.** Colocación de cascajo.
- 6.** Extensión o colocación de la tubería y accesorios, una vez las redes estén en servicio.
- 7.** Lleno con material seleccionado de la excavación, limo o arenilla (NC-MN-OC04-01).
- 8.** Colocación de la tapa metálica o polimérica
- 9.** Reparación del cordón, andén, enchape o escalas en concreto (en caso que se requiera).
- 10.** Cargue, retiro y disposición del material (NC-MN-OC01-04).
- 11.** Limpieza general, labor que se va efectuando durante el avance de todas las actividades
(recogida y botada de escombros)

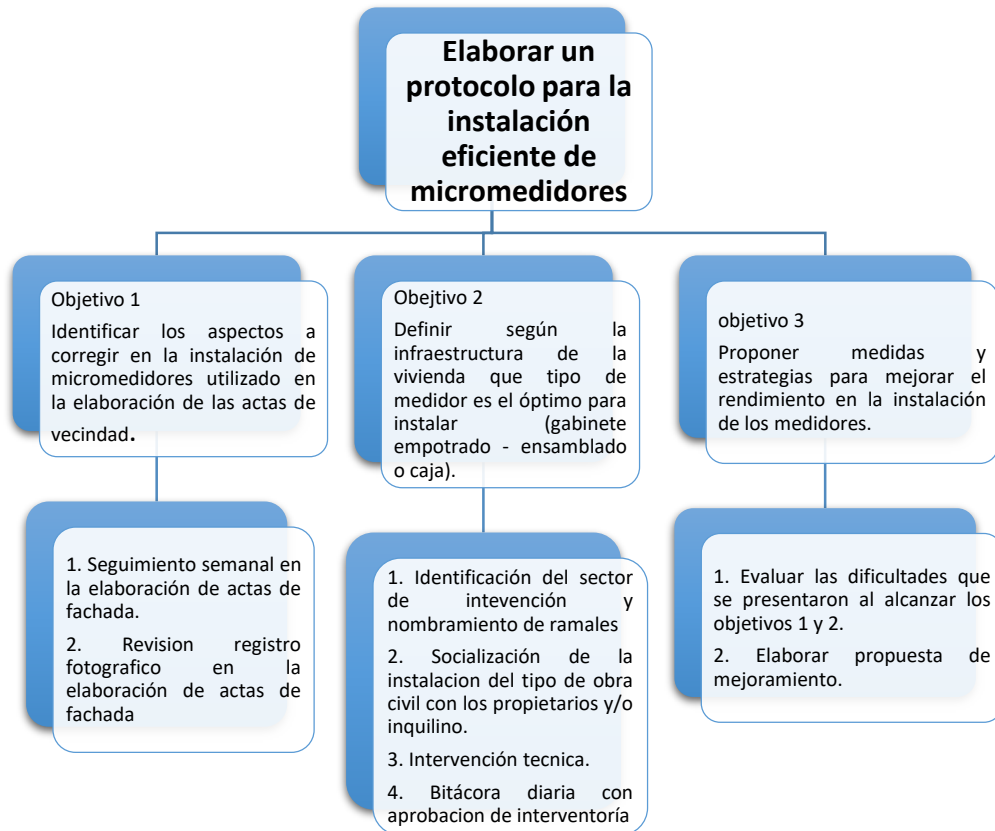
Figura 1

Esquema de metodología

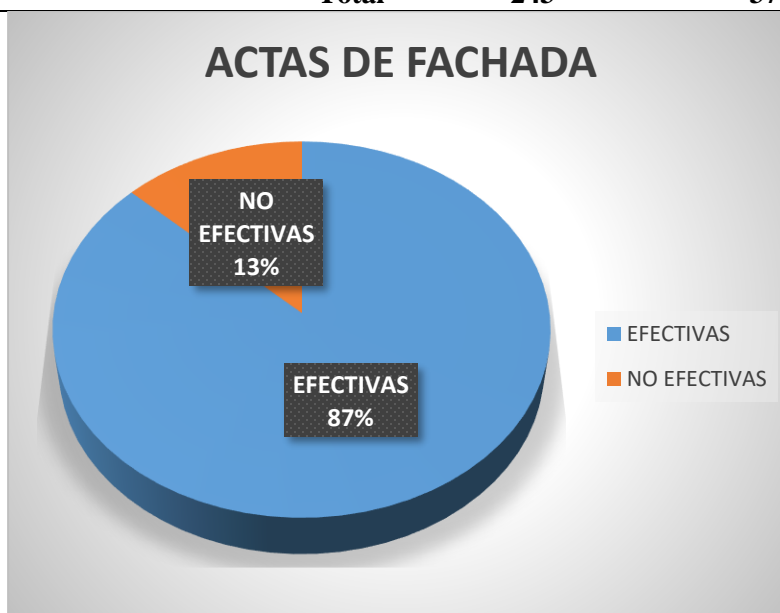
Gráfico 1 Porcentaje de efectividad y no efectividad en actas de fachada

En el Gráfico 1 se puede observar que en las 13 semanas las cuales corresponden a 2 semanas de noviembre, 4 semanas de diciembre, 4 semanas de enero y 2.5 semana de febrero, se ejecutaron un total de 266 viviendas de las cuales un 87% fueron efectivas y un 13% no efectivas.

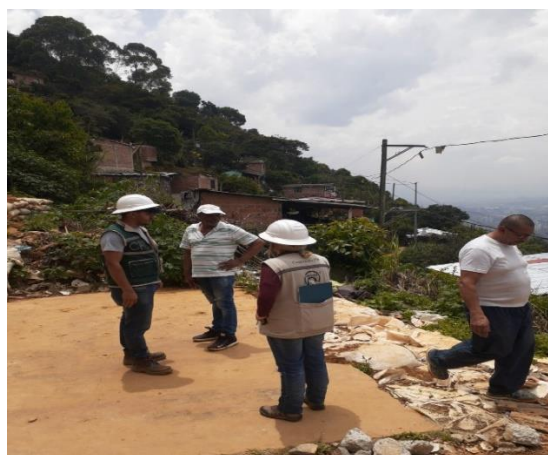
Ilustración 6 *Socialización con la comunidad*

La socialización a los propietarios y/o inquilino se realizó de manera presencial en compañía del encargado de obra quien cumple la función de supervisar el desempeño y rendimientos en la ejecución de la obra civil de los oficiales y ayudantes. En dicha socialización se les explicó a los usuarios sobre las condiciones que presenta la vivienda para elegir qué tipo de intervención se realizaría (caja piso – gabinete)

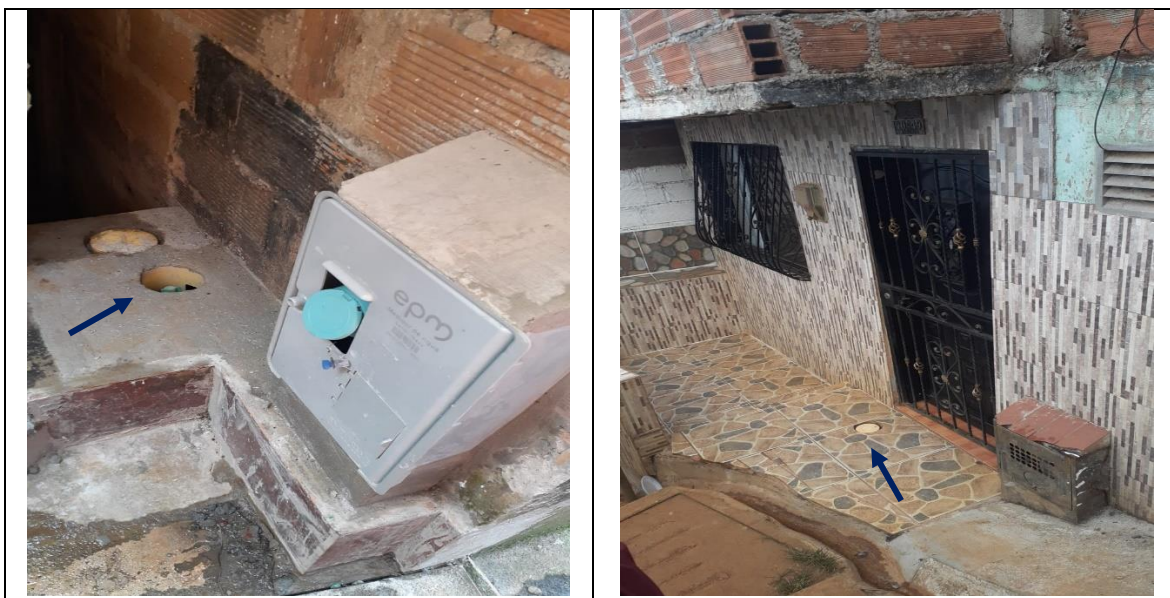
Ilustración 8 *Ubicación de tapones en las viviendas*

El criterio técnico empleado se basó en la experiencia del personal calificado y certificado por EPM, el cual exige lo siguiente: el encargado de obra debe tener una experiencia mínima de 5 años en el cargo, oficial de obra 3 años de experiencia en instalación de redes de acueducto y alcantarillado. La experiencia del equipo de trabajo permite realizar un diagnóstico asertivo. En la Tabla 3 se pueden observar las condiciones técnicas que debe tener una vivienda para la elección del tipo de obra civil.

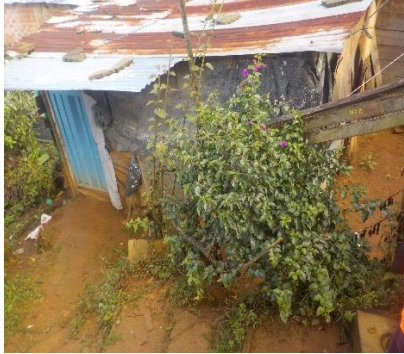
Tipo de obra civil	Condiciones de la vivienda para instalar este tipo de medidor	Ilustración de vivienda que cumple con la condiciones
<p>Caja piso</p>	<ol style="list-style-type: none"> 1. La vivienda debe contar con techo para evitar el ingreso de agua a la caja piso, en caso tal de que la vivienda se encuentre sin techo, se deberá instalar desagüe con tubo de 3/4". 2. si por las condiciones del terreno es necesario construir la caja en la vía, debe ser con previa autorización de EPM. 3. Por debajo de la vivienda a intervenir no puede haber ninguna otra más que ella, esto con el fin de evitar humedades futuras. En caso tal de que técnicamente se deba de poner en esta situación, el piso de la caja tapa debe de quedar impermeabilizado y con desagüe 4. Si la vivienda está construida en madera o cielo falso se debe instalar caja piso. 5. La caja debe quedar en un lugar de fácil acceso peatona 6. Si la vivienda se encuentra enchapada, se recomienda realizar un corte limpio con la perfiladora y tratar de ser lo menos invasivo posible. 7. Si el tapón de agua se encuentra retirado 2-3m de la vivienda se instalará la caja, siempre y cuando esté ubicado en el predio del propietario. 8. La instalación de la caja puede ser enterrada quedando alineada con el andén o sobre puesta si el terreno de la vivienda es en tierra. 	<p>Ilustración 9 <i>Vivienda construida en madera</i></p>

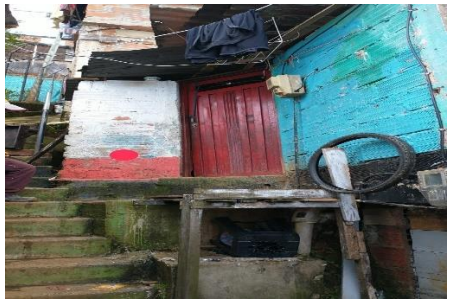
<p>Gabinete ensamblado o empotrado</p>	<ol style="list-style-type: none"> 1. Si la vivienda presenta humedad en piso, se deberá poner gabinete para no generar alteración en la humedad. 2. Si la vivienda no cuenta con corredor o zona amplia propia enfrente de la vivienda se instalará gabinete, este se podrá empotrar únicamente de 3 a 5 cm si el espacio del tránsito peatonal es muy reducido. 3. Si en la vivienda se presenta encharcamiento de agua, esto indica que el suelo es muy poco permeable y se recomienda instalar gabinete. 4. Si por debajo de la vivienda se encuentran más viviendas, se recomienda instalar el

<p>gabinete con el fin de no generar humedades futuras a las viviendas que están construidas por debajo de esta.</p>	<p>Ilustración 12 Vivienda con alta humedad en el piso.</p>

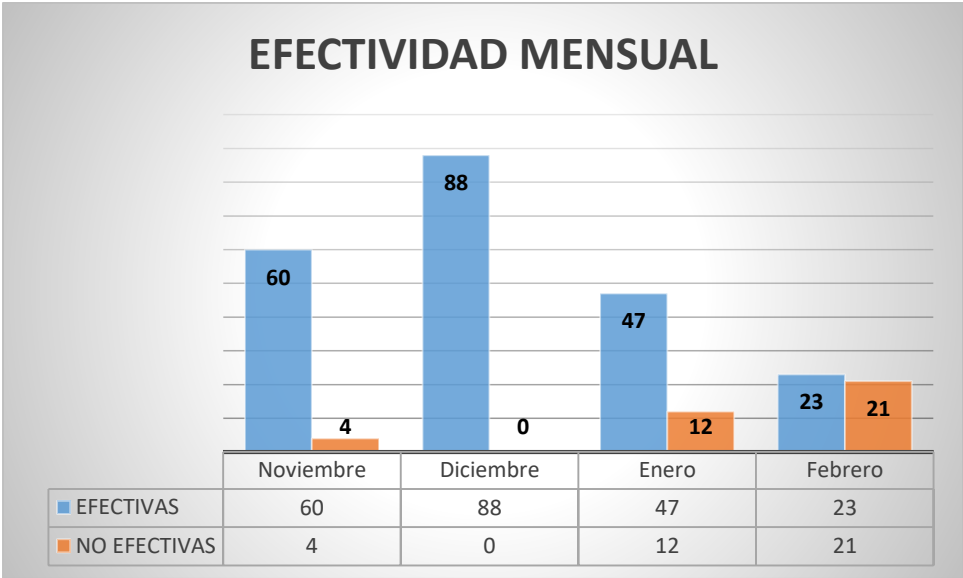
Grafico 2 Efectividad mensual actas de fachada

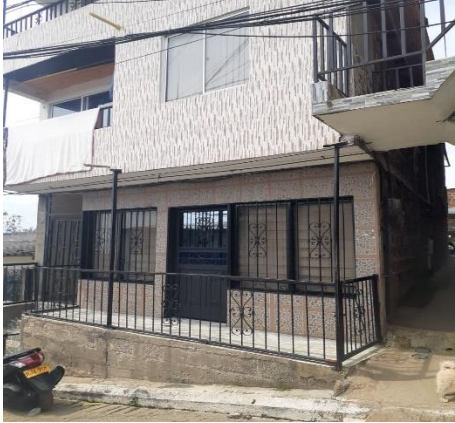
Recomendaciones	Ilustración
1. Si se realiza visita para elaboración de acta de fachada a un edificio de 2 o más pisos, sólo se requiere la firma de un propietario esto debido a que, como es una propiedad vertical estarán compartiendo la misma entrada y las intervenciones técnicas siempre se realizan en las fachadas o corredores comunes del primer piso. Es importante tomar buen registro fotográfico.	Ilustración 13 Vivienda de 3 pisos.

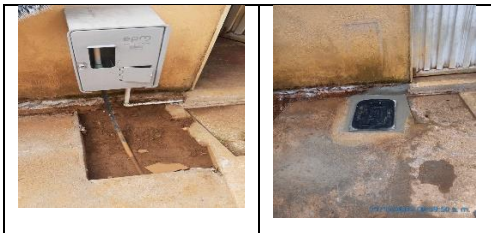
Descripción de la vivienda	Solicitud del propietario	Ilustración
<p>Vivienda ubicada en el ramal 8 mencionado en la tabla 1. Técnicamente cumple para realizar instalación de gabinete, debido que la tierra presentaba represamiento de agua y por tal motivo se optó por no instalar la caja</p>	<p>Usuario solicita el cambio del gabinete a caja piso, sustentado que el encharcamiento se generaba por un tubo interno de la vivienda que logro ser reparado.</p>	<p>Ilustración 17 <i>vivienda en ramal 8</i></p>

<p>Se realiza solicitud a satisfacción del cliente, luego de haber analizado la situación con el usuario.</p>
<p>Vivienda ubicada en el ramal 12. Técnicamente es efectiva para instalación de gabinete ensamblado, donde cumplía con los espacios para tránsito peatonal, no se instala caja piso por la ubicación del tapón de agua</p>	<p>Usuario solicita realizar el empotramiento del gabinete 5 – 7 cm dentro del muro de la vivienda, para evitar un daño futuro y posible reposición.</p>	<p>Ilustración 18 <i>Vivienda en ramal 12</i></p>   <p>Se realiza solicitud a satisfacción del cliente, sin embargo el usuario firma acta de compromiso, donde la empresa no se hace responsable por el empotramiento del gabinete al muro.</p>

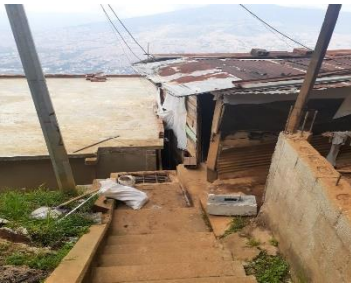
<p>Vivienda ubicada en el ramal 7B. técnicamente por la ubicación del tapón de agua y el tipo de construcción en madera de la vivienda se debe instalar caja piso. Dicha socialización se realizó con el propietario.</p>	<p>Usuario solicita el retiro de la caja de la vivienda, argumentando que ya no lo desea en este lugar.</p>	<p>Ilustración 19 <i>Vivienda en ramal 7B.</i></p>

<p>Se realiza retiro a satisfacción del cliente, sin embargo se le reitera que no es posible realizarle otra reposición de instalación ya que por las condiciones de la vivienda técnicamente solo era viable en ese lugar.</p>
---	---	--
