**Caracterización de la información ambiental relevante sobre la quebrada La Ayurá y  
propuesta de manejo para su conservación.**

Informa de prácticas para optar al título de Ingeniera Sanitaria

Universidad de Antioquia  
Facultad de Ingeniería, Escuela Ambiental  
Ingeniería Sanitaria  
Medellín, Antioquia, Colombia  
2023

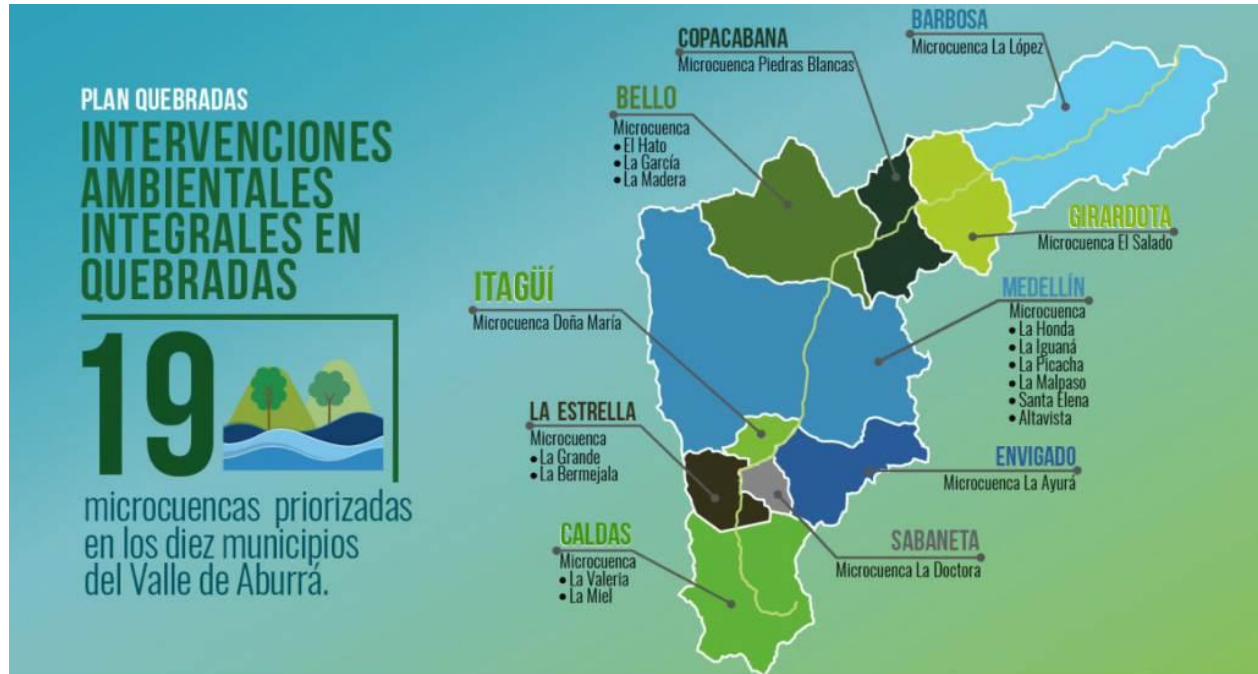
Figura 2. Mapa de las 19 cuencas del plan quebradas

Actualmente la microcuenca La Ayurá hace parte del proyecto plan quebradas de 10 municipios del Valle de aburra, donde se priorizan 19 microcuencas.
