**Diagnóstico y propuesta de optimización de la planta de tratamiento del acueducto
loma el escobero**

Universidad de Antioquia
Facultad de ingeniería, escuela ambiental.
Ingeniería sanitaria
Medellín
2023

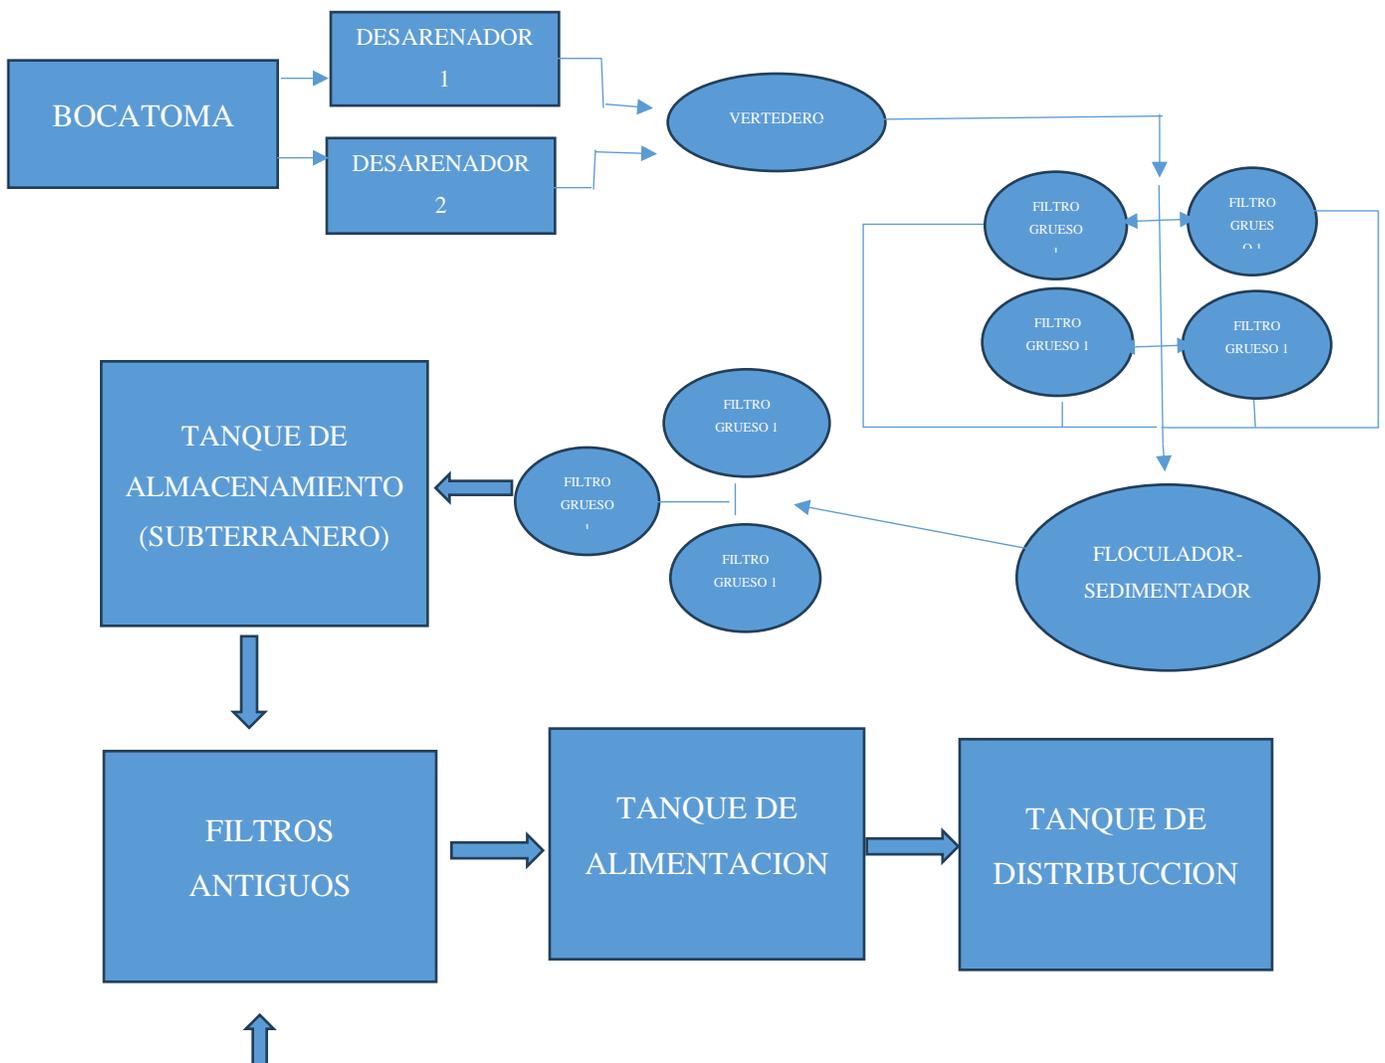
A continuación, se muestran esquema de la planta:

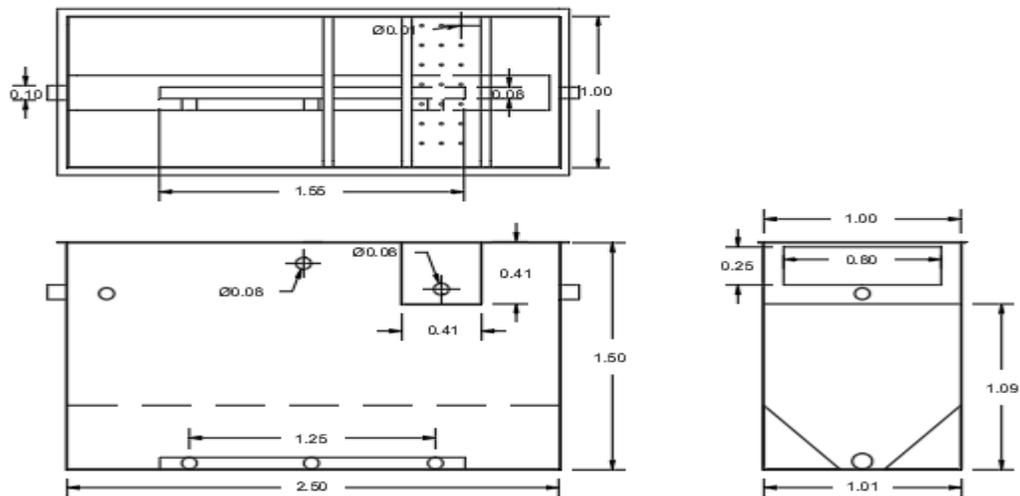
Ilustración 2. Plano de desarenadores

Planos de la planta compacta: Este es el sistema más importante debido a que cumple con todos los procesos necesarios para el tratamiento eficiente del agua que se distribuye a la comunidad. Sin embargo, su diseño no cumple con los requisitos mínimos de caudal que la red de distribución requiere y exige. A continuación, se presentan los planos y esquemas de las estructuras de este sistema compacto.

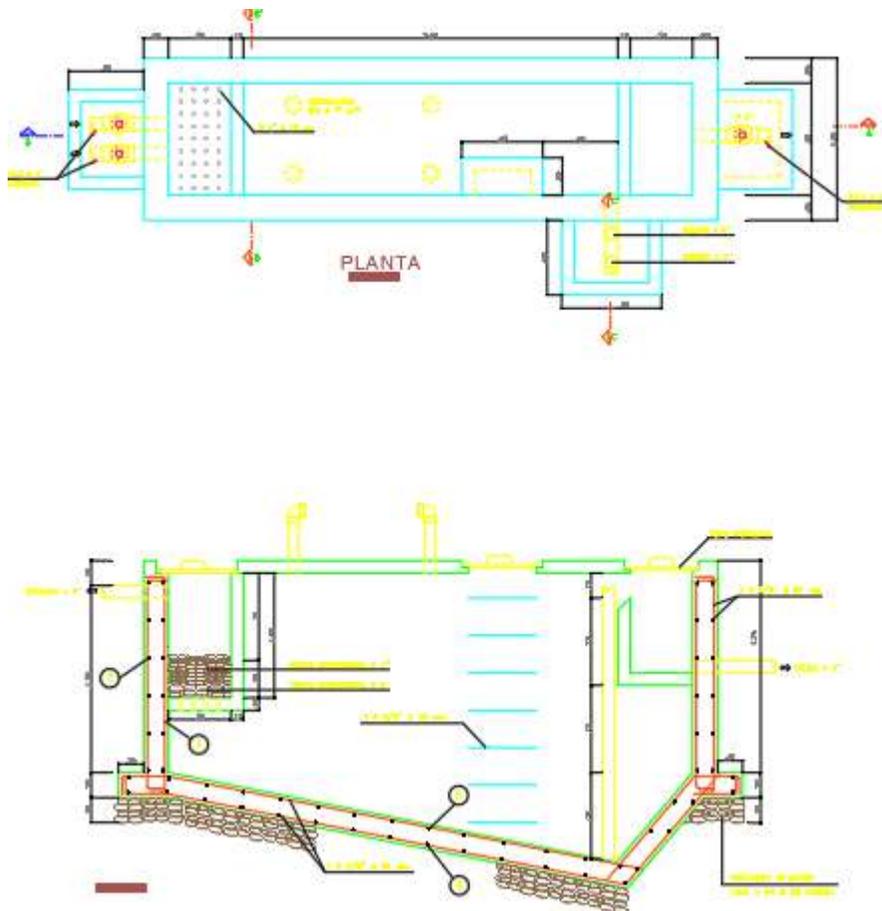
Ilustración 4. Tanque desarenador antiguo

Planos de las estructuras del sistema antiguas que aún funcionan: A pesar de no cumplir con todos los procesos requeridos para el tratamiento eficiente del agua, este sistema sigue siendo bastante útil, dado que la fuente de la que se abastece la planta es de muy buena calidad. Esto permite que, en momentos favorables, cuando la turbiedad es bastante baja, menos de 5 NTU, sea posible aprovechar este sistema en caso de desabastecimiento o ante cualquier contingencia que pueda surgir en la planta.

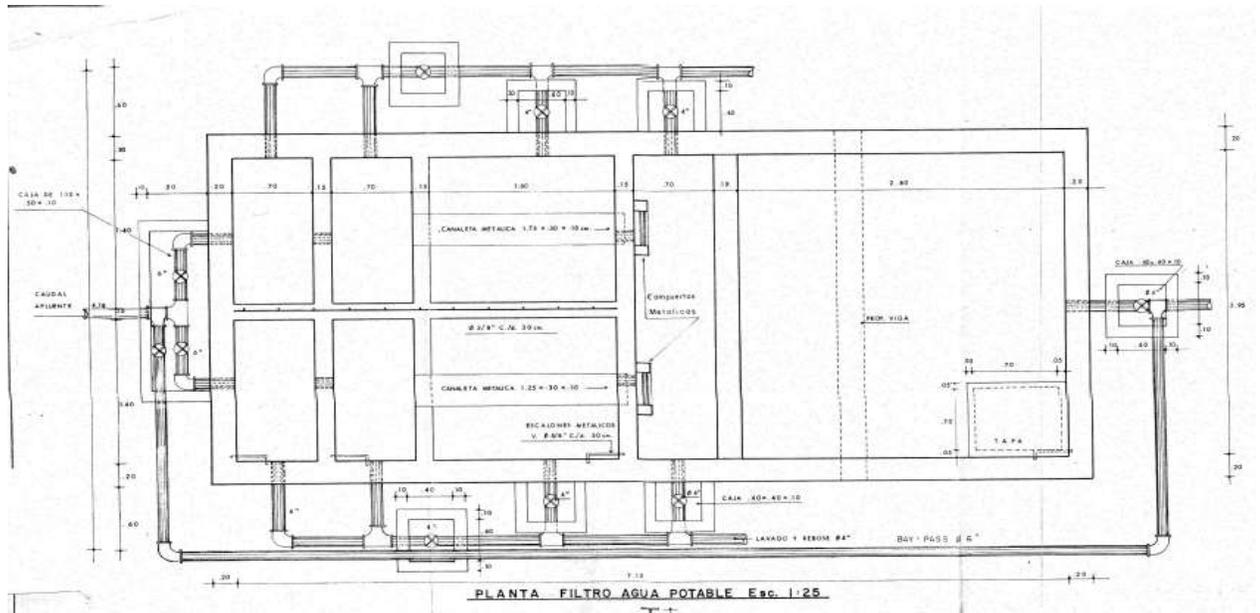
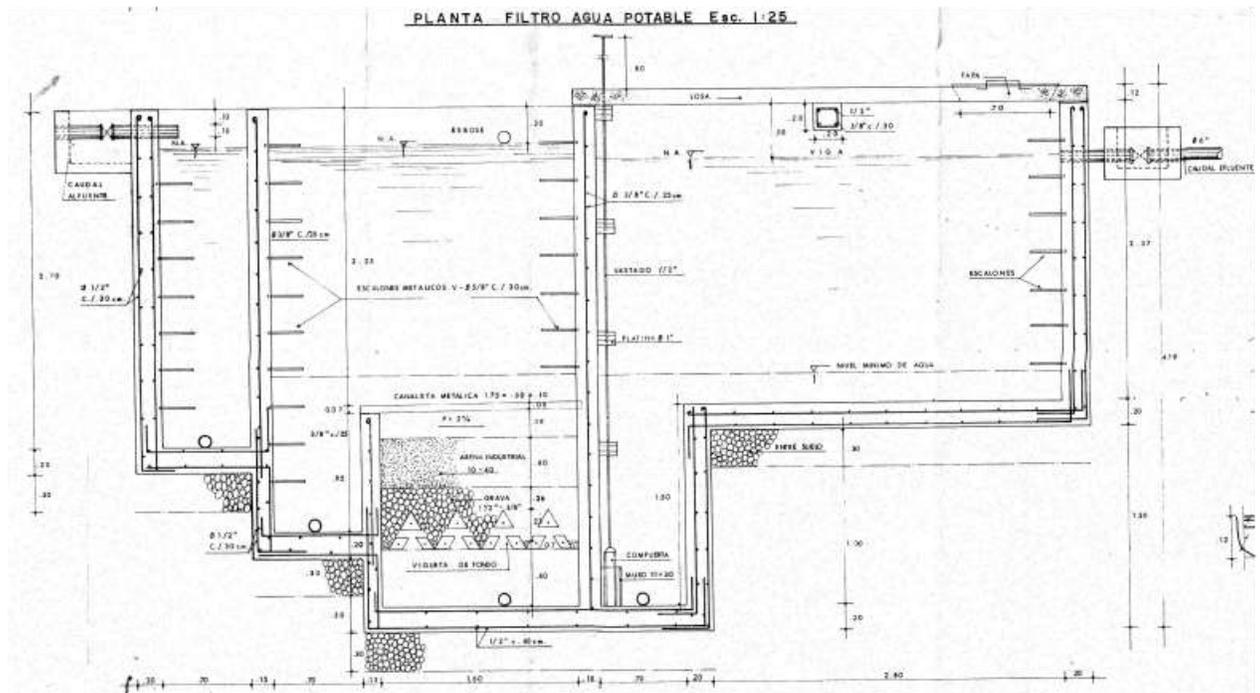
Ilustración 5. Plano general de filtros antiguos

Es importante destacar que este sistema antiguo carece de los procesos necesarios para un completo tratamiento de agua potable, ya que muchas de las estructuras que poseía fueron aprovechadas para la construcción de la planta nueva. No obstante, la calidad de la fuente de la cual se abastece el acueducto es bastante buena, lo cual permite que el tratamiento se realice satisfactoriamente contando únicamente con el desarenador y los filtros de material fino.

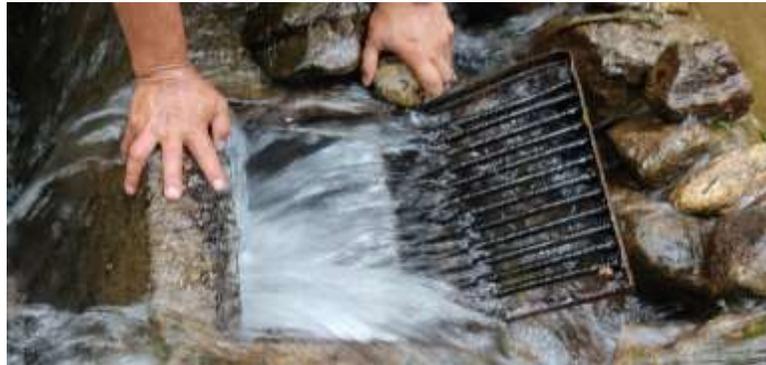
Ilustración 6: Bocatoma acueducto loma del Escobero

5.1.1 Descripción de la bocatoma: es una estructura de unos 35.5 cm de ancho por unos 25 cm de largo y unos 25 centímetros de profundidad con una rejilla en forma de tapa con unos 12 barrotes de media pulgada colocada en el centro del dique

Diagnóstico y hallazgos: al analizar el comportamiento del agua en la bocatoma, se observa que en la parte de la rejilla se acumulan hojas debido a la fuerza de arrastre del agua y a la alta presión con la que trabaja la tubería de aducción. Sin embargo, no se detecta evidencia de socavación ni fugas en el resto de la estructura (Ilustración 6)

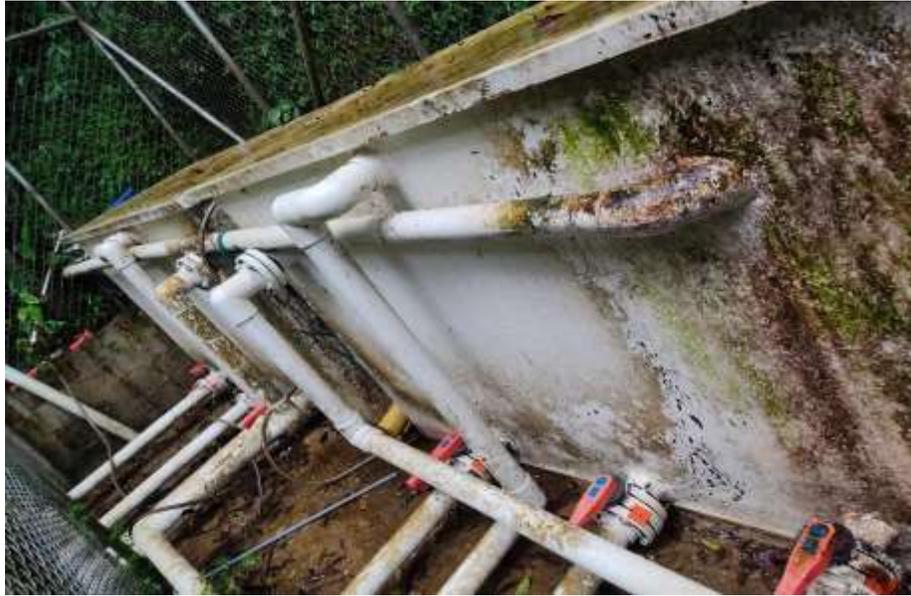
Ilustración 7: Desarenador

5.1.2 Descripción del desarenador: son dos estructuras en fibra de vidrio de unos 2.5 metros de largo por 1 metro de ancho y unos 1.5 metros de profundidad que cumplen con la función de sedimentar las partículas discretas que puede traer la corriente de la quebrada El Atravesado son 2 unidades y ambas funcionan de forma paralela.

Diagnóstico y hallazgos: Al examinar los desarenadores que operan en paralelo, se puede evidenciar un óptimo rendimiento en la sedimentación de partículas discretas. Durante el mantenimiento de lavado, se observa la presencia de un lecho de partículas discretas en el fondo. Además, las estructuras no presentan fugas ni grietas y están equipadas con sus respectivas válvulas de purga y cierre de caudal. También cuentan con una tubería de rebose que devuelve el agua excedente a la quebrada (Ilustración 7).

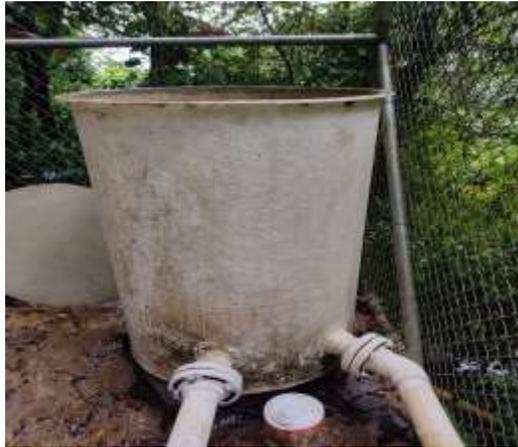
Ilustración 8: Vertedero

5.1.3 Vertedero: Es una estructura de geometría cilíndrica hecha de fibra de vidrio en su interior se encuentra una la mina igualmente hecha de fibra de vidrio que separa el agua es entregada por el desarenador para luego pasar a una tubería que es la que se encarga de suministrar el caudal a la planta de tratamiento para esto se vale de una abertura de forma triangular invertida con un Angulo de abertura de unos 60° .

Diagnóstico y hallazgos: Este vertedero tiene una geometría circular con una abertura triangular de 60° . Al observar el comportamiento del agua en el vertedero, se notó que no estaba funcionando a flujo libre, sino a presión. Por este motivo, se decidió realizar la modificación del vertedero para permitir el ingreso de agua en condiciones de flujo libre (Ilustración 8).

La calibración del vertedero proporciona una forma más sencilla y confiable de determinar el caudal que ingresa a la planta en determinado momento. Sin embargo, este vertedero no cumple ninguna función más allá de esto, lo que dificulta la operación adecuada de la planta al no poder controlar efectivamente el caudal que ingresa a la planta, esto dificulta mucho su correcta operación.

Se sugiere que el acueducto considere la implementación de un nuevo vertedero o, en su defecto, realice mejoras en el vertedero actual con el objetivo de ejercer un control efectivo sobre el caudal que ingresa actualmente a la planta de tratamiento. Esto permitirá mitigar los desperdicios generados debido a la capacidad limitada de la planta en la actualidad.

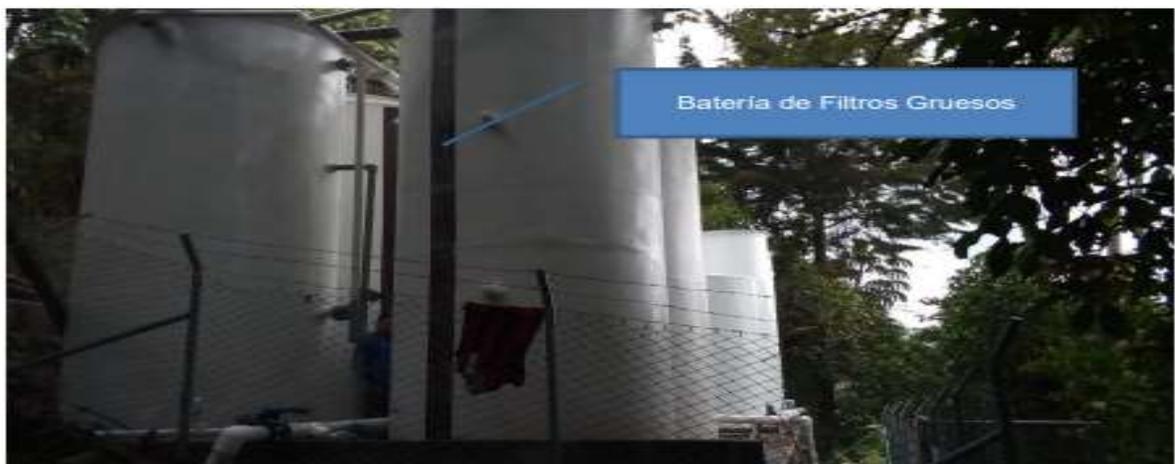
Ilustración 9: Batería de filtros gruesos

5.1.4 Batería de filtros gruesos: esta batería se compone de 4 filtros gruesos verticales de forma cilíndrica de unos 4.5 metros de altura y con un diámetro de unos 1.8 metros hechas en fibra de vidrio que operan en paralelo.

Diagnóstico y hallazgos: Se ha observado, mediante análisis de turbidez, que los filtros funcionan adecuadamente tanto en condiciones de invierno como de verano. Durante la temporada de invierno, son capaces de tratar una turbidez de hasta 100 NTU, trabajando en condiciones óptimas a una velocidad de 5 L/s sin embargo pueden llegar a colmatarse bastante de prisa por lo que se requiere un lavado continuo (Ilustración 9).

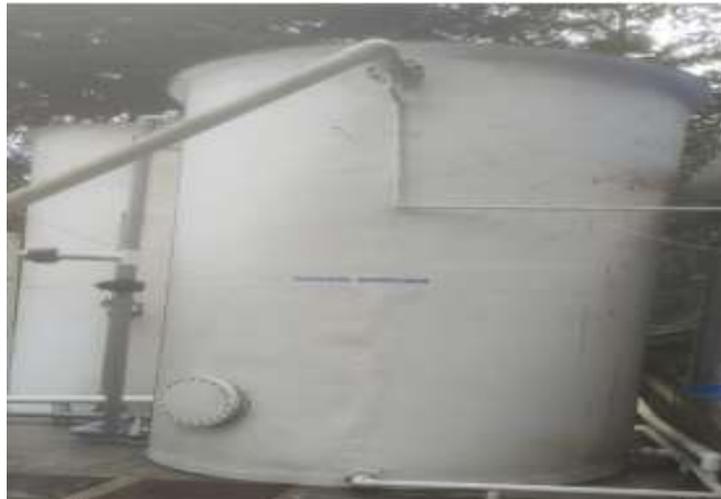
Ilustración 10: Floculador sedimentador

5.1.5 Floculador sedimentador: Esta estructura es un sistema compacto vertical hecha en fibra de vidrio que utiliza un manto de lodos para generar una floculación por interferencia.

Diagnóstico y hallazgos: Al analizar los niveles de turbidez, se puede apreciar que la estructura es óptima, ya que se observa una disminución considerable en los niveles de turbiedad (Ilustración 10).

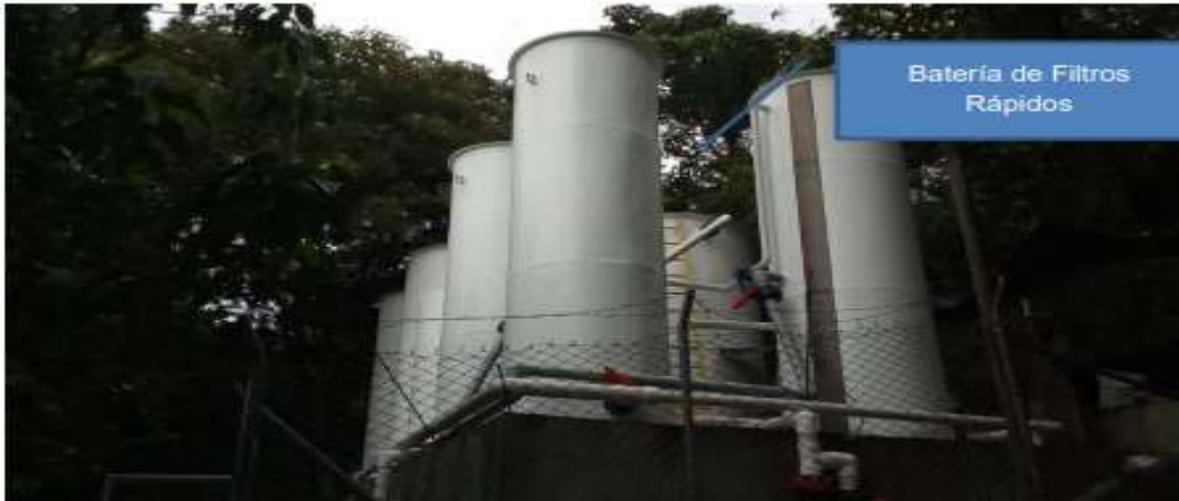
Ilustración 11: Batería filtros delgados

5.1.6 Batería de filtros delgados: Esta batería se compone de 3 filtros hechos en fibra de vidrio que funcionan en forma paralela y que tienen unos 3.6 metros de altura y unos 1.1 metros de diámetro.

Diagnóstico y hallazgos: los filtros funcionan de manera óptima, ya que realizan un excelente trabajo de pulimento. Durante las condiciones de invierno, logran mantener niveles de turbidez mínimos de 0.7 NTU y máximos de 1.5 NTU. (Ilustración 11)

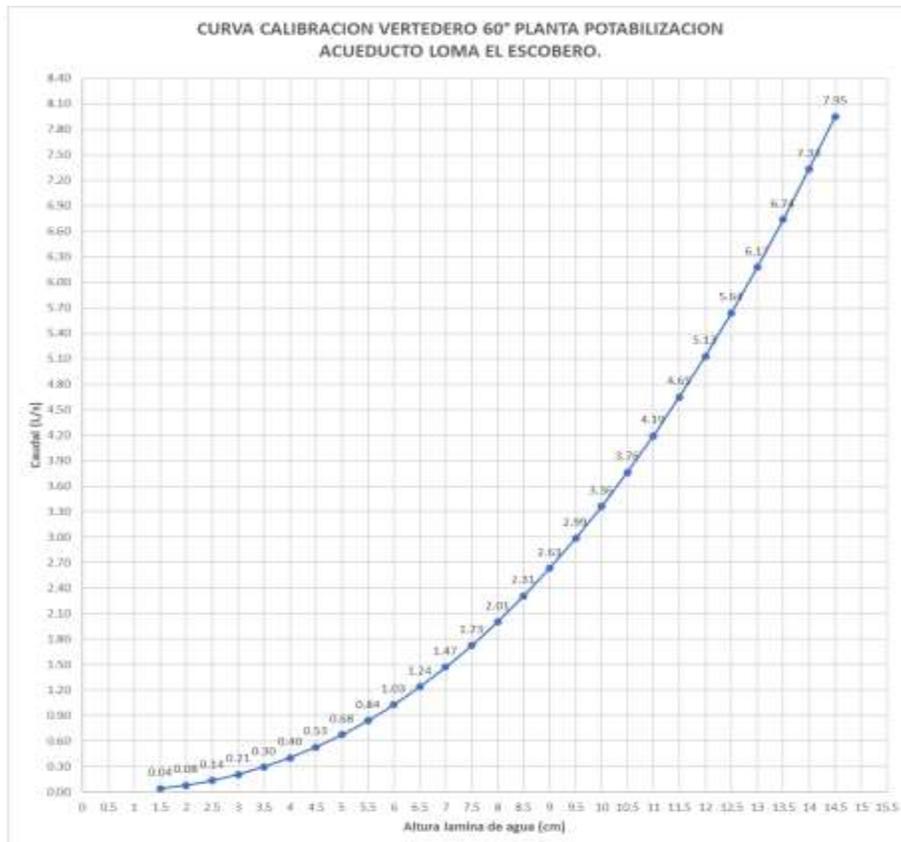
Ilustración 12: Grafica calibración de vertedero

A partir de la curva de calibración, también es posible determinar el caudal que atraviesa el vertedero mediante un método gráfico. En este enfoque, solo se requiere conocer la altura y ubicarla

en el eje X de la gráfica de calibración del vertedero (consulte la ilustración 12). Luego, se traza una línea vertical que intersecta la curva y, a partir de este punto de intersección, se traza una línea horizontal hasta llegar al eje Y, donde se indican los valores de caudal. De esta manera, podemos determinar el caudal con precisión.

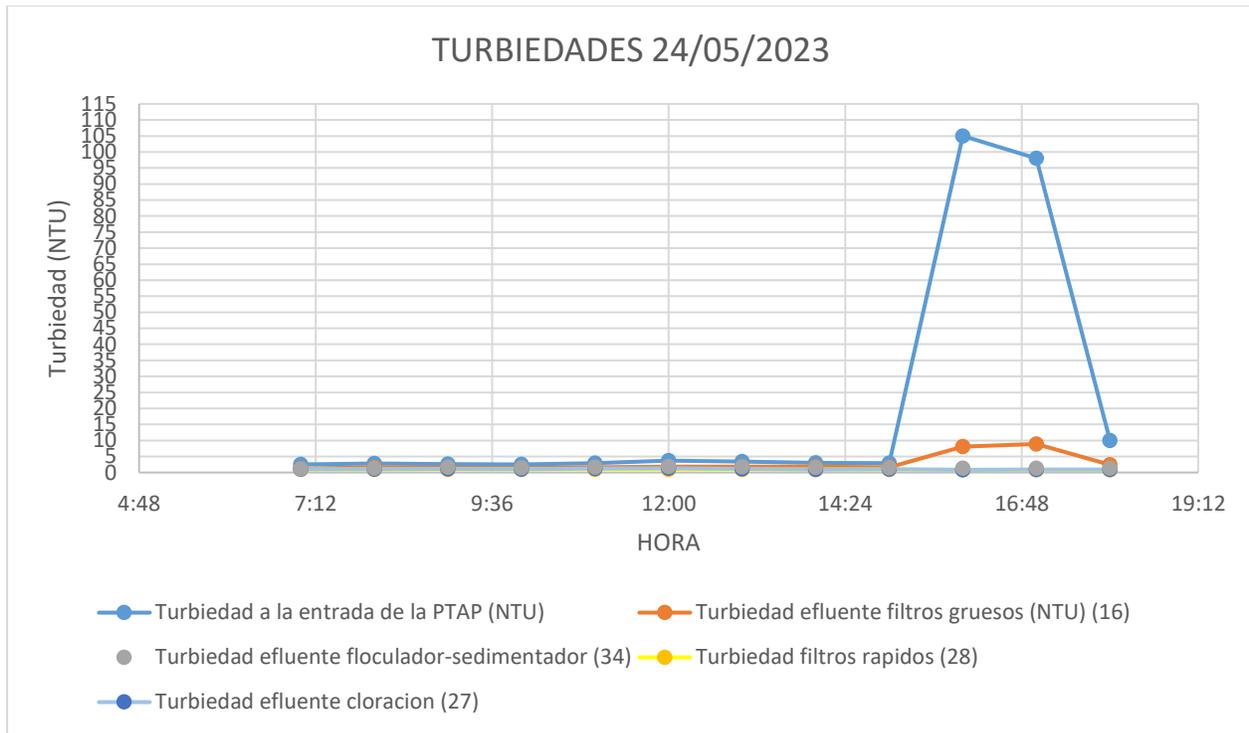
Ilustración 13: Grafica de turbiedades en cada una de las estructuras

En la Ilustración 13, se puede apreciar que la turbidez se mantiene constante en todas las estructuras con valores por debajo de 5 NTU. Sin embargo, es interesante destacar que alrededor de las 3 de la tarde, cuando comienza la lluvia, se registra un aumento notable en la turbidez únicamente en la entrada de la PTAP, que nos proporciona información sobre la turbidez del agua cruda que ingresa a la planta. En este punto, la turbidez alcanza un pico cercano a los 110 NTU como resultado de las condiciones climáticas adversas. Posteriormente, experimenta una caída significativa en las estructuras de los filtros gruesos, descendiendo a valores inferiores a 10 NTU. Este descenso continúa en las estructuras siguientes, manteniéndose la turbidez por debajo de los 5 NTU, lo que demuestra la efectividad del proceso de tratamiento a pesar de las variaciones provocadas por las lluvias. Sin embargo, es importante resaltar la importancia del ajuste de las dosis de coagulantes para favorecer el proceso y mejorar la eficiencia.
