**Apoyo en el control y la supervisión técnica del proyecto de ampliación de la Universidad  
Católica Luis Amigó, sede Apartadó.**

Informe de practica académica para optar al título de:  
Ingeniera Civil

Universidad de Antioquia

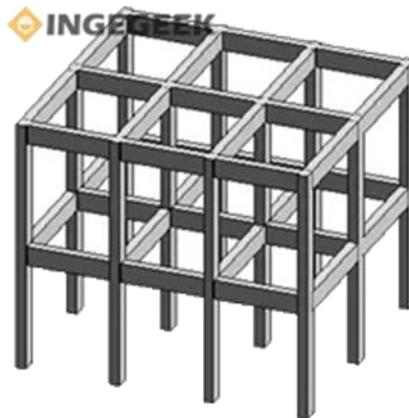
*Figura 1. Sistema de pórtico.*

Existen diferentes sistemas estructurales que pueden ser usados en la construcción de edificaciones. Como el sistema de pórtico el cual está compuesto por una estructura con vigas y columnas, que son capaces de resistir los momentos y las cargas verticales y horizontales a las que se encuentre sometida la estructura. A este sistema se le puede realizar diversas modificaciones en el interior de la estructura, además en este caso es un proceso de construcción económico ya que consta de un solo nivel (Ingegeek, 2021).

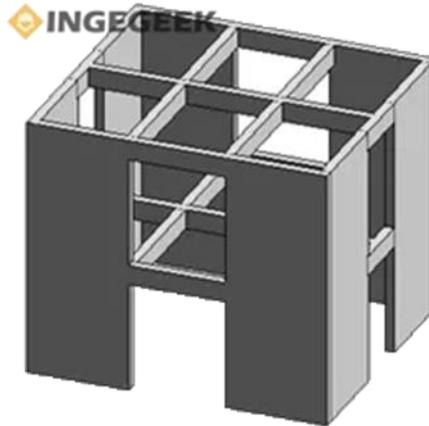
*Figura 2. Sistema muros de carga (muro estructural).*

También está el sistema de muros de carga, donde las cargas verticales son resistidas por los muros, no dispone de pórticos completos y las fuerzas horizontales son resistidas por los muros. Este tipo de sistema también es empleado para una edificación de gran magnitud.

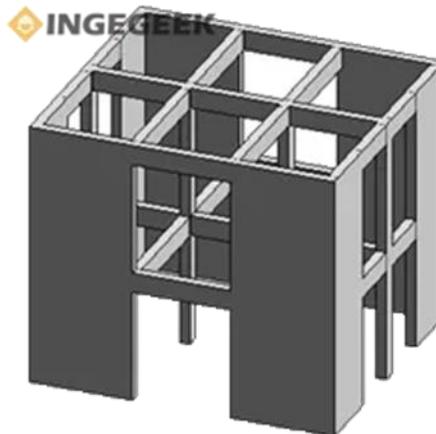
*Figura 3. Sistema dual.*

Y por último, el sistema combinado es el que está conformado por muros de carga y un sistema de pórtico, comúnmente usados en las grandes edificaciones como rascacielos, proyectos con características especiales o cargas concentradas en ciertos puntos.

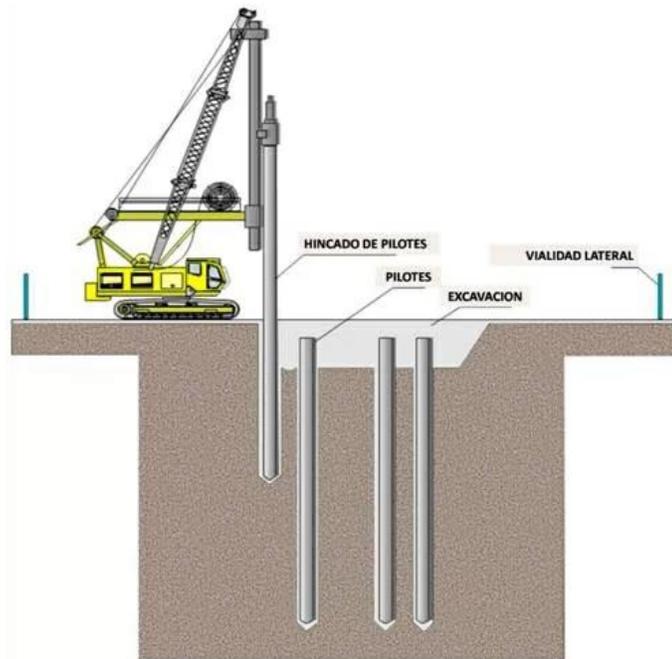
Figura 4. Pilotes

Por otro lado, la cimentación representa una parte fundamental de una edificación porque permite transmitir las cargas de los elementos estructurales al suelo. También existen diferentes tipos de cimentación, superficiales y profundas. En la superficiales se tienen las zapatas aisladas, que son la base para los elementos estructurales puntuales donde las cargas a transmitir sean moderadas; zapatas combinadas, que se usan cuando las zapatas aisladas se encuentran muy juntas

o se solapan; y las losas de cimentación, que son una placa flotante apoyada sobre el terreno y estas se usan cuando el área que ocupan los otros tipos de zapatas tiene un porcentaje elevado con respecto al área del terreno. Por otra parte, el tipo de cimentación profunda, es la encargada de transportar la carga de una estructura a través de suelos que se caracterizan por ser débiles o rellenos hasta tipos de suelos o rocas que cuentan con una mayor capacidad portante y que son menos comprensibles en profundidad (ABC Geotechnical Consulting, s.f.). Dentro de este se encuentran los pilotes que como se indica en Conarsac (2023), son empleados en proyectos con cargas muy elevadas y concentradas, o cuando las cargas superan la capacidad portante del terreno.

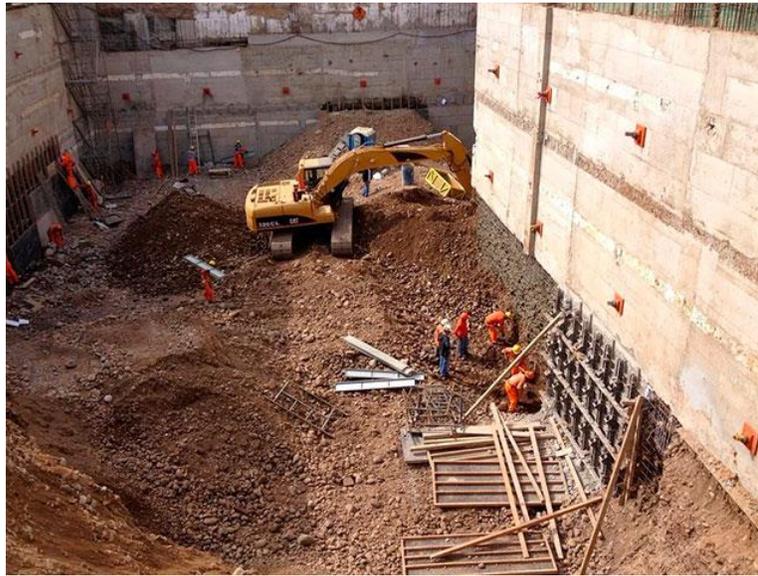
*Figura 5. Muro de pantalla*

Otro tipo de cimentación profunda son los muros de pantalla cuya función es contener las tierras y el agua, y así evitar el colapso de las paredes de la excavación. Además, pueden actuar como cimentación de la estructura, transmitiendo las cargas al terreno mediante rozamiento o punta (RIBECO, s.f.)

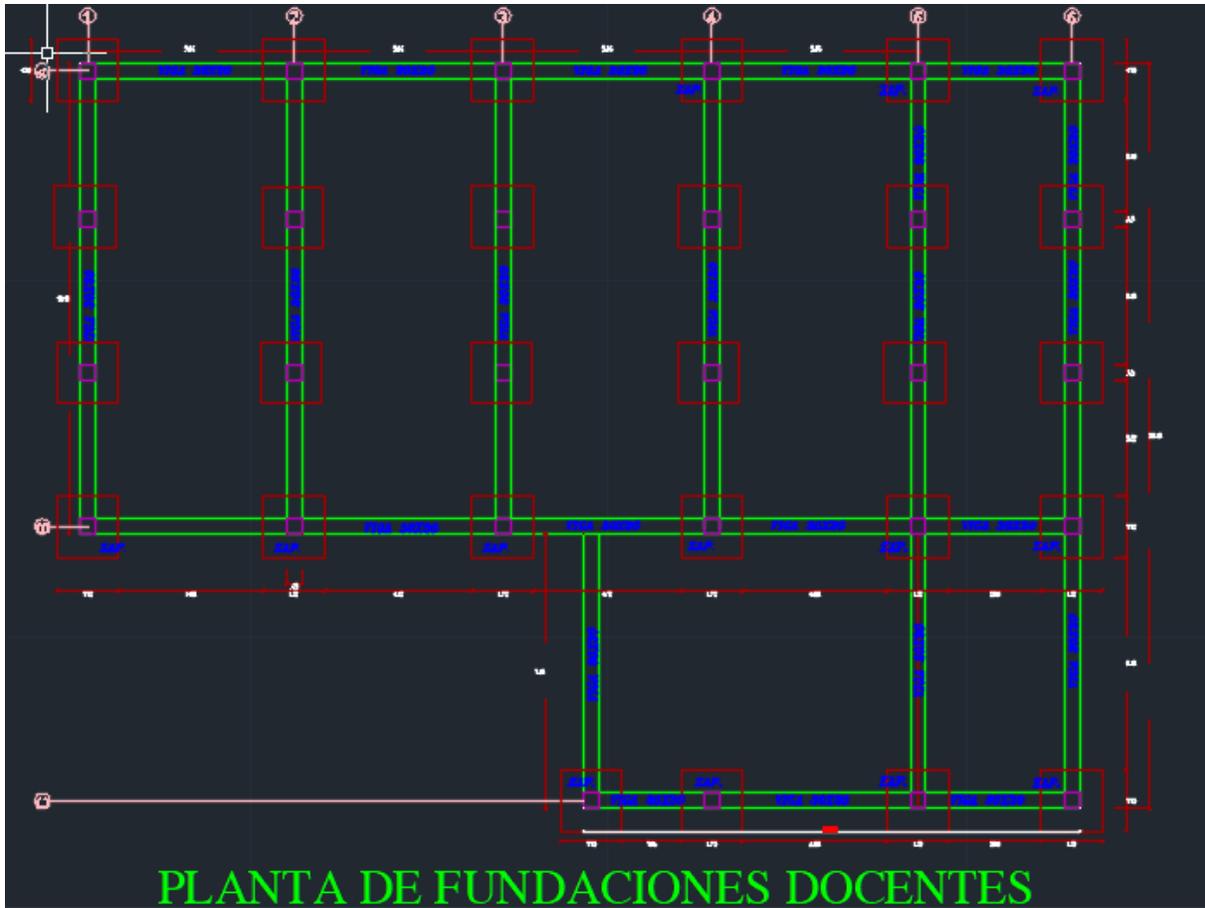
Figura 6. Plano planta de fundaciones salón docentes.

La obra Luis amigo consta de tres frentes diferentes, todos de un nivel, cuyas columnas y viga de fundación fueron realizadas de 30x30 cm. Las columnas de mayor elongación tienen una longitud de 5,30m de altura en su parte más alta respecto al piso, correspondiente al eje 5 en plano y en el eje 1 consta con una altura de 2,9 m en su parte más baja correspondientes al frente salón de docentes con un área superficial de 231,34 m<sup>2</sup>. Las vigas aéreas fueron diseñadas de 25x25cm a una altura de 2,3m del piso. Este tipo de diseño se comparte en los demás frentes lo que varía son las alturas de las columnas, puesto que los demás frentes, salón coordinación y unidad sanitaria, tiene un área superficial menor de 150,31 m<sup>2</sup> y 39,5 m<sup>2</sup> respectivamente.

A continuación, se presentan las figuras 6, 7, 8 y 9 donde se muestran los detalles, la distribución y características de cada elemento estructural que hizo parte del proyecto y los cuales fueron llevados a la realidad.

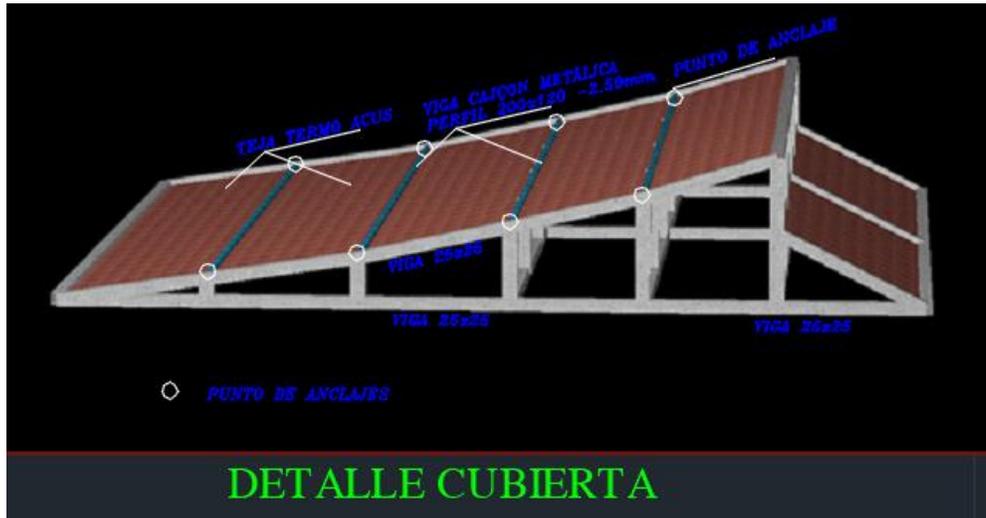
Figura 10. Detalle cubierta.

La cubierta fue hecha en teja standing sean, la cual es una cubierta realizada e instalada en obra, sin traslape que consta de dos laminas galvanizadas, en el centro llevó un aislante, para esta obra se usaron láminas de poliestireno de alta densidad como material aislante.

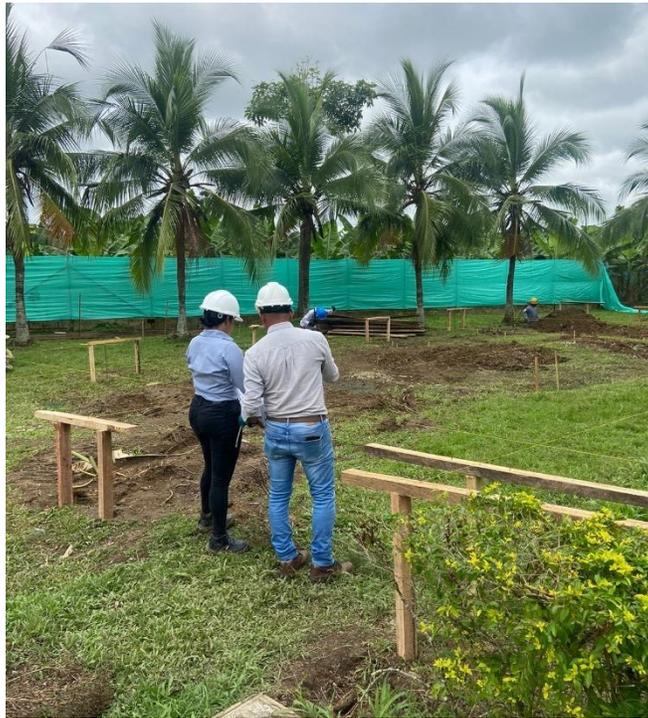
*Figura 11. Replanteo obra.*

En el replanteo de la obra lo que se hizo fue ubicar donde iba a estar la obra general como se ve en la figura 11, esto se realizó a cada uno de los frentes, donde se ubicaron los ejes principales para esta actividad (ejes de las esquinas) continuo a esto se verifico la escuadra de cada uno de estos.

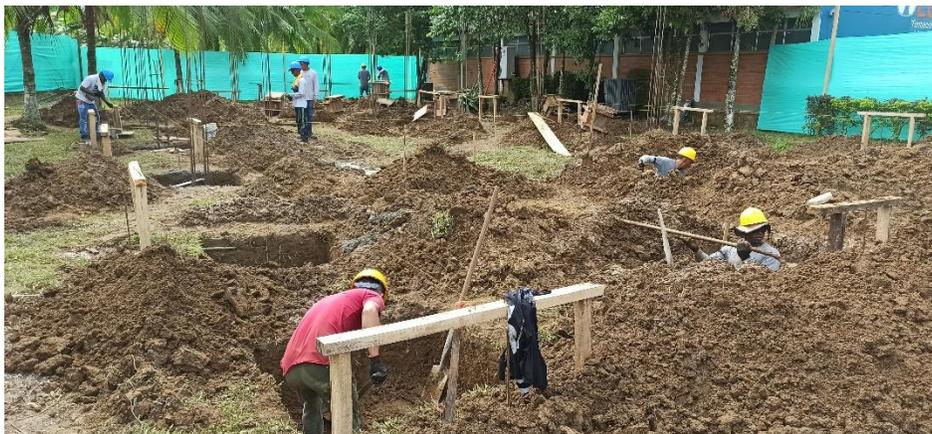
*Figura 12. Replanteo y excavación de zapatas de fundación.*

Posterior, se hizo el replanteo de cada uno de los ejes e intersecciones que estaban en el sistema de fundación con la verificación de las escuadras, con esto, se procedió a la excavación de zapatas y vigas de fundación como se ve en la figura 12.

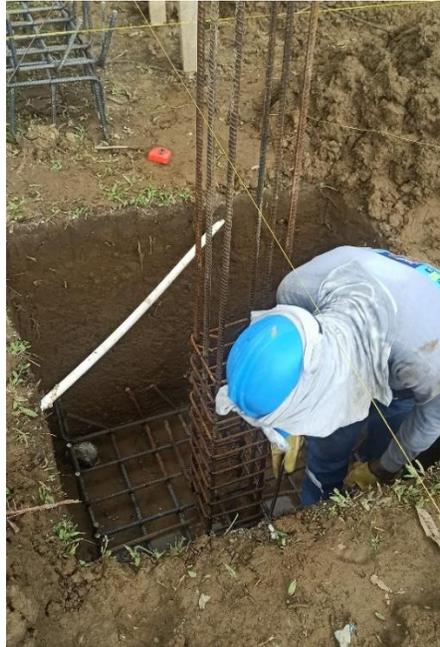
*Figura 13. Acero de refuerzo para zapatas y columnas*

Antes de realizar el vaciado de zapatas, se colocó un solado pobre en el cual se posaría este elemento, junto con la posesión del acero que formaría parte de las columnas como se evidencia en la figura 13. Luego, se vaciaron las zapatas, dejando un recubrimiento de 5 cm en la parte inferior y se inició el armado de las formaletas para los pedestales o dados en cada una, representado en la figura 14. Estos dados fueron los encargados de transmitir el peso de la viga de fundación y luego transmitir esa carga a las zapatas como se puede ver en la siguiente figura.

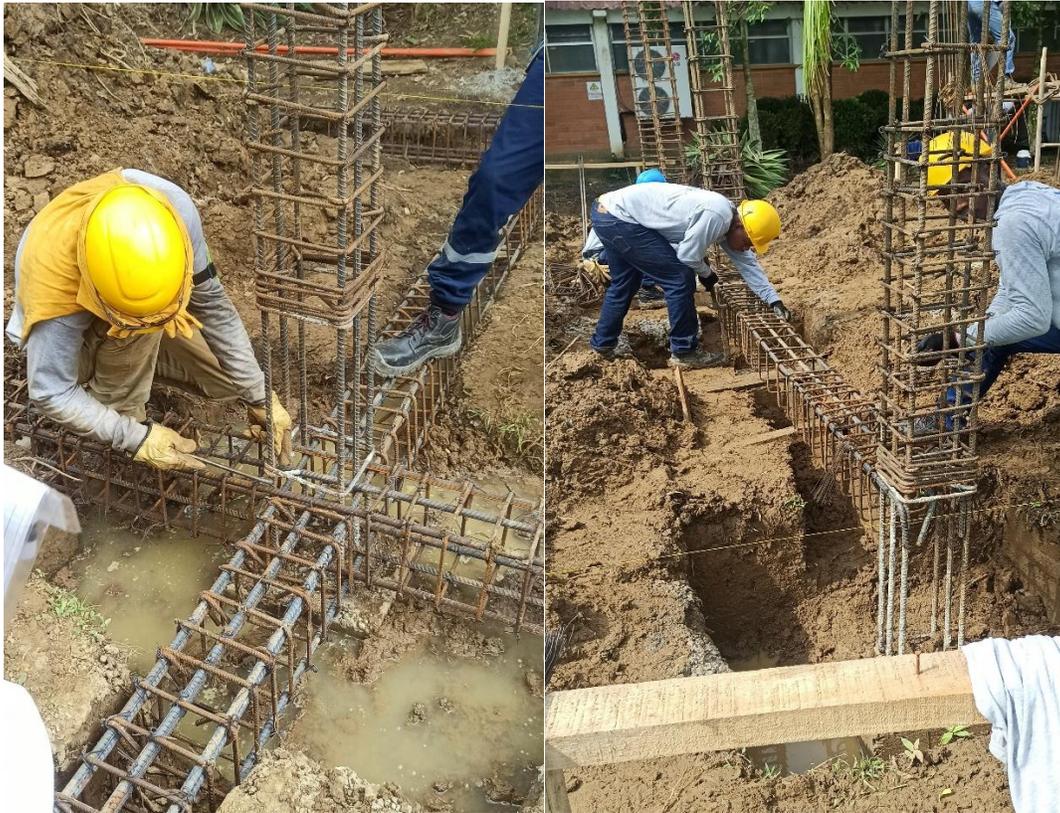
*Figura 15. Armado acero de refuerzo en viga de fundación.*

Seguido de esto, se armó el acero de refuerzo y las formaletas de las vigas de fundación para poder vaciarlas, como se muestra en la figura 15 y 16. Esto fue necesario para la continuación del esqueleto de la estructura.

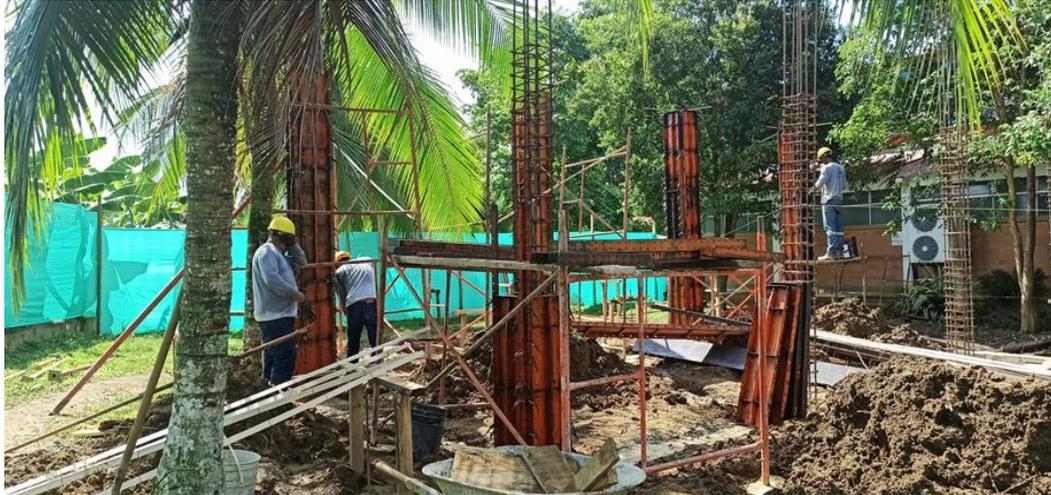
*Figura 17. Encofrado y vaciado de columnas 30x30.*

Teniendo las bases de fundación listas se procedió a encofrar las columnas encargadas de soportar y transmitir las cargas provenientes de los elementos estructurales y no estructurales que tuvo la estructura como se ve en la figura 17.

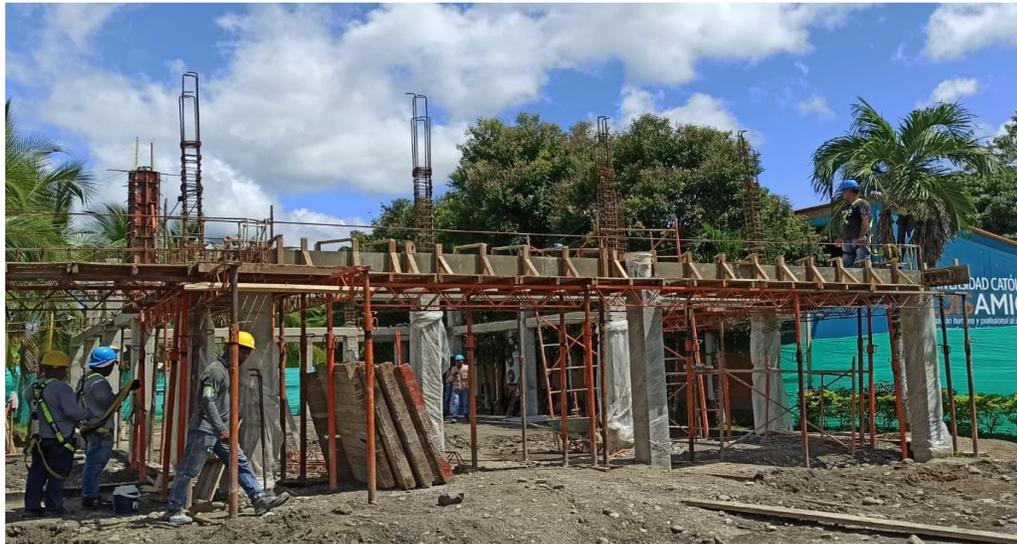
*Figura 18. Enconfrado de vigas aéreas.*

De esta manera se estuvo realizando todo el esqueleto de la estructura, posterior vaciado de las columnas, se inició el formateado y vaciado de las vigas aéreas mostrado en la figura 18. Todo esto rigiéndose a lo que especificaba el plano en cuanto a refuerzo y dimensiones, todos estos procesos se supervisaron para que las columnas quedaran aplomadas, con los refuerzos y recubrimientos exigidos.

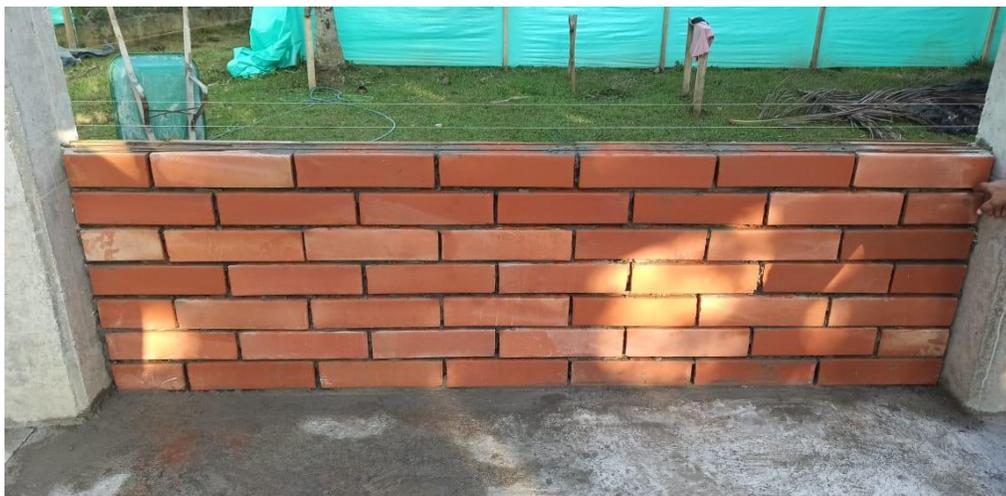
*Figura 19. Mampostería catalana, grafiles de refuerzo y anclaje barra.*

Cuando se tuvo todo el esqueleto de la estructura se procedió a pegar la mampostería a la vista con ladrillo tipo catalán y este se aseguró colocando grafiles de 4mm más un anclaje adicional de barra de  $\frac{1}{4}$ ., mostrado en la figura 19.

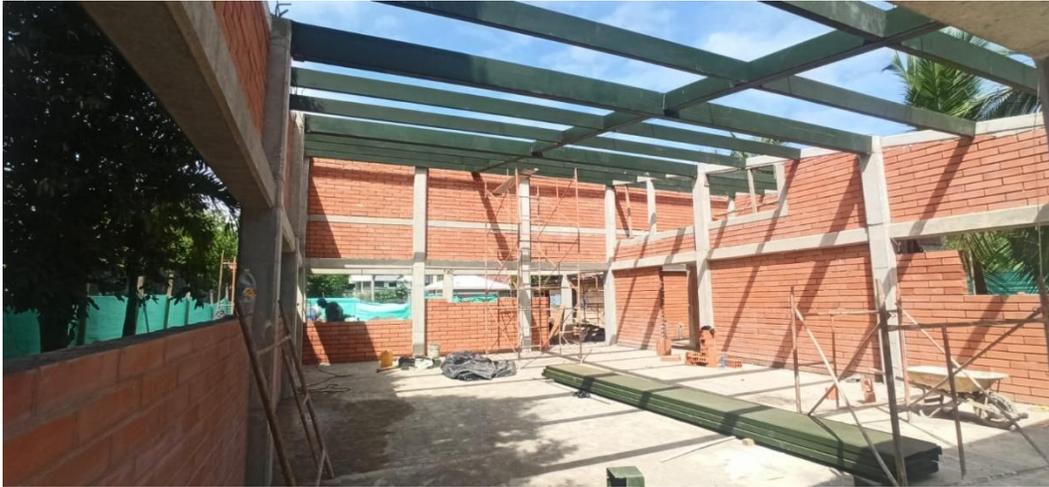
*Figura 20. Perfiles metálicos soporte cubierta.*

Para la instalación de la cubierta con teja Standing Seam fue necesario el uso de perfiles metálicos ubicados de manera transversal y longitudinal, encargados de soportar la estructura de la cubierta que fue instalada, sobre estos se armó toda la cubierta, ver la figura 20.

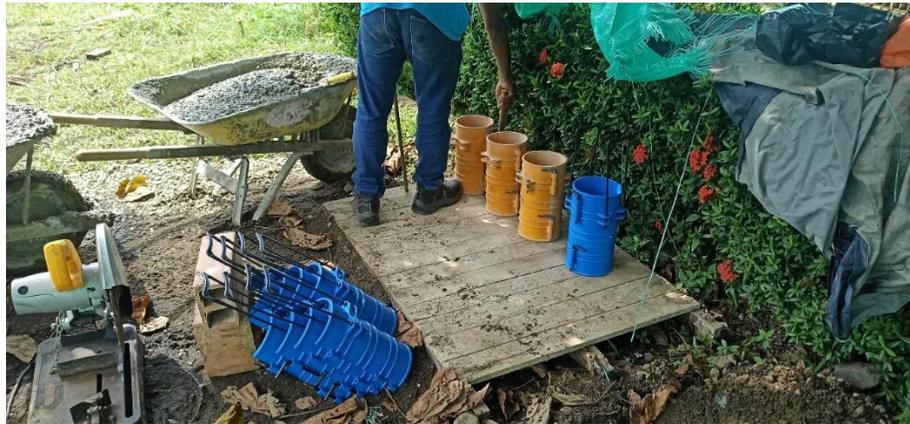
Figura 21. Toma de cilindros de concreto para ensayo de resistencia a compresión.

La mezcla fue hecha usando una relación de 4:4:1; 4 baldes de arena de concreto, 4 baldes de triturado lavado y 1 bulto de cemento, de la mezcla se sacaron 8 muestras en cilindros, ver figura 21, fueron llevados al laboratorio para realizar el ensayo a compresión del concreto y verificar que si cumpliera con las especificaciones solicitada. A estos cilindros se le realizaron pruebas a los 7, 14 y 28 días luego de haber sido llevados y estar en periodo de curado.

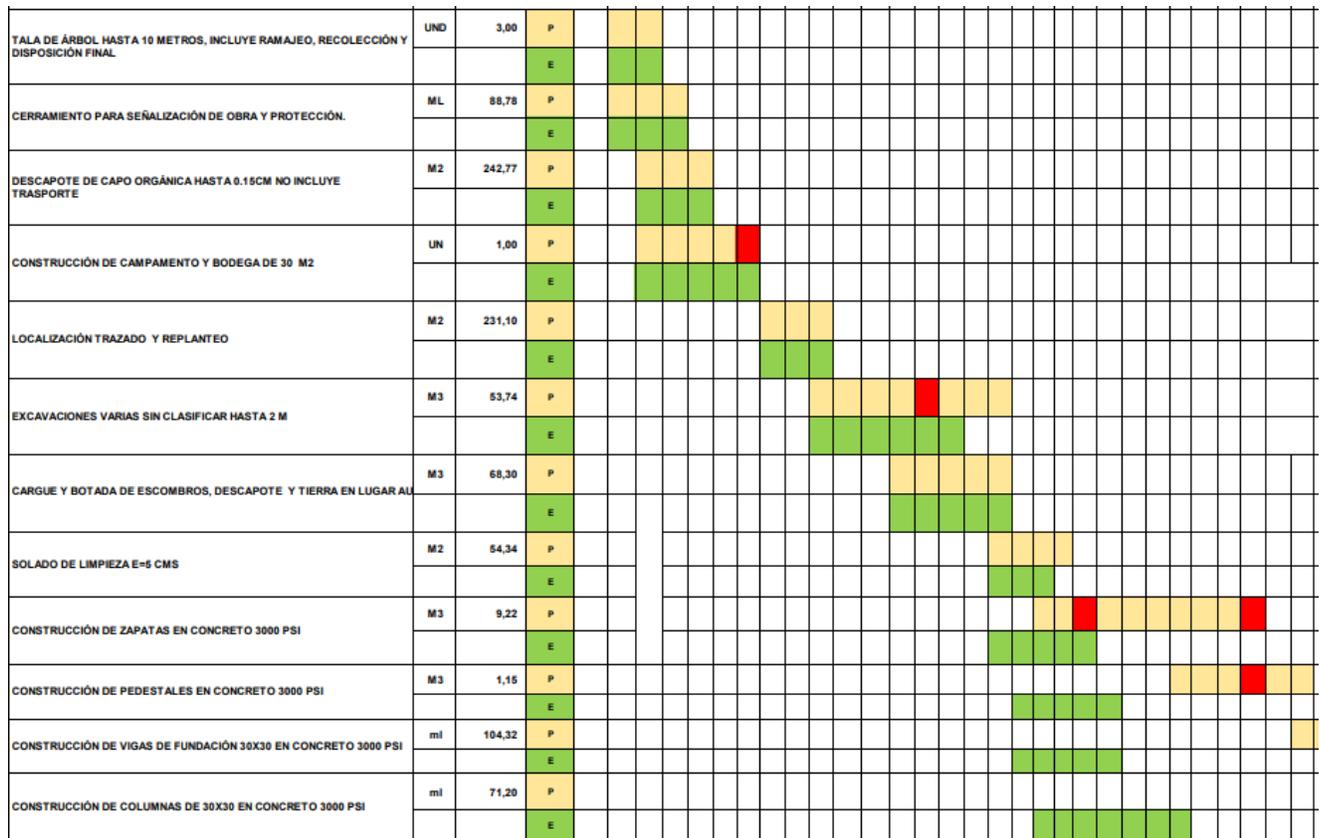
Figura 24. Cronograma de actividades.

Con el cronograma, figura 24, se pudo visualizar como se fue avanzando en el desarrollando de las actividades de obra en tiempo real y los tiempos de duración en la ejecución de actividades, para así, garantizar o buscar la manera de cumplir en el tiempo de entrega de la obra. En verde y con la letra E se representaron lo que se ha ejecutado de dicha actividad y con la P, en un color piel el tiempo estimado en la programación.

Los avances de la obra fueron medidos mediante el cronograma de obra, el cual era actualizado con ayuda de la bitácora (figura 25), en esta se escribían todas las actividades junto con el avance realizado, además de plasmar los materiales usados y personal que se encontraban cada día en la obra, también, se reportaban las novedades del tiempo (clima) si se presentaban lluvias, la duración de estas y cambios realizados por interventoría y el ingeniero encargado.
