**Análisis espacial del patrimonio arquitectónico actual del municipio de El Retiro**

Trabajo de grado para optar al título de  
Profesional en Desarrollo Territorial

Universidad de Antioquia

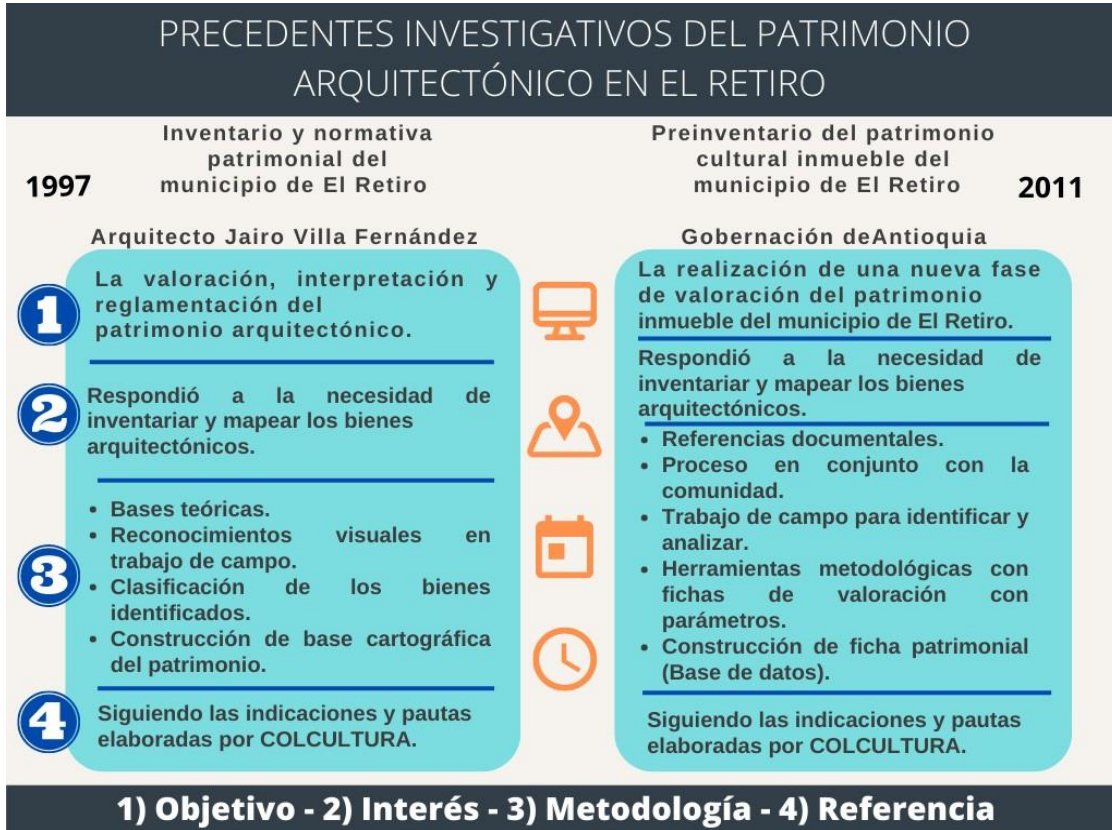
**Figura 1.** Esquema de investigaciones desarrolladas en El Retiro sobre patrimonio arquitectónico.

Como insumo de análisis investigativo de los antecedentes de El Retiro en el tema patrimonial, se agrupa la información en la **Figura 1**, con el fin de mostrar y comparar los estudios existentes en el municipio, resaltando los puntos que los componen.

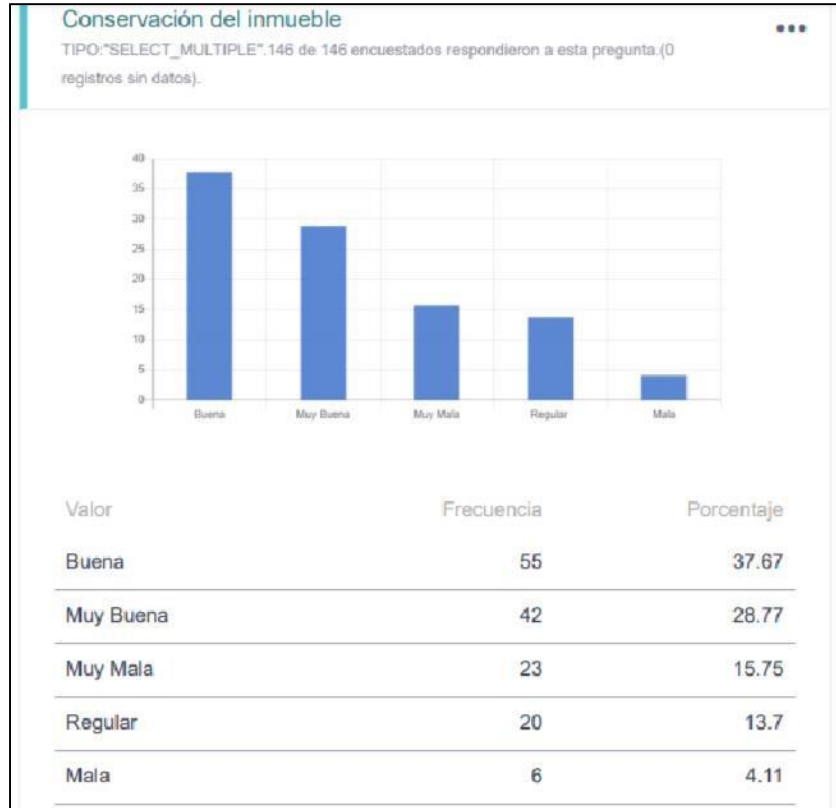
**Figura 9.** Conservación del Inmueble.

La **Figura 9**, se refiere al nivel de conservación con el que cuenta el inmueble actualmente, teniendo en cuenta aspectos físicos como la fachada, el techo, los muros y elementos complementarios, evaluando el estado en que se encuentran.

Actualmente los inmuebles patrimoniales del municipio de El Retiro cuentan con una conservación mayoritariamente Buena, que quiere decir que el inmueble tiene una estructura física en buen estado, con rasgos importantes de conservación con un 37.67%, representando una frecuencia acumulada de 55 inmuebles. Una conservación Muy Buena, que se refiere a que el inmueble presenta una composición física excelente, en la que sus elementos se encuentran en un buen estado, logrando así una apariencia de alto grado de conservación con un 28.77%, teniendo en este dato 42 inmuebles. Una conservación Muy Mala de 23 inmuebles, presentando un 15.75%, de inmuebles que presentan grandes daños en su estructura física, comprometiendo su conservación hasta el punto de perder su valor patrimonial. Una frecuencia acumulada de 20 inmuebles con un 13.7% con conservación Regular, que se refiere a que el inmueble presenta leves cambios en la composición de su estructura, alterando así su conservación, y una conservación Mala de 6 inmuebles, tomando un 4.11%, lo que significa que estos inmuebles tienen una estructura con alteraciones evidentes en su composición, causando una afectación alta en su conservación.

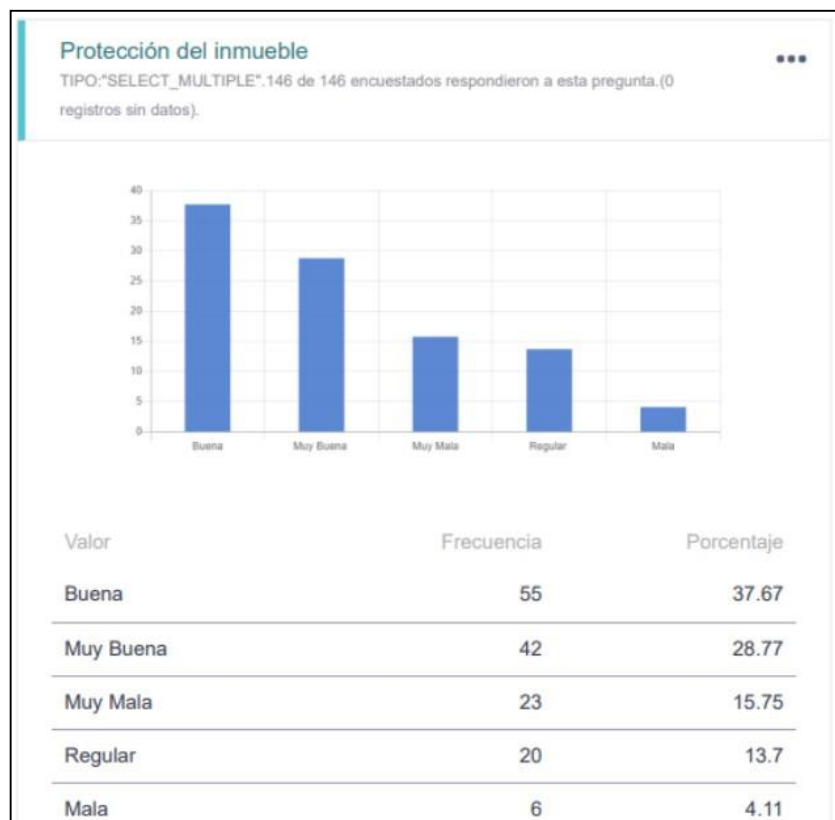
**Figura 10.** Protección del Inmueble.

Haciendo alusión al tema de protección del inmueble, en la **Figura 10**, se muestran las acciones observadas que tienen como objetivo la protección de la estructura del inmueble, teniendo en cuenta factores como el cuidado del inmueble con respecto a las actividades alrededor y a su vez alternativas para lograr su conservación.

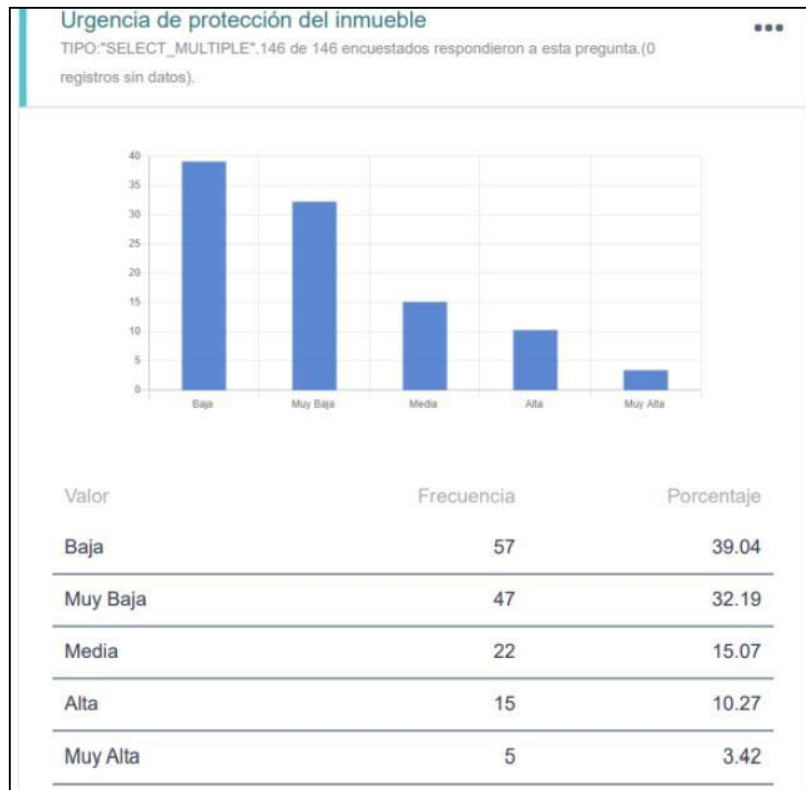
**Figura 14.** Urgencia de Protección del Inmueble.

La urgencia de protección del inmueble, se presenta en la **Figura 14**, siendo un punto clave, ya que se refiere al nivel de atención con la que el inmueble debería de ser evaluado y reparado debido a factores presentes como alteraciones físicas leves, daños considerables y fallas evidentes en su estructura.

De acuerdo con la investigación, uno de las variables a evaluar en campo más importantes era la urgencia de la protección de los inmuebles, como resultados de esta variable se encontró que 57 inmuebles, el 39.04% tienen una urgencia de protección Baja, lo que quiere decir que los inmuebles presentan deterioro normal en su estructura, por lo que con mantenimiento se solucionan esos detalles, 47 inmuebles, el 32.19% presentan una urgencia de protección Muy Baja, mostrando que estos inmuebles presentan buenas condiciones en su estructura, lo cual no requiere de intervención para su protección o simplemente los inmuebles fueron demolidos y reemplazados por lo que su protección ya no es relevante, por otro lado, 22 inmuebles, el 15.07% tienen una urgencia de protección Media, esto se refiere a que estos inmuebles deben ser revisados para lograr una valoración de los daños que presentan, con el fin de reparar leves daños que presentan en su estructura, 15 inmuebles, un 10.27% se encuentran en una urgencia de protección Alta, por lo cual los inmuebles deben ser atendidos con rapidez debido a que presentan daños importantes en su estructura y podrían presentar graves problemas, y 5 inmuebles, el 3.42% del indicador con una urgencia de protección Muy Alta, siendo los más preocupantes, ya que esto quiere decir, que los inmuebles deben ser atendidos de manera inmediata debido a que presentan graves daños en techo, fachada y muros, mostrando un alto riesgo de colapso.

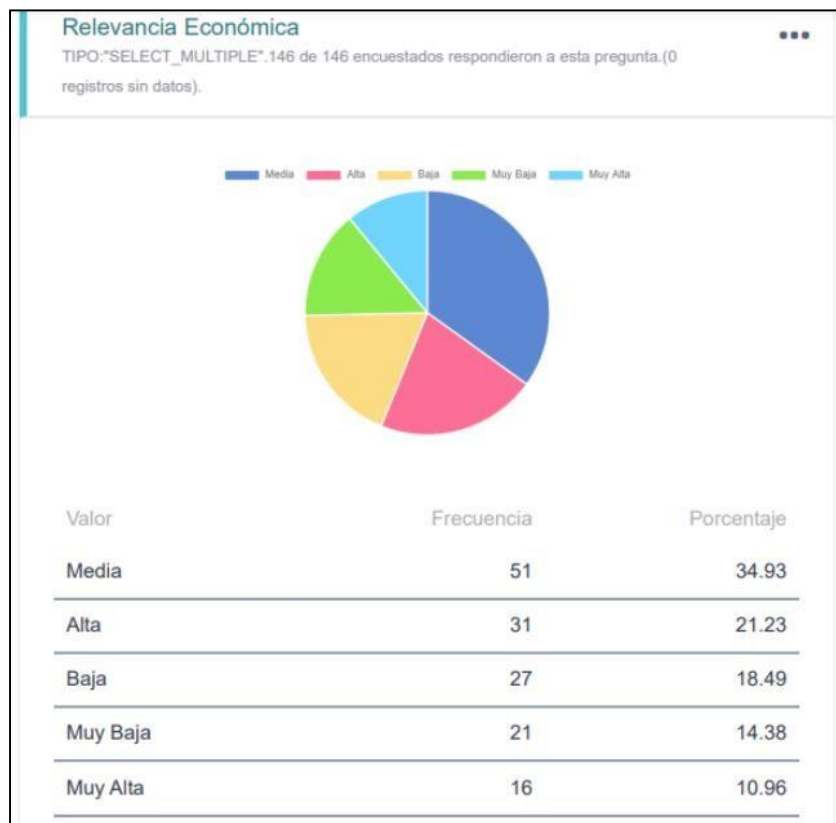
**Figura 16.** Relevancia Económica del Inmueble.

De igual manera, se determinó dentro de la investigación el análisis de la relevancia económica de los inmuebles, los resultados se reflejan en la **Figura 16**, lo cual se refiere a la importancia Económica que tiene el inmueble en el municipio, resaltando el papel que desempeña dentro de las actividades económicas que se desarrollan como espacio comercial, habitacional, turístico, entre otros.

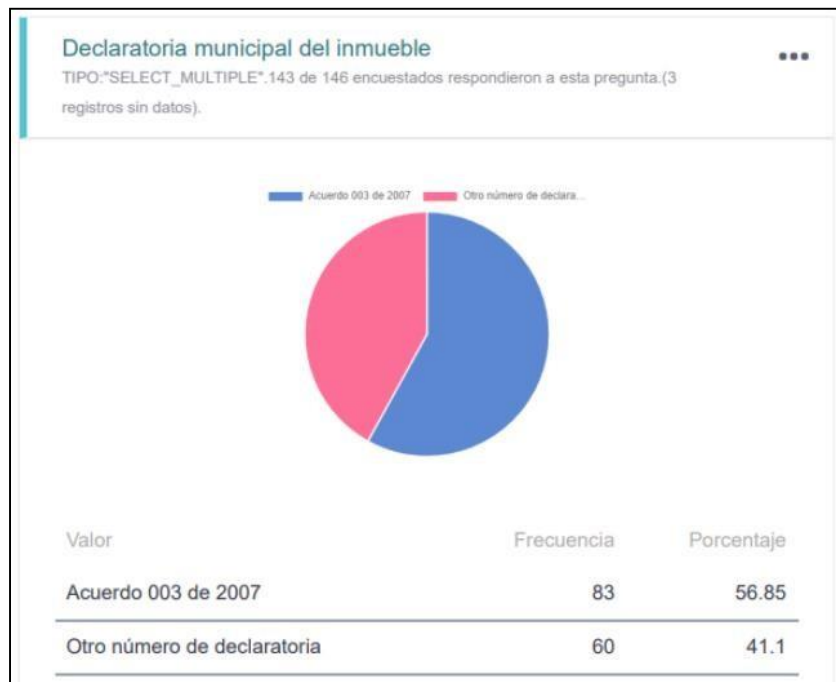
**Figura 18.** Declaratoria Municipal del Inmueble.

Con el fin de presentar la base normativa municipal que puede contemplar los inmuebles dentro de alguna categoría, en la **Figura 18**, se muestra cuáles de los inmuebles que fueron registrados en la investigación, se encuentran dentro de la declaratoria municipal como Bienes de Interés Cultural, ya que el municipio no cuenta con declaratoria como inmuebles patrimoniales, lo cual se convierte en un dato que permite conocer la descripción y protección con la que cuenta el inmueble por parte de la administración municipal.

del Acuerdo 003 de 2007 del municipio, por lo que muestra la baja efectividad de esta figura normativa a la hora de proteger y conservar los inmuebles, por otro lado el 41.1% que representa 60 inmuebles, da razón de que estos inmuebles no cuentan con declaratoria municipal, al igual que el 2.05% de datos restantes, en el que los inmuebles no manejan ningún tipo de protección por medio de figuras normativas, haciendo que la conservación y la protección pasen a segundo plano, dificultando los procesos sociales y culturales entorno al patrimonio arquitectónico del municipio.

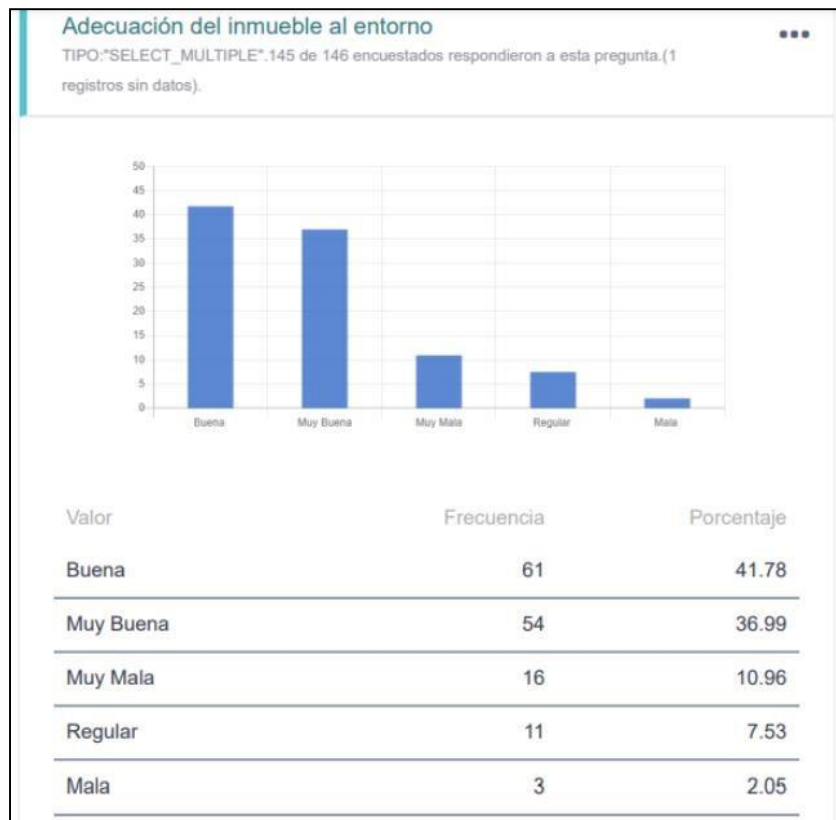
**Figura 19.** Adecuación del Inmueble al Entorno.

Por otro lado, en la **Figura 19**, por medio de la variable de la adecuación del inmueble al entorno, se pretende mostrar el nivel de armonización que tiene el inmueble con su estructura física con respecto al paisaje alrededor, teniendo en cuenta el estado en que se encuentra y los posibles daños que presenta.

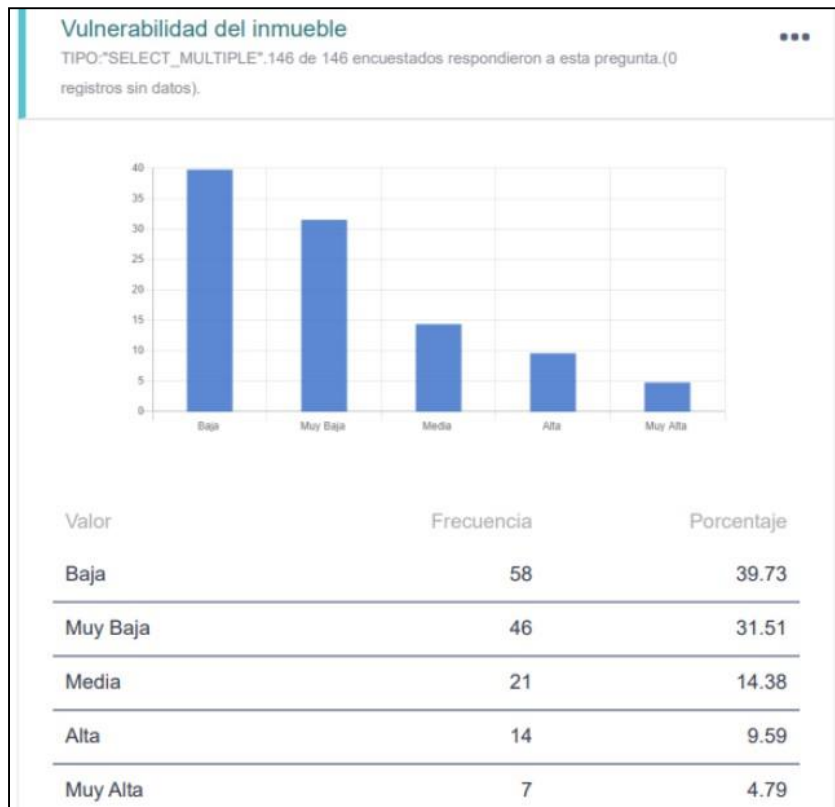
**Figura 21.** Vulnerabilidad del Inmueble.

Para finalizar el análisis de los datos obtenidos de cada variable, en la **Figura 21** se tiene la Vulnerabilidad de los inmuebles, lo cual permite evidenciar el nivel de riesgo en el que se encuentra el inmueble de tener afectaciones o pérdidas significativas en su estructura física, al igual que la ausencia o acompañamiento que pueda tener para lograr su conservación.

De acuerdo con los datos levantados en campo, en el tema de Vulnerabilidad de los inmuebles patrimoniales, se tiene en primer lugar una Vulnerabilidad Baja con un 39.73%, en la que 58 inmuebles tienen un reducido nivel de riesgo de daños en su estructura física, lo cual da cuenta de acciones oportunas para evitar tener vulnerabilidad de la estructura, en segundo lugar una Vulnerabilidad Muy Baja con un 31.51%, en la que 46 inmuebles, no tienen presentes riesgos evidentes de afectación a su estructura física, debido al buen estado en el que se encuentran y las acciones de cuidado llevadas a cabo para su conservación, en tercer lugar una Vulnerabilidad Media con un 14.38%, en la que 21 inmuebles presentan poco riesgo de daños en su estructura física, mostrando un mayor cuidado con acciones para su conservación, en cuarto lugar una Vulnerabilidad Alta con un 9.59%, en la que 14 inmuebles presentan una vulnerabilidad considerable que ocasiona el riesgo de daños en la estructura física, mostrando la falta de acciones para mantener su estructura en buenas condiciones, y en quinto lugar una Vulnerabilidad Muy Alta con un 4.79%, en la que 7 inmuebles presentan un nivel elevado de riesgo para mantener su estructura física, teniendo como situación en el tiempo su colapso, lo cual demuestra la ausencia de acompañamiento y acciones oportunas para su conservación.
