**Análisis económico y patológico para el reciclaje de la superestructura de dos puentes
peatonales metálicos de la ciudad de Medellín.**

Trabajo de grado presentado para optar al título de Ingeniera Civil

Universidad de Antioquia

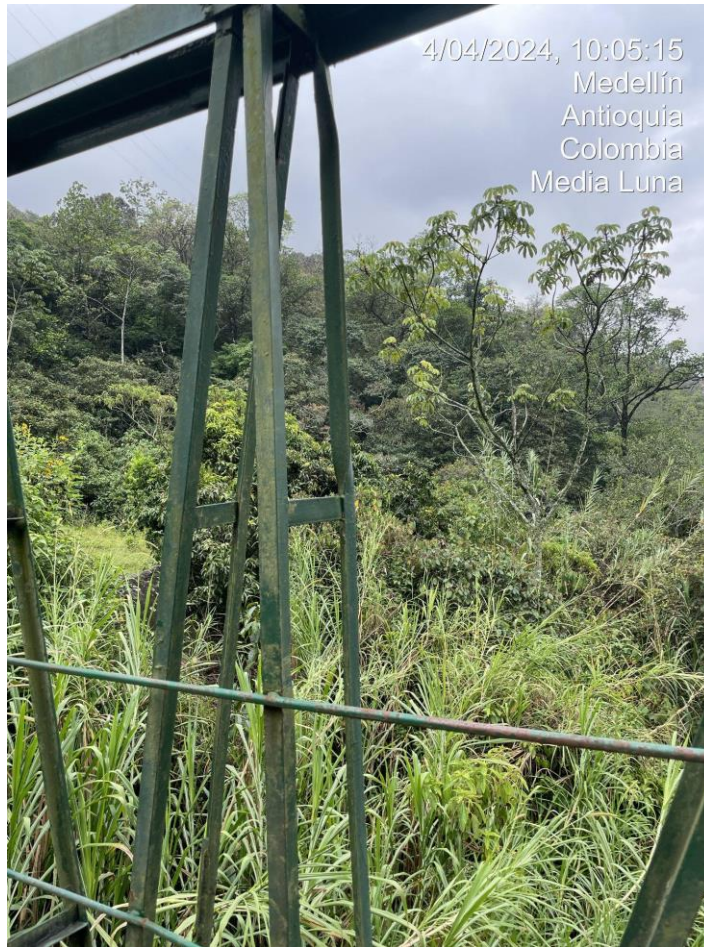
Gráfica 5

Fallo en elemento del puente. Fotografía propia.

Sin embargo, tras sus estudios previos de patología, se evidenció la necesidad de reforzamiento del puente debido a las posibles alteraciones que podría sufrir este en el desmonte, traslado y reinstalación. Sin embargo, el puente no tuvo el reforzamiento planteado inicialmente, lo que ocasionó diversidad de fallas en los elementos metálicos y el tablero en madera, como se aprecia en las Figuras 5 y 6. Por dicho motivo, actualmente el paso peatonal se encuentra dentro de los proyectos priorizados por el distrito para mantenimiento y reforzamiento, para contribuir de esta manera al alargamiento de la vida útil de la estructura.

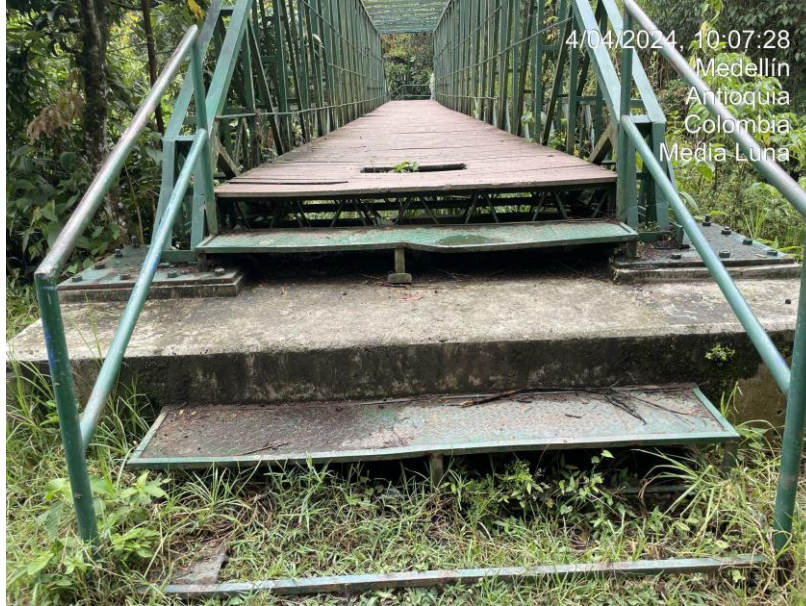
Gráfica 6

Desprendimiento de elementos del tablero y deterioro de estructura metálica del acceso peatonal. Fotografía propia.

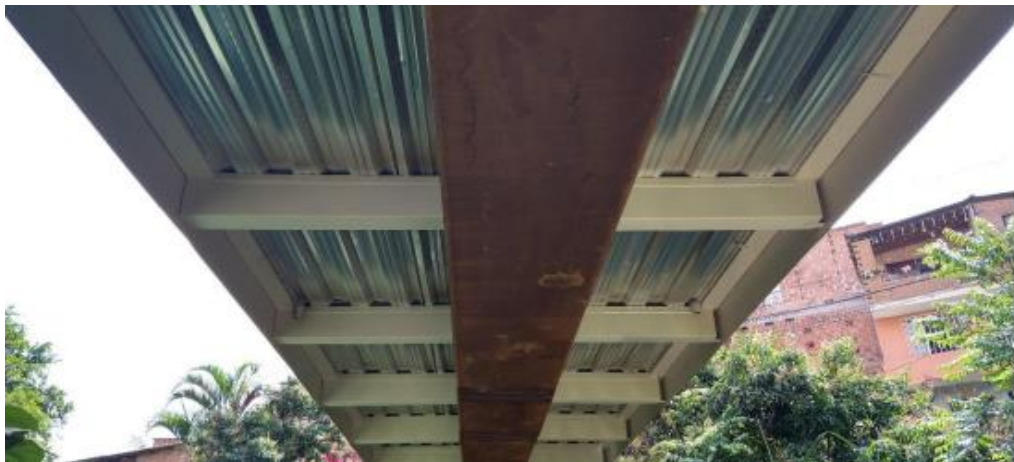
Gráfica 8

Viga cabezal reciclada instalada en el puente nuevo.

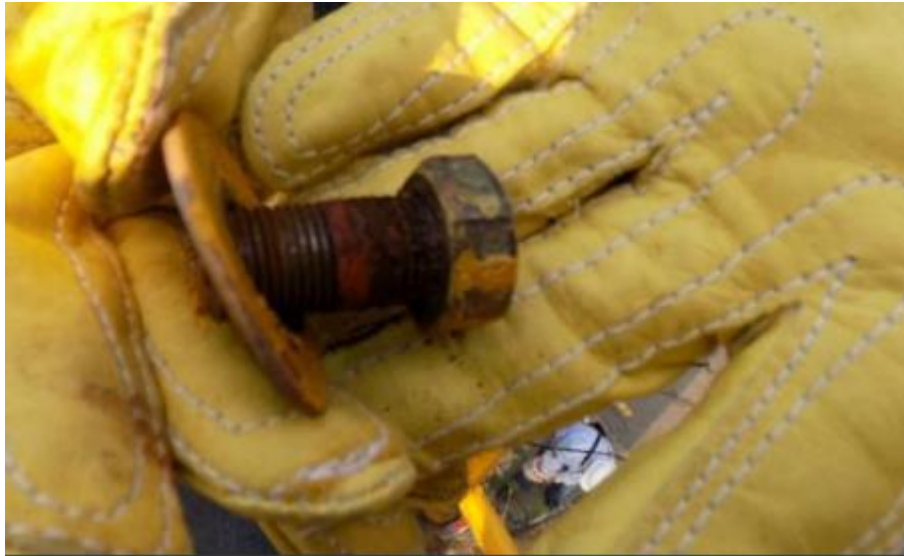
Gráfica 10

Presencia de alta corrosión en conexiones del puente.

El tercer proyecto llevado a cabo en el año 2020 fue el desmonte del puente peatonal en cercha ubicado en la calle barranquilla al lado de la Universidad de Antioquia el cual, luego de realizar los ensayos de patología necesarios para verificar el estado de la estructura en general, se encontró que no podía ser apto para reutilización debido a la mala calidad de sus soldaduras y conexiones pernadas que contaban con un alto grado de corrosión que comprometían significativamente las secciones de los elementos estructurales como se muestra en la figura 10. Sin embargo, el Distrito ordenó su desmonte para la construcción de la ciclo ruta aledaña a la estructura que conectaría la Universidad de Antioquia con la Universidad Nacional y, para esto, se instaló previamente un paso a nivel semaforizado que garantizara la correcta movilidad peatonal en la calle Barranquilla. Sin embargo, a pesar de que la Alcaldía no aprobó su reutilización siguiendo las normas vigentes de construcción de puentes estipulada en la Normativa Colombiana de Diseño de Puentes CCP14 (2015), el municipio de Yalí solicitó la estructura para el diseño de una obra menor y la Alcaldía de Medellín hizo entrega de la misma con el fin de apoyar el crecimiento económico y la disminución del impacto ambiental que representaba no utilizar la estructura para nuevas obras.

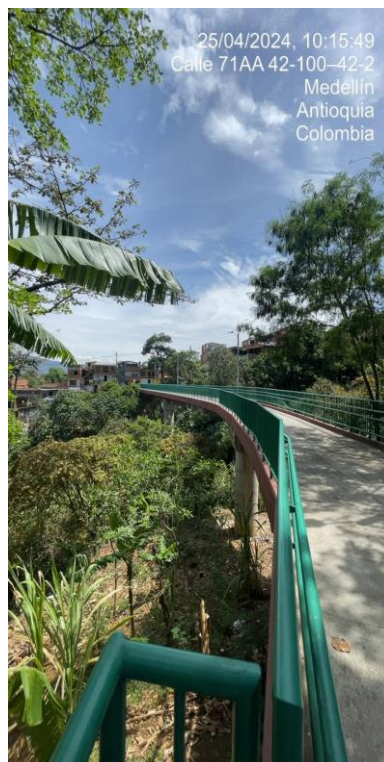
Gráfica 12

Puente sobre la quebrada La Honda realizado parcialmente con la viga cabezal reciclada.

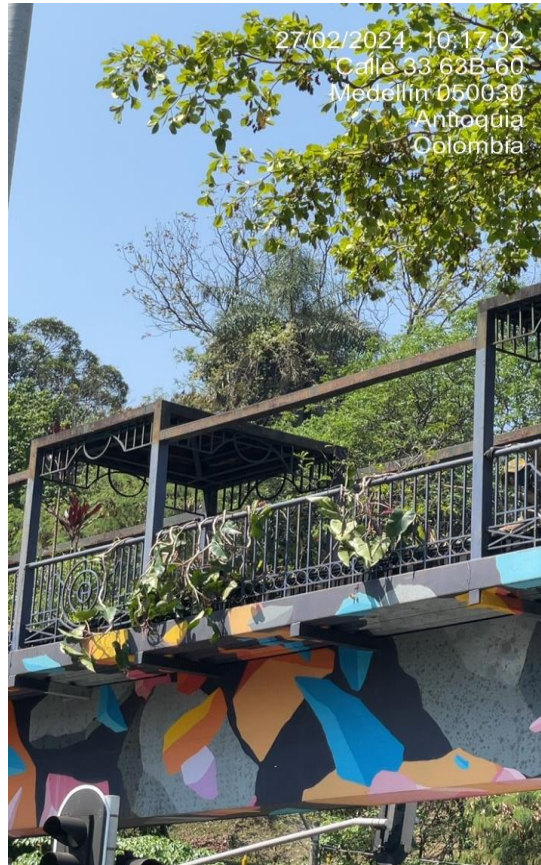
Gráfica 15

Estado actual de la superestructura del puente.

Durante la visita de campo realizada a la estructura el día 27 de febrero de 2024 se inspeccionó los elementos actuales del puente y, siguiendo con los objetivos propuestos para la realización del reciclaje de la estructura, se concluyó que la viga cabezal será el único elemento reutilizable para traslado, puesto que los elementos de acero como los pasamanos de seguridad y los kioscos cuentan con una corrosión considerable por los factores bióticos y abióticos que han afectado su estado actual. Además, se tiene en cuenta que su posible mantenimiento puede ser innecesario en cuestión de costos ya que el costo de estos elementos no influyen considerablemente en el costo total de la obra futura a realizar en caso de reutilizarse. Por último, se tiene presente que el reciclaje de la viga cabezal puede llevarse a cabo para el diseño de un puente con una luz más larga que el puente en cuestión, lo que puede implicar diseños de pasamanos y demás elementos de la superestructura distintos y adaptados a la nueva obra. Por lo tanto, todos los elementos de la superestructura diferentes a la viga cabezal, incluyendo el Steel deck, serán retirados y posteriormente reciclados para el posterior desmonte de la viga.

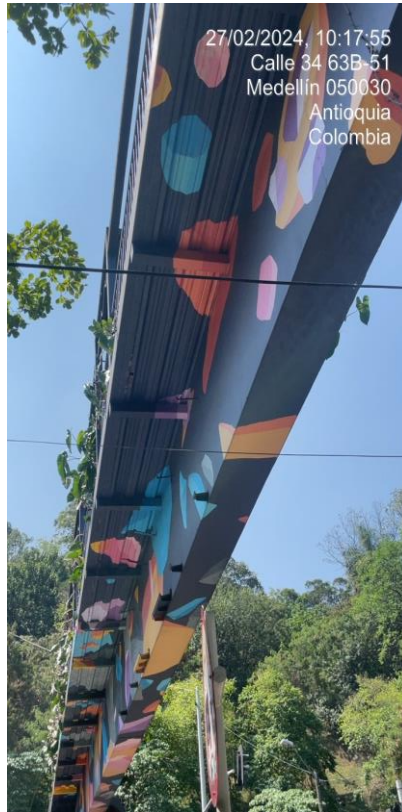
Gráfica 16

Inspección visual de la viga cabezal del puente.

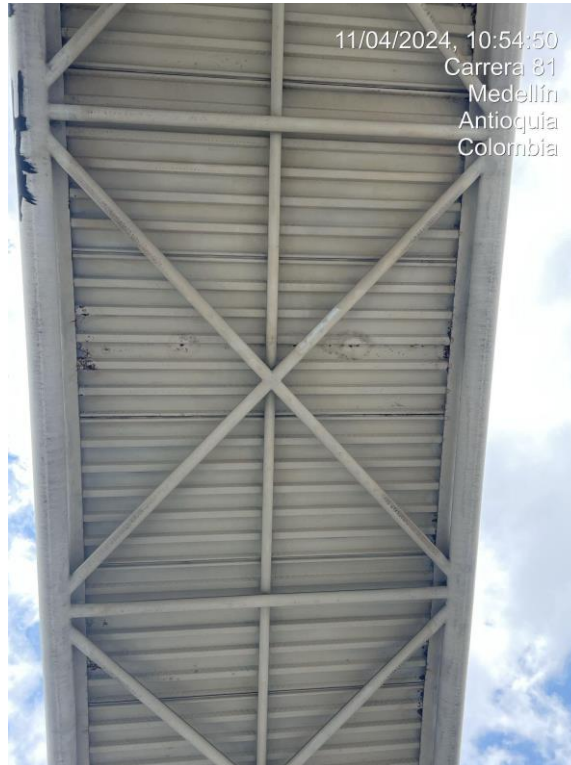
Gráfica 17

Inspección realizada a la parte inferior de los arriostramientos del puente.

Durante la visita de campo realizada el día 11 de abril de 2024 con el objetivo de analizar las posibles afectaciones que pudiese tener el puente peatonal arriostrado para objetos de reciclaje, se pudo observar que, visualmente, los elementos de los arriostramientos laterales, superior e inferior se encuentran en un estado óptimo al no contar con corrosión que pueda comprometer la capacidad estructural del puente por pérdida de secciones. Además, se inspeccionaron uno a uno los elementos para identificar que no se presentaron deflexiones, pandeos o torsiones, dependiendo del comportamiento específico independiente que aporta cada uno a la estructura reticulada. Sin embargo, sí se pudo notar que, debido a temas de vandalismo, la estructura presenta algunos elementos con pinturas no permitidas que a lo largo pueden llegar a afectar la pintura original de la estructura que se encarga de protegerla ante agentes externos que puedan contribuir a un estado

inicial de deterioro. Por lo tanto, al reciclar el puente se hace necesario realizar un mantenimiento preventivo que incluya limpieza y pintura de toda la estructura para garantizar el alargamiento de su ciclo de vida.

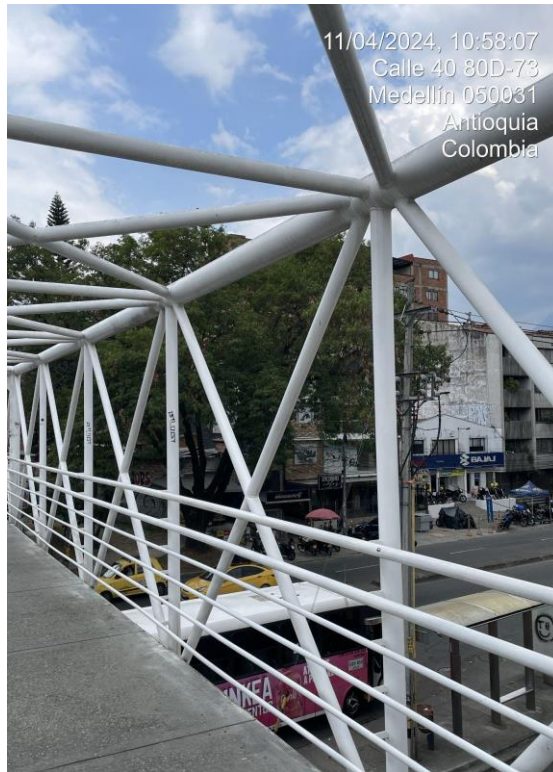
Gráfica 18

Inspección realizada a los arriostramientos superiores y laterales del puente.

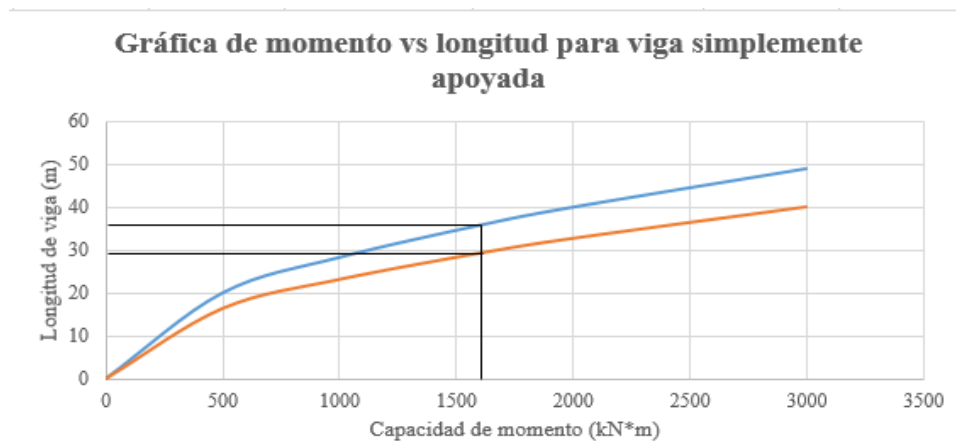
Gráfica 19

anchos de tableros, tanto el inicial como el nuevo a implementar en la nueva obra. Al tener en cuenta las modificaciones en la nueva carga para la viga en cuestión, se obtiene un aprovechamiento, tal y como se muestra en la Tabla 2 y la Figura 19, de 29 metros de longitud.

Gráfica de longitud asociada para un momento específico en una viga simplemente apoyada.

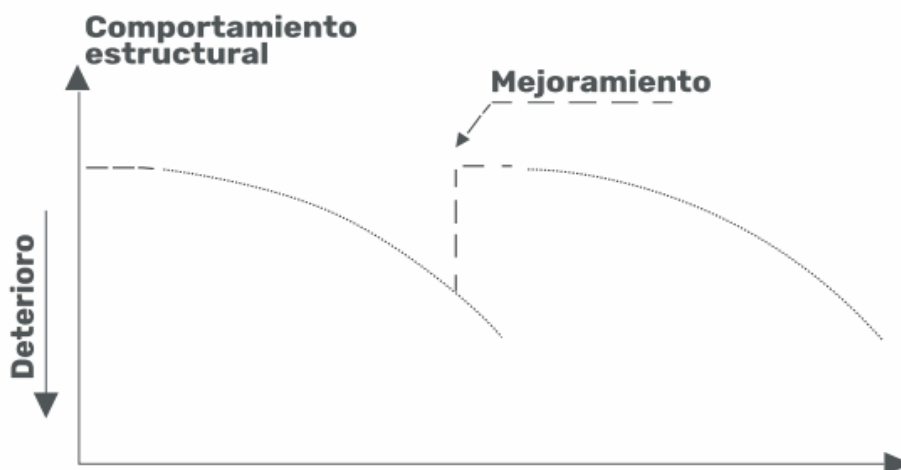
Gráfica 20

Deterioro estructural en el tiempo realizando mejoramiento y/o mantenimiento
