Revisión Bibliográfica: Comportamiento e Interpretación de Fisuras en Estructuras de Concreto.

Monografía presentada para optar al título de Especialista en Análisis y Diseño de Estructuras

Universidad de Antioquia
Facultad de Ingeniería
Especialización en Análisis y Diseño de Estructuras
Medellín, Antioquia, Colombia
2024

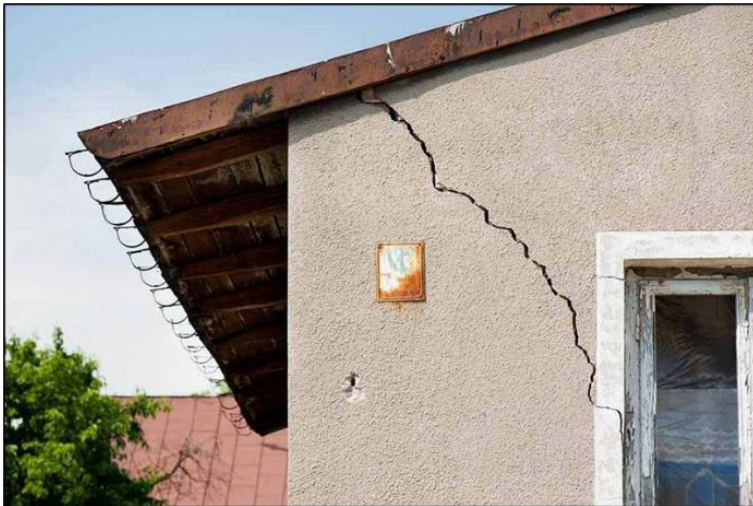
Figura 1. Fisura en fachada

Como se ha mencionado anteriormente, la aparición de fisuras en las estructuras de concreto es algo común (figura 1). Por ello, es crucial que el ingeniero estructural esté bien informado sobre este fenómeno al realizar una revisión patológica. Este conocimiento le permitirá identificar

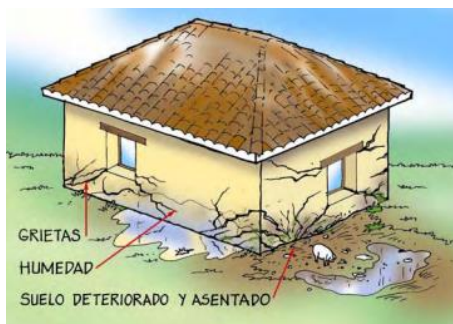
Figura 2. Física – Se destaca la humedad

Son aquellas anomalías estructurales que ocurren por humedades (figura 2), Suciedad (figura 3) y erosión (figura 4); esto puede suceder por agentes físicos externos (humedad, vientos, movimientos sísmicos y cambios de temperatura), por sobrecargas (errores de diseño, construcción o uso inadecuado de la estructura) y falta de mantenimiento.

Las fisuras en las estructuras de concreto son una señal de alerta asociada a problemas estructurales. Estas patologías son comunes tanto en el concreto reforzado como en los elementos no estructurales y pueden surgir por diversas causas, como se observa en la figura 2, 3 y 4, tales como: insuficiencia en la sección de los elementos, falta de mantenimiento de la edificación y de sus elementos no estructurales, asentamientos diferenciales, falta de curado, retiro prematuro de las formaletas, ocurrencia de sismos, cambios de temperatura, filtración de agua y desastres naturales. Estas fisuras pueden llevar a la pérdida de resistencia, ductilidad y durabilidad en los elementos comprometidos, y en casos críticos, pueden provocar el colapso de la edificación. Además, pueden aparecer fisuras por la acción de agentes externos ambientales, cargas permanentes y efectos sísmicos.

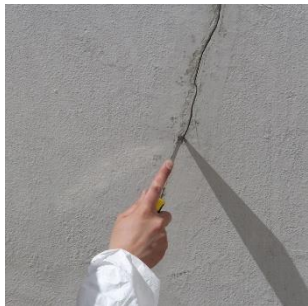
Figura 5. Mecánicas – Fisuras
Fuente. (S.A.T / Paredes Exteriores, 2016)

Son aquellas lesiones que ocurren por fisuras (figura 5), grietas (figura 6) y desprendimiento (figura 7); esto sucede por factores de sobrecargas (supera la capacidad de carga máxima a la que fue diseñada), impactos (golpes o choques contra la estructura, los cuales generan fisuras o roturas), asentamientos diferenciales, falla en materiales y falta de mantenimiento. Este tipo de fallas se pueden encontrar en elementos estructurales (losas, placas, vigas y columnas) y elementos no estructurales, el exceso de agua en la mezcla, la falta de curado del concreto, mala ubicación de los

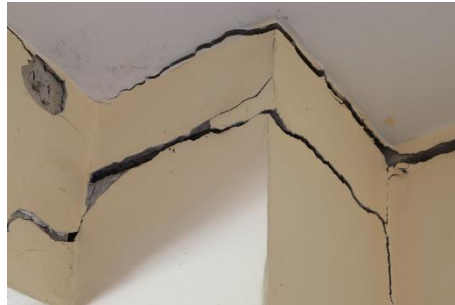
Figura 6. Mecánicas – Grietas
Fuente. (Bigstock, 2020)

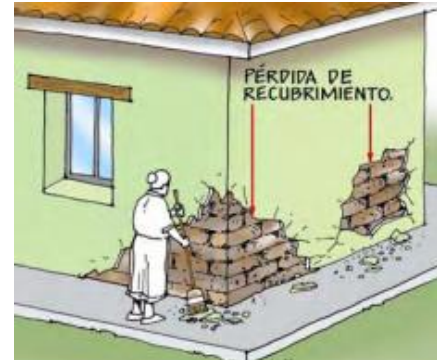
Figura 7. Mecánicas – Desprendimiento
Fuente. (Asociación Colombiana De Ingeniería Sísmica Presidencia De La República Red De Solidaridad Social, 2004)

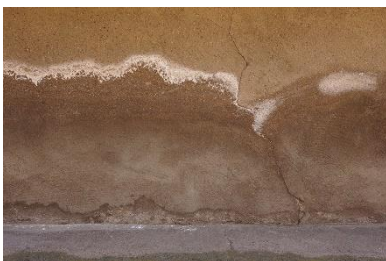
Figura 8. Químicas - Eflorescencia
Fuente. (Monto Pinturas, 2017)

Este tipo de lesiones estructurales ocurren por eflorescencia (figura 8), oxidación (figura 9) y desprendimiento (figura 10); esto puede suceder por daños o deterioros que afectan la composición química y propiedades de los materiales que conforman una edificación.

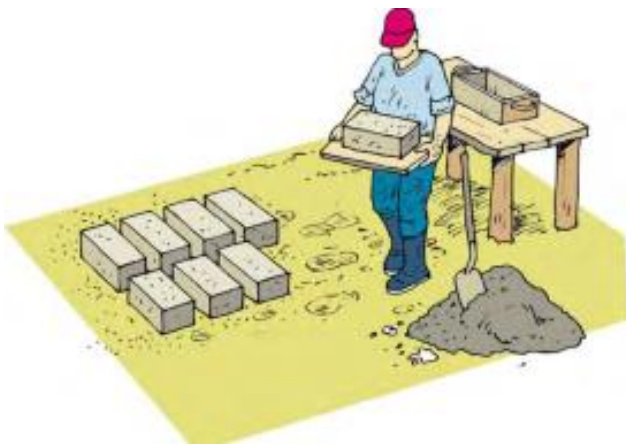
Figura 11. Adobe

Los adobes (figura 11) se elaboran con barro humedecido hasta alcanzar la plasticidad en moldes de maderas y la tapia (figura 12) se trata de la compactación de tierra en capas por medio de formaletas (Asociación Colombiana De Ingeniería Sísmica Presidencia De La República Red De Solidaridad Social, 2004).

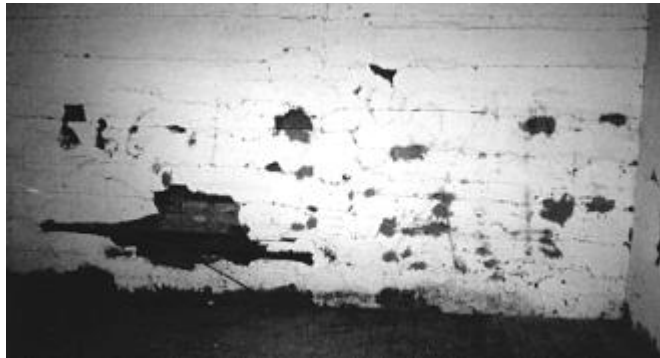
Figura 13. Muros en Bahareque

Los muros en bahareque (figura 13) como elementos básicos individuales en general presentan una vulnerabilidad sísmica alta, está es asociada al tipo de edificación con carencia de anclajes o conexiones estructuralmente eficaces de los muros entre sí (Farbiarz et al., 2011).

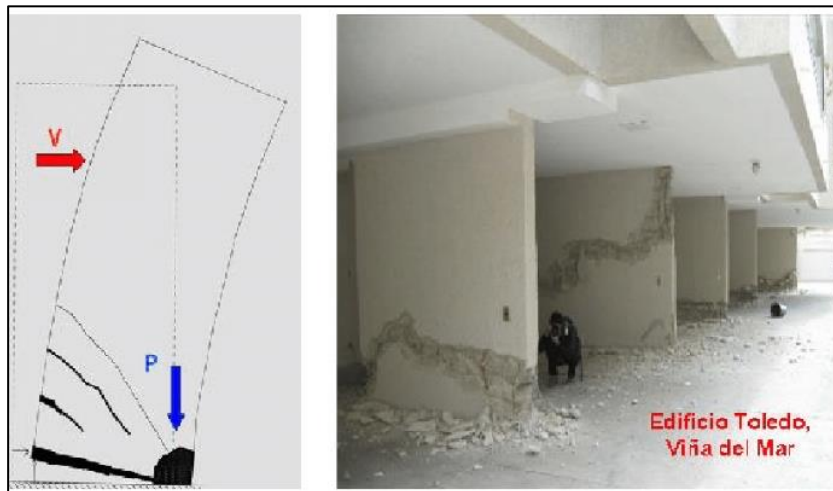
Figura 16. Falla por flexión - Edificio muros edificio Toledo Villa del Mar (Chile 2010)

La capacidad máxima de deformación de un muro inicia en la base de este y asciende hasta una altura específica, al alcanzar este punto crítico, se genera el mecanismo de colapso y sin deformarse gira como un cuerpo rígido alrededor de la zona plastificada (figura 16).

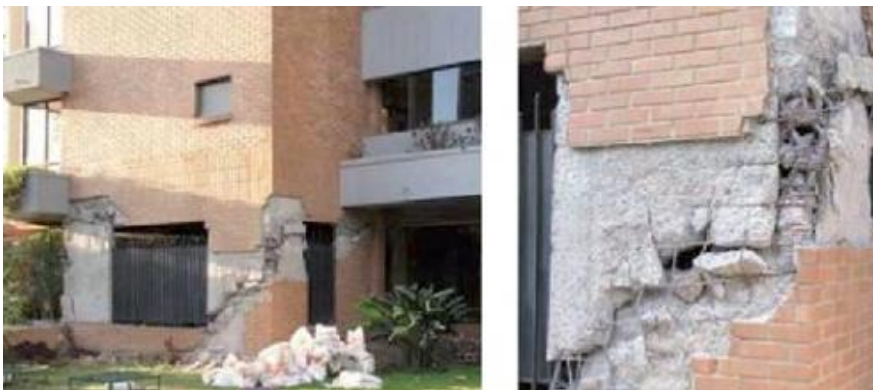
Figura 17. Falla por corte - Edificio en Viña del Mar

La falla por cortante (figura 17) se produce por una insuficiencia en el refuerzo de corte, el cual es responsable de soportar las tensiones transversales en la estructura, este tipo de falla se ve favorecida por la presencia de juntas de construcción mal ejecutadas, que generan zonas de debilidad al interrumpir la continuidad del concreto y del armado (Farbiarz et al., 2011).

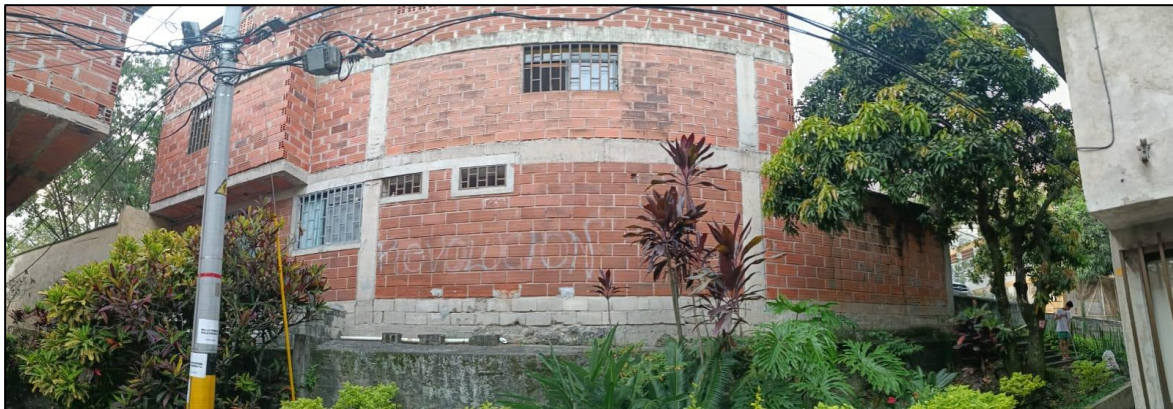
Figura 25. Fachada exterior lateral izquierda

En la Figura 25 se observa que la estructura aporticada de la edificación hasta el segundo nivel, teniendo un tercer nivel en mampostería reforzada, en el costado lateral izquierdo se aprecia un voladizo y una distribución de ventanas. La estructura aporticada no evidencia fisuras.

Como se muestra en la Figura 25 y el recorrido al interior de la edificación, los elementos estructurales presentan fisuras, pandeos, flexiones, hundimientos y deformaciones que indiquen el mal funcionamiento de los componentes del sistema principal de resistencia sísmica.

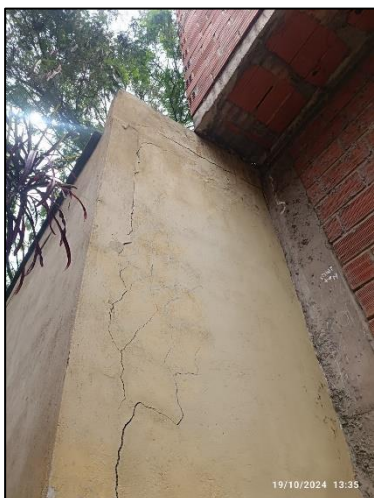
Figura 26. Fisuración en muro colindante a muro 1

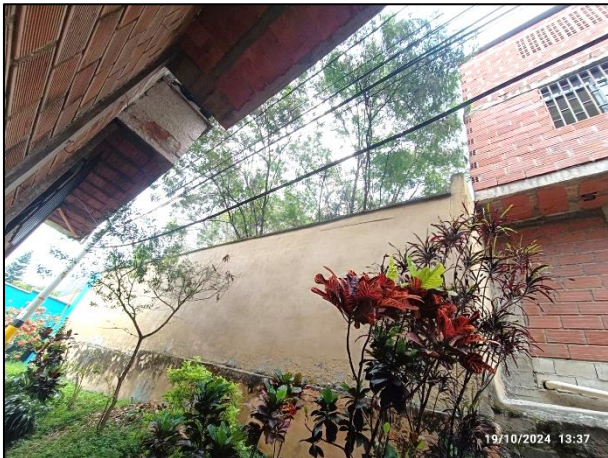
Figura 27. Panorámica de muro colegio colindante.

Con lo expresado anteriormente, se procedió a explorar el muro del colegio colindante con la edificación como se muestra en las figuras 27 y 28, encontrando lavado de finos y asentamientos, cuyas evidencias más notorias coinciden con aquellas zonas, donde estas afectaciones son más amplias.

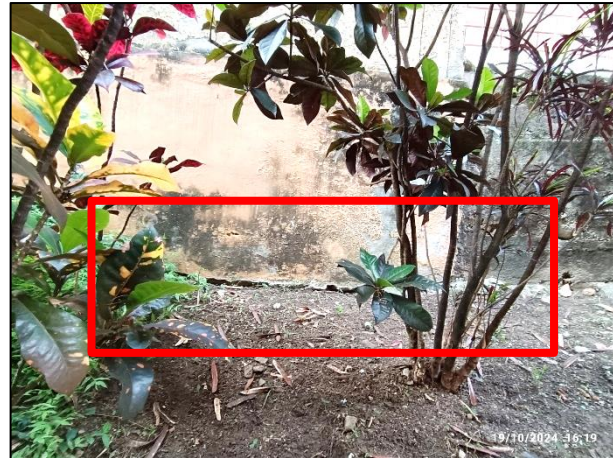
Figura 28. Asentamiento de muro colegio colindante.

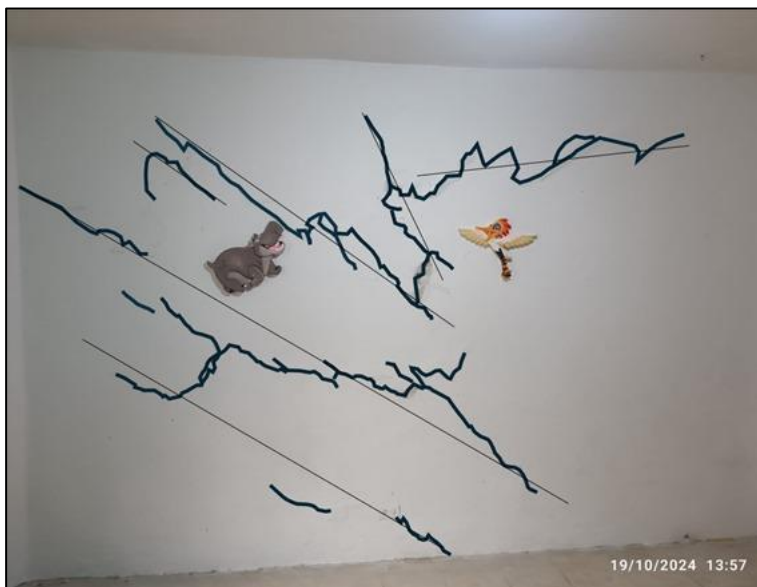
Figura 29. Fisuración y agrietamiento en muro 1

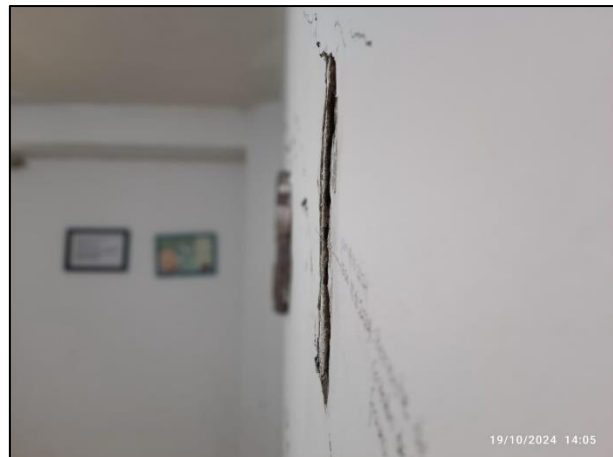
Figura 33. Descascaramiento en muro 1.

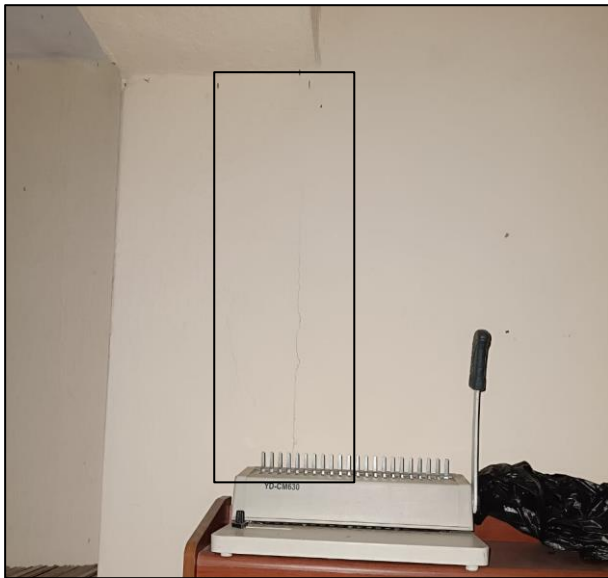
Figura 34. Fisuración en muro 2.

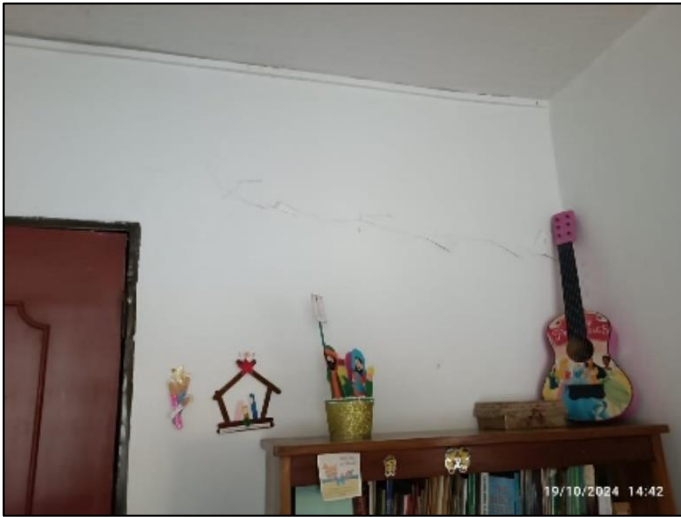
Figura 35. Fisuración en muro 3.

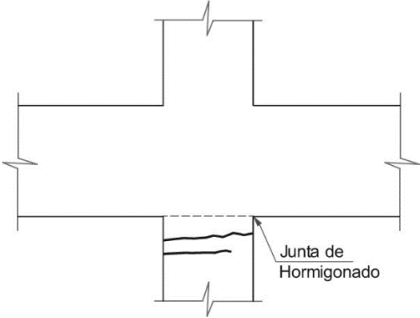
Fisuras horizontales cercanas al nudo. No necesariamente alrededor de toda la sección.
Leve	Fisuras con anchuras entre 0.2 mm y 1 mm
Moderado	Fisuras con anchuras entre 1 mm y 2 mm
Fuerte	Fisuras con anchuras hasta de 6 mm
Severo	<ul style="list-style-type: none"> • Fisuras con anchuras mayores que 6 mm • Expulsión de material • Posible pandeo de refuerzo longitudinal.

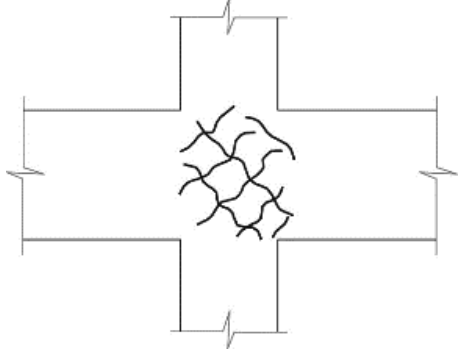
<ul style="list-style-type: none"> • Ninguna o fisuras imperceptibles. • Fisuras de ancho variable, en ambas direcciones de las diagonales • del nudo.
Leve	Fisuras con anchuras entre 0.2 mm y 1 mm
Moderado	Fisuras con anchuras entre 1 mm y 2 mm
Fuerte	Fisuras con anchuras hasta de 6 mm
Severo	<ul style="list-style-type: none"> • Fisuras con anchuras mayores que 6 mm • Expulsión de material

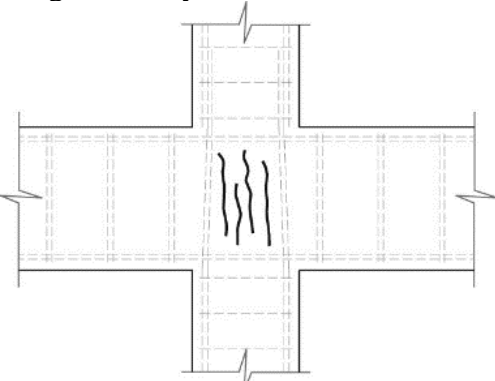
<ul style="list-style-type: none"> • Ninguna o fisuras imperceptibles. • Una o varias paralelas • Dirección paralela al eje de la columna.
<p>Leve</p>	<p>Fisuras con anchuras entre 0.2 mm y 1 mm</p>
<p>Moderado</p>	<p>Fisuras con anchuras entre 1 mm y 2 mm</p>
<p>Fuerte</p>	<p>Fisuras con anchuras hasta de 6 mm</p>
<p>Severo</p>	<ul style="list-style-type: none"> • Fisuras con anchuras mayores que 6 mm • Expulsión de material

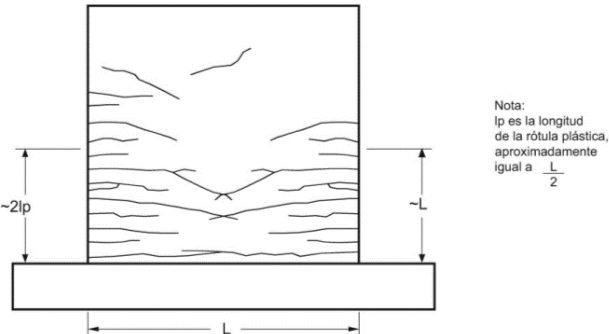
<p>Ninguna fisura >4mm y Ninguna fisura de corte >3mm. Sin descascaramiento ni fisuras verticales.</p>
<p>Leve</p>	<ul style="list-style-type: none"> • Fisuras <6mm y Fisuras de corte <3mm y no hay descascaramiento no fisuras verticales no hay pandeo de refuerzo ni refuerzo fracturado
<p>Moderado</p>	<ul style="list-style-type: none"> • Descascaramiento o fisuras verticales, aparecen en la parte inferior del muro, en el recubrimiento del concreto.

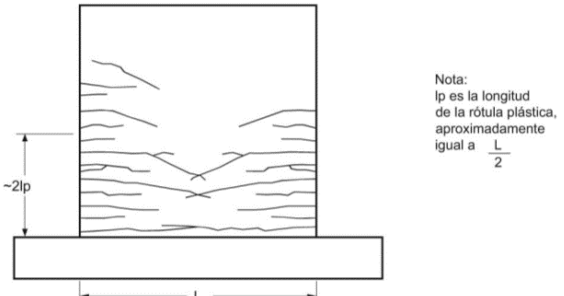
<p>Nota: lp es la longitud de la rótula plástica, aproximadamente igual a $\frac{L}{2}$</p>	<ul style="list-style-type: none"> Fisuras de corte < 1.5mm, y fisuras de flexión < 5mm. No hay descascaramiento ni fisuras verticales.
Moderado		<ul style="list-style-type: none"> Fisuras de corte < 3mm y Fisuras de flexión < 6mm, y Fisuras de corte > 1.5mm o descascaramiento parcial, en el alma o los bordes del muro. No hay refuerzo pandeado o fracturado. No hay desplazamiento residual significativo
Fuerte		Fisuras de corte entre 3mm y 6mm
Severo		<ul style="list-style-type: none"> Refuerzo fracturado. Indicaciones típicas. Fisura de corte anchas, concentrados en una sola grieta.

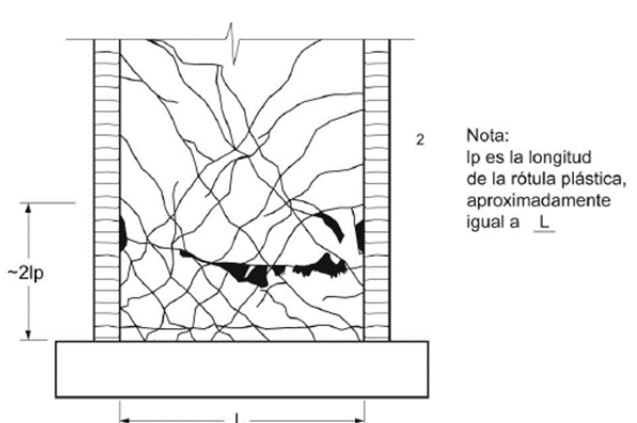
<p>Nota: lp es la longitud de la rótula plástica, aproximadamente igual a $\frac{L}{2}$.</p>	Similar al caso anterior.
Leve		<ul style="list-style-type: none"> • Fisuras de corte < 3mm, fisuras de flexión < 6mm, y descascamiento parcial en bordes o fisuras de corte > 1.5mm. • No hay refuerzo pandeado o fracturado. • No hay desplazamiento residual significativo
Fuerte		Descascamiento significativo, y no hay refuerzo fracturado.
Severo		<ul style="list-style-type: none"> • Gran descascamiento y vacíos en el alma. • Desplazamiento residual importante.

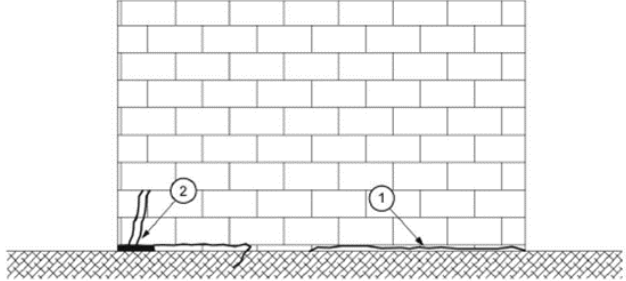
<p>Moderado:</p>	<ol style="list-style-type: none"> 1. Fisuras horizontales, motero descascarado en las juntas de la base del muro indicando que ha ocurrido un corrimiento en el plano de hasta aproximadamente 6mm. 2. Posible fisuración diagonal y descascaramiento en el borde a compresión. Las fisuras se extienden hacia arriba varias hiladas. 3. Posible fisuración diagonal en partes superiores del muro, inclusive en las unidades de mampostería. <p>Apariencia típica:</p>

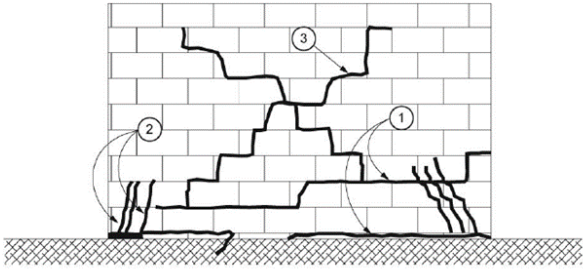
<p>Fuerte</p>	<ol style="list-style-type: none"> 1. Grietas en las juntas horizontales cerca de la base del muro similar al moderado, pero con ancho de hasta 12mm. 2. Posible fisuración diagonal y descascaramiento en el borde a compresión. Las fisuras se extienden hacia arriba varias hiladas. 3. Igual que moderado, pero con fisuras hasta de 12mm. <p>Apariencia típica:</p>

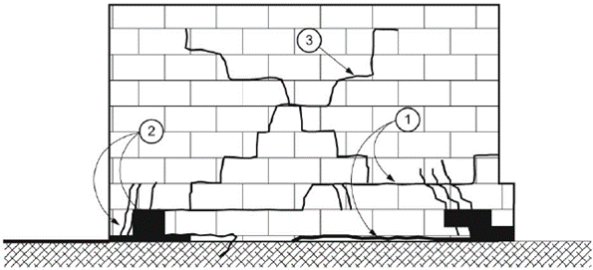
Daño	Descripción del Daño
Severo	<ol style="list-style-type: none"> 1. La fisuración en escalera es muy pronunciada. Las unidades se deslizan de su apoyo inferior. 2. Borde inferior comienza a desintegrarse. 3. El desplazamiento residual es tan grande, que las unidades de borde están por caerse.

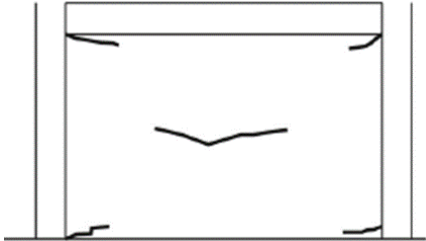
Moderado	Aplastamiento del mortero y fisuración de unidades en zonas más amplias, adyacentes a las vigas y columnas. Apariencia típica:

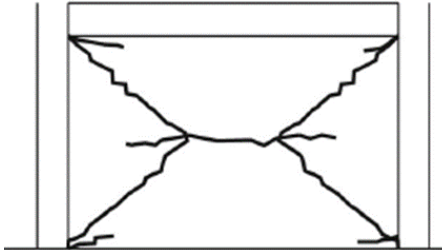
Fuerte	Significativo aplastamiento del mortero y de unidades que se extiende alrededor de casi todo el perímetro del pórtico, con mayor importancia a lo largo de la altura de las columnas. Apariencia típica:

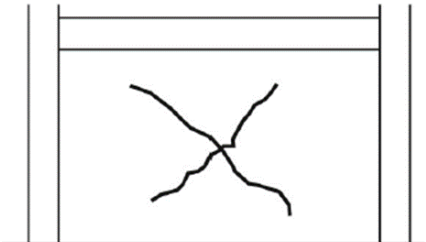
Moderado	<p>1. Fisuración en escalera a todo lo largo de las diagonales,</p> <p>2. Puede observarse algún aplastamiento del mortero. Las fisuras no se abren por el confinamiento que ejerce el pórtico.</p> <p>Apariencia típica:</p>

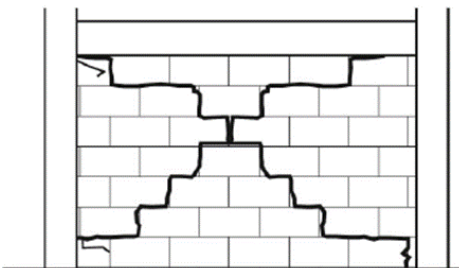
Fuerte	<p>1. Las fisuras se anchan hasta uno 3mm, asociadas más que todo al aplastamiento en las esquinas. Es evidente mucha pérdida de mortero generalmente aparece más de una fisura.</p> <p>2. Porciones enteras de muro pueden correrse lateralmente.</p> <p>Apariencia típica:</p>

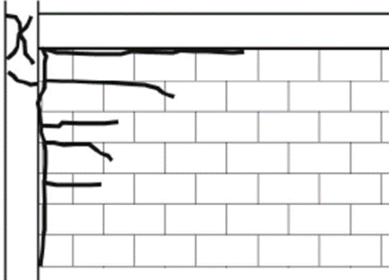
Fuerte	<p>Abundante fisuración de vigas y columnas. Fisuración diagonal que atraviesa las unidades. Descascaramiento de caras de unidades en las esquinas.</p> <p>Apariencia típica:</p>

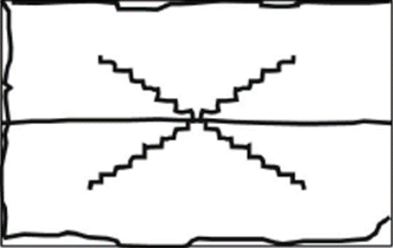
<p>Fuerte</p>	<p>Severa fisuración a lo largo de todo el perímetro, las diagonales y la mitad del muro, unidades en las esquinas. Apariencia típica:</p>
