Apoyo a la interventoría y análisis de rendimientos en la construcción del proyecto “Villa del Carmen” supervisado por el municipio de El Carmen de Viboral, Antioquia.

Informe de práctica presentado para optar al título de Ingeniero Civil

Universidad de Antioquia
Facultad de Ingeniería
Ingeniería Civil
Medellín, Antioquia, Colombia
2025

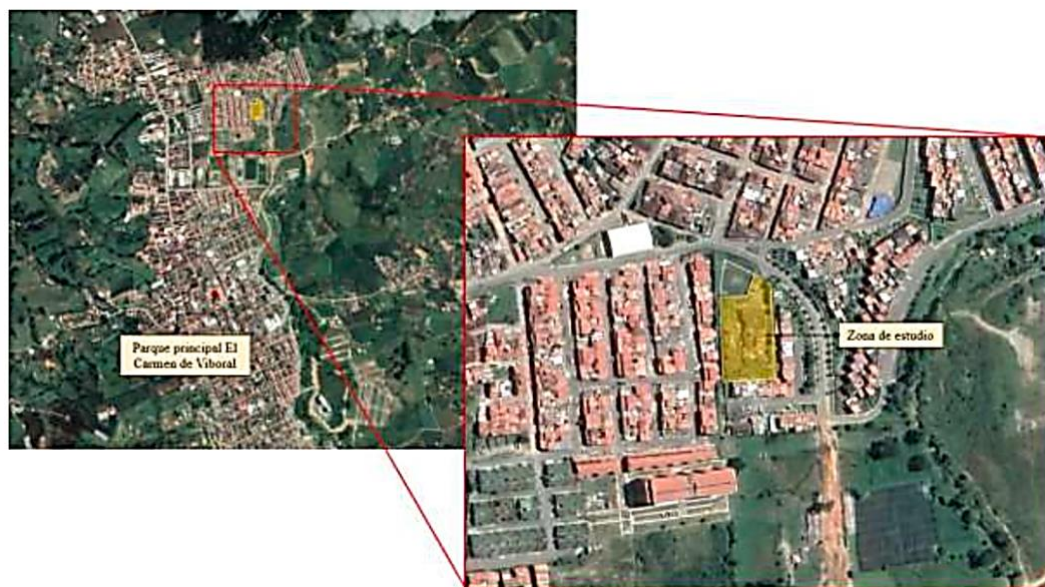
Figura 1. Localización del proyecto en un contexto municipal.

El proyecto se encuentra ubicado en el Municipio de El Carmen de Viboral en el oriente antioqueño, en la zona norte del Municipio donde funcionaba la antigua planta de sacrificio. El proyecto se encuentra dividido en dos etapas, la etapa uno integrado por 12 niveles de apartamentos, 7 unidades de vivienda por piso, para un total de 84, esta torre además cuenta con las 2 unidades de ascensores del proyecto, la cual está terminada en su totalidad y fue entregada al municipio el día 21 de Septiembre de 2024. La etapa dos del proyecto está conformada por 12 niveles, 8 apartamentos por nivel para un total de 96 viviendas, así mismo del urbanismo final del proyecto.

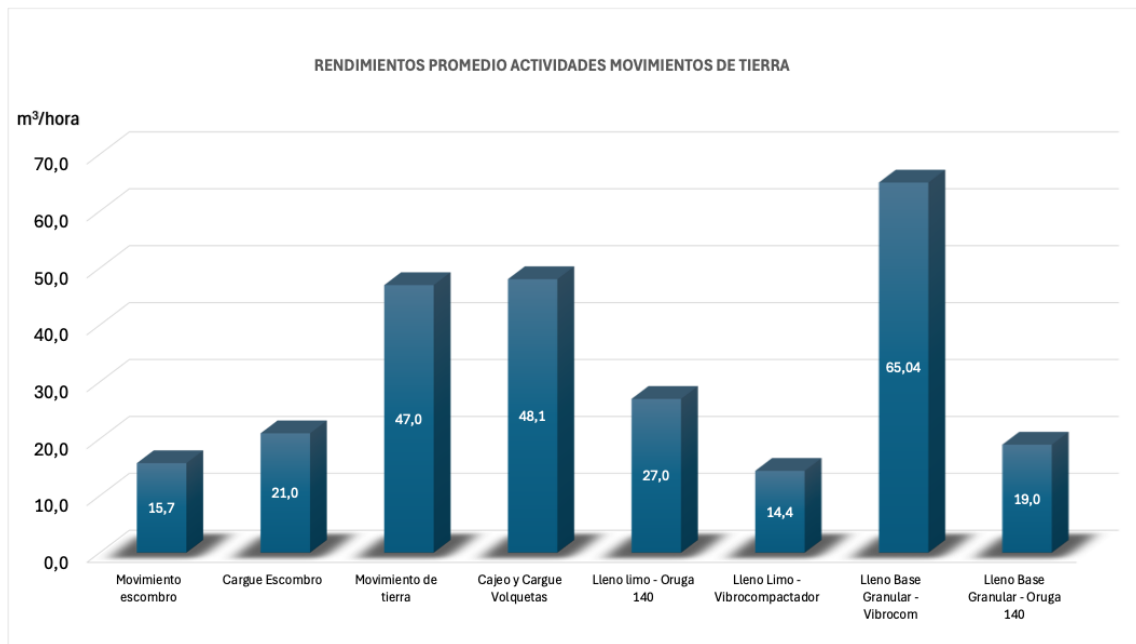
Tabla 7. Rendimientos promedio de las actividades.

Se presentan en la siguiente tabla los rendimientos promedio de las actividades realizadas en la obra. Estos valores muestran la eficiencia promedio de la maquinaria empleada en actividades específicas del proyecto. Además, sirven como una referencia valiosa para planificar y optimizar los procesos constructivos, favoreciendo el cumplimiento de los plazos establecidos y la correcta ejecución del proyecto.
