**IMPACTOS AMBIENTALES SOBRE LA  
QUEBRADA LA GARCÍA (MUNICIPIO DE  
BELLO, ANTIOQUIA) COMO CONSECUENCIA  
DE LA OCUPACIÓN DE LAS ZONAS DE RETIRO  
Y LOS VERTIMIENTOS DE AGUAS  
RESIDUALES DEL SISTEMA DE  
ALCANTARILLADO**

Facultad de ingeniería, Escuela ambiental,  
Especialización en manejo y gestión del agua

2020

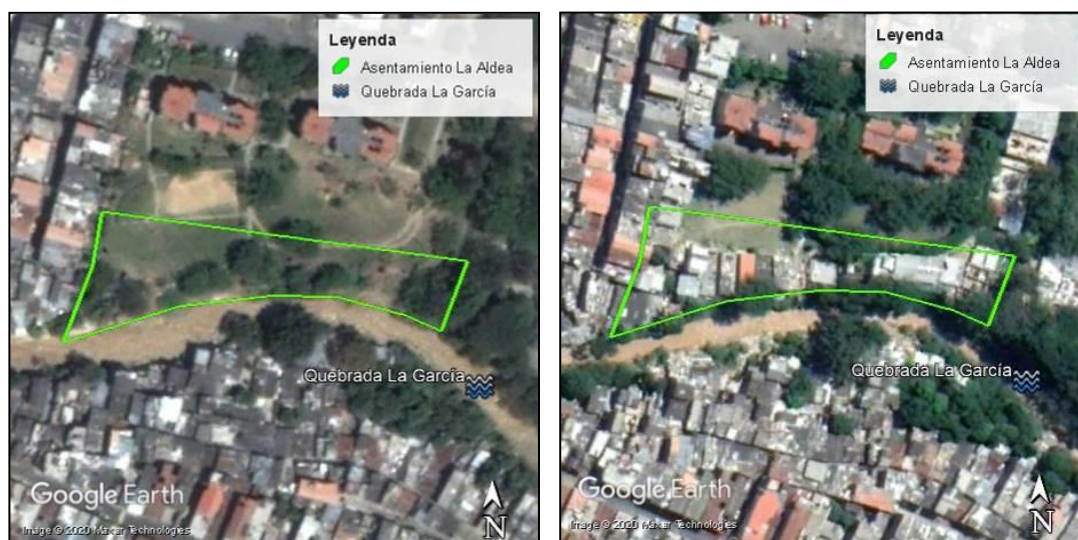
**Figura 6.** Asentamiento La Aldea, comparación año 2012 al año 2019. Elaborado con Google Earth (2020)

Así entonces desde hace aproximadamente 40 años ya existía ocupación de la zona de retiro de la quebrada La García y a lo largo de estos 40 años se expandió el crecimiento urbano hacia el cauce de la quebrada debido al desarrollo de asentamientos informales en las márgenes de la quebrada. Esta situación antes de que se expidiera la Ley 388 (Congreso de la República de Colombia, 1997) que es la ley de desarrollo territorial y establece que los municipios deben promover el ordenamiento territorial, el uso equitativo y racional del suelo, la conservación de los recursos naturales y la prevención de desastres en los asentamientos de alto riesgo puede tomarse como aprendizaje para iniciar las acciones pertinentes para remediar y evitar que suceda nuevamente pero no es así, posterior al año 2000 se han presentado en algunas zonas de retiro de la quebrada nuevos asentamientos informales que evidencian la falta de gestión y control de la administración local por años. Entre los asentamientos informales más recientes ubicados en la poca zona de retiro que le queda a la quebrada La García se encuentran los ubicados en los sectores de La Aldea en la comuna seis (*Figura 6*) donde preexistía un lote que fue urbanizado en el año 2012 por un conjunto residencial y respetando la faja de retiro de la quebrada, actualmente existe un asentamiento ubicado sobre la faja que se había dejado entre el conjunto y el cauce de la quebrada.

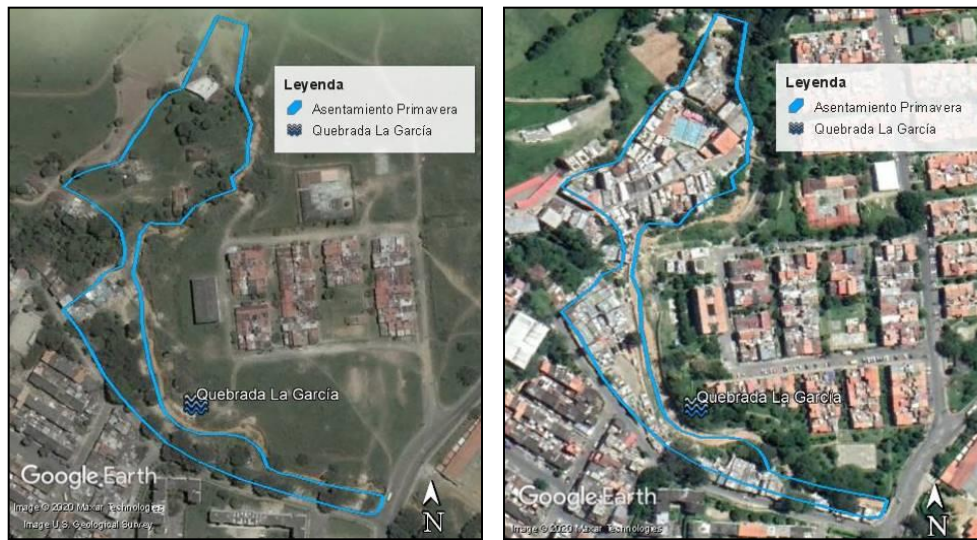
**Figura 8.** Asentamiento Primavera-El Trapiche, comparación año 2012 al año 2019. Elaborado con Google Earth (2020)

Esta zona para el año 2009 cuando se modificó el POT del municipio de Bello no contaba con la ocupación en la faja de retiro que se evidencia en la *Figura 8*, por ello puede que el nivel de riesgo para esta zona en esa época se clasificara como mitigable con respecto al resto de las zonas de retiro de la quebrada, la presencia del asentamiento conformado a partir del 2012 en este sitio hace que el grado de exposición de estas viviendas sea de medio a alto, la autoridad local debería evaluarse si esta zona debe cambiar su clasificación de mitigable a no mitigable debido al aumento de los riesgos por la presencia de asentamientos vulnerables en la ribera de la quebrada.

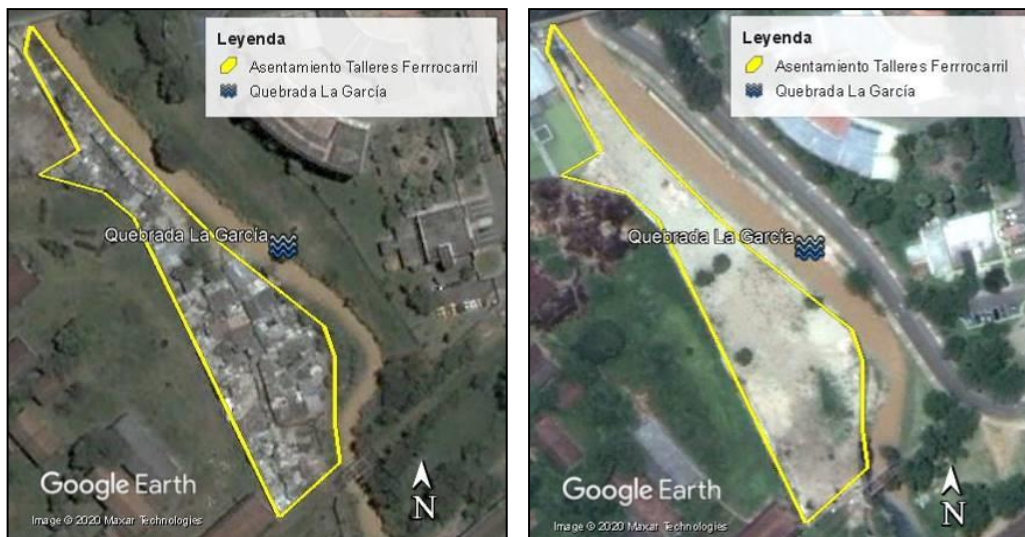
**Figura 7.** Asentamiento Talleres Ferrocarril, comparación año 2005 al año 2011. Elaborado con Google Earth (2020)

Al analizar la dinámica de la zona de retiro de la quebrada La García entre los años 2005 y 2019 fue posible identificar una zona de retiro que fue ocupada por un asentamiento informal y posteriormente fue liberada, esta zona se encuentra frente a la estación de policía del municipio de Bello y está limitada por la margen derecha de la quebrada, los talleres del Ferrocarril de Antioquia y la autopista norte. Para el año 2011 se evidencia en la Figura 7 que las edificaciones que componían el asentamiento fueron demolidas y la cobertura vegetal aún no se recuperaba, actualmente esta zona posee cobertura vegetal y es una de las pocas fajas de la quebrada que se mantiene.

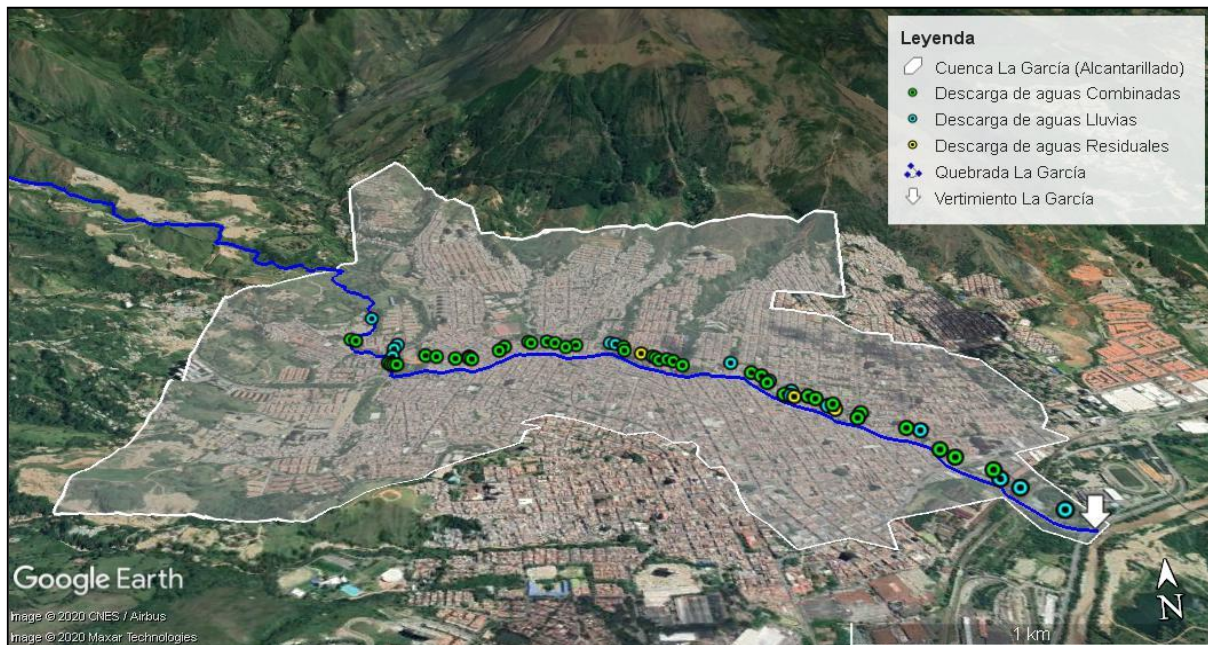
**Figura 9.** Cobertura red matriz de alcantarillado cuenca La García y sus descargas directas a la quebrada La García. Elaborado con Google Earth (2020), adaptación de Empresas Públicas de Medellín E.S.P. (2020). Mapa de redes de acueducto y alcantarillado. Recuperado de Geoportal EPM website: <https://grupoepm.maps.arcgis.com/apps/webappviewer/index.html?id=591f5234f4a544e38bfef36d564320e0>

compuestas por 15 descargas de aguas lluvias, 41 descargas de aguas combinadas y 3 descargas de aguas residuales siendo las aguas combinadas y residuales las que por su composición física y química afectan altamente la calidad del agua de la quebrada.

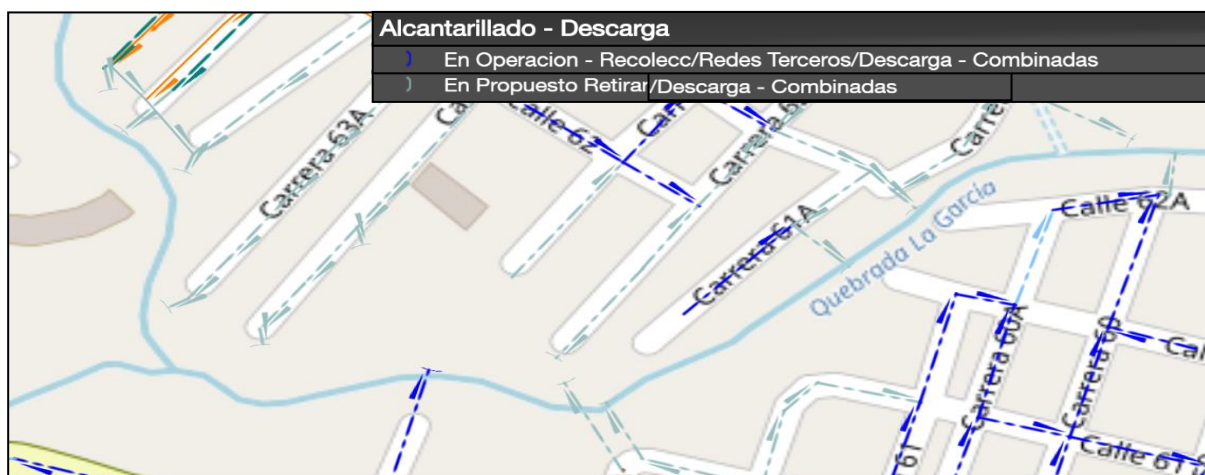
**Figura 10.** Descargas del sistema de alcantarillado directamente sobre la quebrada La García. Empresas Públicas de Medellín E.S.P. (2020). Mapa de redes de acueducto y alcantarillado. Recuperado de Geoportal EPM website: <https://grupoepm.maps.arcgis.com/apps/webappviewer/index.html?id=591f5234f4a544e38bfef36d564320e0>

En la *Figura 10* es posible evidenciar como las redes de alcantarillado luego de recoger las aguas residuales de los sectores que se encuentran aguas arriba del sistema finalizan su recorrido dentro de la malla vial de la zona urbana siendo evacuadas en la quebrada La García debido a la inexistencia de los tramos colectores en ambas márgenes del cauce. La construcción de los colectores de la quebrada La García en los costados norte y sur de su cauce es prioritaria para el saneamiento de esta fuente natural que para el municipio de Bello es la más importante (Alcaldía de Bello, 2009c), estos colectores transportarían las aguas residuales hasta el interceptor del Río Aburrá-Medellín para su tratamiento en la PTAR de Aguas Claras que se encuentra también en el municipio de Bello.

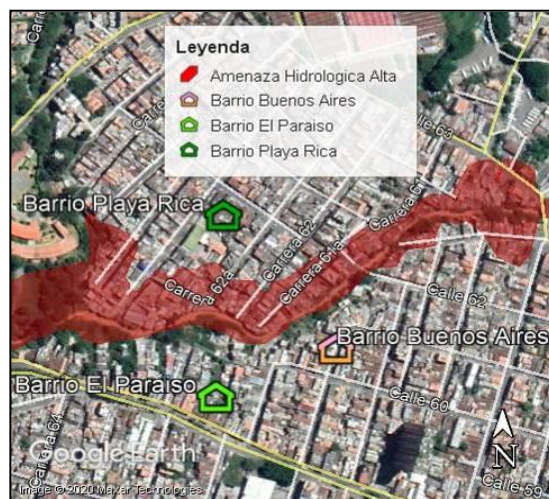
**Figura 12.** Zona de riesgo no mitigable de la quebrada La García en los barrios Playa Rica, El Paraíso y Buenos Aires. Elaborado con Google Earth (2020), adaptación de Mapas Temáticos y Cartografía Base POT 2009-2020. PL11\_Zonas de riesgo. Bello, Colombia:

- En la *Figura 12* se muestra las zonas del **Barrio Playa Rica:** Zona ubicada en la margen izquierda (aguas bajo) de la Quebrada La García, entre la carrera 64 y el puente sobre la Carrera 59, del **Barrio El Paraíso:** Zona ubicada en la margen derecha (aguas abajo) de la quebrada La García, en la zona de confluencia de dicha quebrada con la quebrada Tierradentro y del **Barrio Buenos Aires:** Margen derecha (aguas abajo) de la quebrada La García, en el tramo de orilla que va desde la Carrera 62 A hasta el puente sobre la Carrera 59.
- En la *Figura 15* se muestra las zonas del **Barrio La Aldea:** Zona ubicada en la margen izquierda (aguas bajo) de la quebrada La García, entre el puente sobre la Carrera 59 y la Carrera 56 B y del **Barrio El Cairo:** Margen

derecha (aguas abajo) de la quebrada La García, en el tramo de orilla que va desde el puente sobre la Carrera 59 hasta la Calle 63 A.

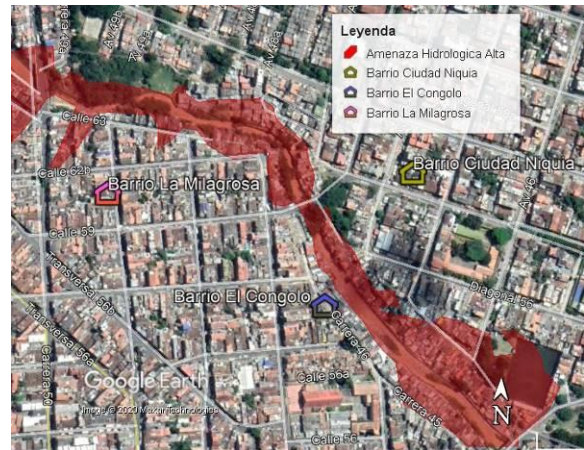
*Figura 14.* Zona de riesgo no mitigable de la quebrada La García en los barrios Ciudad Niquía, La Milagrosa y El Cóngolo. Elaborado con Google Earth (2020), adaptación de Mapas Temáticos y Cartografía Base POT 2009-2020. PL11\_Zonas de riesgo. Bello, Colombia: Secretaría de Planeación

- En la *Figura 14* se muestra las zonas del **Barrio la Milagrosa**: Margen derecha (aguas abajo) de la quebrada La García, en el tramo de orilla que va desde la Carrera 50 hasta el puente sobre la Calle 59, del **Barrio El Cóngolo**: Margen derecha (aguas abajo) de la quebrada La García, en el tramo de orilla que va desde el puente sobre la Calle 59 hasta el puente sobre la diagonal 55 y del **Barrio Ciudad Niquía**: Zona ubicada en la margen izquierda (aguas bajo) de la quebrada La García, desde el puente sobre la Calle 59 hasta el puente sobre la diagonal 55.

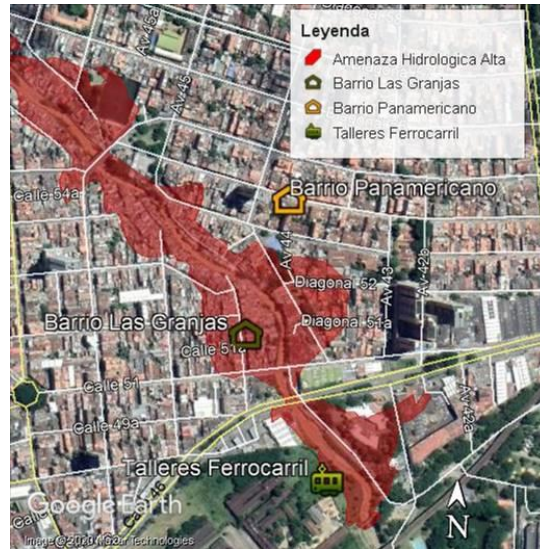
**Figura 16.** Zona de riesgo no mitigable de la quebrada La García en los barrios Las Granjas, Panamericano y el sector de los talleres del Ferrocarril. Elaborado con Google Earth (2020), adaptación de Mapas Temáticos y Cartografía Base POT 2009-2020. PL11\_Zonas de riesgo. Bello, Colombia: Secretaría de Planeación

- En la *Figura 16* se muestra la derecha (aguas abajo) de la quebrada La García, en el tramo de orilla que va desde el puente sobre la Diagonal 55 hasta el puente sobre la Diagonal 50 A, **Barrio Panamericano**: Zona ubicada en la margen izquierda (aguas bajo) de la quebrada La García, en el tramo de orilla que va desde el puente sobre la Diagonal 55 hasta el puente sobre la Diagonal 51 y la **Zona de Invasión contigua a los talleres del ferrocarril**: Zona ubicada en la margen izquierda (aguas bajo) de la quebrada La García, en el tramo de orilla que va desde el puente sobre la Diagonal 50 A hasta el puente sobre la vía férrea.

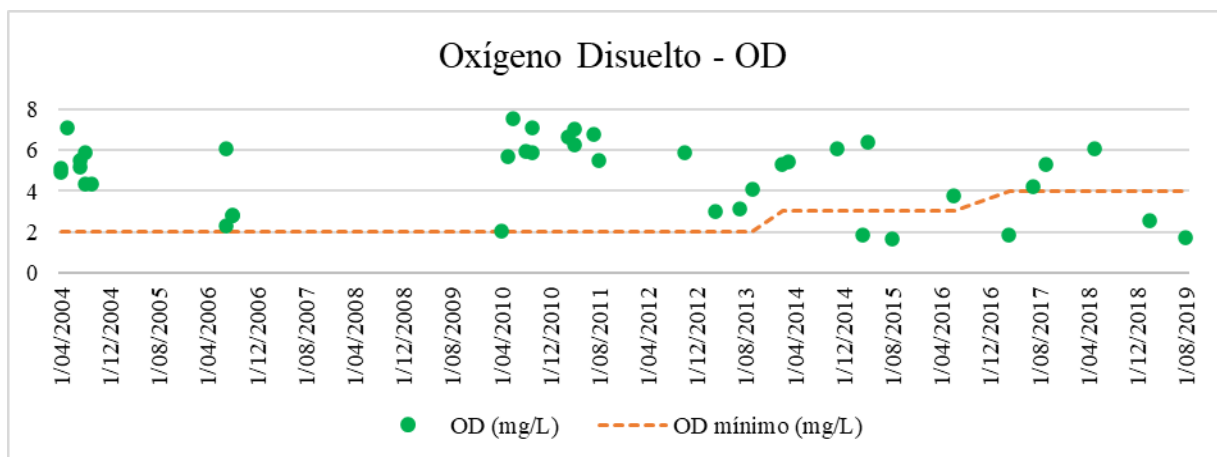
**Gráfico 3.** Oxígeno Disuelto de la quebrada La García. Elaborado con los datos de RedRío. (2020). Resultados campañas de monitoreo realizadas en quebradas 2010 - 2019.

Los resultados del oxígeno disuelto en el agua de la quebrada La García que se visualizan en el *Gráfico 3* muestran un cumplimiento con respecto a su mínimo permisible hasta el año 2014, en los años posteriores con el aumento del mínimo permisible a una concentración de 3 a 4 mg/L se hace más exigente el cumplimiento de este parámetro, tanto que para los monitoreos más recientes estas concentraciones marcaron valores alrededor de 2 mg/L estando casi el doble por debajo de lo requerido. Las concentraciones de oxígeno en el agua están relacionadas con la demanda de oxígeno que requieren ciertas sustancias para su oxidación, estas sustancias provienen de las descargas del sistema de alcantarillado y de las viviendas ubicadas en la zona de retiro de la quebrada que descargan sus aguas residuales directamente en el cauce, asimismo los cambios en las concentraciones de oxígeno disuelto también están sujetos a las condiciones hidráulicas de la quebrada en todo su recorrido, debido a que la existencia de resaltos permite ganar oxígeno por la aireación de la corriente de agua (RedRío, 2018).

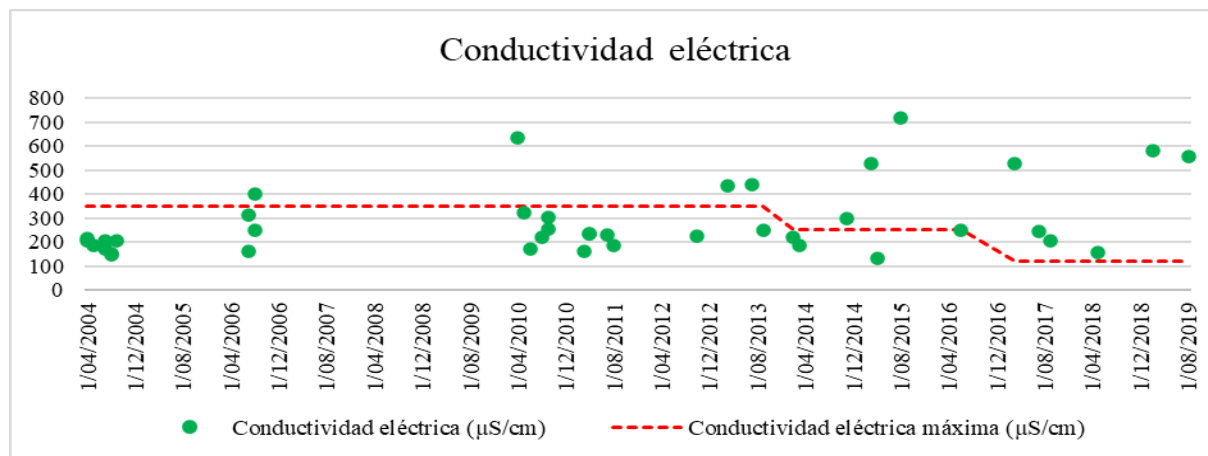
**Gráfico 5.** Conductividad Eléctrica de la quebrada La García. Elaborado con los datos de RedRío. (2020). Resultados campañas de monitoreo realizadas en quebradas 2010 - 2019.

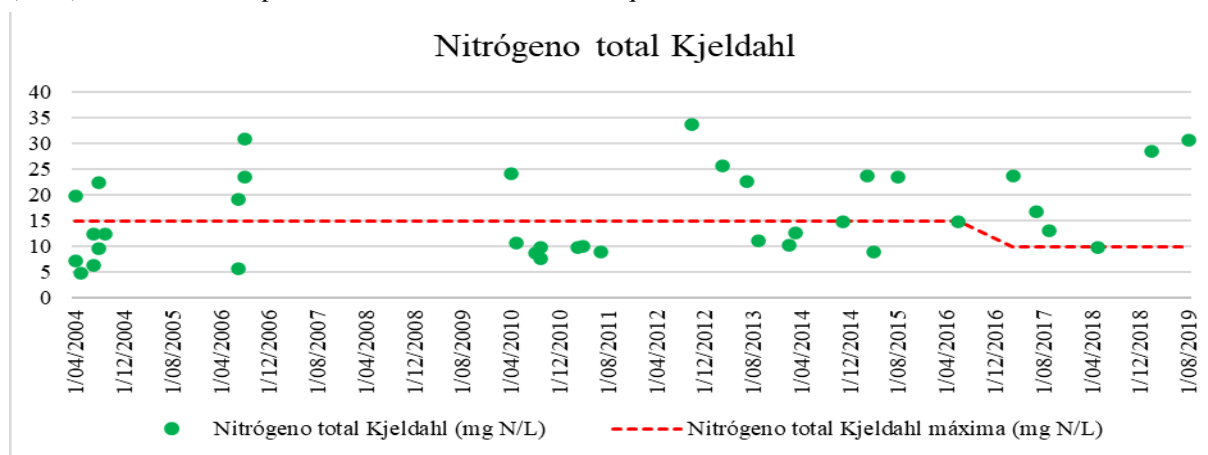
**Gráfico 6.** Nitrógeno total Kjeldahl de la quebrada La García. Elaborado con los datos de RedRío. (2020). Resultados campañas de monitoreo realizadas en quebradas 2010 - 2019.

contaminación y si esta contaminación es muy reciente se caracteriza por valores de nitrógeno muy elevados; el nitrógeno Kjeldahl es la suma del nitrógeno orgánico y el amoniacal (Rodríguez M., 2007).
