**ESTUDIO SOBRE EL MANTENIMIENTO EN LOS
EQUIPOS PRINCIPALES ELÉCTRICOS DE LA
CENTRAL TÉRMICA LA SIERRA**

Facultad De Ingeniería

Trabajo de investigación presentado como requisito parcial para optar al título de:
Ingeniero Electricista

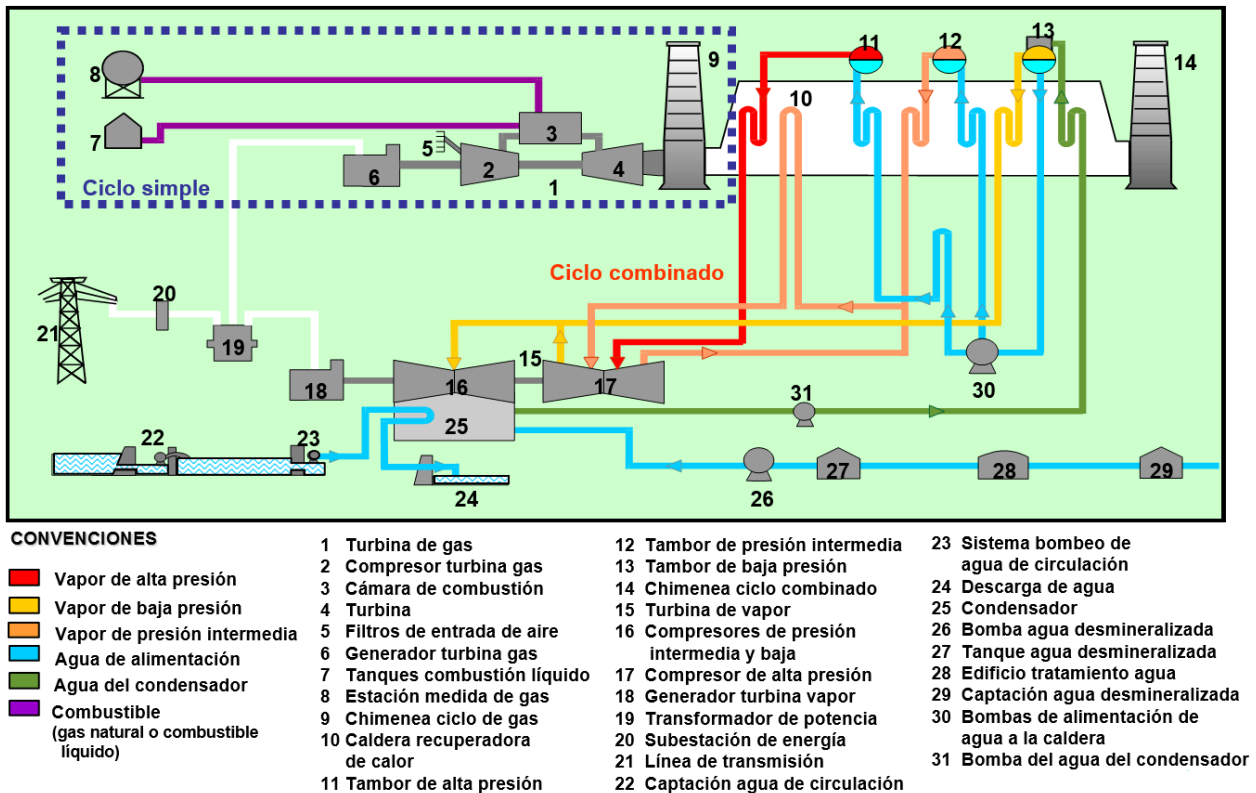
Figura 1. Central termoeléctrica con ciclo combinado [6].

Una central de ciclo combinado es una planta que produce energía eléctrica con un generador accionado por una turbina de combustión, que utiliza como combustible principal gas natural. Los gases de escape de la combustión son aprovechados para calentar agua en una caldera de recuperación que produce vapor aprovechable para accionar una segunda turbina. Esta segunda turbina, de vapor, puede accionar el mismo generador que la de gas u otro distinto [5].

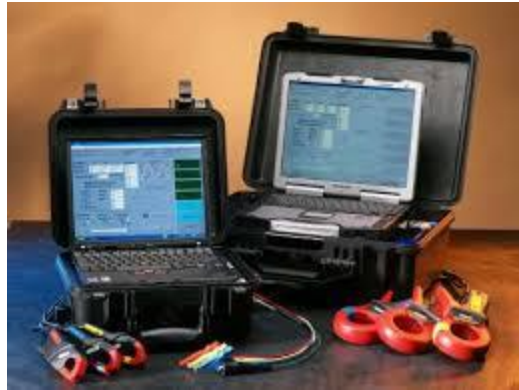
El Baker EXP3000 es una herramienta poderosa, diseñada para uso en el sitio, para analizar el motor que funciona bajo su carga normal. Rastrea múltiples tipos de datos para identificar tendencias que indican posibles problemas. Se miden el voltaje y la corriente y luego se calculan una serie de parámetros, que incluyen la calidad de la energía, el estado de la barra del rotor, el % de carga, el % de eficiencia operativa, el valor de torque promedio, la fluctuación de torque que muestra la variación dentro del

Figura 4. EXP3000 y sus accesorios.

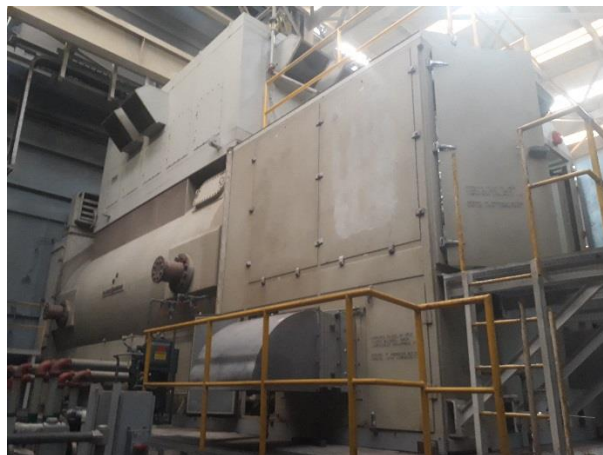
En la figura 6, se visualiza un generador que funciona con una turbina a gas o ACPM, y según placa, puede entregar una potencia de 180 MW.

Figura 6. Generador, igual para unidades 1 y 2.

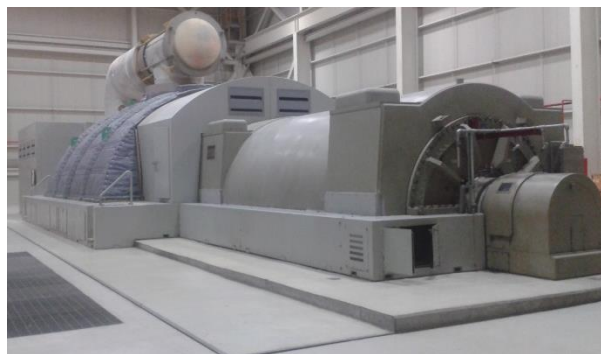
En la figura 8, se visualiza un generador que funciona con una turbina de vapor, y según placa, puede entregar una potencia de 196.35 MW.

Figura 8. Generador de unidad 3.

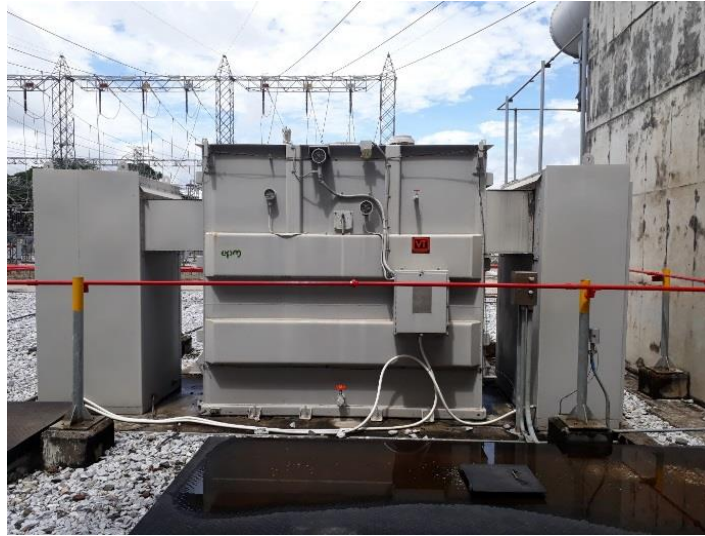
2 transformadores de aislamiento tridevanados de 5 MVA, con relación de tensión 4.16 kV / 2.2 kV / 2.2 kV, su función es alimentar los reactores que se usan para la excitación de los generadores al momento de arrancar.

Figura 24. Transformador aislamiento unidad 1, 5 MVA.

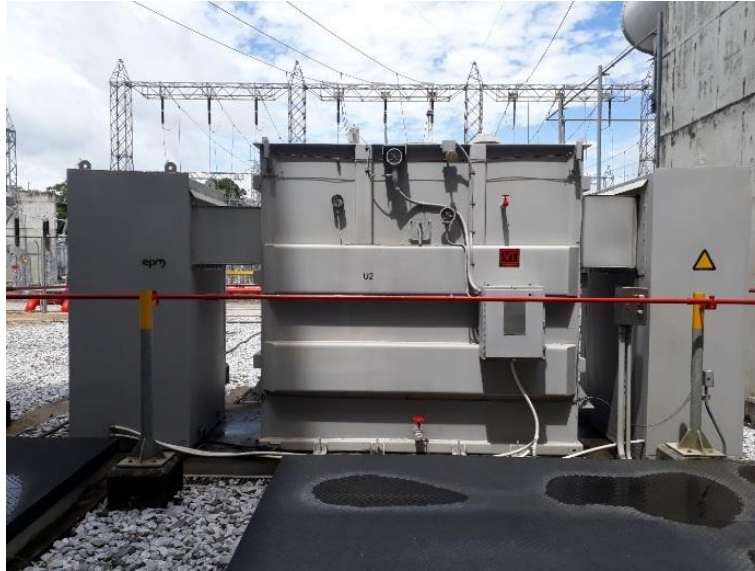
Figura 26. Transformador de aislamiento unidad 2, 5 MVA.

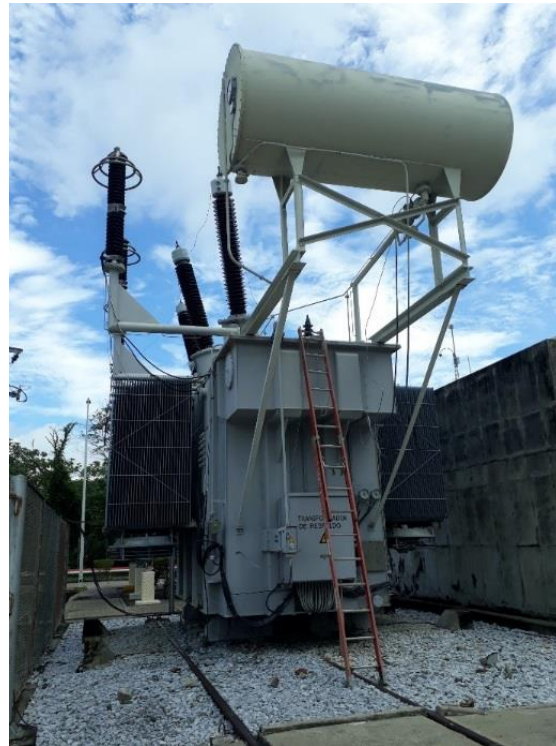
Un transformador de reserva de 185 MVA con las mismas características de los transformadores principales de ciclo simple, por su uno de los dos falla.

Figura 28. Transformador de reserva, 185 MVA.

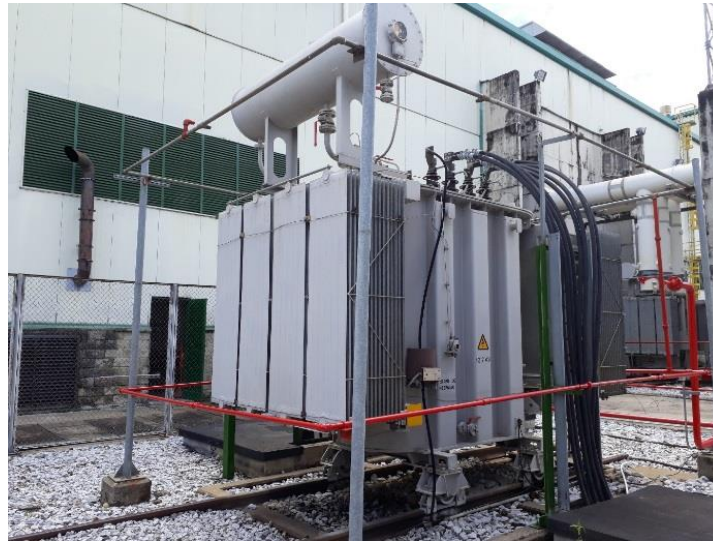
Un transformador de respaldo de 12.5 MVA, con relación de tensión 13.2 kV / 4.16 kV conectado a la red principal del municipio Puerto Nare, para alimentar servicios auxiliares en caso de que fallen los transformadores auxiliares principales.

Figura 30. Transformador de respaldo, 12.5 MVA.

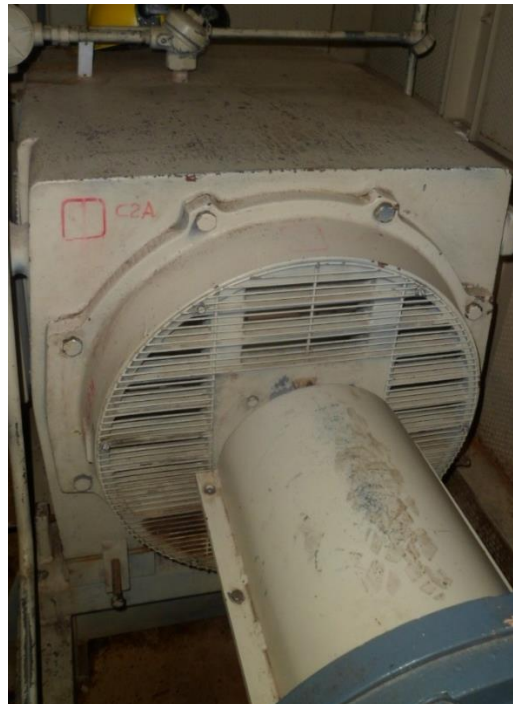
Se encontraron 2 motores de atomización de 500 HP que se encargan de atomizar el combustible líquido o gas, para que haga una mejor mezcla con el oxígeno y tengan una combustión más eficiente, existe uno en cada unidad de ciclo simple.

Figura 36. Motor atomización.

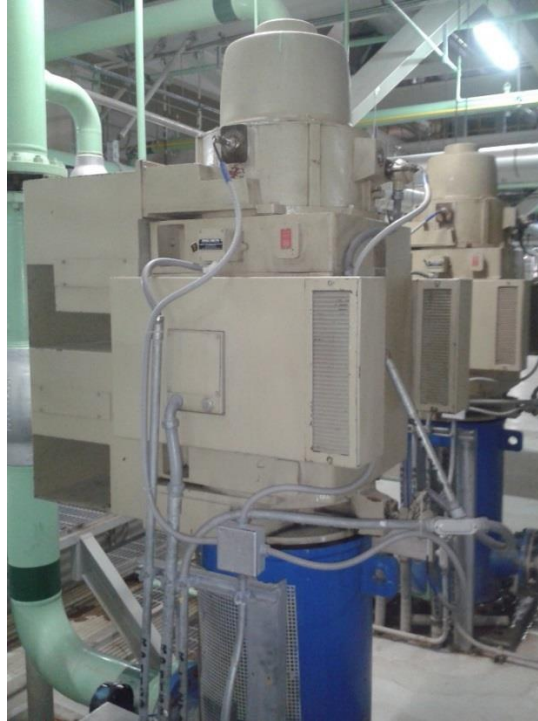
3 motores de 350 HP para las bombas de condensado, que son las encargadas de condensar el vapor usado para mover la turbina de vapor, para volverlo a circular.

Figura 38. Motores de condensado.

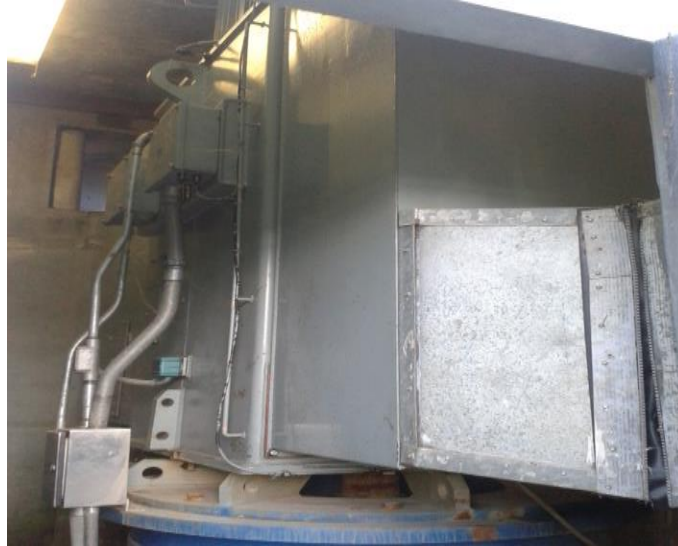
3 motores de 1550 HP para las bombas de circulación que se encargan de succionar el agua del rio Magdalena, llevarla a la planta y alimentar los circuitos de enfriamiento con el mismo fluido.

Figura 40. Motor de bomba de circulación.

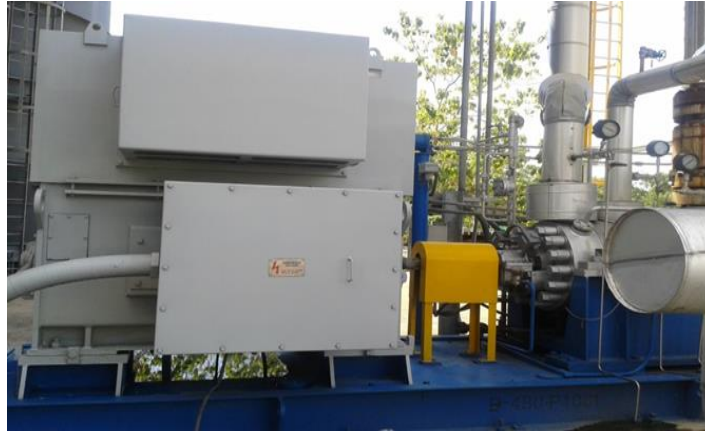
Por último, se encontraron 4 motores de 2120 HP para las bombas FEED WATER, que se encargan de empujar el vapor por tuberías de media y alta presión para ayudar a mover la turbina de vapor.

Figura 42. Motor de bomba FEED WATER.

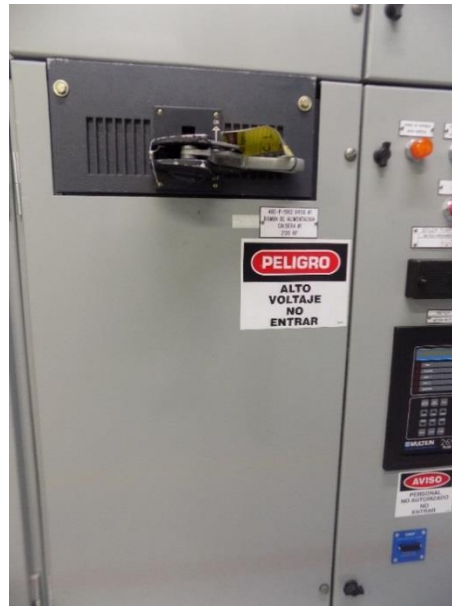
Figura 44. Celda de media tensión.

Se tuvo acceso a celdas de media tensión de interruptores de acometida (52I1, 52I2, 52F1 y 52F2), de acople de barras (52BT), contactor de motores de bombas de condensado, contactor de motores de bombas de circulación, contactor de motores de bombas FEED WATER y contactor de transformadores 4.16 kV / 480 V.

De estas celdas se realizaron mímicos de cómo es por dentro la parte de potencia y como están distribuidos los equipos ya que no se pudo acceder a todas las celdas en la parte de potencia dado que era peligroso.

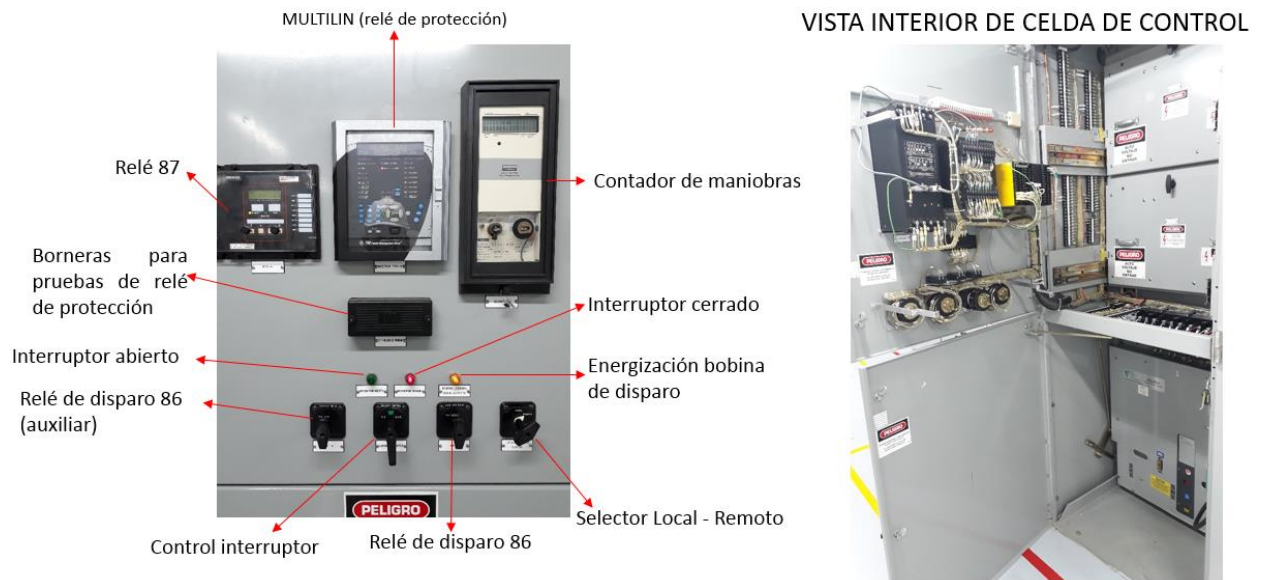
Figura 57. Celdas de control CCM Ciclo Combinado para interruptores de acometida (5211 y 5212).

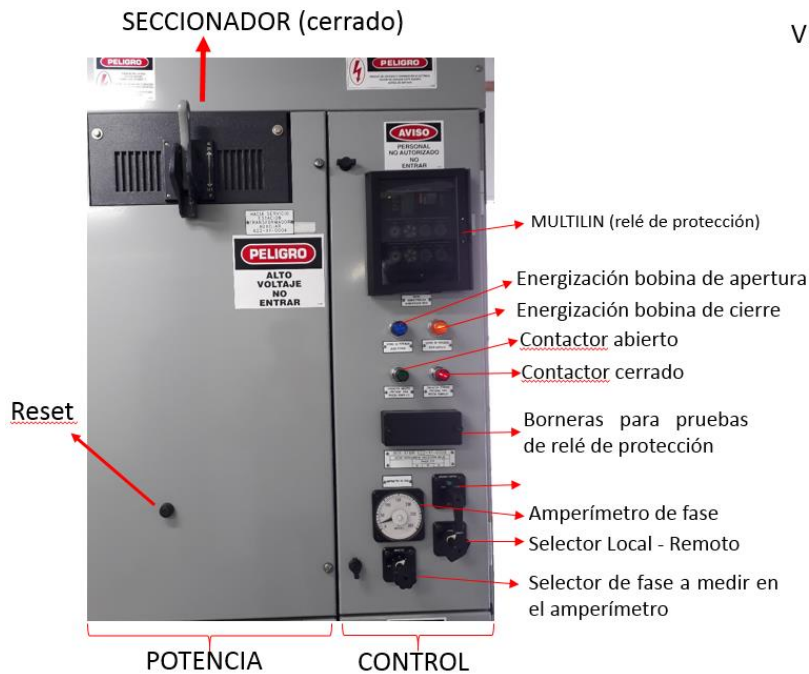
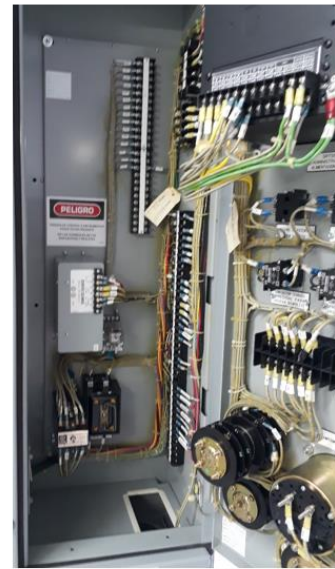
Figura 60. Celdas de control CCM Ciclo Combinado para transformadores.

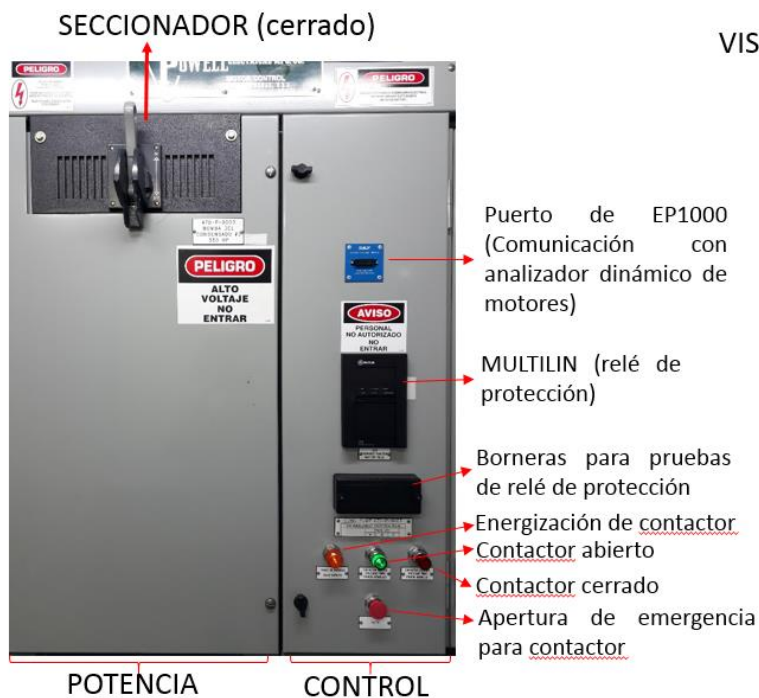
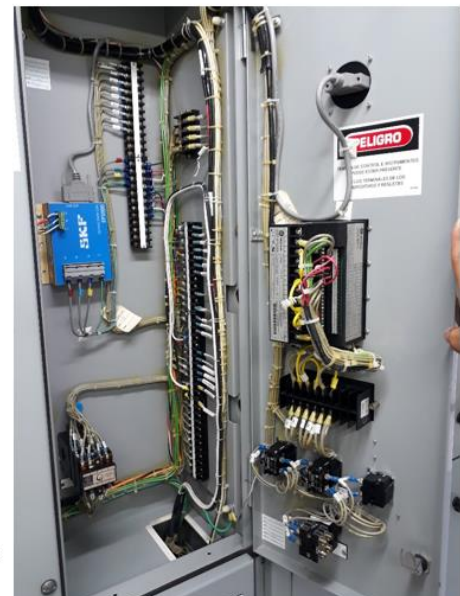
Figura 61. Celdas de control CCM Ciclo Combinado para bombas de condensado.

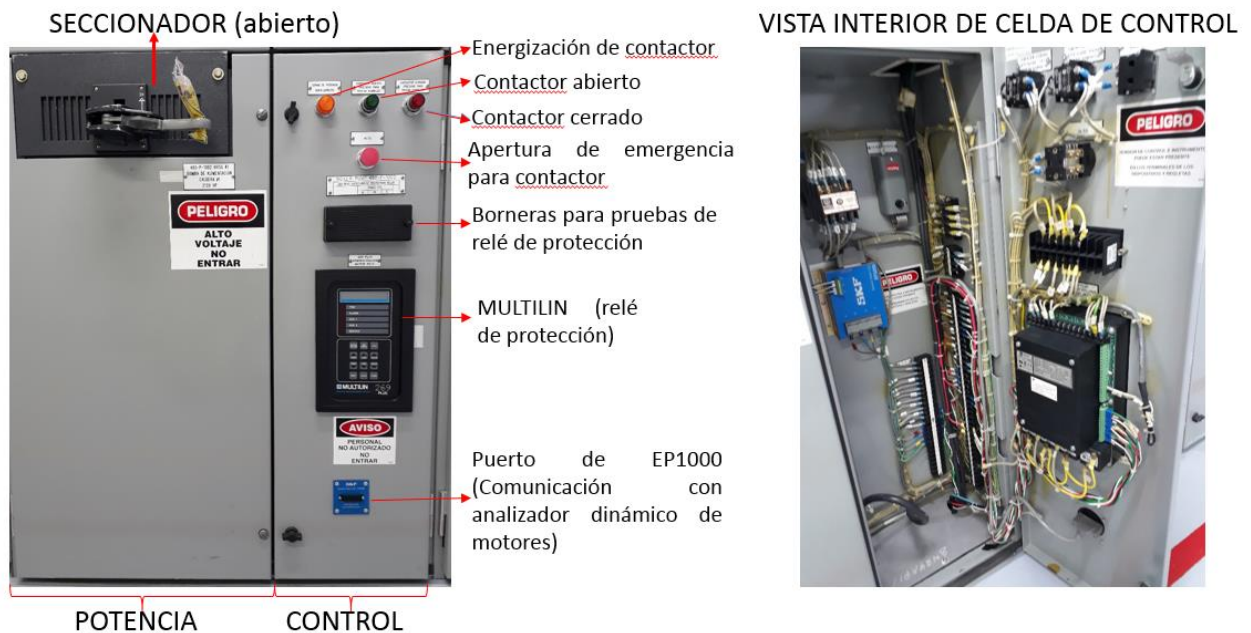
Figura 62. Celdas de control CCM Ciclo Combinado para bombas FEED WATER y de circulación.

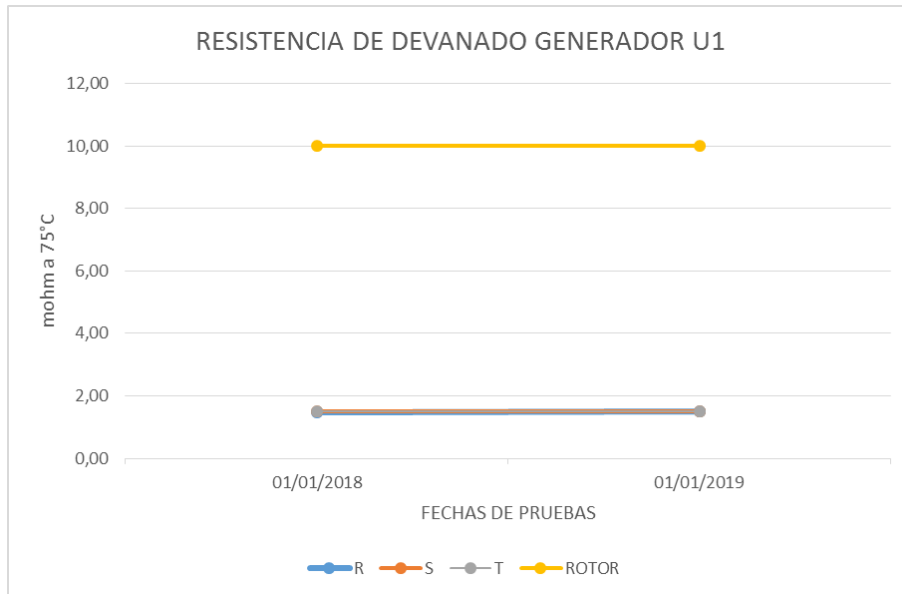
Figura 65. Resistencia de devanados generador U1.

En esta gráfica se muestran variaciones en los resultados de las resistencias de devanados menores al 2% de una prueba a otra, por lo que está dentro de la norma [18].

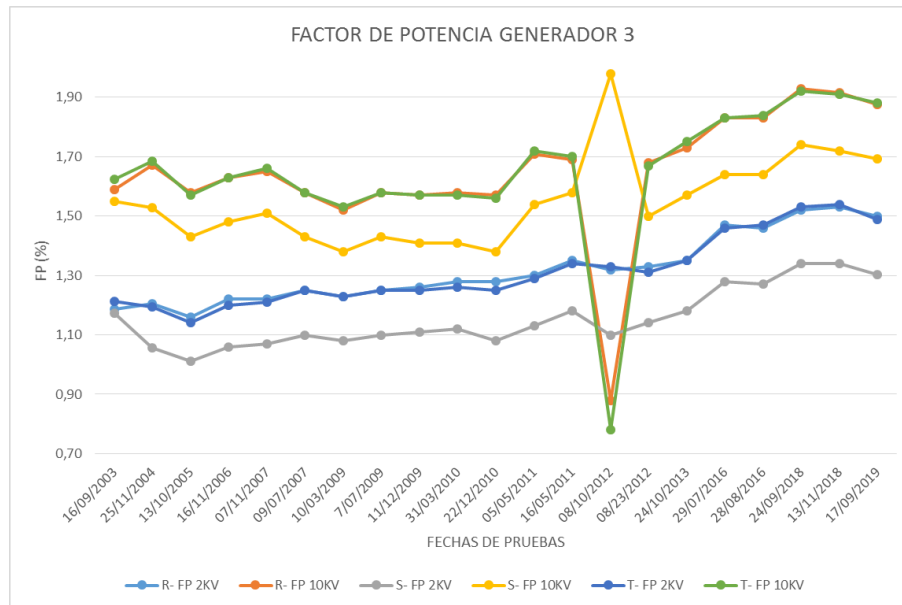
Figura 69. FP generador U3.

El FP en el generador de la U3 se muestra siempre variaciones por debajo del 2% [14] como dice la norma, pero cuando ocurre una variación como en la fase S a 10kV tan brusca se trata de remediar y volverlo a la tendencia que traen las pruebas por lo que el mantenimiento inmediato se hace necesario.
