**UNIVERSIDAD
DE ANTIOQUIA**

**DIAGNÓSTICO DE GABINETES ELÉCTRICOS DE LA
PLANTA DE COLANTA JENARO PÉREZ GUTIÉRREZ Y
ZONAS ALEDAÑAS PARA CUMPLIMIENTO DE RETIE Y
NTC 2050**

**Facultad de Ingeniería, Departamento de Ingeniería
Eléctrica**

Informe de práctica como requisito para optar al título de:
Ingeniero Electricista

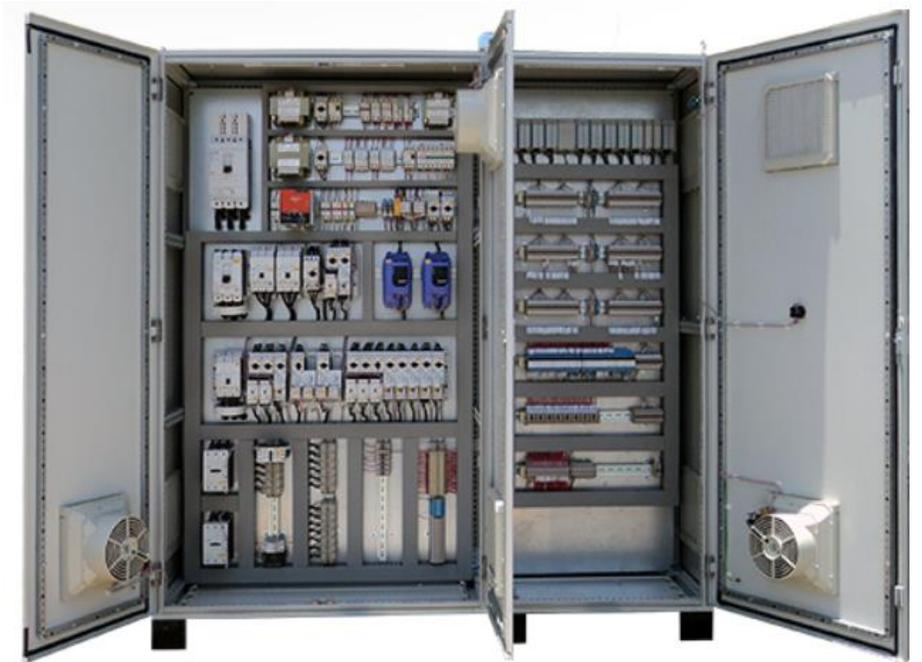
Figura 1. Gabinete eléctrico.

Un tablero eléctrico es un gabinete que contiene dispositivos de conexión, medición, maniobra, protección, alarma y señalización, que cuenta con sus cubiertas y canalizaciones correspondientes, para cumplir una función específica y adecuada dentro del sistema eléctrico al que está conectado [1].

En una instalación eléctrica, los tableros o gabinetes eléctricos son la parte principal, ya que, es donde residen los dispositivos de protección y los mecanismos de maniobra de dicha instalación.

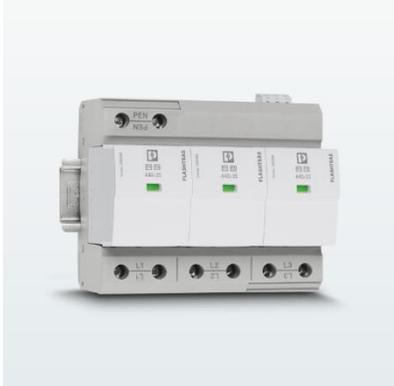
Figura 4. DPS para tablero eléctrico

El ítem 1.24 presenta el tema de **dispositivos de protección contra sobretensiones (DPS)**. Un protector de sobretensión es un dispositivo diseñado para proteger dispositivos eléctricos de picos de tensión, ya que, gestionan o administran la energía eléctrica de un dispositivo electrónico conectado a este. Este dispositivo intenta regular el voltaje que se aplica a un dispositivo eléctrico bloqueando o enviando a tierra voltajes superiores a un umbral seguro [7].

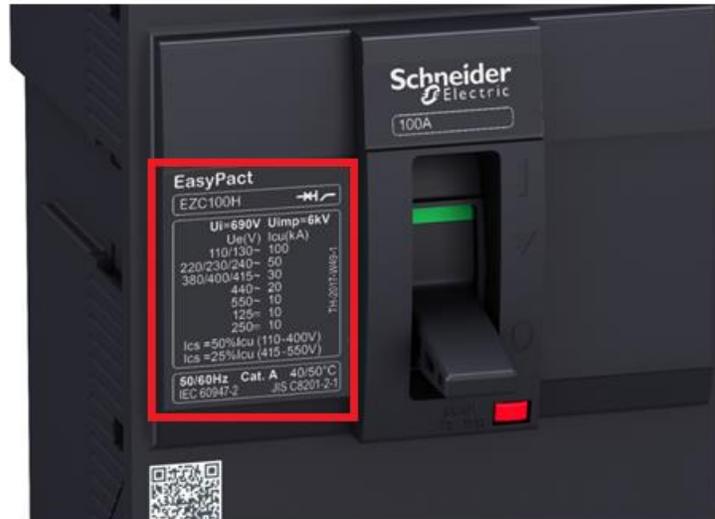
Como se puede observar en la tabla 2, inicialmente 6 interruptores no cumplían con el nivel de corto circuito requerido. Sin embargo, el breaker que alimenta la UPS del segundo piso del tablero principal del edificio Tulio Ospina se cambió, cumpliendo así el nivel requerido de corto circuito. Para saber si el breaker o interruptor es adecuado respecto al nivel de corto, se debe mirar la placa de características que traen los breaker en su frente (ver figura 6) en el cual se puede observar que dependiendo del nivel de tensión de alimentación, se tiene una corriente de corto circuito (I_{cu}) establecida, y para que el interruptor sea adecuado, la corriente de corto de este debe de ser mayor que la corriente que se calcula en esa barra por medio de la simulación.

Figura 6. Corriente de corto circuito en breaker industrial.

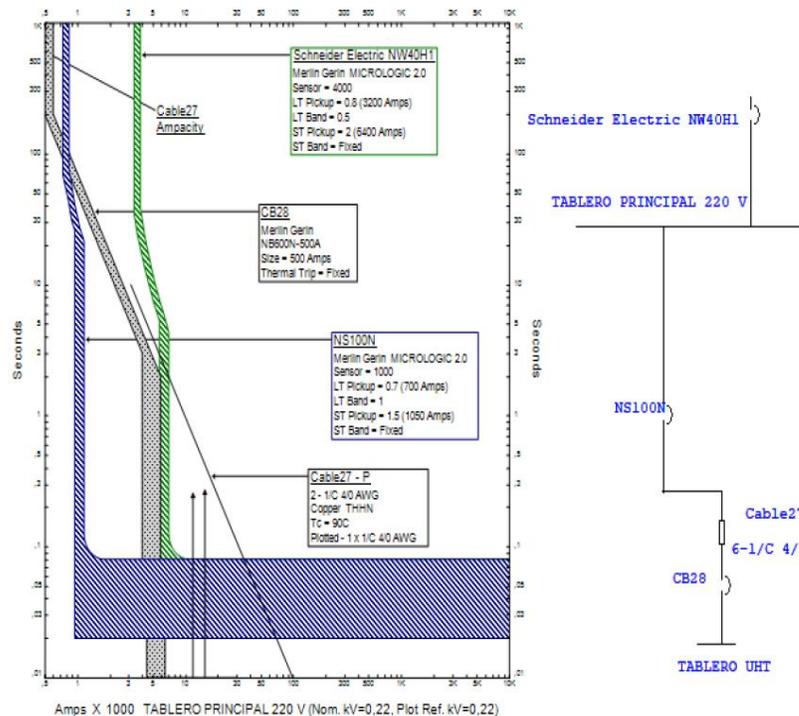
En el informe realizado por la empresa contratista, se realizaron 18 rutas de coordinación de protecciones y para todas estas rutas se logra comprobar que se cumple con la coordinación y con la selectividad en todas las protecciones instaladas en los tableros de la cooperativa Colanta. A continuación se ilustra una ruta de coordinación en la figura 7.

Figura 7. Coordinación entre el totalizador del tablero principal de 220 V (Schneider Electric NW40H1), la protección del circuito del tablero UHT (Merlin Gerin NS100N) y el totalizador del tablero UHT (Merlin Gerin NB600N).

Ante la falla simulada, primero dispara el interruptor Merlin Gerin NB600N, lo cual configura la selectividad en la respuesta de las protecciones.

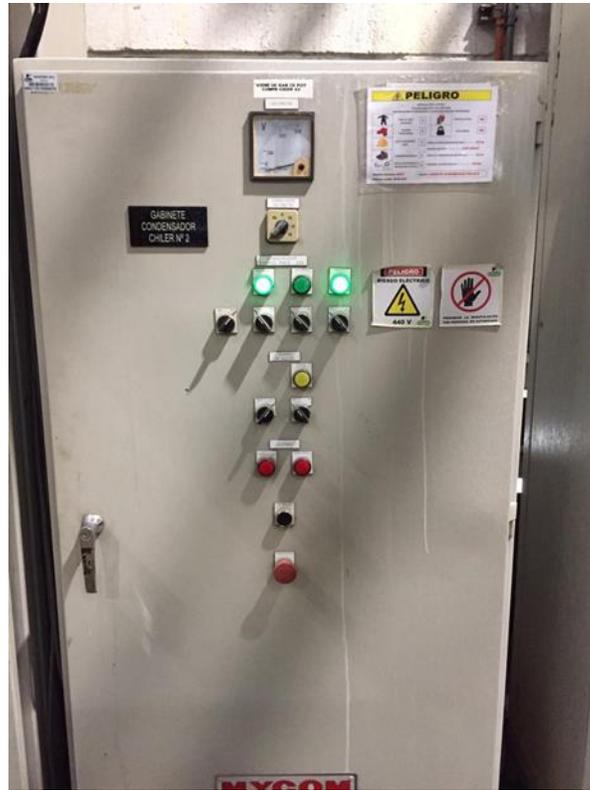
Cuando se realizó la inspección de cada uno de los tableros, se miró si los gabinetes contaban con cada una de su etiqueta y si las etiquetas de arco eléctrico estaban en buen estado, sino, se procedían a cambiar. A continuación en la figura 9 se muestra una fotografía del gabinete del condensador del Chiller N°2, donde se cambió la etiqueta de arco eléctrico ya que estaba deteriorada por el ambiente pesado donde se encuentra ubicado este gabinete. Debido a esto se opta por plastificar la etiqueta de arco para que tenga una durabilidad mayor.

Figura 9. Gabinete al que se le cambió la etiqueta de arco debido al deterioro que presentaba.

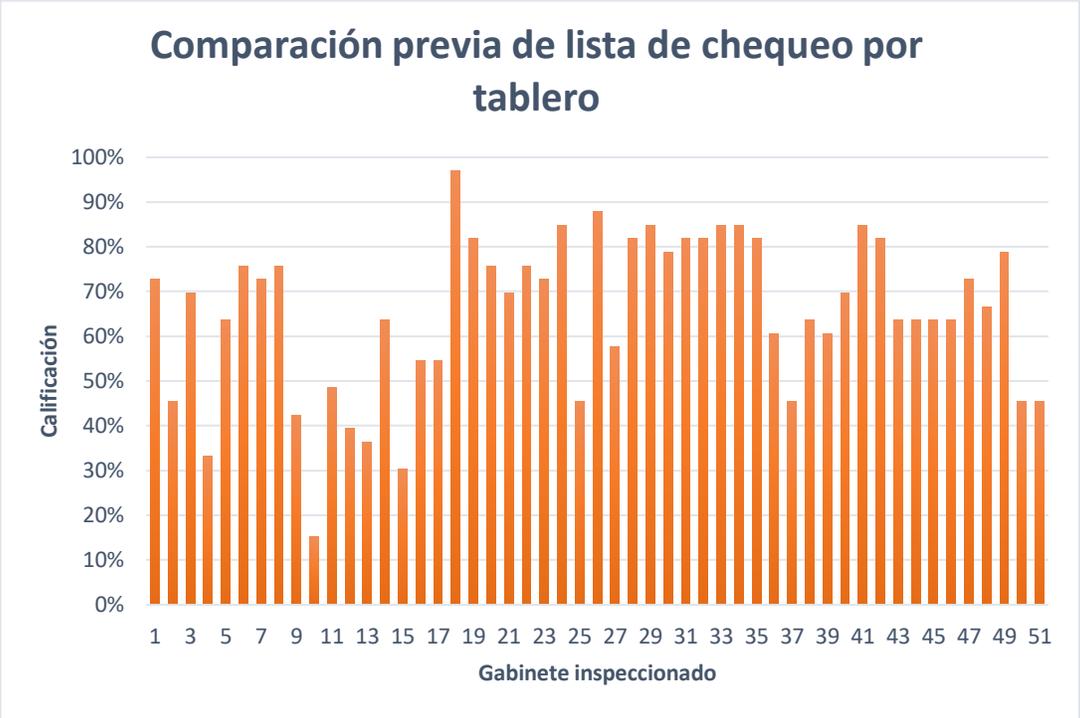
Para entender mejor la tabla 4, se realiza un gráfico donde se puede observar la evaluación que obtuvo cada tablero. Esto se puede analizar en la figura 11, donde en el eje horizontal se puede observar los 51 tableros analizados, y en el eje vertical la calificación que obtuvo cada tablero la cual va de 0 a 100%. Se puede observar que el tablero que obtuvo una calificación menor es el tablero # 10 el cual corresponde al gabinete de Control Pasteurizador Crema el cual obtuvo una calificación del 15%.

Figura 11. Calificación de los 51 gabinetes inspeccionados previamente.

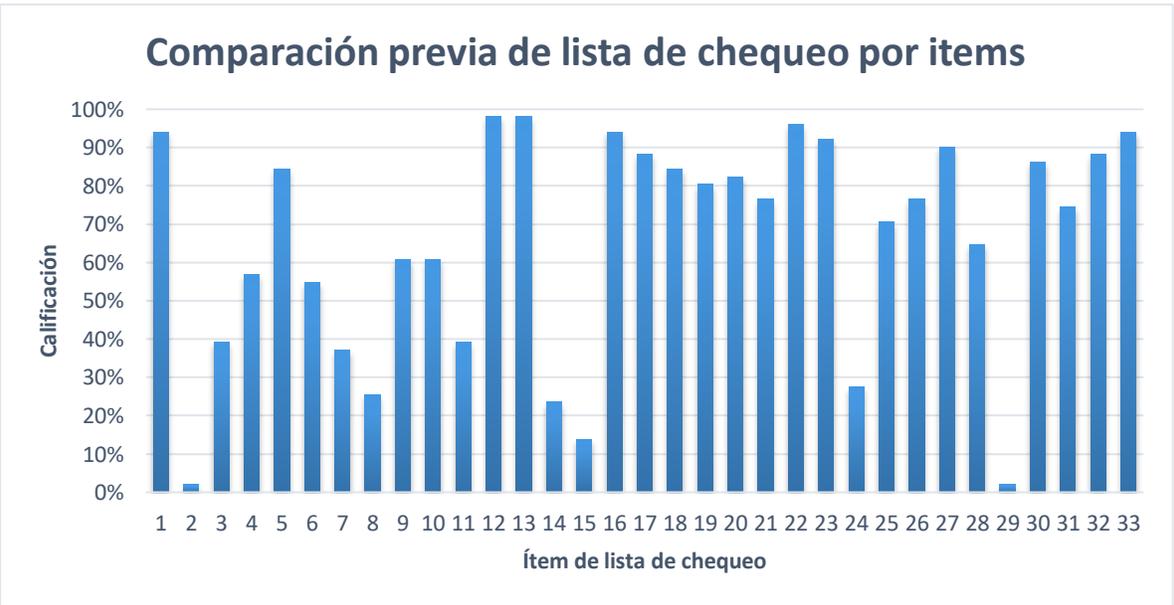
Figura 12. Calificación por ítem de lista de chequeo de los 51 gabinetes inspeccionados previamente.

Además, también se realiza una gráfica para entender de manera más clara, la evaluación que se obtiene por ítem de la lista de chequeo (ver figura 12). En el eje horizontal se puede ver los 33 ítems de la lista de chequeo y en el eje vertical se puede apreciar la calificación de cada ítem. En la figura 12 se puede observar que los ítems que cuentan con una calificación menor son:

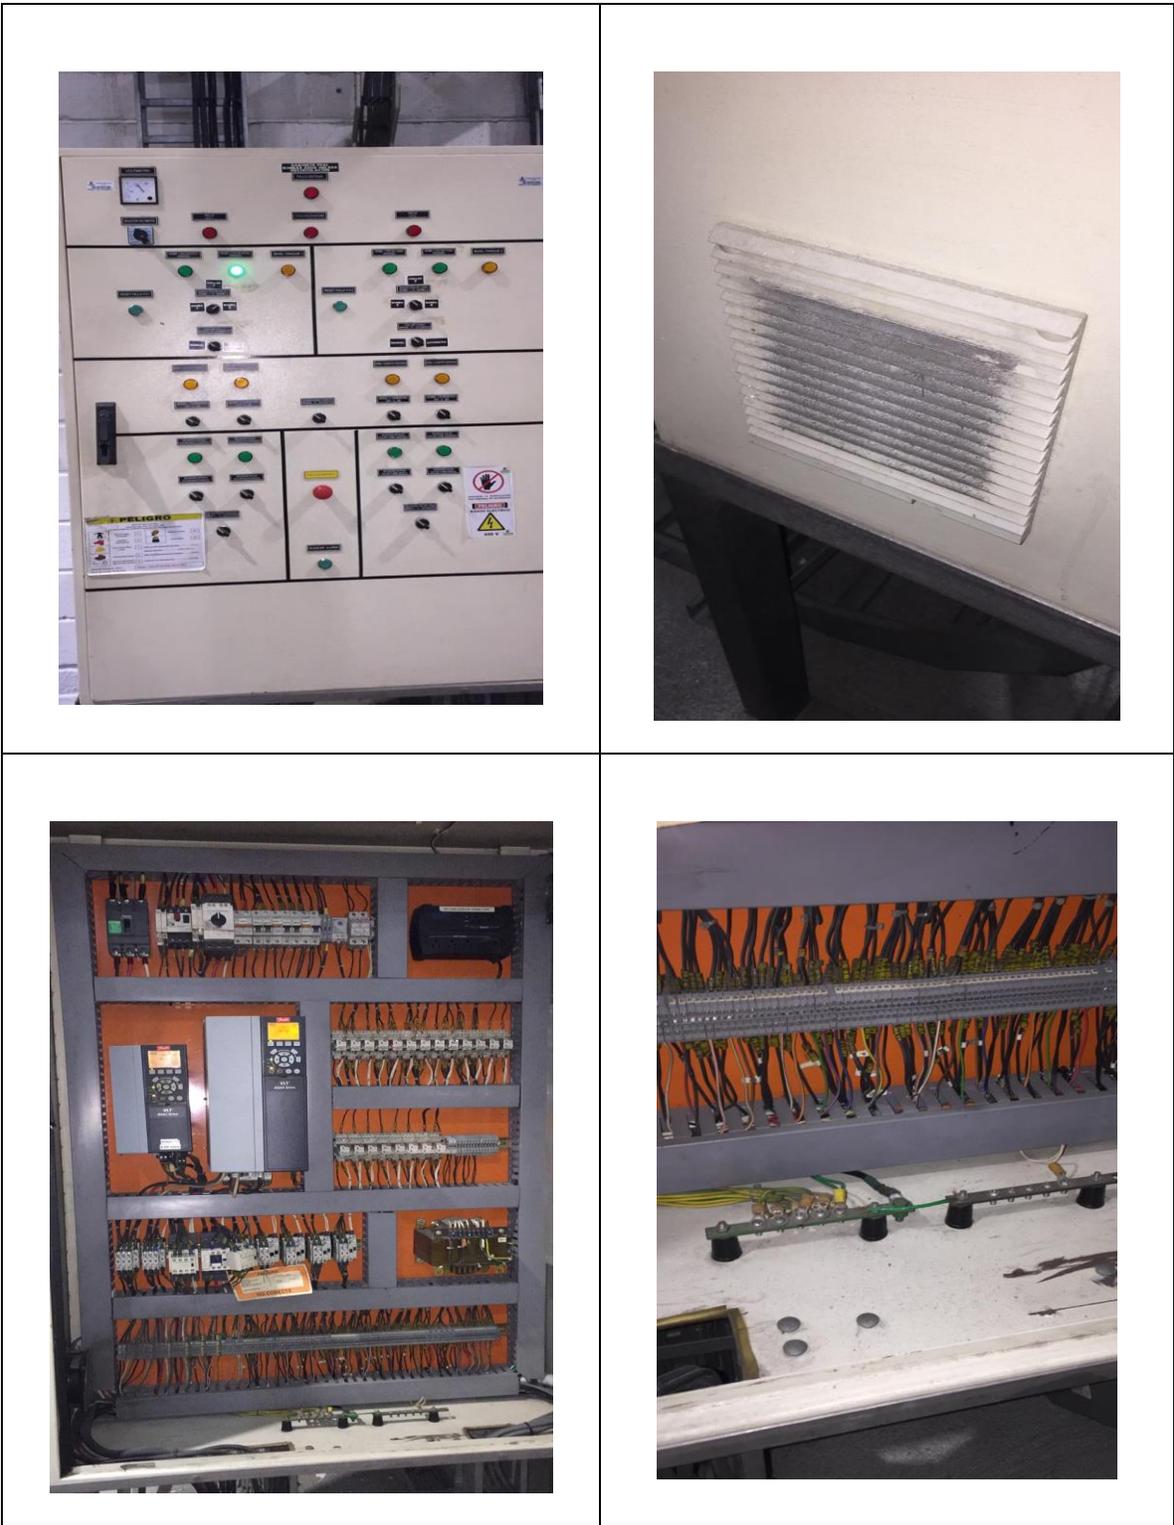
Tabla 6. Fotos tomadas en la inspección del gabinete principal bombas agua helada recirculación.

Al final de la tabla 5, se observa el puntaje total que obtiene este gabinete, el cual es de un 88% de cumplimiento frente a las normas RETIE y NTC 2050. Este puntaje se saca sumando todos los ítems que cumplen dividido por el número total de ítems en la lista de chequeo. Además en la tabla 6 se logra observar varias fotografías del gabinete cuando se realizó esta inspección.

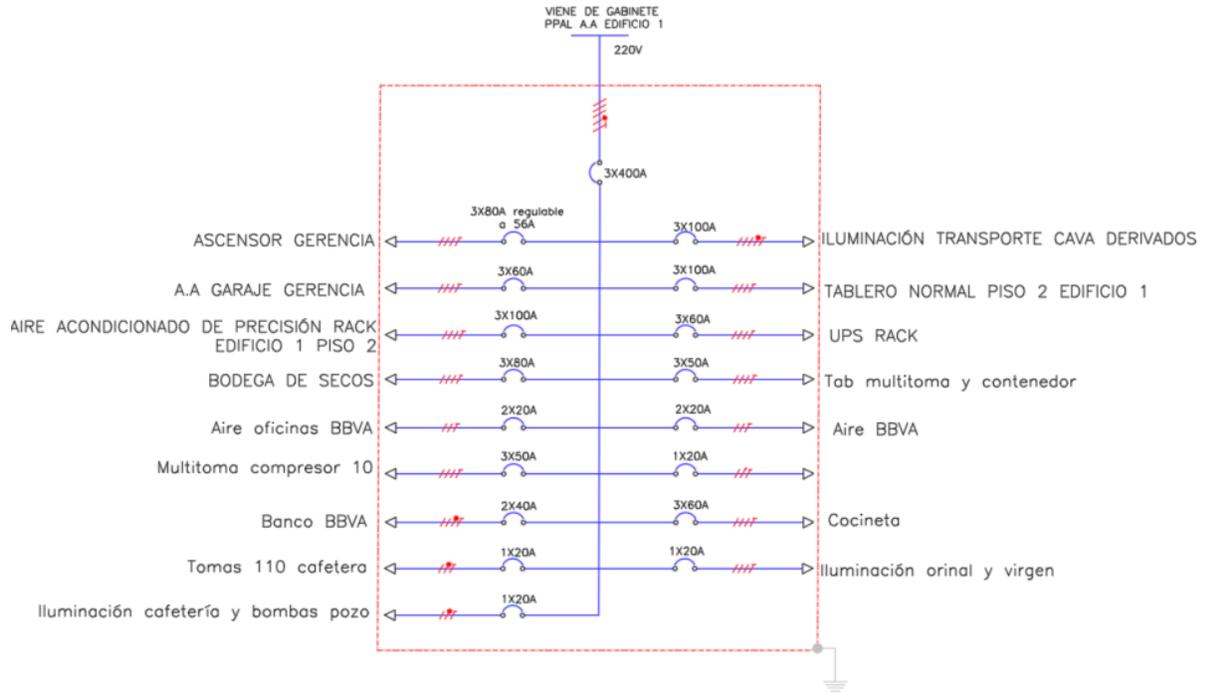
Figura 13. Diagrama unifilar de gabinete principal aire acondicionado banco

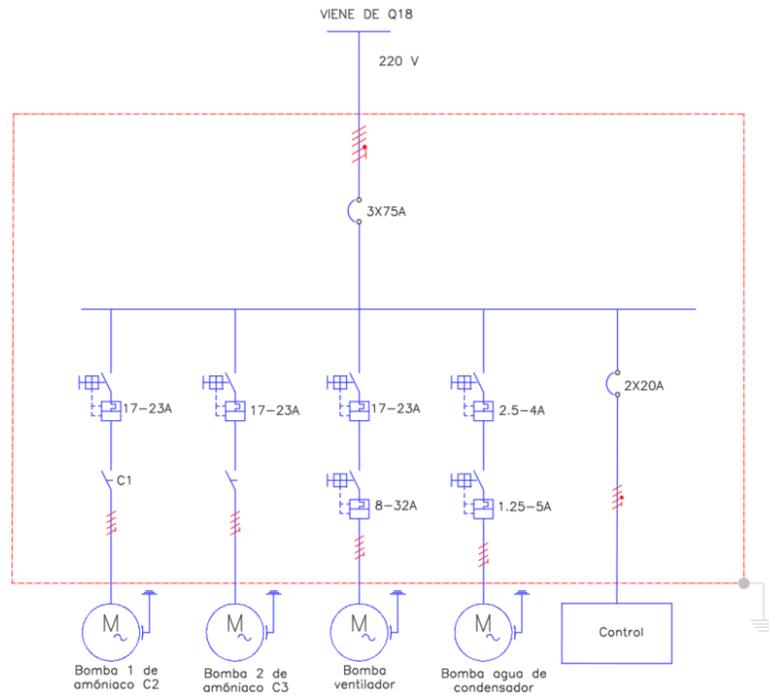
Figura 14. Diagrama unifilar de gabinete principal bombas amoníaco.

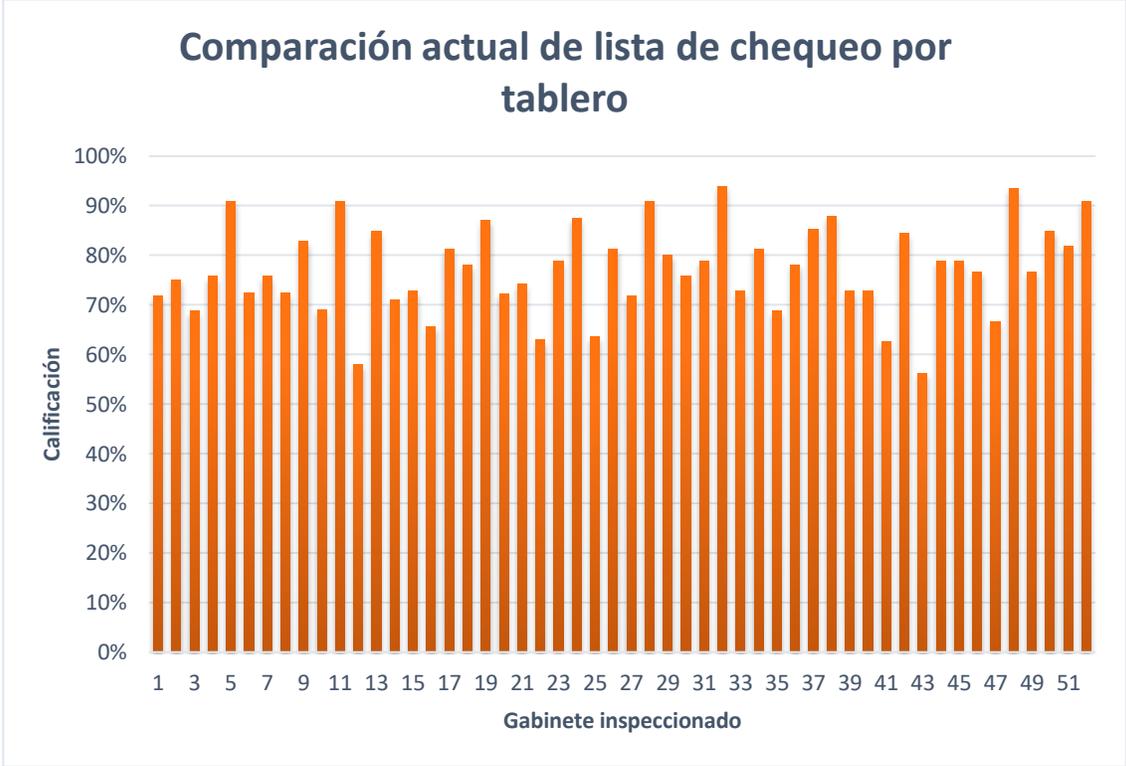
De igual manera como se analizó la inspección previa, se analiza esta nueva inspección. Se realiza un gráfico donde se observa la evaluación de los 52 tableros analizados actualmente (ver figura 15) donde los tableros que obtuvieron una menor puntuación fue el tablero marcado con el número 12 el cual corresponde al “gabinete de transportador de cava de leche” con una calificación de 58% y el tablero marcado con el número 43 que corresponde al “gabinete 19 bombas agua fría” con una puntuación del 56%.

Figura 15. Calificación de los 52 gabinetes inspeccionados actualmente.

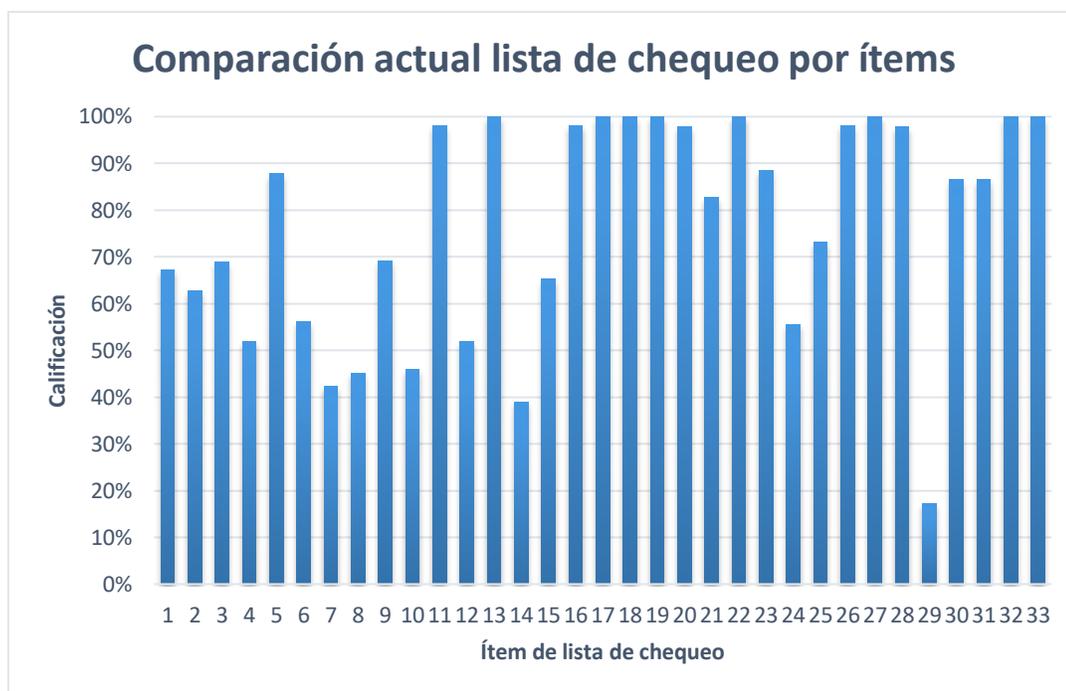
En la figura 16, se observa la evaluación o calificación en general de cada ítem de la lista de chequeo, donde se espera que se vean cambios positivos en los ítems intervenidos.

Figura 16. Calificación por ítem de lista de chequeo de los 52 gabinetes inspeccionados actualmente.
