Apoyo técnico al desarrollo de los proyectos de mejoramiento y mantenimiento del programa Colombia rural en la red terciaria a cargo de la dirección territorial del INVIAS de Antioquia

Informe de práctica para optar al título de Ingeniero Civil

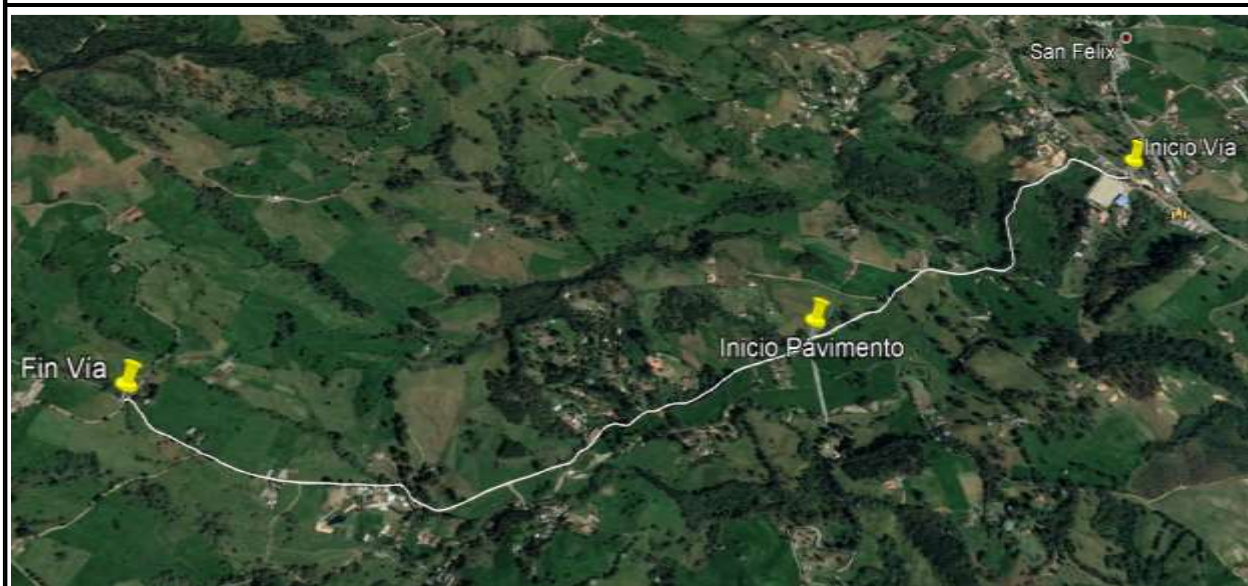
5. ESQUEMA GENERAL DE LA VÍA

La ficha técnica es similar para todos los municipios y contiene: Información general, control técnico de la vía – características y estado de la vía y obras existentes, registro fotográfico que da a conocer las características de la vía y sitios de intervención, diagnóstico, intervenciones requeridas y recomendaciones, y finalmente un esquema general de la vía.

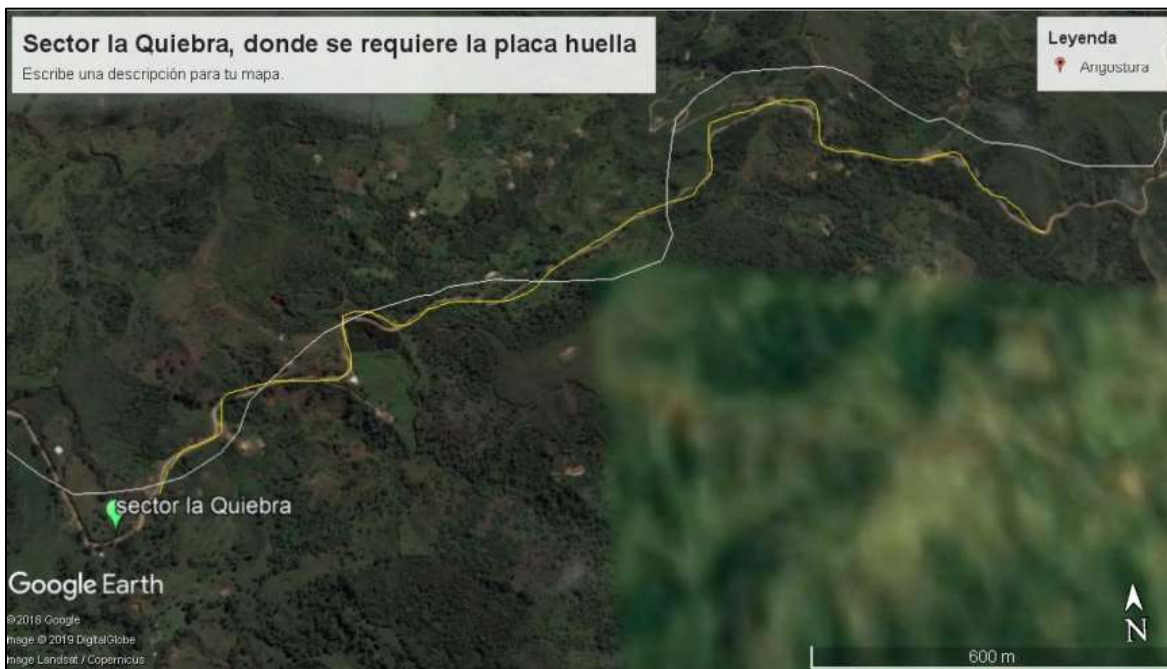
Figura 5 Esquema General de la vía La Quebra - La Muñoz

En la figura 5 se muestra el esquema general de la vía especificando el sector de la quiebra que es el sitio donde se requiere la placa huella, es necesario mencionar que en la vía no se identificaron redes de servicios públicos, no se identificaron zonas de inestabilidad, y se encontró presencia de cauces naturales.

- Por último, en las figuras 5, 8, 13, 16, 19, 22, 26 y 27 correspondientes a los esquemas generales, se observa que las vías al estar en un terrenos montañosos tienen un alineamiento horizontal que cuenta con gran cantidad de curvaturas en los tramos y que debe superar obstáculos como grandes pendientes o cruces de agua, también que en las vías con bajas pendientes de inclinación se observan menos curvas de las que se observan en las vías con alta pendiente de inclinación y que en algunos de los esquemas se observan la gran cantidad de veredas que en las que el corredor vial tiene influencia.

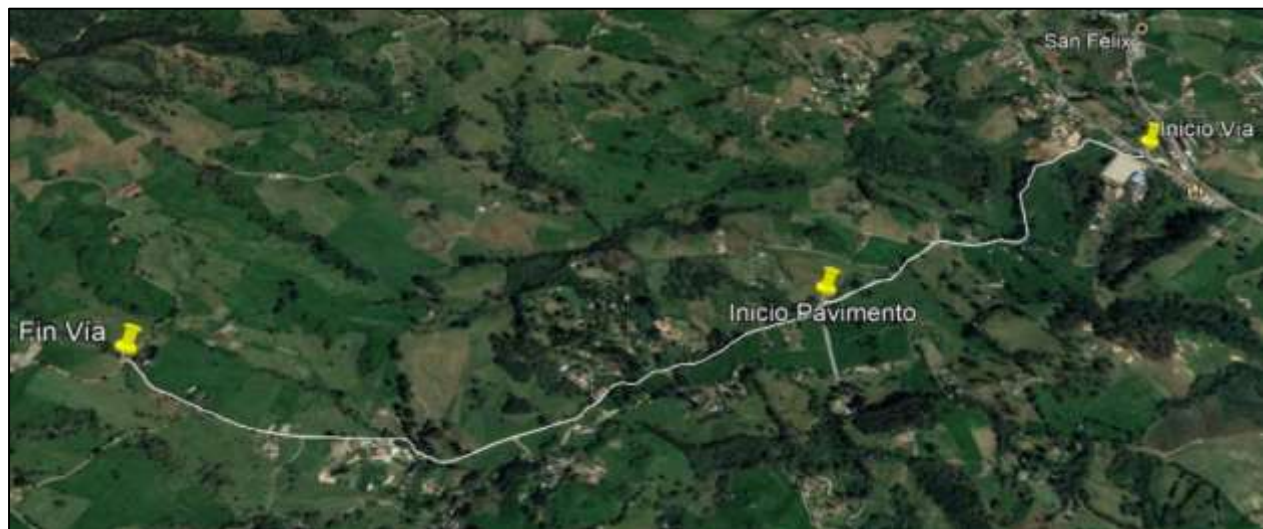
**Figura 8** Esquema General de la vía San Félix - Las Huertas

El estado de la vía en el tramo no pavimentado se encuentra regular, así como la transitabilidad y el mantenimiento de cunetas y alcantarillado, además, no se encontró señalización en el tramo no pavimentado. En la vía se identificaron redes de servicios públicos, no se identificaron zonas de inestabilidad, y se encontró presencia de cauces naturales, además, la vía no cuenta con un sistema para el flujo de agua de esorrentía como cunetas, en las figuras 6 y 7 se puede observar el estado actual de los drenajes, mostrando la necesidad de realizar mantenimiento a estos, en la figura 8 se puede visualizar el alcance y esquema general de la vía San Félix - Las Huertas.

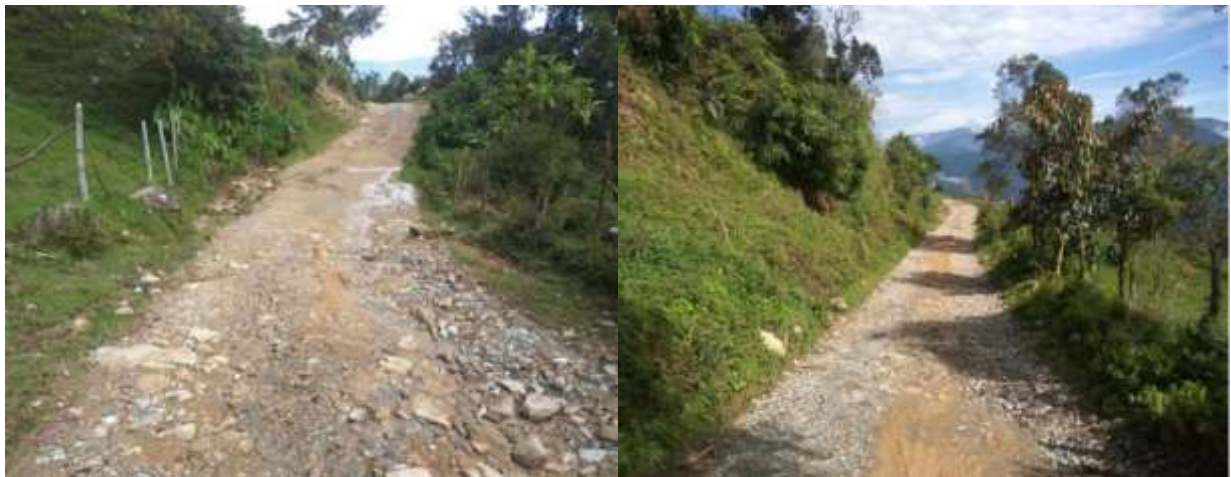
Figura 9 Superficies con pérdida de afirmado

Como se puede observar en la figura 9 hay una ausencia en la vía de redes de servicios públicos, en la vía no se identificaron zonas de inestabilidad, pero si se encontró presencia de cauces naturales que deterioran la superficie como se puede observar en la figura 10, es necesario mencionar que la vía no cuenta con un sistema de para el flujo de agua de escorrentía como cunetas, lo que disminuye la transitabilidad por esta.

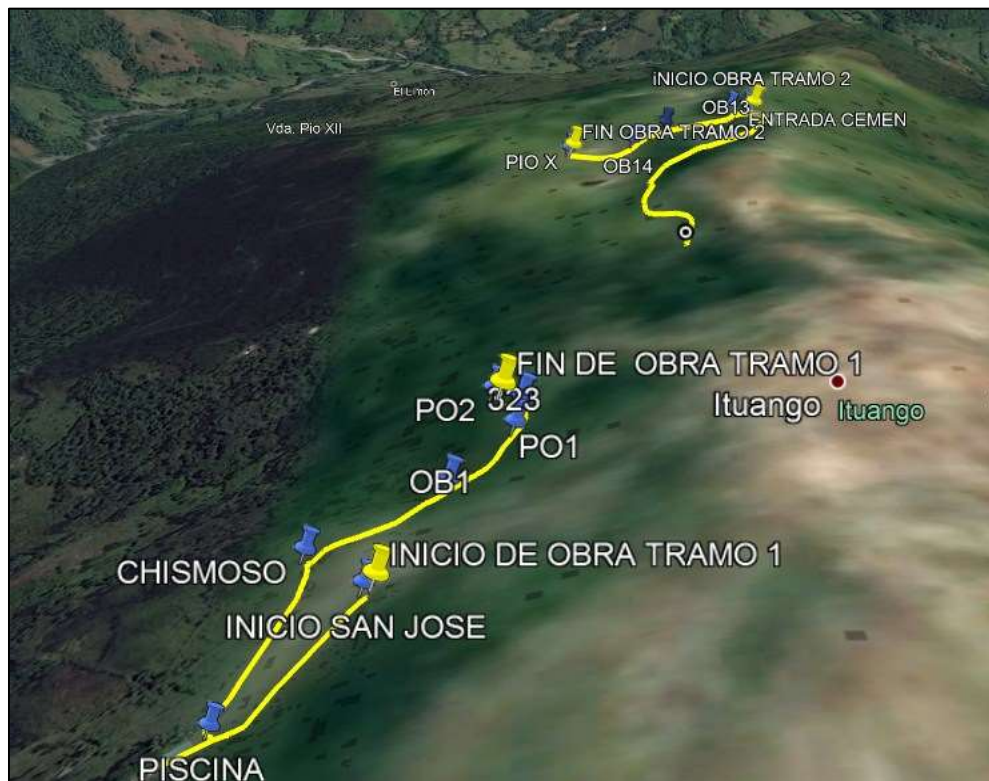
Figura 16 Esquema General de la vía Ituango-La Granja- Santa Rita*Fuente. Elaboración Propia*

zonas de inestabilidad, en la figura 16 se puede visualizar el alcance y esquema general de la vía Ituango-La Granja- Santa Rita.

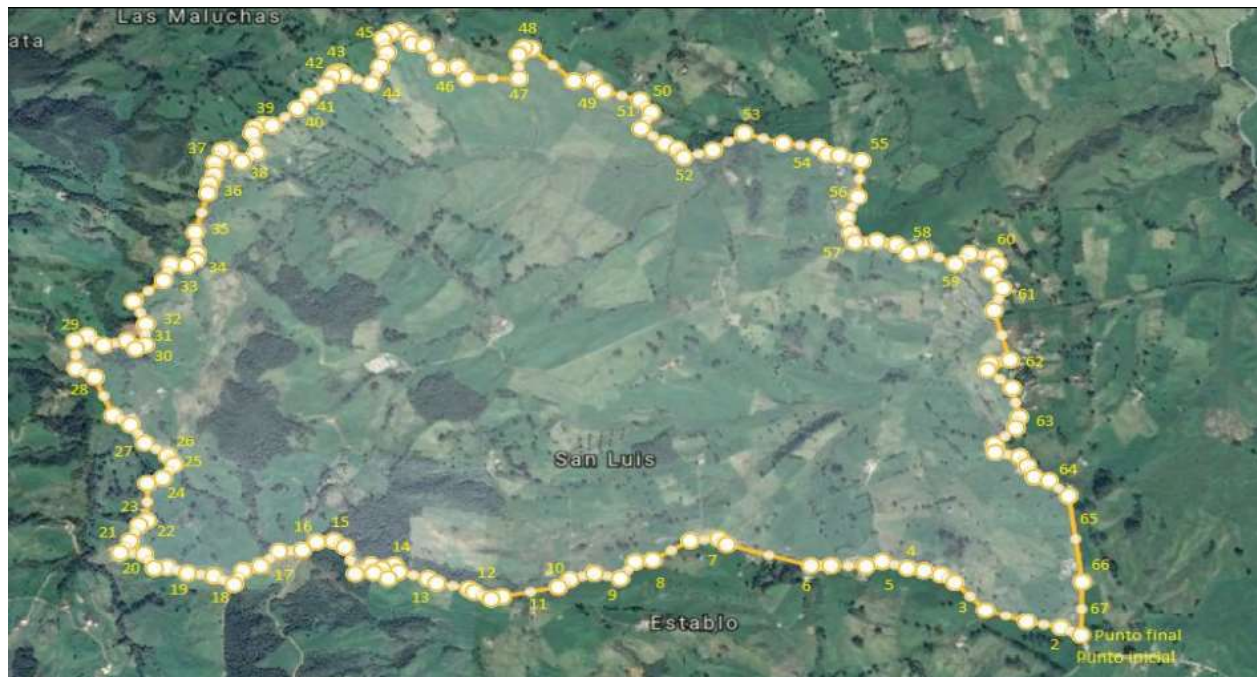
Figura 19 Esquema General de la vía San Juan - San Francisco - La maría - San pedro*Fuente. Ingenieros INVIAS*

En la vía se identificaron redes de servicios públicos, la vía no cuenta con un sistema de escorrentía como cunetas, por otro lado, se encontró presencia de cauces naturales y no se identificaron zonas de inestabilidad, en la figura 19 se puede visualizar el alcance y esquema general de la vía San Juan - San Francisco - La maría - San pedro.

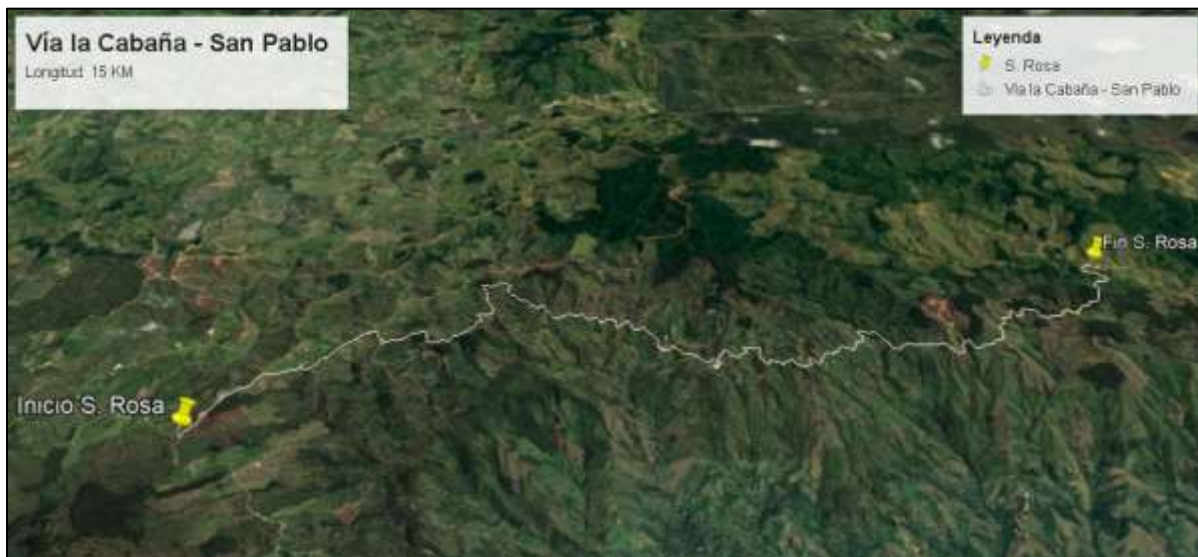
Figura 22 Esquema general de la vía La Cabaña - San Pablo

la vía esto debido a la falta de material de afirmado y de los drenajes en esta, en la figura 21 se puede observar un hundimiento de banca presente en la vía La Cabaña - San Pablo, además, la vía no cuenta con señalización en todo su recorrido. En la vía no se identificaron redes de servicios públicos, pero, la vía cuenta con un sistema para el flujo de agua de escorrentía como lo son las cunetas, además, se identificaron zonas de inestabilidad geológica, y se encontró presencia de cauces naturales, en la figura 22 se puede visualizar el alcance y esquema general de la vía La Cabaña - San Pablo.

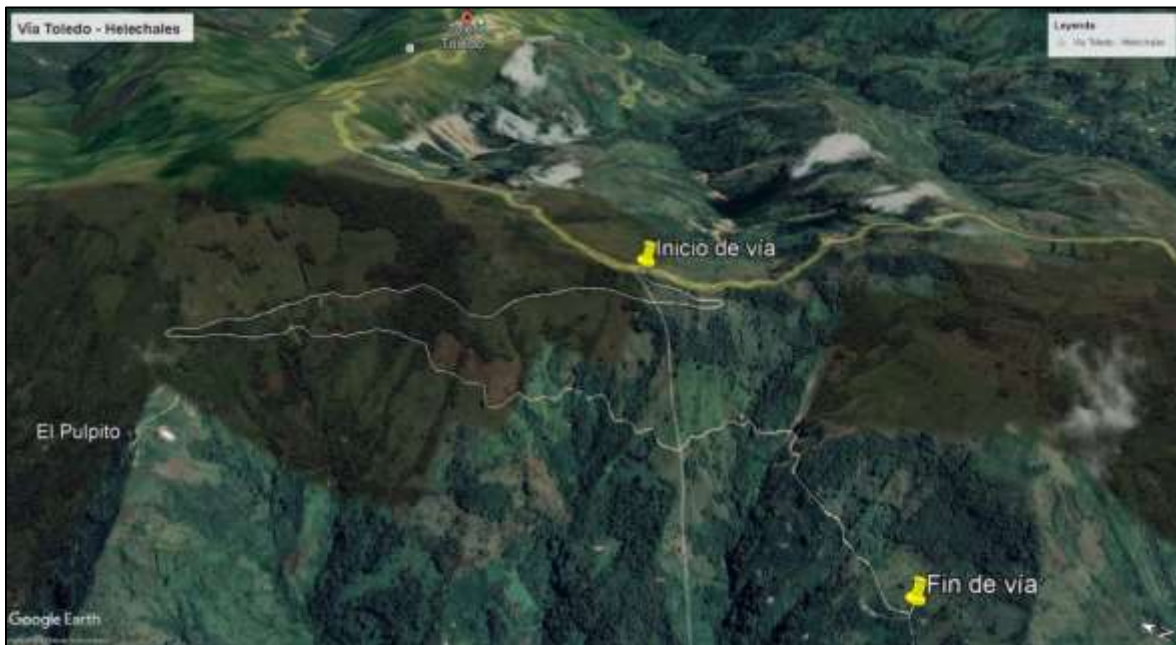
**Figura 26** Esquema General de la vía Toledo - Helechales.

En la vía no se identificaron redes de servicios públicos, pero la vía cuenta con un sistema para el flujo de agua de escorrentía como lo son las cunetas, además, se identificaron zonas con presencia de cauces naturales, en la figura 26 se puede visualizar el alcance y esquema general de la vía Toledo - Helechales.

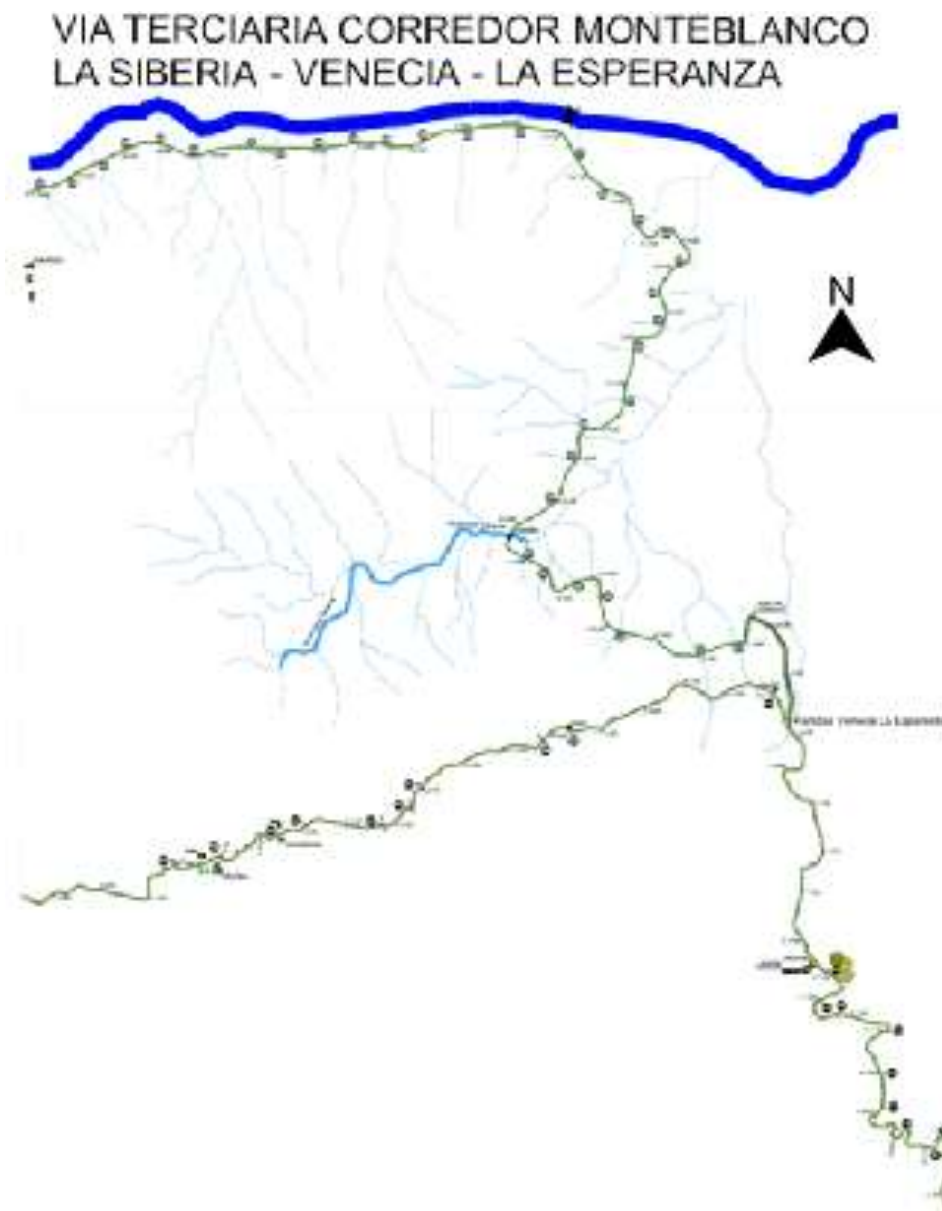
Figura 27 Esquema General de la vía la Siberia - La Venecia - La Esperanza.

En general, se encontró en la vía que el estado, la transitabilidad, el mantenimiento y el drenaje se encuentran en condiciones regulares, además, la vía cuenta con mala señalización o no cuenta con ningún tipo de señalización en tramos del recorrido. En la vía se identificaron redes de servicios públicos, pero, la vía no cuenta con un sistema para el flujo de agua de escorrentía como lo son las cunetas, por otro lado, no se identificaron zonas de inestabilidad y se identificaron zonas con flujos de agua y presencia de cauces naturales, como se puede observar en la figura 27.
