Mantenimiento a subestaciones eléctricas de los grandes clientes de EPM ejecutado por la
empresa “ENETEL S.A.S”

Informe de práctica para optar al título de Ingeniero Eléctrico

Ensayos al aceite dieléctrico del transformador de 1000 kVA.

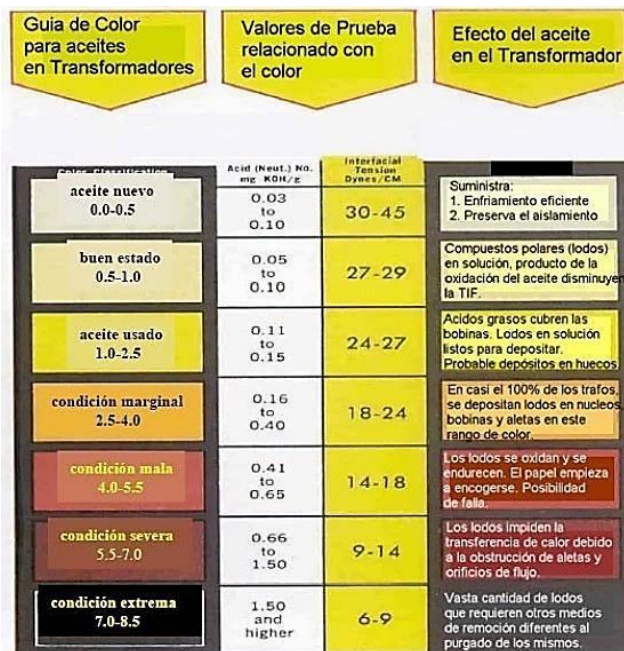
Fig. 1. Guía de color para aceites en transformadores, con el posible efecto del aceite en el transformador.[2]

El color del aceite se determina con la luz transmitida y se expresa con un número comparando el color con una serie de colores normalizado según la normativa, a continuación, se muestra la guía de color para aceites.

El color no es una propiedad crítica, pero en ocasiones puede ser útil para un estudio comparativo. Por otro lado, el aspecto del aceite puede mostrar sedimentos que puede indicar la presencia de contaminantes, fibras u otras sustancias y turbidez producida por presencia de agua o lodos. Un

cambio en el aspecto o incremento del color rápido pueden indicar degradación o contaminación del aceite.

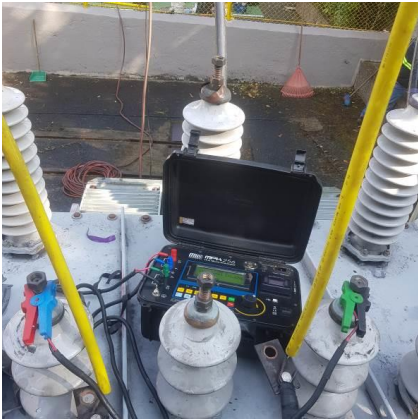
Fig. 21. Prueba de resistencia de devanados.

Para el transformador bajo ensayo, el valor absoluto de la variación porcentual, en la medida de la resistencia del devanado de alta tensión, cumple realizando la comparación de la medida entre fases.

No se presentaron alteraciones en la medida de resistencia del devanado de baja tensión. Al igual que en el caso de alta tensión, la variación entre la medida de los puntos adyacentes es mínima (alrededor del 0,5%), lo cual refleja que el transformador probado presenta balance entre las tres fases del devanado.
