**ANÁLISIS TÉCNICO DE MEJORAMIENTO DE VÍAS CON ADOQUINES DE  
CONCRETO EN URBANIZACIÓN VILLAREAL**

Informe de práctica para optar al título de Ingeniero Civil

Universidad de Antioquia  
Facultad de Ingeniería  
Ingeniería Civil  
Medellín, Antioquia, Colombia  
2022

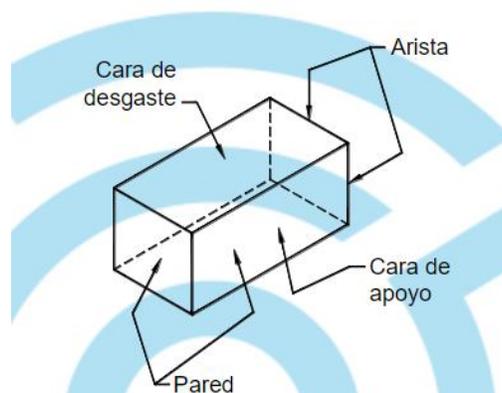
Las partes de este elemento se pueden identificar como:

- Cara de desgaste del adoquín: Parte superior expuesta del elemento donde se soportarán los pasos peatonales o vehiculares.

- Cara de apoyo: Es la parte interna del elemento que estará en contacto con la capa de arena de soporte

- Caras laterales: Son las caras verticales del elemento que estarán en contacto con otros adoquines a través de las juntas (ICONTEC, 2013)

Figura1. pavimento de adoquines de concreto  
Fuente: NTC 6008, ICONTEC, 2013

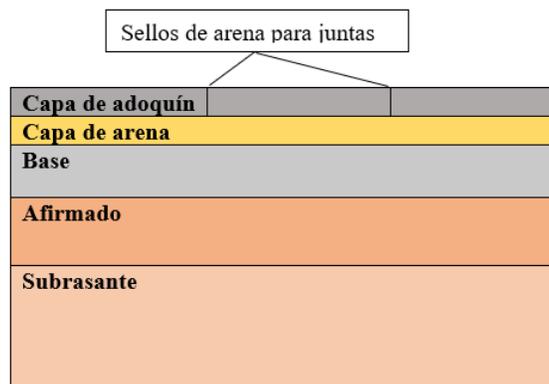
Superficie de rodadura conformada por adoquines de concreto sobre una capa de arena gruesa, así mismo las juntas entre adoquines van selladas con arena fina, estos pueden ir articulados en distintas formas (ICONTEC, 2013).

Figura 2. Estructura con adoquines de concreto  
Fuente: Elaboración propia

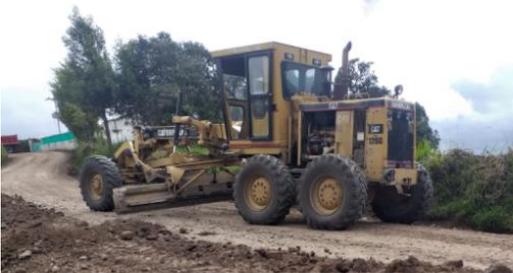
Descripción	Maquinaria
<p>Motoniveladora Caterpillar 120G Esta máquina tiene gran versatilidad y cumple la función de realizar cortes, escarificación, movimiento de suelos, conformación de material y perfilación de la calzada. Una posible dificultad puede ser la imposibilidad de la operación de la maquina en entornos muy reducidos.</p>

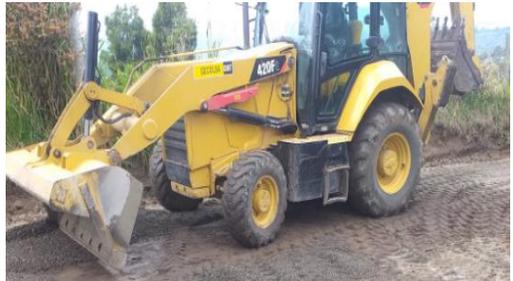
<p>Retroexcavadora pajarita 420F Una maquina con cuchara delantera para realizar cortes profundos y precisos, en su parte trasera cuenta con un balde cargador para realizar movimiento de suelos o material. Se puede ver limitada a realizar cortes en áreas específicas y no en tramos largos.</p>

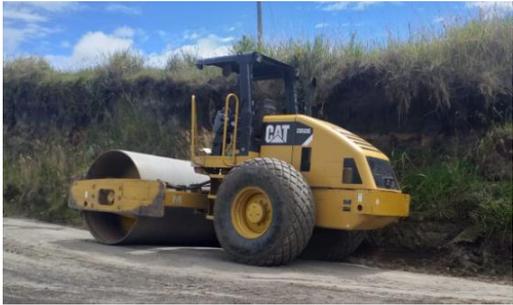
<p>Vibro compactador CS533E: Con un peso de más de 10 toneladas esta máquina cumple la función de compactar los suelos con un sistema vibratorio o mediante rodadura del cilindro. Una desventaja puede ser su dificultad para trasladarse grandes distancias debido a su gran peso y lentitud.</p>

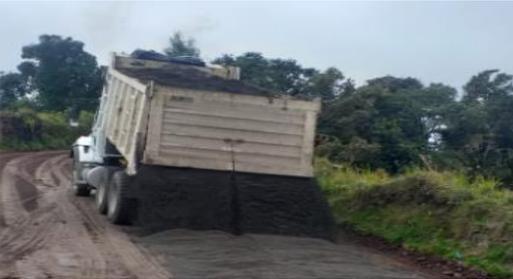
<p>Volqueta Hino doble troque: Es un vehículo apto para cargar 14 metros cúbicos de material granular, su capacidad de levantar el volcó facilita la disposición del material en los sitios requeridos. Una dificultad puede deberse a que por la gran carga que lleva puede volverse inestable si no se opera con precaución.</p>

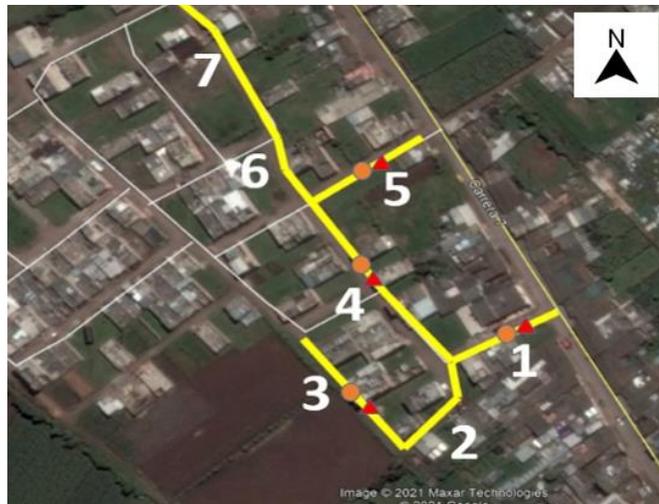
Los ensayos se repartieron en el área de la urbanización Villa Real, ubicándose en los tramos 1, 3, 4 y 5, identificados en la figura 4; en total se realizaron 4 apiques mostrados en la figura 5, a una profundidad de 1.5 m para los ensayos con penetrómetro y muestras de CBR tomadas a una profundidad de 0.5 m bajo la rasante existente.

Figura 4. Ubicación de los ensayos  
Fuente: Google Earth

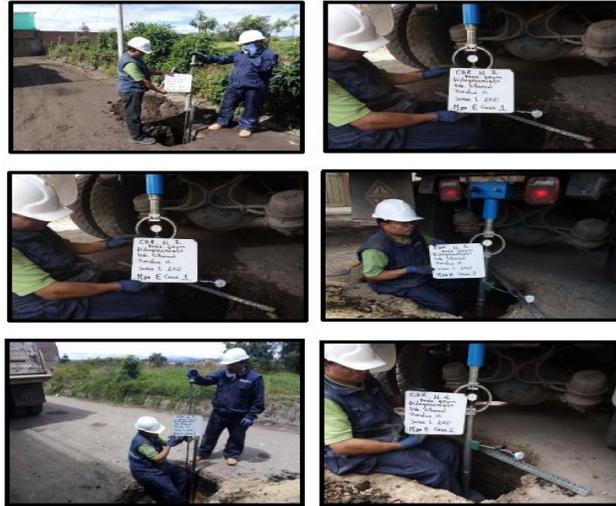
Figura 5. Apiques para estudio de suelos

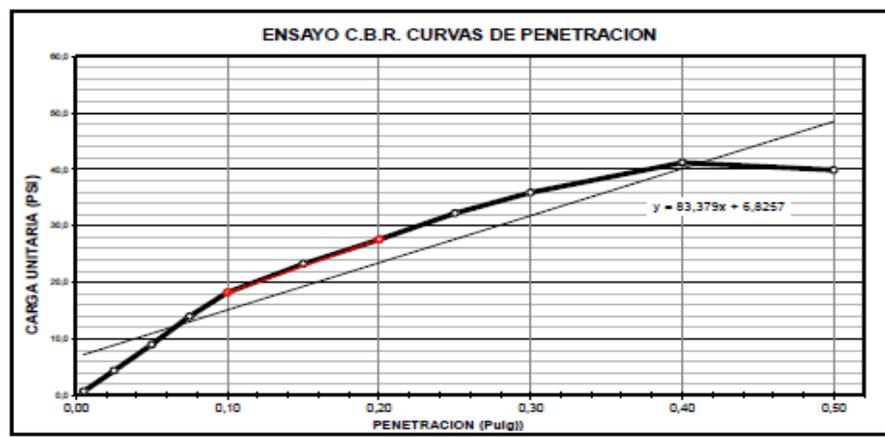
En la figura 6 se presenta un ejemplo del ensayo de CBR de la curva de penetración para el apique 1.

Figura 6. Ensayo C.B.R curvas de penetración

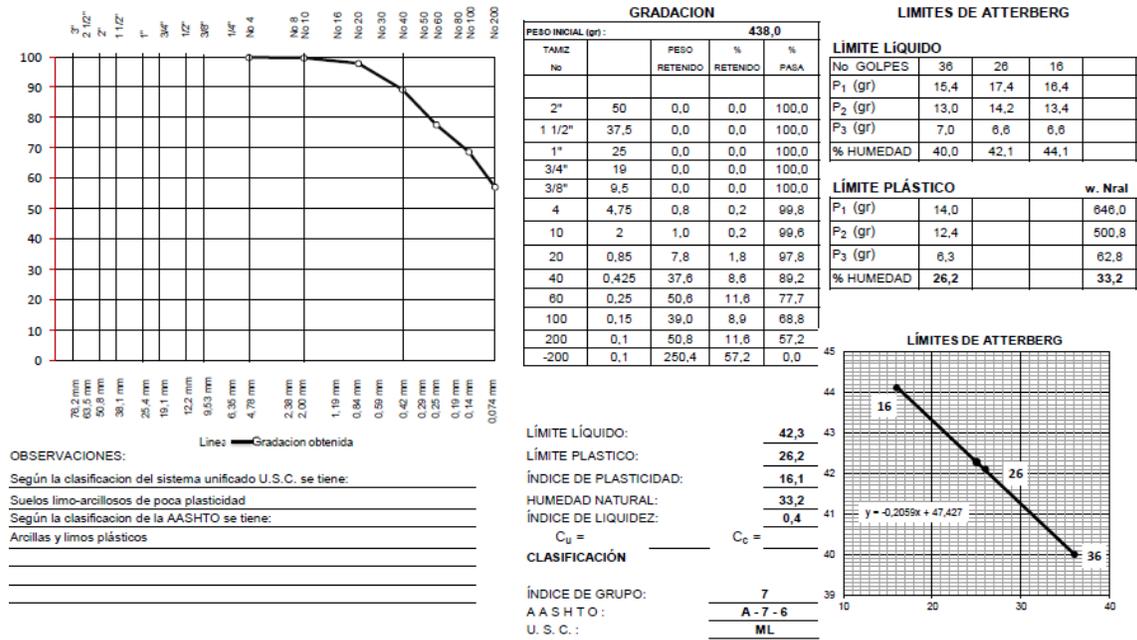
En la figura 7 se puede observar los análisis de laboratorio y las curvas PDC en la figura 8 para la muestra del apique 1.

Figura 7. Análisis de laboratorio de suelos  
Fuente: Estudio técnico Tec Ingeniería

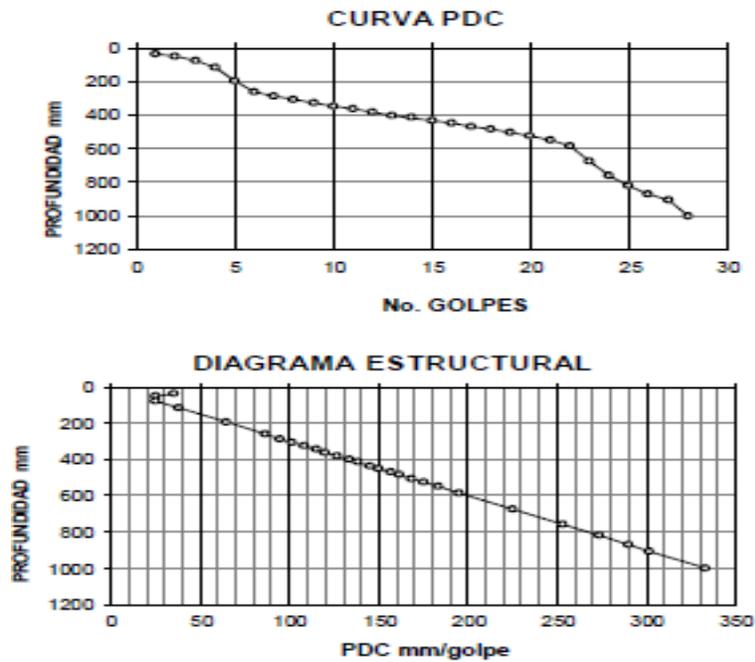
Figura 8. Curvas PDC  
Fuente: Estudio técnico Tec Ingeniería

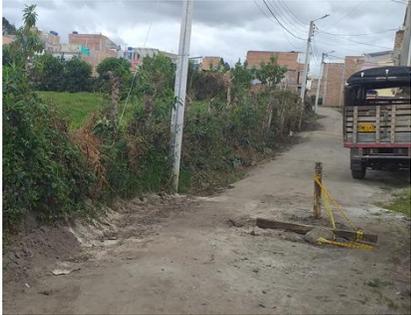
VISITAS DE CAMPO			
FECHA	UBICACIÓN	DESCRIPCIÓN	REGISTRO FOTOGRÁFICO
8/09/2021	CALLE E 0°52'32.27"N, 77°38'31.40"O	Se evidencia formación de un cráter producto de fuga de agua por tubería de distribución de agua potable, se debe realizar la respectiva notificación a la empresa de servicios públicos del municipio.

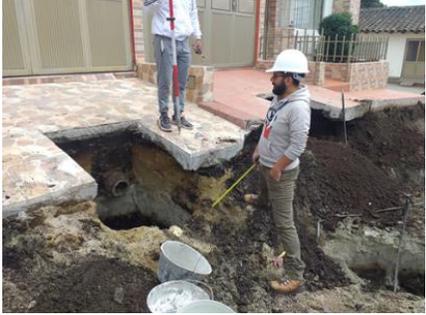
15/09/2021	CALLE D 0°52'33.43"N, 77°38'29.39"O	Se encuentra que las cámaras hidrosanitarias de las dos primeras viviendas de la calle D, se encuentran a una altura muy superficial de la calle, además de encontrarse construidas muy alejadas de los andenes.

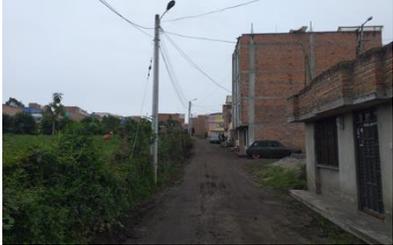
15/09/2021	CALLE E 0°52'32.91"N, 77°38'30.48"O	Se evidencian postes de luz ubicados en el espacio de la calzada, se debe realizar informe a la empresa de energía para reubicación de estos.

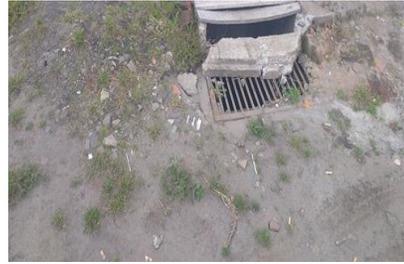
15/09/2021 CARRERA 7A 0°52'34.50"N, 77°38'31.30"O Se encuentran alcantarillas que quedaría por debajo del nivel de la nueva rasante de diseño, se debe implementar subir su altura al realizar la ejecución del adoquinamiento.

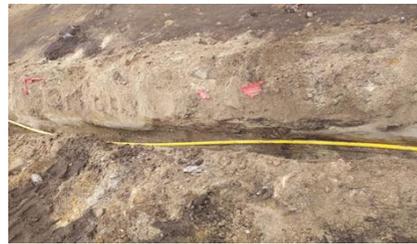
18/09/2021 CALLE E, D Y CARRERA 7A 0°52'33.67"N, 77°38'30.85"O La instalación de gas domiciliario se encuentra en algunos tramos a una altura superficial, además de no seguir una trayectoria recta.

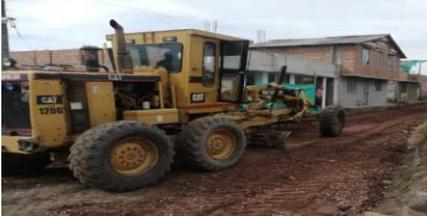
ETAPAS CONSTRUCTIVAS DE ADOQUINAMIENTO	
ETAPA 1:	EXCAVACIONES
	<ul style="list-style-type: none"> <li>• Escarificación</li> <li>• Excavación a profundidad de diseño</li> </ul>

Para la primera etapa se realizaron excavaciones siguiendo los diseños constructivos entregados por el contratista hasta llegar a las cotas necesarias para la realización del mejoramiento de suelo, en esta etapa se utilizaron fundamentalmente tres máquinas referidas en la tabla 4, como la motoniveladora, para escarificar y excavar el suelo de la vía existente, la retroexcavadora para cargar y movilizar el material excavado y las volquetas para la correcta disposición del material en los sitios definidos para escombros resultantes de la obra.

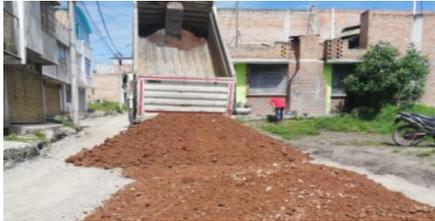
ETAPA 2:	CAPAS DE AFIRMADO Y BASE
	<ul style="list-style-type: none"> <li>• Conformación de capa de afirmado</li> <li>• Conformación de capa base y cereo</li> </ul>

En la segunda etapa, se inicia con las labores de relleno de las capas de afirmado y base, necesarias para la estructura de adoquín, es necesario para esto la verificación de las cotas para cada capa y un adecuado manejo de los grosores para llegar a los niveles de diseño requeridos por el proyecto. Para este proceso es necesario el uso de la motoniveladora, retroexcavadora, volquetas y vibro-compactador, para la adecuada ejecución de la obra.

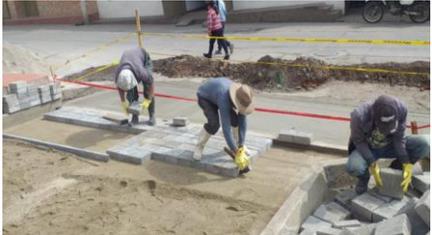
ETAPA 3:	CONSTRUCCIÓN DE ESTRUCTURAS
	<ul style="list-style-type: none"> <li>• Construcción de bordillos</li> <li>• Construcción de vigas de confinamiento</li> <li>• Colocación de adoquines de concreto</li> </ul>

En la tercera etapa se construyen las obras complementarias para la estructura del adoquín, iniciándose con la construcción de los bordillos, que confinaran longitudinalmente los adoquines y las vigas que le brindaran un confinamiento transversal a la estructura, para finalmente agregar la base de arena y sentar el adoquín de forma manual.

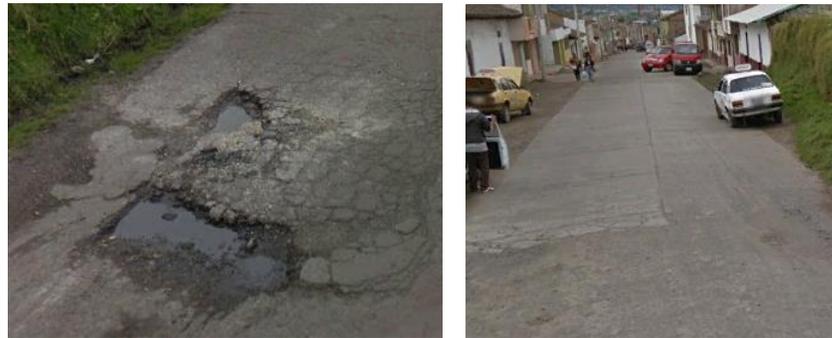
crecimiento urbano de las últimas décadas. Se evidencian formación de hundimientos, fracturas y desgaste en las capas de rodaduras en las estructuras de pavimento de las vías de sectores residencial, de servicios y administrativos entre otros, como se indica en la figura 9:

Figura 9. Deterioro vial  
Fuente: elaboración propia

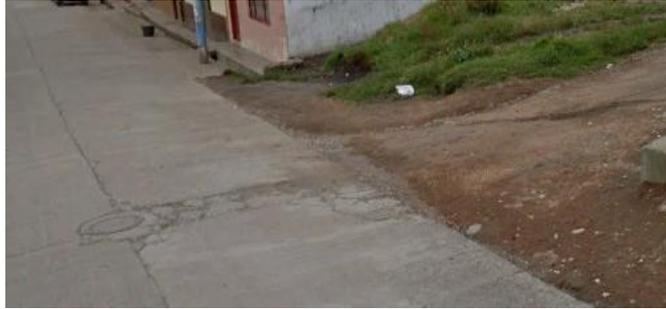
Adicionalmente, se presenta dificultades en la interconexión de tramos, debido a calles sin pavimentar ni con las adecuaciones necesarias para el tráfico vehicular, como se muestra en la figura 10, lo cual genera la necesidad de la apertura de nuevas vías las cuales están proyectadas en el respectivo Esquema de Ordenamiento Territorial (EOT) del municipio. Teniendo en cuenta lo anterior, se estableció llevar a cabo el proyecto de adoquinamiento en la urbanización Villareal, como un proceso de inicio de restauración de la red vial urbana del municipio.

Figura 10. Vías sin conexiones  
Fuente: elaboración propia

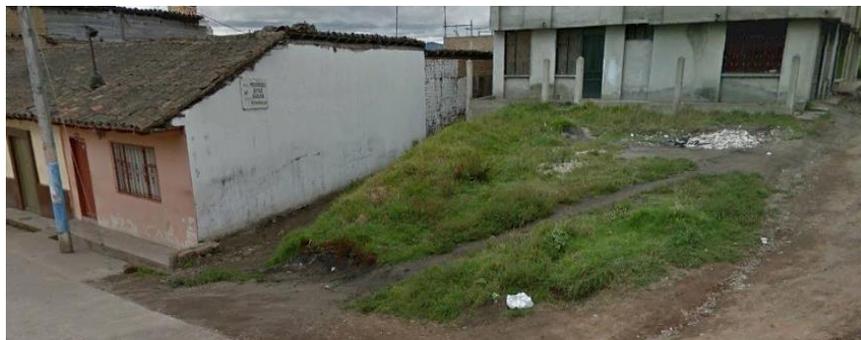
Durante el desarrollo de la obra de infraestructura vial urbana se identificaron distintas problemáticas asociadas con la ejecución, como el manejo de maquinaria pesada en espacios reducidos, viviendas construidas a distintos niveles de desplante como se muestra en la figura 11, poca claridad de propietarios de lotes con respecto al espacio público y vibraciones excesivas a las viviendas producto de la compactación de la vía. También se encontraron dificultades con las instalaciones de gas domiciliario, redes de distribución de agua potable y las estructuras hidrosanitarias de las viviendas, sumado a los retrasos causados por la ola invernal que causó saturaciones excesivas en los materiales dispuestos para la estructura del pavimento articulado, tal como se establece en la tabla 5 descrita en la metodología,

Figura 11. Viviendas en distintos niveles  
Fuente: elaboración propia

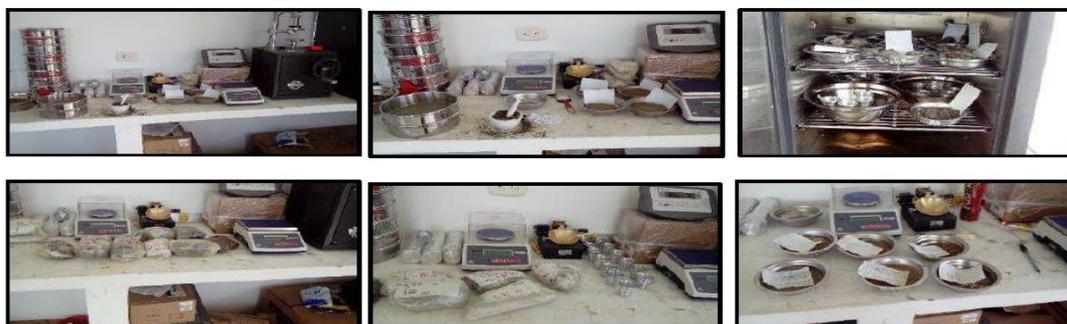
Para la evaluación geotécnica de la rasante donde se llevó a cabo el adoquinamiento se realizaron ensayos CBR (in-situ) y de penetrómetro de cono liviano, esto según las disposiciones técnicas y presupuestales de la secretaría de Obras e Infraestructura con el fin de establecer los parámetros geotécnicos del suelo midiendo el esfuerzo cortante y resistencia a la penetración y tener un punto de referencia en cuanto a la calidad del mismo. En la tabla 8 se resumen los resultados obtenidos para cada apique realizado y la figura 12 se muestran los ensayos realizados en laboratorio por la empresa consultora Tec Ingeniería S.A.S.

Figura 12. Ensayos de laboratorio  
Fuente: Estudio técnico Tec Ingeniería

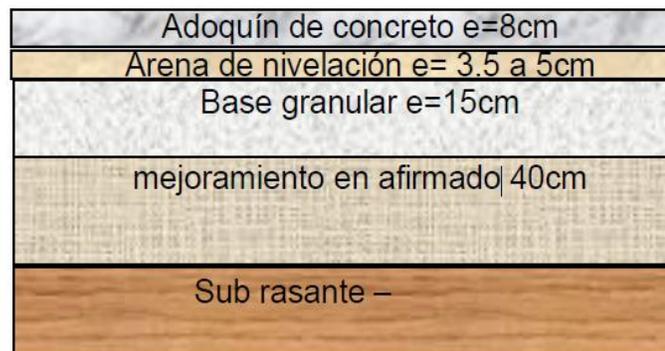
A partir del diseño de adoquinamiento que se realizó basado en el estudio de suelos se encontró que los parámetros geotécnicos de los suelos representan una capacidad portante baja e insuficiente para el apoyo de la estructura de adoquín o cualquier pavimento rígido o flexible y dado esas condiciones recomienda conformar una capa mejorada de 40cm de espesor, una capa de base granular de 15cm y la arena y el adoquín restantes, lo cual se representa en la figura 13 y se evidencia en la figura 14, respectivamente:

Figura 13. Estructura de adoquín  
Fuente: Elaboración Propia

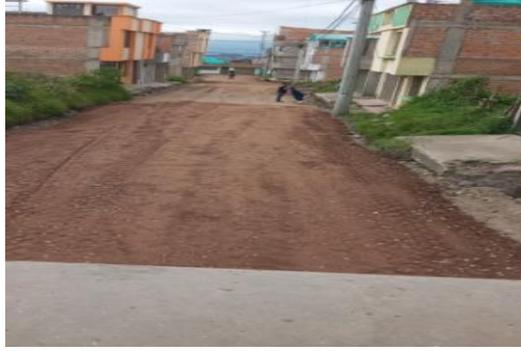
Figura 14. Capa de mejoramiento en afirmado  
Fuente: Elaboración Propia

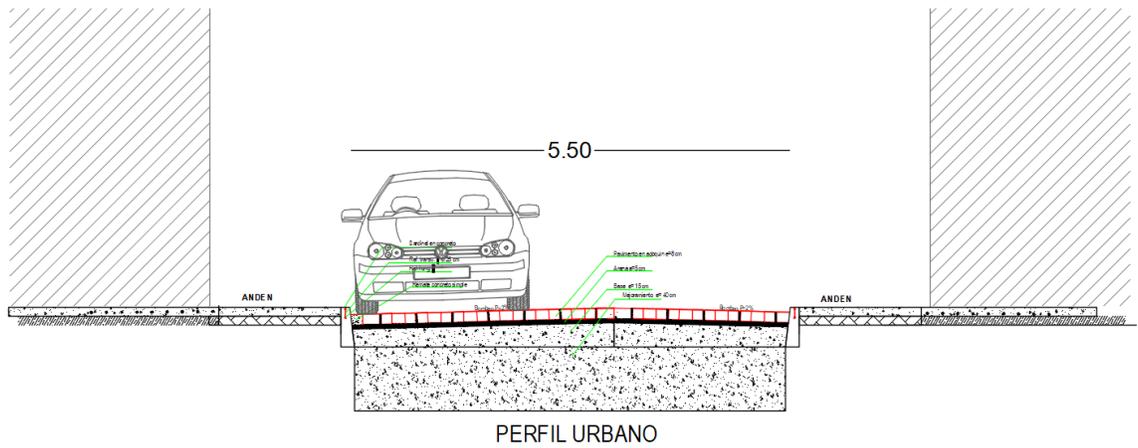
El perfil frontal y en planta de la vía se detalla en las figuras 15 y 16 respectivamente.

Figura 15. Perfil frontal  
 Fuente: Planos diseño estructural adoquinamiento

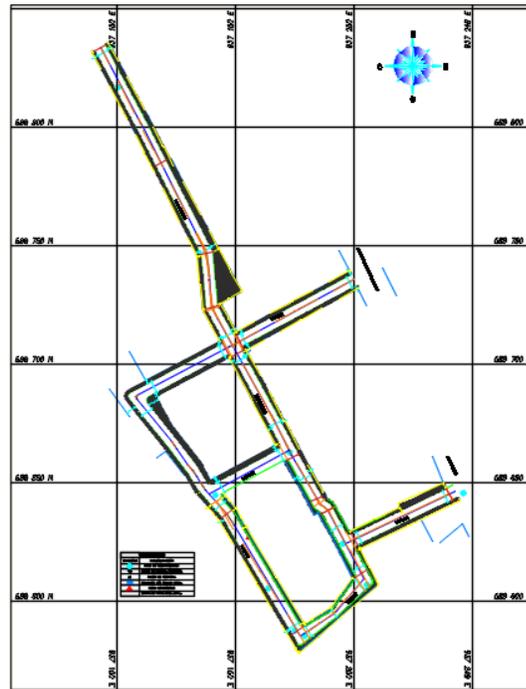
Figura 16. Diseño geométrico Urbanización Villareal  
 Fuente: Planos diseño estructural Adoquinamiento

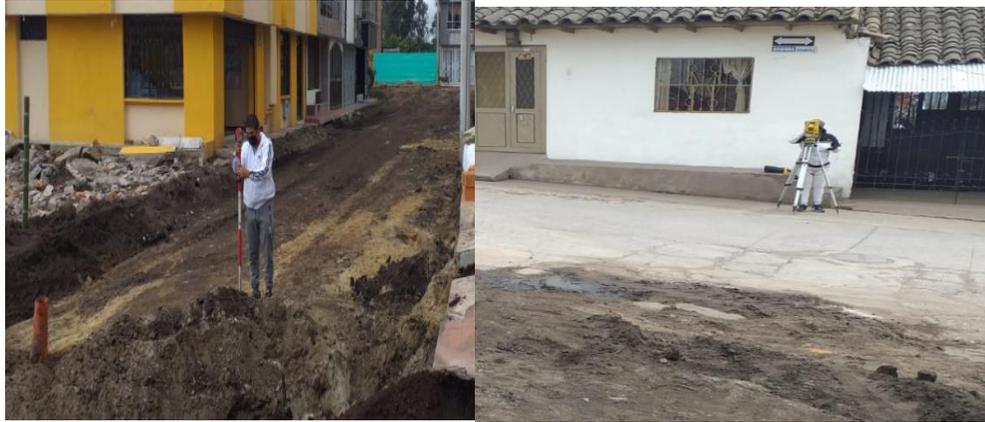
Para cada tramo de 10 m se verificó los niveles y se demarcaron para la posterior excavación del material, como se indica en la figura 17 adjunta a continuación:

Figura 17. Toma de niveles y topografía  
Fuente: Elaboración propia

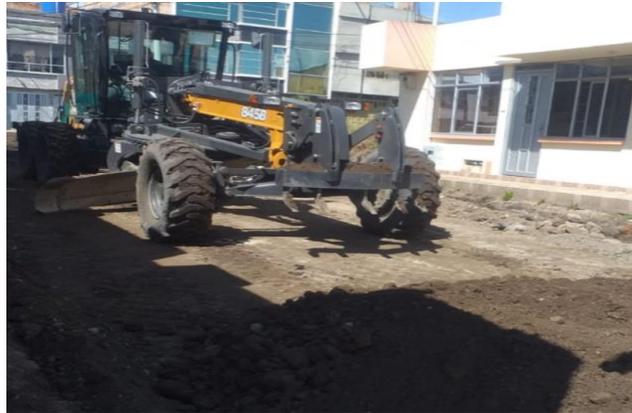
escarificadores, realizó la penetración y rompimiento del suelo. En la figura 18 se presenta el proceso de escarificación:

Figura 18. Escarificación  
Fuente: Elaboración propia

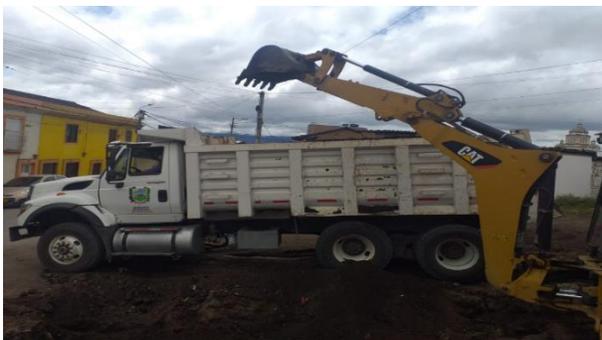
La recolección del material producto de la escarificación se almacenó con la cuchara de la retroexcavadora y se dispuso en una volqueta tipo doble troque como se muestra en la figura 19, para finalmente transportar el material al depósito definido y autorizado con anterioridad. Igualmente se realizó excavaciones a mano con obreros en puntos más críticos como son las zonas con postes de energía o acometidas de agua, proceso indicado en la figura 20.

Figura 19. Acarreo de material de escarificación  
Fuente: Elaboración propia

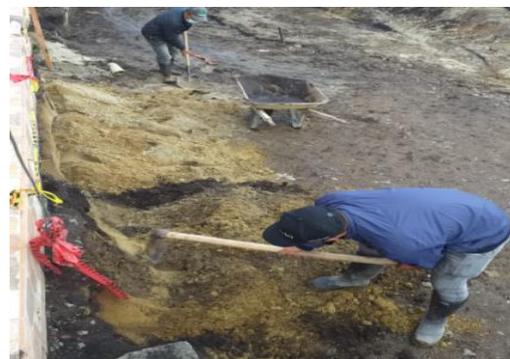
Figura 20. Excavación a mano  
Fuente: Elaboración propia

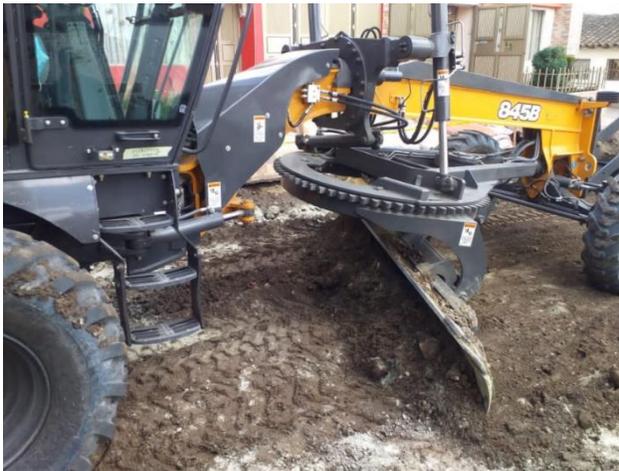
0 m<sup>3</sup> y 0 m<sup>3</sup> de corte y para el último tramo en la abscisa 0+050 se debe realizar un relleno de 1.23 m<sup>3</sup> y un volumen de corte de 9.43 m<sup>3</sup>, en total para este tramo se requiere realizar el corte 21.76 m<sup>3</sup> y un relleno de 4.77 m<sup>3</sup>. Se debe tener en cuenta que al nivel de la rasante de diseño se debe bajar entre 68 a 70 cm para la instalación de las capas de afirmado, base granular, arena de nivelación y el adoquín. Este proceso se llevó a cabo con la hoja de corte de la motoniveladora para retirar una gran cantidad de material en longitudes más largas y con ayuda de la retroexcavadora para la recolección del material en la volqueta, procesos que se indican en las figuras 22 y 23, mostradas a continuación:

Figura 22. Excavación  
Fuente: Elaboración Propia

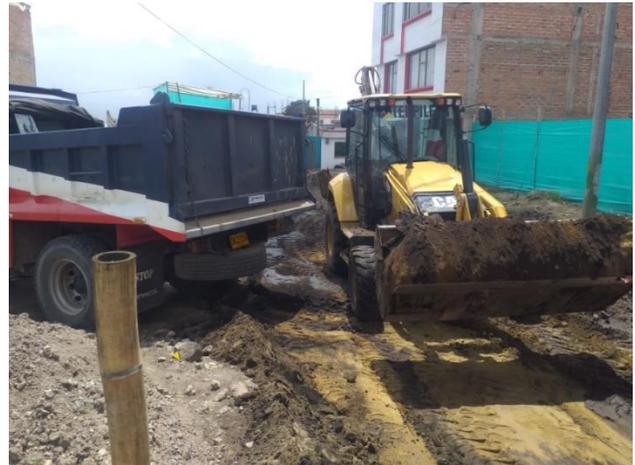
Figura 23. Recolección de material  
Fuente: elaboración Propia

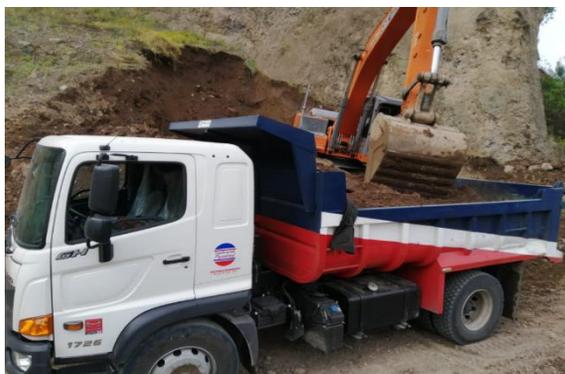
El diseño del adoquinamiento establece una capa de material afirmado de 40 cm. Una vez realizadas las excavaciones a 70 cm de la rasante de diseño, se procede a controlar y dirigir el suministro, transporte y conformación de esta capa de apoyo estructural para el adoquín. Para esta tarea se dispone de una volqueta dobletroque y una sencilla que acarrear

Figura 24. Mina de material de afirmado  
Fuente: Elaboración propia

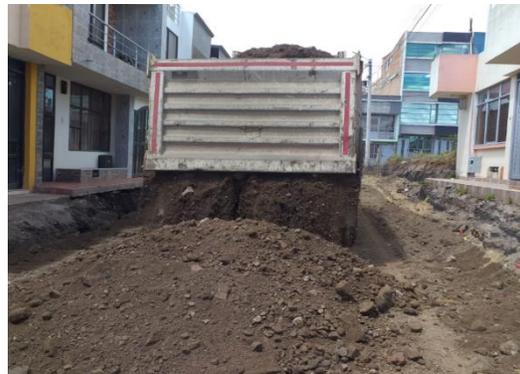
el material desde la mina a 4 km de distancia y se riega en la obra en ejecución; estos procesos se muestran en las figuras 24 y 25 respectivamente:

Figura 25. Riego de material  
Fuente: Elaboración propia

Para cada volqueta de material afirmado suministrado desde la mina se realizó una revisión visual adecuada verificando que se cumplió con las especificaciones adecuadas de calidad y tamaños de rocas según los requerimientos del proyecto. Una vez aceptado el material se observó que la subrasante donde se dispondrá y conformará el material se encontraba en buenas condiciones y con los niveles adecuados. El material se dispuso de la forma más homogénea posible, de manera que se hizo un hilo de material a lo largo del tramo, una vez regado todo el afirmado se verificó la humedad del mismo con el fin de determinar si es necesario la aplicación de agua o por el contrario se debía extenderlo para secarlo.

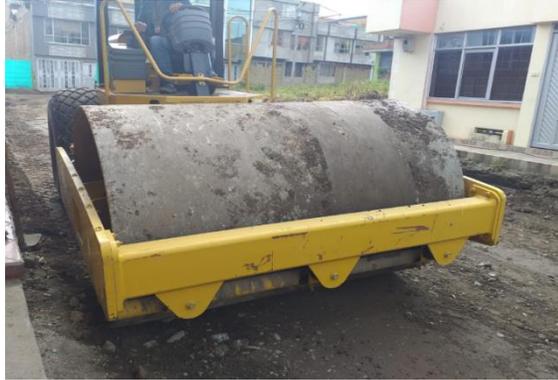
Una vez conformada la capa de material afirmado mediante la motoniveladora, se procedió a compactar el material de forma homogénea, utilizando el vibro compactador desde las franjas exteriores y acercándose al centro de forma longitudinal. Este proceso se efectuó hasta obtener una capa firme y sellada, que impidió la mayor filtración de agua posible, tal como se adjunta en la figura 26.

Figura 26. Compactación de vía  
Fuente: Elaboración propia

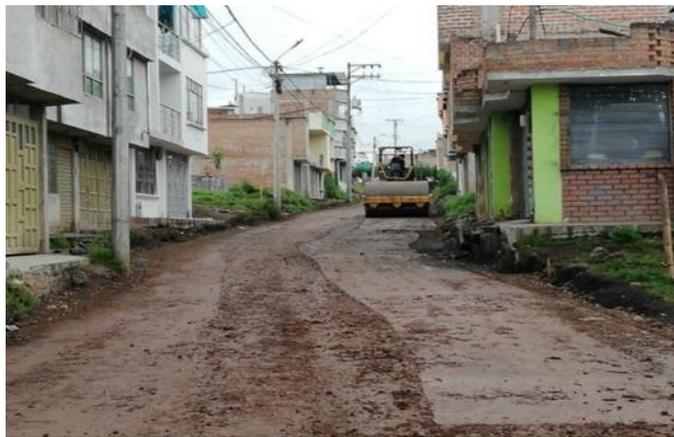
Una vez conformada la capa de 40 cm de acuerdo a las cotas de diseño, se procedió a la compactación de la misma mediante el vibro-compactador de cilindro o rodillo, de manera longitudinal, pasando por una franja lateral de la vía y luego la siguiente franja, hasta obtener una superficie adecuada para el adoquín. Posteriormente se realizó una inspección visual de la vía para determinar que no existan fallos por humedad, baches, agrietamientos o contaminación del material y así mismo el resultado sea una superficie uniforme y con las dimensiones adecuadas, se verifico igualmente que el agregado grueso existente en el material estaba confinado firmemente en el suelo compactado, como se indica en la siguiente figura:

Figura 27. Conformación de capa base  
Fuente: Elaboración propia

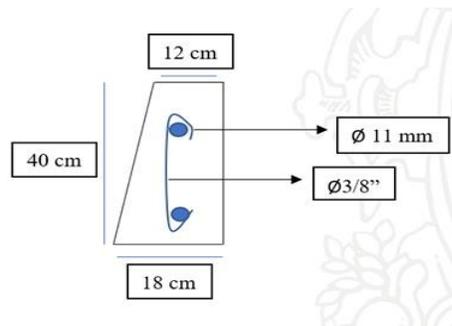
superior de 12 cm, la base de 18 cm y una altura de 40 cm, el refuerzo seleccionado fue de 2 varillas de 11 mm con flejes de 3/8 de pulgada cada 25 cm, como se indica en la figura 28.

Figura 28. Diseño de bordillo  
Fuente: Elaboración propia

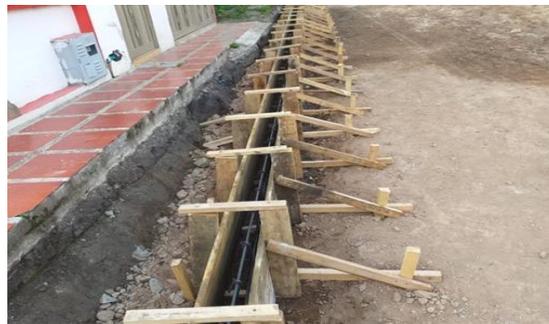
Se inició con la instalación de las formaletas a cada lado de la vía, proceso que se inició con la previa fabricación de los tableros y la posterior colocación sobre la capa base de la vía, proceso que se muestra en la figura 29.

Figura 29. Formaletas para bordillo  
Fuente: Elaboración propia

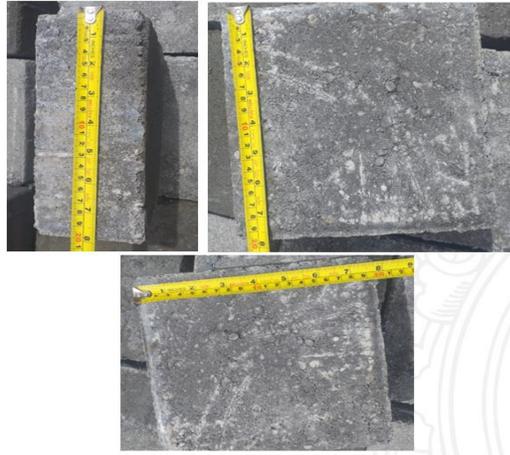
El adoquín suministrado fue de dimensiones de 20x20x8 cm y su conformación es de concreto de resistencia de 55 Mpa para bajo nivel vehicular, tal como se indica en la figura 30, adjunta a continuación:

Figura 30. Adoquines en concreto  
Fuente: Elaboración propia

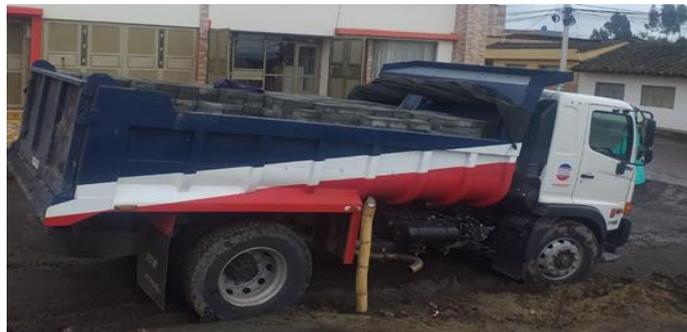
El transporte del adoquín se realizó mediante una volqueta sencilla, se estableció un contrato por suministro de material; debido a que en el municipio donde se desarrolló el proyecto no existen fábricas ni manufacturas de materiales constructivos, se debió cubrir el transporte desde la ciudad aledaña de Ipiales, con una longitud de 4Km y el transporte de dos mil adoquines por volqueta, como se indica en la figura 31:

Figura 31. Transporte de adoquines  
Fuente: Elaboración propia

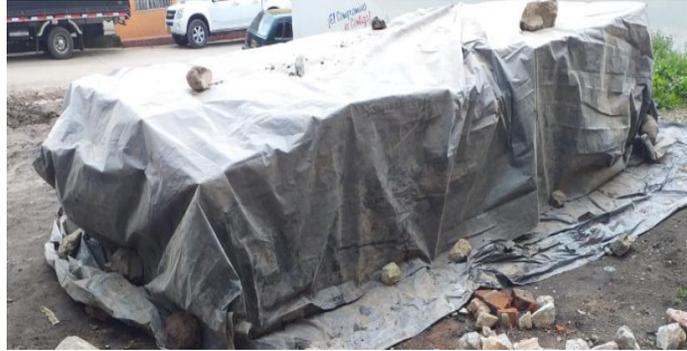
La descarga se realizó entre cinco operadores con guantes de carnaza para evitar laceraciones en las manos, la disposición se efectuó sobre un suelo seco, se protegió el material con una manta plástica para evitar su deterioro al estar almacenado y finalmente

se cubrió en su totalidad para evitar al máximo el daño por las condiciones atmosféricas, el proceso se evidencia en la figura 32:

Figura 32. Arrume y Protección del material  
Fuente Elaboración propia

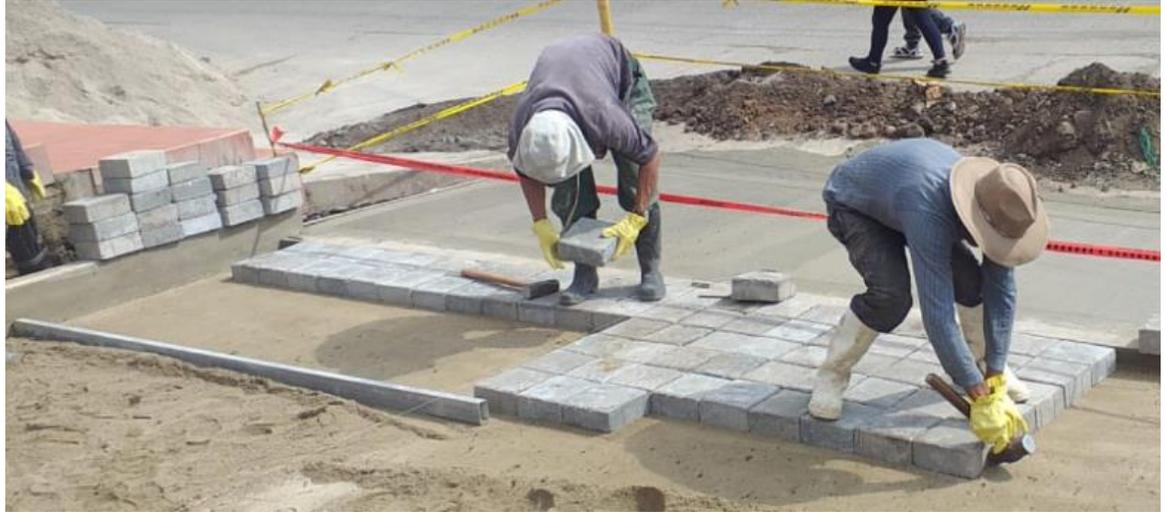
Para la colocación de los adoquines en concreto con grosor de 8 cm, se tendió una capa de arena fina de 5 cm de alto que sirvió como sustento al pavimento articulado; seguido de esto, el personal de mano de obra no calificada dispuso manualmente los bloques de tal forma que estos quedaron unidos por juntas no mayores a 2 mm de ancho, se dispuso en forma de traba, es decir, que la junta que une dos adoquines corresponda con la mitad del adoquín inferior y superior. De esta manera y siguiendo el patrón dicho anteriormente se pavimentó sobre la capa de arena y dentro del confinamiento que brindan los bordillos a cada lado de la vía, proceso que se indica en la figura 33:

Figura 33. Colocación de adoquín  
Fuente Elaboración propia

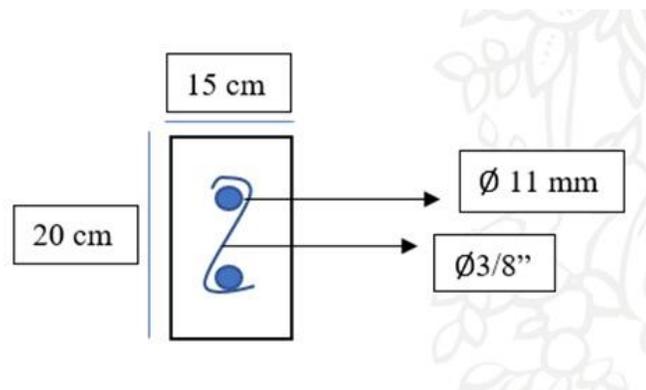
Una vez terminada la disposición del adoquín en un sector de 25 metros lineales de vía, se procedió a regar arena fina sobre los adoquines instalados, se compactó con mazos de mano suavemente y con golpes firmes a cada adoquín. A una distancia de 25 m de tramo de vía, se fundieron vigas de confinamiento con medidas rectangulares de 20x15 cm. El refuerzo seleccionado fue de 2 varillas de 11 mm con flejes de 3/8 de pulgada cada 25 cm, como se indica en la figura 34:

Figura 34. Diseño de vigueta de confinamiento  
Fuente Elaboración propia
