Montajes y soluciones industriales en el sector Textil.

Informe de práctica para optar al título de Ingeniero Electricista

Universidad de Antioquia
Facultad de Ingeniería
Ingeniería Eléctrica
Medellín, Antioquia, Colombia.

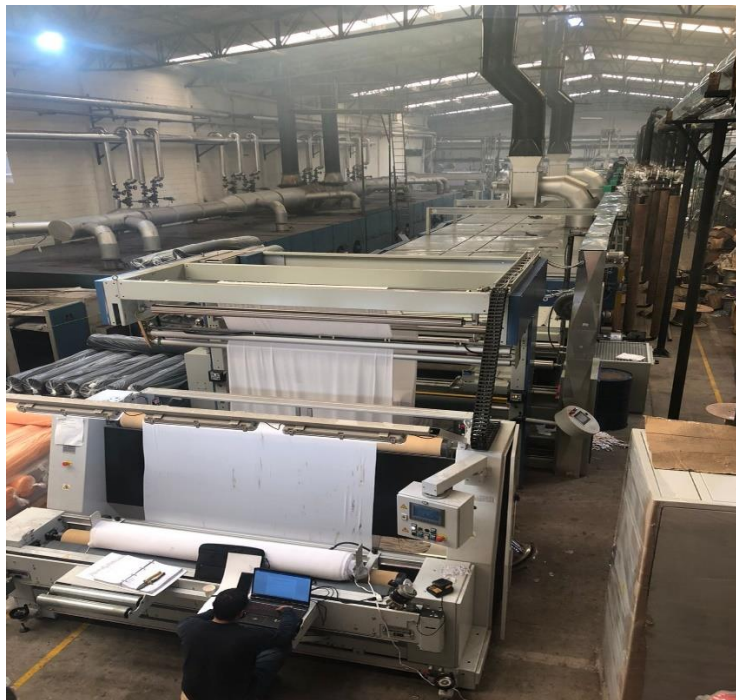
Figura 1: Rama Textil utilizada para la terminación de la tela.[5]

En la industria textil y tintorería se utilizan las denominadas máquinas RAMA (Stenters en inglés) o Termofijadoras de tela, el fijado, secado y acabado de los tejidos, para ensancharlos y corregir las distorsiones de la trama. Las máquinas Rama se asocian al efecto térmico, una acción mecánica de estirado transversal del tejido o de termo fijado del mismo, siendo pues necesario un aporte calorífico al equipo como puede verse en la Figura 1.[5]

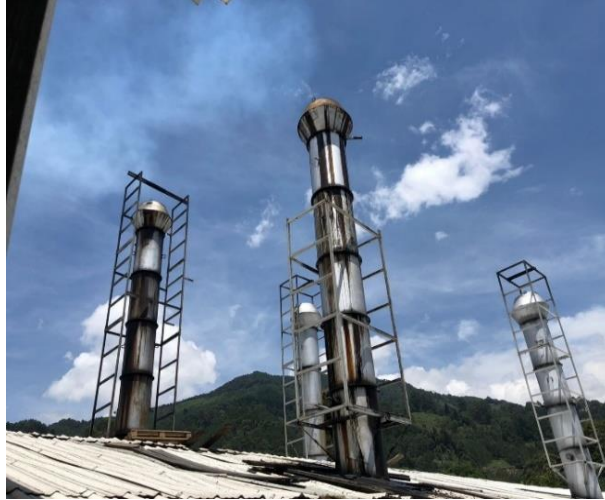
Figura 3:Chimeneas realizando el arrojo de los residuos producto del proceso de termo fijación.

Dado el panorama actual de contaminación y teniendo en cuenta la topografía en la que nos encontramos, las partículas contaminantes pueden durar más tiempo acumuladas en el aire llegando a ser nocivas para las personas, razón por la cual se han intensificado los controles a las fuentes fijas como lo es la industria, donde podemos ver en la Figura 3 la termo fijación llega a generar gran cantidad de contaminación al ambiente como lo es el material particulado (CO₂, NO_X y NOC).

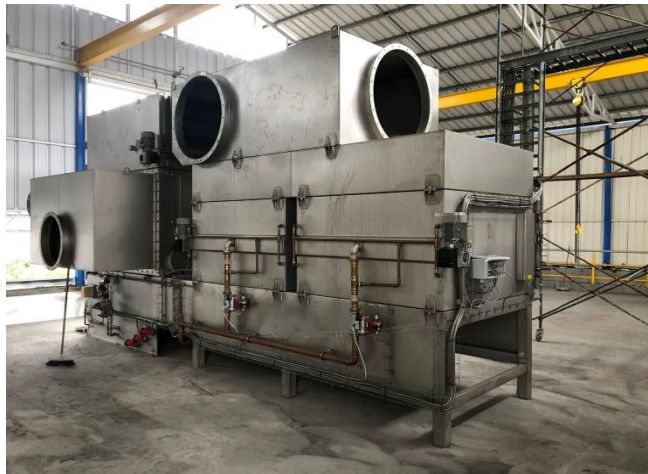
Figura 4: Equipo KMA de filtración de aire ensamblada mecánicamente.

Es de gran importancia hacer énfasis en que el montaje mecánico estaba en gran medida avanzado al momento que el estudiante comenzó a realizar sus prácticas con la empresa, razón por la cual, este realizo apoyo en el área eléctrica para finalizar el montaje, en la Figura 4 se puede ver la maquina ya ensamblada lista para comenzar con el cableado interno de esta.

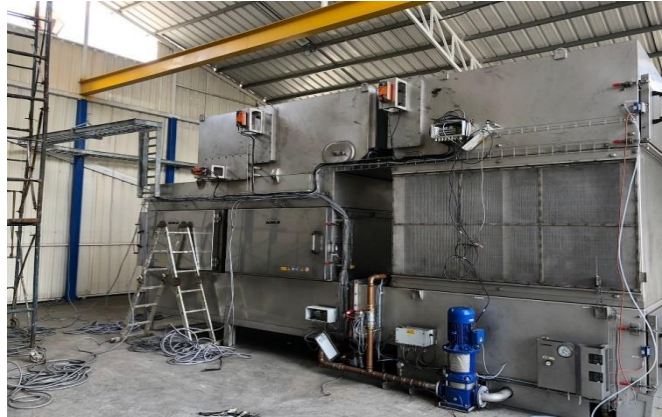
Figura 5: Equipo KMA de filtración de aire en proceso de conexión interna de componentes.

Siguiendo las especificaciones y planos eléctricos proporcionados por el fabricante se procedió por parte del personal técnico con la conexión interna de los periféricos, motores, electroválvulas, sensores y demás elementos como puede verse claramente en la Figura 5.

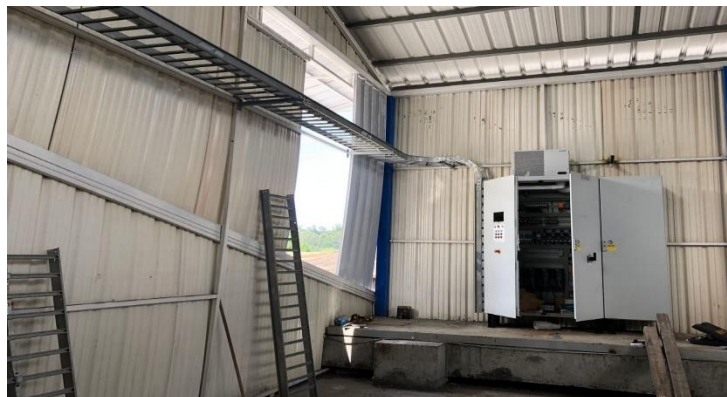
Figura 6: Instalación de bandeja porta cables.

Al tener ya listas las conexiones internas de la máquina, se procedió a realizar el montaje de la canastilla y de la bandeja porta cables para la conexión de la maquina con el tablero eléctrico, como puede verse en la Figura 6 y en la Figura 7, basados en la cantidad de conductores que se tendrían que instalar, de las condiciones del lugar de instalación y de las características de cada uno de los conductores se seleccionó el tipo de bandeja, los soportes y método de ensamble.

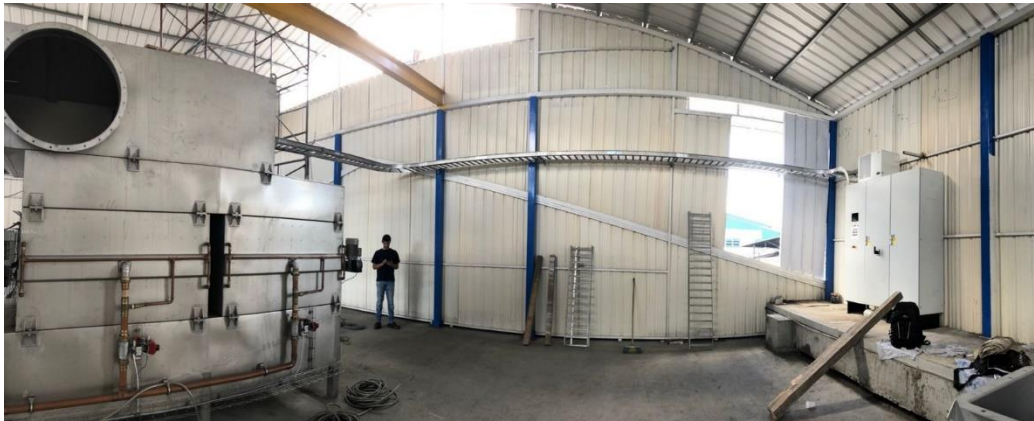
Figura 7: Conexión entre el tablero eléctrico y el filtro de aire KMA.

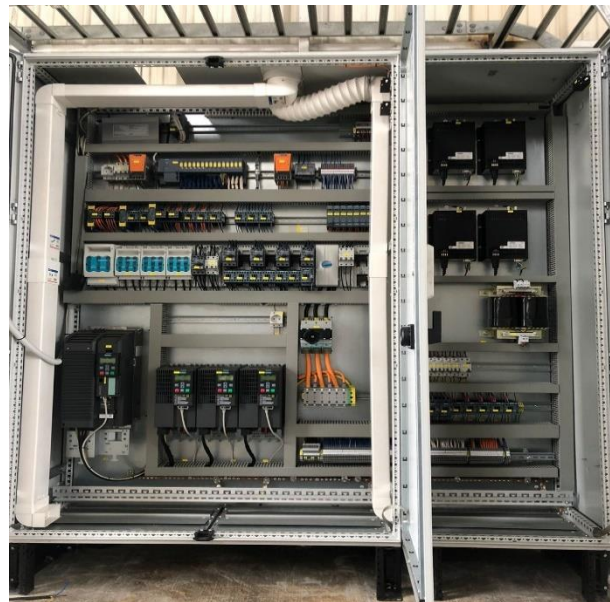
Figura 8: Tablero eléctrico del filtro de aire KMA.

Se realizó el montaje e instalación del tablero eléctrico, siguiendo las recomendaciones del fabricante respecto a la distancia máxima que debería tener entre este y el filtro de aire KMA, como puede verse en la Figura 8, se realizó el peinado interno del cableado, instalación del sistema de aire acondicionado.

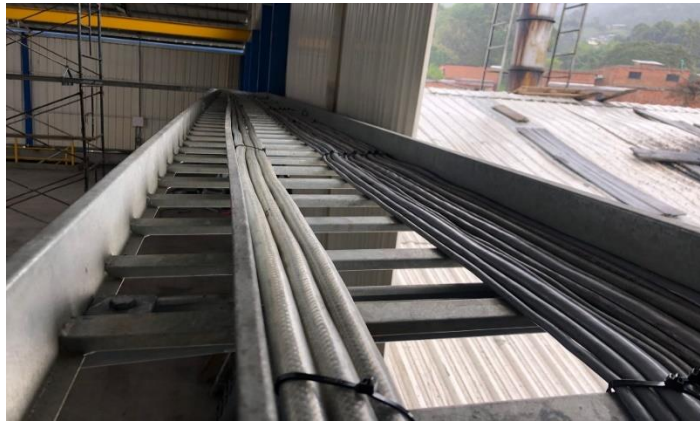
Figura 9: Tendido de cableado de potencia y de control por medio de la bandeja porta cables.

Ya con la maquina cableada y con el tablero listo y asegurado en su lugar fue realizado el tendido de cable para la conexión entre ambos, puede verse claramente en la Figura 9, que se tiene separada lo comprendido en la parte de control de la parte de potencia para así poder evitar interferencias en el funcionamiento de la máquina.

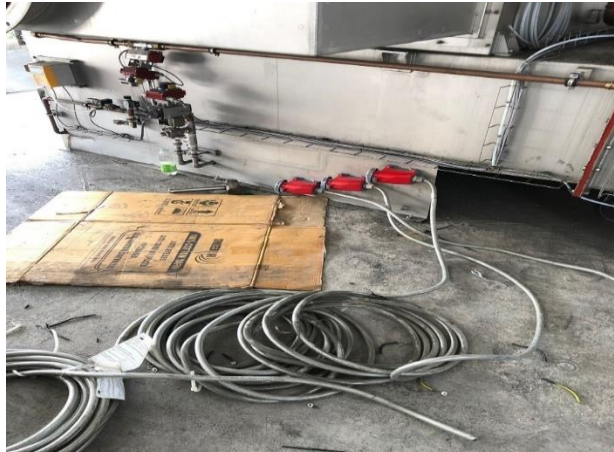
Figura 10: Instalación de clavijas para la conexión de la máquina con el tablero eléctrico.

Para la conexión se analizó y se decidió por parte del personal técnico la aplicación por medio de clavijas como puede verse en la Figura 10, para prevenir mas adelante el tener que realizar empates de cableado si se llega a necesitar mover la maquina de su lugar sin mover el tablero electrico , claro esta que siguiendo la normativa que aplica para el caso , como lo es usando la convencion de colores asignada por el nivel de tension que se esta manejando y con el nivel de proteccion a trabajo en zonas humedas y corrosivas.

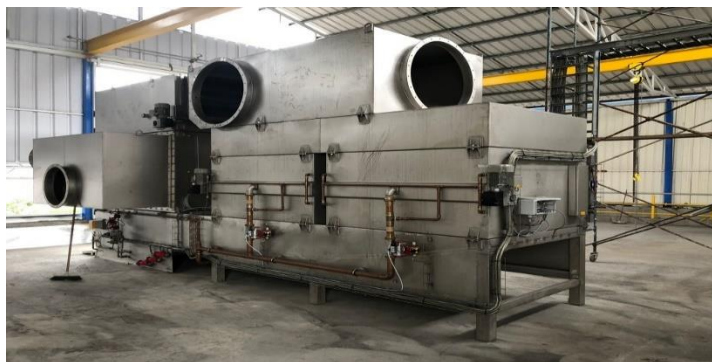
Figura 11: Equipo KMA listo y presentado en su apartado mecánico y eléctrico.

En la Figura 11 , puede verse ya la máquina con el cableado peinado y presentado ya a la espera de la realización de los ductos de ventilación, con los cuales se realiza el bypass a las chimeneas que salen de la rama textil , este proceso sería realizado por cuenta de un contratista , hasta el momento de culminar la practica del estudiante , este proceso de fabricacion de ducos no se habia concretado , por lo cual no se realizo la puesta en marcha de la máquina KMA.

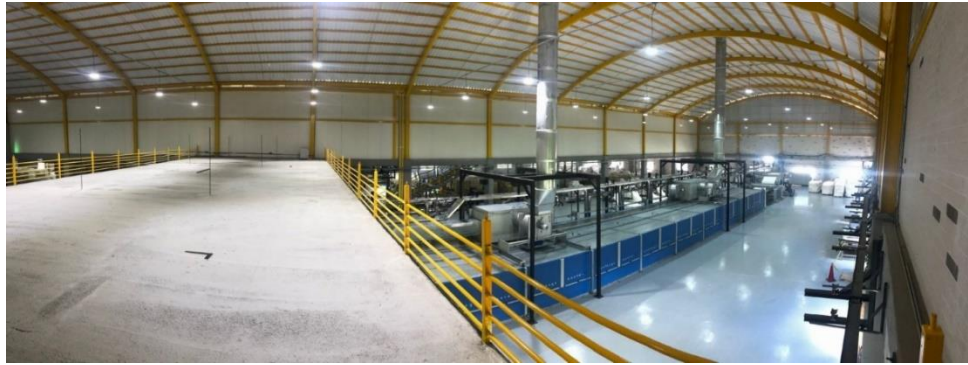
Figura 12: Planta física de la empresa donde se realiza el montaje.

Este montaje se realizó en una empresa cliente de FUKUTEX SAS, la cual realizó el diseño de su planta física desde un comienzo con la asesoría de la empresa, por lo cual desde un comienzo el lugar donde estaría instalado el equipo se realizó con todas las indicaciones dadas por el fabricante, en la Figura 12 se observa la planta física de la empresa donde se instalará el equipo.

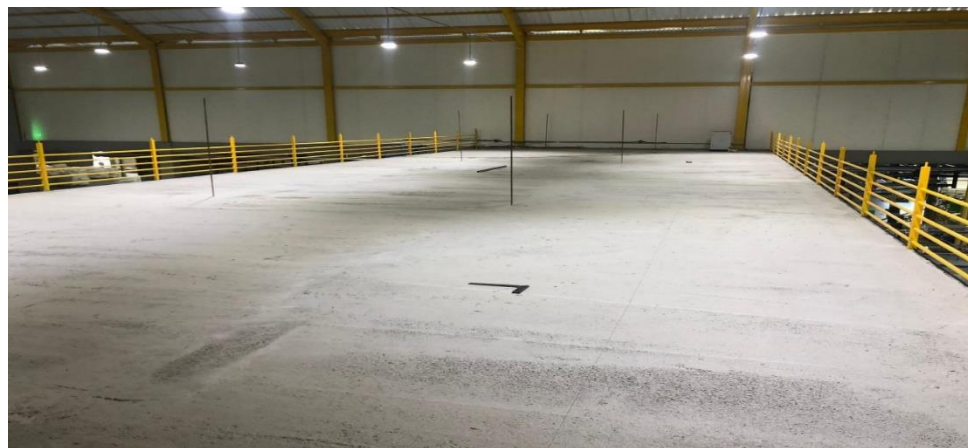
Figura 13: Loza donde se realizará el montaje del equipo KMA.

La ubicación de la loza fue pensada como puede verse en la Figura 13, para tener un fácil acceso desde las chimeneas de salida de la rama textil de termofijado, además de aprovechar al máximo el espacio disponible en la planta física, sin afectar las actividades que ya se venían desarrollando en la planta donde se encuentra la rama Textil de Termofijado.

En la Figura 13 se puede ver el trazado de los cimientos y de los bases basados completamente en los planos proporcionados por el fabricante y por los planos realizados por FUKUTEX SAS al momento del diseño de la infraestructura de la empresa.

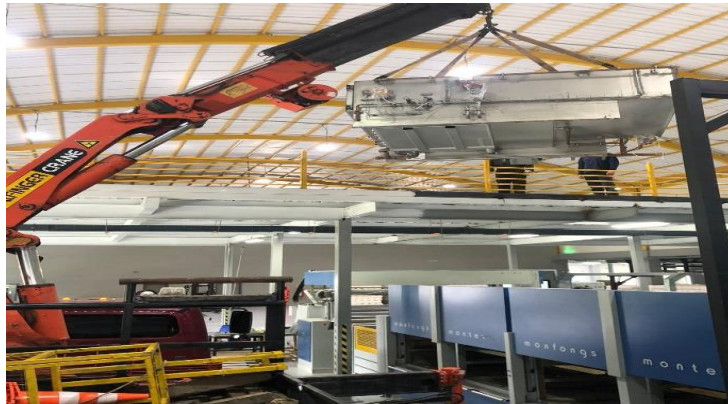
Figura 14: Izado de los componentes del equipo con ayuda de una grúa.

Por medio del trabajo colaborativo con un contratista externo, cómo puede verse en la Figura 14 y la Figura 15, se realizó el izado y montaje mecánico de la máquina, considerando el peso y dimensiones de la máquina, fue una tarea que necesito de buen tiempo y bastante logística por parte del personal, donde el practicante estuvo como apoyo de estas tareas siempre bajo supervisión del personal técnico.

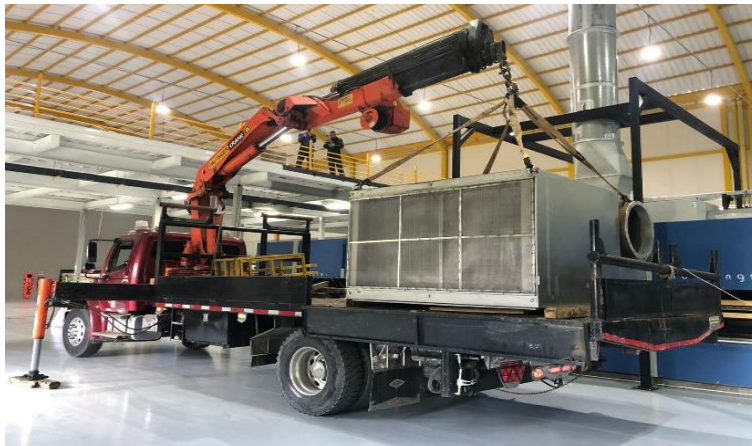
Figura 15: Logística e izado de la máquina de un nivel a otro por medio de grúa.

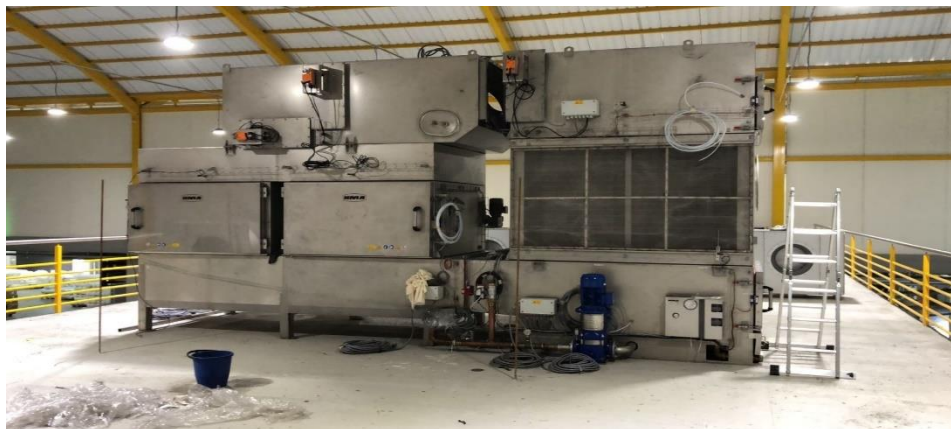
Figura 16: Maquina KMA Ensamblada mecánicamente y lista en sitio de operación.

Se procedió entonces como puede verse en la Figura 16 al tener todas las piezas en la loza, al ensamble mecánico, siguiendo todas las recomendaciones del fabricante, en donde puede verse que la maquina se dejó presentada para luego proceder con la conexión eléctrica en el sitio de operación.

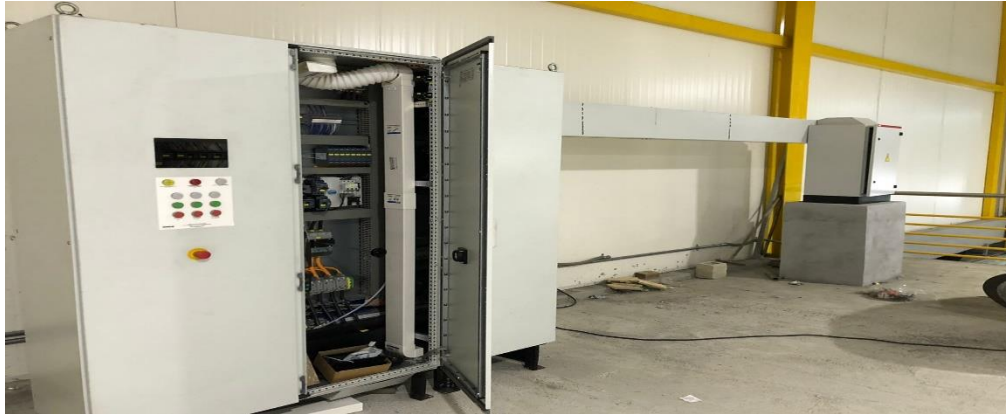
Figura 17: Tablero eléctrico equipo KMA cableado y conectado a blindo barras.

Este fue instalado y cableado en un pequeño porcentaje, como puede verse en la Figura 17, donde pueden apreciarse los tableros eléctricos, conectados también a el sistema de blindo barras adoptado en la empresa.

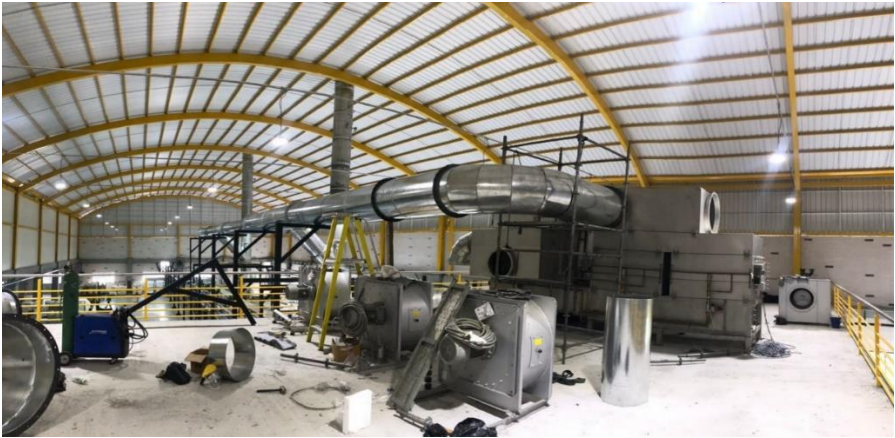
Figura 18: Equipo KMA con ductos y avance parcial en cableado.

Se realizo por parte de un contratista externo a FUKUTEX SAS, el desarrollo de los ductos de las chimeneas, como puede apreciarse en la Figura 18, pero este montaje, por lo cual no fue terminado su cableado, razón por la cual no se colocó en funcionamiento ya que la empresa tuvo que cerrar sus puertas por motivos de fuerza mayor que comprometieron su continuidad hasta el momento que el estudiante finalizo sus labores como practicante.

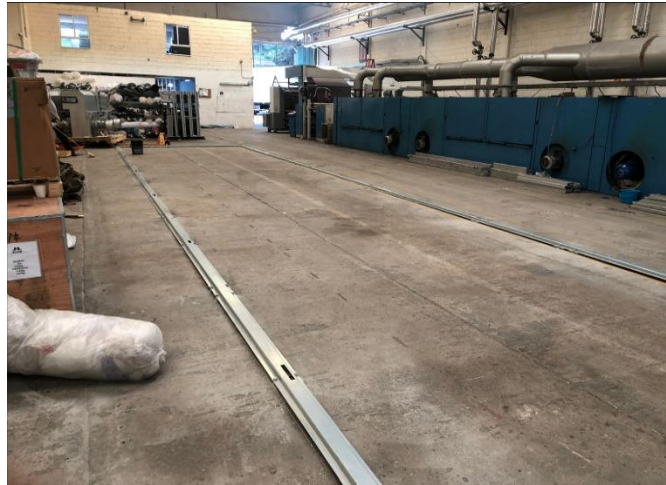
Figura 19: Instalación del riel base para la instalación de la Rama Textil.

El montaje comenzó como bien se ve en la Figura 19, con extraer la información de los planos de los cimientos aportados por el fabricante y comenzar a transferirlos a las instalaciones de la empresa, realizando así la instalación del riel base donde será instalada la rama textil y sobre la cual se guiará todo el montaje.

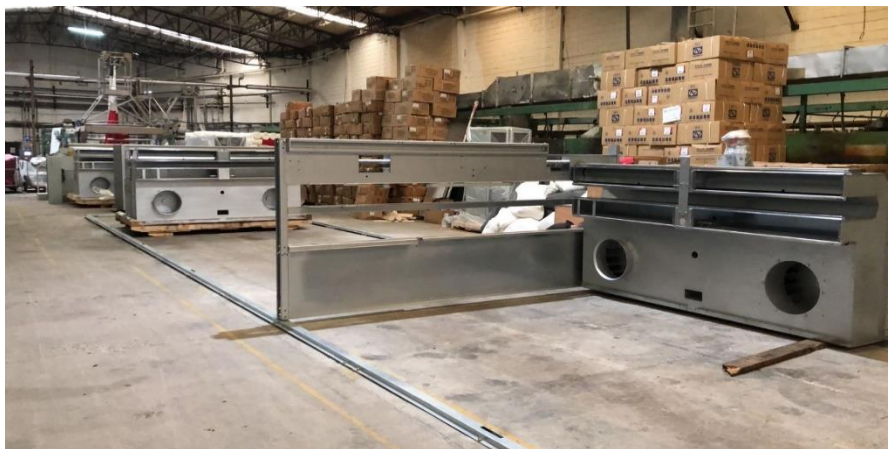
Figura 20: Ensamble zona de hornos de la rama textil.

Al tener listas las bases, ya niveladas y cumpliendo a cabalidad con los parámetros del fabricante, en cuestión de márgenes de error entre los planos proporcionados y lo medido al terminar el montaje inicial, además del nivel de la base instalada se procedió como puede verse claramente en la Figura 20 con el ensamble mecánico que comprende la máquina.

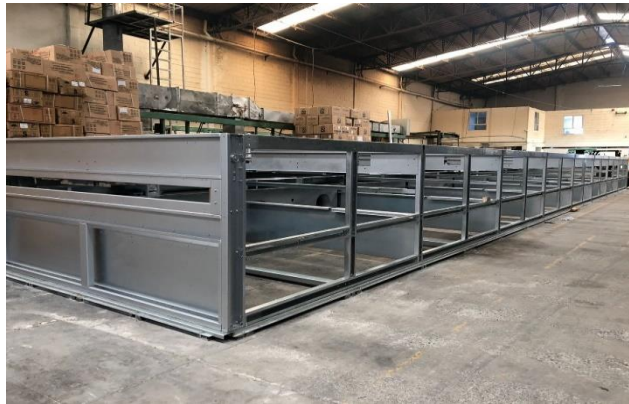
Figura 21: Línea de hornos en proceso de ensamble.

Continuando con el montaje mecánico, se realizó el ensamble de los componentes uno a uno con colaboración del practicante y del equipo de trabajo enviado por FUKUTEX SAS para realizar estas labores, puede verse en la Figura 20 la zona de Hornos que hacen parte de la Rama Textil en este caso son 8 campos, los cuales fue requerimiento de la empresa al momento de su compra, basados en sus necesidades y en las dimensiones que podrían instalarse en su planta física.

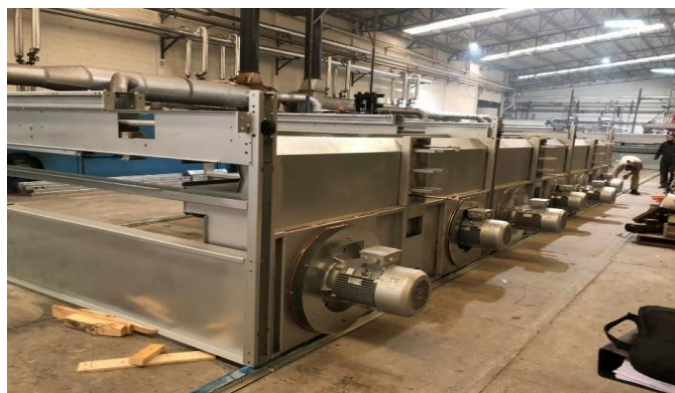
Figura 22: Motores de la Zona de Hornos.

Al tener la maquina 8 campos, cuenta entonces con un total de 16 motores solo en el apartado de la distribución del calor por medio de las toberas, como puede verse en la Figura 22, se realizó su ensamble.

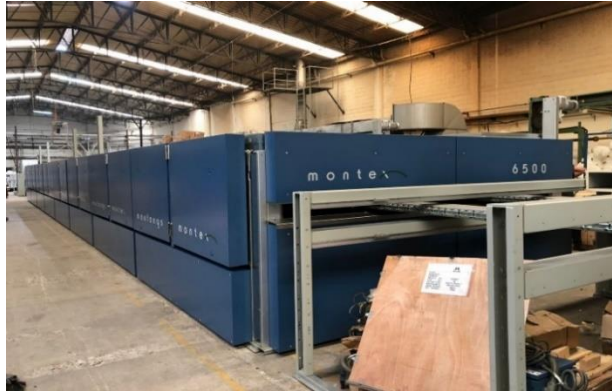
Figura 23: Zona de hornos con instalación de paneles externos.

Se instalaron y se realizó el ensamble, además de ser aislado térmicamente el interior del exterior, por medio de la aplicación de láminas de fibra de vidrio y se colocaron los paneles externos como se aprecia en la Figura 23, donde ya comienza a tomar forma el montaje.

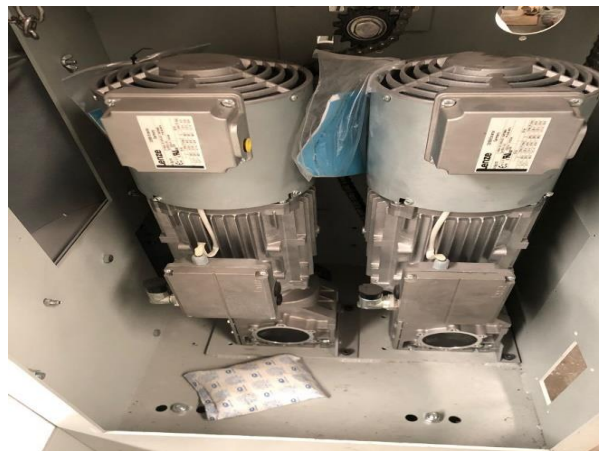
Figura 24: Motores Zona de abridores.

Posteriormente se instalaron los demás motores que componen el resto de partes de la máquina, como puede verse en la Figura 24, los cuales son de un tamaño considerable, todo esto se realizó supervisando que no se realizaran daños mecánicos o eléctricos a los componentes.

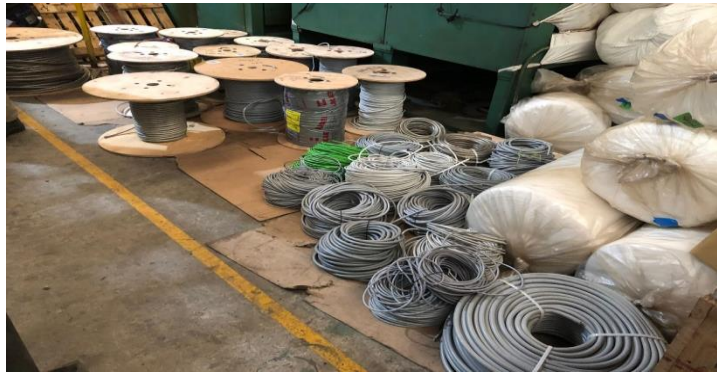
Figura 25: Cableado proporcionado por el fabricante para el ensamble de la máquina.

El Fabricante realiza el envío de todo el cableado necesario para la conexión interna de la Rama Textil, pero de igual forma se realiza la corroboración de que estos si cumplan y estén bien dimensionados para los niveles de corriente que van a manejar, como puede observarse en la Figura 25, se tiene una gran variedad de cableado, los cuales van desde cables de alta potencia, blindados a cables para el control, también para la comunicación Profibus y conexión ethernet.

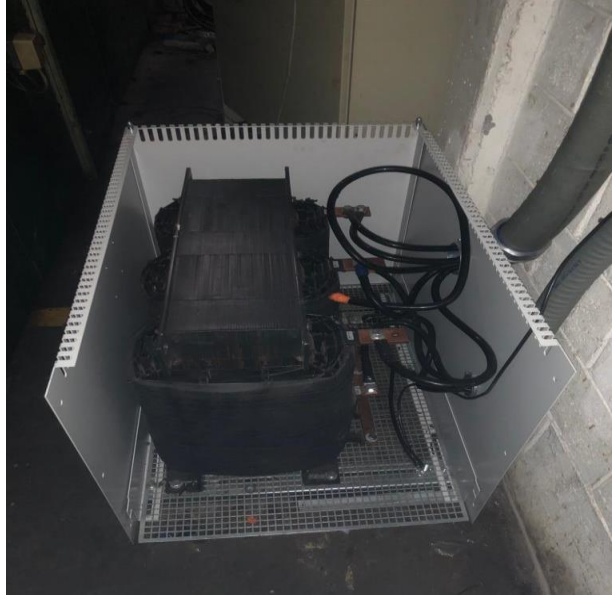
Figura 28: Autotransformador instalado en sitio de operación.

Se realizó la conexión de la maquina con el tablero de alimentación de la empresa, donde se instaló el autotransformador suministrado junto con la maquina por parte del fabricante, el cual puede observarse en la Figura 28 a continuación.

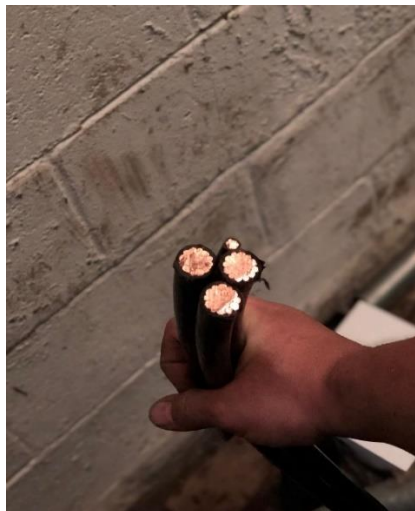
Figura 29: Cable THHN 4/0 utilizado para la acometida de la maquina visto en corte.

La conexión entre el tablero eléctrico de la empresa y el autotransformador, se realizó por medio de dos líneas por fase de cable 4/0 basados en los niveles de corriente que se manejarían, como puede observarse en la Figura 29, en el secundario se realizó con el mismo conductor, pero en este caso con un solo haz por fase y con una protección de 400 A, siguiendo las recomendaciones del personal técnico de la empresa y basándonos en lo especificado en el RETIE[2] y en la NTC 2050 [1].

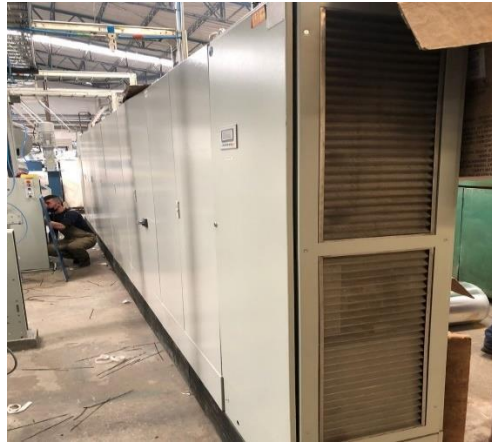
Figura 31: Tablero eléctrico puesto en funcionamiento.

Se realiza un barrido en búsqueda de objetos como tornillos, terminales y demás objetos que puedan llegar a generar algún peligro o que no sean propios del gabinete para así organizar debidamente todo, peinar los cables en su totalidad, ajustar los componentes de la estructura física del gabinete para así energizar y dejar funcionando la máquina, como puede observarse en la Figura 31.

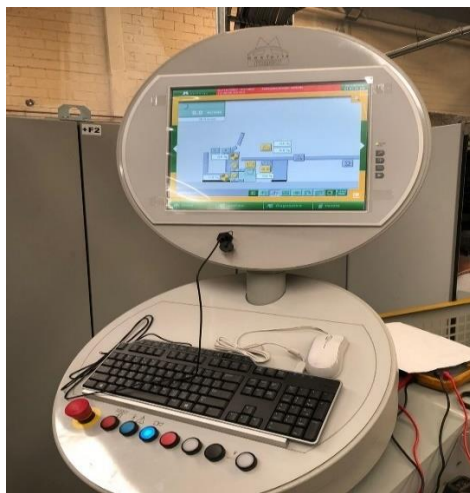
Figura 32: HMI o interfaz de usuario.

Con la maquina en un primer inicio, con un uso de un aproximado de un 40% de su potencia se revisa que se realicen todos los procesos de forma correcta, se corrigen las alarmas generadas, por los paros de emergencia activados durante el ensamble y se comprueba que este correctamente funcionando la comunicación de tipo Profibus entre los periféricos de control, se puede ver en la Figura 32, la interfaz de usuario donde se evidencian las alertas que se generan.

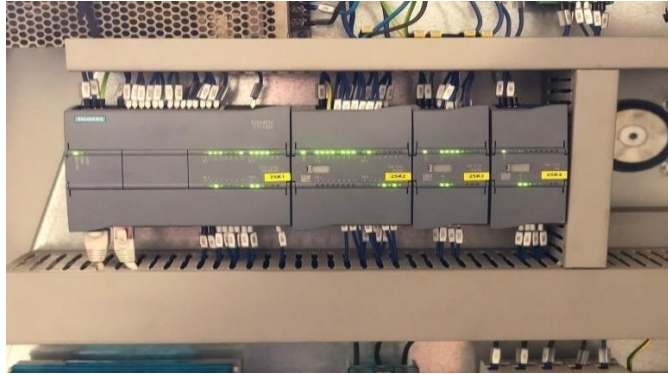
Figura 33: PLC Siemens S71200.

Como ejemplo de la comunicación Profibus que se tiene en la maquina se presenta a continuación las Figuras 33 y 34 donde se pueden apreciar un PLC Siemens S71200 y un periférico el cual responde y envía información desde el PLC respectivamente.

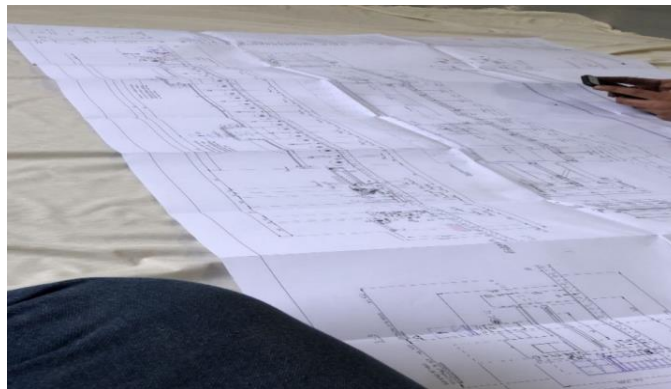
Figura 35: Planos impresos de los cimientos aportados por el fabricante de la máquina.

Se comenzó como puede verse en la Figura 35 con la interpretación de los planos proporcionados por el fabricante, donde se tienen las medidas de los cimientos y bases que se deben construir para comenzar con el montaje de la maquina y que son de gran importancia.

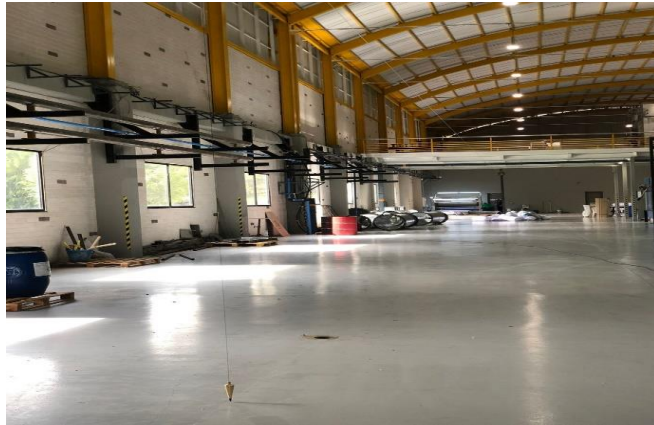
Figura 36: Planta física con el trazado de los planos en la loza.

Ya al tener claro las medidas y la ubicación espacial de los planos de la maquina en la infraestructura de la bodega, se puede ver en la Figura 36 que se comienza entonces con el trazado de las cotas del plano en la loza de la bodega para así pueda el contratista externo a FUKUTEX SAS realizar el vaciado de los cimientos que son necesarios.

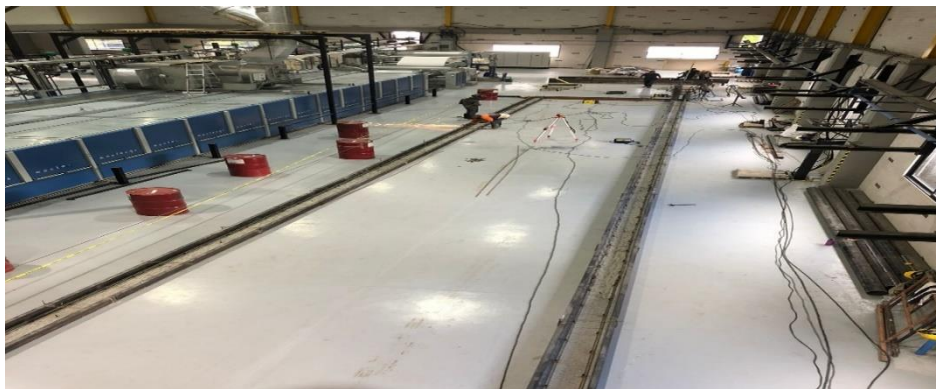
Figura 37: Mortero ya vaciado y listo para montaje de lámina base.

A diferencia del montaje presentado y que tuvo lugar en Guarne (Antioquia), la base que se usaría en este montaje no sería una platina metálica directamente en la loza, sino que primero se instalaría un mortero en el cual iría asegurada la platina, garantizando así que esta quede a nivel, como puede verse en la Figura 37, se tenían ya realizados estos morteros en cemento, pero la obra se tuvo que cancelar por motivos de fuerza mayor ajenos a FUKUTEX SAS.

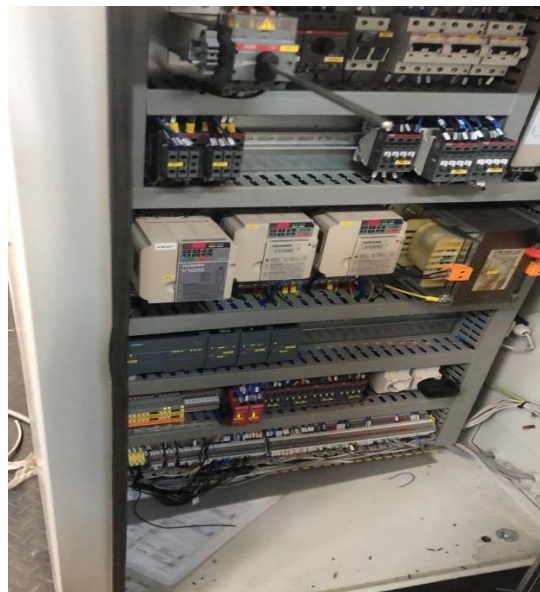
Figura 38: Tablero eléctrico donde se encuentran los variadores de velocidad Yaskawa que fueron intervenidos.

Una de las actividades Extra que se realizó por parte del estudiante con el acompañamiento del personal técnico de FUKUTEX SAS, fue la adaptación de un sistema de regulación de velocidad en la salida de una Rama Textil de termofijación, con la cual el operario pueda regular la velocidad con la que sale la tela, ya que en ocasiones necesita ser distinta a la que se tiene por defecto en la máquina, como puede verse en la Figura 38 los variadores de velocidad a los que se les realizó la adaptación.

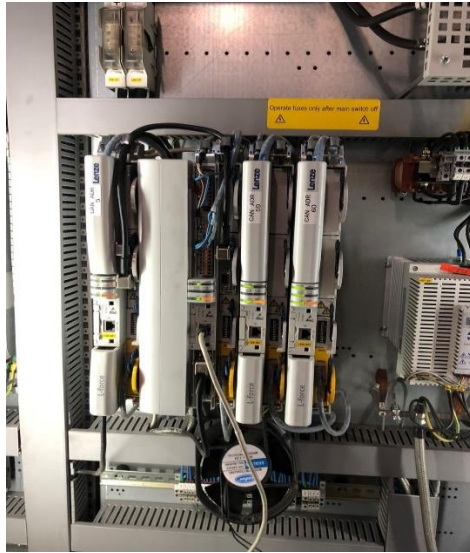
Figura 39: Variadores Lenze reemplazados en rama textil.

Otra actividad de la cual el estudiante hizo parte fue el reemplazo, conexión y programación de un variador de velocidad que fue reemplazado de un gabinete eléctrico en una rama textil de termofijación para su posterior reparación, como puede verse en la Figura 39 que se muestra a continuación.

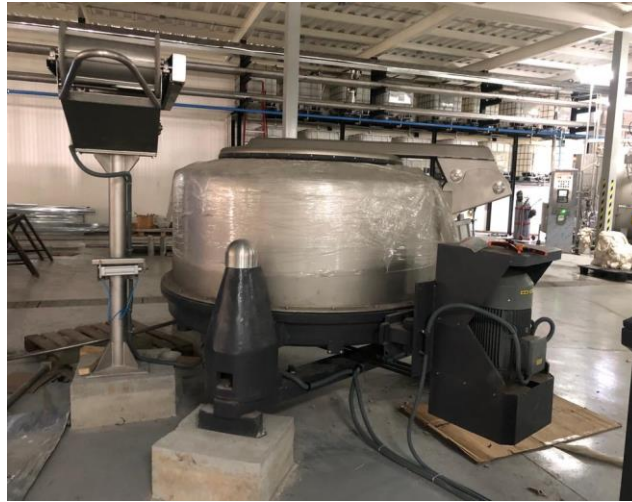
Figura 40: Maquina Centrifuga Instalada.

Se Realizó además el ensamble, conexión y puesta en marcha de una Centrifuga, utilizada para el proceso de la tela, como puede verse a continuación en la Figura 40, donde se puede observar las grandes dimensiones con las que cuenta.

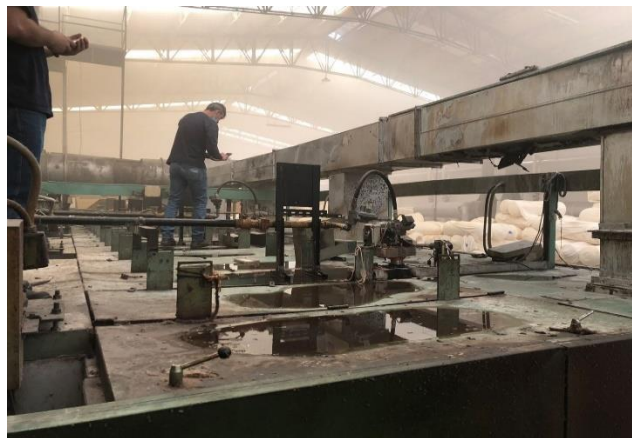
Figura 41: Inspección realizada por personal de FUKUTEX SAS a rama textil incendiada.

FUKUTEX SAS, dentro de su amplio portafolio de productos y servicios, prestó el servicio de peritaje ante un evento de incendio al interior de una Rama Textil, por solicitud de la compañía aseguradora, por medio de lo cual se puede ver en las Figuras 41 y 42 respectivamente, dicho peritaje fue la base de la reclamación de cobertura por parte de la empresa donde ocurrió el siniestro.

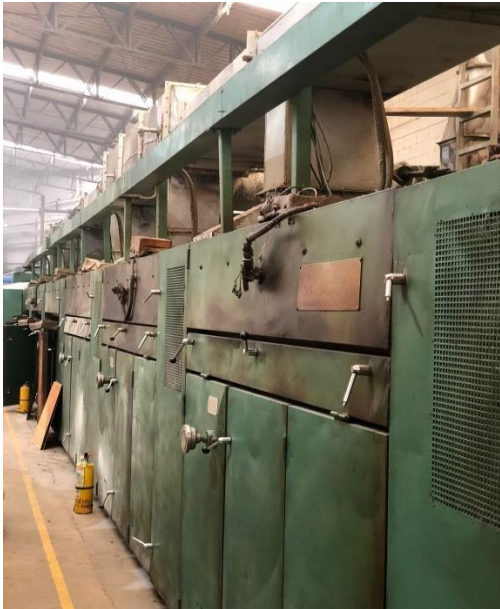
Figura 42: Rama Textil incendiada.
