RESTAURACIÓN PALACIO DE LA CULTURA

"RAFAEL URIBE URIBE"

LA INTERVENCIÓN DEL EDIFICIO

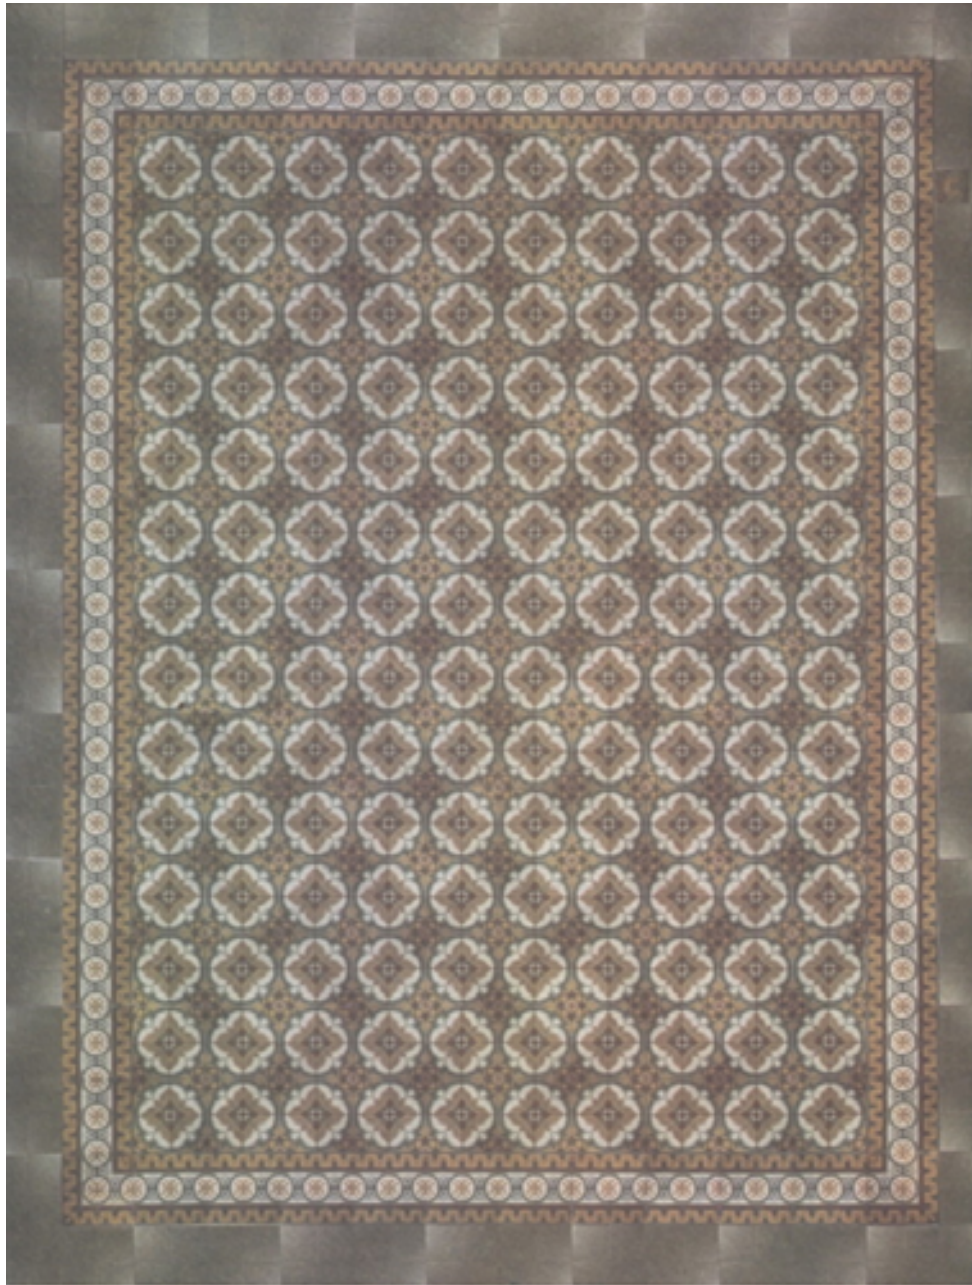
Foto de una de las tipologías de pisos en baldosa que se aprecian en los espacios interiores - 1990. Oscar Botero.
