**Impacto de los movimientos en masa: Evaluación comparativa entre modelos de estabilidad
y observación en campo.**

Informe final Practica Semestre de industria para optar al título de Ingeniero Civil

Universidad de Antioquia

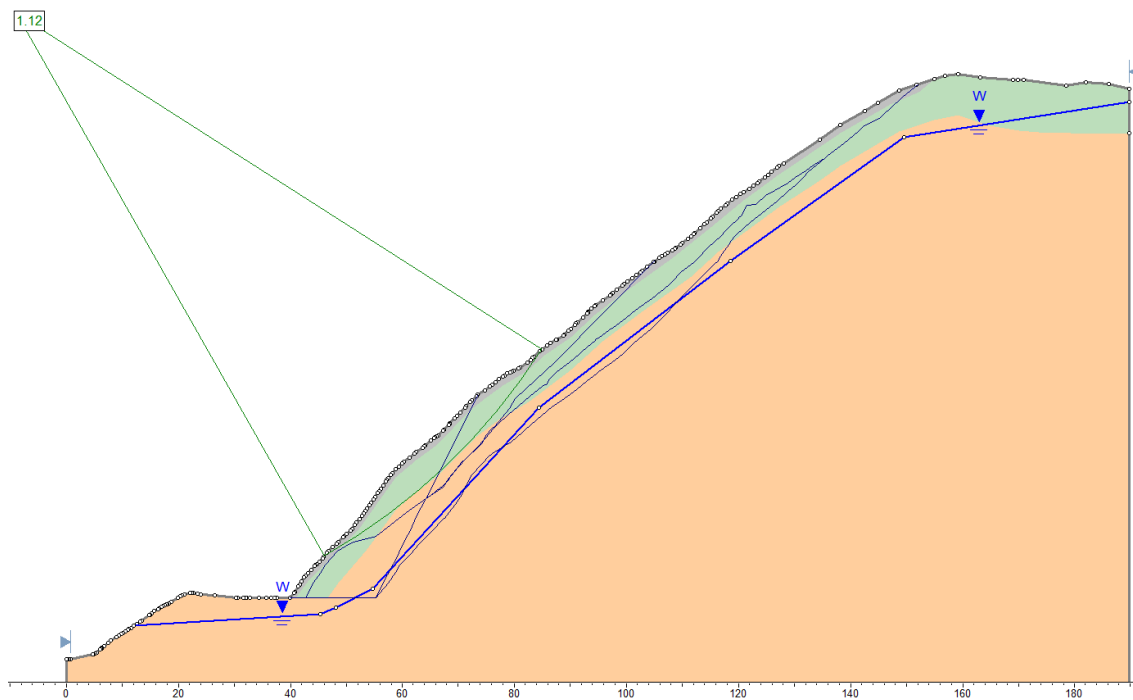
Figura 1.

Modelo de estabilidad, ladera antes de intervenir.

Nota. El factor de seguridad obtenido de la ladera sin intervenir es de 1.12.

Las simulaciones arrojaron que el talud se encuentra en condiciones desfavorables, ya que desde antes de intervenir su FS es menor a los requerimientos mínimos establecidos en la norma, luego del corte este factor mejoró, pero ni en condiciones estáticas ni dinámicas cumplió con el factor de seguridad básico mínimo.

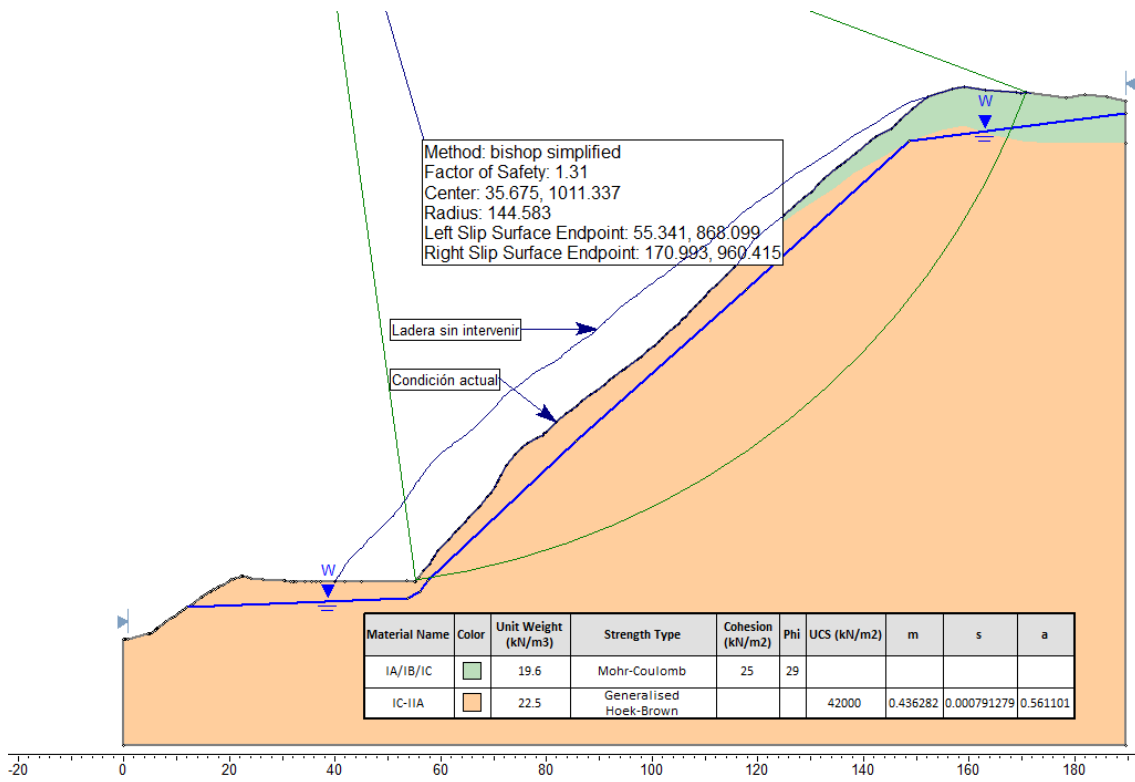
Figura 2.

Modelo de estabilidad condición actual estática talud 1.

Nota. El factor de seguridad obtenido en condiciones estáticas es de 1.31.

El análisis del modelo reflejó un factor seguridad bajo (**Figura 2 y**

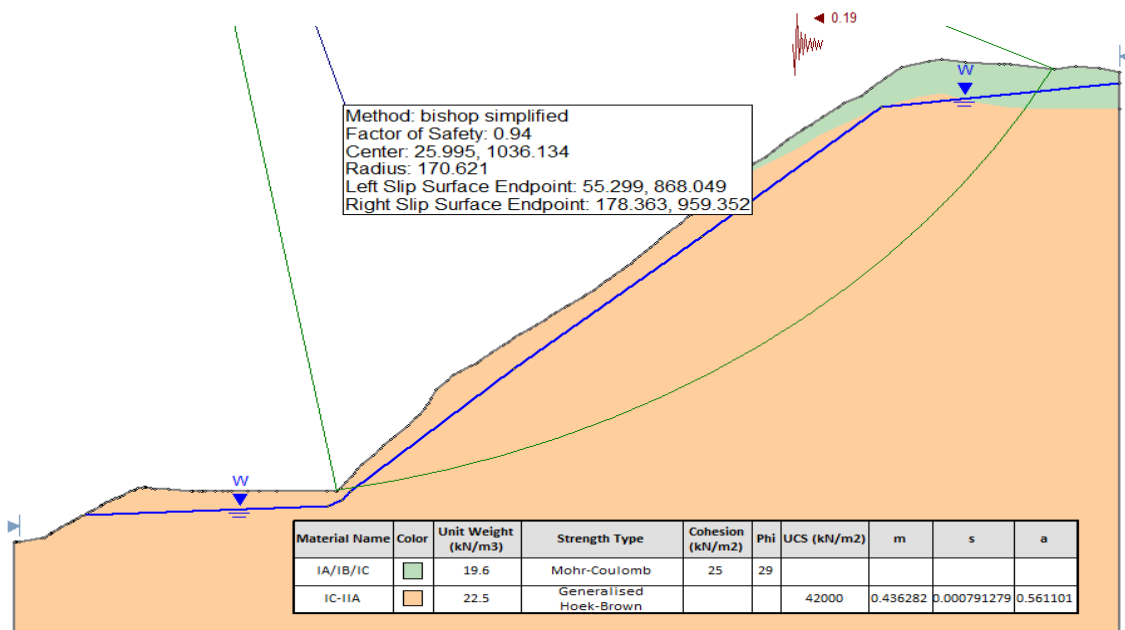
Figura 3.

Modelo de estabilidad condición actual dinámica talud 1.

Nota. El factor de seguridad en condiciones dinámicas es de 0.94, la aceleración utilizada fue de 0.19g

Figura 3), indicando una alta probabilidad de inestabilidad, así mismo en base a lo que se observó en campo el talud presenta indicios de inestabilidad generando una correspondencia significativa entre los resultados del modelo y las condiciones actuales , validando la capacidad predictiva de Slide en este tipo de escenarios.

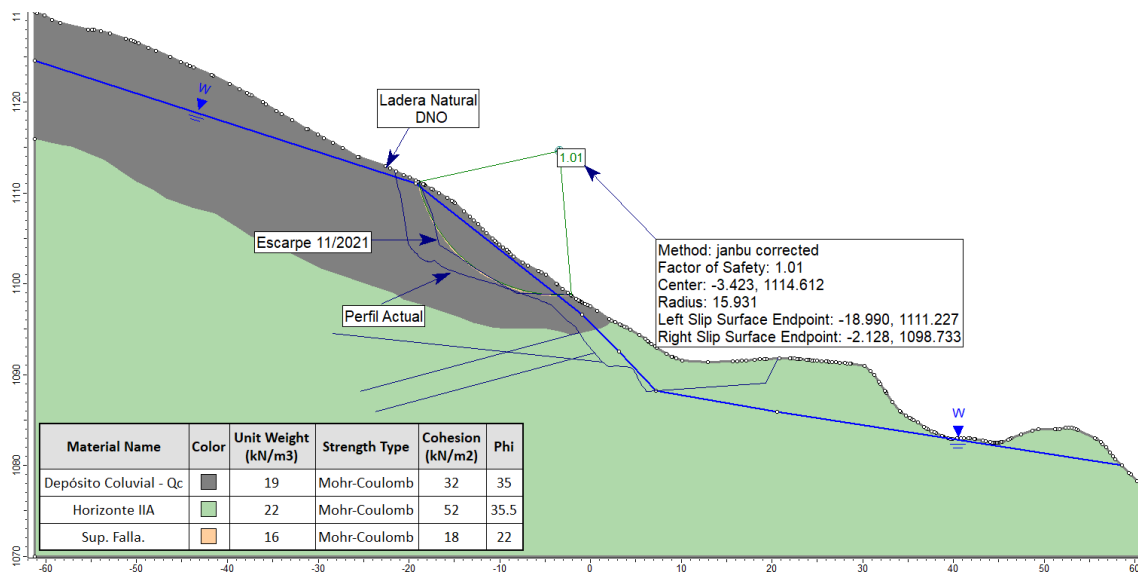
Figura 4.

Modelo de estabilidad ladera sin intervenir talud 2.

Nota. Se presenta la sección de la ladera antes de ser intervenida, el factor de seguridad obtenido es de 1.01.

Las simulaciones arrojaron que el talud se encuentra en condiciones favorables en cuanto a su estabilidad, ya que luego de realizar el corte e implementar el sistema de anclajes la estabilidad del talud mejoró, cumpliendo con los factores de seguridad básicos mínimos en condiciones estáticas y dinámicas.

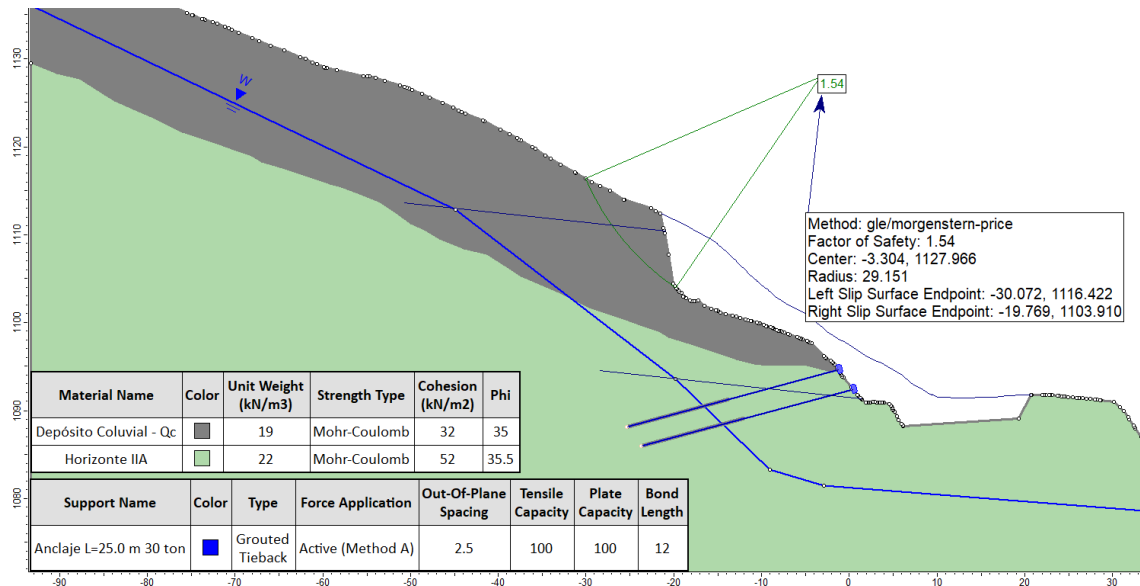
Figura 5.

Modelo de estabilidad condición estática talud 2.

Nota. Se presenta los análisis de estabilidad en la condición actual conjunto con el sistema de estabilización instalado (Anclajes), el factor de seguridad obtenido es de $1.54 > 1.5$.

El análisis del modelo reflejó un factor de seguridad aceptado según los requerimientos mínimos en las diferentes condiciones estática y dinámica en cuanto a su estabilidad (

Figura 5 y

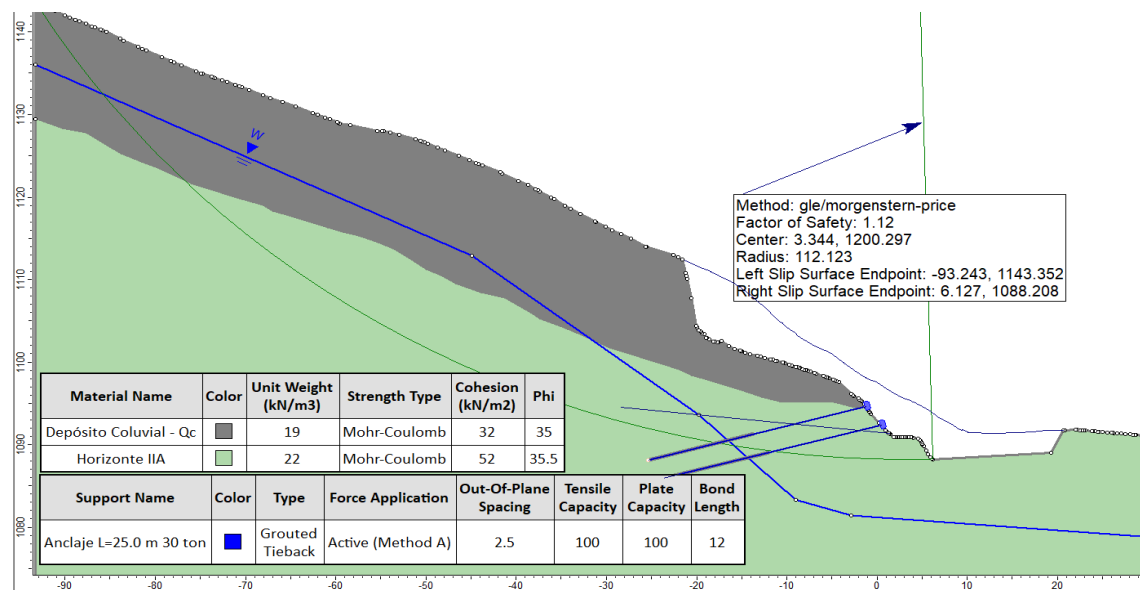
Figura 6.

Modelo de estabilidad condición dinámica talud 2.

Nota. El factor de seguridad obtenido en condiciones dinámicas es de $1.12 > 1.05$, la aceleración sísmica utilizada fue de $0.19g$.

Figura 6), debido a la implementación de obras de estabilización en el talud como lo son los anclajes.

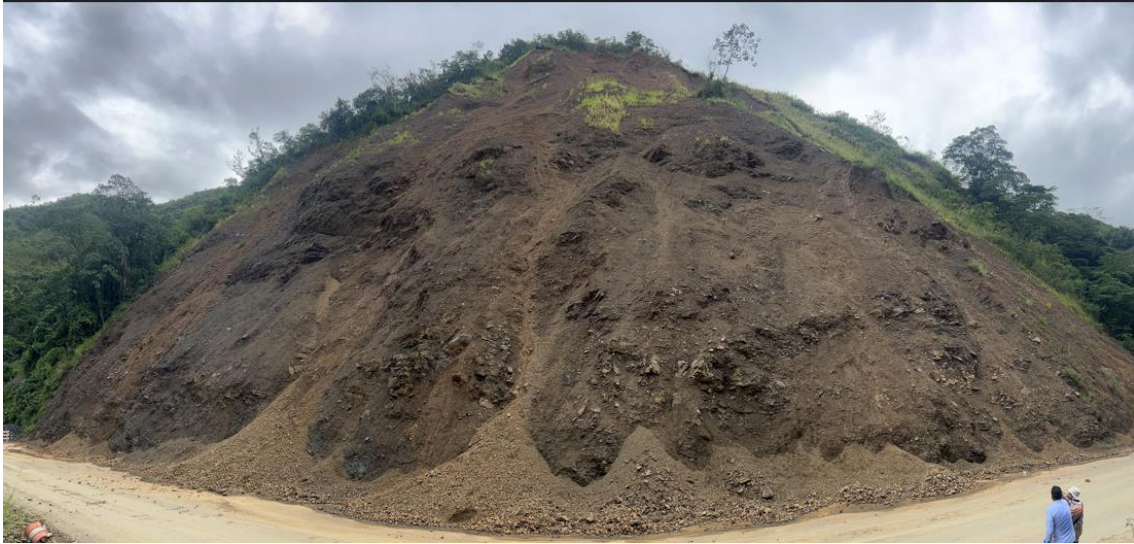
Foto 1.

Este talud tiene aproximadamente 40 metros de altura, con un corte de inclinación de 1H:1V, sin bermas, no cuenta con elementos de estabilización ni con sistema de drenajes (

Vista general del talud 1

Este talud tiene un corte favorable debido a la inclinación de 1H:1V, pero lo condiciona la altura de 40 metros ya que pueden generarse movimientos en masa de gran magnitud debido a la energía potencial que se puede alcanzar, este talud se encontró totalmente expuesto, sin protección superficial, ni obras de estabilización, ni sistemas de drenaje lo que lo hace susceptible a procesos de inestabilidad

Talud	Observaciones	Recomendaciones
Talud 1	Acumulación de material derrubio, grietas en el suelo, falta de obras de drenaje y corte expuesto.	<ul style="list-style-type: none"> • Se recomienda revegetalizar la zona para mitigar procesos de erosión en la cara del talud expuesta. • Instalación de cunetas para evacuar aguas subsuperficiales y de escorrentía. • Construir una ronda de coronación que conduzca el agua fuera de la zona intervenida.
Talud 2	Las grietas en el concreto lanzado, las intervenciones antrópicas y obras de drenaje en mal estado.	<ul style="list-style-type: none"> • Se recomienda la instalación de obras de drenaje (cunetas). • Realizar un monitoreo constante de las deformaciones observadas en el concreto con el fin de prevenir fallos en la estructura. • Se recomienda realizar la limpieza de los drenes utilizando agua a presión para evitar colmatación, durante la etapa de mantenimiento.

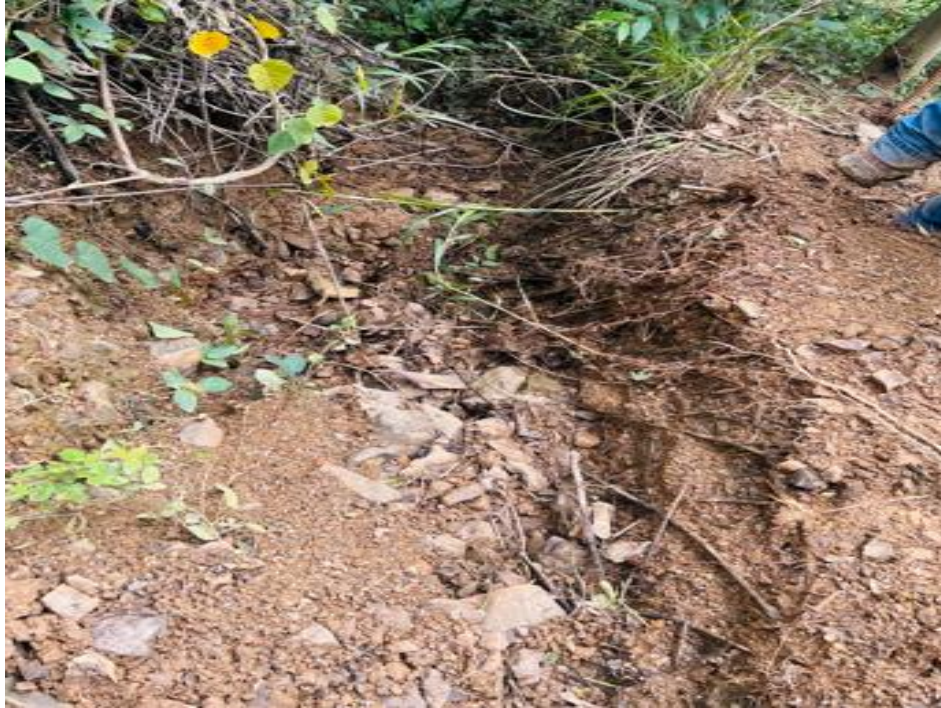
Foto 2.

Durante el recorrido, se pudo observar gran cantidad de material derrubio en la parte baja del talud. Por otra parte, en la zona alta se observaron grietas en el suelo (

Grietas observadas en el suelo.

En su superficie se identificaron grietas profundas que evidencian deformaciones iniciales, estas grietas son relacionadas con el tipo de suelo presentado en la ladera y suelen ser precursoras de movimientos más significativos, ya que indican señales típicas de pérdida de cohesión en el material y acumulación de tensiones internas.

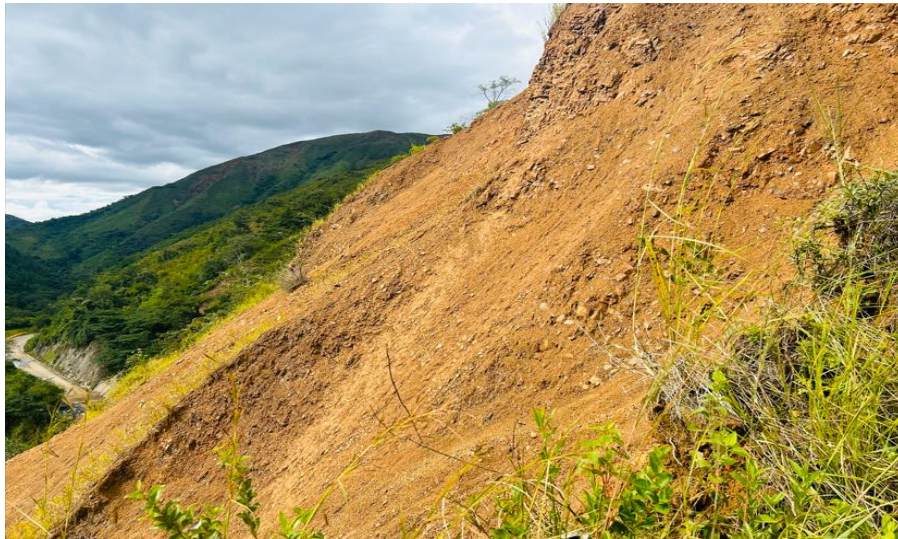
Foto 3.

Foto 2). Finalmente, se pudo observar la falta de vegetación en la cara del corte, que deja totalmente expuesto al talud donde se podría provocar movimientos en masa en caso de altas precipitaciones o movimientos sísmicos (**Foto 3).**

Capas de suelo expuestas a la intemperie.

Estas grietas, combinadas con la ausencia de vegetación observada en todo el corte del talud, exponen al suelo a procesos de erosión y permiten la infiltración de agua, que puede reducir la resistencia al corte del suelo. Un claro ejemplo sería en épocas de altas precipitaciones donde podría aumentar significativamente la posibilidad de deslizamientos, en consecuencia, como lo que se identificó en la visita donde el material se encontraba acumulado en la parte baja del talud.

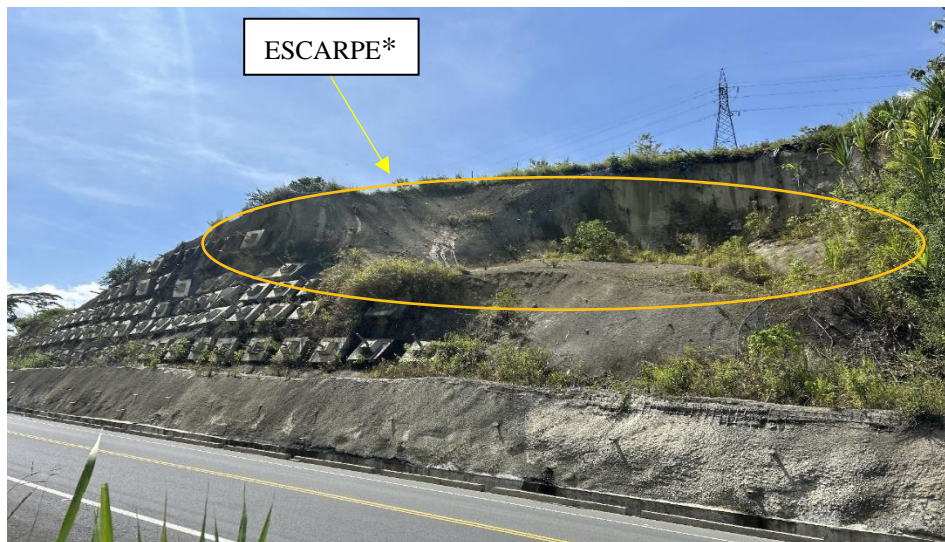
Foto 4.

Este talud de aproximadamente 20 metros de altura está conformado por un corte de inclinación 0.25H:1V sin berma intermedia, cuenta con un sistema de evacuación de aguas (drenes sub-horizontales), además, el corte está protegido superficialmente con concreto lanzado de espesor de 75 milímetros conjunto con una malla electrosoldada de dimensiones 15x15 centímetros.

Vista general del talud 2.

Nota. * Se limita la zona en la cual se presentó el escarpe que afecto la ladera producto de infiltraciones de agua en épocas de altas precipitaciones.

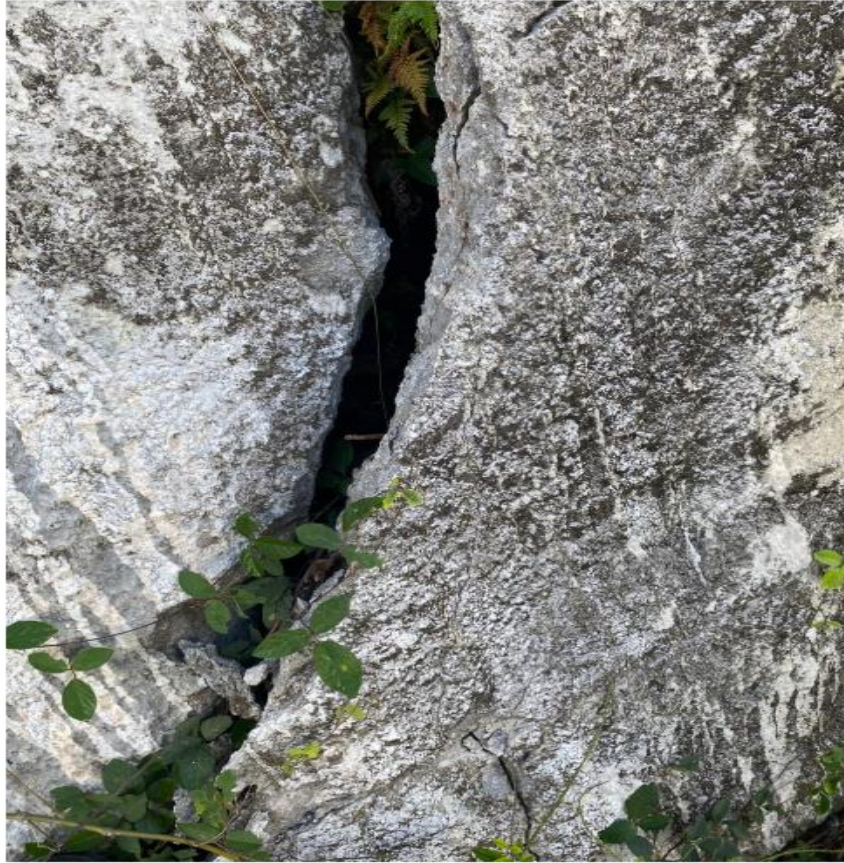
Foto 5.

Al realizar el recorrido completo a esta zona de estudio, se observaron algunos indicios de inestabilidad. En algunas partes se observaron grietas profundas sobre el concreto lanzado (**Foto 5**), en la parte alta del talud se observaron tanques de rebose y tuberías en mal estado producto de las intervenciones antrópicas ajenas al proyecto (**Foto 6**).

Grietas observadas en el concreto lanzado.

Este talud a pesar de presentar buenas intervenciones en cuanto a su estabilidad como el concreto lanzado, anclajes y drenes horizontales lo que sugiere que previamente se identificaron riesgos en la ladera y se tomaron medidas para mitigarlos. Sin embargo, durante la inspección se observó el estado del concreto lanzado sobre la cara del corte que en algunos sectores presentaban grietas, lo que podría ser indicativo de movimientos diferenciales en el terreno, exceso de esfuerzos sobre la misma o de infiltración de agua.

Además, se pudo identificar que este sistema de protección se encuentra sobre una malla de acero de baja cuantía lo que se podría asumir que el sistema no soporto los esfuerzos ejercidos. Estas grietas representan un punto crítico, ya que facilitan el ingreso de agua que podría comprometer tanto la efectividad del concreto como de los anclajes.

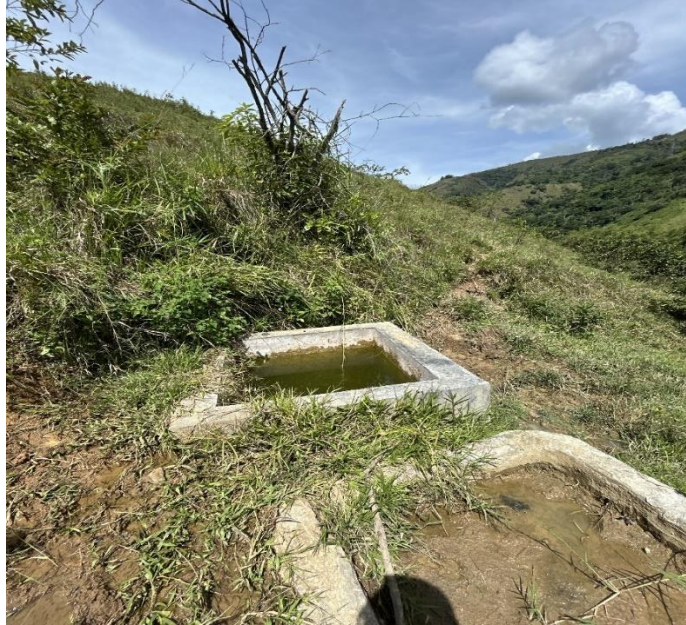
Foto 6

Intervenciones antrópicas ajenas a la estructura.

Nota. Estos tanques de rebose son utilizados para la recolección de aguas con diferentes fines.

Por otra parte, los tanques de rebose identificados en la zona alta del talud que constituyen una fuente potencial de infiltración constante de agua, que, aunque son ajenos a la estructura se deben controlar. Este factor es particularmente relevante, ya que el exceso de agua en el terreno puede reducir significativamente la estabilidad a largo plazo, incluso en estructuras reforzadas. Por lo que se debe garantizar que todas esas posibles fuentes de agua que puedan llegar a la ladera se evacuen sin comprometer la misma, de igual manera que las obras de drenaje superficial se mantengan en buen estado y cumpliendo su función.
