**Evaluación integral del estado de operación y funcionamiento de la planta de tratamiento  
de agua potable La Mulata del municipio de Mocoa - Putumayo**

Trabajo de Grado para optar al título de Ingeniera Sanitaria

Universidad de Antioquia

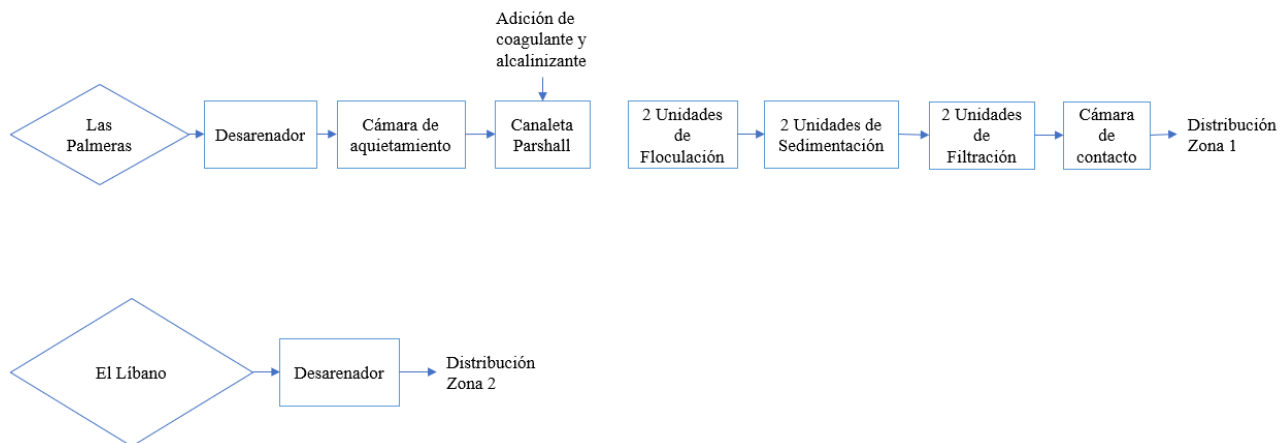
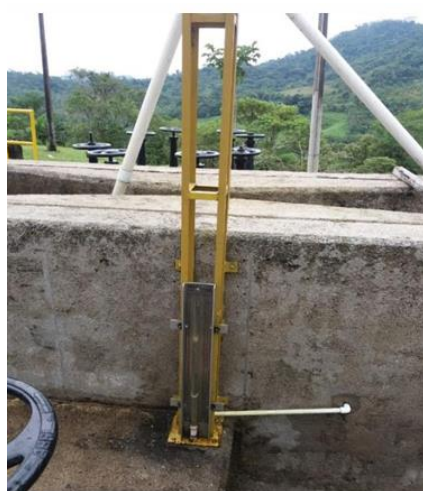
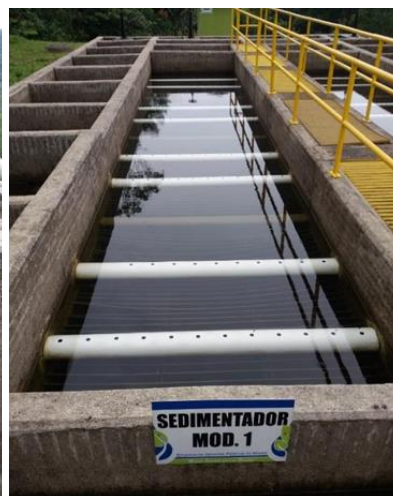
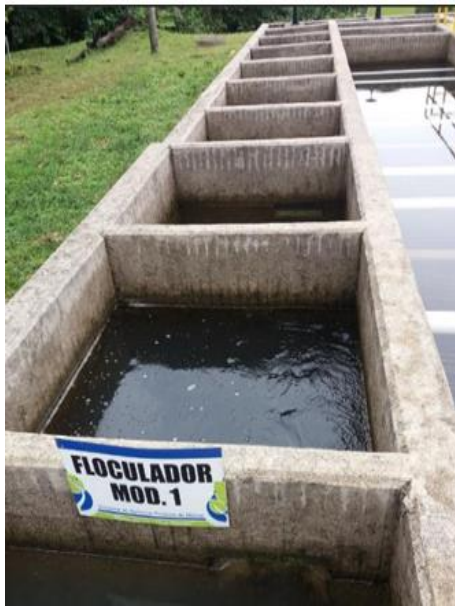
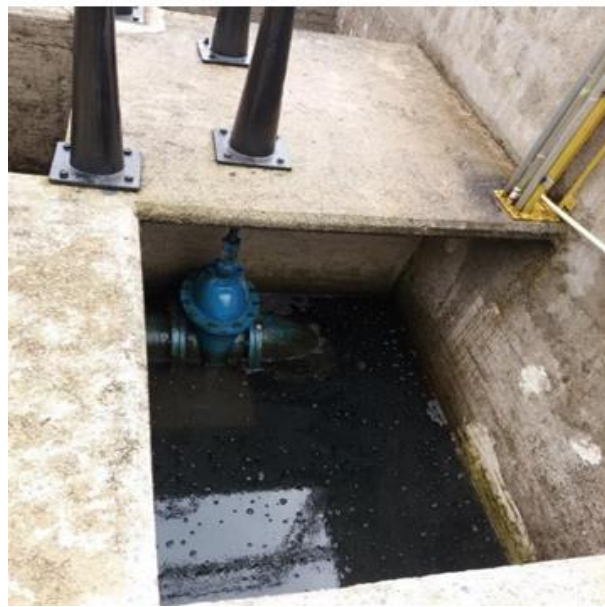
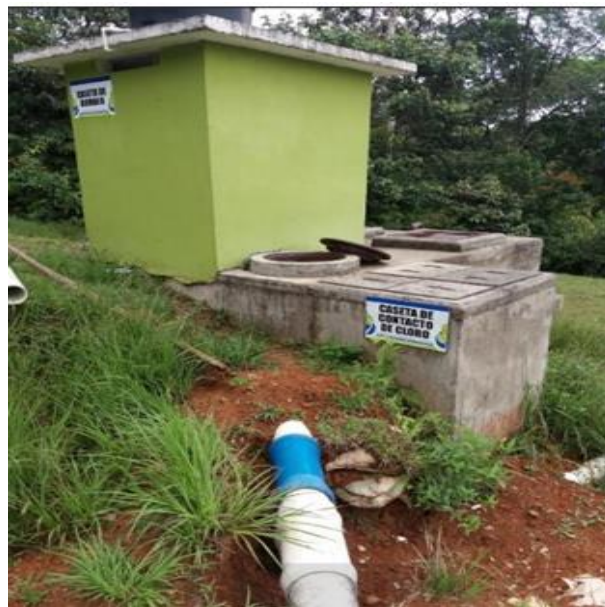
### Figura 2

Por otra parte, el diseño de la PTAP La Mulata, previo a la reconstrucción del sistema de acueducto (ver Figura 2), incluía una cámara de aquietamiento sin canal de entrada, una canaleta Parshall de 9 pulgadas para la medición de caudal, dos floculadores hidráulicos verticales con ocho cámaras cada uno, dos sedimentadores de alta tasa con placas planas de asbesto cemento (AC) para la remoción del floc, ocho unidades de filtración con lecho filtrante mixto compuesto por arena y antracita, un lecho de soporte conformado por grava y un sistema de drenaje con viguetas prefabricadas tipo V invertida. La desinfección se llevaba a cabo mediante la adición de cloro gaseoso en solución en un tanque de contacto (Superintendencia de Servicios Públicos Domiciliarios, 2018).

PTAP La Mulata previo a la reconstrucción del sistema de acueducto de Mocoa

*Nota.* (a) Esquema del sistema Las Palmeras y El Líbano antes de la reconstrucción del sistema de acueducto de Mocoa Fuente Adaptado de (Agua Mocoa S.A. E.S.P., 2024). (b) Canaleta Parshall del sistema Las Palmeras Fuente (Superintendencia de Servicios Públicos Domiciliarios, 2018). (c) Sedimentador del sistema Las Palmeras Fuente (Superintendencia de Servicios Públicos Domiciliarios, 2018). (d) Floculador del sistema Las Palmeras Fuente (Superintendencia de Servicios Públicos Domiciliarios, 2018). (e) Filtros del sistema Las Palmeras Fuente (Superintendencia de Servicios Públicos Domiciliarios, 2018). (f) Caseta de contacto con cloro del sistema Las Palmeras Fuente (Superintendencia de Servicios Públicos Domiciliarios, 2018).

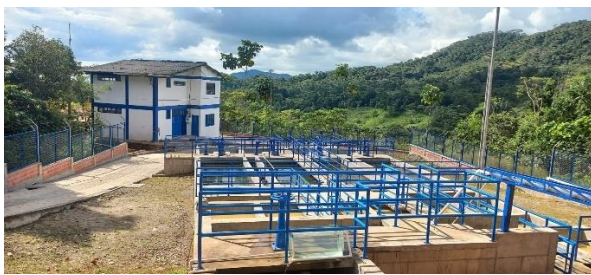
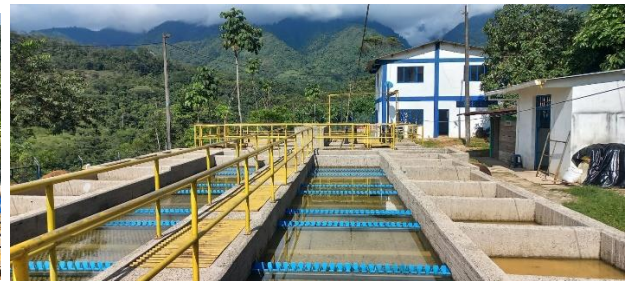
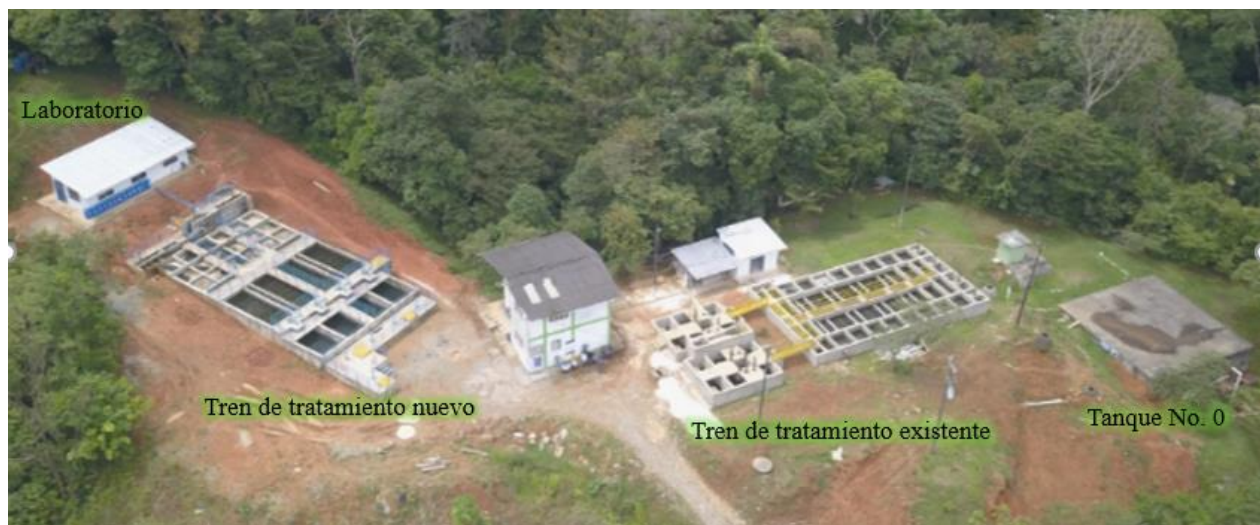
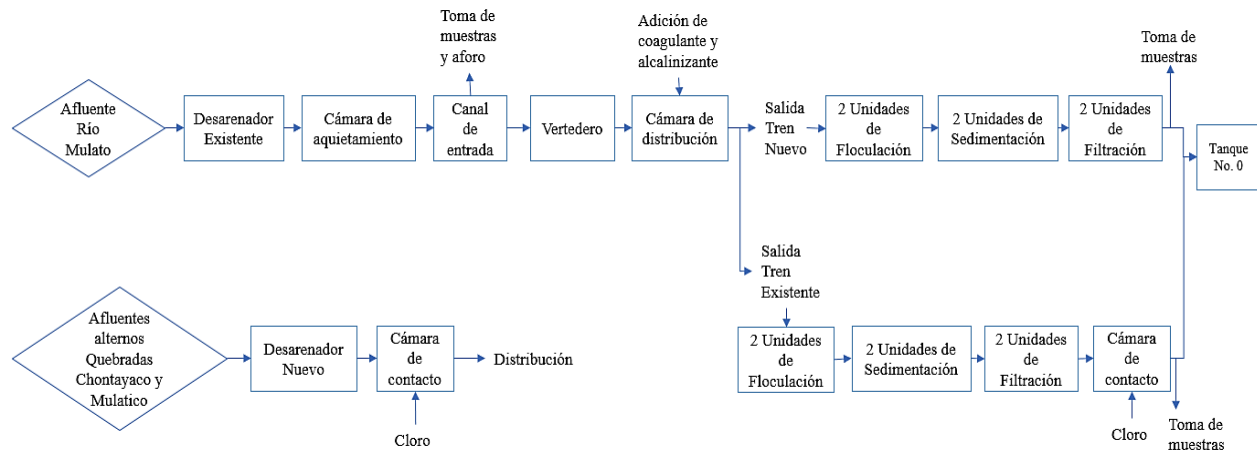
**Figura 3**

*PTAP La Mulata tras la reconstrucción del sistema de acueducto de Mocoa*

*Nota.* (a) Tren de tratamiento nuevo Fuente Propia. (b) Tren de tratamiento existente Fuente Propia. (c) PTAP La Mulata en construcción Fuente Adaptado de (Aguas Mocoa S.A. E.S.P., 2024). (d) Esquema del actual sistema de potabilización de la PTAP La Mulata Fuente Adaptado de (Aguas Mocoa S.A. E.S.P., 2024) y (Superintendencia de Servicios Públicos Domiciliarios, 2018).

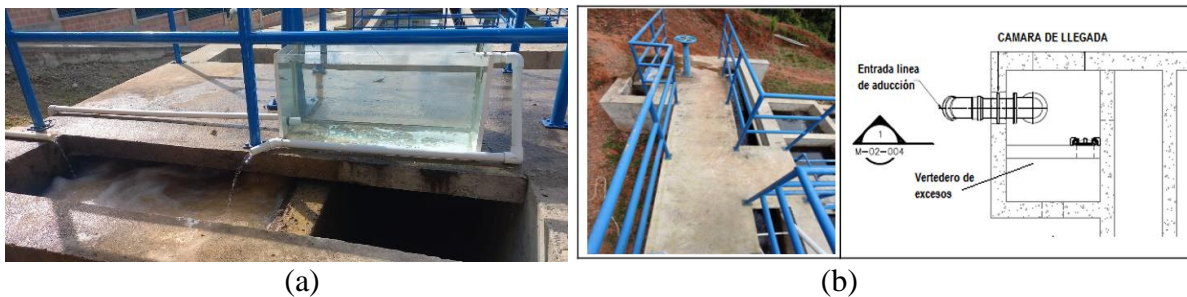
*Datos de diseño de la cámara de quietamiento*

<b>Descripción de la unidad</b>	Esta estructura, de sección rectangular, está diseñada para recibir un caudal de 215 L/s, con una velocidad máxima de llegada de 2.93 m/s.  Además, cuenta con un vertedero de excesos de compuerta lateral para controlar el caudal. Las pérdidas en la cámara son de 0.22 m
<b>Dimensiones</b>	1.60 m de ancho, 2.10 m de largo y 2.63 m de altura, con un borde libre de 0.25 m
<b>TRH</b>	4.45 s
<b>Velocidad ascensional</b>	0.10 m/s

**Análisis del estado de la cámara de quietamiento.** La estructura se encuentra en buen estado, sin grietas ni daños estructurales.

**Análisis hidráulico de la cámara de aquietamiento.** La cámara de aquietamiento cumple con la recomendación de velocidad ascensional, pero presenta deficiencias en el tiempo de retención hidráulico y el borde libre. El bajo TRH podría comprometer la eficiencia del aquietamiento ya que no se está dando el tiempo necesario para el agua se aquiete, provocando de esta manera que el agua llegue demasiado rápido a los procesos siguientes (Cárdenas y Ruiz , 2020), mientras que el borde libre insuficiente aumenta el riesgo de rebose (Castellanos et al., 2017), pero al contar con un vertedero lateral se controla el caudal. Por último, la altura de la cámara, aunque excede la recomendación, podría estar relacionada con la necesidad de disipar la energía del caudal de diseño, pero esta relación no se justifica explícitamente en la información disponible.

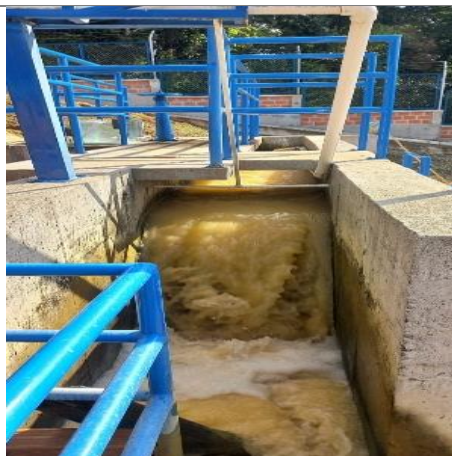
*Datos de diseño del canal de entrada*

<b>Descripción de la unidad</b>	Esta estructura recibe un caudal de 215 L/s
<b>Dimensiones</b>	0.80 m de ancho y 4.40 m de longitud, con un borde libre de 0.25 m
<b>Pendiente</b>	2%
<b>Velocidad</b>	1.0 m/s

***Análisis del estado del canal de entrada.*** La estructura se encuentra en buen estado, sin grietas ni daños estructurales.

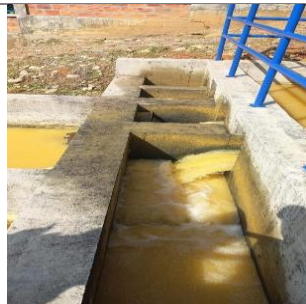
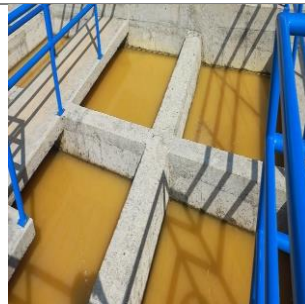
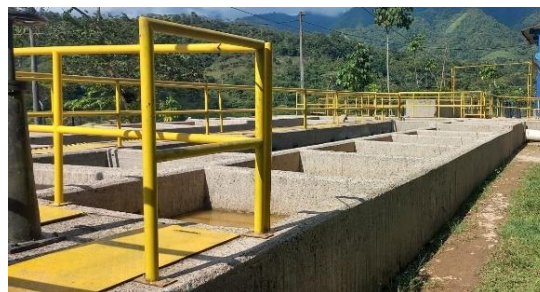
*Datos de diseño de los floculadores*

*Nota.* (a) Cámara de distribución Fuente Propia. (b) Tren de tratamiento nuevo Fuente Propia. (c) Tren de tratamiento existente Fuente Propia.

**Análisis del estado de los floculadores.** La estructura se encuentra en buen estado, sin grietas ni daños estructurales.

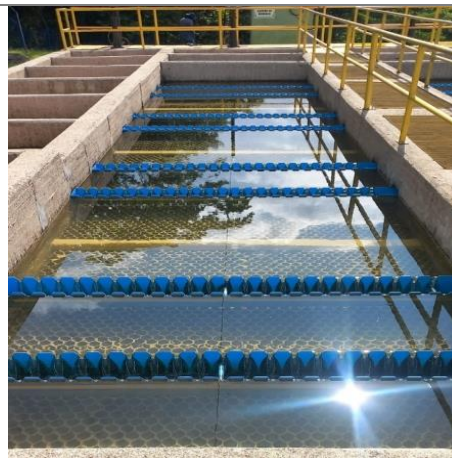
*Datos de diseño de los sedimentadores*

*Nota.* (a) Planta nueva Fuente Propia. (b) Planta existente Fuente Propia.

**Análisis del estado de los sedimentadores.** La estructura se encuentra en buen estado, sin grietas ni daños estructurales.

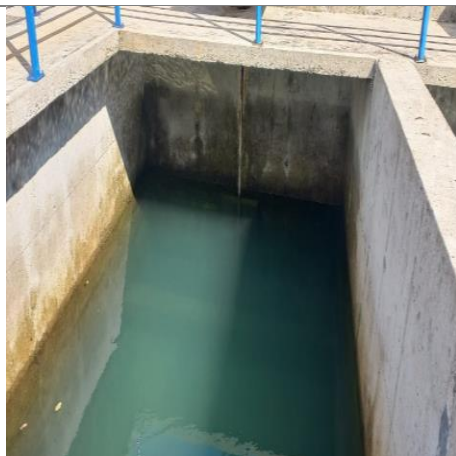
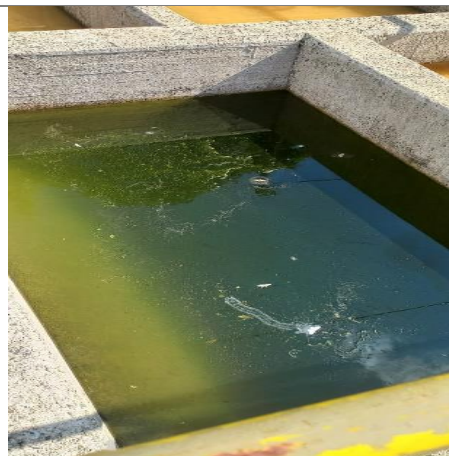
*Datos de diseño de las unidades de filtración*

*Nota.* (a) Planta nueva Fuente Propia. (b) Planta existente Fuente Propia.

**Análisis del estado de las unidades de filtración.** La estructura se encuentra en buen estado, sin grietas ni daños estructurales.

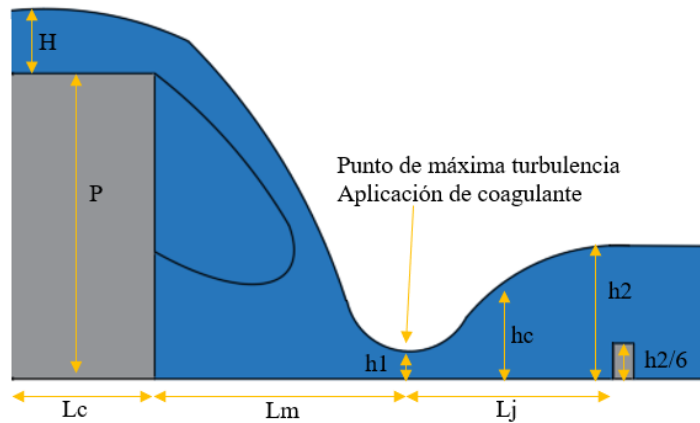
**Figura 7**

*Distancia al punto de aplicación del coagulante*

Donde: altura del vertedero  $P$ , lámina de agua  $H$ , distancia al punto de dosificación del coagulante  $L_m$ , longitud del canal  $L_c$ , longitud del resalto  $L_j$ , profundidad antes del resalto  $h_1$ , profundidad crítica del flujo  $h_c$ , profundidad después del resalto  $h_2$  y altura del tabique de salida  $h_2/6$ .

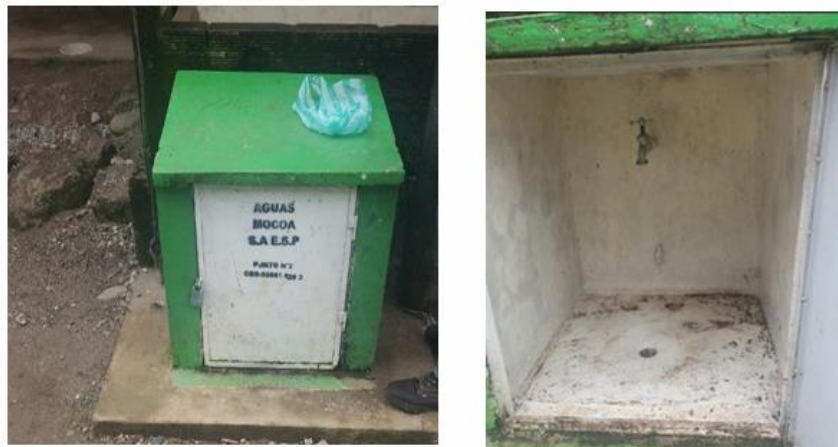
### **Figura 8**

*Punto No. 2 de la Red 2*

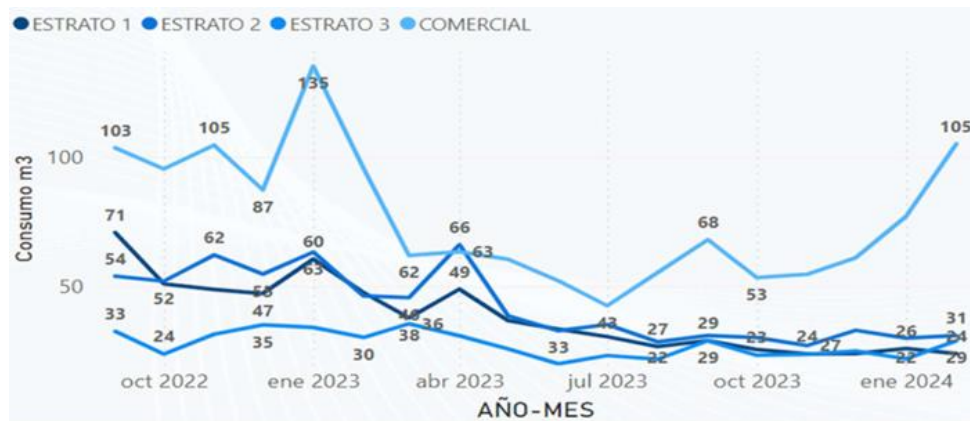
**Gráfica 3**  
*Histórico de promedio de consumo por uso y estrato*

En la Gráfica 3 se evidencia una notoria diferencia en el consumo de agua entre el sector comercial y los estratos socioeconómicos residenciales. El sector comercial presenta el mayor consumo, con un rango entre 66 y 135 m<sup>3</sup>. En los estratos residenciales, el estrato 1 registra el mayor consumo promedio (entre 27 y 71 m<sup>3</sup>), seguido por el estrato 2 (entre 24 y 63 m<sup>3</sup>) y, finalmente, el estrato 3 (entre 22 y 38 m<sup>3</sup>) por mes (Alcaldía de Mocoa, 2023).

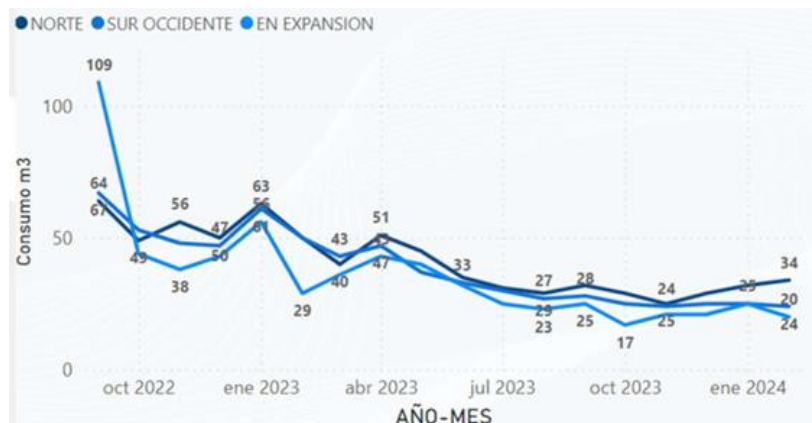
**Gráfica 4**  
*Histórico de promedio de consumo por zona*

La Gráfica 4 muestra una disminución significativa del consumo mensual en Mocoa, atribuida principalmente al seguimiento de inmuebles de alto consumo. Tras las visitas técnicas y la identificación de las causas del derroche, los usuarios realizaron las reparaciones pertinentes, lo que ha resultado en un uso más eficiente y un ahorro del recurso hídrico (Alcaldía de Mocoa, 2023).

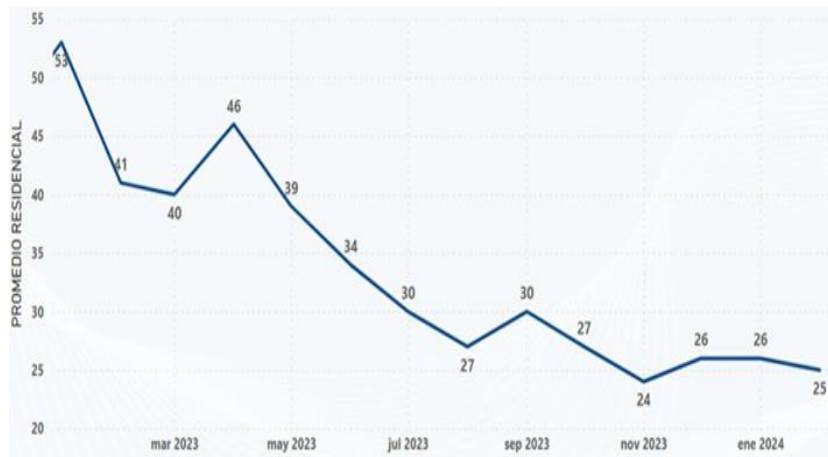
### Gráfica 5

La Gráfica 5 muestra que el consumo residencial promedio mensual de agua fluctuó entre 24 y 53 m<sup>3</sup> entre marzo de 2023 y enero de 2024. Estos datos sirvieron de base para el cálculo de las tarifas de facturación (Aguas Mocoa S.A. E.S.P., 2024).

#### Consumo residencial promedio mensual
