**UNIVERSIDAD
DE ANTIOQUIA**

**Implementación de un sistema de biorremediación mediante una barrera viva de pasto
vetiver para proteger La Huerta Escuela Esther Vásquez de la comuna 1 de Medellín de la
infiltración de aguas contaminadas provenientes de la Quebrada Cañada Negra.**

Trabajo de grado presentado para optar al título de Ingeniero Sanitario

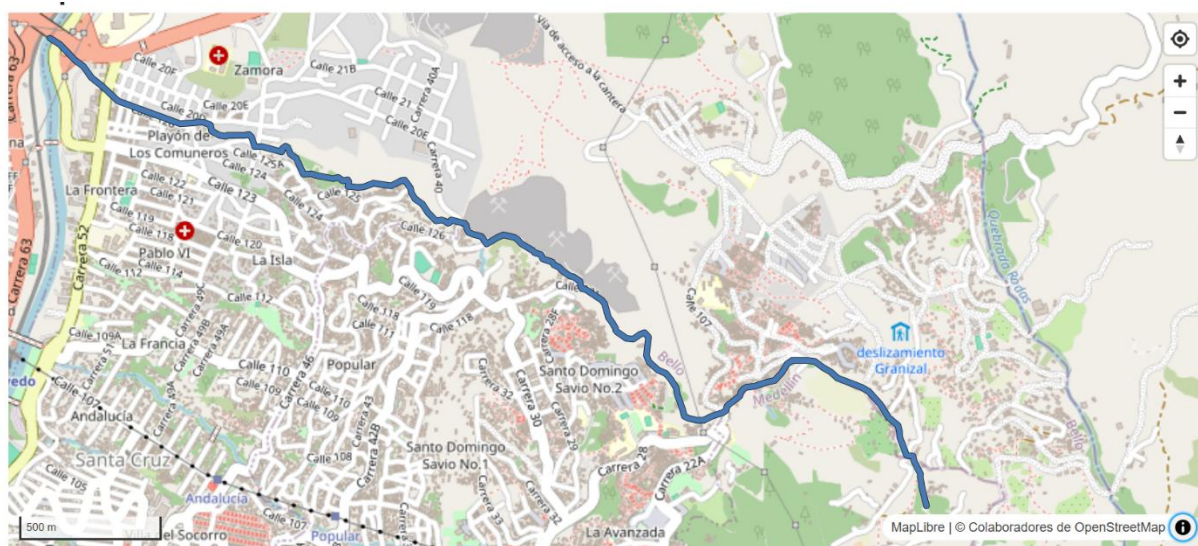
Figura 1. Quebrada Cañada negra

En los últimos años en la ciudad de Medellín se ha establecido una red de huerteros que “busca generar espacios alternativos y colaborativos para reflexionar en torno a la multifuncionalidad de la agricultura urbana, mediante el intercambio de saberes y experiencias. Es una estrategia socioambiental de apropiación del territorio que puede ser replicada de manera autónoma por la ciudadanía y movimientos sociales en diferentes lugares de la ciudad” (Red de Huerteros Medellín, 2017, párr. 1). En la comuna 1 de Medellín se encuentra La Huerta Escuela Esther Vásquez que está cercana de la quebrada cañada negra, que “desemboca en el río Medellín, que se une en N 6° 18' 37", W 75° 33' 26" en el nodo OSM n2692849205, y allí fluyen 4 km de total aguas arriba” (WaterwayMap.org, s. f., párr. 1). Es un afluente monitoreado por el DAGRAN debido a que esta ha presentado avenidas torrenciales en los últimos meses. Tal como se aprecia en la Figura 1, la quebrada está ubicada cerca de las viviendas. A pesar de la falta de datos oficiales sobre la calidad de su agua, se ha confirmado mediante observaciones directas y reportes de la comunidad que el afluente recibe descargas de aguas residuales domésticas.

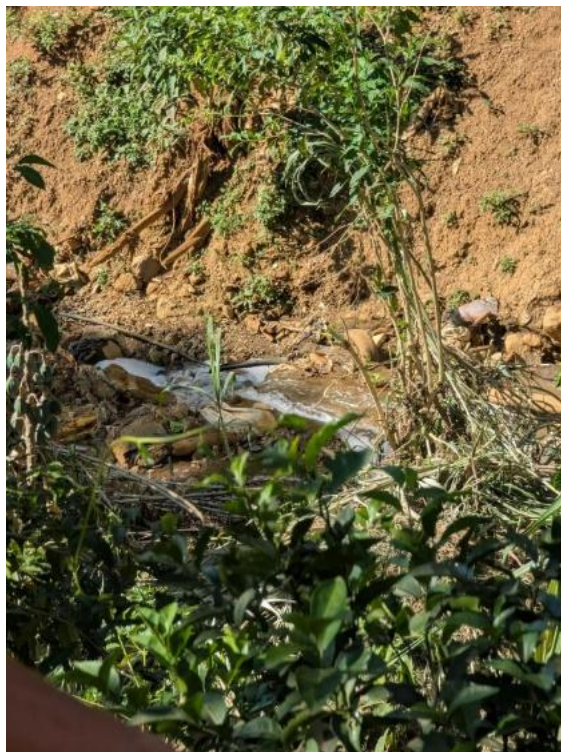
Figura 2. Zona de quebrada cercana a La Huerta Escuela Esther Vásquez

Esta fase inicial se centra en la identificación de la problemática directamente con la comunidad. Se busca entender las necesidades y preocupaciones de los huerteros a través del diálogo, confirmando que la contaminación de la quebrada es la principal amenaza para la Huerta Escuela Esther Vásquez. Se realiza una inspección de campo, en la cual se identificó la cercanía de la huerta con la quebrada como se expone en la figura 2 esto permite dimensionar el problema y su alcance.

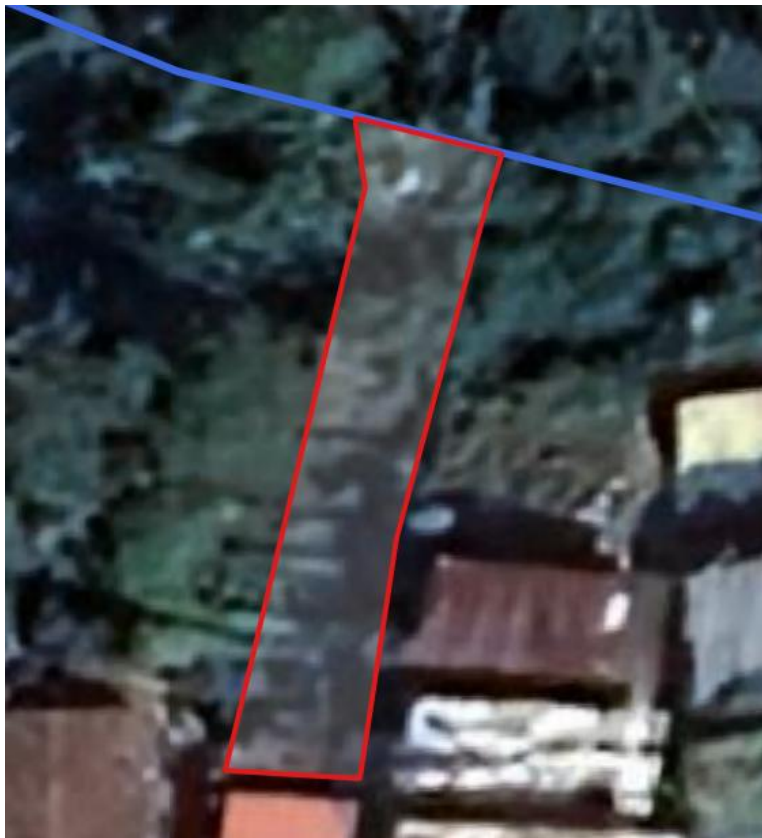
Figura 3. Polígono de estudio Huerta

Durante la visita de campo se realizaron registros fotográficos con el fin de obtener las coordenadas precisas del área de estudio. Posteriormente, mediante el software QGIS (Sistema de Información Geográfica), se georreferenció el terreno utilizando imágenes satelitales obtenidas de EARTHDATA de satélite, el mapa base de Google y las coordenadas capturadas en campo. Con esta información se construyó el polígono correspondiente a la zona de estudio, como se presenta en la Figura 3.
