**Mejora en la disponibilidad de sellado en prensaestopas de bombas centrífugas y  
rodamientos en vagonetas de transporte: caso de éxito implementado a planta de minería  
subterránea de metales preciosos**

Seleccione tipo de documento para optar al título de Especialista en Gerencia de Mantenimiento

Universidad de Antioquia

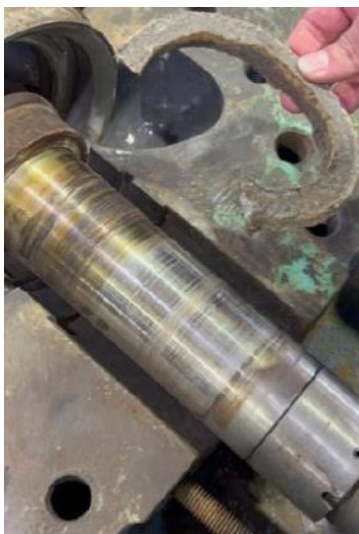
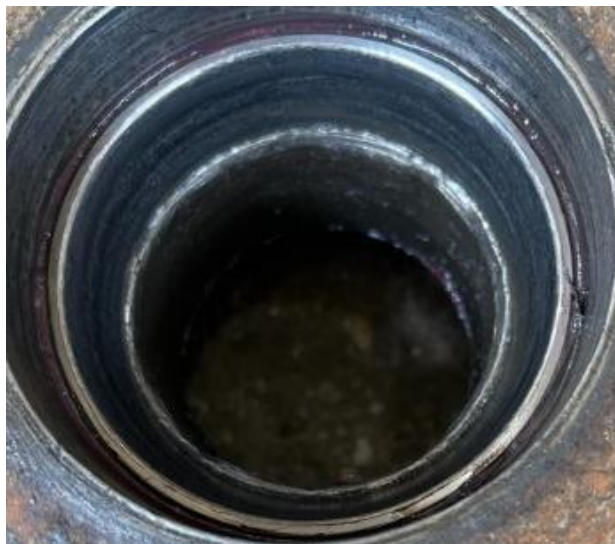
**Figura 1.**

- **Inspección inicial:** estado de los prensaestopas, materiales, condiciones de operación.

*Elementos de estudio*

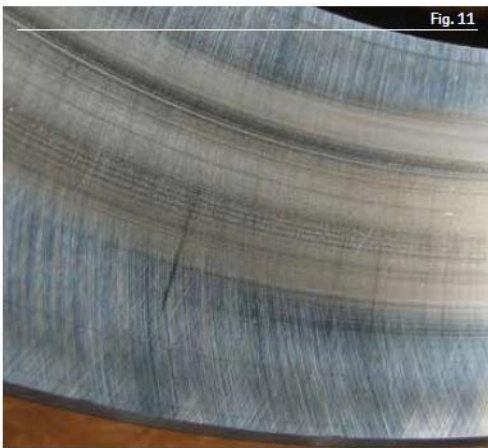
**Figura 3.**

*Desgaste abrasivo*

El desgaste abrasivo se da cuando al rodamiento le ingresan partículas contaminantes abrasivas del ambiente o por un lubricante contaminado. Este desgaste se suele caracterizar por lo general por dejar ver superficies opacas, este es un proceso degenerativo que eventualmente destruye la micro geometría del rodamiento, porque las partículas de desgaste también reducen

la eficacia del lubricante, estas desgastan rápidamente los caminos de rodadura de los aros y los elementos rodantes, así como las cavidades de las jaulas o canastillas (SKF, 2017).

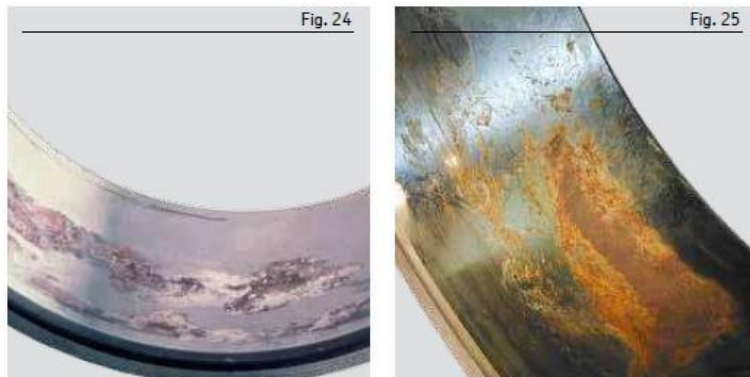
#### Figura 5.

#### Corrosión

De este modo de falla se derivan dos submodos de corrosión, corrosión por humedad y corrosión por fricción o contacto. La corrosión por fricción o contacto ocurre cuando se presenta un movimiento relativo entre el rodamiento y el alojamiento donde se encuentra montado, puede suceder en condiciones en donde existe una alta humedad, agua o químicos corrosivos, y se presenta también frecuentemente donde los ajustes del rodamiento no fueron bien seleccionados y por errores en la forma del rodamiento o alojamiento (Sedisa, s.f.).

En este caso de estudio la mayor parte de este tipo de falla es la corrosión por humedad, esta se da cuando los rodamientos de la vagoneta quedan expuestos por la pérdida del tapacubos e ingresa humedad por los lodos y los fluidos de proceso en el apique.

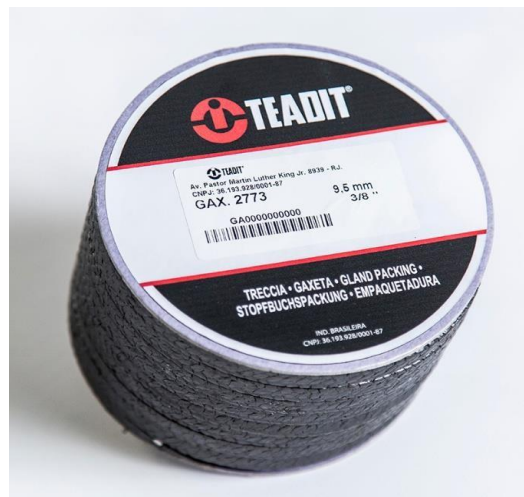
**Figura 6.**

*Empaquetadura 2773 TEADIT*

La composición de la empaquetadura TEADIT 2773®, junto con su alto contenido de lubricación, elimina el riesgo la quema prematura de la empaquetadura, incluso cuando está sometida a mayores aprietos superpuestos, lo que garantiza una excelente capacidad de sellado. Su impregnación diferenciada permite el uso en equipos con fluidos químicamente agresivos, incluso cuando se opera a altas velocidades periféricas. Es especialmente adecuada para la minería, se puede utilizar con éxito en aplicaciones donde el fluido sea abrasivo en industrias siderúrgicas, de cemento, entre otras. Posee excelente desempeño en bombas de escoria, pulpa de mineral, captación de aguas de río, de las minas, plantas de tratamiento de aguas residuales, y otros dispositivos que en funcionan con fluidos que contienen sólidos en suspensión. Para un resultado aún mejor en aplicaciones con presencia de fluidos abrasivos, se recomienda el uso de camisas para usar con acabado superficial con dureza  $\geq 60$  HRC (TEADIT, s.f.).

Para el caso de estudio de las empaquetaduras de los prensaestopas el cliente nos permitió hacer una prueba piloto con la empaquetadura que se había seleccionado en la marca TEADIT según los parámetros, condiciones ambientales y de operación, la cual es la empaquetadura 2773.

Para el éxito de la prueba a petición del cliente, la empaquetadura debía trabajar al menos 500 horas de trabajo (el doble de la operación que les estaba entregando el material que estaban implementando inicialmente 250 horas).

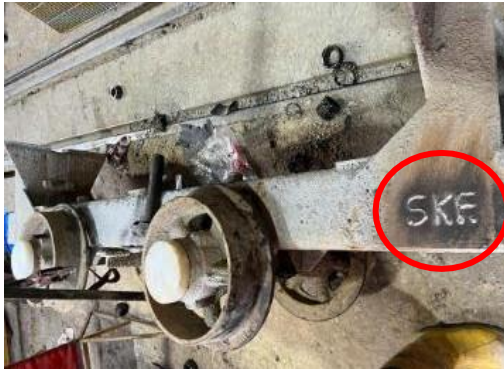
**Figura 9.**

Adicionalmente se identificó la vagoneta que se extrajo para realizar la prueba y poderla distinguir entre el conjunto de vagonetas que existían en la mina.

*Vagoneta de prueba*
