Informe final de práctica académica
Modalidad: práctica empresarial

Construcción y mantenimiento de obras de infraestructura física como pasamanos, defensas viales, andenes, bordillos, obras de drenaje, vías y pavimentos con recursos propios del municipio de Medellín

Estudiante: James Estiven Echeverri Gaviria
Asesor interno: Claudia Marcela Aldana Ramírez
Asesor Externo: Gustavo Alonso Arenas Zapata

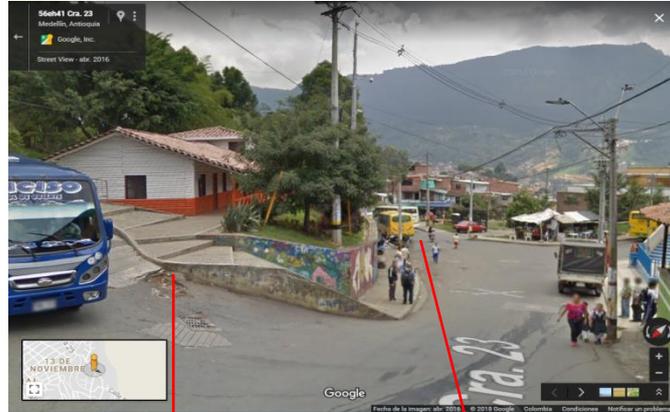
En el quinto segmento de vía visitado se encontró que en las intercepciones presentaba piel de cocodrilo y un bache considerable. Tal como se puede apreciar en la Imagen 2. Cl 56E entre carreras 17D y 18C y en la foto 8.

Entre el quinto y sexto segmento se calculó un área a intervenir de 612m^2 . Lo que implicaría unas 110 toneladas de mezcla asfáltica en caliente con un espesor de capa de 3”.

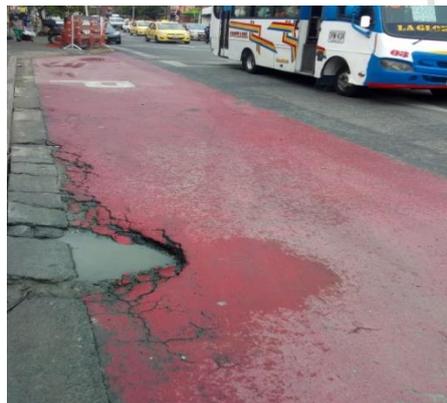
En el primer segmento de vía visitado se encontró que el paradero de los buses presentaba un bache, y que una parte muy significativa de la cuneta estaba reventada. Tal como se puede apreciar en la Foto 10. Carrera 76 entre calles 29 y 30. La ruta alimentadora beneficiada con esta intervención es la C3-003.

Concepto técnico: Las cunetas reventadas y el bache son producidas por una fatiga del pavimento ocasionada por las altas cargas puntuales a las que está expuesta la zona al ser un paradero de buses.

El tercer frente de trabajo estará en la carrera 76 entre calles 29 y 30 (paradero de buses), en un tramo de 101.2 metros cuadrados que aparece resaltado en la Imagen 5. Área a intervenir en la carrera 76 entre calles 29 y 30.

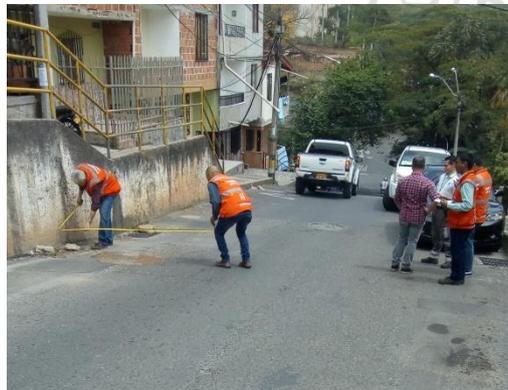
Foto 14. Carrera 81A entre calles 2 y 2A

En el cuarto segmento de vía visitado de la cuenca 3 se encontró que la vía presentaba un bache de menor magnitud. Tal como se puede apreciar en la Foto 14. Carrera 81A entre calles 2 y 2A. La ruta alimentadora beneficiada con esta intervención es la C3-003.

El quinto frente de trabajo estará en la carrera 81ª entre calles 2 y 2A, en un tramo de 443,3 m² que aparece resaltado en la Imagen 7. Área a intervenir en la carrera 81ª entre calles 2 y 2A

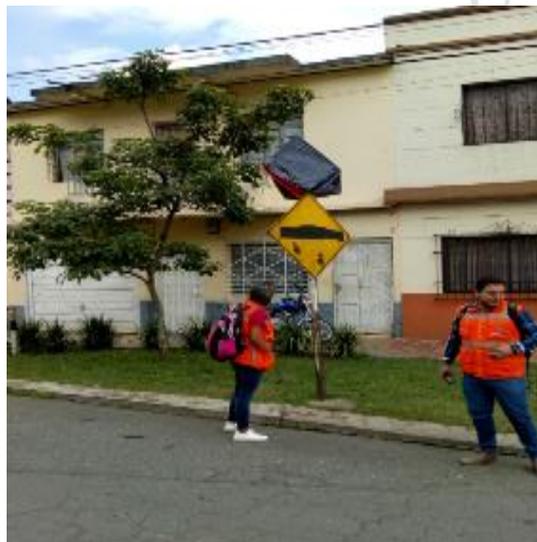
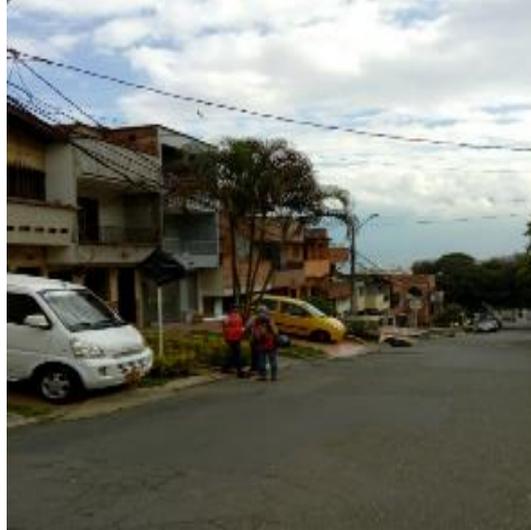
Una vez concluida la reunión se verifico la señalización de la obra (véase Foto 16. Señalización de obra). Las señales estaban cubiertas con bolsas negras porque aún no habían iniciado las obras.

En el recorrido se identificó que una señal de obra se había puesto sobre una señal existente, por lo cual se le solicitó al contratista quitarla de ese lugar y ponerla a la distancia estipulada por el manual de señalización.

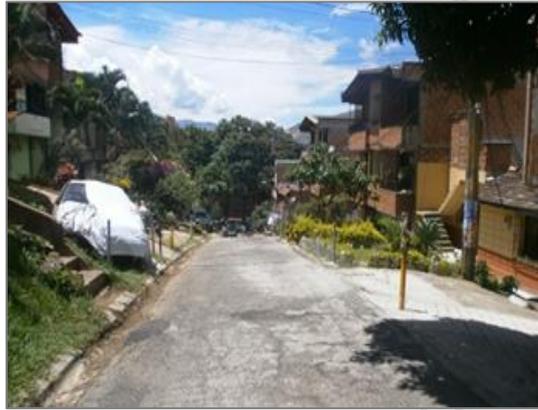
Foto 24. Carrera 71 entre calles 80 y 81

Para definir parte de las vías a intervenir con este contrato se realizó una visita técnica al barrio Córdoba donde se encontraron múltiples patologías en las vías como piel de cocodrilo, fisuras longitudinales y transversales, entre otras. Debido a la fatiga de la carpeta asfáltica. En las fotos 24 a la 27 se pueden observar las direcciones visitadas.

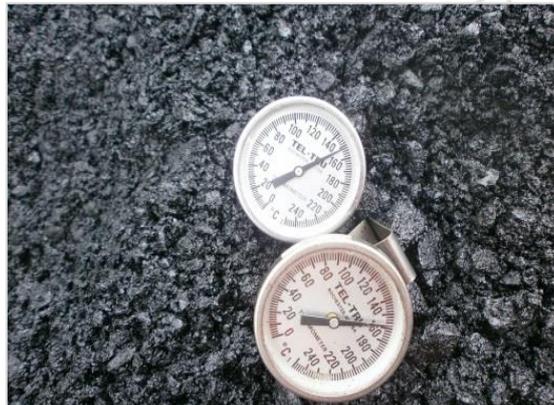
En obra siempre se le toma la temperatura a la mezcla antes de aplicarla para garantizar que esté por encima de los 120° que representan la temperatura mínima requerida para la compactación de la mezcla asfáltica en caliente.

Foto 62. Toma de temperatura de la mezcla
