**IDENTIFICACIÓN Y ANÁLISIS DE PATOLOGÍAS  
ESTRUCTURALES EN SEDES DE LA SECRETARÍA -INCLUSIÓN  
SOCIAL, FAMILIA Y DERECHOS HUMANOS DE LA ALCALDÍA DE  
MEDELLÍN.**

**Universidad de Antioquia  
Facultad de Ingeniería, Escuela Ambiental  
Medellín, Colombia  
2019**

Informe de práctica como requisito para optar al título de:  
Ingeniero Civil

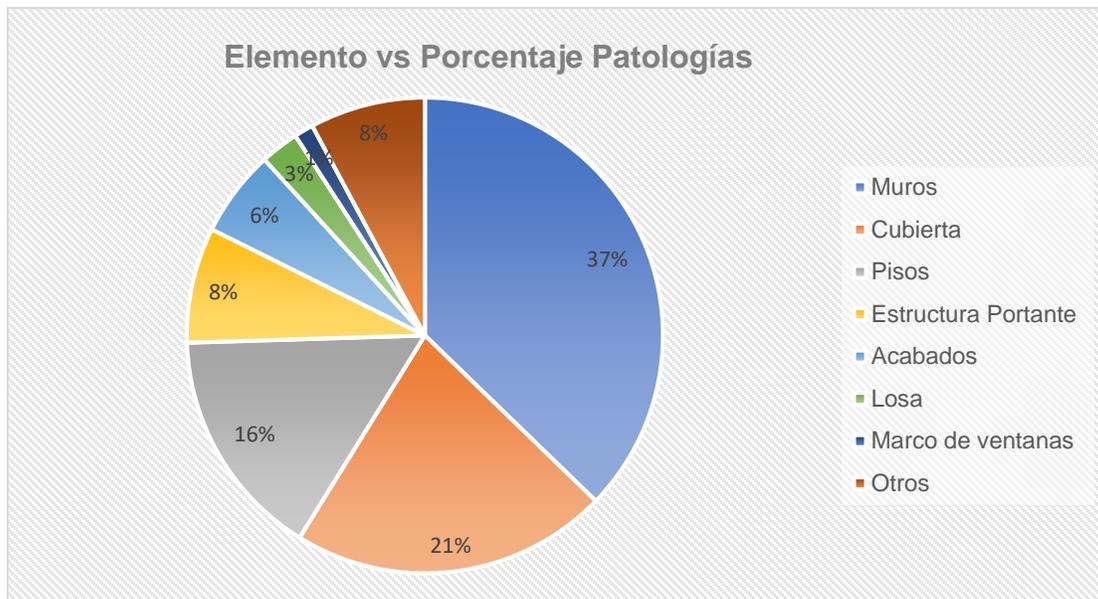
**Gráfico 1.** Elemento vs Porcentaje de Patologías en las sedes.

Del *Gráfico 1* se puede estimar que los muros y las cubiertas son los que poseen mayores patologías con porcentajes considerables. Esto se debe a que ambos elementos son los que mantienen en constante contacto con el entorno. Además, los muros cumplen según el caso diferentes funciones, algunos son cargueros, divisorios y medianeros, por lo tanto, son los que soportan diferentes tipos de cargas, en donde un deficiente sistema constructivo puede llevar al desarrollo de patologías como grietas, desplomes, fisuras, dilataciones, entre otros. En el caso de las cubiertas, estas son los elementos que más requieren un monitoreo y mantenimiento periódico, debido a que están a la intemperie, donde una incorrecta instalación e impermeabilización puede llevar al origen de patologías.

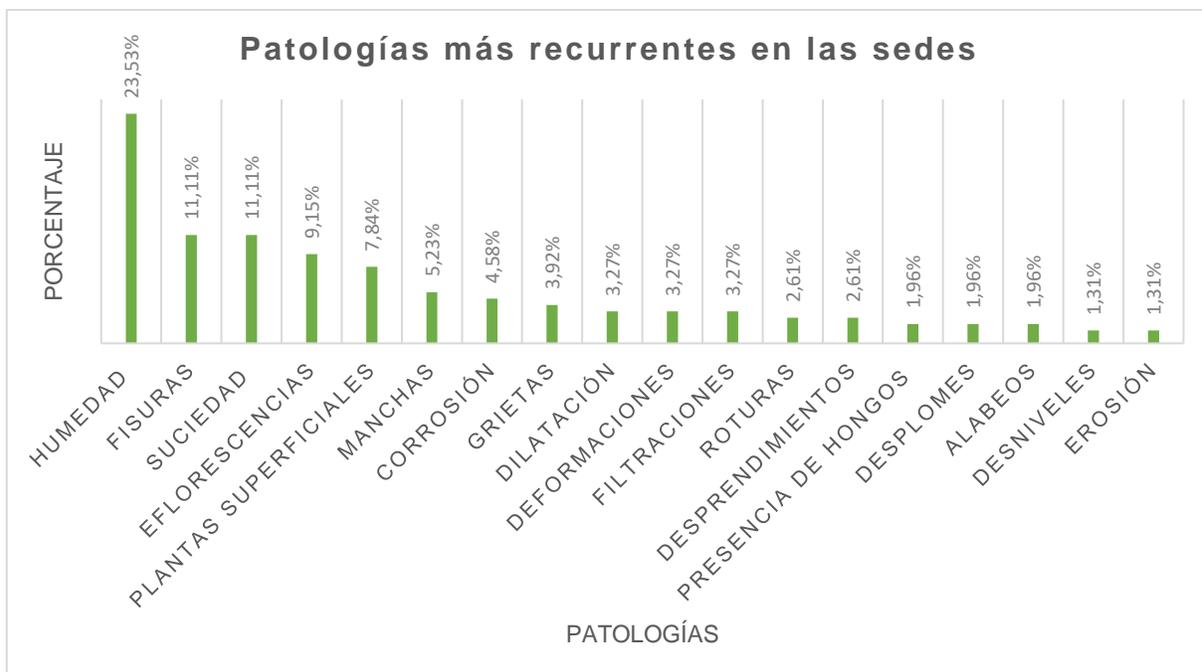
**Gráfico 2.** Porcentaje de patologías más recurrentes en las sedes.

El Gráfico 2 sirve como referencia para determinar las patologías que más se presentan en cada una de las sedes, para posteriormente realizar labores de mantenimientos y adecuaciones. Se evidencia además que la humedad, las fisuras y suciedades son las patologías que se presentan con mayor frecuencia en las 15 sedes, por tal motivo se hace necesario e importante que se remedien y se busquen el origen de estas, para que así no ocasionen daños mayores en la estructura. De manera similar, se observa que pese a que el porcentaje de ocurrencia de las demás patologías presentadas en el Gráfico 2 no es tan alto, es también urgente y necesario que se atiendan planteando sistemas de control y seguimientos que permitan conocer el avance de estas, y en caso de observar comportamientos anómalos que estos sean intervenidos de manera inmediata.

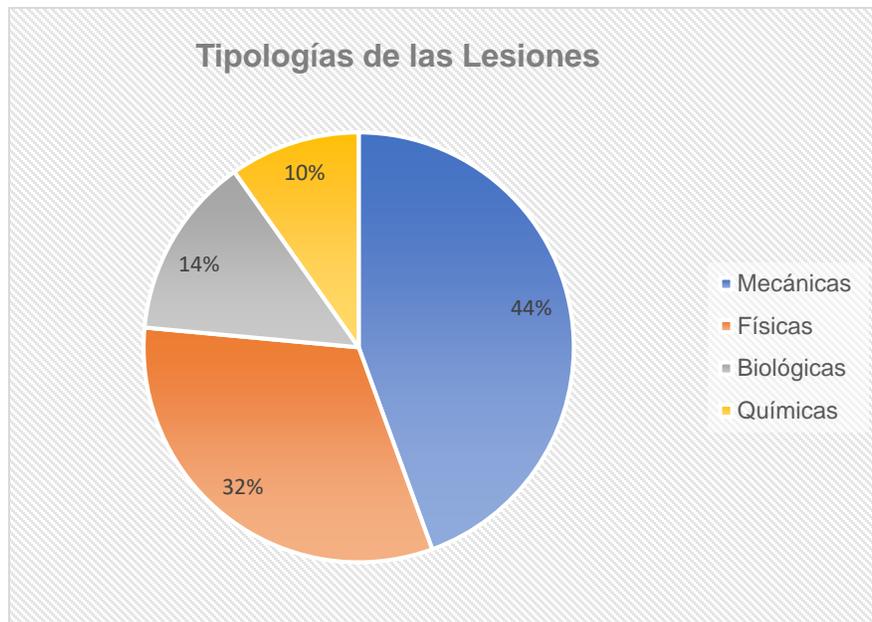
**Gráfico 3.** Porcentaje de Tipología de las Lesiones en las Sedes.

Evidentemente, las tipologías de las lesiones mecánicas y físicas son las que representan el mayor porcentaje de patologías en las sedes. Las lesiones físicas en el *Gráfico 3* muestran un porcentaje alto, ya que están asociadas a fenómenos físicos como heladas, condensaciones, lluvias fuertes, días secos, entre otros, y su evolución depende directamente de estos procesos físicos. De manera similar, las lesiones mecánicas representan el porcentaje más alto de tipología de las lesiones, allí se engloban patologías como deformaciones, grietas, fisuras, desprendimientos etc. y su porcentaje radica en que están asociadas a factores mecánicos como movimientos, desgastes, aberturas o separaciones de materiales o elementos constructivos.

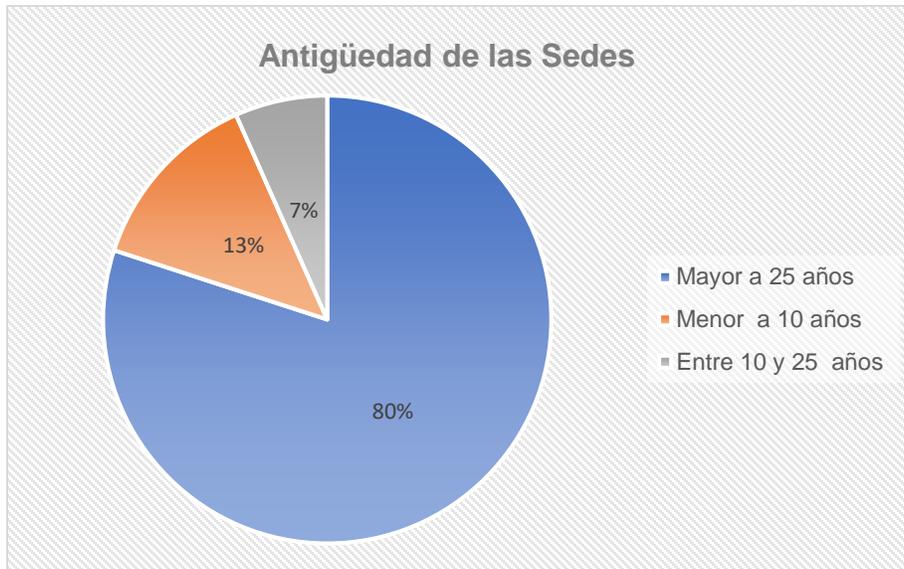
**Gráfico 4. Antigüedad Sedes de Estudio.**

Las sedes que tienen una antigüedad mayor a 25 años son: APCD, CIF La América, CIF Poblado, CVG Belén, El Jardín de los Abuelos, Finca La Mesa, Finca Villa Rosi, H.I Caunces, Limitados Visuales, UPSE, Víctimas Belencito, Víctimas Caunces.

Y la única sede que está entre 10 y 25 años de haberse construido es Hogar Infantil Brisas de Robledo.

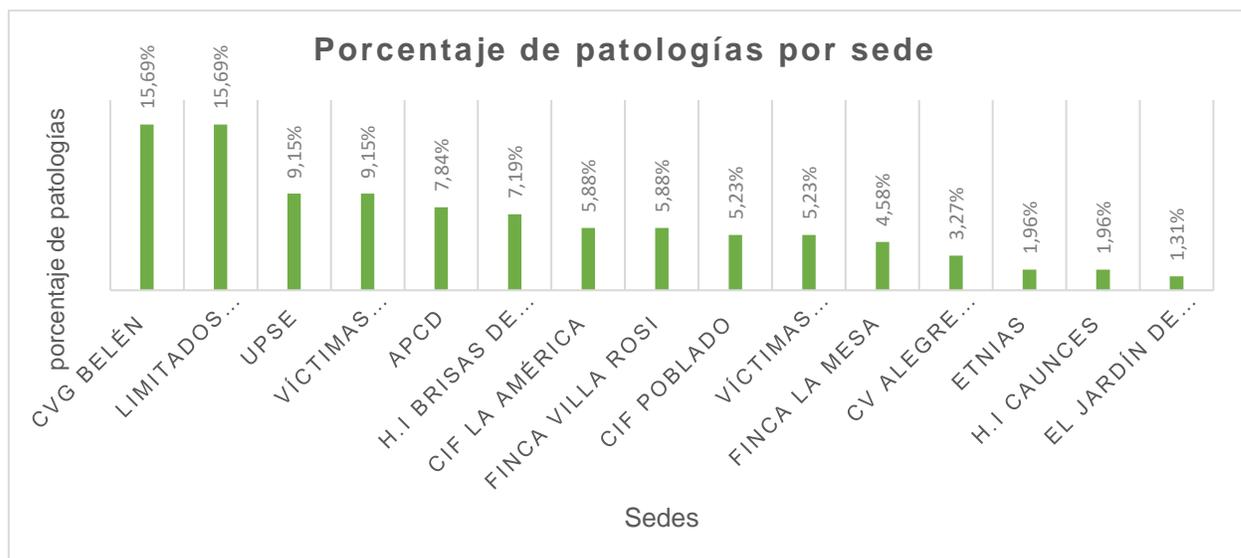
**Gráfico 5. Porcentaje de Patologías por Sedes.**

Analizando el *Gráfico 4* y *Gráfico 5* se puede determinar que las sedes con mayor índice de patologías son CVG Belén y limitados Visuales, ambas con una antigüedad mayor a 25 años. Por lo tanto, el tiempo de funcionalidad de estas sedes influye en gran manera en la presencia de agentes patológicos. El jardín de los abuelos, presenta pocas patologías, sin embargo, las humedades en los muros están en gran proporción. En la sede Hogar Infantil Caunces, recientemente se hizo mantenimiento en sus instalaciones, por lo tanto al momento de la visita no se hallaron muchas patologías.
