**DIAGNOSIS DE PATOLOGÍAS ESTRUCTURALES EN LA
INFRAESTRUCTURA FÍSICA DE LA FÁBRICA DE LICORES Y
ALCOHOLES DE ANTIOQUIA**

Karina Melissa Devia García

**Trabajo de grado
como requisito para optar al título de:
Ingeniera Civil.**

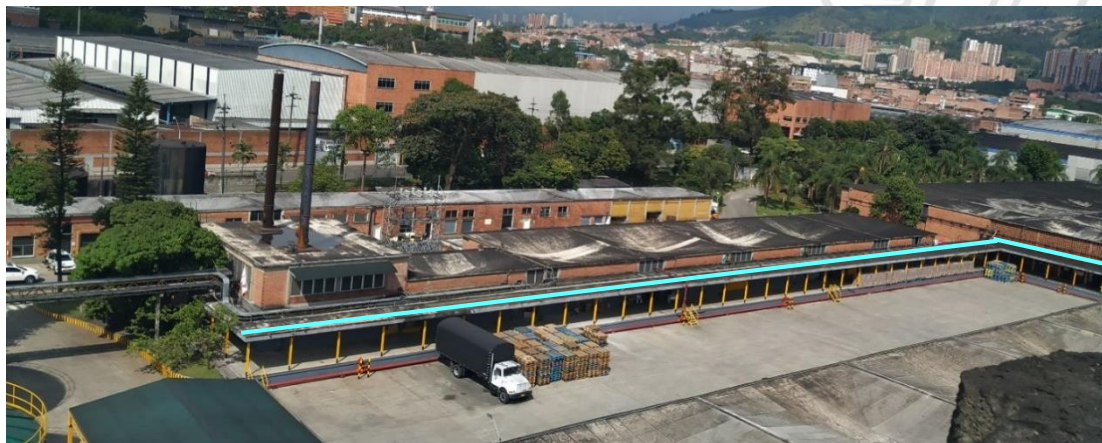
Fotografía 1. Vista superior de los corredores de la fábrica

Las instalaciones de la Fábrica cuentan con unos corredores en la zona circundante al patio de maniobras que comprenden un área total de 1150 m², los cuales se pueden visualizar en la Fotografía 1 demarcados con una línea azul, y en la Fotografía 2; dichos corredores son de gran importancia para la ejecución de los procesos de producción dentro de la Fábrica, ya que permiten el acceso a zonas como lo son la planta envasadora, el área de preparación de aguardiente, la bodega de licores nacionales, y de añejamiento 1, los talleres de montacargas y mecánico y el almacén de materiales, razón por la cual los corredores son un área de alto tránsito peatonal y vehicular industrial, y así mismo, sobre la losa de cubierta que sirve a los corredores en algunas secciones se apoyan diferentes sistemas de redes, haciendo de esta una superficie de carga y apoyo como se puede ver en la Fotografía 3. La losa plana de los corredores es de concreto reforzado, tiene un ancho en unas secciones de 4.25 m, en otras de 2.45 m y un espesor de 0.25 m.

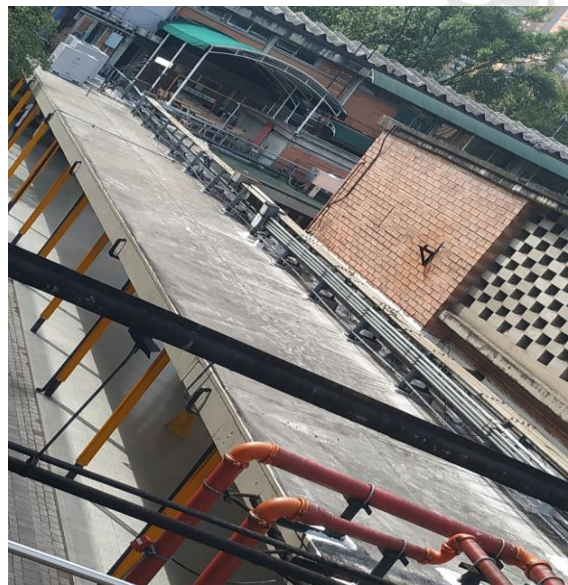
Fotografía 2. Losa de los corredores de la fábrica.

En la Figura 4, se muestran los corredores y se pueden ver unas demarcaciones con unos óvalos rojos que corresponden a los sitios de afectación en la losa de la cubierta plana de dichos pasillos. La losa dado a su tiempo de servicio y al encontrarse en contacto directo con el sol y la lluvia, y adicionalmente no poseer un eficiente drenaje que permita la evacuación del agua, se puede visualizar también en la Fotografía 3 demarcado con un óvalo amarillo los empozamientos de las aguas de lluvia sobre la misma, lo que ha dado paso a la aparición de patologías debidas a fallas en el sistema de impermeabilización lo que ha permitido la infiltración y acumulación de agua sobre la cubierta.

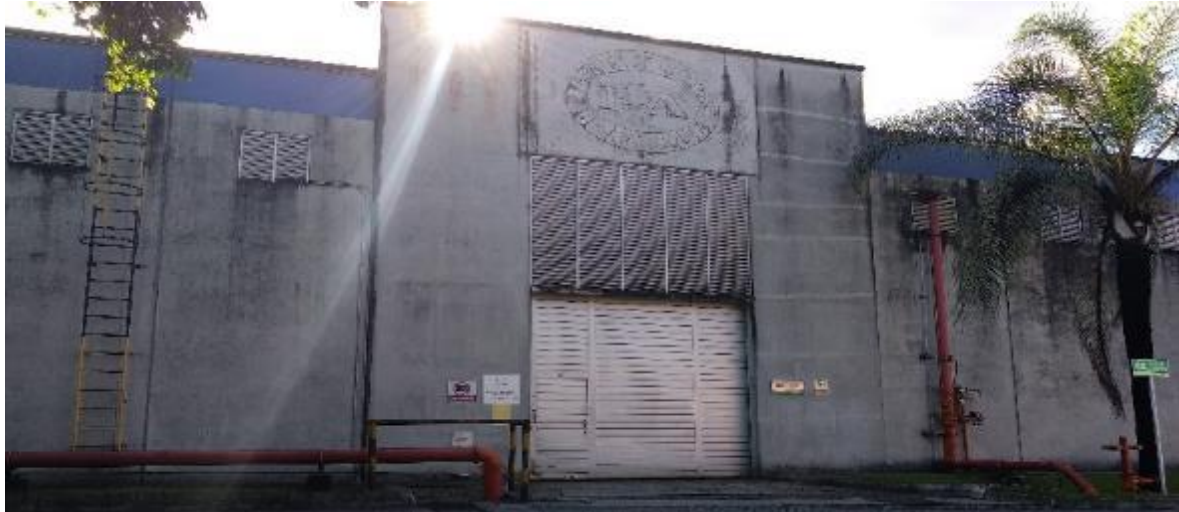
Fotografía 7. Fachada de bodega de añejamiento de rones número 3.

Luego de realizar una inspección visual, se encontró que la bodega de rones número 3 presenta un deterioro en la infraestructura del techo, lo cual ocasiona problemas de filtración de aguas de lluvia en las esquinas de la bodega. A continuación, en las Tablas 4, 5 y 6 se describen los procesos patológicos hallados en dicha bodega:

Es evidente que cada una de las patologías estructurales que se encontraron en la bodega de rones número 3 se debe a la acción física del agua que se filtra por la infraestructura de la cubierta que se encuentra en mal estado, por ello para poder reparar los procesos patológicos en el interior de la misma, es necesario intervenir la causa directa de las lesiones, es decir parar la filtración de aguas de lluvia.

Para reparar la cubierta de la bodega es necesario retirar la lona superior que se encuentra en mal estado, reacomodar el polímero que sirve como aislante y como alternativa de mitigación, se podría implementar un sistema de cubierta metálica con tejas tipo standing seam de color blanco (Fotografía 15), ya que estas son idóneas para evitar las filtraciones de agua si las mismas se colocan con los solapes adecuados teja a teja y además tienen filtro UV para mantener la temperatura interior necesaria, no contaminan, ni generan hongos, haciéndola muy útil para poder mantener las condiciones ideales que se deben conservar al interior de la bodega, también se deben cambiar e instalar las ruanas de los bordes perimetrales que se encuentran en mal estado, además como se evidenció que el sistema de canoas que se tiene sobre la cubierta es insuficiente, estas deben ser reemplazadas con unas acordes a las necesidades de evacuación de agua de lluvia que se requieren. Es importante mencionar que una vez instalado el sistema es necesario efectuar mantenimientos y limpiezas periódicas.

Una vez reparada la infraestructura de la cubierta de la bodega, se debe proceder a intervenir los procesos patológicos que se tienen en su interior, es necesario limpiar muy bien los sitios donde se presentan eflorescencias para quitar la formación de sales sobre la superficie, para ello se debe usar una solución ácida y un cepillo de cerdas duras, de igual manera se usan para quitar las manchas por los rastros de humedad que hayan quedado en los muros, después de ello se debe rellenar con concreto las superficies que hayan quedado desgastadas.

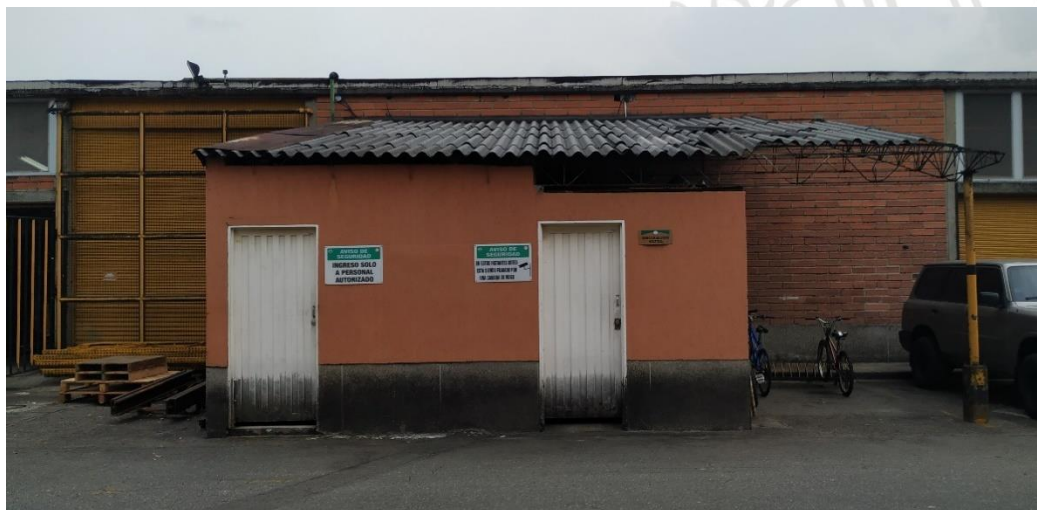
Fotografía 18. Cuarto de seguridad industrial de la Fábrica de Licores y Alcoholes de Antioquia.

El cuarto de seguridad industrial tiene un área de 30 m² el cual se visualiza en la Fotografía 18, el mismo se usa para el almacenamiento de los Equipos de Protección Personal (EPP), materiales, equipos, suministros y repuestos del área de seguridad industrial de la brigada de emergencias de la Fábrica. Dadas las condiciones de exposición al ambiente y a la falta de mantenimiento periódico sobre el mismo, se evidencia un avanzado deterioro de la estructura, los cuales se muestran en las Tablas 9, 10 y 11.

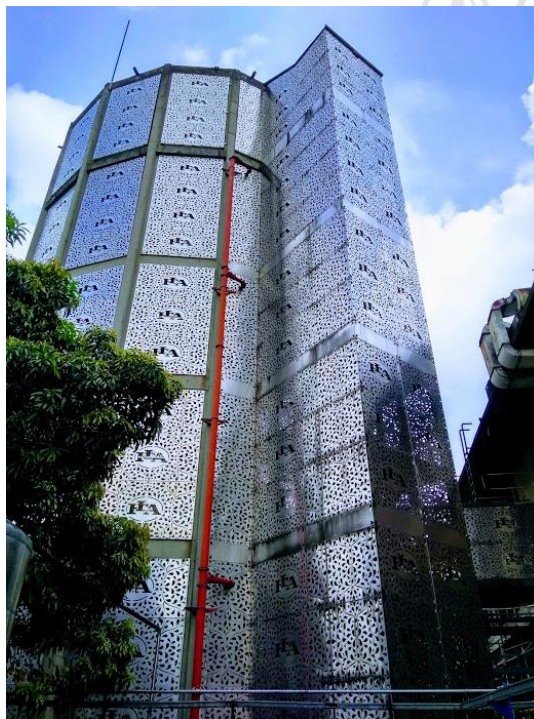
Fotografía 24. Torre destiladora de la Fábrica de Licores y Alcoholes de Antioquia.

La torre destiladora de la Fábrica de Licores y Alcoholes de Antioquia que se visualiza en la Fotografía 24, presenta procesos patológicos en su interior debido a la falta de mantenimiento sobre la misma, dichas patologías se muestran en las Tablas 14 y 15.
