**GUÍA METODOLÓGICA PARA EL ALCANCE DE LA
CERTIFICACIÓN LEED EN BD+C CORE AND SHELL
DEVELOPMENT, BASADA EN EL PROCESO DEL PROYECTO
FIC A5.**

LORENA BOTERO BETANCUR

Universidad de Antioquia
Facultad de Ingeniería
Escuela Ambiental
Medellín, Colombia
2019

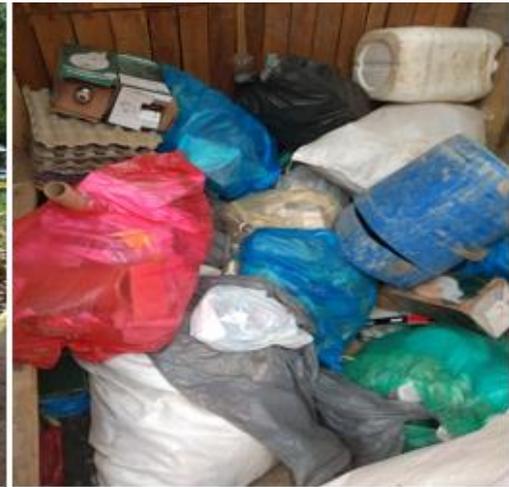
Figura 18. Registro fotográfico julio.

Adecuado acopio de material.

Como se puede apreciar en algunas de las fotografías tomadas para el mes de julio, se puede apreciar que en el proyecto se cuentan con algunos aspectos positivos como el manejo del acopio de material, sin embargo, hay aspectos que requieren de la implementación de las medidas necesarias como lo son el manejo de los residuos de construcción y el estado de la vía.

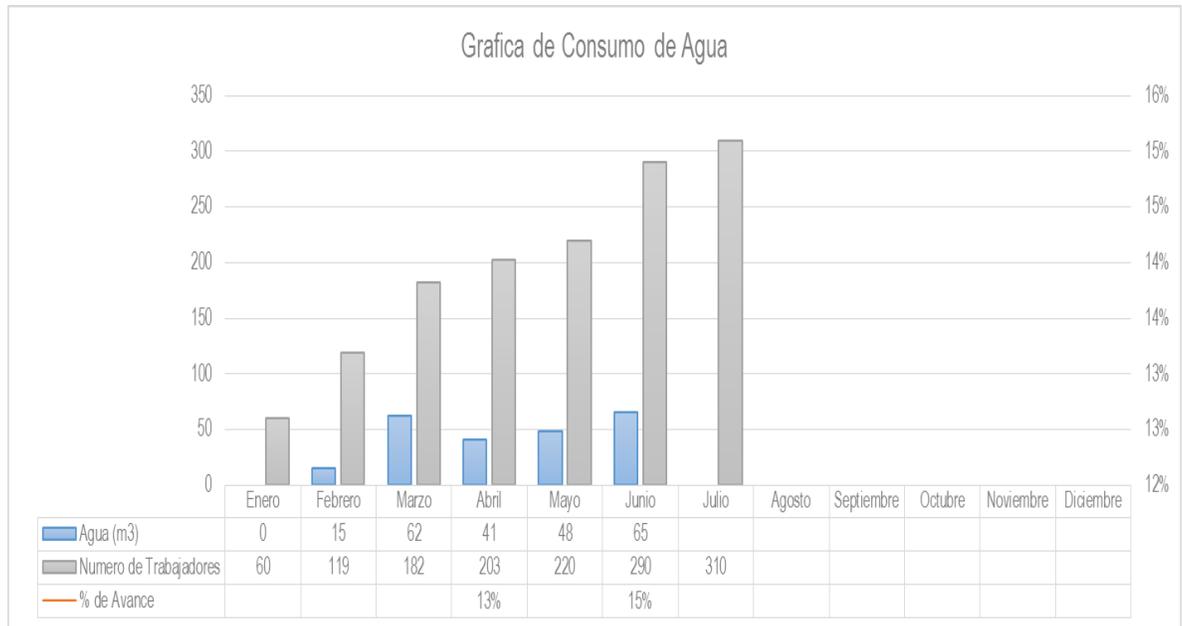
Gráfico 1. Consumo de agua

Entre los meses de enero y agosto se obtuvo un porcentaje de ahorro con respecto al referente al consumo ideal ya que el ahorro fue mayor o igual al 4%, además la planta de concreto está un rango mayor a 360 m³ y el premezclado mayor a 200m³.

Para la solución de los problemas presentados se realizó una revisión a las posibles fugas presentadas.
