**Diagnóstico del estado actual de la vía de la vereda el Totumo en el municipio de Girardota
Antioquia.**

Informe de práctica para optar al título de Ingeniero Civil

Universidad de Antioquia

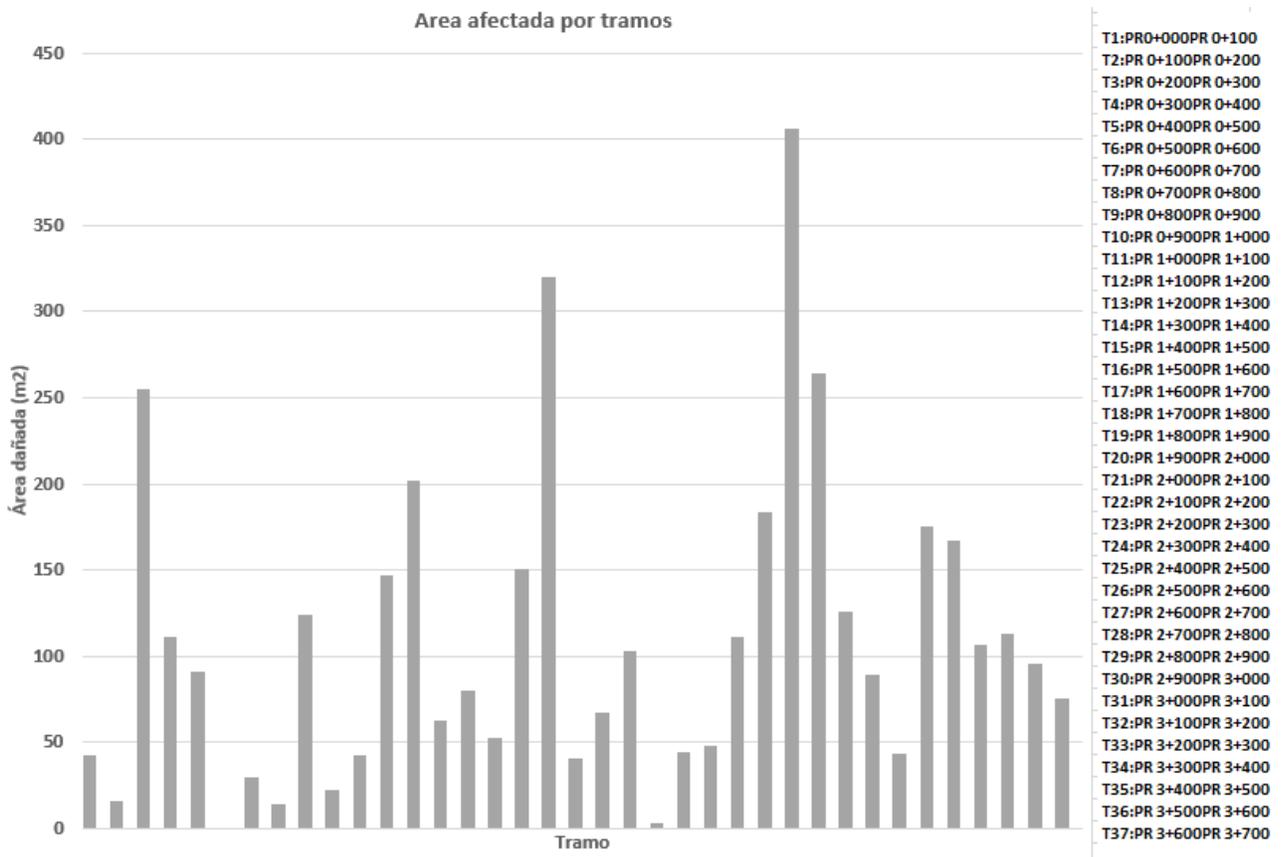
Imagen 6

Partiendo de la tabla 1 se realizó la gráfica de la **Imagen 6** la cual muestra el área afectada vs cada tramo, partiendo de esa gráfica y de que cada de tramo de estudio tiene un área de 400 m² y se puede ver que el daño promedio para cada tramos es de 108.89 m², el tramo más afectado el T26 que va desde la abscisa 2+600 con un daño en el 100 % (400 m²) del tramo, el segundo es el T17 que va desde la abscisa 1+700 con un daño en el 80% (320 m²), T27 que va desde la abscisas 2+700 con un daño en el 66 % (264 m²), el cuarto T2 que va desde la abscisa 0+200 con un daño en el 63.75 % (255 m²), el quinto T12 desde la abscisa 1+200 con un daño en el 50.475% (201.6 m²)... estos tramos tiene un gran porcentaje de área afectada y es necesario realizar reparaciones en el pavimento para que no se siga deteriorando la transitabilidad sobre esos tramos.

Grafica área afectada por tramos

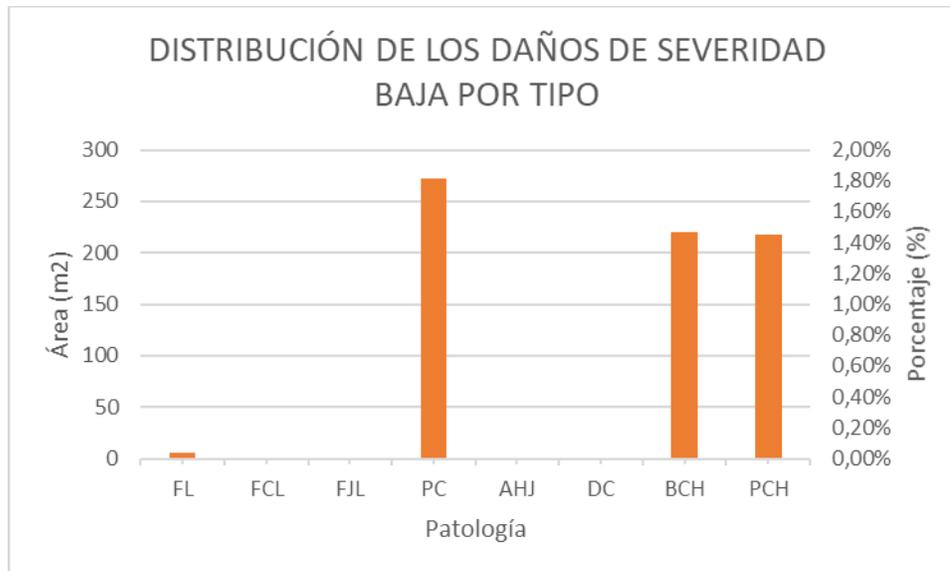
Imagen 7

La **Imagen 7** muestra el área afectada vs tipo de daño con grado bajo, en esta podemos ver que el daño que más se presenta es la piel de cocodrilo (PC), el segundo los bache o huecos (BCH), el tercero parcheo (PCH) y el cuarto las fisuras longitudinales. Podemos decir que los daños que

se presentan en esta graficas por tener una severidad baja no es tan urgente su reparación debido a que estos no afectan tanto la serviciabilidad de la vía, pero se debe tener en cuenta que estos seguirán aumentando su severidad con el tiempo lo que aumentara el daño.

Distribución de los daños de severidad baja por tipo

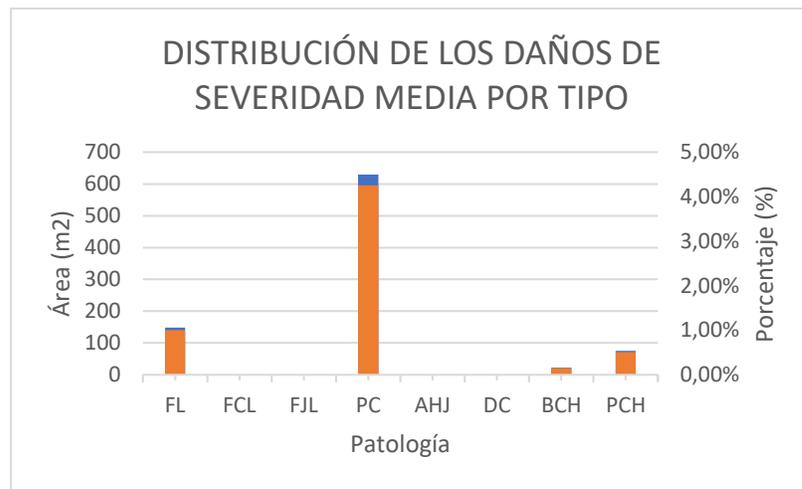
Imagen 8

la **Imagen 8** nos muestra el área afectada por daños con severidad media. En esta grafica podemos ver que la piel de cocodrilo es el daño que genera más afectación y está por encima de todos los otros daños, el segundo son las fisuras longitudinales, el tercero los parcheos (PCH), el cuarto los baches o huecos (BCH). Hay que recalcar que estos daños con severidad media afectan la serviciabilidad de la vía y es necesario una intervención rápida para evitar que estos aumenten de tamaño o de severidad.

Distribución de los daños de severidad media por tipo

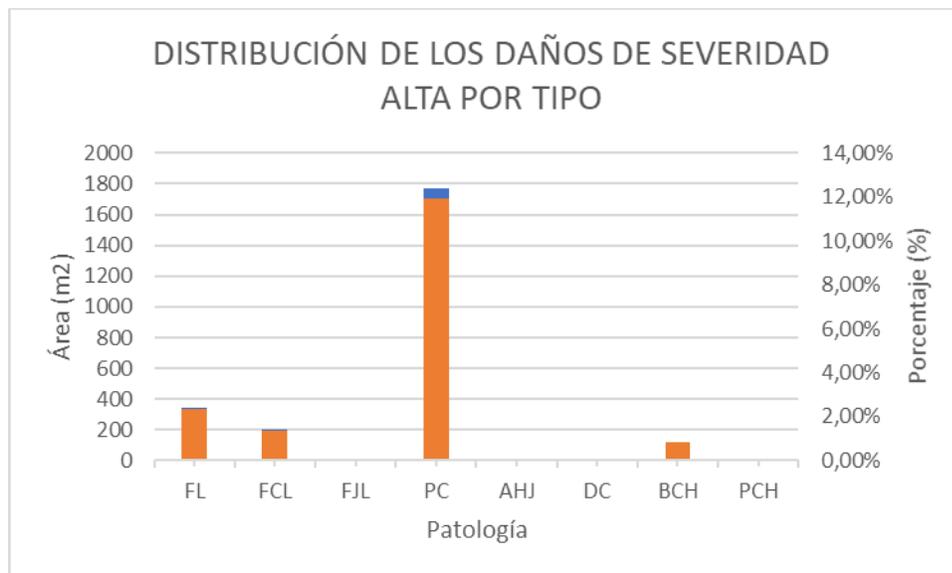
Imagen 9

La **Imagen 9** muestra la gráfica del área afectada vs los daños con severidad alta. en esta imagen se puede ver que el daño con la mayor afectación es la piel de cocodrilo (PC) que sobresale sobre el resto, el segundo las fisuras longitudinales (FL), el tercero fisuras en juntas de construcción (FCL) y el cuarto los baches o huecos (BCH). Estos daños por tamaño ya afectan la circulación de los vehículos obligando a disminuir la velocidad y por su forma es necesario realizar una intervención rápida para repararlos ya que por su tamaño afectan la serviciabilidad de la vía

Distribución de los daños de severidad alta por tipo

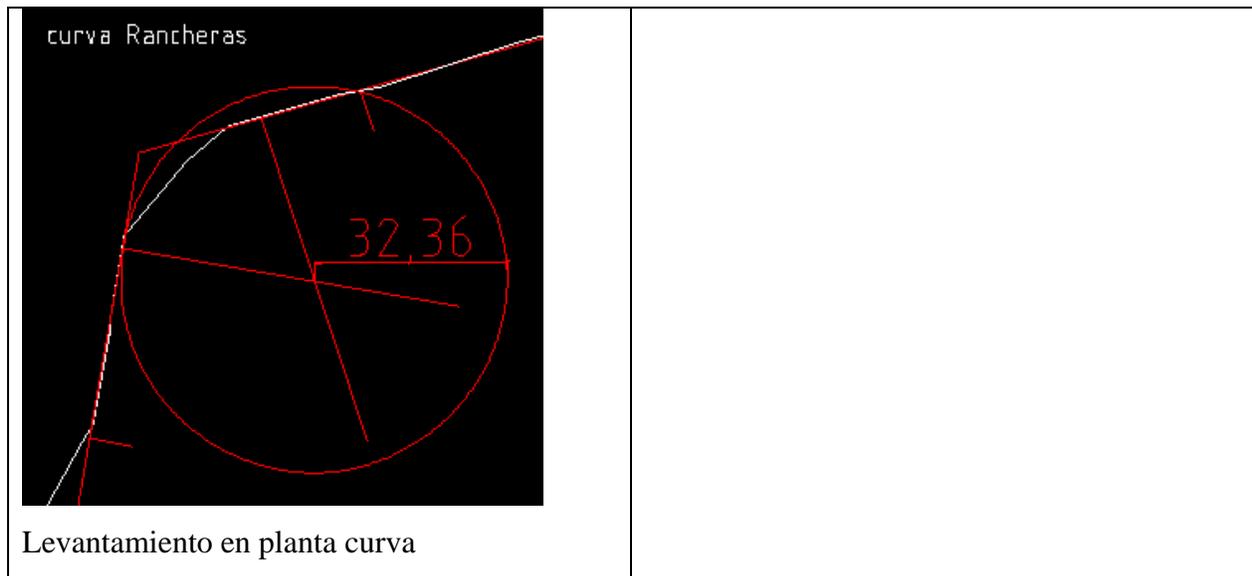
| <p>Dirección Girardota el totumo</p> <p>Dirección el totumo Girardota</p> | <p>Curva 4</p> <p>Ubicación de la curva: Abscisa 2+812</p> <p>Punto de referencia: Curva sector los Rancheras</p> <p>Radio de la curva: 32.36 m</p> <p>La curva que se encuentra es una curva a la izquierda la cual tiene poca visibilidad.</p> <p>Revisando el radio este no cumple con el radio mínimo que debe tener la curva, lo anterior que combinado con la poca visibilidad hace que el tránsito por la curva sea inseguro.</p> <p>Se recomienda para disminuir el riesgo de la curva instalar señal preventiva para informar a los usuarios sobre el riesgo en la vía debido a la falta de visibilidad y al problema en el diseño geométrico.</p> |

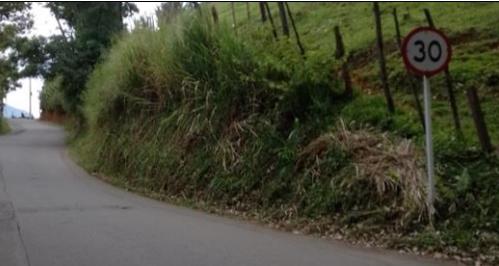
| 3 | | <p>Tipo de señal: SP-30 Abscisa: 0+340 Visibilidad: Buena Funcionalidad: Buena Lado de ubicación: Derecha Dirección del flujo: El Totumo-Girardota Observación:</p> |
