**Desarrollo de un estudio de movilidad en el tramo 4.1 km de la conexión vial Guillermo
Gaviria Correa**

Informe de prácticas para optar al título de Ingeniero Civil

Universidad de Antioquia

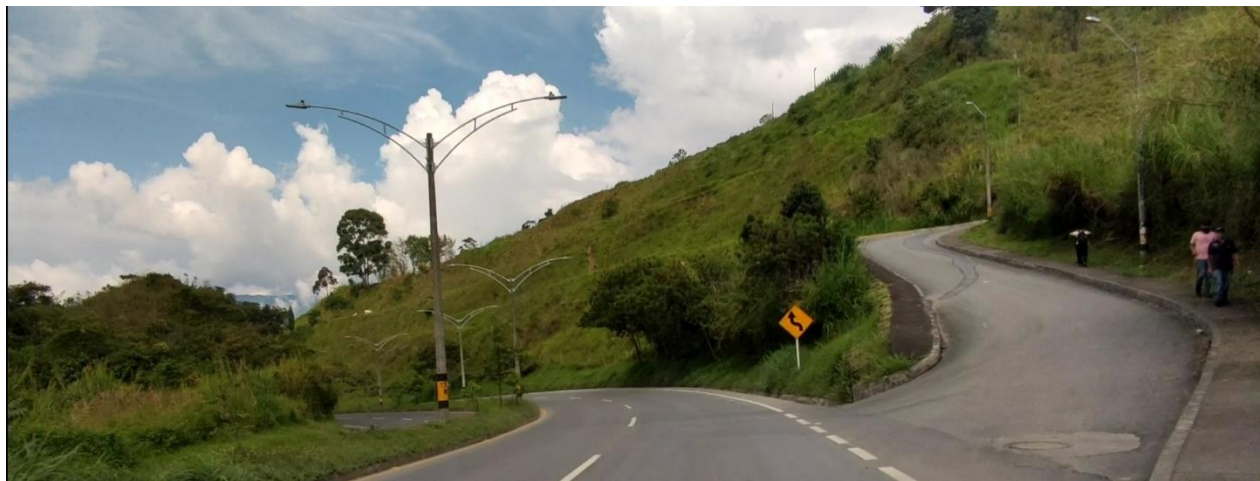
Figura 27. Acceso oficial. Fuente: elaboración propia.

Paralelamente, durante el recorrido se observaron diversos accesos directos a la vía. En algunos casos, estos son oficiales, tal como el que se ve en la Figura 27; sin embargo, otros fueron contruidos por la misma comunidad para comunicar sus viviendas o predios con la vía, como puede evidenciarse en la Figura 28.

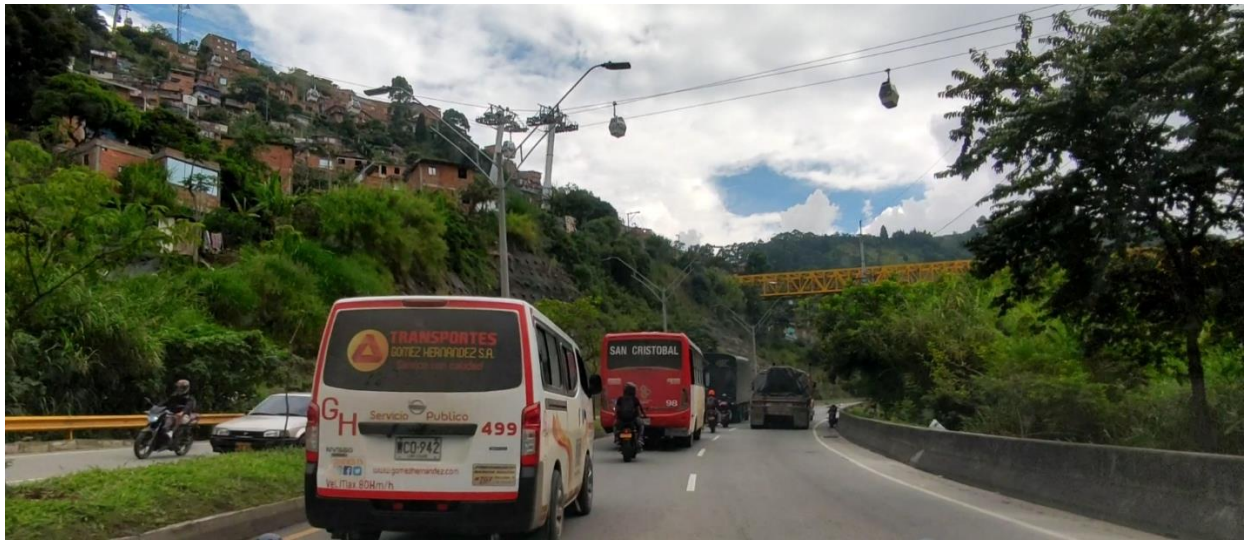
Figura 29. Rutas de transporte público. Fuente: elaboración propia.

Así mismo, durante la visita se identificaron varias rutas de transporte público que recorren la vía de estudio. Algunas de estas son de carácter metropolitano y otras intermunicipales. Dentro de las primeras, se observaron la que conecta el corregimiento de San Cristóbal con el centro de la ciudad y, de igual manera, una que conduce hacia la comuna 13 San Javier. Por otra parte, en cuanto a las rutas intermunicipales, se cuenta con la operación hacia el Urabá antioqueño, así como hacia el Occidente del departamento, con destinos tales como Santa Fe de Antioquia, Sopetrán, San Jerónimo, Sabanalarga, Dabeiba, Uramita, Cañasgordas, Turbo, Chigorodó, Mutatá y Montería en el departamento de Córdoba, entre otros, como se evidencia en la Figura 29. De igual manera, rutas de transporte especial con diferentes destinos son frecuentes sobre esta vía (Figura 30).

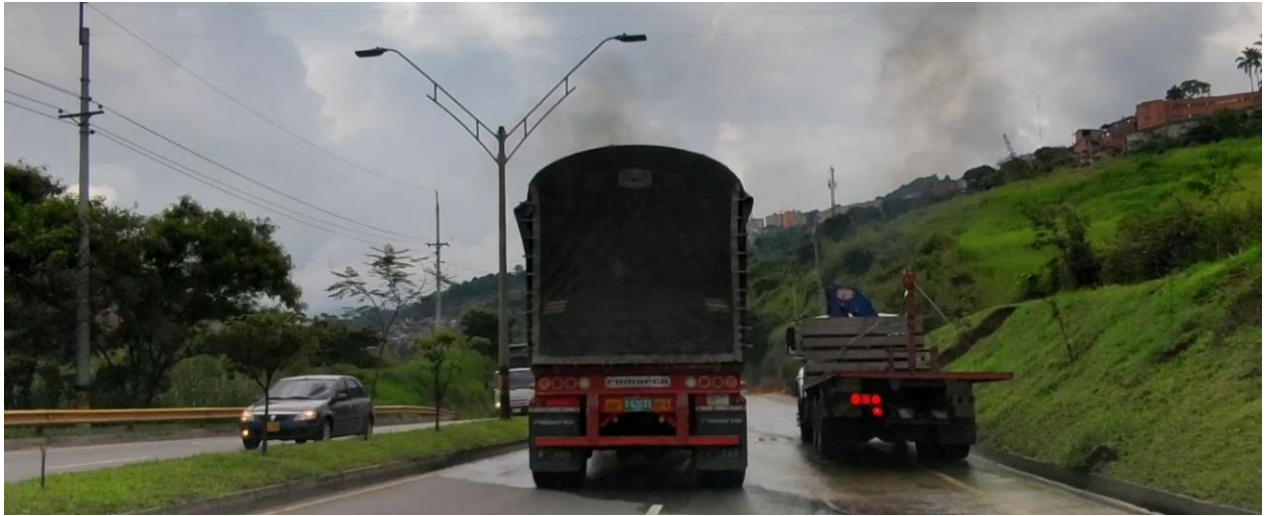
Figura 31. Vehículos de carga. Fuente: elaboración propia.

Del mismo modo, sobre esta vía transita un gran volumen de vehículos de carga que transportan mercancía entre el Valle de Aburrá, Urabá, Córdoba y municipios aledaños a estos destinos (Figura 31). Además, se identificó la circulación de vehículos de acarreo de materiales de obra como se evidencia en la Figura 32.

Sobre la vía se observó la circulación de vehículos de carga pesada, así como diferentes rutas de transporte público metropolitano e intermunicipal. Esto puede incidir en el deterioro de la malla vial y asimismo significar una causa de incidentes de mayor gravedad.
