INFORME ASESORÍA O ASISTENCIA TÉCNICA

Organismo	CUERPO DE BOMBEROS VOLUNTARIOS DEL MUNICIPIO DE ITAGUI		
Nombre responsable de la asesoría y/o asistencia técnica	DANIEL ALEJANDRO MEDINA SERNA	Cargo	Estudiante de Práctica - Ingeniería Ambiental – Universidad de Antioquia
Objetivo	Acompañamiento técnico en atención de la emergencia ocurrida en el barrio Villa Lía Municipio de Itagüí		
Acciones para la Intervención con Asesoría o Asistencia Técnica	Visita técnica con el objetivo de evaluar lo ocurrido y las amenazas por movimientos en masa en el Barrio Villa Lía del Municipio de Itagüí

BARRIO VILLLA LIA Y VEREDA LA MARIA (Parte media y alta de la cuenca)

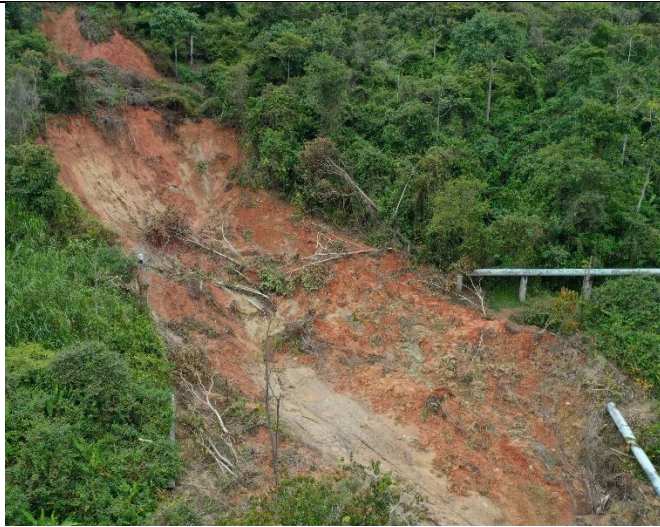
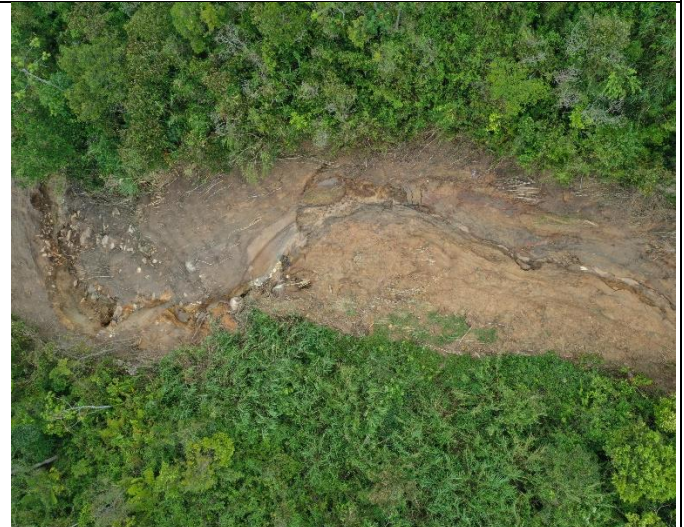
Éste es un deslizamiento de tierra en el que la superficie de rotura se curva hacia arriba (en forma de cuchara) y el movimiento del deslizamiento es más o menos de rotación alrededor de un eje que es paralelo al contorno de la ladera. En ciertas circunstancias, la masa desplazada puede moverse como una masa relativamente cohesionada a lo largo de la superficie de

ruptura con poca deformación interna. La cabeza del material desplazado puede moverse casi verticalmente hacia abajo y la superficie superior del material desplazado puede inclinar hacia atrás hacia la escarpa. Si la rampa es de rotación y tiene varios planos paralelos curvas de movimiento, se le llama depresión.

traslación adquiere velocidad y la masa interna pierde cohesión o admite agua, puede convertirse en una corriente de escombros. Las corrientes secas pueden ocurrir a veces en arena cohesiva (corrientes de arena). Las corrientes de escombros pueden ser mortales, ya que pueden ser extremadamente rápidas y producirse sin previo aviso.
