Supervisión a la Construcción de Pavimento Flexible en Vías del Municipio de Betulia, Antioquia: auditoría de seguridad vial a la etapa de construcción del proyecto

Informe final semestre de industria para optar al título de Ingeniero Civil

Universidad de Antioquia
Facultad de Ingeniería
Ingeniería Civil
Medellín, Antioquia, Colombia
2023

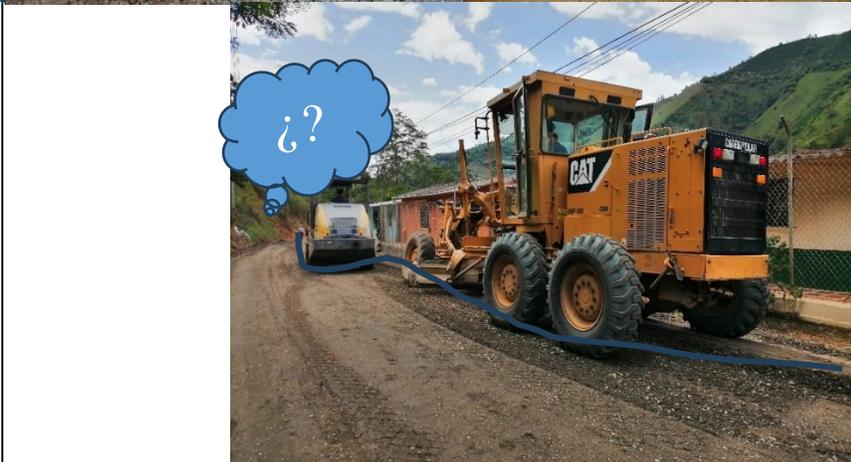
CONCLUSIONES

Si bien durante las actividades llevadas a cabo se omitieron los aspectos ya descritos, de lo cual además se obtiene un riesgo considerado como alto el cual es importante que se reduzca, también se debe aclarar que aún hay actividades a ejecutar en las cuales el tratamiento del riesgo se debe implementar. Como la idea es que el alineamiento de la calzada esté claramente definido y según las recomendaciones o directrices indicadas en (Ministerio de Transporte et al., 2015), lo primordial en este caso es apoyarse en los dispositivos dispuestos en el PMT como las barricadas de listones, de modo tal que las áreas de trabajo y los angostamientos presentados en la vía por actividades como la instalación de bordillos prefabricados, la construcción de cunetas en concreto y disipadores para descoles en concreto de 21 Mpa, sean cercadas y delineadas correctamente. En el caso por ejemplo de los maletines, si bien estos no están dentro del PMT entregado, pueden ayudar no solo a canalizar el tránsito debido a variaciones en el perfil transversal como lo fueron las excavaciones para tuberías PVC, sino que además ayudan a indicar el alineamiento en tramos curvos como los ubicados en los tramos K0+895-K0+945 y K1+000-K1+050. En caso de que no se cuente con los maletines también se podrían instalar delineadores de curva horizontal temporales simples de color naranja, con el fin de guiar a los actores viales a través de las curvas que tengan un radio de curvatura menor a 500 m, teniendo presente también que la velocidad de diseño de la curva debe ser igual o menor a la velocidad máxima permitida en la zona de trabajo.

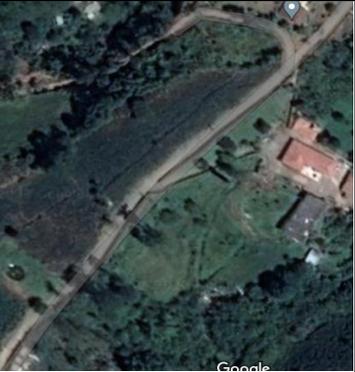
<p style="text-align: right; font-size: small;">Google</p> <p>https://www.google.com/maps/@6.1117471,75.98113,305m/data=!3m1!1e3?hl=es&entry=ttu</p>
CONCLUSIONES		
<p>Lo hallado es la combinación de varios aspectos, entre estos haber tomado la decisión de instalar bordillos prefabricados sin antes verificar en campo la existencia de posibles sobreanchos en la vía, además de lo anterior en el estudio de tránsito se hace énfasis en los vehículos que podrían afectar la estructura del pavimento, pero no se realiza o se proyecta hacia futuro el comportamiento de la vía justamente con el tipo de vehículos que ya se describieron, por ende y bajo lo ya descrito es que el riesgo se presenta como “intolerable” y la corrección de este si bien debería ser urgente se puede corregir por lo menos para los bordillos que aún faltan por instalar. Sabiendo lo mencionado es ideal que se aprovechen aquellos tramos de la vía que presentan sobreanchos de tal forma que el nivel del riesgo se pueda disminuir lo más posible. Algunos de estos tramos son: K0+760-K0+780; K0+890-K0+930; K1+010-K1+045, los cuales luego de tomar las respectivas medidas en campo cumplen con un ancho de vía superior a los 5,1 m que es el pactado bajo el diseño entregado.</p> <p style="text-align: center;"><i>Nota. Adaptado de ANSV (2021b)</i></p>

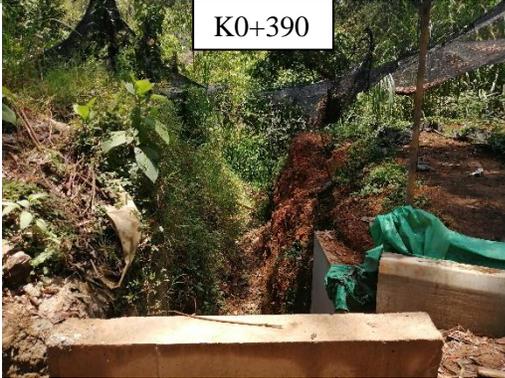
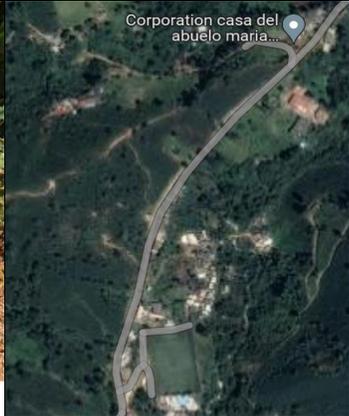
K0+310

K0+170: 6.119831319534316, -75.983939153113 K0+310: 6.11070970850515, -75.9837179769498 K0+390: 6.111811157031914, -75.98314060316944
