**INFORME TÉCNICO DEL DIAGNOSTICO ARCHIVISTICO DEL FONDO
ACOMULADO DE LA COOPERATIVA DE PILOTOS CIVILES DE COLOMBIA EN
LIQUIDACION JUDICIAL**

Fecha: Medellín 10 Febrero 2023

ELABORADO POR: Daniela Restrepo Galvis

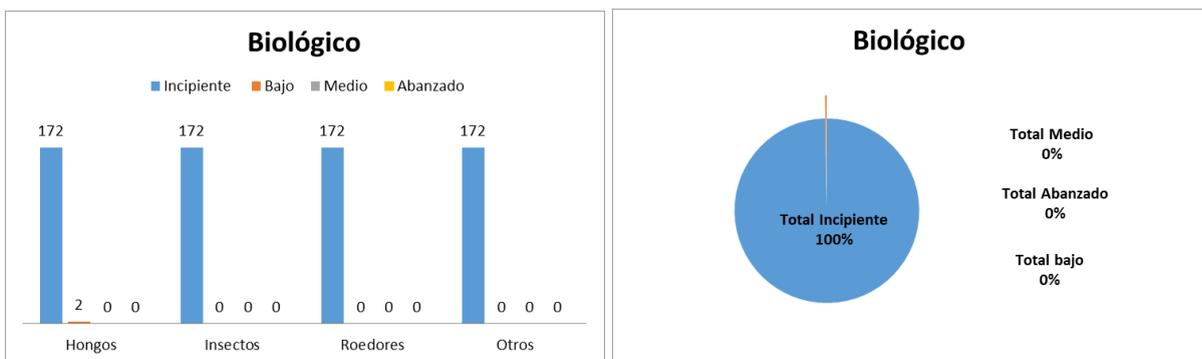
En estas dos gráficas se puede observar que no hay daños biológicos en los documentos, en la evaluación que se le realizó a cada unidad documental no se observó, ni hongos, ni insectos, ni roedores, solo en dos carpetas se observó hongos, por lo que es incipiente el daño biológico que tienen los documentos de la cooperativa Coopicol.

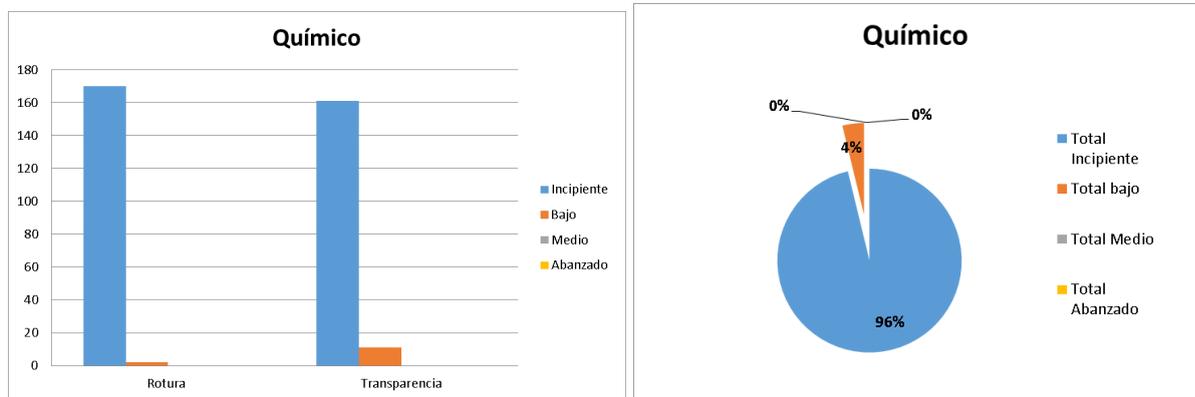
En esta gráfica se puede observar que los daños que los documentos tienen por su composición química son casi incipientes, sólo de manera baja algunos documentos presentan rotura y transparencias. Se comprueba que solo un 4% de los documentos presenta daños de manera baja el resto de los documentos que equivalen a un 96% se encuentran en buen estado.

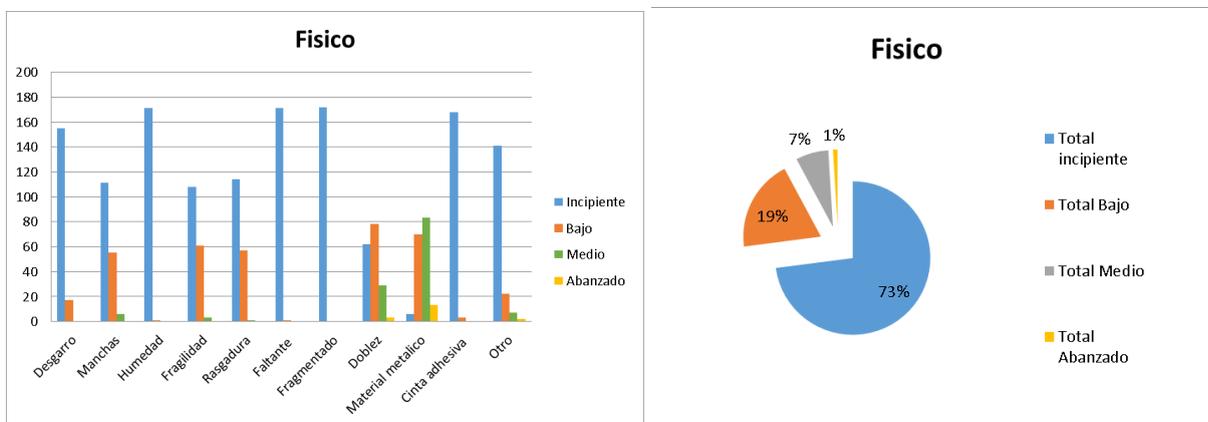
En este gráfico se puede observar que los documentos sufren daño por motivo del material metálico ya que prácticamente todos las unidades documentales tienen grapas, algunos legajadores metálicos y en mayor parte de los documentos el daño es medio siguiendo por un daño bajo. Otro daño físico proveniente de los documentos de la Cooperativa son el doblez en los documentos, esto se debe a que la mayoría de los documentos se encuentran en carpetas clásicas, lo que hace que en sus costados se doblen y algunos otras hojas de tamaño oficio dobladas para que puedan quedar bien en las carpetas. También aunque de una manera baja hay daños en algunos documentos por motivo de manchas, Fragilidad.

En esta gráfica que es general, se puede ver que en un 73% de los documentos no sufren daños físicos o son incipientes, un 19% sufren daños de manera baja, un 7% tienen daños de manera media y solo un 1 % de los documentos tienen daños de manera avanzada.

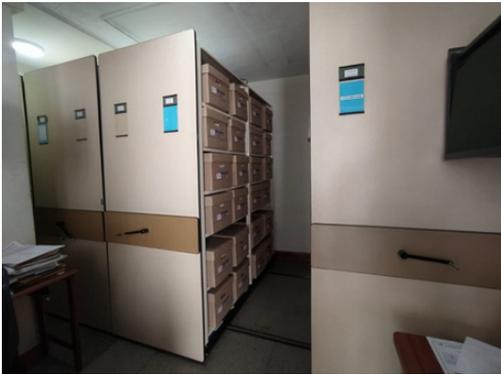
Son cuatro estanterías rodantes de 2 metros de altura, y el piso puede soportar el peso de la estantería y de la carga que se va incrementando.

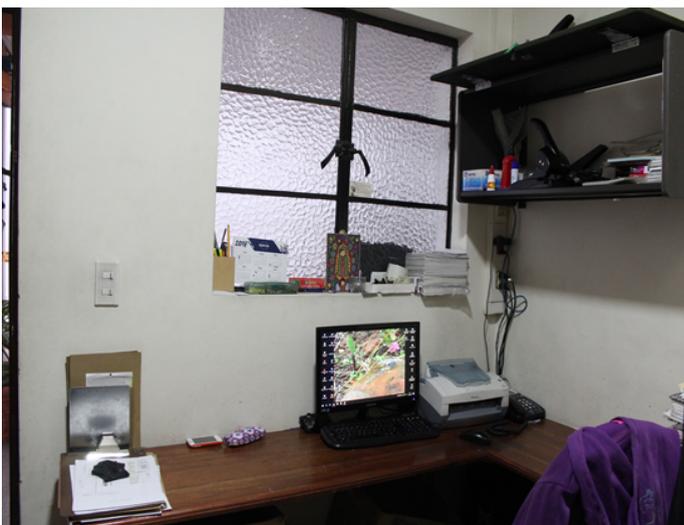
No se puede medir la humedad relativa ni la temperatura pero debe de ser alta ya que hace calor moderado todo el tiempo. Y el archivo no tiene un sistema de ventilación artificial, salvo una ventana principal que linda con el patio principal de la casa, "lo bueno" de esta ventilación es que no linda con la calle o lugares que puedan ser mucho más contaminantes.

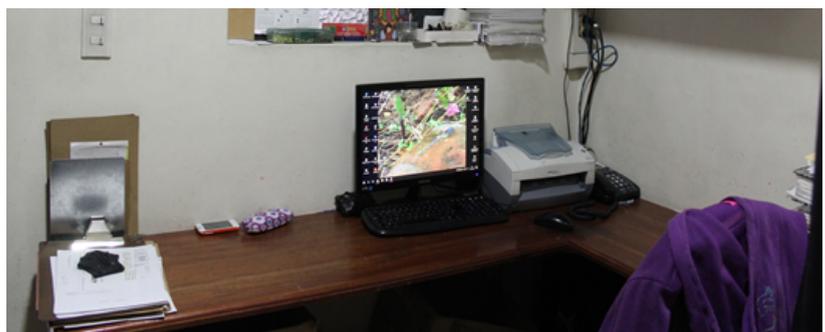
El archivo no cuenta con zona de consulta, pero sí con una zona que se podría considerar de trabajo, aunque esta zona no se encuentra por fuera del archivo si no que se encuentra dentro de este

mismo, se encuentra constituido por dos mesas en L que permiten la manipulación de los documentos para su posterior almacenamiento.

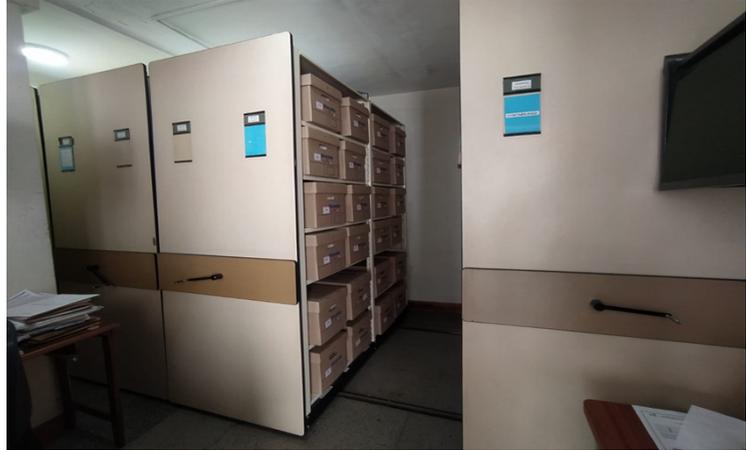
Las estanterías que maneja el archivo son estanterías rodantes en total cuatro, estas son adecuadas para contener la información, se encuentra construida en metal sólido resistente, su altura es de 2 metros, y su longitud es de 1,80 y soportan los 100 kg de peso.

La balda superior mide 40 cm y la balda inferior mide 15 cm, el resto de las baldas se pueden graduar y se pueden distribuir a diferentes alturas. Los acabados en los bordes son redondeados esto permite que no haya desgarramiento en los documentos.

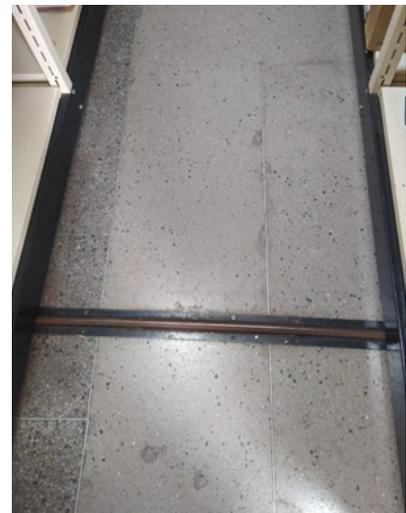
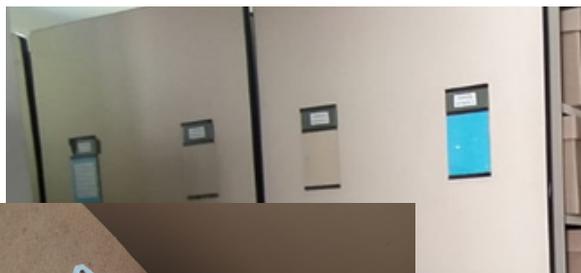
La estantería tiene un sistema de identificación visual, ya

es por la falta de instrumentos archivísticos que no se usa correctamente.

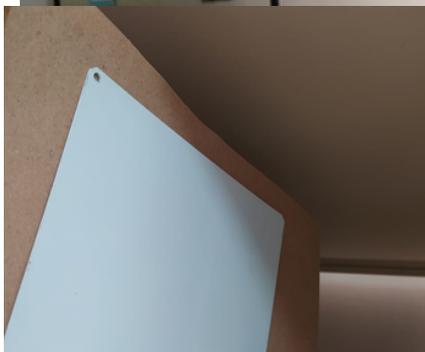
Los separadores son metálicos, unos embarnizados y los otros no, estos permiten que los documentos no se deslicen y que no se deforme la documentación.

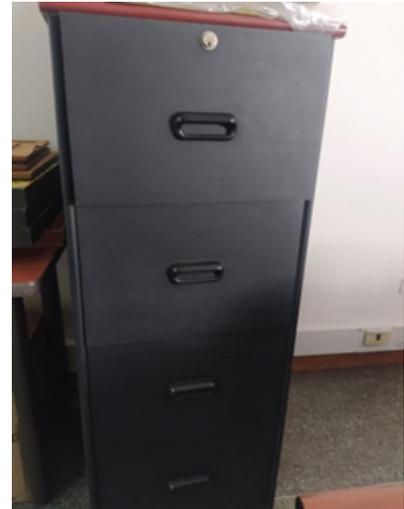
Cuenta con archivadores verticales, que son usados en las oficinas de gestión, aunque estos no son suficientes para el volumen documental que la cooperativa manejaba.

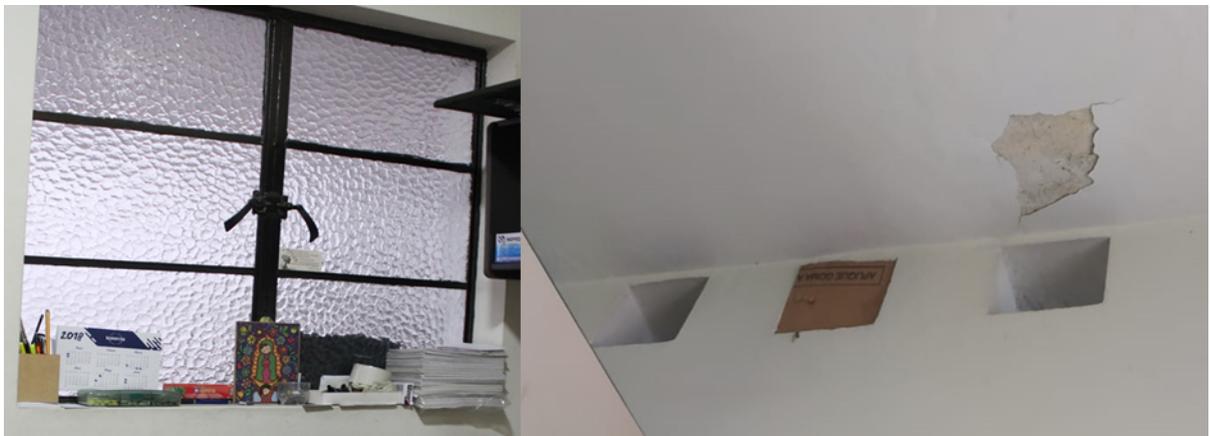
El archivo no cuenta con un sistema de ventilación artificial, aunque tiene una ventana por la que puede hacer circular el aire esto no es lo más adecuado para un archivo pero ayuda un poco.

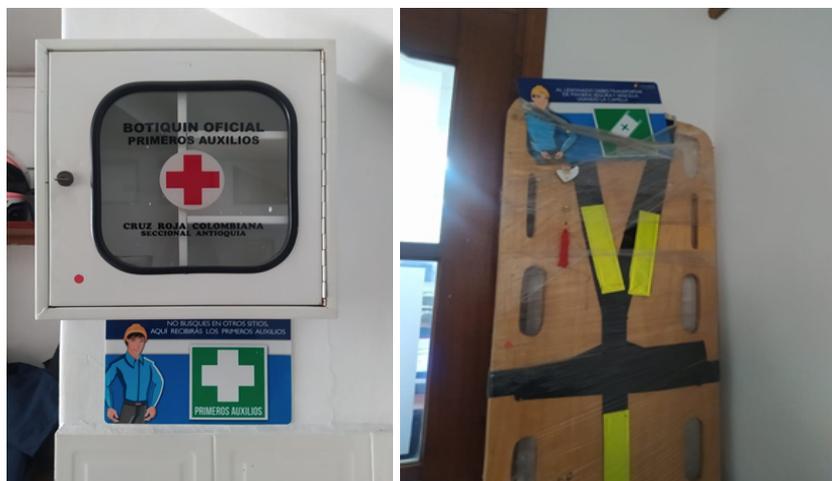
La cooperativa no posee sistema de alarma contra incendios, solo posee sistema de alarma contra robo, es de aclarar que no hay un sistema de prevención de desastres y evaluación del riesgo en el área de archivo, solo hay un sistema de bioseguridad y salud en el trabajo y prevención de riesgos, pero no cuenta con uno

de prevención de desastres, de acuerdo a estos mismos manuales se ubicaron las pertinentes señalizaciones en el edificio.
