**PROGRAMA PARA EL MANTENIMIENTO DE LA INFRAESTRUCTURA CIVIL  
DEL PROCESO GENERAR ENERGÍA**

Michel Gómez Osorio

Ingeniería Civil

Jornada académica  
8 de febrero de 2019

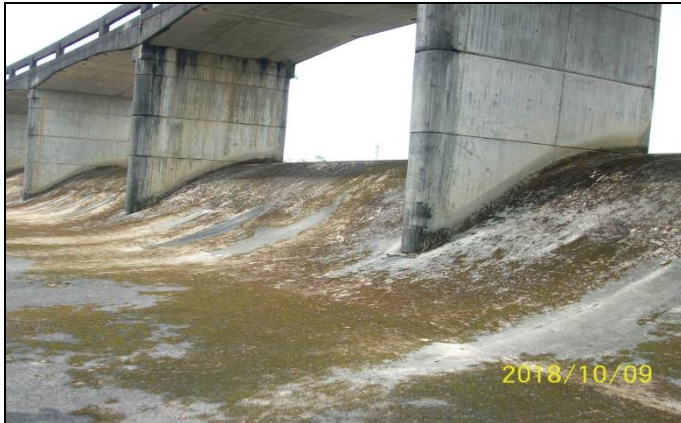
**FOTO 1**

Elemento: AZUD

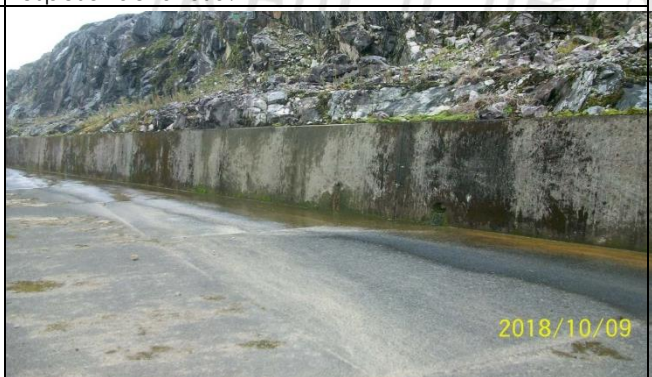
**FOTO 4**

Elemento: MUROS DE CANAL

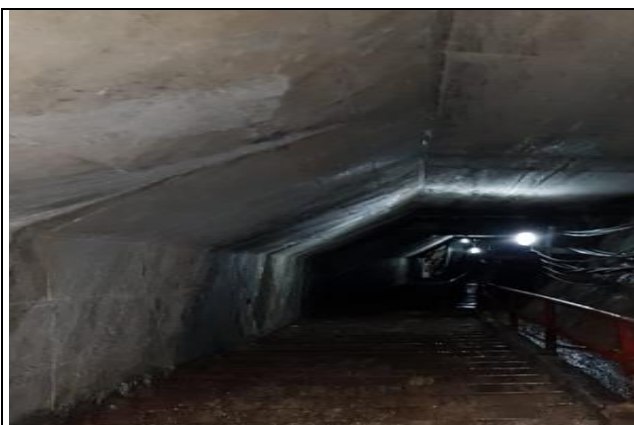
**FOTO 13**

Elemento: ANCLAJES

Hallazgo: Elemento en buenas condiciones estructurales.

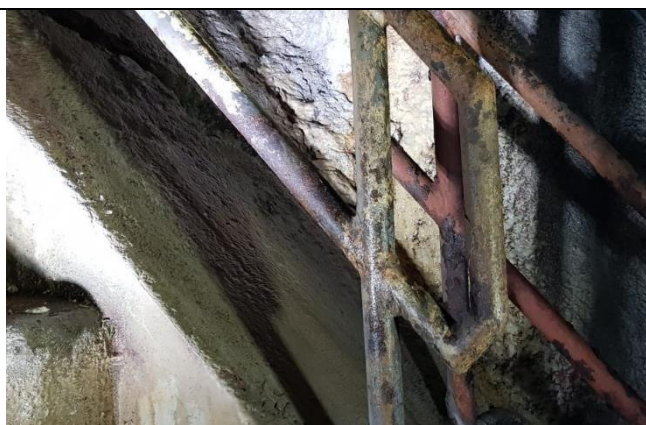
**FOTO 14**

Elemento: PASAMANOS

Hallazgo: Presenta oxidación en algunos tramos.

Recomendación: Proteger con pintura anticorrosiva para evitar pérdida de sección y desprendimientos.

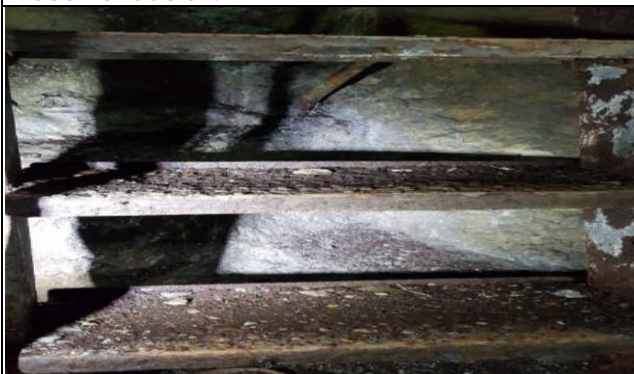
**FOTO 15**

Elemento: ESCALERA METÁLICA

Recomendación: Proteger con anticorrosivo, además reemplazar las secciones de las huellas que estén más deterioradas.

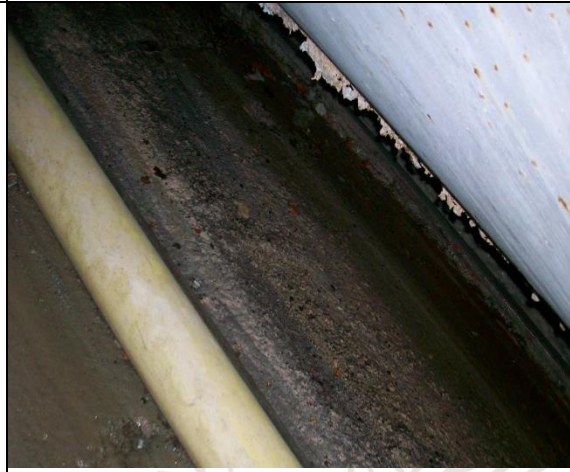
**FOTO 17**

Elemento: LOSA INFERIOR

Hallazgo: Se aprecian altas filtraciones no controladas.

Recomendación: Captar las filtraciones de una manera adecuada de las filtraciones que recorren por esta para evitar más pérdida de esmalte y fenómeno de carbonatación.

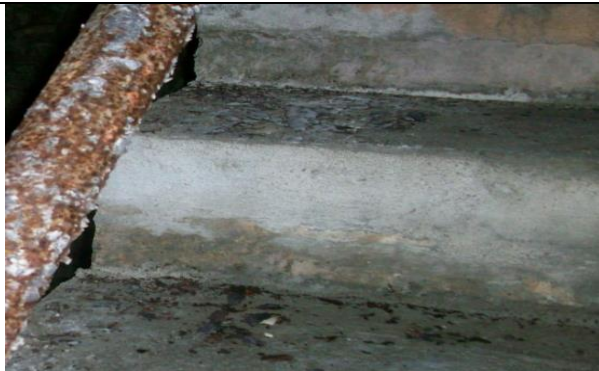
**FOTO 18**

Elemento: ESCALERAS

Hallazgo: Elemento en buenas condiciones estructurales.

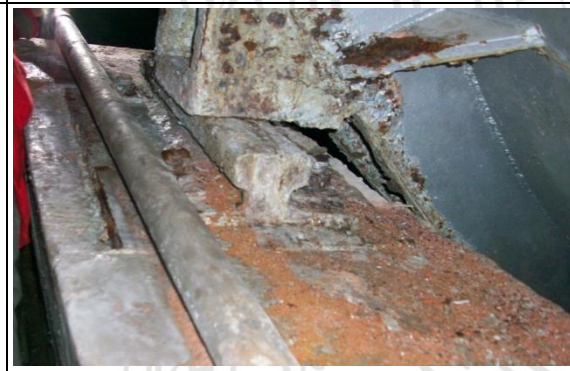
**FOTO 19**

Elemento: SILLETAS

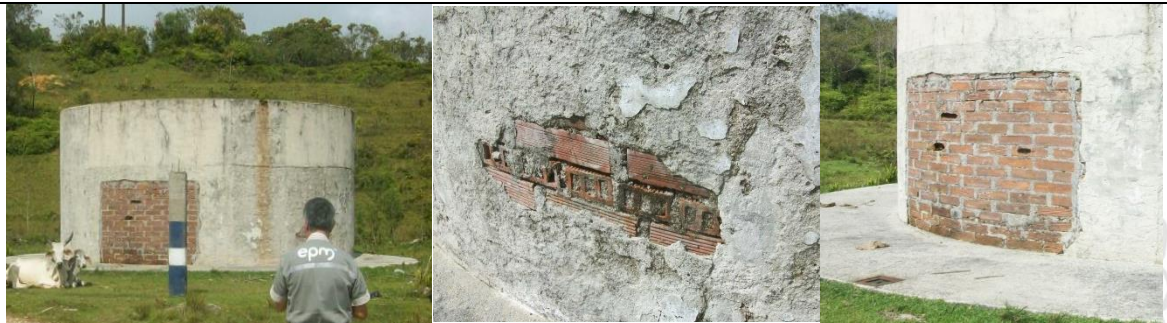
**FOTO 24**

**Elemento:** Estructura cilíndrica.

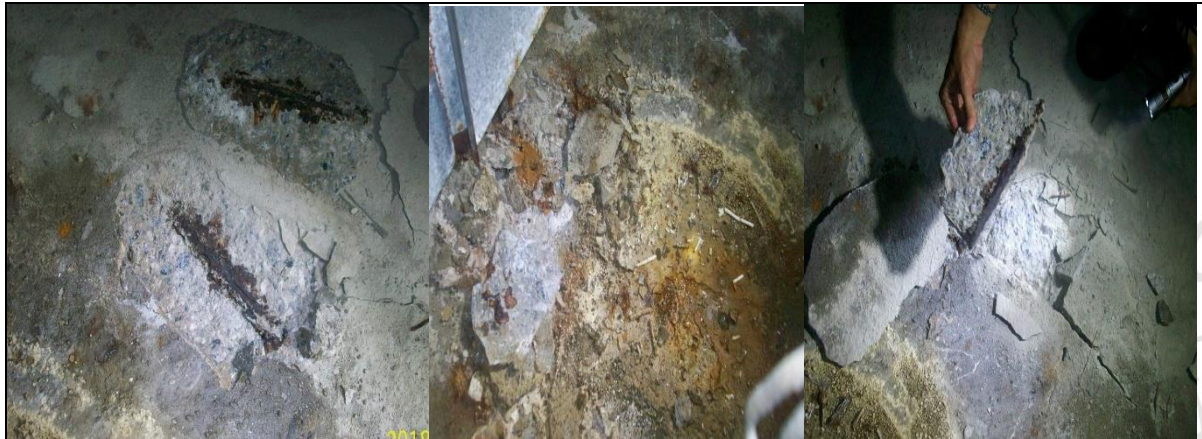
**FOTO 27**

**Elemento:** LOSA SUPERIOR

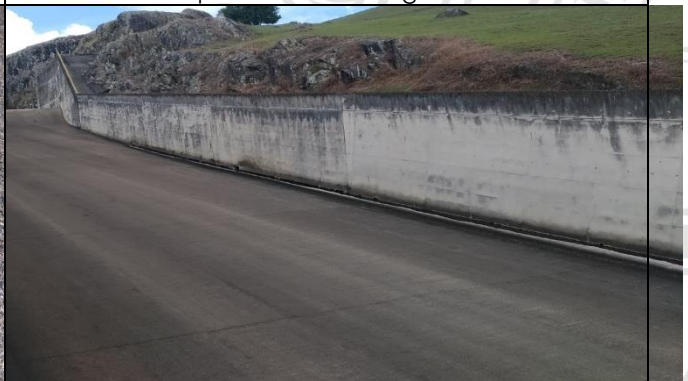
**FOTO 31**

**Elemento:** MUROS DEL CANAL  
**Descripción:** Estructura en Concreto  
**Hallazgo:** Estructura en muy buenas condiciones.  
**Recomendación:**

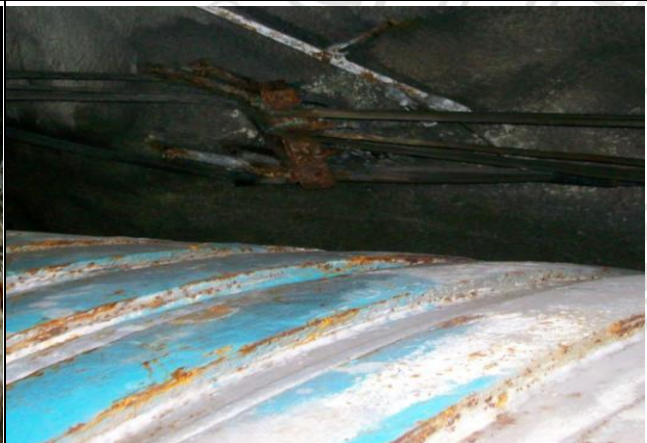
**FOTO 54**

**Elemento:** SOPORTE METÁLICO PORTA CABLES

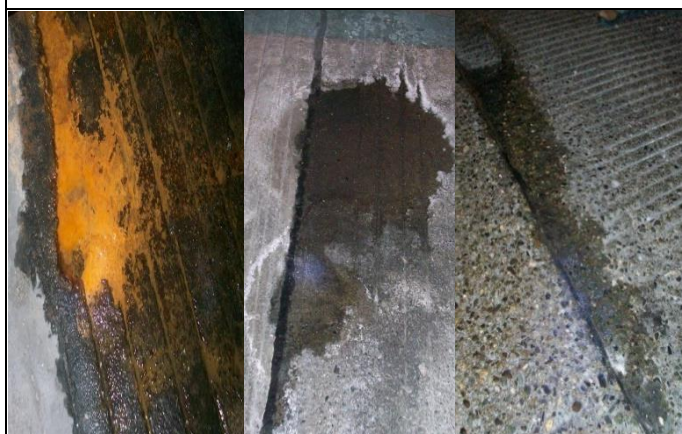
**FOTO 58**

**Elemento:** SOLERA  
**Descripción:** Estructura en concreto  
**Hallazgo:** Afloramientos de agua y manchas debido a la humedad.  
**Recomendación:** Generar surcos para evitar que el agua se acumule y realizar seguimiento verificando que no se tenga arrastre de material.

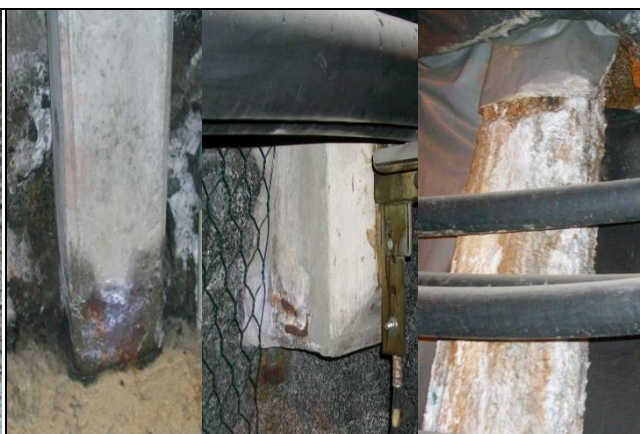
**FOTO 59**

**Elemento:** COLUMNAS (APOYOS DE CABLES DE POTENCIA)  
**Descripción:** Estructura en Concreto  
**Hallazgo:** Estructuras afectadas por su contacto directo con cloruros y altas humedades, pérdida de sección del concreto con exposición de acero y Eflorescencias algunas muy concentradas, erosión debido a las filtraciones.  
**Recomendación:** Estudiar el grado de corrosión que se tiene en el acero de refuerzo y la pérdida de sección transversal, para determinar la forma de intervenir esta estructura. Cubrir con mortero resistente a los cloruros las secciones donde se tiene un desprendimiento significativo en el concreto y que se encuentra expuesto el acero de refuerzo.

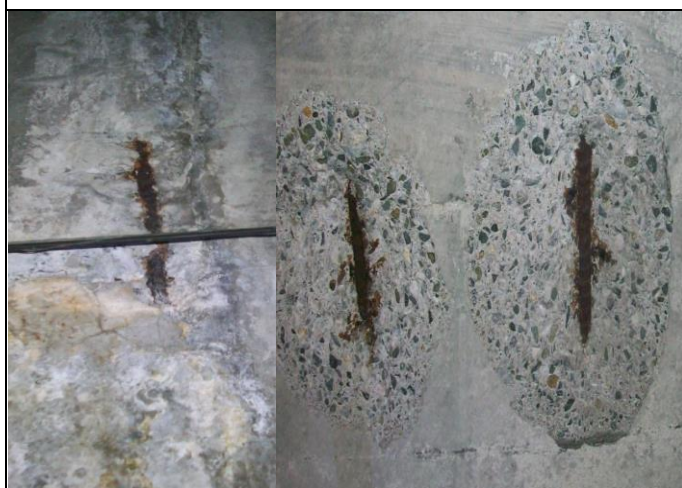
**FOTO 60**

**Elemento:** REVESTIMIENTO  
**Descripción:** Estructura en Concreto  
**Hallazgo:** Estructura que presenta descascaramiento con exposición de acero de refuerzo y desprendimientos y pérdida de sección en el concreto lazando.  
**Recomendación:** Estudiar el grado de corrosión que se tiene en el acero de refuerzo y la pérdida de sección transversal, para determinar la forma de intervenir esta

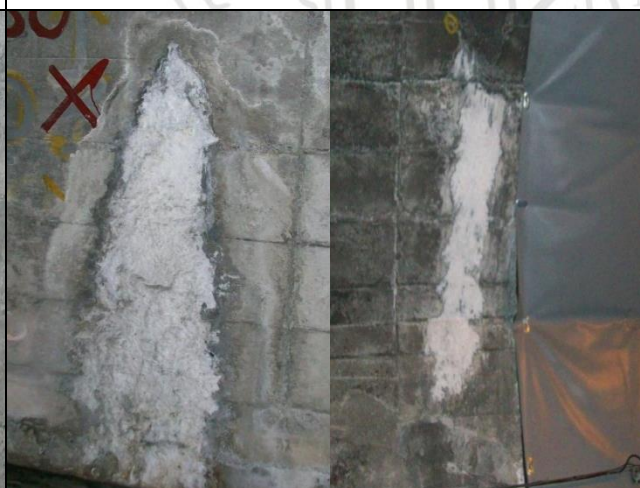
**FOTO 61**

**Elemento:** REVESTIMIENTO  
**Descripción:** Estructura en Concreto  
**Hallazgo:** Eflorescencias algunas muy concentradas y manchas debido a la humedad.  
**Recomendación:** Limpiar eflorescencia y verificar que no se encuentren fisuras.

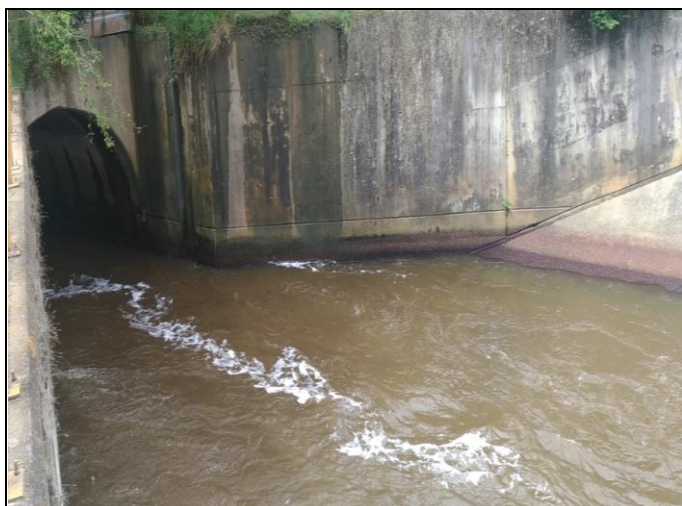
**FOTO 68**

Elemento: ESTRUCTURA DESCARGA  
Descripción: Estructura en concreto  
Hallazgo: Estructura en muy buenas condiciones.  
Recomendación:

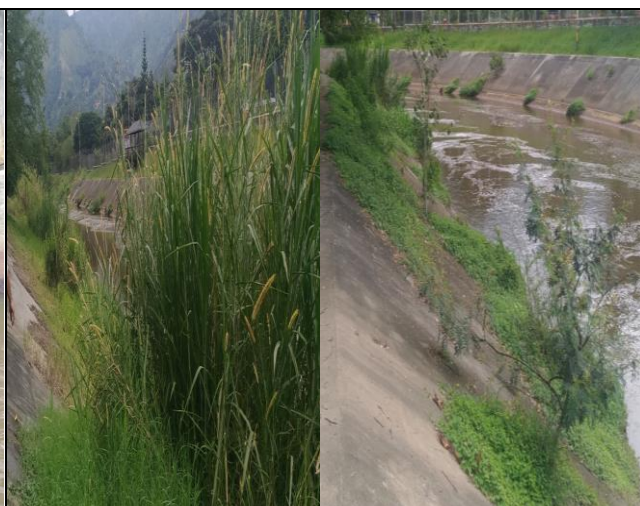
**FOTO 69**

Elemento: PAREDES DEL CANAL  
Descripción: Estructura en concreto  
Hallazgo: Crecimiento de vegetación excesivo  
Recomendación: Refirar toda la vegetación existente para evitar fisuras en el concreto, pérdida de esmalte y debilitamiento de sus propiedades mecánicas.

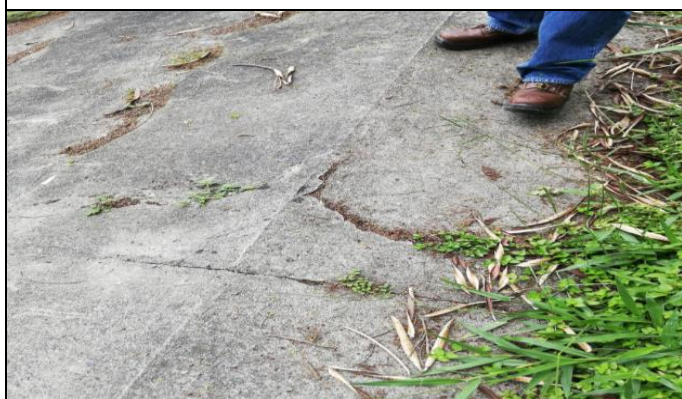
**FOTO 70**

Elemento: PAREDES DEL CANAL  
Descripción: Estructura en concreto  
Hallazgo: Descascaramiento en el concreto y pérdida de esmalte.  
Recomendación: Realizar un seguimiento al concreto que ha sufrido un descascaramiento, en caso de que la anomalía aumente Sellar de fisuras con una resina epóxica tipo sikadur o similar.

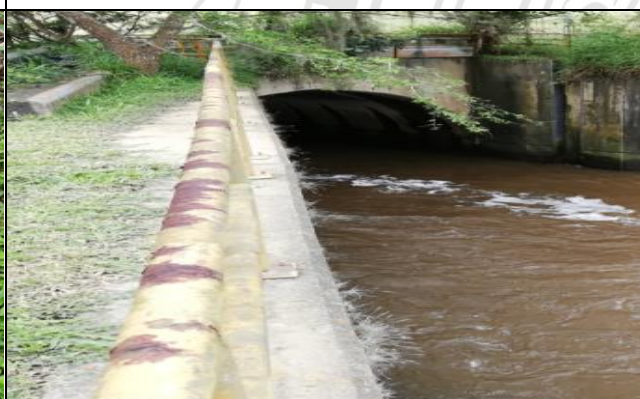
**FOTO 71**

Elemento: PASAMANOS  
Descripción: Elementos metálicos  
Hallazgo: Pasamanos que presenta oxido.  
Recomendación: Proteger elemento con pintura anticorrosiva y acrílica.

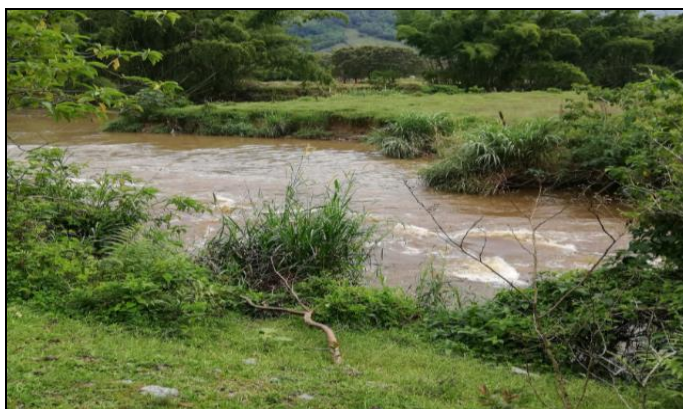
**FOTO 72**

**Elemento:** ENROCADO

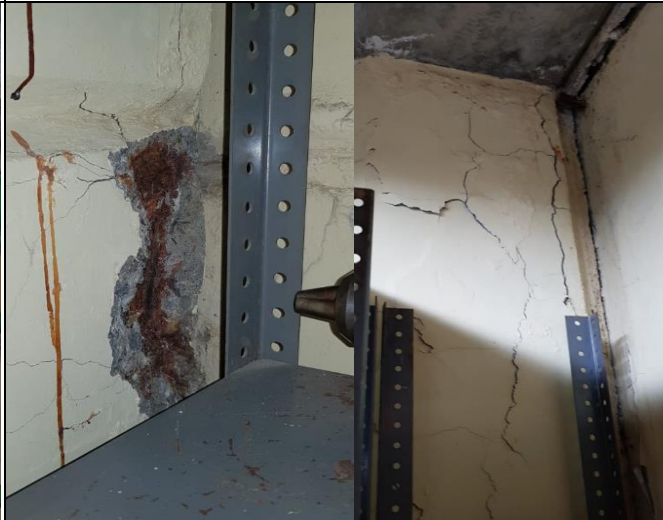
**FOTO 76**

**Elemento:** LOSA SUPERIOR

**Recomendación:** Estudiar el grado de corrosión que se tiene en el acero de refuerzo y la pérdida de sección transversal, para determinar la forma de intervenir esta estructura.

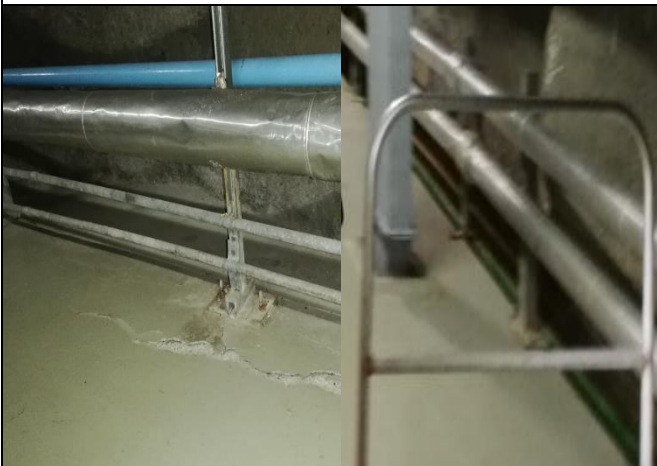
**FOTO 77**

**Elemento:** PASAMANOS Y ESCALERAS
