**UNIVERSIDAD  
DE ANTIOQUIA**

**ESTUDIO DE LAS FALLAS EN LOS MEDIDORES  
DE ENERGIA ELECTRICA**

Sebastián Patiño Gallego

2019

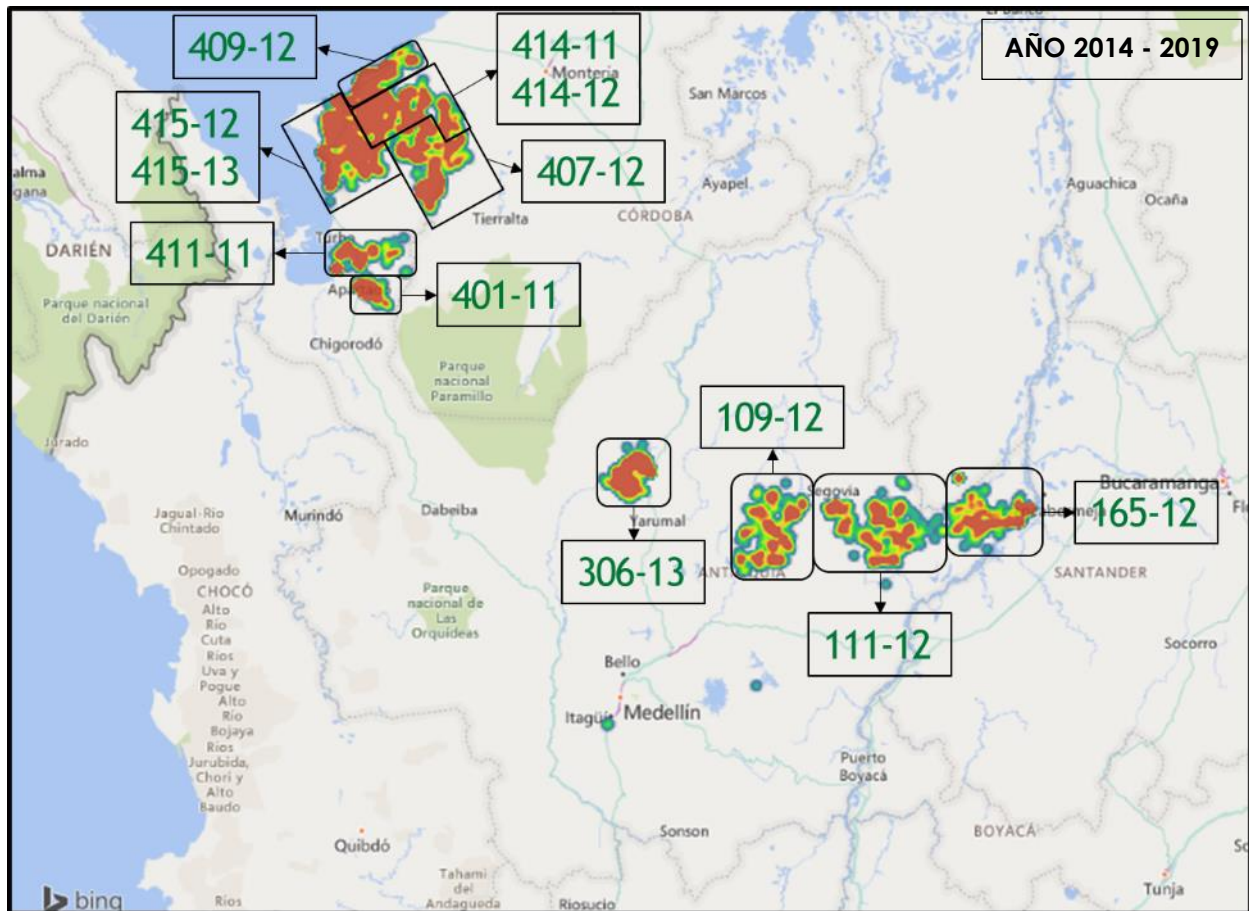
Fig. 1. Mapa de calor con los 12 circuitos con más cambios de medidores entre 2014 y noviembre de 2019 ("quemado", "malo", "dañado", "apagado").

De la Tabla 4 se observa que, de los 12 circuitos listados, 8 pertenecen a la subregión de Urabá, 3 pertenecen a la subregión Norte Regional y 1 pertenece a la subregión Nordeste, además, las 6 primeras posiciones las ocupan circuitos de la subregión Urabá. Por lo anterior, se puede ver que la subregión Urabá representa el 66,67 %, la subregión Nordeste representa el 25 % y Norte Regional representa el 8,33 % del cambio de medidores de los 12 circuitos seleccionados.

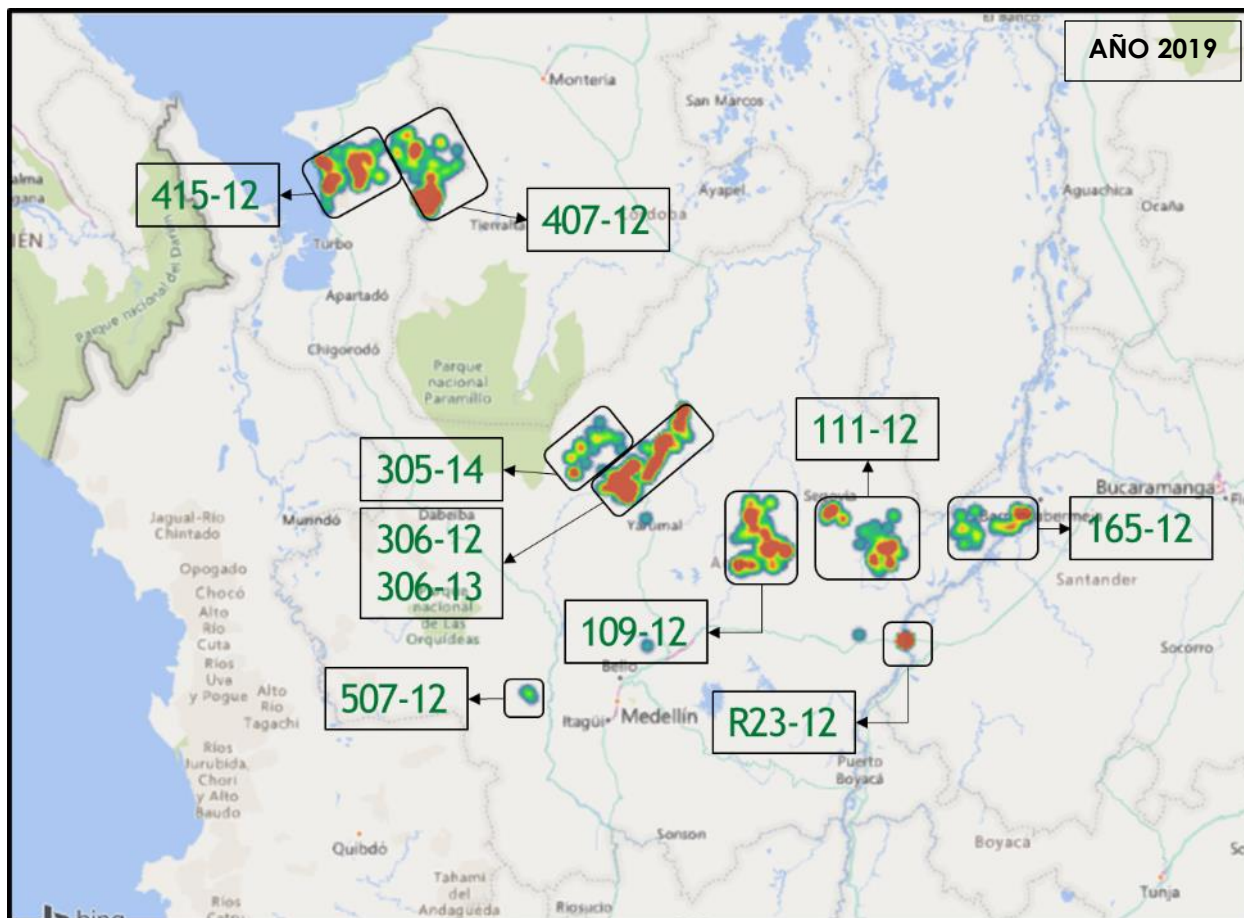
Fig. 2. Mapa de calor con los 10 circuitos con más cambios de medidores entre enero y noviembre de 2019 ("quemado", "malo", "dañado", "apagado").

De la Tabla 5 y Fig. 2, se puede observar que 4 circuitos pertenecen a la subregión Nordeste, 3 circuitos pertenecen a la subregión Norte Regional, 2 circuitos pertenecen a la subregión Urabá y 1 circuito pertenece a la Subregión Suroeste. Ver anexo para observar los mapas de calor con los cambios de cada año y su respectiva clasificación.

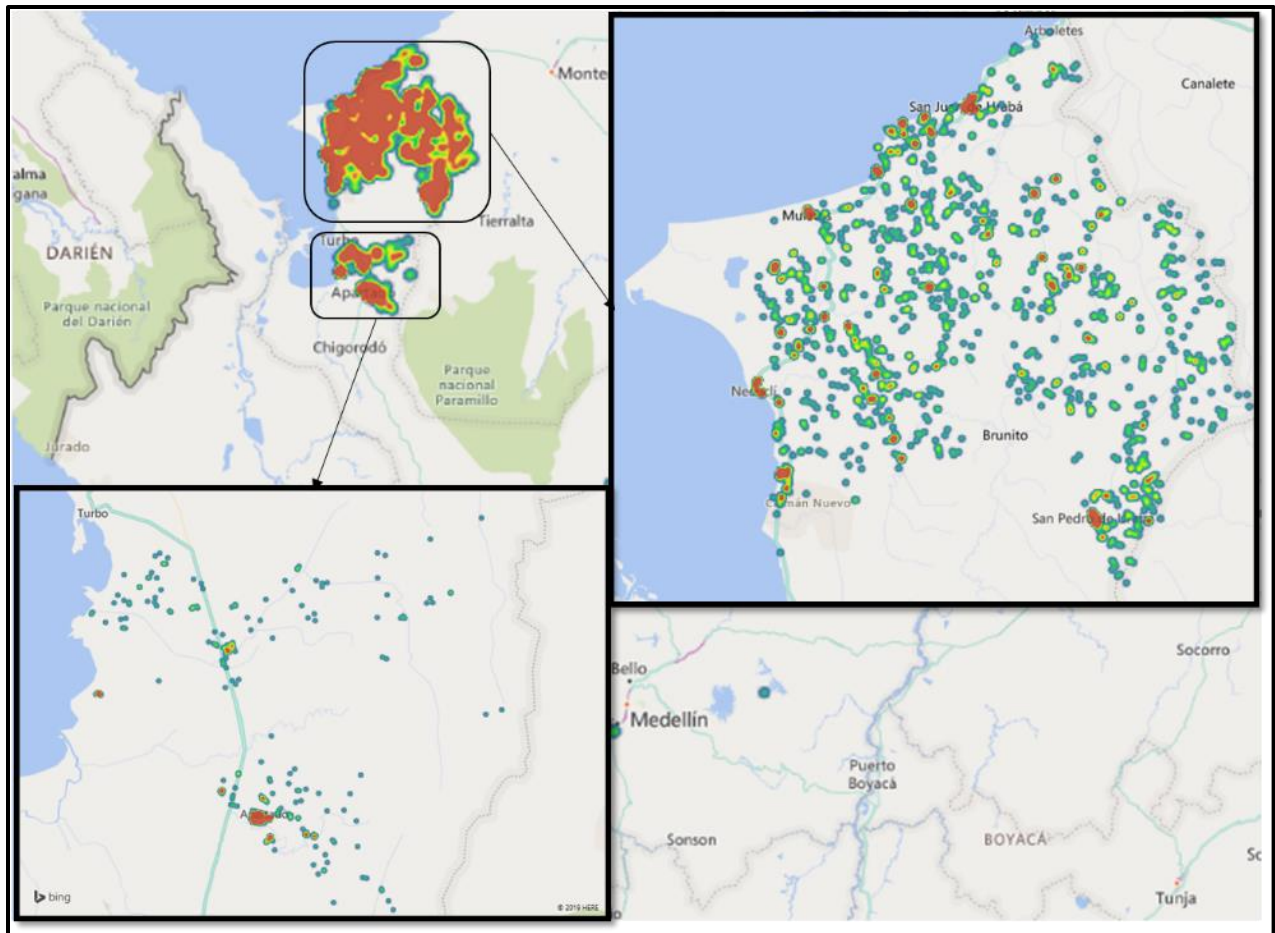
Fig. 3. Mapa de calor con los circuitos con más cambios de medidores de la subregión Urabá entre 2014 y noviembre de 2019 ("quemado", "malo", "dañado", "apagado").

De la Fig. 3 y Tabla 6, se puede apreciar que las zonas rurales son las que más peso tienen respecto al cambio de medidores "quemados", "malos", "dañados", o "apagados", con excepción del circuito 401-11 de la subestación

Apartadó que tiene un 56,14 % de cambios en la zona urbana. En general, el 84,55 % de cambios se dieron en la zona rural y el 15,48 % se dieron en la zona rural.

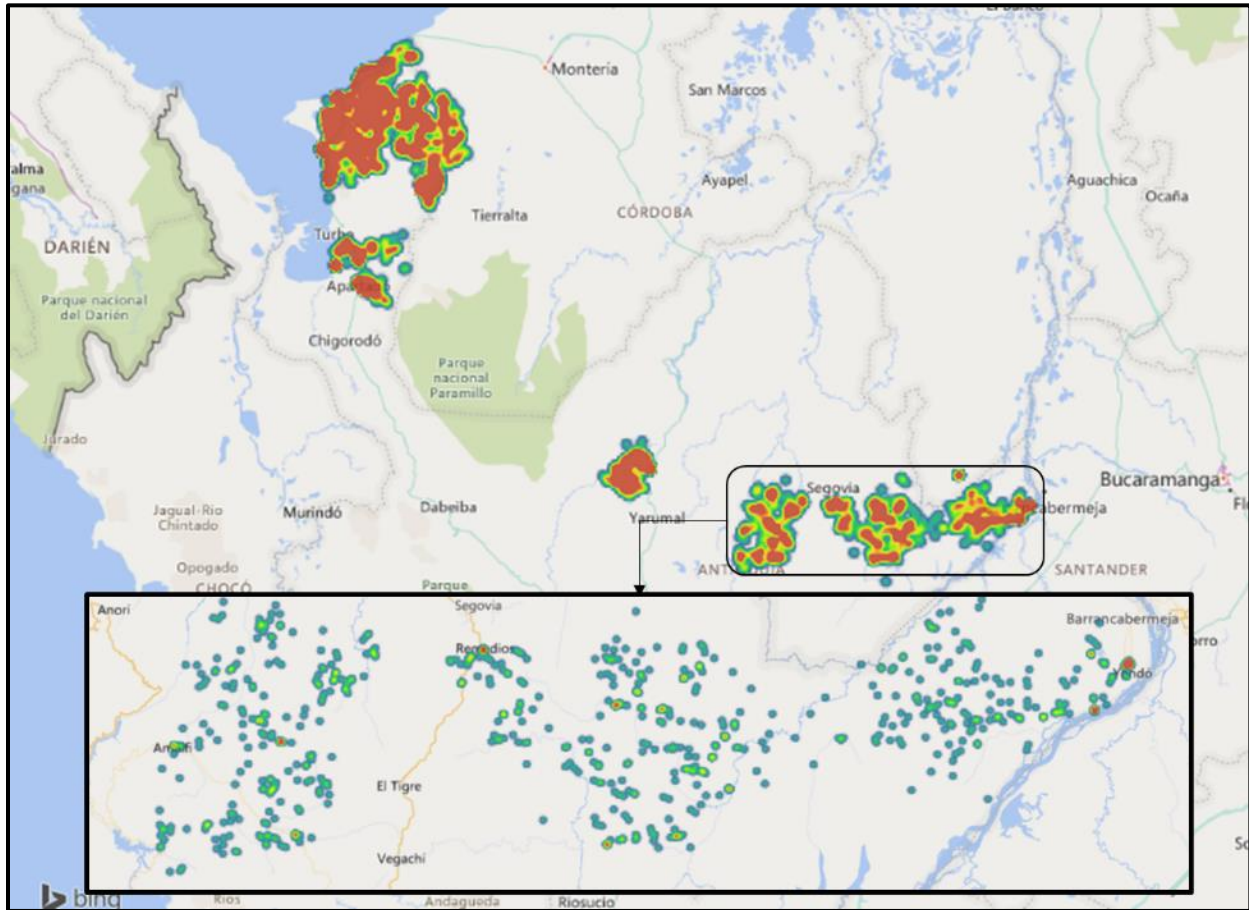
Fig. 4. Mapa de calor con los circuitos con más cambios de medidores de la subregión Nordeste entre 2014 y noviembre de 2019 ("quemado", "malo", "dañado", "apagado").

De la Fig. 4 y Tabla 7 se puede observar que, al igual como sucedió en la subregión Urabá, la mayor parte de cambios de medidores se dieron en las zonas rurales, con un porcentaje general de 94,68 %, contra 5,32 % de la zona urbana.

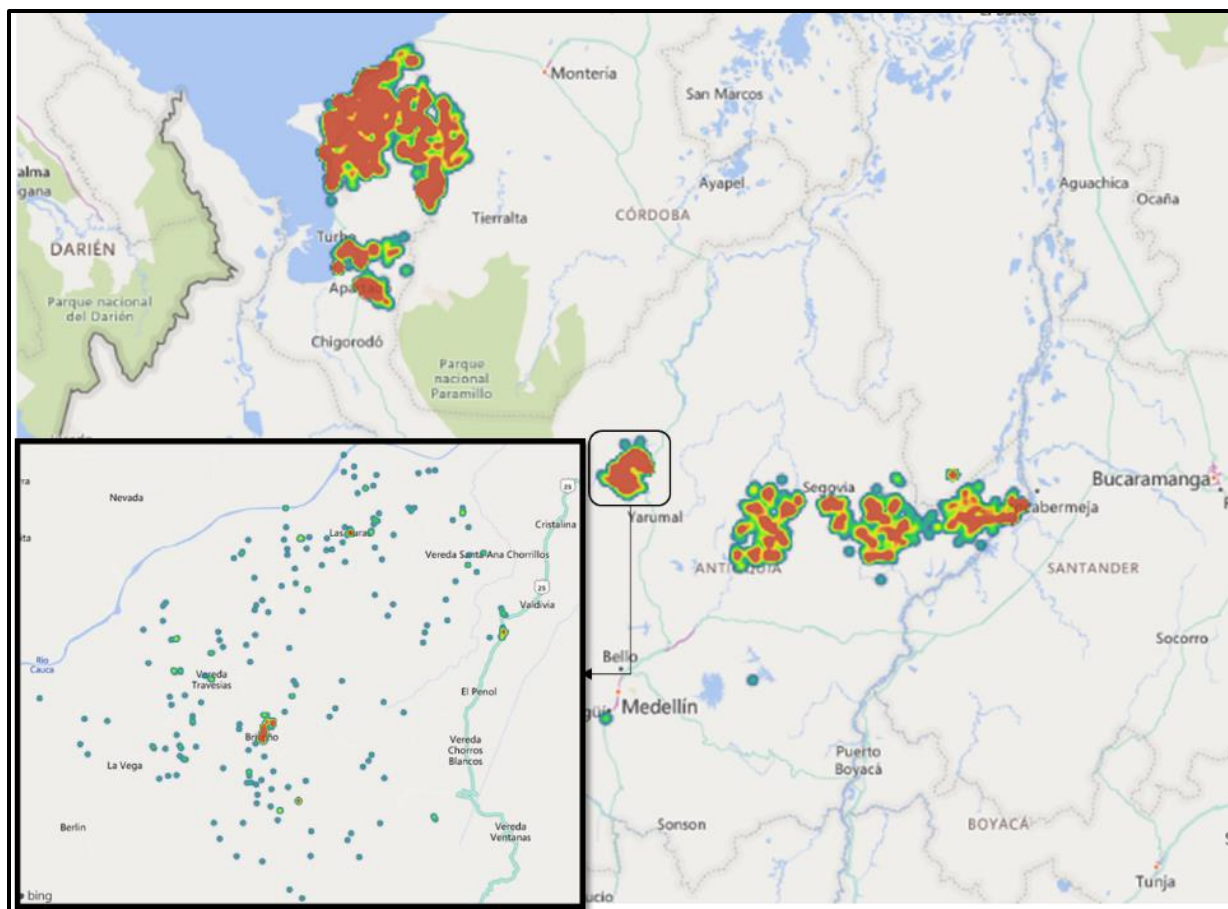
Fig. 5. Mapa de calor con los circuitos con más cambios de medidores de la subregión Norte Regional entre 2014 y noviembre de 2019 ("quemado", "malo", "dañado", "apagado").

De la Fig. 5 y Tabla 8, se puede apreciar que el único circuito presente de la subregión Norte Regional durante el consolidado de información entre 2014 y noviembre de 2019, y al igual que los circuitos de las subregiones Urabá y Nordeste, la zona rural tiene más peso que la zona urbana, con valores de 84,32 % y 15,68 % respectivamente.

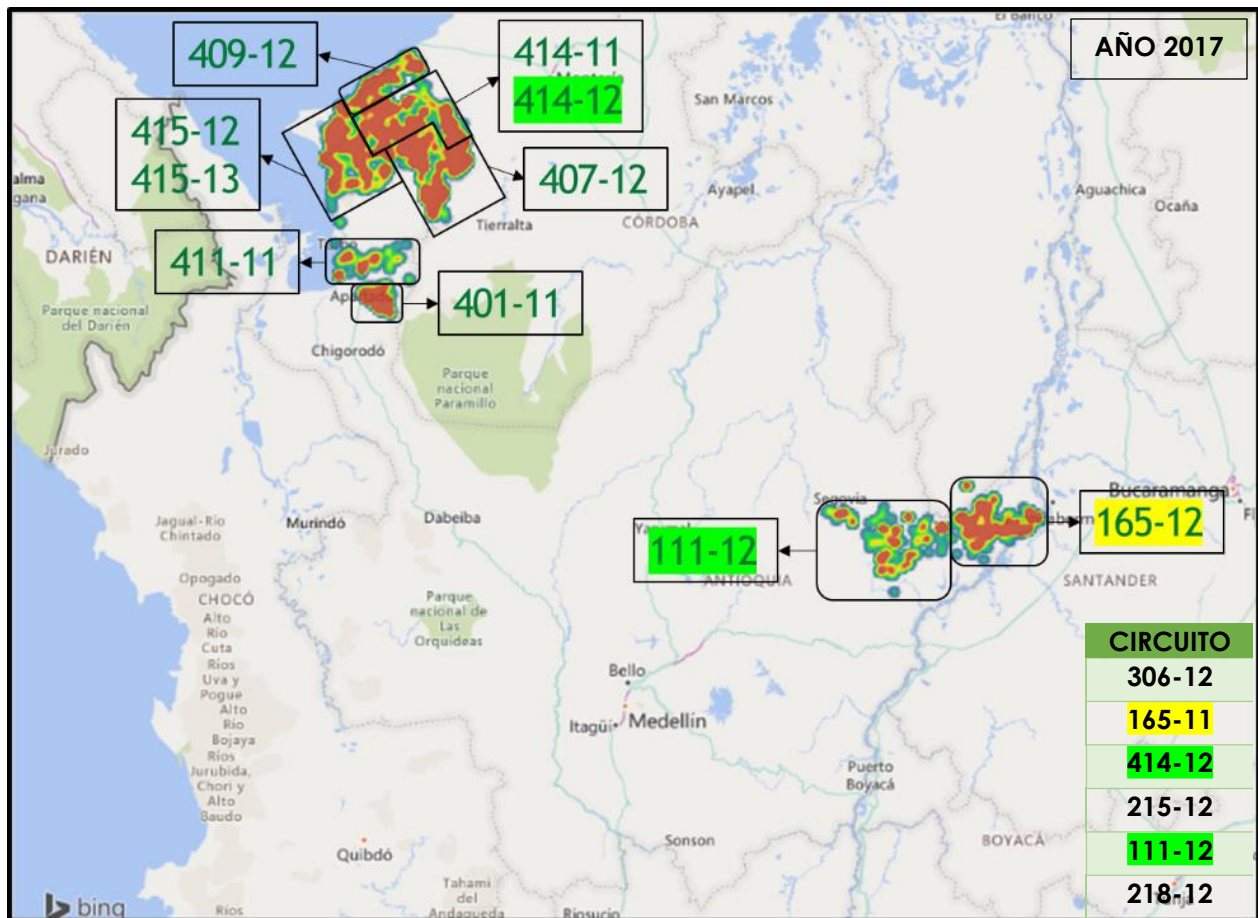
Fig. 6. Comparación entre los circuitos con más cambios de medidor en 2017 y los 6 circuitos identificados por UE&AT con más clientes afectados por descargas atmosféricas.

De la Fig. 6 se puede observar que hay una coincidencia entre los circuitos 111-12 de la subestación OTU cuya mayor influencia es en el municipio de Remedios de la subregión Nordeste, y 414-12 de la subestación LA TOYOSA cuya influencia se da en los municipios de Arboletes y San Pedro De Urabá de la subregión Urabá. De manera similar, en los resultados de UE&AT aparece el circuito 165-11 y en el estudio de los cambios de medidor aparece el circuito 165-12, si bien no son el mismo circuito, ambos pertenecen a la subestación YONDO y su zona de influencia es cercana entre ambos, en el municipio de Yondó.

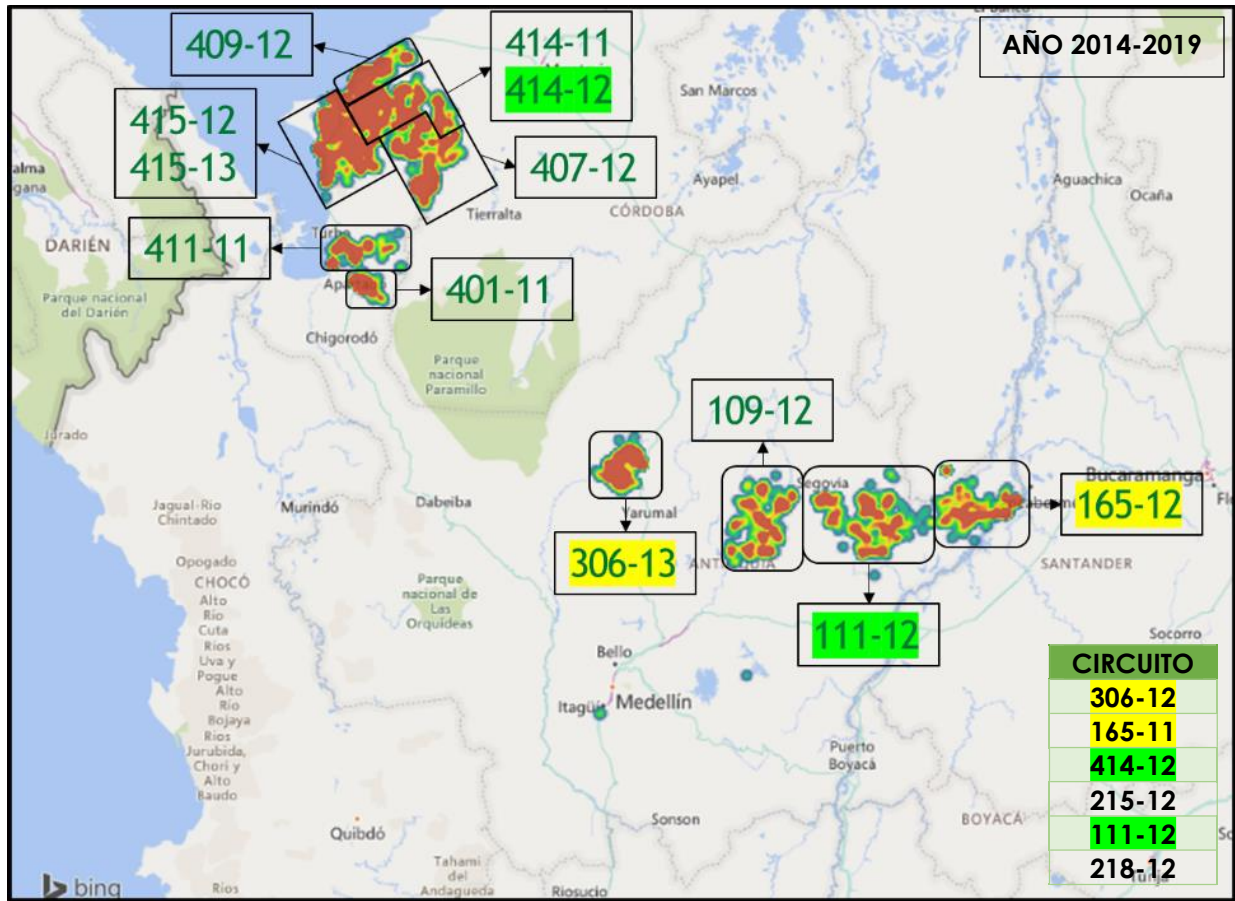
Fig. 7. Comparación entre los circuitos con más cambios de medidor entre 2014 y noviembre de 2019, y los 6 circuitos identificados por UE&AT con más clientes afectados por descargas atmosféricas.

De la Fig. 7, comparando los resultados de UE&AT, con el consolidado del comportamiento de cambios de medidor entre 2014 y noviembre de 2019, se puede observar que se conserva la coincidencia de los circuitos 111-12 de la subestación OTU y 414-12 de la subestación LA TOYOSA, se mantiene la similitud entre los circuitos 165-11 y 165-12 de la subestación YONDO, y aparece una nueva similitud entre los circuitos 306-12 y 306-13 de la subestación VALDIVIA.

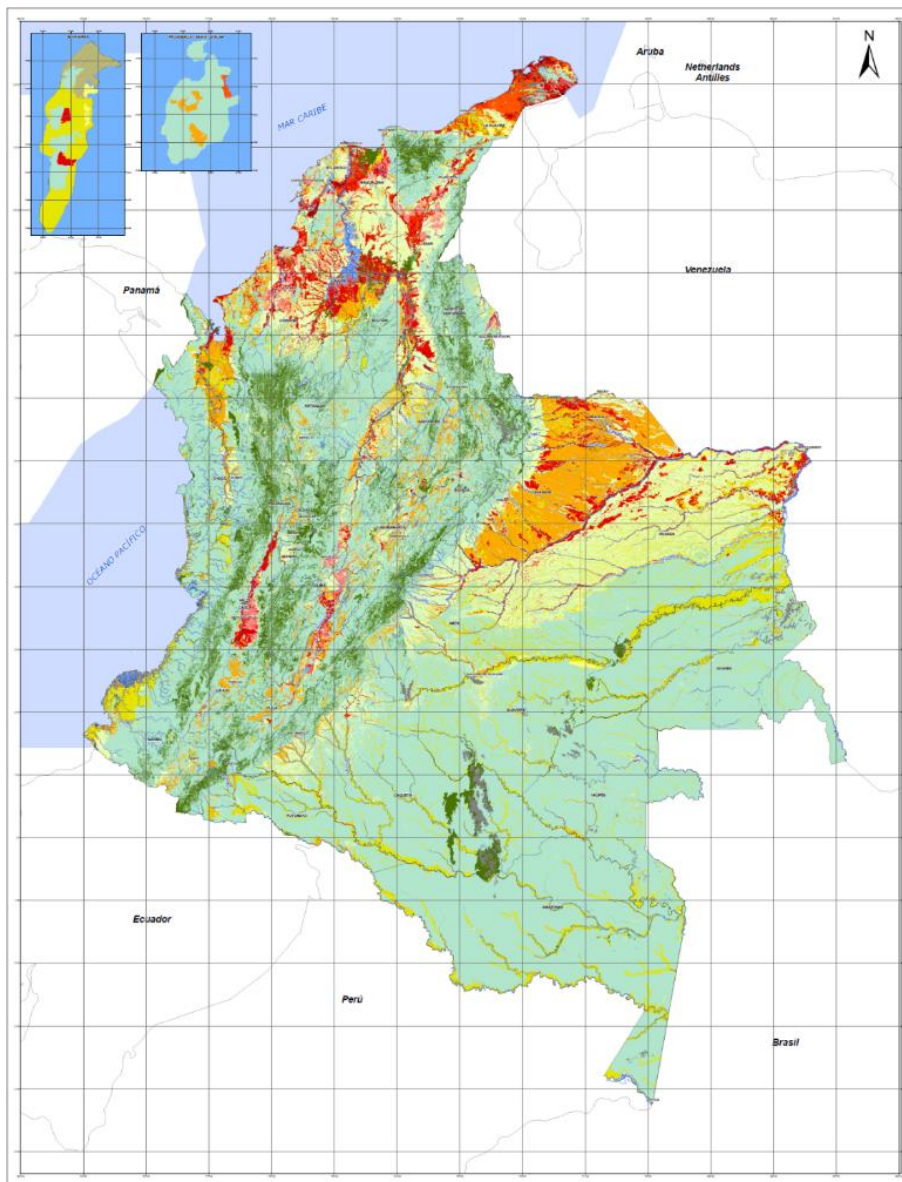
Fig. 10. Niveles de salinidad en Colombia. Tomado de [6].

De la Fig. 10 se puede observar que los mayores índices de salinidad en Colombia se presentan en la región Caribe, parte de la Orinoquia, una leve parte en la región del pacífico, específicamente en el Cauca, y otra mínima parte en la región Andina, más precisamente en la región del Urabá Antioqueño. Es en esta última parte donde se centran las miradas, ya que está en una zona de interés para este estudio.

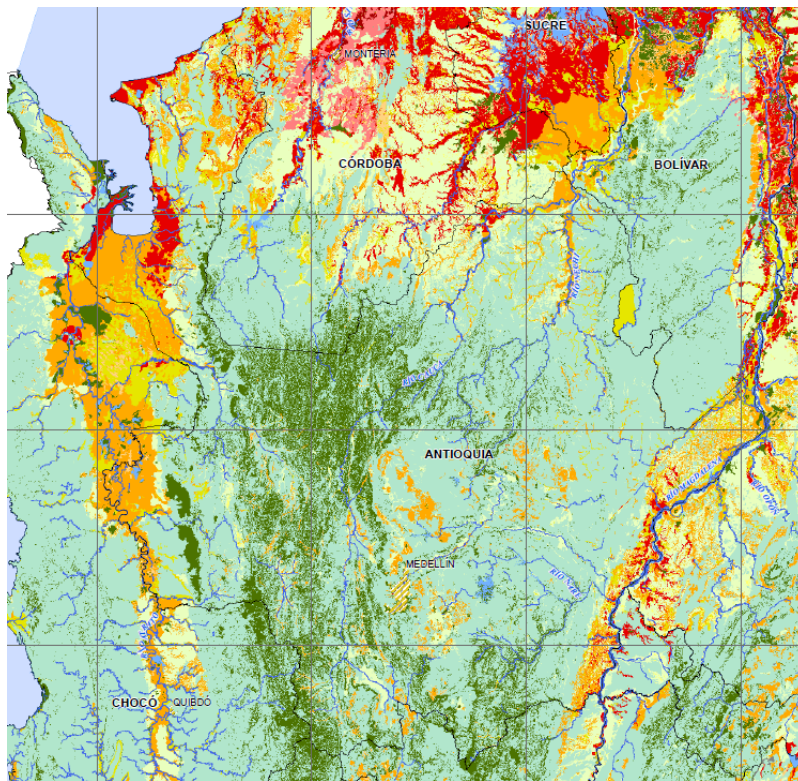
Fig. 11. Niveles de salinidad en Antioquia. Tomada de [6].

En la Fig. 11 se observa que, a nivel de Antioquia, los niveles de salinidad se encuentran más concentrados en la región del Urabá, y una pequeña parte en las regiones cercanas al río Magdalena.
