**ESTUDIO DE FALLA EN DIFERENCIALES DE BUSES
ARTICULADOS PERTENECIENTES A LA EMPRESA
DE TRANSPORTE MASIVO DEL VALLE DE ABURRÁ**

Facultad de Ingeniería, Departamento Ingeniería de Materiales

2018

Informe de práctica
como requisito para optar al título de: Ingeniero de Materiales

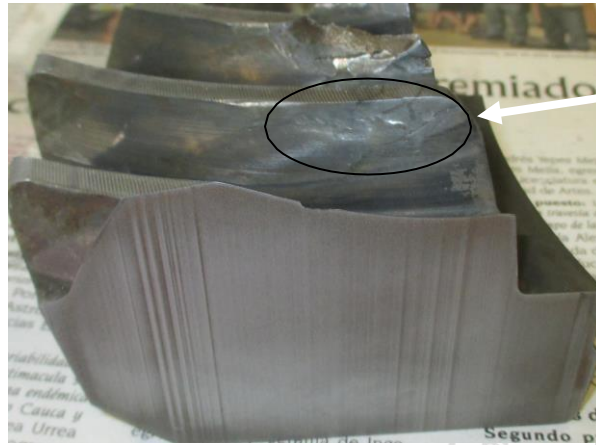
Figura 18. Sección de la corona con diente que no presentó falla.

5.6 Prueba con líquidos penetrantes: Se realizó un corte a la corona con hilo de molibdeno con el fin de extraer esta muestra para realizar prueba de líquidos penetrantes, en dicha muestra hubo un diente en particular que no sufrió fractura, se limpió la muestra con varsol con el fin de desengrasarla y se procedió a tomar registro fotográfico ver figura 18.

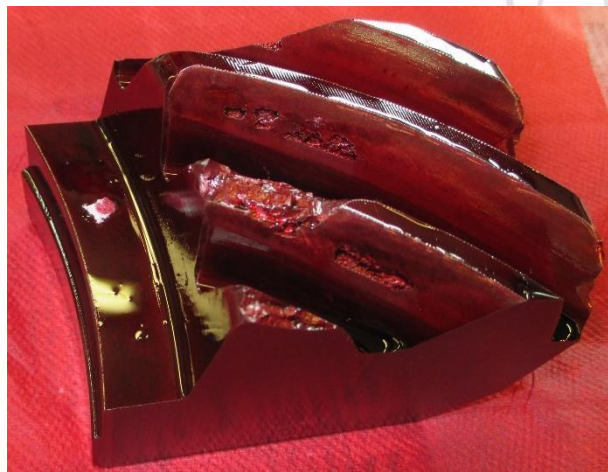
Figura 19. Sección de la corona con líquido penetrante.

En la figura 19 se observa el líquido penetrante en la sección de la corona escogida para el ensayo de líquidos penetrantes.

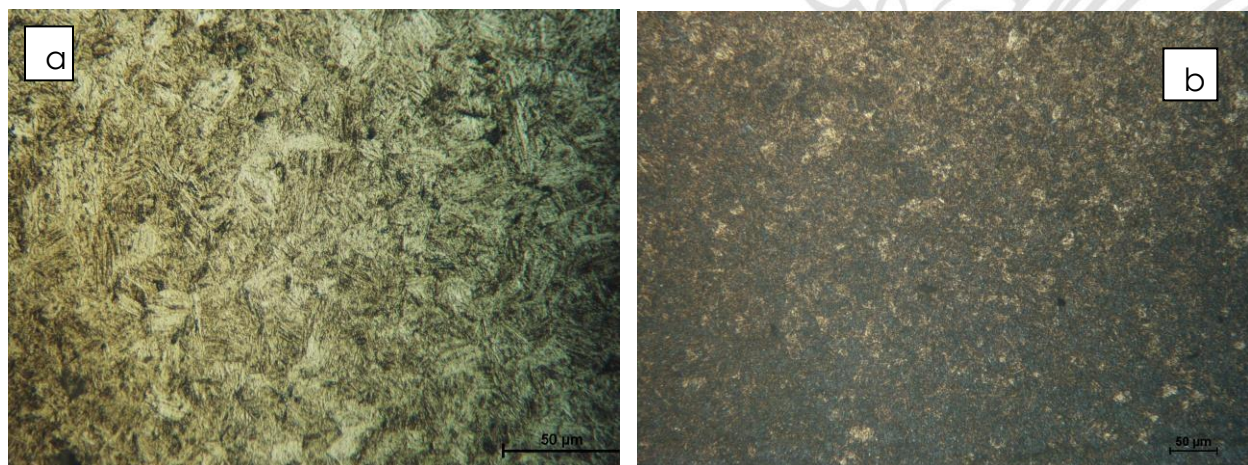
Figura 22. Microestructura interna de la corona, a) interna y b) Borde. Ataque con vilella.

5.7 Pruebas metalográficas: En la figura 22, se presenta la metalografía de la corona dentada donde se observa para a) Parte externa y b) Parte interna microestructura martensita.

Las pruebas de metalografía mostraron una microestructura constituida por martensita, evidenciando que a esta pieza le fue realizado un tratamiento térmico de cementación, temple y revenido esto se evidencia en la metalografía debido a la morfología del borde que hace alusión a la capa cementada.

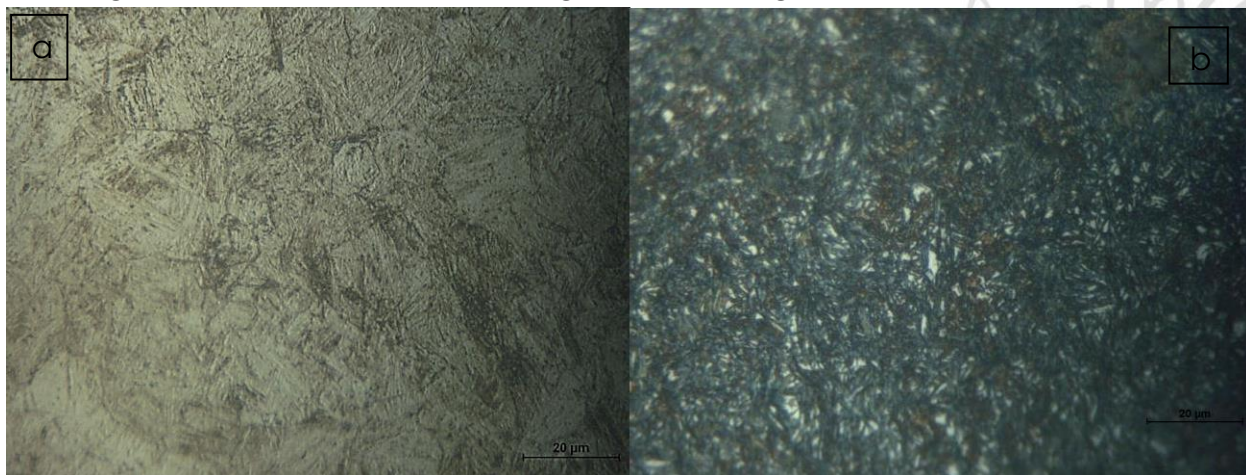
Figura 23. Imágenes de metalografías del piñón, a) centro y b) borde. Ataque con vilella.

Se ataca la muestra con reactivo de vilella este nos revela los límites de grano para la austenita en aceros de alta aleación, además de revelar la martensita revenida, la micrografía a) muestra la microestructura de martensita revenida presente en el núcleo del piñón, la micrografía b) revela la microestructura de martensita y austenita retenida presente en el borde de la probeta del piñón, además en la figura 24 se presenta la micrografía de la capa cementada del piñón con aproximadamente 1,2 mm de espesor.

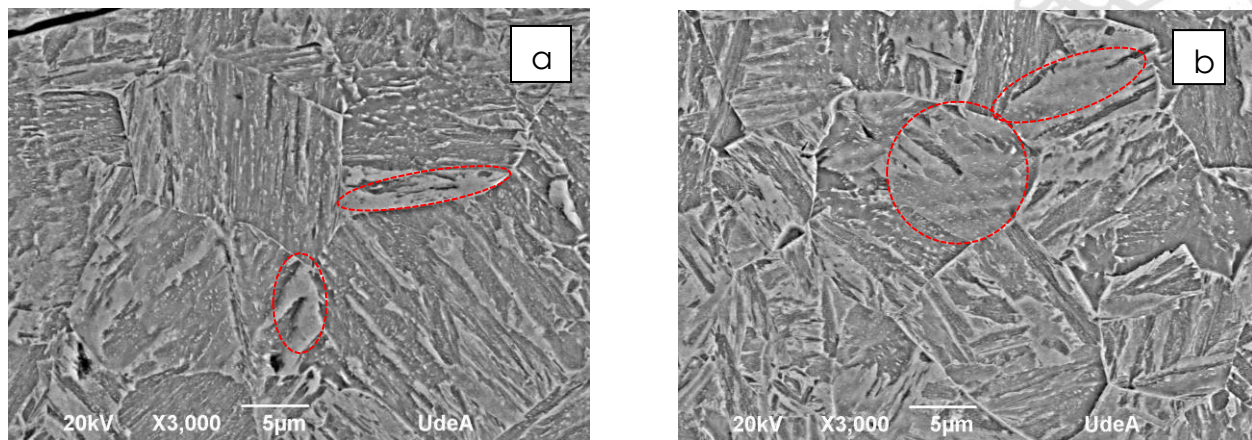
Figura 29. Imagen del SEM para la microestructura de la corona.

5.8 Microscopía electrónico de Barrido: La muestra fue atacada con nital al 5% y se utilizó la técnica de electrones retrodispersados con el fin de observar morfología de las fases presentes ya que si se tiene una superficie lisa observaremos distintos tonos de gris; se evidencia que la microestructura de la corona presenta posiblemente ferrita widmanstätten (Tipo C intragranulares) que crece en los límites de grano posiblemente originada mediante el proceso de transformación sólida (marcado con óvalos rojos), esto puede ser ocasionado

por que la velocidad de enfriamiento es demasiado alta para permitir la formación de ferrita intergranular [23]. La otra fase que se observa es martensita para la figura 28 (a) superficie y (b) centro las dos imágenes están exentas de austenita retenida.

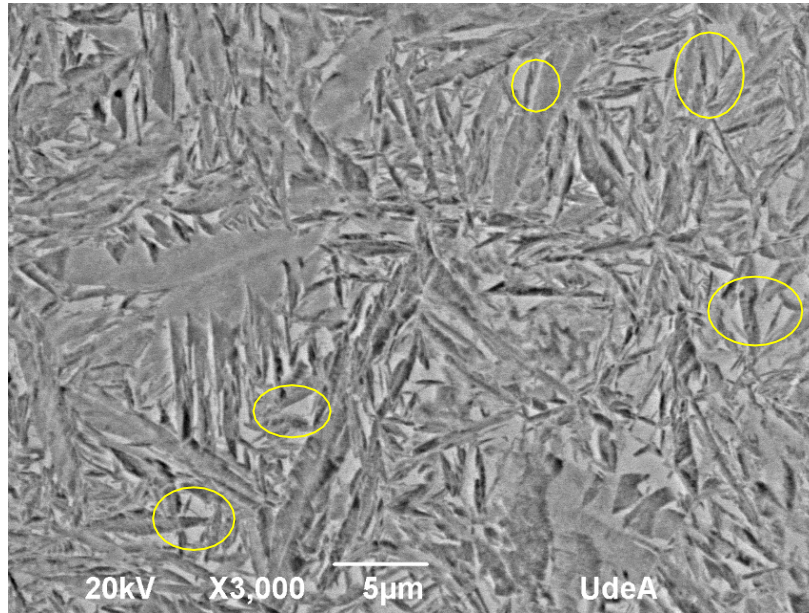
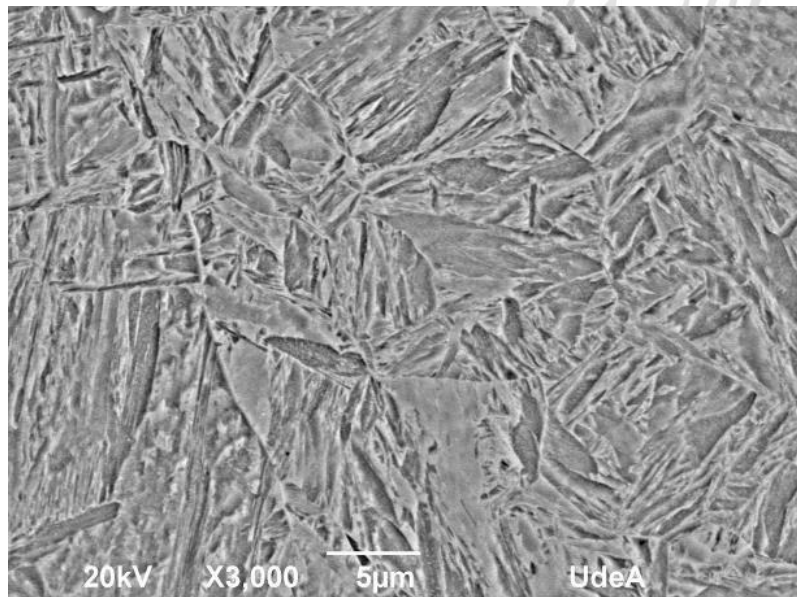
Figura 30. Imagen del SEM para la microestructura del piñón, (a) Borde y (b) centro.

La figura 29 se comparan las microestructuras del centro y el borde del diente del piñón, evidencia la diferencia de microestructura en cuanto a la morfología de la martensita para el centro, además de observa la austenita retenida y martensita que se encuentra situada en el borde del diente del piñón.

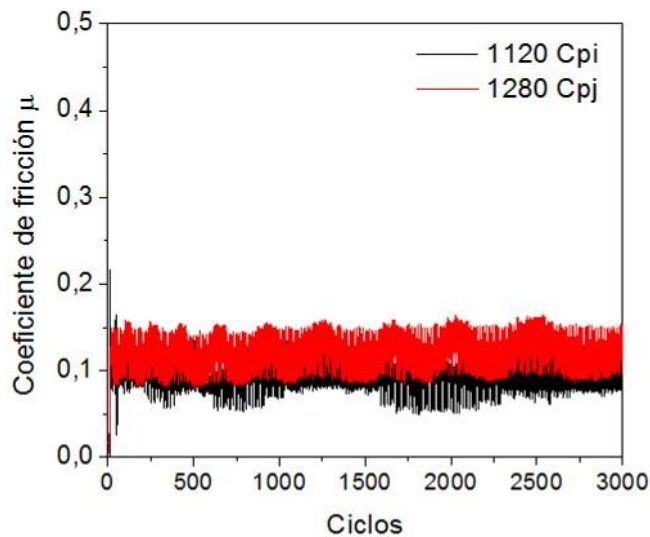
Figura 31. Registros de fricción de una muestra extraída de la corona con lubricante sin usar y lubricante ya usado.

La figura 31 muestra los registros de fricción obtenidos con una muestra extraída de la corona. Para esta prueba se tomó una muestra de lubricante ya usado con aproximadamente 44.237 kilómetros recorridos y una muestra de lubricante sin usar, se realizaron las pruebas de fricción sobre una muestra extraída de la corona cuando se analizan las gráficas de las pruebas de fricción se observa que el coeficiente de fricción con el lubricante usado (gráfica roja) es más inestable comparada con el coeficiente de fricción en presencia del lubricante sin usar, a pesar de esto en la muestra sobre la que se realizaron los registros de fricción no se observa huella residual en ninguno de los dos medios.

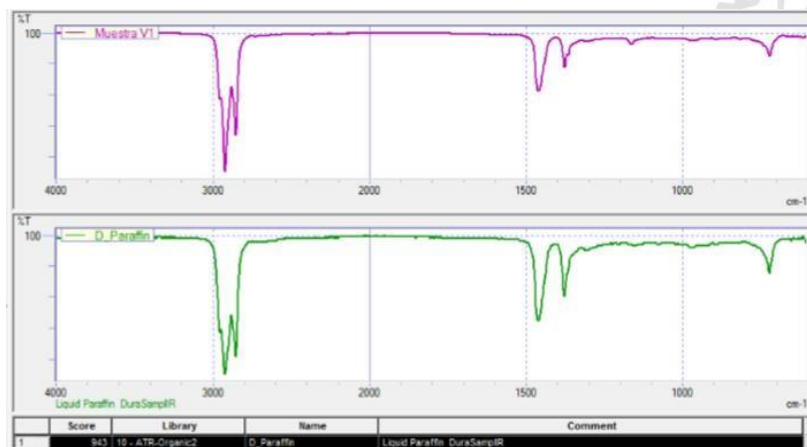
Figura 32. Espectros infrarrojos para identificación de la muestra.

Se realizó infrarrojo al lubricante nuevo (V1) con el fin de identificar la naturaleza del fluido, como resultado se obtuvo según la base de datos con la cual se comparó que su base es parafina. Ver figura 32.

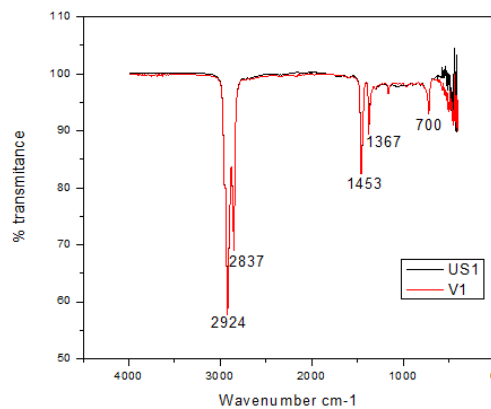
Figura 33. Espectroscopia infrarroja, superposición de las muestras.

Posteriormente de la caracterización del lubricante, se procedió a comparar las espectrometrías infrarrojas de la muestra V1 lubricante nuevo (línea verde) y la muestra US lubricante usada línea (roja). Ver figura 33.

Según la tabla 4. Cuando se comparan los espectros de los dos lubricantes no se observa una diferencia tan significativa entre los dos. Presenta bandas que hacen alusión a aditivos detergentes y posible oxidación.

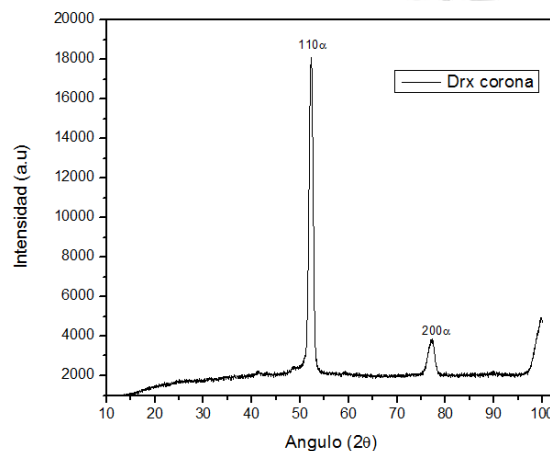
Figura 34. Difracción de rayos X de la corona.

Se realizó ensayo de difracción de rayos X, para la corona dentada y el piñón con el fin de observar las fases cristalinas presentes en las dos piezas. Los difractogramas obtenidos para las muestras se pueden observar en la figura 34 y 35.

La identificación de las fases cristalinas para la figura 34 y 35, se realizó utilizando el software "X'pert HighScore", el cual utiliza de patrones adscritos a las bases de datos PDF y COD.

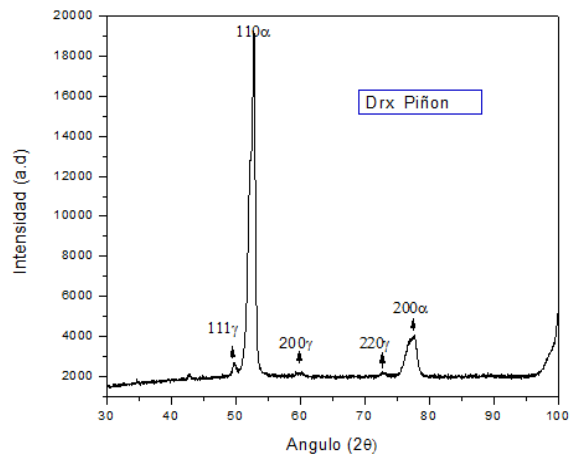
Figura 35. Difracción de rayos X del Piñon.

Para la figura 35 se encontró en la base de datos [25], las fases presentes corresponden a ferrita α para los ángulos 52° plano (110) y 77° (200).

Para el difractograma de la figura 35, se encontraron dos fases presentes en la muestra que hacen referencia a ferrita α correspondiente a los ángulos 52° plano (110) y 77° plano (200), además de la fase hierro gamma encontrada en la base de datos [26], que pertenece a los ángulos 50° plano (111) y 59° plano (200). La fase gamma pertenece a la ausenita retenida presente en la muestra del piñon. Se establece una comparación entre el difractograma de la figura 36 (a) difractograma del piñon y el difractograma (b) encontrado en la literatura [27], con dicha comparación podemos asumir que posiblemente el contenido de ausenita retenida en el piñon puede ser de 12% en volumen con respecto al difractograma (b) de la línea (2).

- La prueba de difracción de rayos X mostro la presencia de la fase ferrita α , además de hierro gamma que nos hace alusión a la austenita retenida, el contenido de dicha fase en la muestra es posible que pueda generar agrietamiento debido a las condiciones de trabajo que está sometido el piñón, dichas condiciones posiblemente puedan propiciar la transformación de la austenita retenida a martensita produciéndose un cambio volumétrico debido al cambio de fase esto a su vez puede generar un agrietamiento del piñón y además hay que tener en cuenta que estas grietas se hacen más grandes a medida que más ciclos se tengan hasta producir se la falla del piñón.

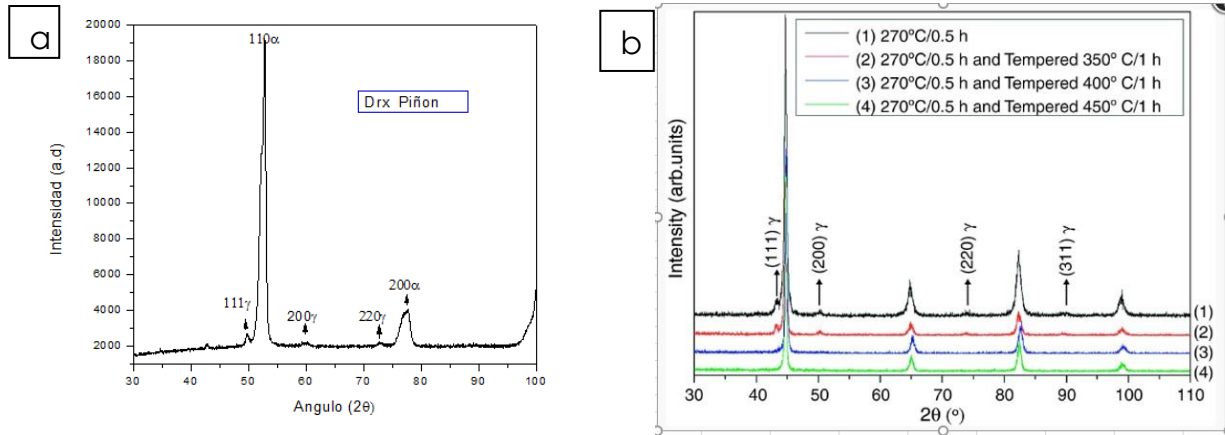
Figura 36: (a) difractograma del piñon, (b) difractograma comparativo [27].

Se establece una comparación entre el difractograma (a) y la figura (b) (2), nos interesa este difractograma en particular ya que la intensidad de los picos es muy similar a la muestra, además que las fases que se presentan en dicho difractograma son las que fueron previamente identificadas en la muestra del piñon.

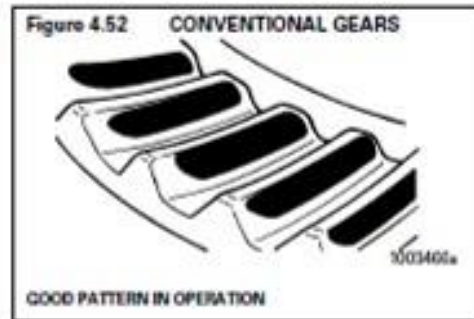
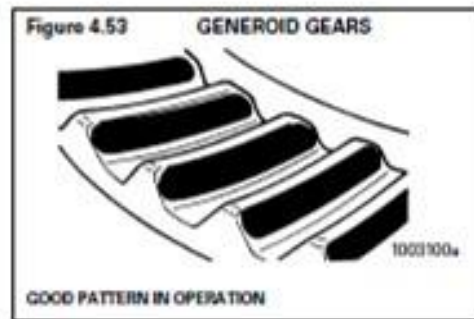
Figura 37. Patrones de contacto Arvi-Meritor.

En la búsqueda de información de estos componentes, se encontraron manuales de mantenimiento proporcionados por la casa fabricante, en este caso Meritor donde se indica cómo debe realizarse el ajuste de estos componentes. En la figura 37, se muestran algunas recomendaciones de cómo debe ser la marca dejada mediante el proceso de ajuste [28].

Estos patrones de ajuste los recomienda la casa fabricante Meritor con el fin de que sus clientes puedan tener una noción de cómo se da un buen ajuste entre los componentes.

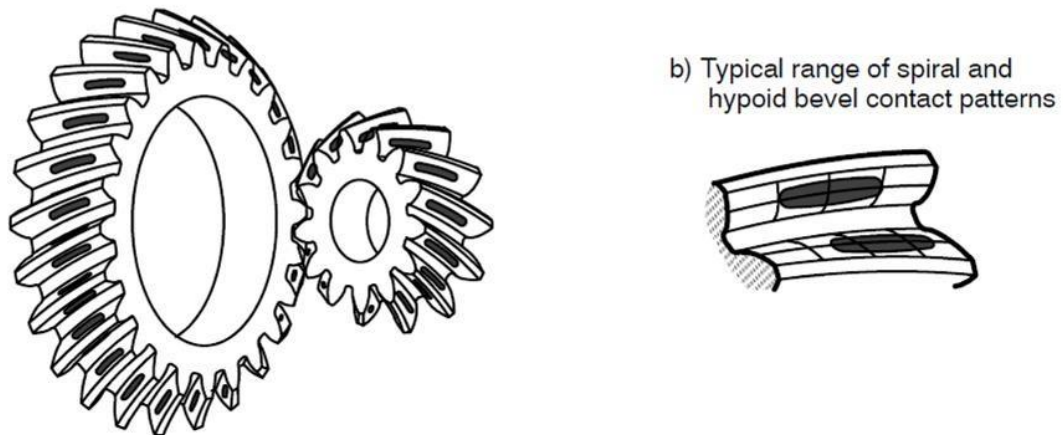
Figura 39. Huella de contacto para engranajes hipoidales.

La posición y el patrón de contacto de diente es un contribuidor importante a la calidad del engranaje cónico, dependiendo de la cantidad de la carga aplicada a engranajes cónicos, cualquier desviación del patrón de contacto adecuado indica la naturaleza del error.

Estas huellas de contacto entre corona y speed pueden ser observadas fácilmente pintando los dientes con un compuesto de marca y funcionando el equipo unos segundos debajo de una carga ligera.

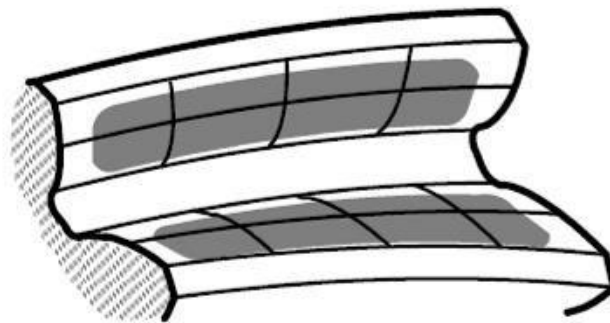
Figura 40. Contacto a plena carga.

El contacto se extiende a lo largo de aproximadamente la mitad de la longitud del diente y está más cerca de la punta del diente que del talón, además, el contacto se alivia un poco a lo largo del flanco y la parte superior del perfil. Ver figura 40.

El patrón de contacto debe extenderse en la longitud total del diente, sin necesidad de concentración en el extremo o parte superior de los dientes de ambos miembros [29].
