ANÁLISIS Y DIAGNÓSTICO DEL ESTADO DE LA INFRAESTRUCTURA, PRESENTE EN  
EL DESARROLLO DE LAS ACTIVIDADES ECOTURÍSTICAS, EN LA RESERVA  
ECOLÓGICA SAN SEBASTIÁN LA CASTELLANA

UNIVERSIDAD DE ANTIOQUIA  
CORPORACIÓN ACADÉMICA AMBIENTAL  
GESTIÓN EN ECOLOGÍA Y TURISMO  
CARMEN DE VIBORAL – SECCIONAL ORIENTE  
ANTIOQUIA  
2021

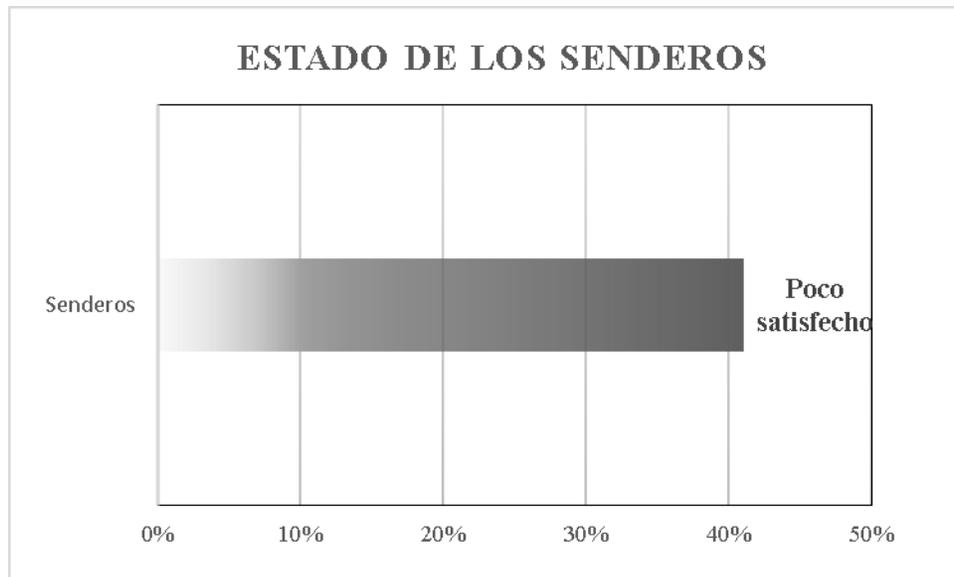
**Figura 6. Estado de los Senderos en la Reserva Ecológica San Sebastián la Castellana**

Los dos senderos evaluados presentaron una calificación del 41%, esto indica un estado de esta Infraestructura de poco satisfecho (Cifuentes-Arias, y otros, 1999), esta clasificación es baja para la Reserva debido a que varios tramos se identificaron en mal estado, con caminos rocosos y sin una delimitación clara (falta de mantenimiento). Lo anterior, genera que los visitantes se salgan del sendero y provoquen pérdida de cobertura vegetal, además de poner en riesgo su integridad.

De acuerdo a lo anterior, según (Nel-lo, 2004) esta condición en esta Infraestructura muestra una clara deficiencia para el desarrollo de las actividades ecoturísticas en la Reserva, pues la probabilidad de impactos como la sedimentación del suelo y daños a los recursos naturales es alta, además, que refleja una clara falta de planificación y adecuación de los elementos básicos necesarios para realizar dichas actividades de senderismo. Por otra parte, la falta de delimitación de los senderos puede ocasionar accidentes a los visitantes, puesto que el desviarse en horas de la tarde puede ser de alto riesgo para su integridad.

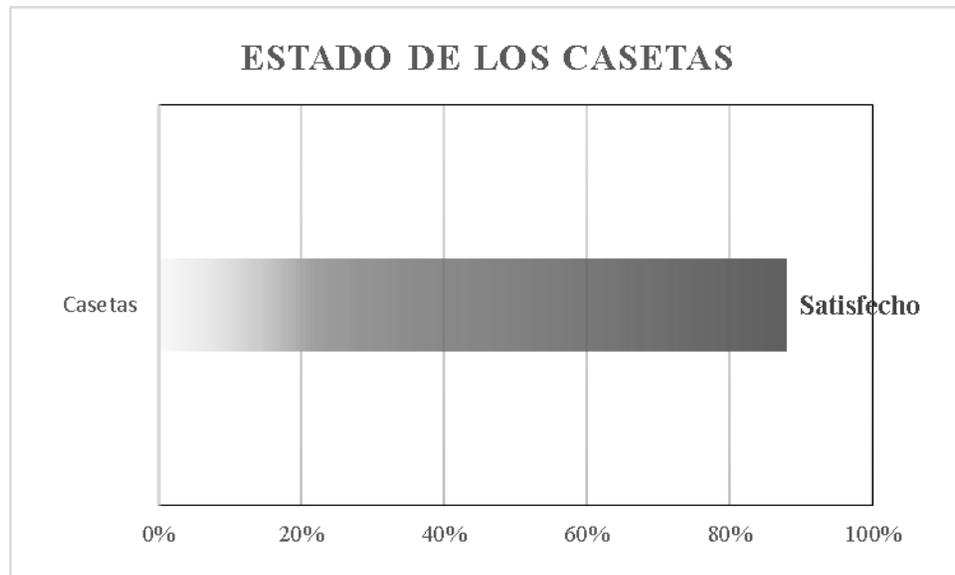
**Figura 7. Estado de las Casetas en la Reserva Ecológica San Sebastián la Castellana**

La Infraestructura asociada a las casetas se encontró con una calificación del 88% (véase Figura 7), esto indica un estado de estos elementos de satisfecho ( (Cifuentes-Arias, y otros, 1999), sin embargo, a pesar de haber presentado una calificación propicia la cual está asociada a la variable de cantidad óptima, las condiciones de esta Infraestructura no cuenta con acciones de mantenimiento constante, una dotación óptima y una adecuada localización respecto a las diferentes actividades propias de la Reserva (control y recepción de visitantes, inducciones, charlas informativas y de educación ambiental).

En este sentido, se logró evidenciar que la accesibilidad a una de las casetas presentó un alto grado de dificultad al encontrarse ubicada en predios aledaños a la Reserva, lo anterior, en términos operativos no es efectivo para el desplazamiento de los funcionarios y para el desarrollo de sus actividades de control y adecuación. De manera que, se evidenció en el estado de las casetas más alejadas un deterioro físico en las estructuras (pinturas, humedad, vidrios rotos, moho y falta de elementos).

En este contexto, la Infraestructura asociada a casetas presentó en términos de construcción algunas características no amigables con el área protegida, Según (Nel-lo, 2004) la Infraestructura en las áreas naturales debe contar con unas características amigables con el entorno, es decir, estas deben ser discretas con el entorno, compuestas de materiales locales y evitar colores demasiado contrastantes. Estas condiciones no se presentan en la mayoría de los elementos de la RESSC, ya que se observaron casetas diseñadas con colores estridentes en su decoración exterior, sin embargo, fueron construidas con materiales y mano de obra locales, lo cual es una característica recomendada para la construcción de estos elementos.

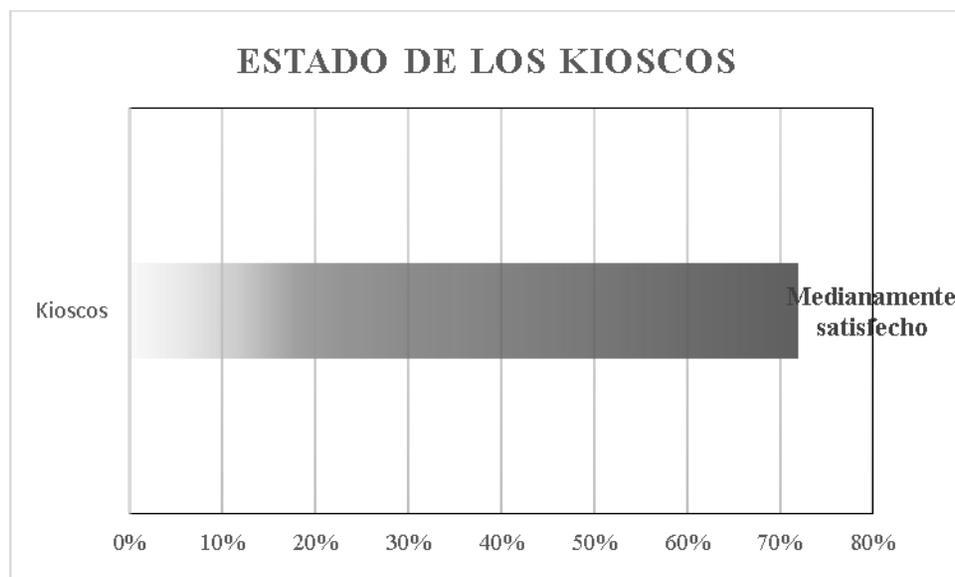
**Figura 8. Estado de los Kioscos en la Reserva Ecológica San Sebastián la Castellana.**

La Infraestructura asociada a los kioscos se encontró con una calificación del 72% (véase Figura 8), esto indica un estado de estos elementos de medianamente satisfecho (Cifuentes-Arias, y otros, 1999), lo anterior, debido a que se identificó que la Infraestructura actual referida, cuenta con una adecuada localización, por lo contrario, su funcionalidad no es del todo idónea, puesto que se pudo observar la ausencia dotación para el descanso de los visitantes (principalmente algún lugar para sentarse); a su vez, se observó deterioro en su estructura física (moho, humedad, elementos faltantes y pinturas). Además, se resalta que no se cuenta con la cantidad óptima (ocho kioscos) para cumplir con el desarrollo de las diferentes actividades en la Reserva, y con esto poder prestar un correcto servicio a los visitantes que actualmente frecuentan la Reserva.

A fin de que se llevara a cabo el cumplimiento de los criterios definidos para la construcción de esta Infraestructura, se destaca el hecho de que estos elementos se hayan erigido con materiales propios de la región, con mano de obra local y colores que no contrastan con el entorno natural, siendo esto algo muy importante, debido a que esto indica que el municipio no pierde de vista los parámetros ya establecidos para esto.

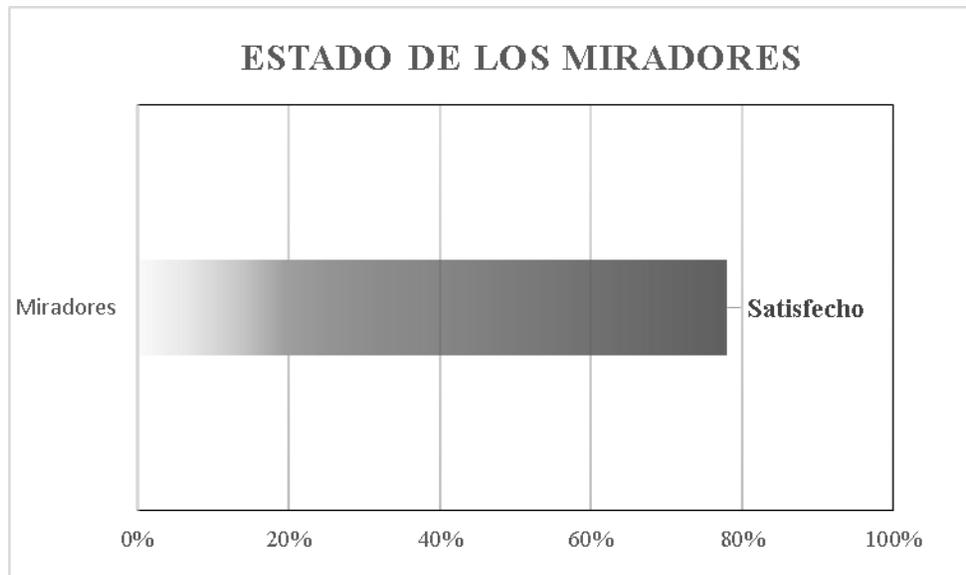
**Figura 9. Estado de los Miradores en la Reserva Ecológica San Sebastián la Castellana**

La Infraestructura asociada a los miradores se encontró con una calificación del 78% (véase Figura 9), esto indica un estado de estos elementos de satisfecho (Cifuentes-Arias, y otros, 1999), lo anterior, debido a su localización y fácil accesibilidad para la realización de actividades

como paisajismo y avistamiento de fauna; sin embargo, se observó que uno de estos elementos no cuenta con la estabilidad suficiente para su uso. Se logró identificar que la Reserva cuenta con potencial para instalar al menos tres miradores más, con esto llegar a su cantidad óptima (ocho) y así mejorar la experiencia de los visitantes, otro aspecto importante identificado en estas Infraestructuras, fue el deterioro en la estructura por pinturas y desgastes, producto del turismo no regulado en la Reserva; no obstante, la localización y funcionalidad de la Infraestructura referida, presente en la actualidad cumple con los requerimientos óptimos para su uso, teniendo en cuenta que se hace la excepción de uno de los miradores (M3), debido a que se encuentra en mal estado, pero, sí se le hace el debido mantenimiento, cumpliría plenamente con su funcionalidad.

En lo que respecta a la construcción de esta Infraestructura, se pudo evidenciar que se realizó de tal manera que cumple con los criterios requeridos, debido a que se hicieron con materiales de la región, apoyando el desarrollo local y con colores que no contrastan con la naturaleza que los rodea, ya que según (Nel-lo, 2004) la Infraestructura Ecoturísticas en las áreas naturales deben contar con unas características amigables con el entorno, algo que en esta Infraestructura se logró identificar con gran facilidad.

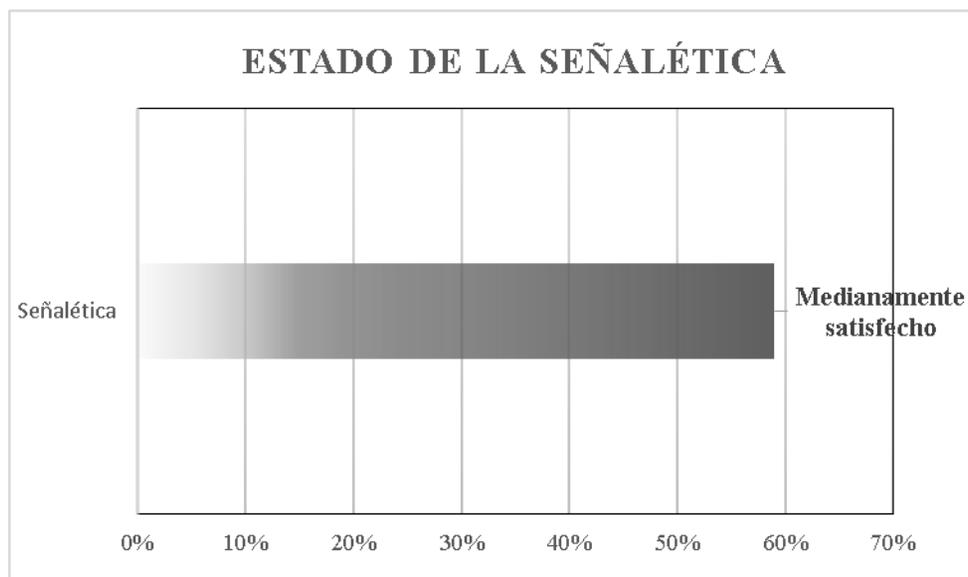
**Figura 10. Estado de la Señalética en la Reserva Ecológica San Sebastián la Castellana**

La Infraestructura asociada a la señalética presento una calificación del 59% (véase Figura 10), esto indica un estado de estos elementos de medianamente satisfecho (Cifuentes-Arias, y otros, 1999), lo anterior, debido a condiciones desfavorables en cuanto a la localización (inadecuada distribución de algunos de los elementos identificados en la Reserva), estado (pinturas, humedad, desgastes ocasionados por la exposición al agua y el sol, falta de mantenimiento y daños en soportes en la estructura), cantidad (la Reserva no cuenta con la suficiente señalética para brindarle una correcta experiencia a los visitantes) y funcionalidad (por lo mencionado anteriormente, inadecuada localización y estructura deteriorada, lo que hace que

estos elementos no cumplan con su objetivo funcional en las actividades ecoturísticas de la Reserva).

Esta Infraestructura es la que predomina en cantidad (67%), en la Reserva, así mismo se le prestó mayor importancia a la hora de su evaluación, como se pudo observar anteriormente hay muchos problemas encontrados en estos elementos, uno de ellos, según (Nel-lo, 2004), la Infraestructura en las áreas naturales deben realizarse con materiales de la región, además de contar con unas características amigables con el entorno, hecho que se ve contrastado en esta Infraestructura, puesto que los materiales que se usaron para su construcción no son en su mayoría amigables con la Reserva, tienen colores que contrastan con el entorno y no son materiales originarios de la región como tal, aunque se resalta que, se tuvo en cuenta la mano de obra local para su elaboración promoviendo así, en una parte el desarrollo de la comunidad local.

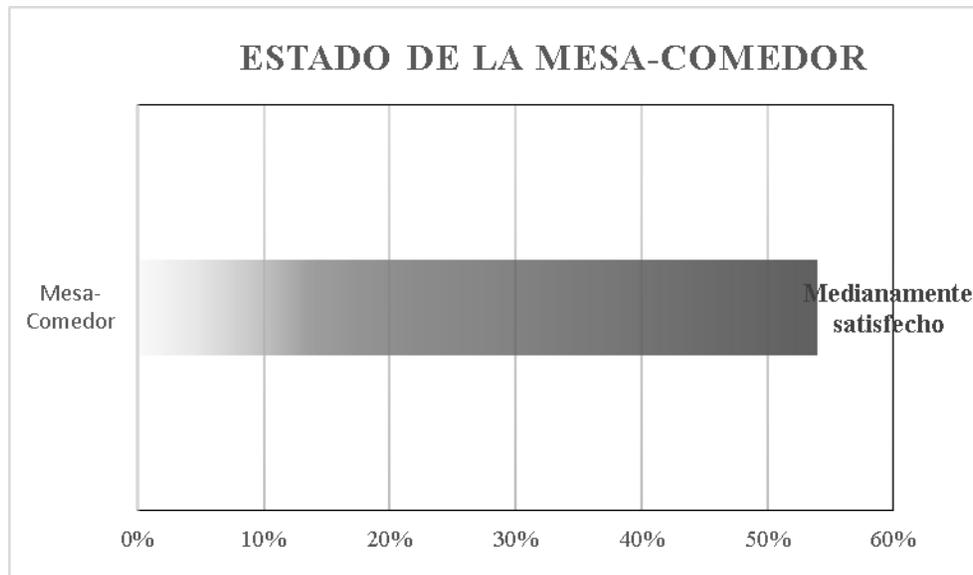
**Figura 11. Estado de la Mesa-Comedor en la Reserva Ecológica San Sebastián la Castellana**

La Infraestructura asociada a este elemento presentó una calificación del 54% (véase Figura 11), esto indica un estado de medianamente satisfecho (Cifuentes-Arias, y otros, 1999), lo anterior, debido a que solamente se identificó un elemento asociado a este grupo de Infraestructura en el área protegida. De acuerdo a lo anterior, este elemento se identificó en condiciones muy desfavorables, presentando daños en su estructura por la exposición al sol y a la humedad, además, se observó falta de mantenimiento y una cantidad muy baja de estos elementos en la Reserva, lo que hace que en términos de funcionalidad no cumpla con las demandas de los visitantes al satisfacer las necesidades en el desarrollo de las diferentes actividades ecoturísticas.

En este contexto, el elemento evaluado presentó una relación complementaria a la Infraestructura de kioscos, debido a la funcionalidad presentada a la hora de satisfacer algunas necesidades (descanso, alimentación e información proporcionada por los guías), sin embargo, al ser identificado un solo elemento en la Reserva y en condiciones desfavorables en su estructura por falta de mantenimiento, se evidencia una falta de planificación y capacidad de manejo del área protegida para suplir las necesidades anteriormente descritas para los visitantes.

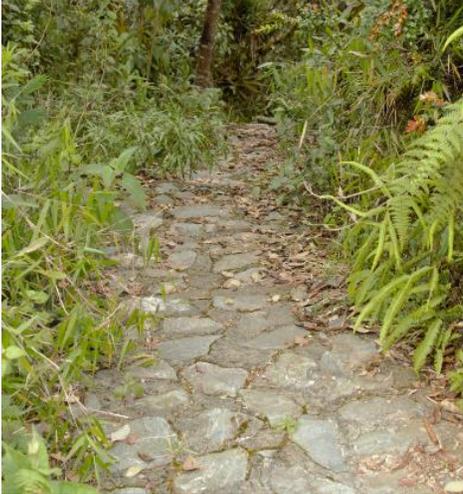
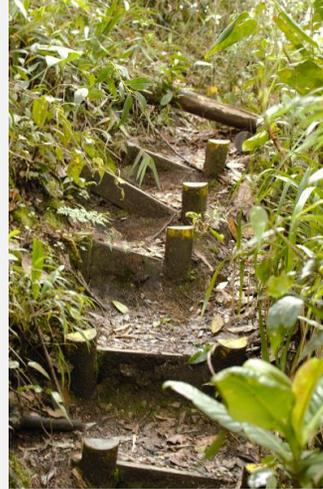
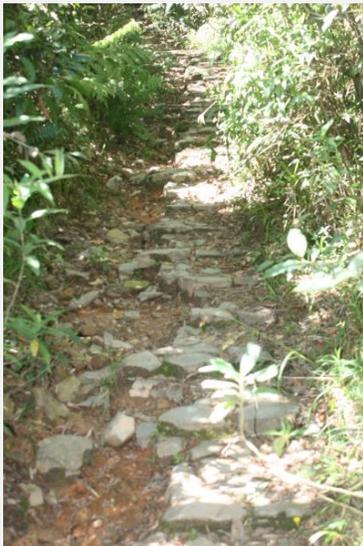
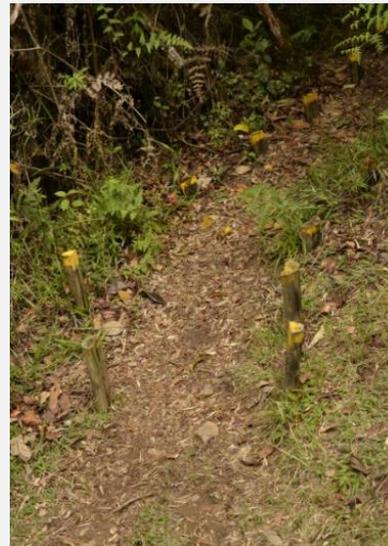
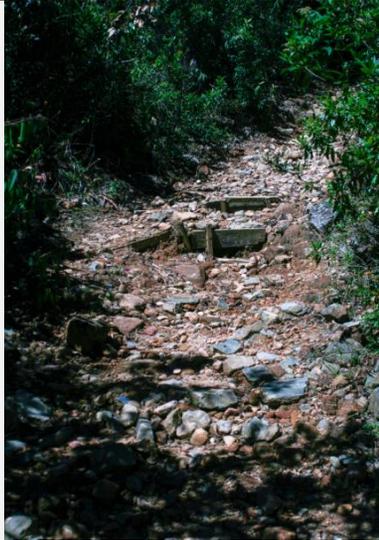
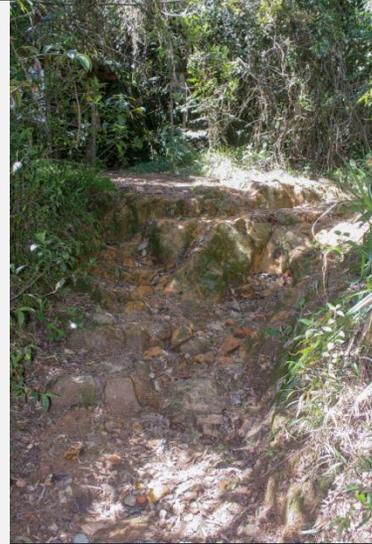
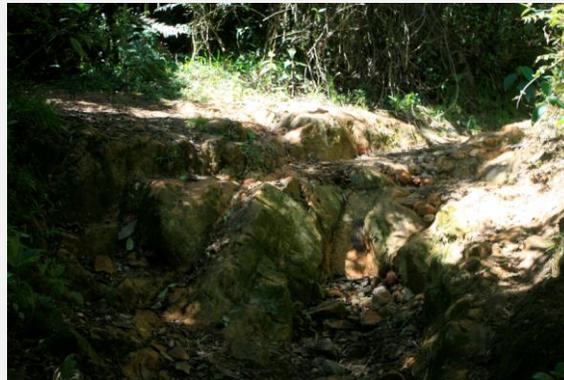
**SENDEROS**

<b>Estado:</b> 1	<b>Funcionalidad:</b> 2
<b>Localización:</b> 3	<b>Calificación total del estado:</b> 2 (50%)
<p><b>Descripción del estado:</b> el sendero se encuentra afectado en varios trayectos, hace falta delimitación y una mejor señalización para la autoguianza.</p>	<p><b>Recomendaciones:</b></p> <ul style="list-style-type: none"> <li>✓ Delimitar el sendero</li> <li>✓ Hacer mantenimiento a los trayectos deteriorados.</li> </ul>

✓ Instalar señalética adecuada.

- ✓ Delimitar el sendero, de tal manera que el impacto al suelo sea el mínimo, con el uso de pasamanos de bambú, además, para prever la fragmentación del camino, utilizar tablados en los tramos más deteriorados.

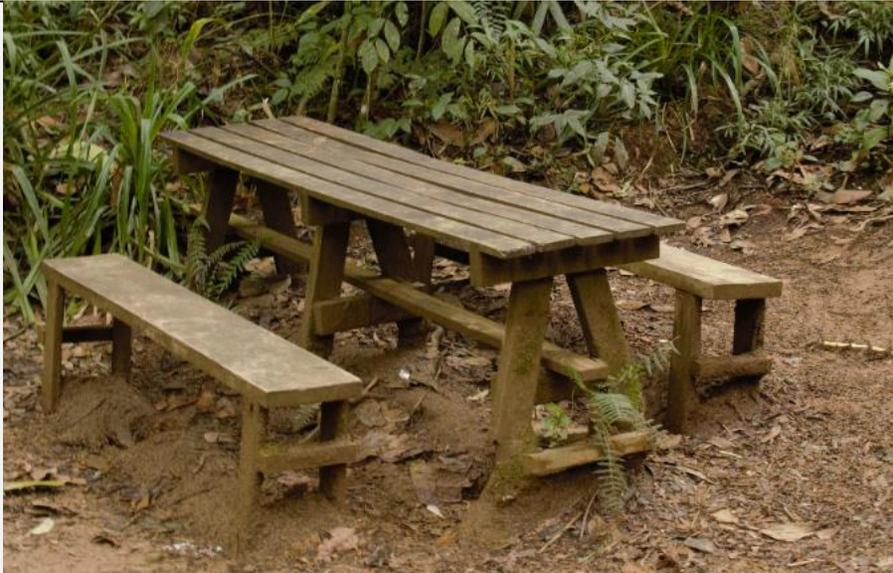
**MESA-COMEDOR**

Descripción del estado: La mesa-comedor se encuentra deteriorada, pero se sitúa en un lugar óptimo para las necesidades de alimentación en medio de la naturaleza.

- ✓ Cambiar material que sea amigable con el medio ambiente, como la guadua.
- ✓ Instalar techo para evitar el deterioro.
- ✓ Instalar mesas en su alrededor.

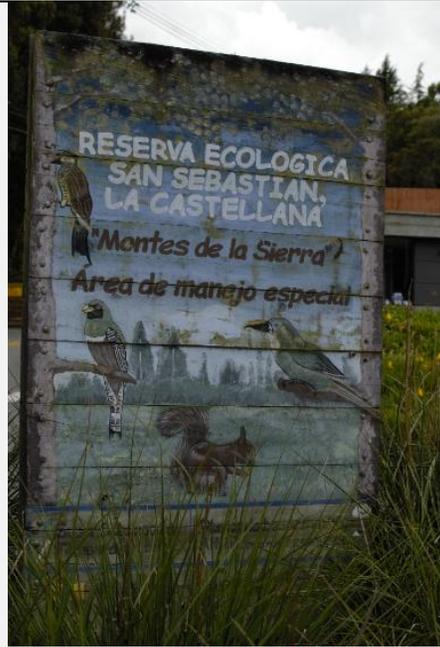
**SEÑALÉTICA 1**

**Descripción del estado:** Esta señalética se encuentra muy deteriorada, presenta una buena localización identificándose fácilmente el punto de encuentro.

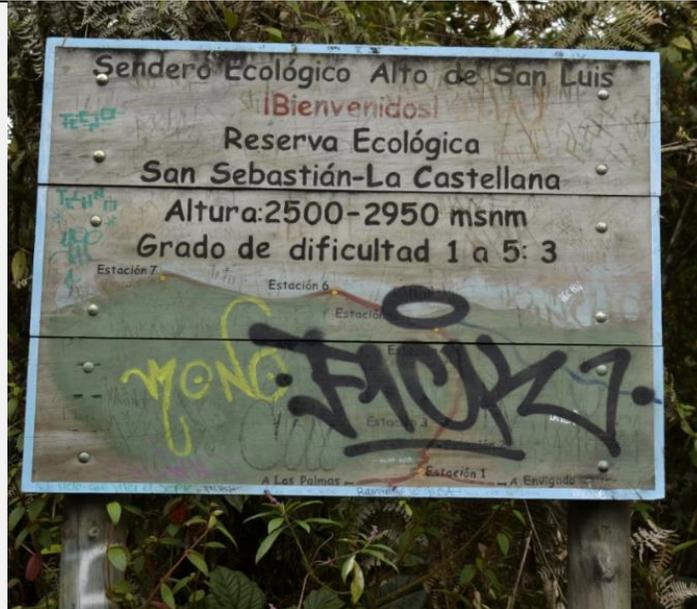
**SEÑALÉTICA 4**

<p><b>Estado: 1</b></p>	<p><b>Funcionalidad: 3</b></p>
<p><b>Localización: 2</b></p>	<p><b>Calificación total del estado: 2 (50%)</b></p>
<p><b>Recomendaciones:</b></p> <p>✓ Hacer mantenimiento en pintura.</p>	<p><b>Descripción del estado:</b> Cuenta con información general de la Reserva y un mapa del sendero, con sus respectivas estaciones. Sin embargo, presenta grafitis y se encuentra muy deteriorado.</p>

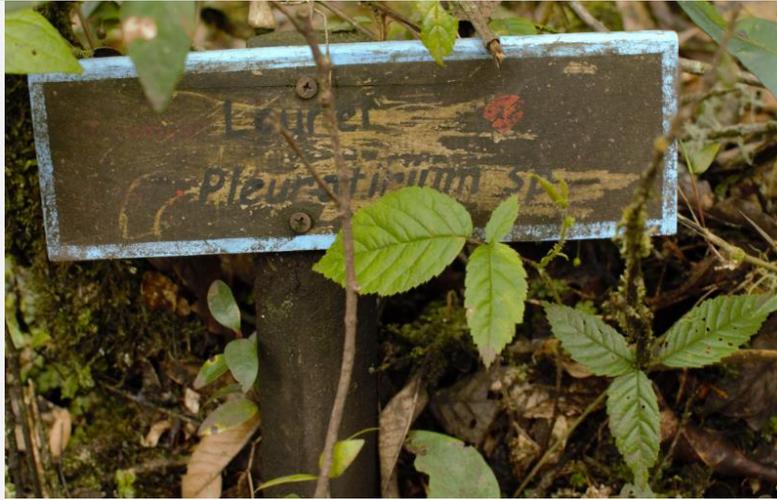
**SEÑALÉTICA 10**

- ✓ Situar en partes altas para que se encuentra muy deteriorada y se sitúa en un lugar puedan visualizar mejor. con poca visibilidad.

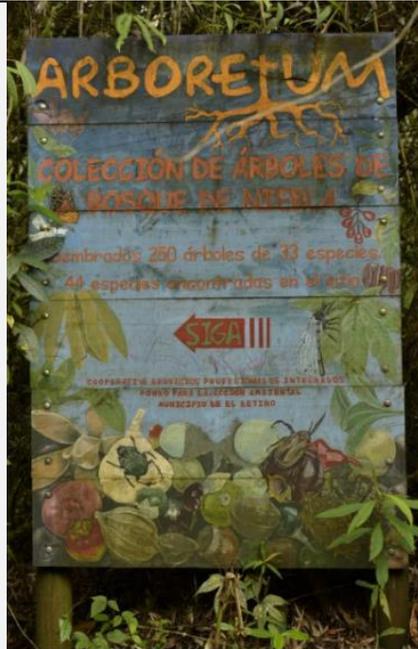
**SEÑALÉTICA 11**

<b>Estado:</b> 2	<b>Funcionalidad:</b> 3
<b>Localización:</b> 2	<b>Calificación total del estado:</b> 2,3 (58%)
<b>Recomendaciones:</b> ✓ Hacer mantenimiento en la pintura.	<b>Descripción del estado:</b> En esta señalética se encuentra información general acerca del arboretum, está en malas condiciones, ya que, la pintura está muy deteriorada.

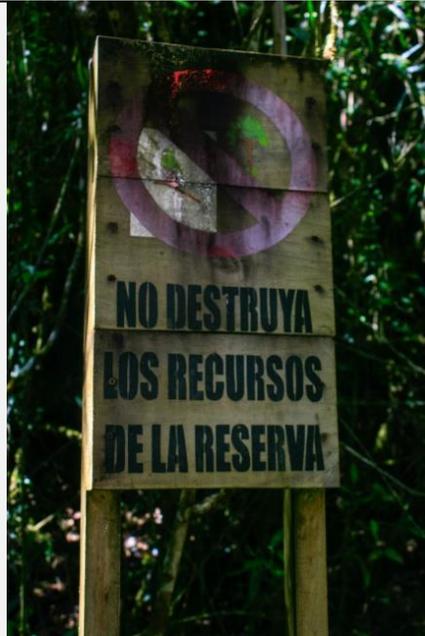
**SEÑALÉTICA 18**

<b>Estado:</b> 2	<b>Funcionalidad:</b> 4
<b>Localización:</b> 4	<b>Calificación total del estado:</b> 3,3 (83%)
<p><b>Recomendaciones:</b></p> <p>✓ Realizar mantenimiento de pintura.</p>	<p><b>Descripción del estado:</b> esta señalética se encuentra deteriorada por estar expuesta al sol y el agua, está bien ubicada, muy visible para todos los visitantes.</p>

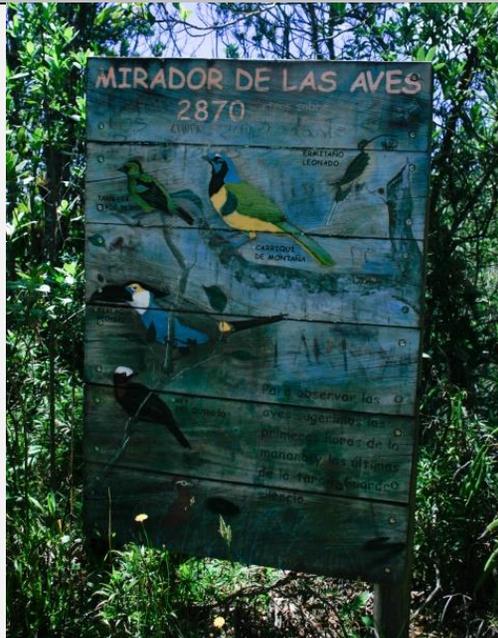
**SEÑALÉTICA 20**

**Descripción del estado:** esta señalética presenta muchos grafitis, sumado al deterioro causado por estar expuesta al sol y el agua, esto dificulta la lectura de la información contenida en ella.

- ✓ Hacer mantenimiento general en pintura.
- ✓ En su defecto, cambiar toda la valla.

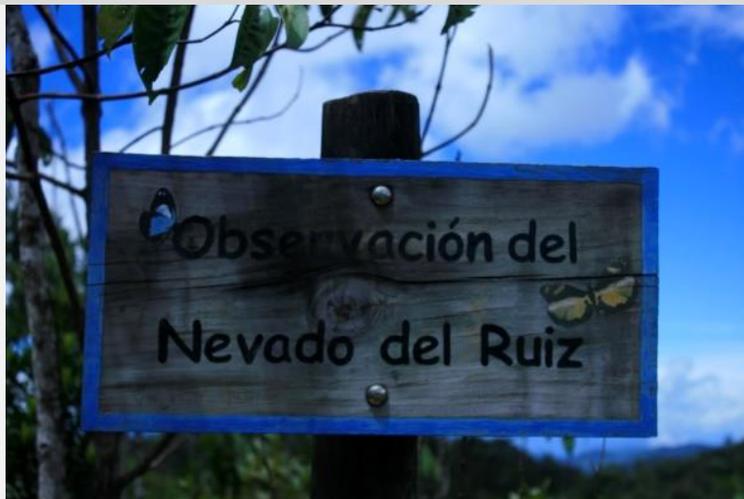
**SEÑALÉTICA 24**

**Descripción del estado:** Esta señalética se encuentra ubicada en el punto desde donde se puede apreciar el Nevado del Ruiz, se encuentra algo deteriorado por la exposición al sol y el agua, además presenta grafitis.

✓ Para cumplir con las expectativas que ofrece, instalar un telescopio o brindar binoculares para mejorar la experiencia del visitante.

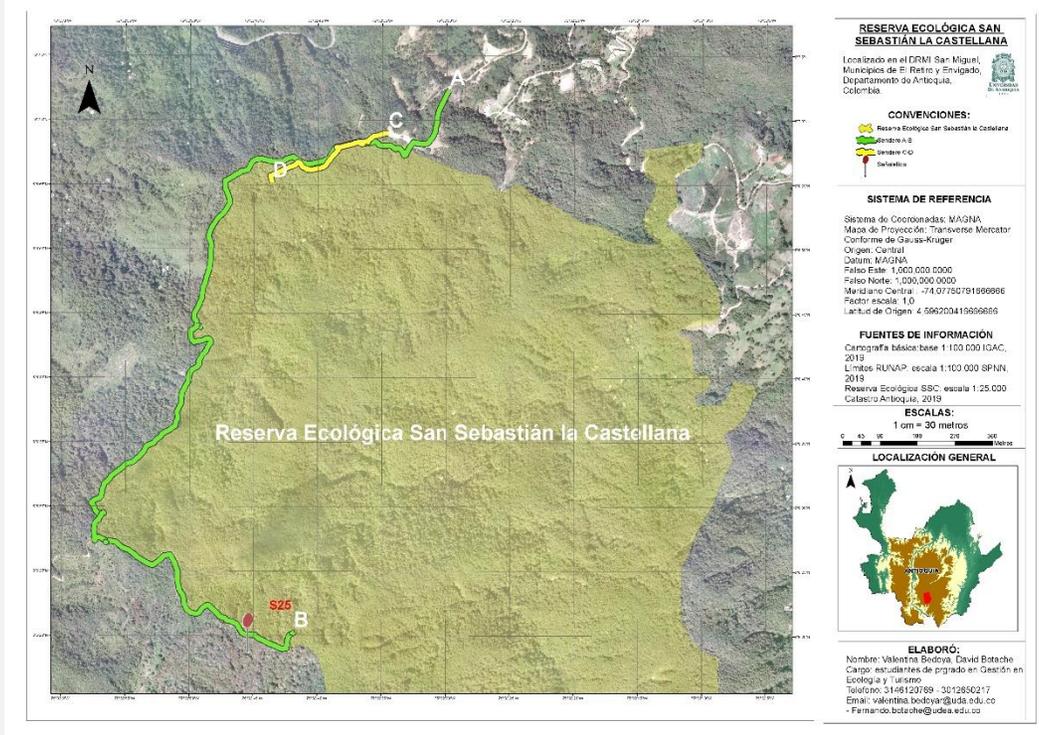
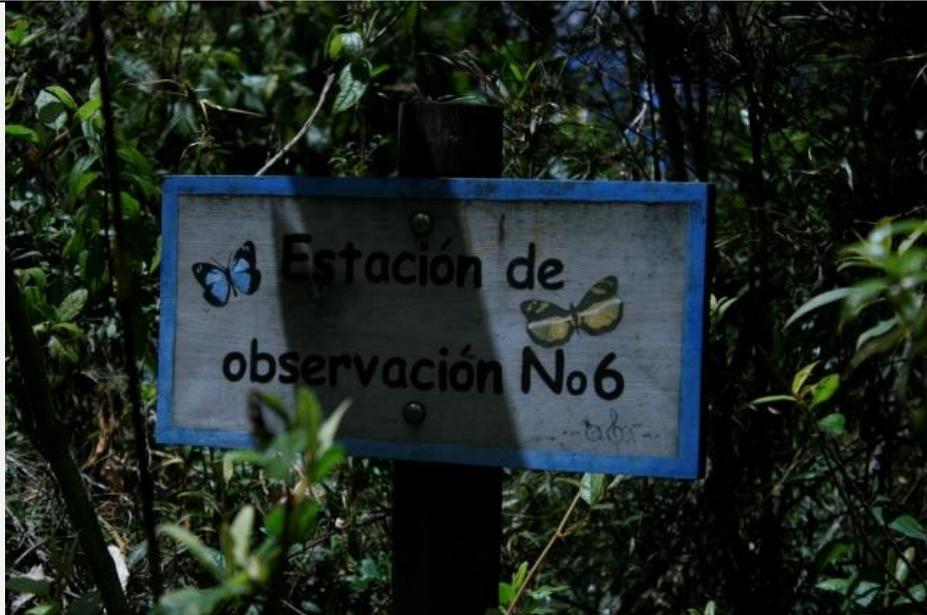
**Señalética 25** **S25**

**Estado: 3**

muy baja, lo que dificulta su visibilidad, además presenta grafitis y deterioro por la exposición al sol y el agua.

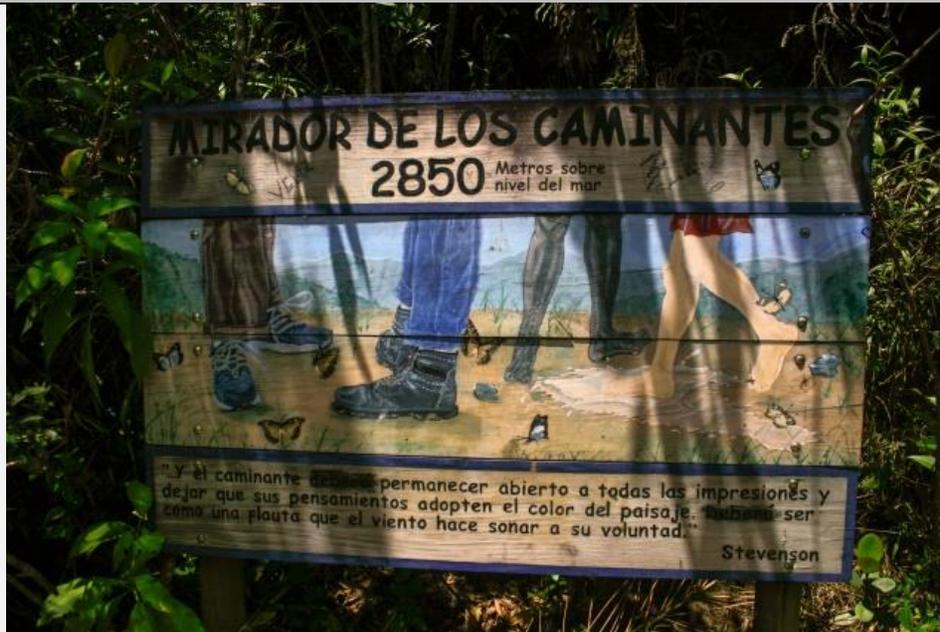
**SEÑALÉTICA 26**

<b>Estado:</b> 3	<b>Funcionalidad:</b> 3
<b>Localización:</b> 4	<b>Calificación total del estado:</b> 3,6 (91%)
<b>Recomendaciones:</b>	<b>Descripción del estado:</b> esta valla contiene algunos
✓ Realizar mantenimiento en la pintura.	grafitis y se nota el deterioro causado por la exposición al sol y el agua.

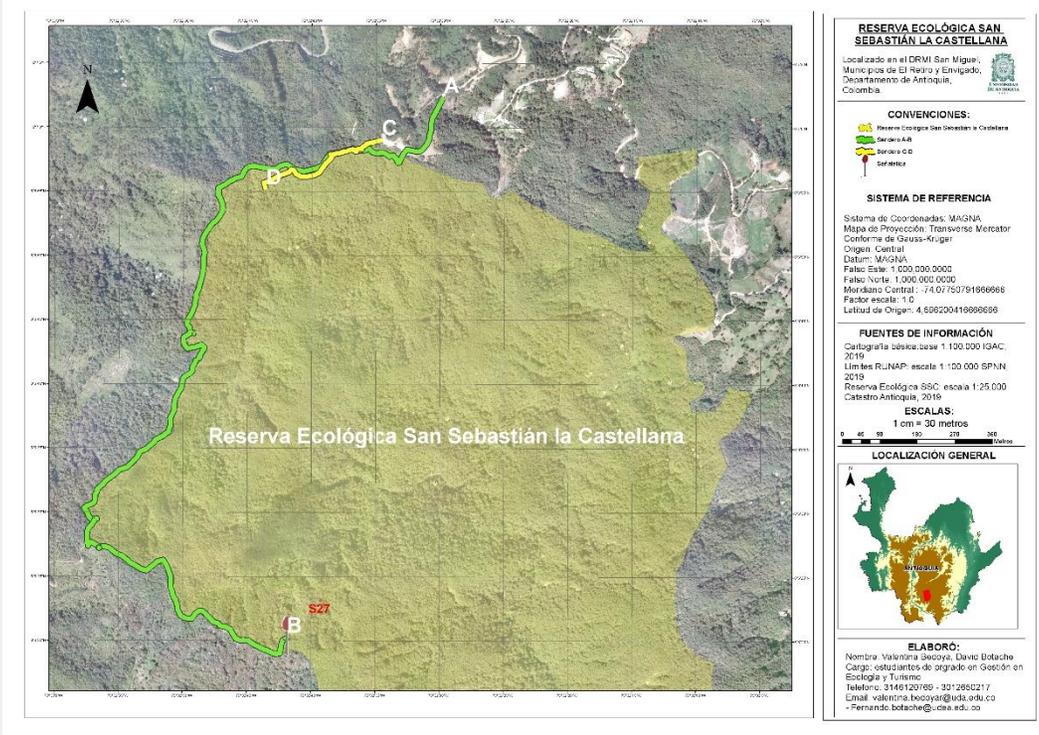
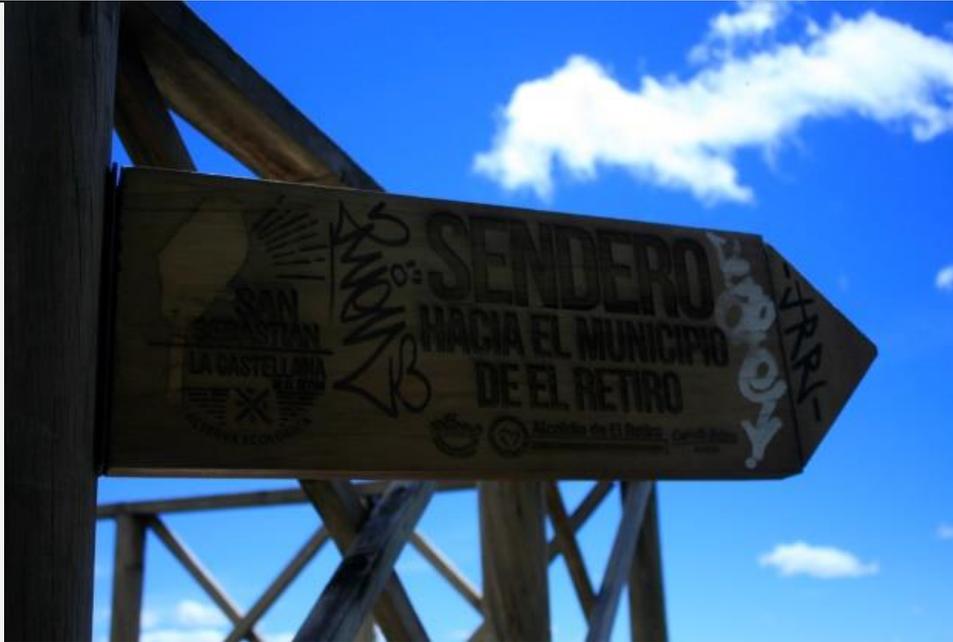
Señalética 27

Estado: 3

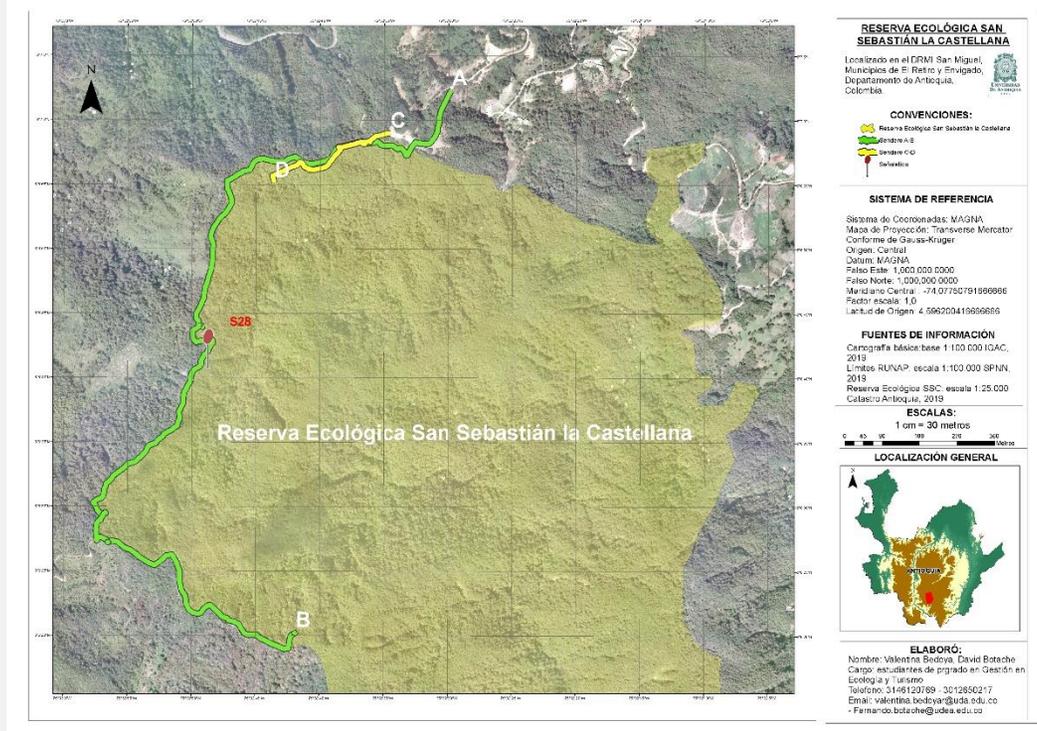
**Señalética 28** **S28**

**Estado: 0**

**Descripción del estado:** esta señalética se encuentra en el primer mirador, presenta grafitis, pérdida de color en la información contenida, además, está quebrado en varias partes y le falta una de sus esquinas.
