Interventoría alumbrado público de Medellín

Informe de práctica para optar al título de Ingeniero Electricista

SS 175190 Barrio Berlín

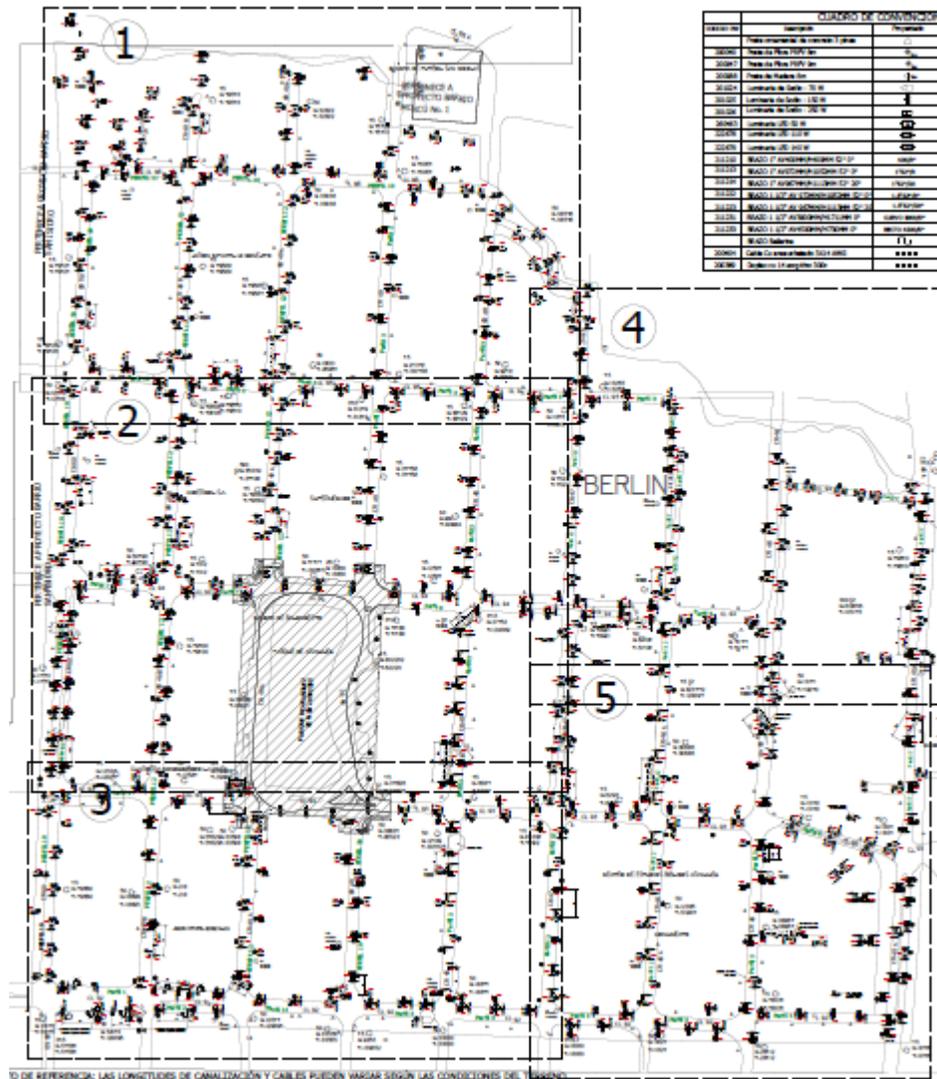
Figura 1. Plano del proyecto SS 175190 Barrio Berlín

1. En visita en terreno se evidenció que el flujo luminoso se encuentra obstruido debido a la coexistencia de la luminaria con los individuos arbóreos. Se requiere realizar una poda.
2. Se recomienda dar aprovechamiento de infraestructura existente.
3. En visita en terreno se evidenció que el flujo se pierde en fachada y techo.
4. En visita en terreno se evidenció que el brazo a instalar no es el adecuado, por lo tanto, se requiere un brazo de mayor avance, debido al ancho de la vía.
5. En visita en terreno se evidenció que el brazo a instalar no es el que yace en el plano.

6. Se evidencia que la interdistancia entre los puntos luminosos no es muy amplia, por ende, las luminarias proyectadas a instalar quedarían enfrentadas (esto para el caso cuando la luminaria está al lado opuesto de la otra).

9. En visita en terreno se evidenció que luminaria a retirar, no existe.

10. En visita en terreno se evidenció que luminarias a instalar quedaría iluminando zona verde.

7. Se recomienda contemplar iluminación para el andén.

8. Se recomienda instalar un brazo de menor avance, pues el que se tiene proyectado generaría una pérdida del flujo luminoso o iluminación de fachada.

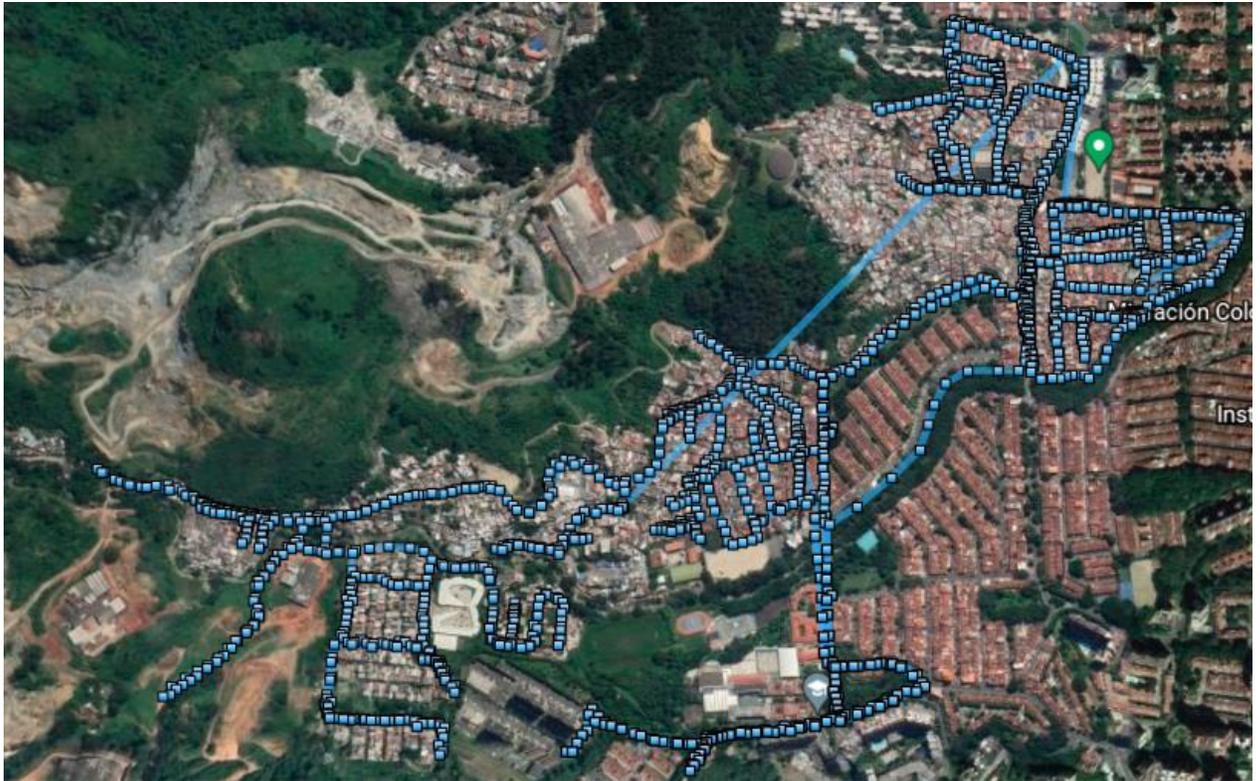
Figura 22. Recorrido diurno, corregimiento Altavista.

Del recorrido se lograron observar fallas para SAC y para MAR, para SMAP no se realizó ninguna solicitud. Las fallas identificadas fueron reportadas al encargado en el área de mantenimiento, donde para las SAC se llenó el formato correspondiente y su registro fotográfico, y para las MAR, se realizó la llamada a la línea de atención de EPM y se llenó su formato correspondiente.
