**Evaluación de la calidad de los materiales empleados en la pavimentación de la vía
Quebradita – Jaiperá en el municipio de Urrao, Antioquia**

Trabajo de grado presentado para optar al título de Ingeniero de Materiales

Universidad de Antioquia
Facultad de Ingeniería
Ingeniería de Materiales
Medellín, Antioquia, Colombia
2022

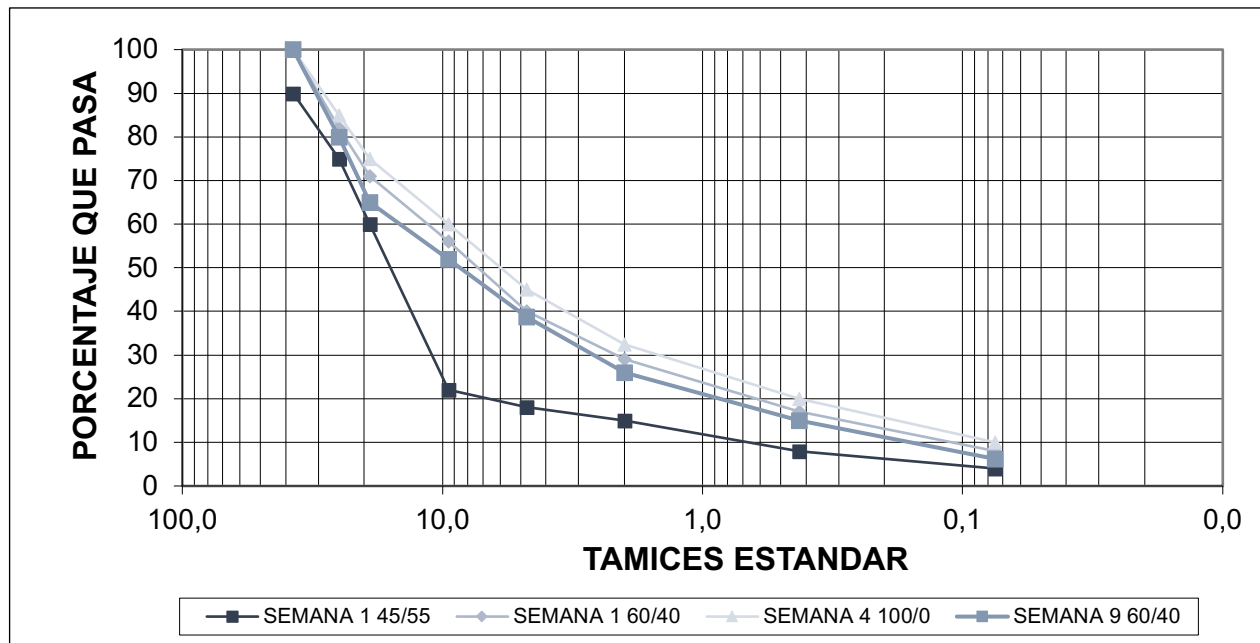
Fig. 14. Curva granulométrica del material empleado en la base granular.

En la **Fig. 14** se presenta la granulometría del material durante diferentes semanas de la ejecución del proyecto de pavimentación. Durante la primera semana se tenía definida una proporción de 45/55 de la primera y segunda fuente de material respectivamente, sin embargo, al realizar la granulometría del material se evidenció que no se ajustaba a la gradación requerida en la **Fig. 4** y en la **TABLA V** toda vez que el agregado de la Balastrea La Aná, después de ser triturado y limpiado, contenía un alto porcentaje de material grueso el cual se quedaba retenido en más del 50% en las primeras mallas del tamiz; siendo así, se modificó la proporción de las fuentes del material a una relación 60/40, con lo cual se obtuvo una gradación más ajustada a los límites requeridos, definiéndose así el plan de trabajo para el correcto suministro de la base del proyecto y que fue debidamente avalada por la interventoría del proyecto.

Durante la semana 3, 4 y 5 del proyecto se suspendió el uso del material proveniente de la Balastrea La Aná dado que los resultados enviados por el laboratorio indicaron que dicho material tenía un contenido de material arcilloso de aproximadamente del 6%, siendo así todo el material fue suministrado por Agregados El Tonusco; como se puede observar en la **Fig. 14** la curva correspondiente a la Semana 4, cuya proporción es 100/0 se ajusta con valores cercano al promedio de los límites de la franja granulométrica de la **Fig. 4**, siendo esto consecuencia de los procesos de trituración y clasificación realizados en la cantera certificada respecto a los procesos de trituración y clasificación realizados de forma artesanal en la Balastrea La Aná; sin embargo, las curvas correspondientes a la Semana 1, cuya proporción es 60/40, y a la Semana 9, con igual proporción, también se encuentran dentro de los límites de la franja granulométrica de la **Fig. 4**, aunque con menor porcentaje de material pasante a través de las mallas de menor diámetro, esto en concordancia con los mayores tamaños resultantes del material de la Balastrea.
