**Revisión de los estudios y diseños de las alcantarillas contempladas en la pavimentación de la vía terciaria entre las veredas la Pavita y Playas del Bojaba en el Municipio de Saravena, Departamento de Arauca.**

Informe de prácticas para optar al título de Ingeniero Civil

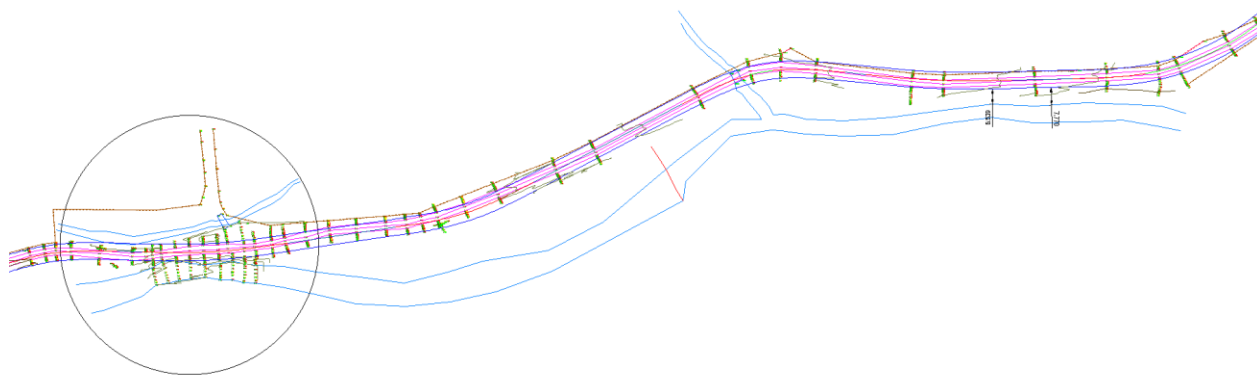
**Figura 13.** *Diseño geométrico de la vía, primeros avances*

propuesta inicial tendría un impacto ambiental significativo en el corredor vial y afectaría algunas viviendas ubicadas al costado derecho de la vía. Por lo cual, se realizaron recomendaciones para ajustar el diseño con el fin de minimizar estos impactos.

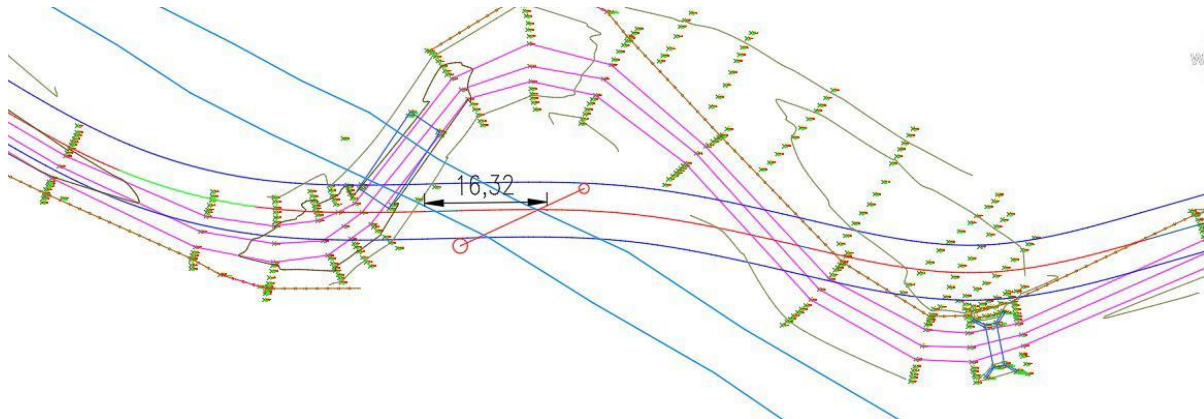
**Figura 14.** *Topografía en la sección del puente alternativa 1*

Al realizar la nueva topografía, la empresa consultora presentó dos alternativas para la construcción del nuevo puente, tomando en consideración la longitud del puente y las zonas afectadas por el nuevo eje de la vía. En la alternativa 1, como se muestra en la **Ilustración 12**, se propuso la construcción de un puente con una longitud de 16.32 metros y un cambio en el eje de la vía. De forma similar, la alternativa 2 registra una longitud del puente de 23,53 metros, tal como se evidencia en la **Ilustración 13**, representando así un diseño de puente postensado por lo que aumentaría los costos, por tal razón se decidió la alternativa 1 como la mas viable hasta el momento.

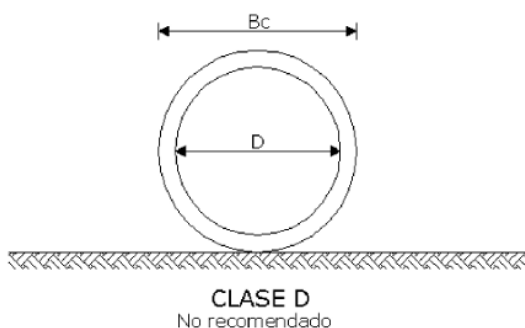
**Figura 25.** Factor de carga para condición de terraplén

Para las cuatro alcantarillas se diseñó bajo la condición de terraplén, con un factor de carga (Lf) de 1.10 tal como se muestra con la **Figura 25**. Se escogió este factor de carga debido a que en los informes y planos de diseño proporcionados no había información al respecto, por lo que se diseñó con la condición más crítica. También, se usó un factor de seguridad de 1,0 debido a que la tubería será en concreto reforzado.
